Güterbahnhof La Chaux-de-Fonds

Detailuntersuchung des mit chlorierten
Lösungsmitteln belasteten Standortes

28. November 20136. Fachtagung ChloroNet2

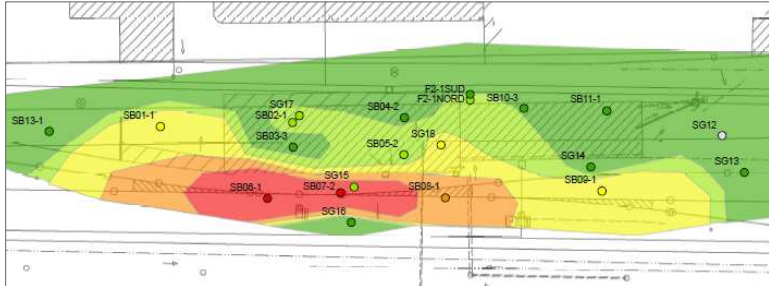
Ergebnisse

- Überschreitung der K-Werte nach AltIV (PER) ► Nachweisliche Gefährdung der Luft
- Gefährdung des Grundwassers gemäss in Auftrag gegebenem hydrogeologischem Synthesebericht unwahrscheinlich

ALTLAST, Detailuntersuchung erforderlich
