## Sanieren für die Zukunft

# CKW-Altlast Decobul und die Stadtentwicklung in Bulle

Amt für Umwelt AfU  
**Romano Dalla Piazza**  
Sektorchef Altlasten

HydroSol Sàrl, Bulle  
**Philippe Jordan**  
Geologe UNIFR  
Hydrogeologe CHYN

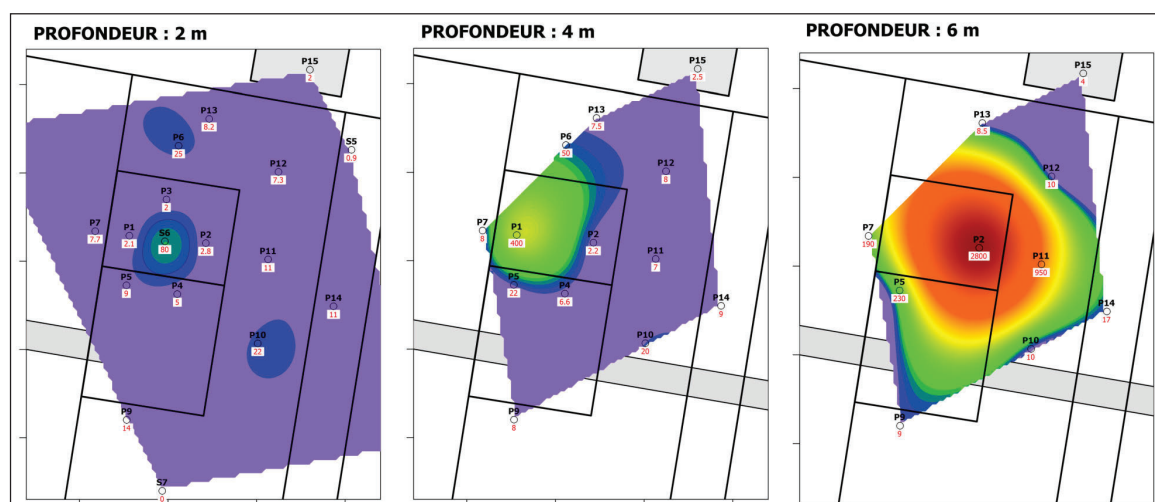
**Detailuntersuchung:** ~40 Sondierungen mit Porenluftmessungen (1 bis 6 m); 7 Sondierungen des Typs Geoprobe MIP

**=> Kartierung der CKW-Schadstoffquelle**
