2 avril 2024

# Systeme d'assurance de la qualité pour les installations de téléphonie mobile : projet pilote relatif aux contrôles sur site 2022

Référence : OFEV-322.3-48364/1/4/1/4/2

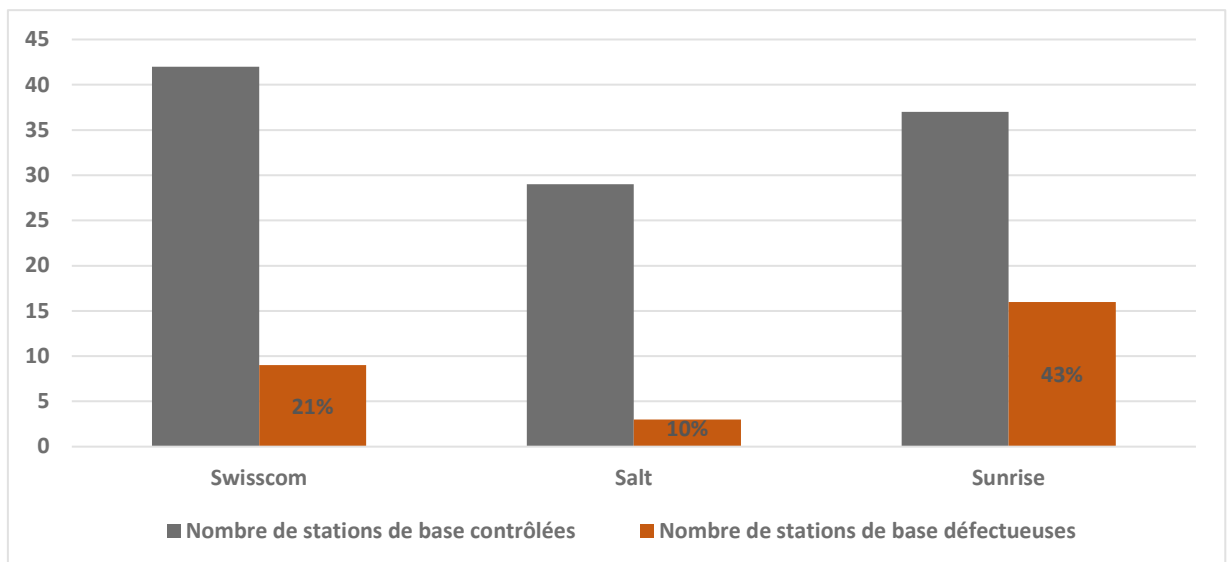
Figure 1 : Part de stations de base présentant des défauts

Le projet a permis de contrôler et d'évaluer 76 installations de téléphonie mobile. Parmi elles, 56 sont des installations de type « site sharing », c'est-à-dire des installations réunissant des stations de base de plus d'un opérateur (Salt, Sunrise, Swisscom). Au total, les 76 installations comprennent 108 stations de base. Des défauts ont été constatés sur 37 % des installations contrôlées et 26 % des stations de base. Rapportés aux stations de base de chaque opérateur, les résultats sont les suivants : des défauts ont été constatés sur 10 % des stations de base de Salt, 43 % des stations de base de Sunrise et 21 % des stations de base de Swisscom (cf. figure 1).

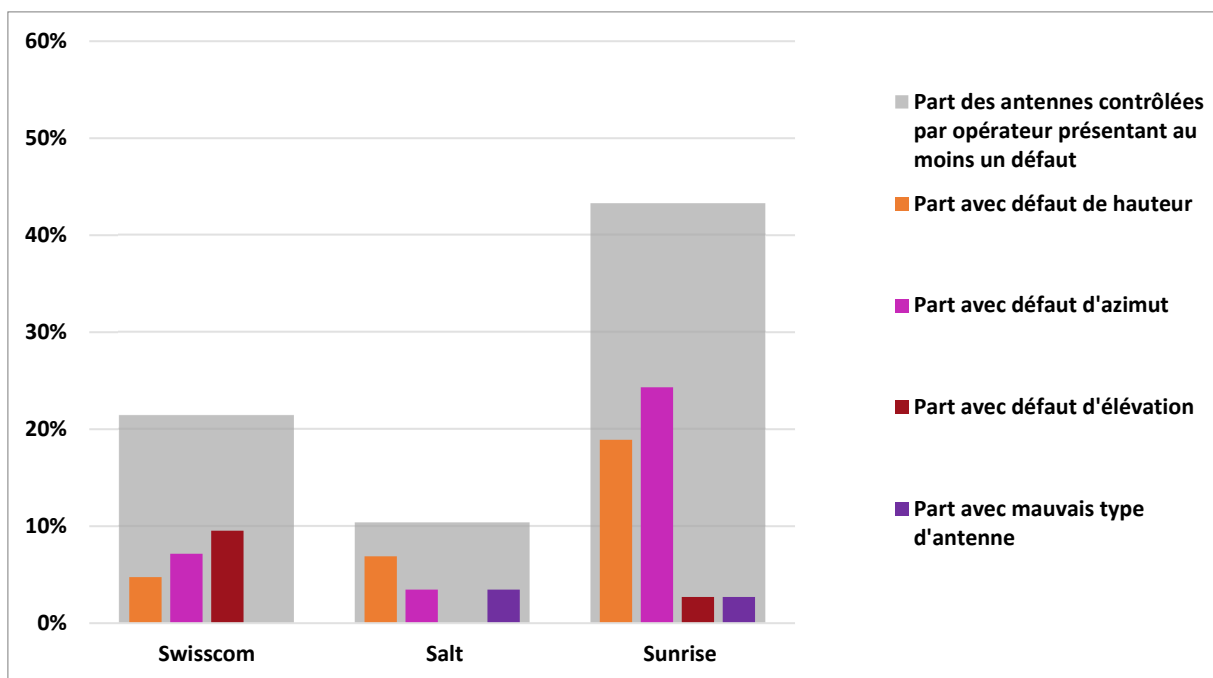
Figure 2 : Répartition des types de défaut par opérateur

Lors des contrôles sur site, des écarts allant au-delà des tolérances ont été constatés pour tous les paramètres vérifiés, et plus particulièrement pour l'azimut (onze fois au total) et la hauteur (également onze fois au total). Par ailleurs, des défauts d'élévation mécanique ont été repérés sur cinq stations de base. Dans deux autres cas, le type d'antenne installé ne correspondait pas à celui autorisé dans la fiche de données spécifique au site. La figure 2 illustre la répartition des différents types de défaut par opérateur.

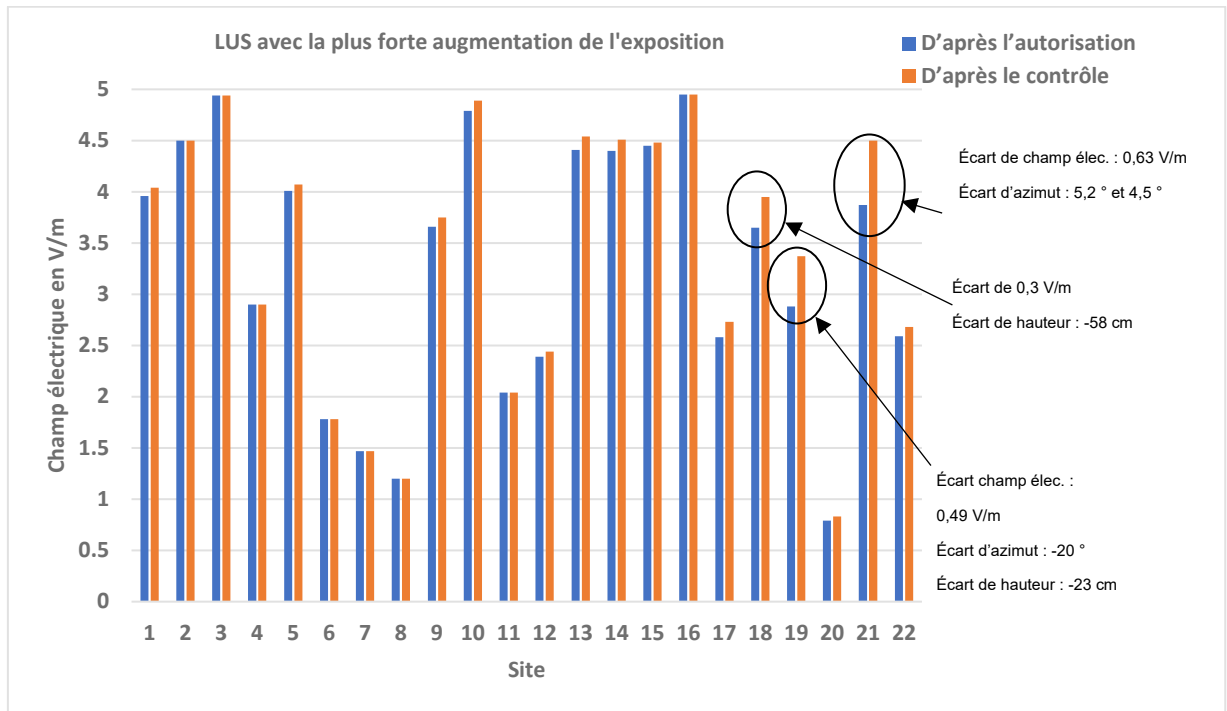
Figure 3 : Augmentation maximale de l'exposition sur les 22 sites ayant nécessité un nouveau calcul du RNI

La figure 3 illustre l'augmentation maximale de l'exposition sur les sites pour lesquels le RNI a été recalculé. Une augmentation inférieure à 0,1 V/m a été constatée sur seize sites et une augmentation comprise entre 0,1 V/m et 0,2 V/m, sur deux autres sites. Sur les sites 18, 19 et 21, l'intensité du champ électrique a augmenté respectivement de 0,3 V/m, 0,49 V/m et 0,63 V/m. Il est important de noter que la valeur limite de l'installation définie dans l'ordonnance du 23 décembre 1999 sur la protection contre le rayonnement non ionisant (ORNI ; RS 814.710) n'a été dépassée nulle part.

Sur le site 18, l'augmentation de l'intensité du champ électrique (+0,3 V/m) par rapport à l'état autorisé est due au fait que l'antenne n'a pas été installée à la bonne hauteur (écart de -58 cm). Sur le site 19, l'augmentation de 0,49 V/m est due à des écarts d'azimut (-20 °) et de hauteur (-23 cm). Sur le site 21, l'augmentation maximale de 0,63 V/m est due à des écarts d'azimut au niveau des deux antennes (5,2 ° et 4,5 °).

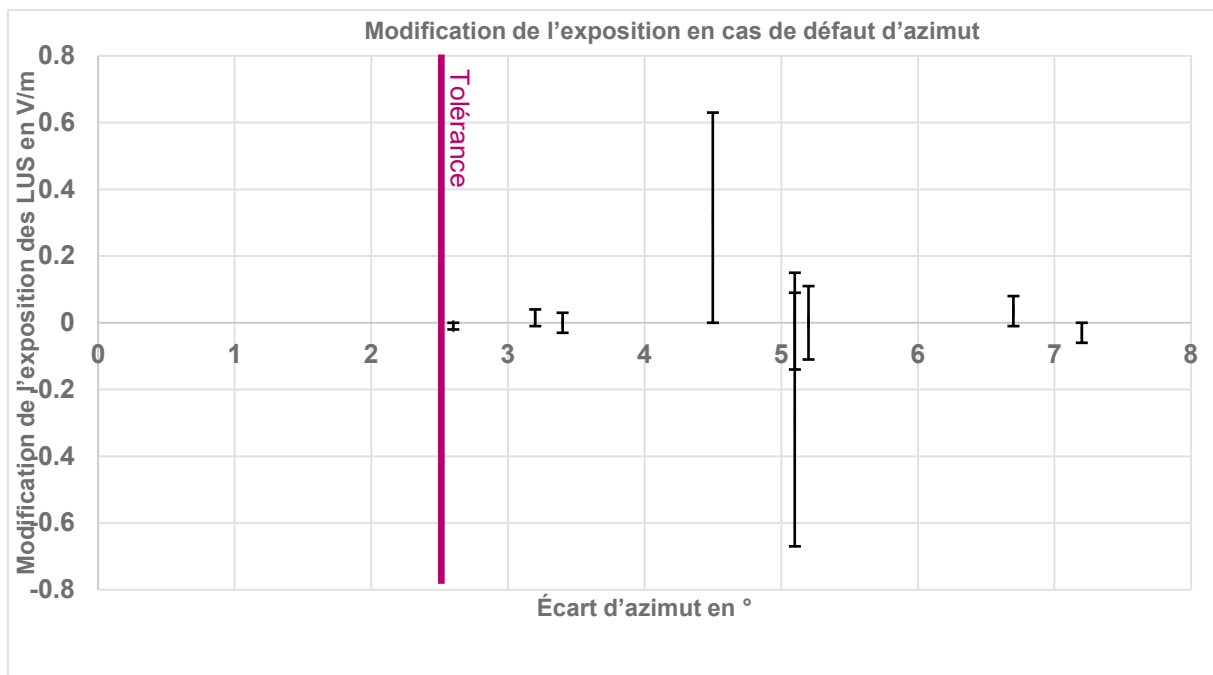
Figure 4 : Écart maximal de l'exposition des LUS pour les neuf installations présentant un défaut d'azimut (avec fourchette indiquant les plus fortes augmentations et diminutions pour chaque installation)

Les résultats représentés sur la figure 4 montrent que des écarts d'azimut de plus de 2,5 ° ont conduit à des changements en matière d'exposition. Ces changements peuvent entraîner aussi bien une augmentation qu'une diminution de l'intensité du champ électrique dans les LUS. De manière générale, les écarts d'exposition restent inférieurs à 0,2 V/m. Dans deux cas cependant, ils sont supérieurs à 0,6 V/m. De telles augmentations pourraient, selon les circonstances, conduire à un dépassement de la valeur limite de l'installation. Tel n'est toutefois pas le cas ici.

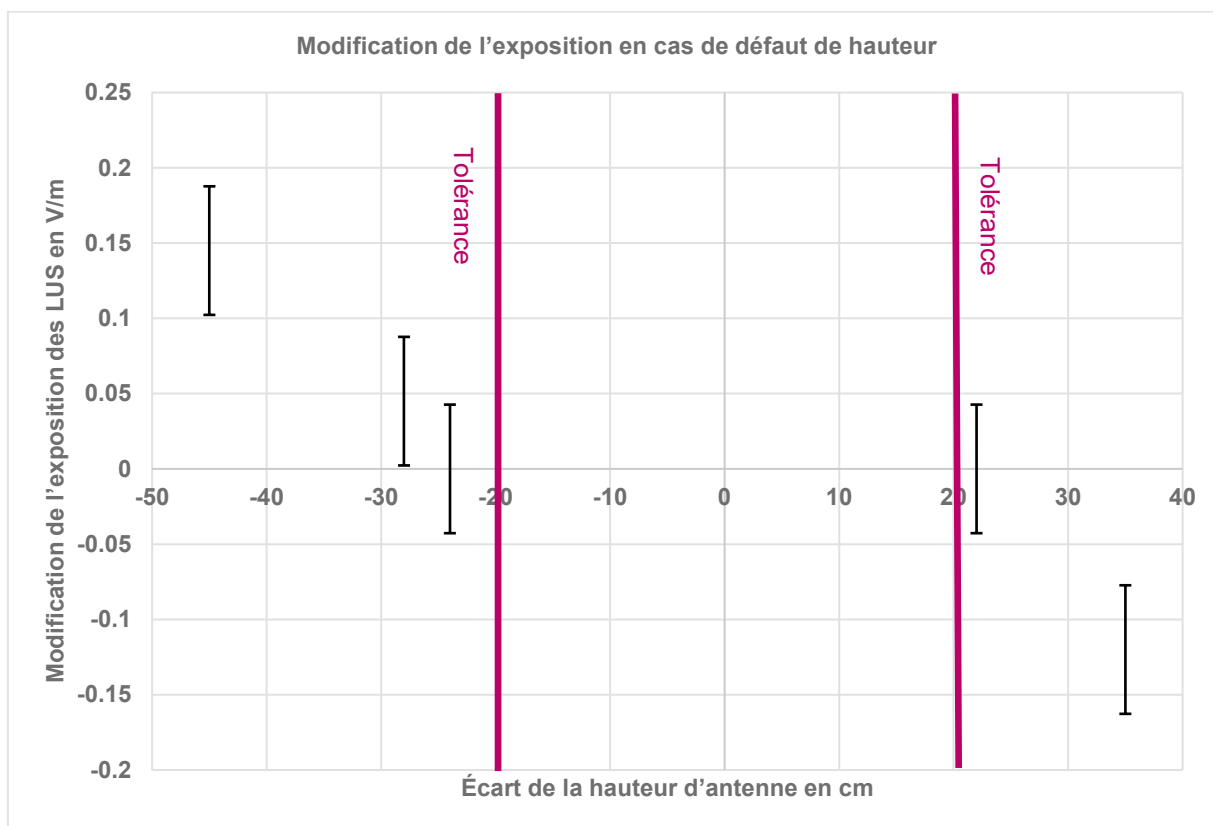
Figure 5 : Écart maximal de l'exposition des LUS pour les cinq installations présentant un défaut de hauteur (avec fourchette indiquant les plus fortes augmentations et diminutions pour chaque installation)

Les résultats représentés sur la figure 5 montrent qu'en général l'exposition des LUS est moins importante qu'attendue lorsque les antennes ont été installées trop haut (puisque la distance entre l'antenne et le LUS est plus grande que prévue). Inversement, lorsque les antennes ont été installées trop bas, une augmentation de l'intensité du champ électrique pouvant aller jusqu'à 0,45 V/m a été mesurée dans certains LUS.

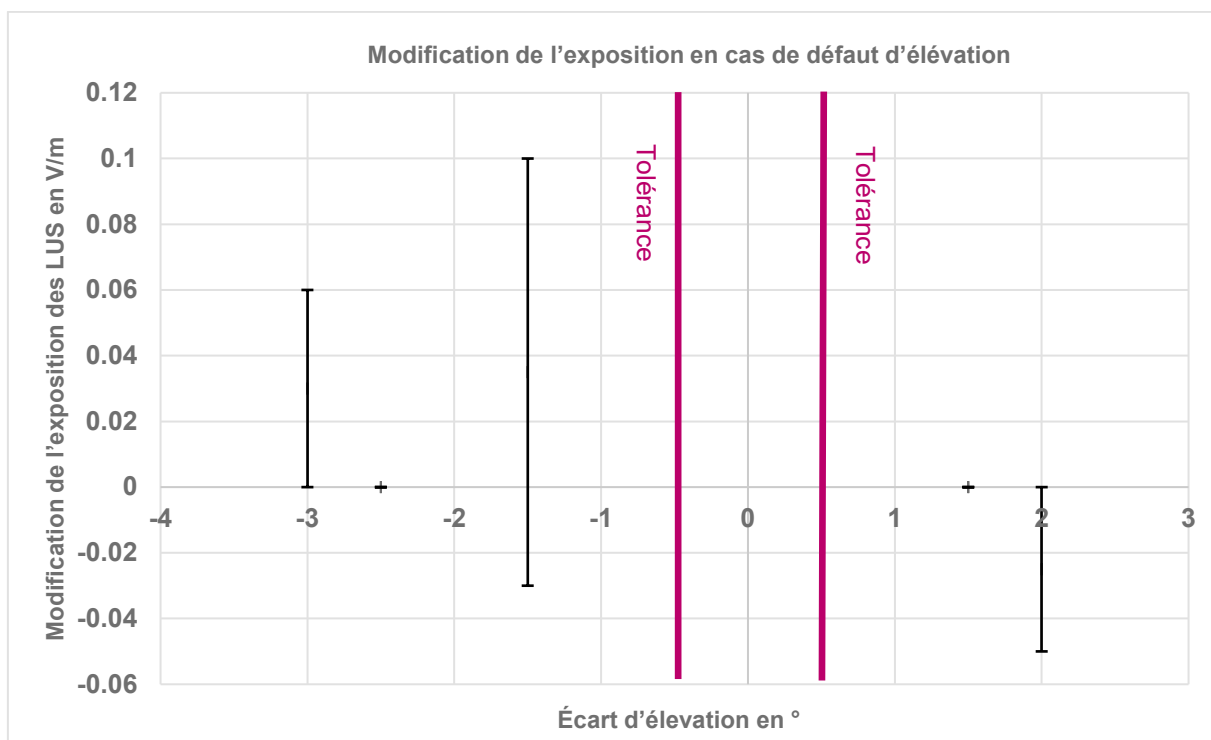
Figure 6 : Écart maximal de l'exposition des LUS pour les cinq installations présentant un défaut d'angle d'inclinaison mécanique (élévation) (avec fourchette indiquant les plus fortes augmentation et diminution pour chaque installation)

Pour les antennes dont l'élévation mécanique présente un écart positif (antennes inclinées vers le haut), les résultats représentés sur la figure 6 montrent que l'exposition des LUS est soit conforme à la situation autorisée, soit inférieure. Pour les antennes dont l'angle d'élévation mécanique présente un

écart négatif (antennes inclinées vers le bas), des augmentations de l'intensité du champ électrique ont été enregistrées dans les LUS. Ces augmentations restent toutefois inférieures à 0,1 V/m.
