Umgang mit alternden Schutzsystemen in Wildbächen

Faktenblätter Fallbeispiele

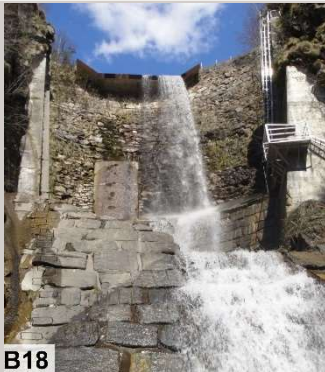
Alternde Schutzbauten: Sperre B18 (links [40]), Sammler B19 (Mitte [38])

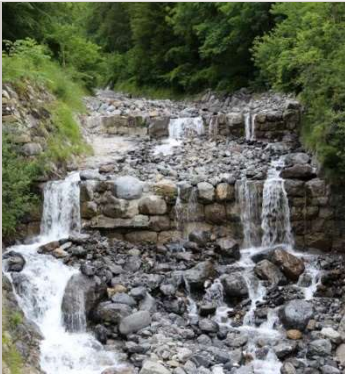
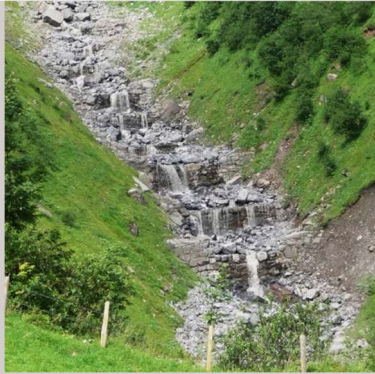
Alternde Schutzbauten (links [42], Mitte [41])

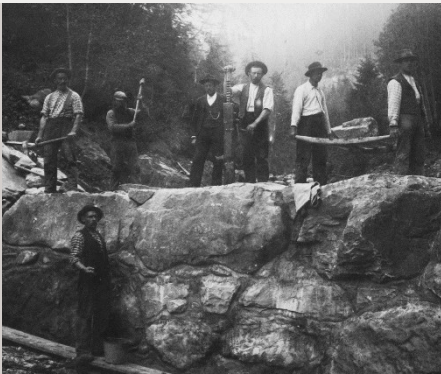
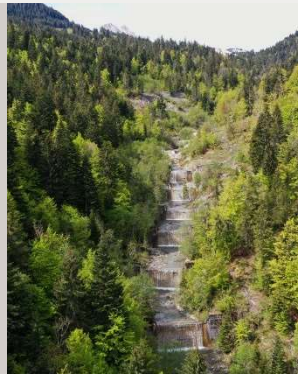
Alternde Schutzbauten (links um 1900 aus [52], Mitte 2020 Ing. Speerli GmbH)

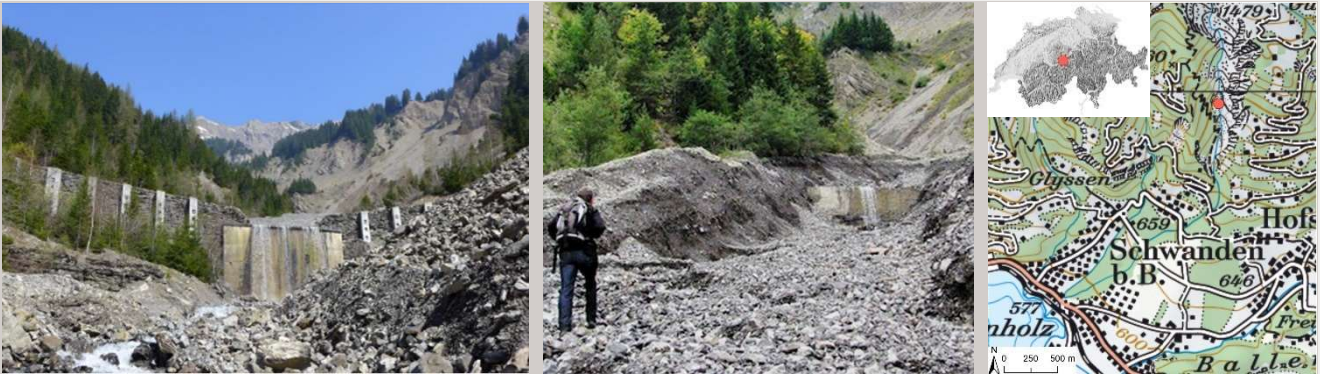
Beurteilung Zweckmässigkeit	Bauliche und forstliche Massnahmen stabilisierten das Gerinnesystem, der Lammbach galt als "gezähmt"; das Rückhaltevolumen der Sperren ist aber ausgeschöpft, ihre Stabilität z.T. beeinträchtigt

Alternde Schutzbauten (links [60], Mitte [Jungfrauzeitung 2019])

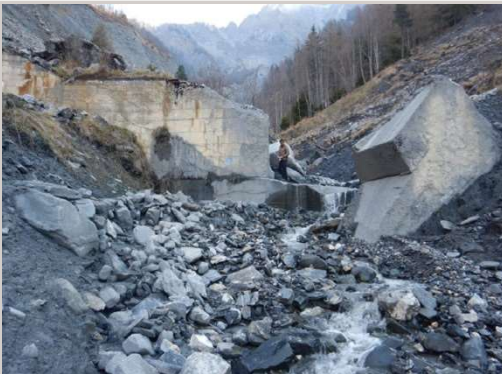
Alternde Schutzbauten (links) und Unterhaltsarbeiten (Mitte) [64].

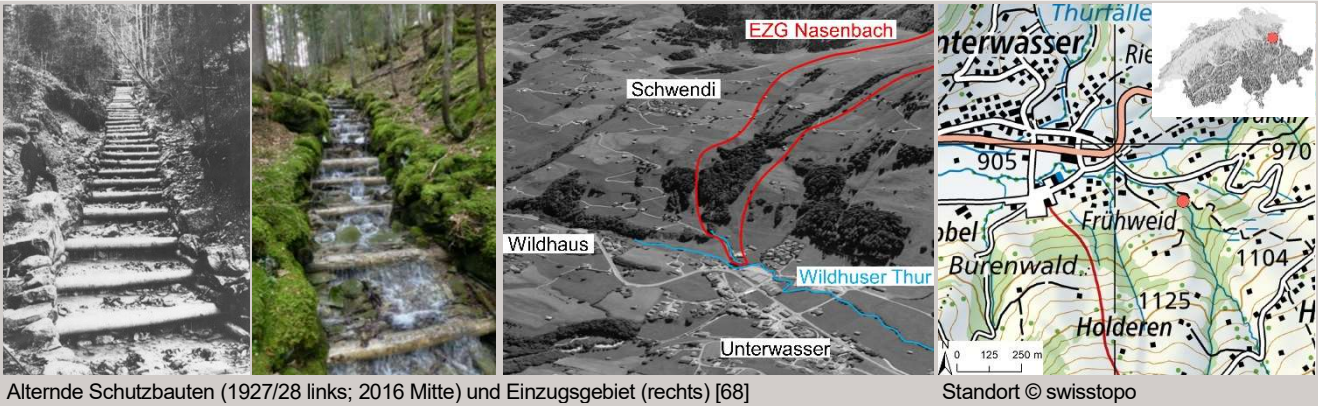
- Schlechter Zustand der Schutzbauten, Kollaps Gesamtsystem möglich. Unterhalt wurde vermutlich infolge schlechter Zugänglichkeit, unklarer Zuständigkeit und mangelndem Bewusstsein des Nutzens vernachlässigt. Systemerhalt wäre deutlich teurer als Systemwechsel.

Alternde Schutzbauten (1927/28 links; 2016 Mitte) und Einzugsgebiet (rechts) [68]

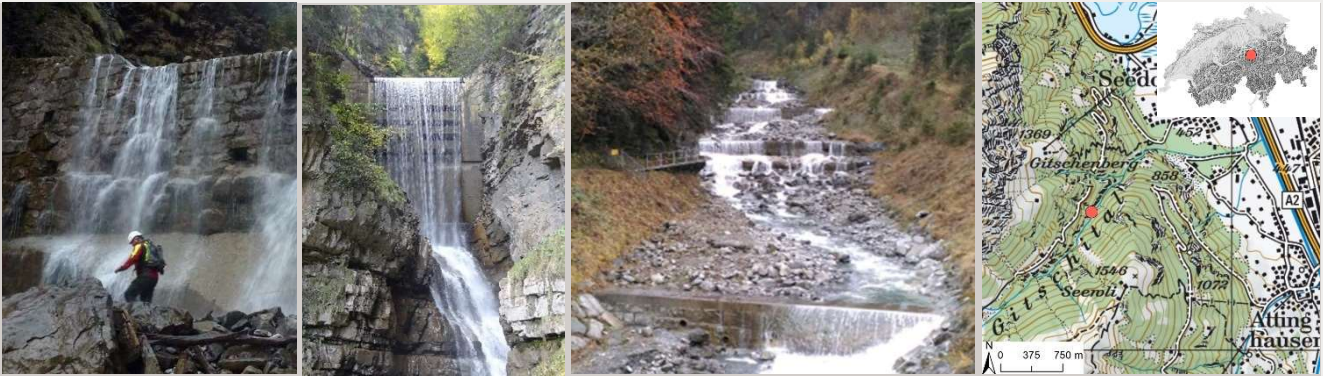
Alternde Schutzbauten v.l.n.r. Sperre 5 und Sperre "Loch" im EZG, Schwellen am Kegelhals [69]

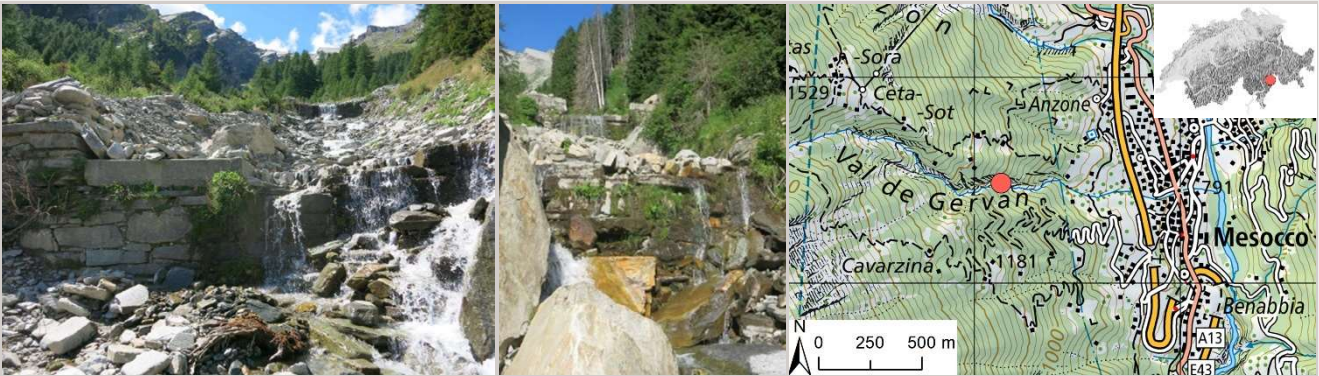
- Punktuelle Instandsetzung der Sperrentreppe ist nicht ausreichend, um die Gesamtstabilität des Schutzsystems zu gewährleisten.
- Viele der bestehenden Sperren sind in sehr schlechtem Zustand. Wirtschaftlich und technisch ist es nicht sinnvoll alle zu unterhalten. Daher Konzentration auf Schlüsselbauwerke und Sanierung derselben, um Gesamtstabilität des Systems zu gewährleisten und gleichzeitig Kosten zu begrenzen. Andere Bauten werden nicht weiter unterhalten und ihr Auflösen wird überwacht.

Alternde Schutzbauten im Val de Gervan [73].

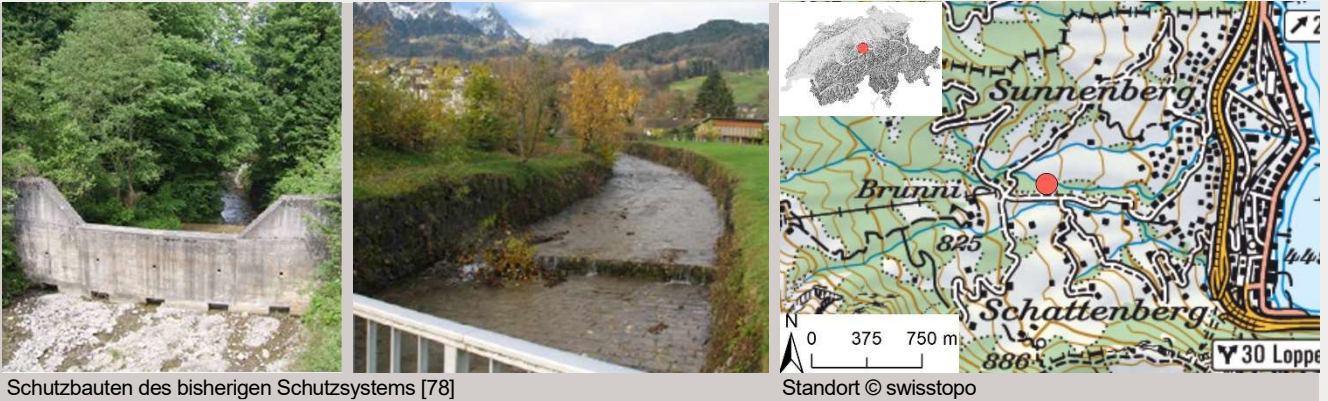
Schutzwald im EZG und forstliche Massnahmen zur Hangentwässerung		
Beurteilung	Zustand und damit Wirkung der Schutzbauten sind ungenügend: Sperren im EZG sind z.T. grundbruchgefährdet, Schwellen unterkollt; Kapazitätsdefizit v.a. von Sammler und Brückendurchlässen; bei der Bachschale sind Bauwerkskollaps und Auflandungen möglich; grosses Schutzdefizit, im Siedlungsgebiet enorm hohes Schaden- und Personenrisiko (jährlich knapp 1 Mio. CHF); ökologisch ist der Bach stark beeinträchtigt		
Zweckmässigkeit

Schutzbauten des bisherigen Schutzsystems [78]
