Messprotokoll 13/2006

Messung der Decay Rate und der Rauigkeit auf dem Versuchsabschnitt zwischen Kerzers und Müntschemier

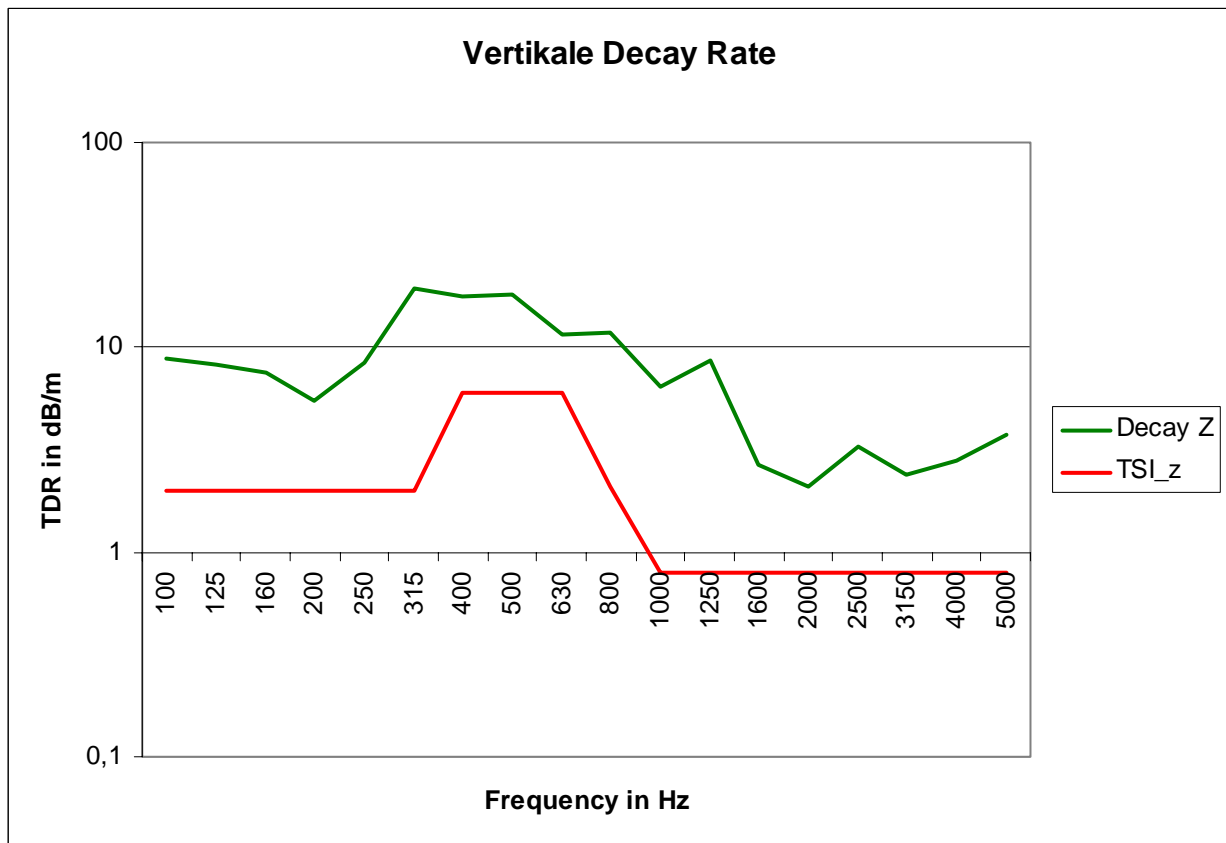
Abbildung 6 - Vertikale Decay Rate

Der Verlauf der vertikalen und lateralen Decay Rate kann Abbildung 6 und Abbildung 7 entnommen. Während die vertikale Decay Rate über den gesamten Frequenzbereich oberhalb der Grenzkurve verläuft, unterschreitet die laterale Decay Rate die Grenzkurve in zwei Terzen: der 2500Hz Terz und der 5000Hz Terz.. Bei 800Hz berührt die Kurve den Grenzwert.

Damit hat die vertikale Decay Rate die Grenzwerte ein. Die laterale Decay Rate zeigt Einbrüche in einem Frequenzbereich, der das Rollgeräusch eines normalen Schienenfahrzeugs nicht dominiert. Der dominierende Frequenzbereich für ein normales Schienenfahrzeug liegt zwischen 800Hz und 1,5kHz. Somit ist der Einfluss dieser beiden Terzen im Normalfall zu vernachlässigen und man kann von einem TSI konformen Messresultat ausgehen. Sollte das Fahrzeug jedoch sein dominantes Geräusch im oberen Frequenzbereich der Decay Rate Kurve haben, so kann diese Messung nicht als TSI konform bewertet werden.

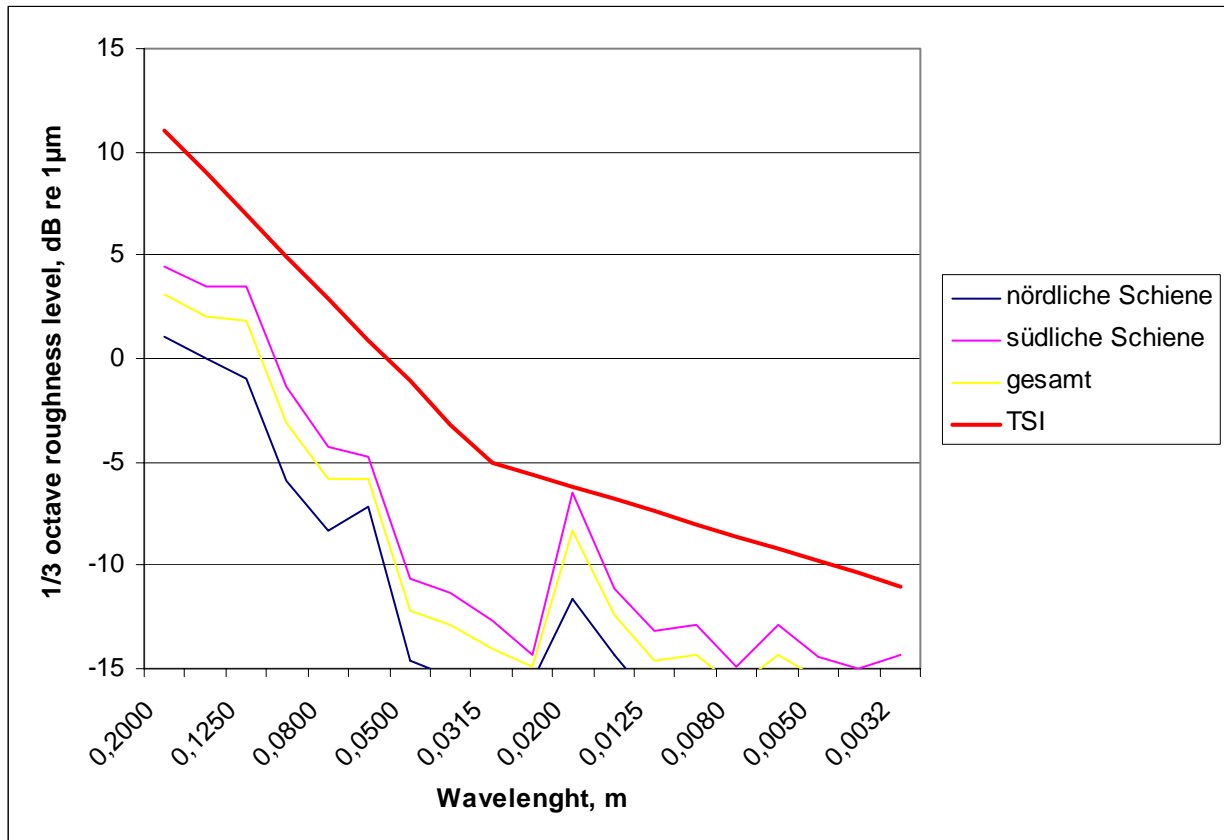
Abbildung 8 - Energetisches Mittel der Schienenrauigkeit der nördlichen und südlichen Schiene und das gesamte Mittel

Die Anforderungen der TSI Noise an die Schienenrauigkeit konnten an den überwiegenden Messabschnitten komplett eingehalten werden. In der Summe liegt die Schienenrauigkeit daraus resultierend unter der Grenzkurve und hält sie damit ein, vgl. Abbildung 8.
