Infrastrukturmanagement im Waldbereich

Testanwendung im Forstbetrieb Madrisa

Amriswil, Dezember 2023

Version 1.0

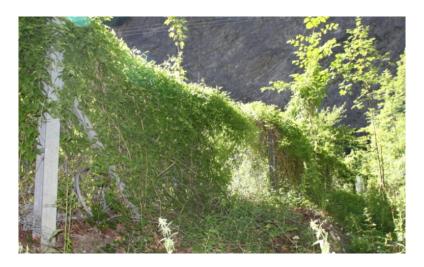
Abbildung 16: Beispiel für ein Schutzbauwerk, wo betrieblicher Unterhalt notwendig ist.

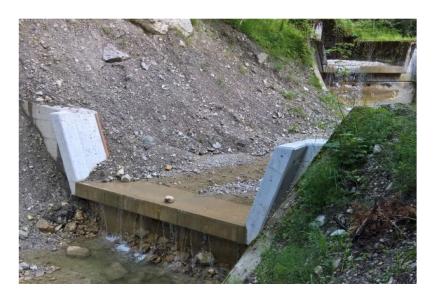
Abbildung 17: Beispiel für ein Schutzbauwerk, wo baulicher Unterhalt erfolgt ist (Quelle: Kt. SG).

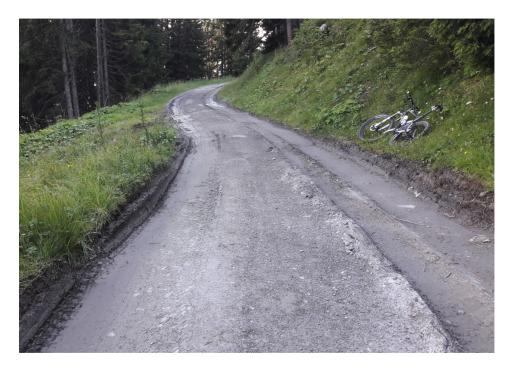
Abbildung 20: Beobachtung an einer Forststrasse im Gebiet Sartons (Lenzerheide / Valbella).

In *Abbildung 20* ist als Beispiel die Beobachtung einer Forststrasse illustriert. Gut feststellbar ist, dass die Fahrbahn deformiert ist. Auch das Bankett zeigt deutliche Schäden. Das liegengebliebene Niederschlagswasser deutet darauf hin, dass die Fahrbahnentwässerung nicht mehr funktioniert.

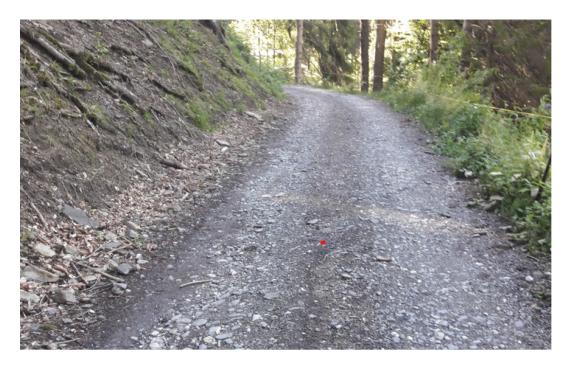
Abbildung 22: Beispiel für eine Waldstrasse, wo betrieblicher Unterhalt notwendig ist.

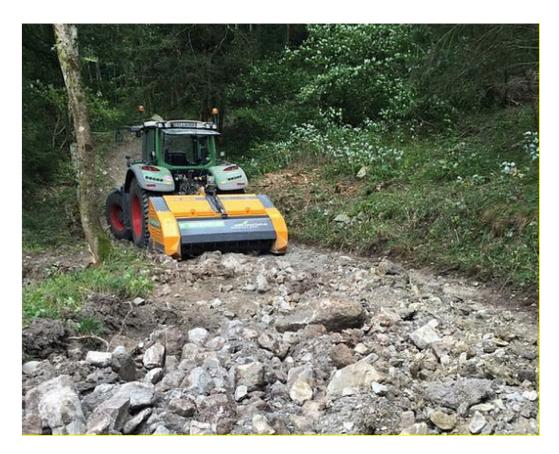
Abbildung 23: Beispiel für eine Waldstrasse, wo im Rahmen des baulichen Unterhalts die Tragschicht erneuert und verstärkt wird (Quelle: Kt. SG).

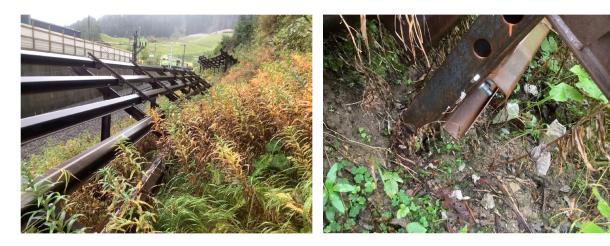
Abbildung 29: Stahlstützwerk Nr. 2: a) Rostebene (links); b) Fundation (rechts).

Die *Abbildung 29a* zeigt die Rostebene des Stahlstützwerks Nr. 2. Bis auf den Bewuchs (Hochstaudenflur) ist dieses in einem guten Zustand. Auch die Fundation (*Abbildung 29b*) zeigt keine relevanten Schäden. Der Gesamtzustand dieses Werks wird deshalb mit der Note 2 (gut) bewertet. Als Empfehlung wird das Mähen der Hochstaudenflur⁴² empfohlen. Der vollständige Inspektionsbericht ist im *Anhang 10* enthalten.
