- 
- Plan de l'installation de traitement des eaux souterraines de la station de pompage de D'Ango (1953). Le plan illustre la configuration des infrastructures de traitement, y compris les zones couvertes, les puits, les réservoirs et les structures de rétention.

SENE Neuchâtel, ChloroForum 17.3.2011

## Assainissement

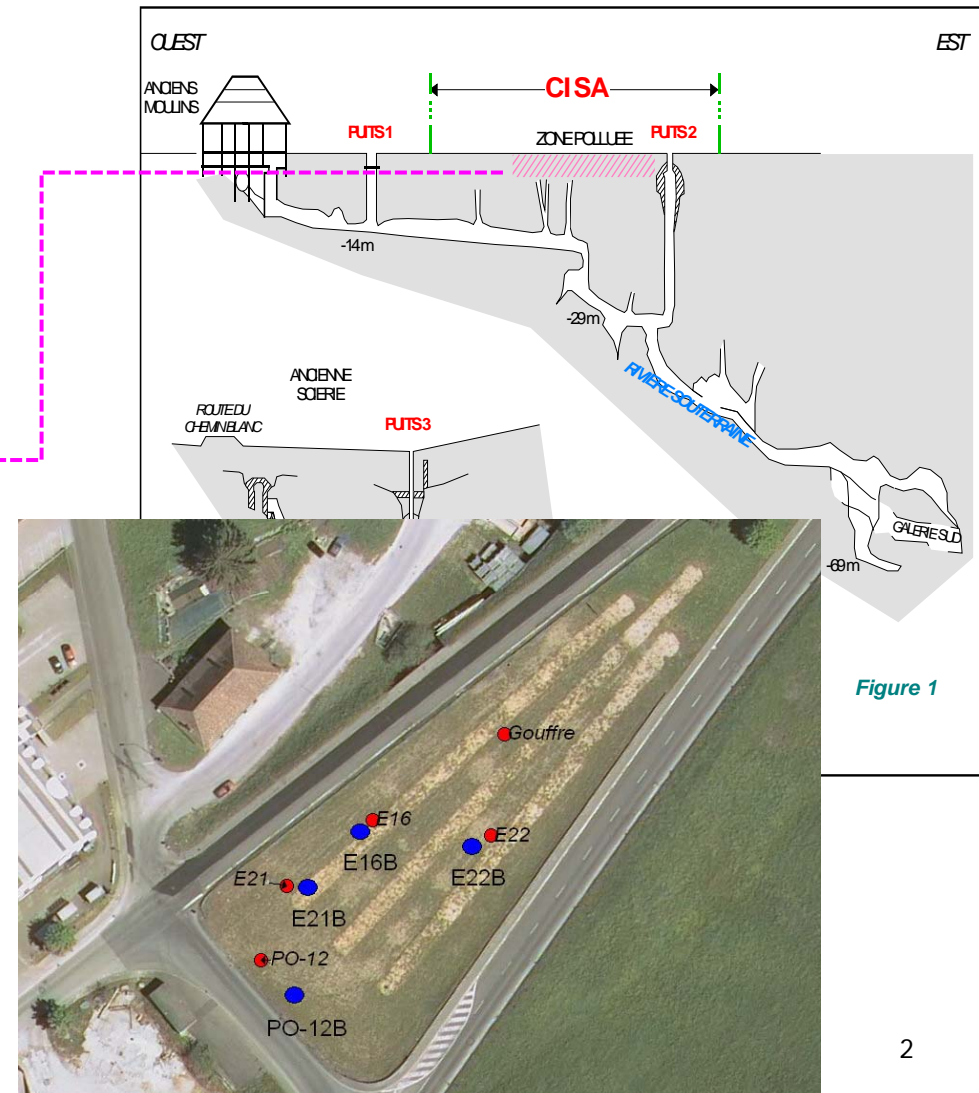
Figure 1

Nappe perchée dans les remblais, p.p. sur marnes, rechargée au sud, drainée par le gouffre épaisseur: 2 à 8 mètres

Sample	Niveau statique	Equipement	Profondeur en m	Lithologie	Description
			0.6		remblais superficiels "post-assainissement"
			1		béton
			2		remblais : calcaire concassé, fin à grossier, mal classé
			2.3		
			2.4		remblais : graviers fins à grossiers dans une matrice argilo-sableuse gris, bruns et noirs, mal classés
			3		remblais : calcaire concassé moyen à grossier
			3.6		
			4		remblais : graviers fins à grossiers dans une matrice argilo-sableuse, gris
			4.15		marnes dures gris bleu
			5		
			6		
			6.9		
			7		marnes très dures beige

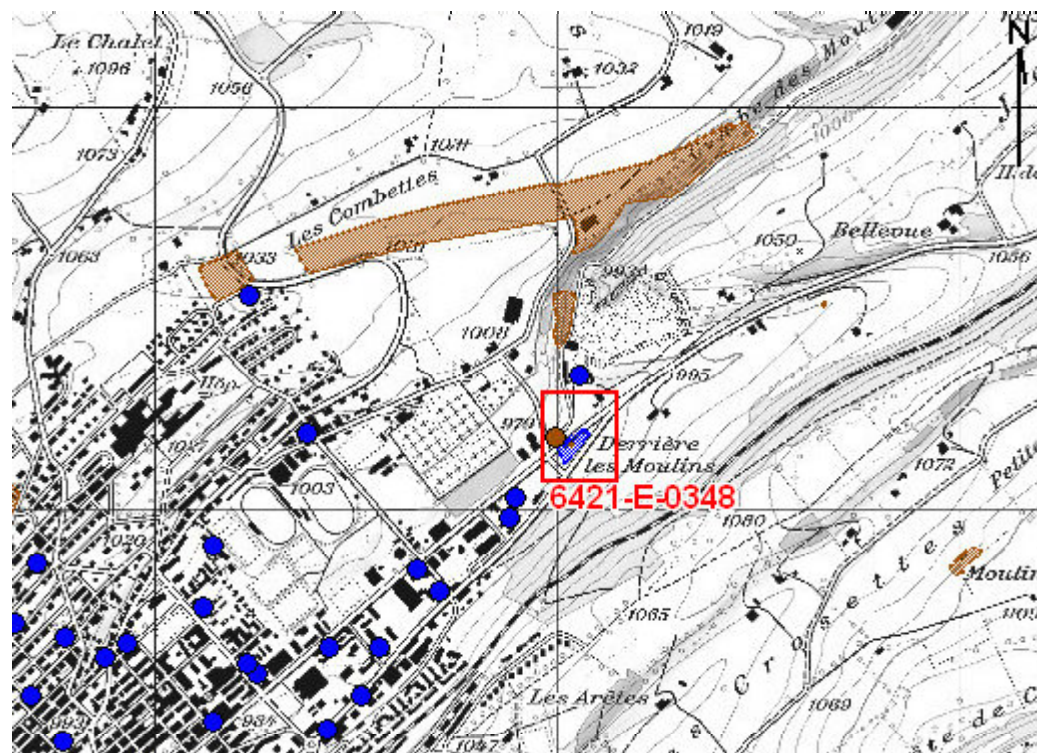
- *karst: hors secteur Au*
- *gouffre naturel*
  1. draine les eaux du site, 9 m<sup>3</sup>/jour
  2. déversoir d'orages
  3. ancien exutoire des eaux usées
- *biens à protéger à 5 km:*  
sources de La Verrerie et de la Rasse, dans le lit du Doubs, inutilisables
- *à 1.5 km au NE: STEP*  
effluents 20'000 m<sup>3</sup>/jour, vers un cours d'eau temporaire et l'infiltration

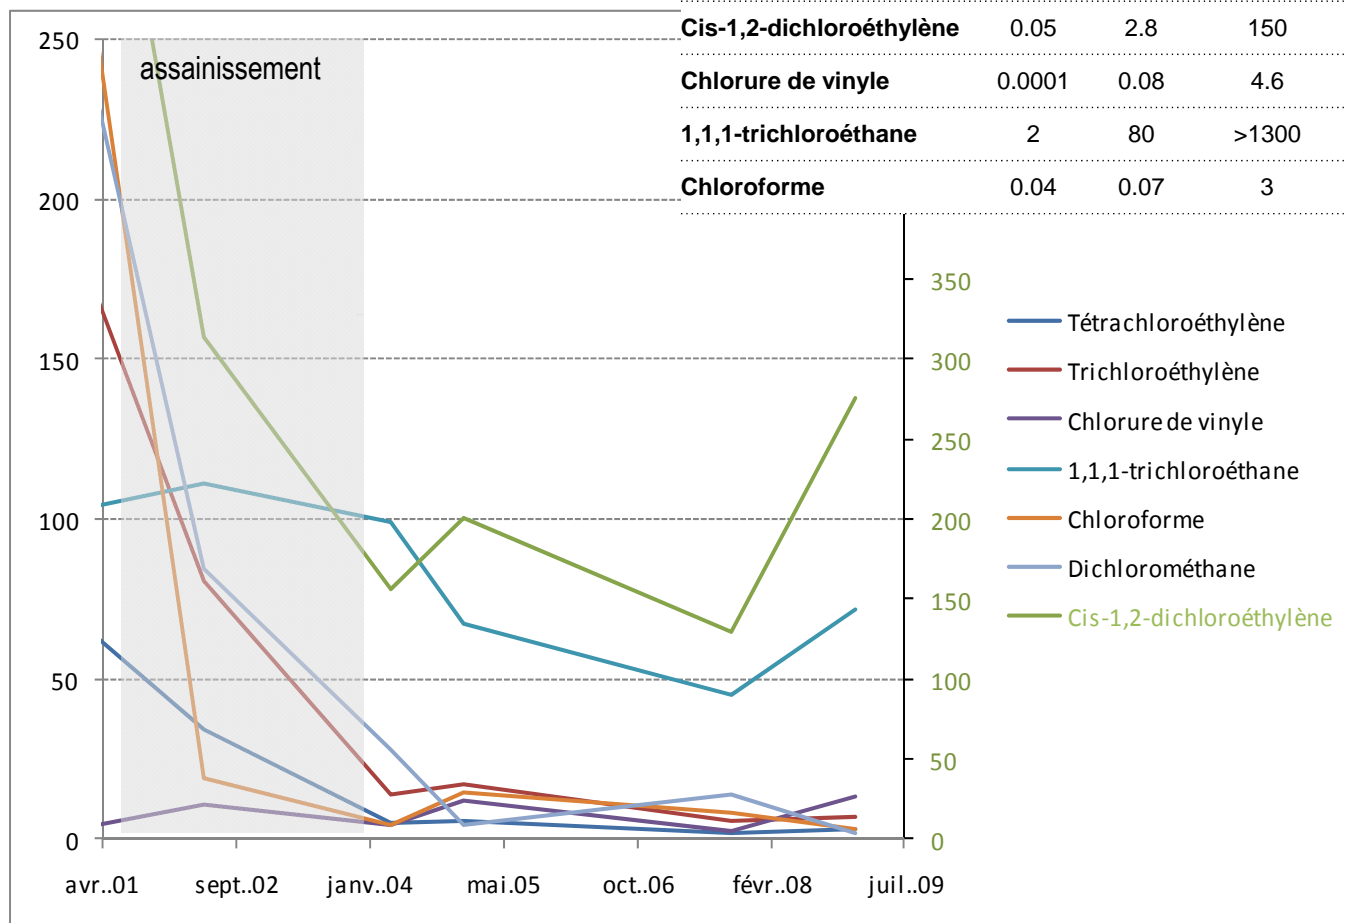
Teneurs maximales observées (mg/l)

OSites	Objectifs d'assainissement			max. avant traitement	max.	max E16, E21, E22, G1/4, PO12		
		industr./résidentiel	travaux d'ex cavation	"parking"	avr.01	mai.02	mars.04	2007	2009
<b>Per (tétrachloroéthylène)</b>	0.04	2.8	150	>200	63	34	5	2	3
<b>Trichloroéthylène</b>	0.07	1.2	28	551	169	81	14	6	7
<b>Cis-1,2-dichloroéthylène</b>	0.05	2.8	150	>200	697	314	156	130	276
<b>Chlorure de vinyle</b>	0.0001	0.08	4.6	89	4	11	4	2.5	13
<b>1,1,1-trichloroéthane</b>	2	80	>1300	>1300	104	111	99	45	72
<b>Chloroforme</b>	0.04	0.07	3	70	250	19	4	8	3

- air interstitiel: 100-1000 x
- eaux sous le site:
  - en moyenne 2.5x
  - maxima:
    - Per, Tri, DCM: 15-20x
    - chloroforme: 34x
    - VC, cis-DCE: <5x
