Heft 80, 2019

**WSL Berichte**

# Analyse des événements de la situation avalan- cheuse de janvier 2018

WSL Institut pour l'étude de la neige et des avalanches SLF, Davos

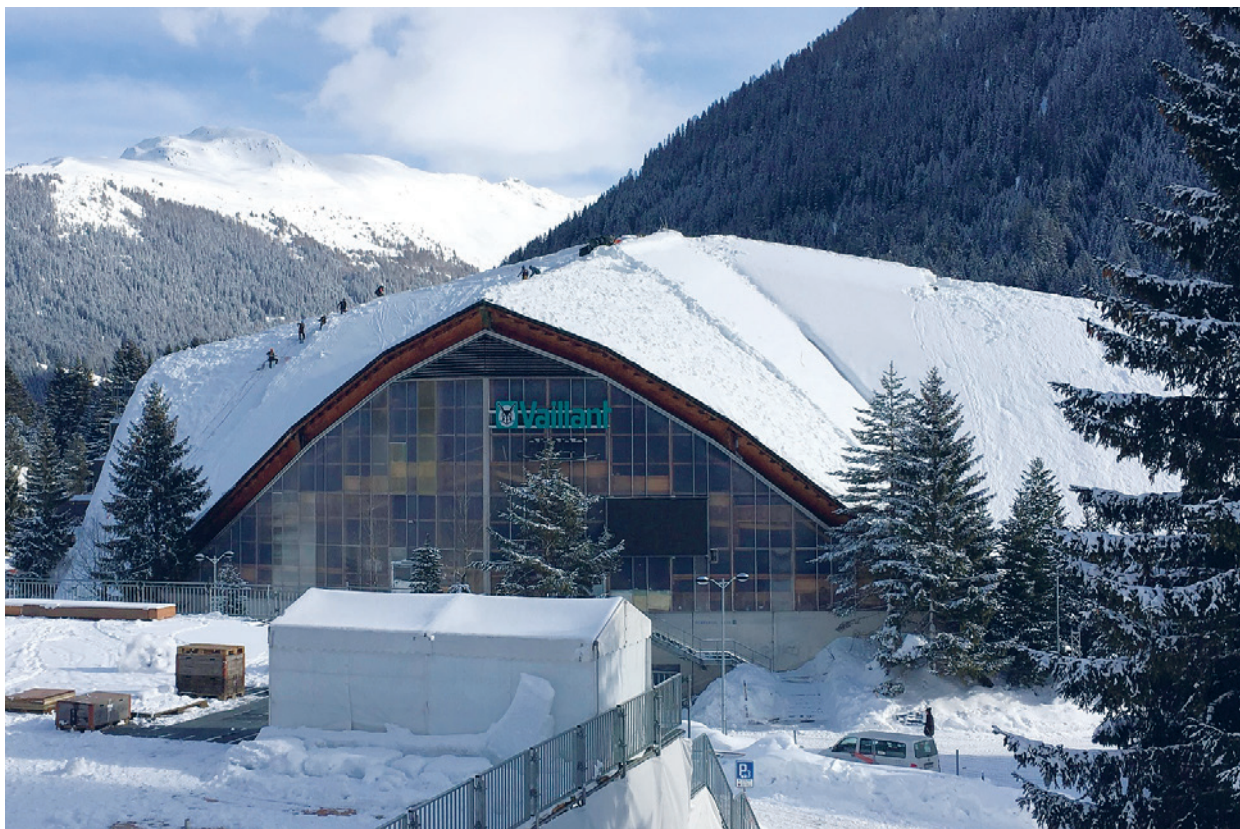
Lors du mois de janvier enneigé de 2018, les charges dues à la neige sur les toitures ont également été importantes au-dessus d'environ 1000 m. Les grandes quantités de neige ont par ailleurs été accompagnées de pluie jusqu'à haute altitude. Dans de telles situations, on s'interroge souvent sur le dépassement de la charge de dimensionnement d'un toit, et sur un éventuel déblaiement de la neige à titre de mesure d'urgence. La charge de neige sur le toit est souvent déterminante en montagne pour le dimensionnement d'un bâtiment. Le calcul de la charge de neige est fixé par la norme SIA261 de la Société suisse des ingénieurs et des architectes (SIA, 2014). La valeur caractéristique de la charge de neige est déterminée pour une période de retour de 50 ans en fonction de l'altitude. Cette altitude est corrigée en fonction du climat régional. La correction varie de - 200 m à +500 m. Cette valeur de charge de neige s'applique à un terrain horizontal, et elle est ensuite corrigée par différents coefficients pour la toiture concernée (ces coefficients tiennent compte de la forme de toiture, de l'exposition au vent et des transferts thermiques à travers le toit).

Fig. 37: Au début de février 2018 la neige a été dégagée sur toute la surface de la patinoire de Davos pour éviter des problèmes structurels en cas de grosses chutes de neige ultérieures. Lors du dégagement de la neige d'un toit, l'équilibre statique de la structure doit être respecté. Un dégagement d'un seul côté, ou bien des amas locaux doivent être évités. Les personnes travaillant sur le toit de la patinoire étaient assurées avec des cordes. Le déblaiement de la neige des toitures ne doit être effectué que par des personnes formées (photo: SLF/S. Margreth).

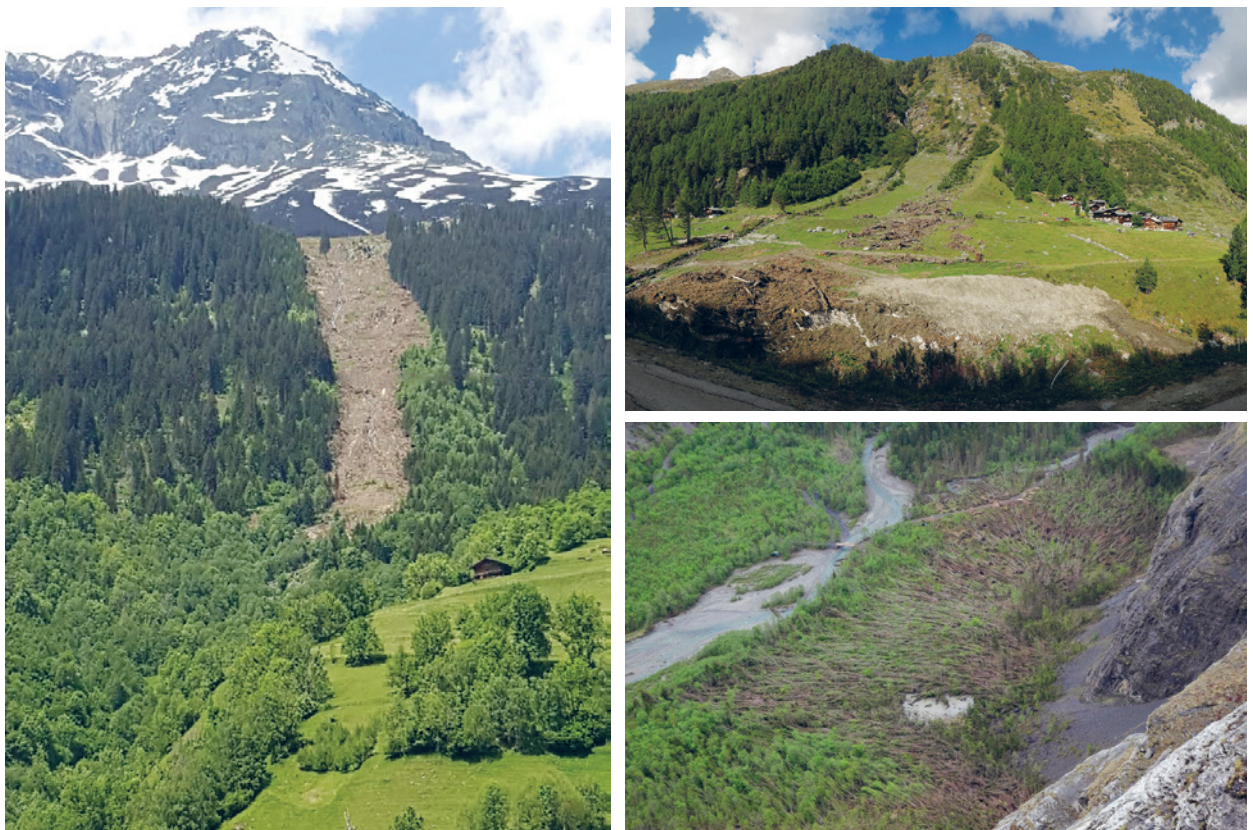
Fig. 72: Exemples de dommages forestiers importants: Alp da Schlans/Trun GR (à gauche, photo: R. Levy, 29.05.2018; chapitre 3.3.4); vallée de Tourtemagne VS (en haut à droite, photo: SLF/E. Hafner, 13.09.2018); c) Gassterntal BE (en bas à droite, photo: J.-L. Dubouloz, 20.05.2018)

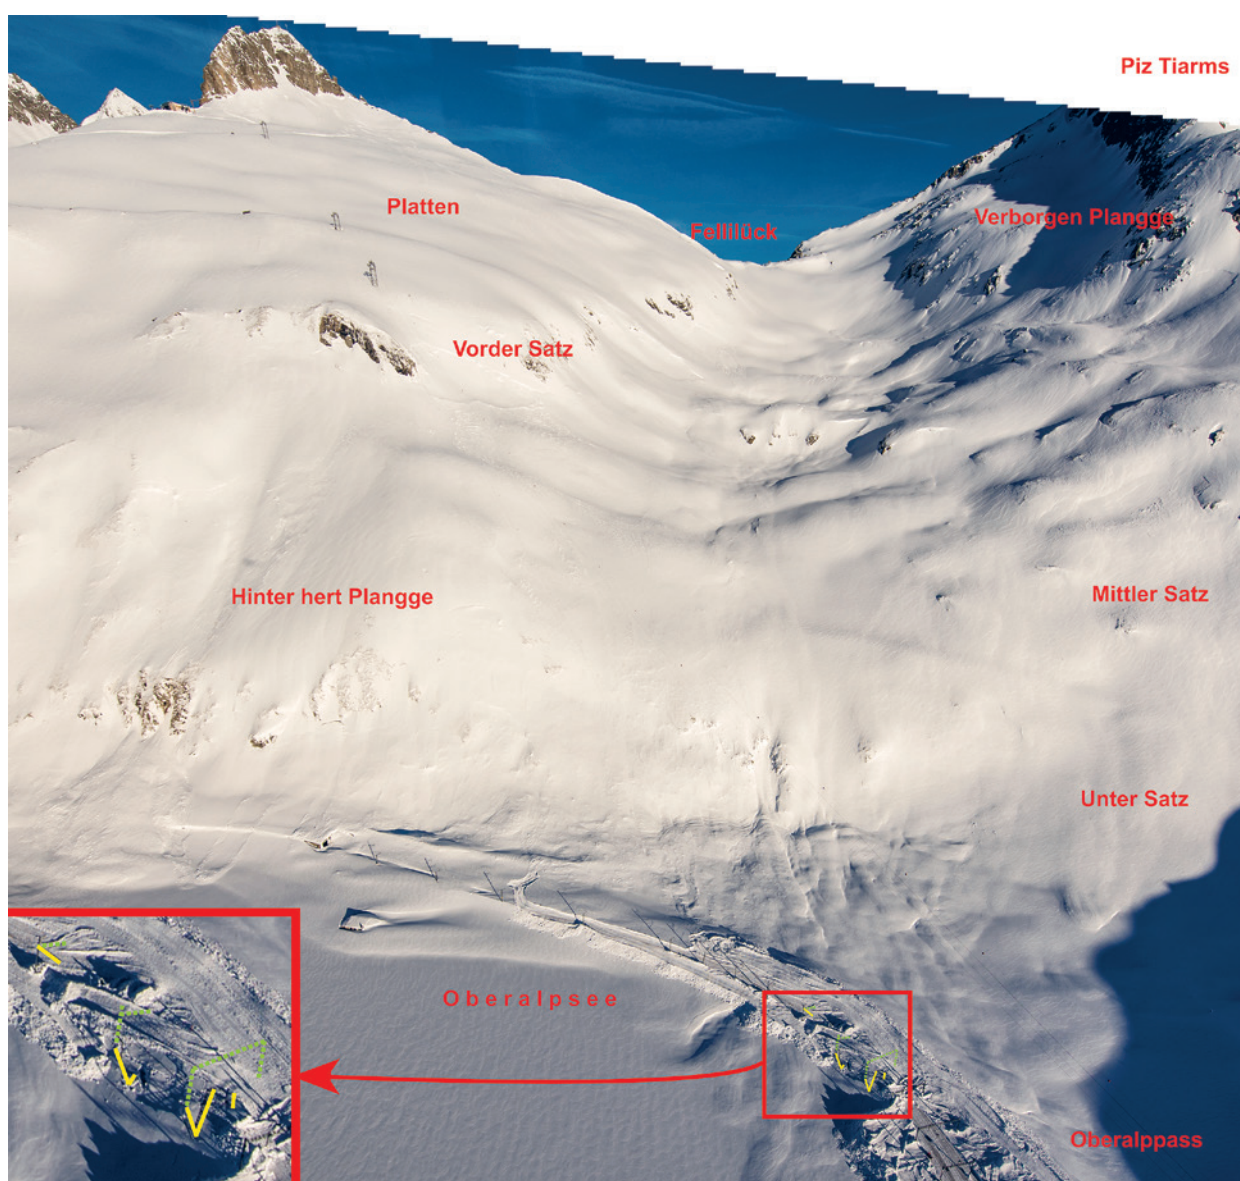
Fig. 74: Les dépôts d'avalanche autour de la gare du col de l'Oberalp indiquent que les deux versants du Fellital ont été concernés. La position des structures détruites avant resp. après l'avalanche a été surlignée en vert resp. jaune (photo: SLF 24.01.2018).

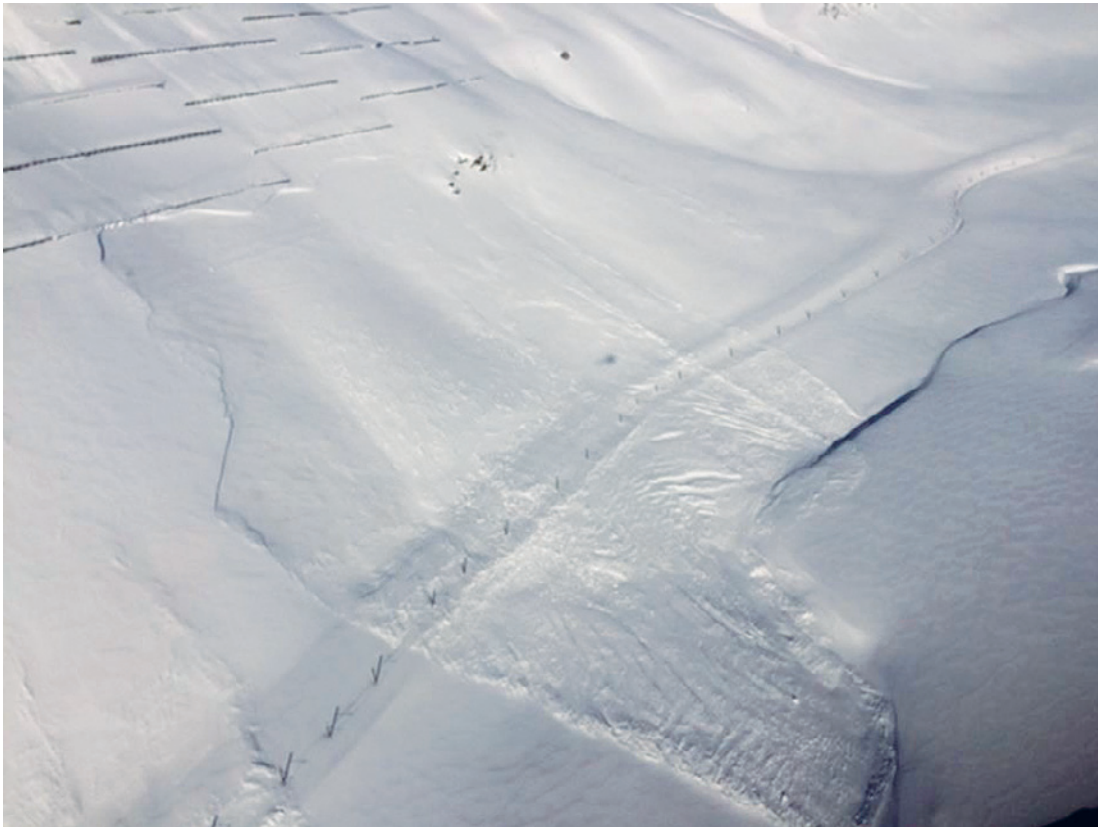
Un ouvrage de soutien sécurise le versant sud, haut d'environ 150 m directement au-dessus de la voie ferrée. Cependant les 60 à 80 m de dénivelé inférieur de la zone de départ n'ont pas été équipés. La Fig. 76 du 23 janvier 2018 montre une hauteur de rupture relativement importante dans cette zone. La liaison était interrompue au moment de l'avalanche, et la voie n'a pas été dégagée.

Fig. 76: L'avalanche s'est écoulée jusqu'à la Reuss de l'Oberalp, mais n'a pas provoqué de dommages matériels malgré la hauteur de la rupture. Au premier plan, une autre avalanche partiellement recouverte de neige fraîche est visible (photo: Matterhorn Gotthard Bahn, janvier 2018).

sous forme de neige mouillée. De telles avalanches de neige mouillée ont entraîné cinq dérangements ou fermetures du tronçon Nätschen-Oberalp au cours du mois d'avril. La société «Matterhorn Gotthard Bahn» prévoit de renforcer l'ouvrage «Stafler Bort» par des rangées d'ouvrage paravalanche supplémentaires (chapitre 4.1.1).

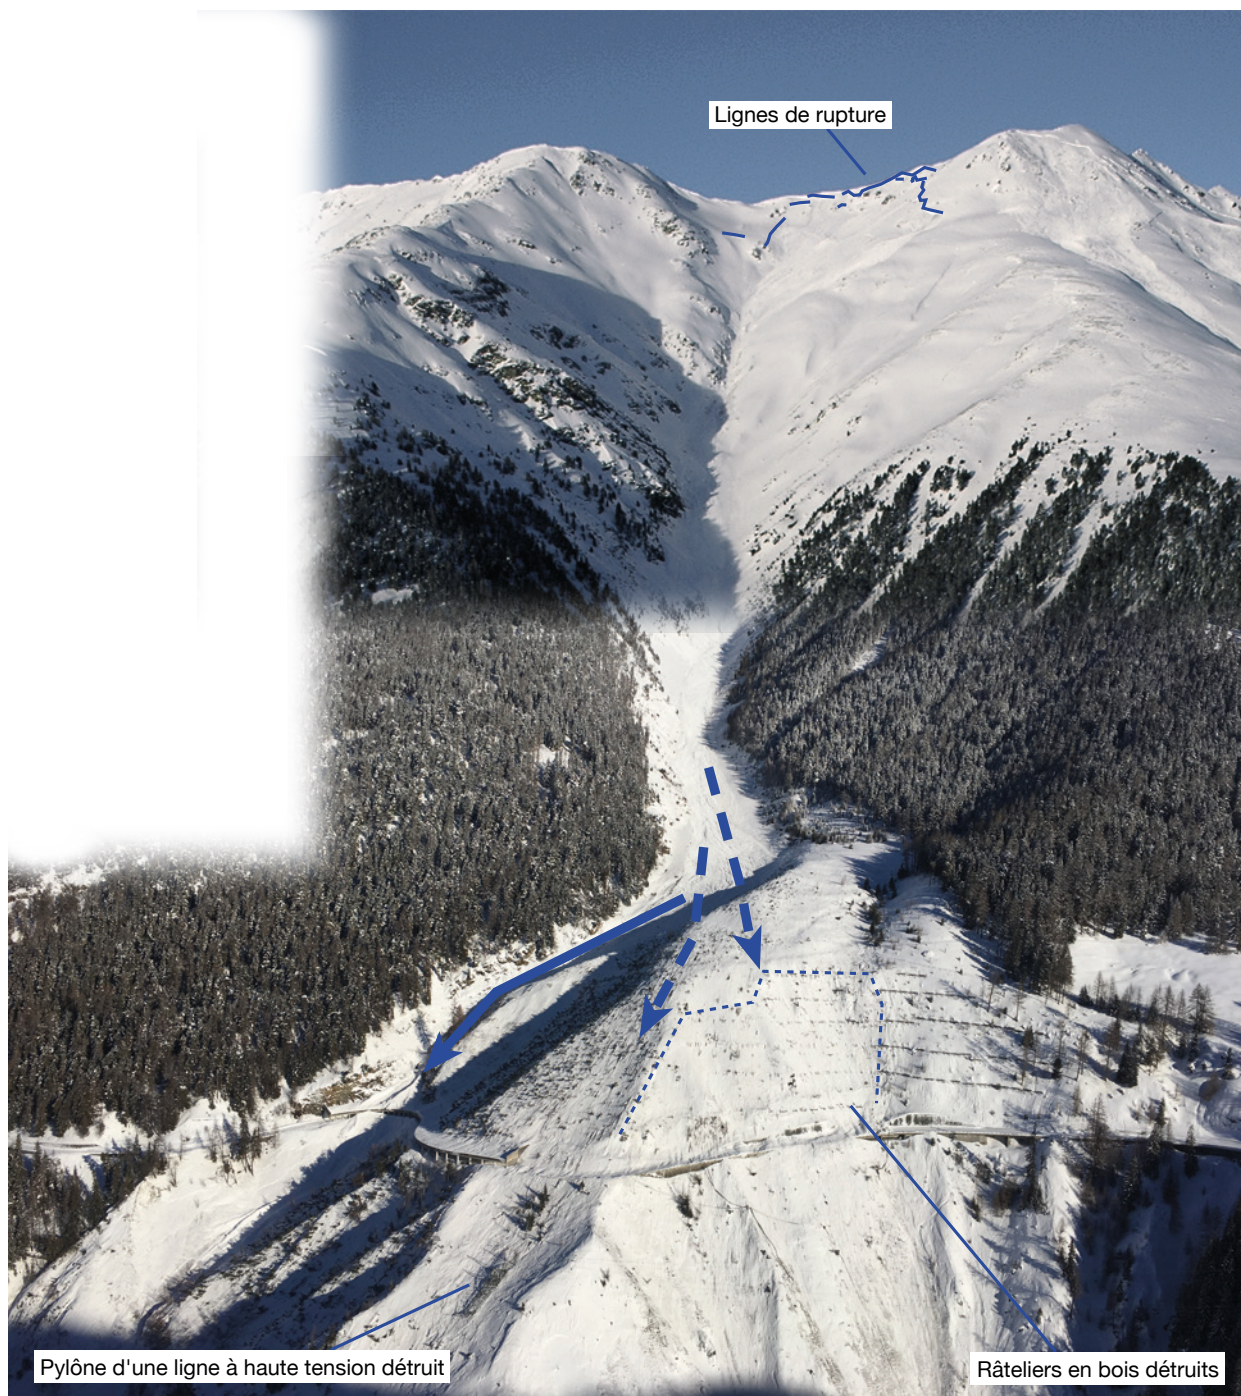
Fig. 77: Vue du parcours d'avalanche du Val da Barcli le 24 janvier 2018. Environ 150 m au-dessus de la route du Col dal Fuorn, la partie coulante de l'avalanche, plus lente, (flèche bleue continue) et l'avalanche de poudreuse et la partie fluidifiée rapide (flèche bleue en traitillé) se sont séparées (photos: Service forêt et dangers naturels GR, vue constituée de photos de deux points de vue légèrement différents).

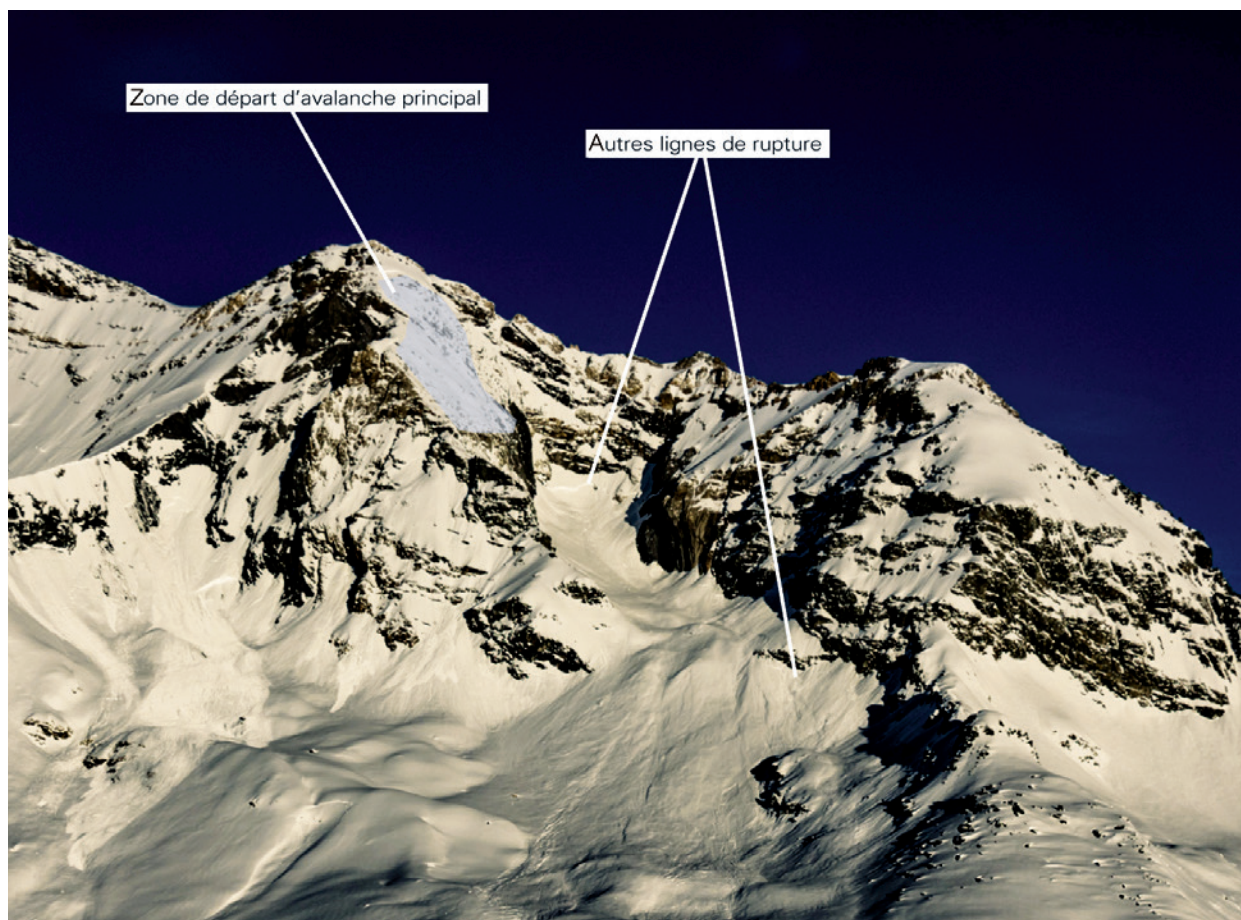
La rupture de l'avalanche s'est effectuée directement sous le sommet du Cavistrau-Pign sur un versant sud-est extrêmement raide (Fig. 79). L'avalanche s'est écoulée sur Plaun-Sura en direction d'Alp da Schlans. Un avancement au-delà de Plaun-Sura n'avait encore jamais été documenté. La forêt au-dessus d'Alp da Schlans-Sut a été détruite en grande partie. Elle avait vraisemblablement plus de 200 ans. Les deux chalets d'alpage ont été complètement détruits (Fig. 78 et Fig. 80).

Fig. 79: La zone de départ primaire sous le sommet s'étend sur environ 3,5 ha, avec une pente de 46°. D'autres lignes de rupture sont visibles sur le glacier et à 2600 m d'altitude. (photo: SLF 24.01.2018)

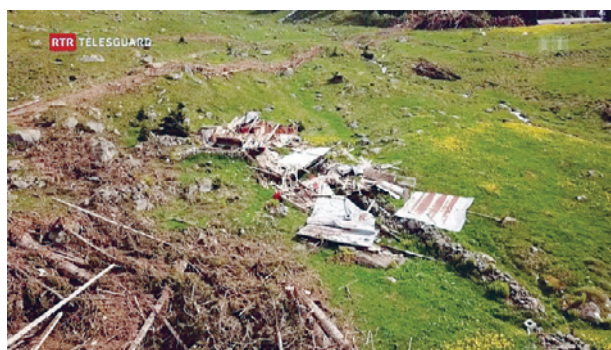
Fig. 80: Les deux chalets d'alpage de l'Alp da Schlans Sut ont été complètement détruits (photo: Radio-television Svizra Rumantscha, été 2018).

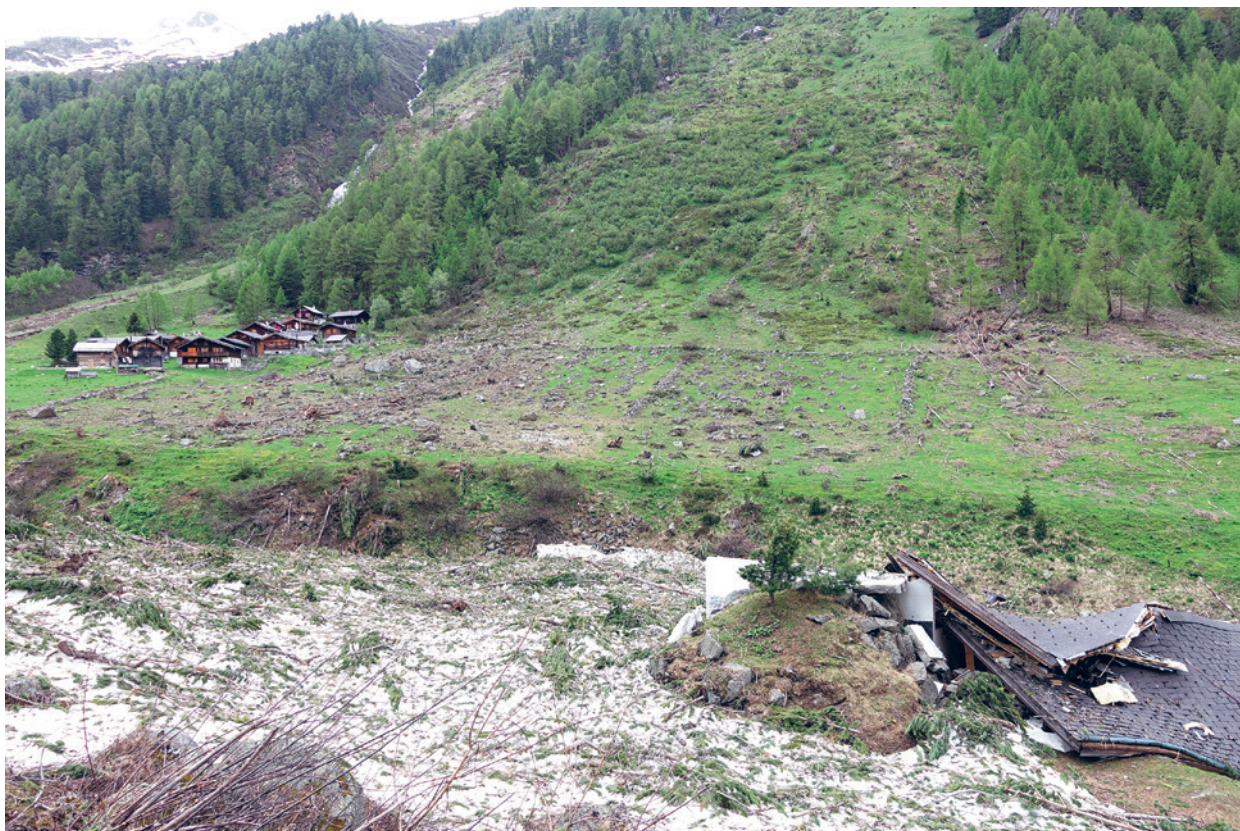
Fig. 85: Le chalet détruit sous le hameau de Blüematt se situait sur le versant opposé en bordure de la zone d'étalement de l'avalanche ainsi qu'en bordure de la zone rouge de danger (photo: SLF/K. Winkler, 31.05.2018).

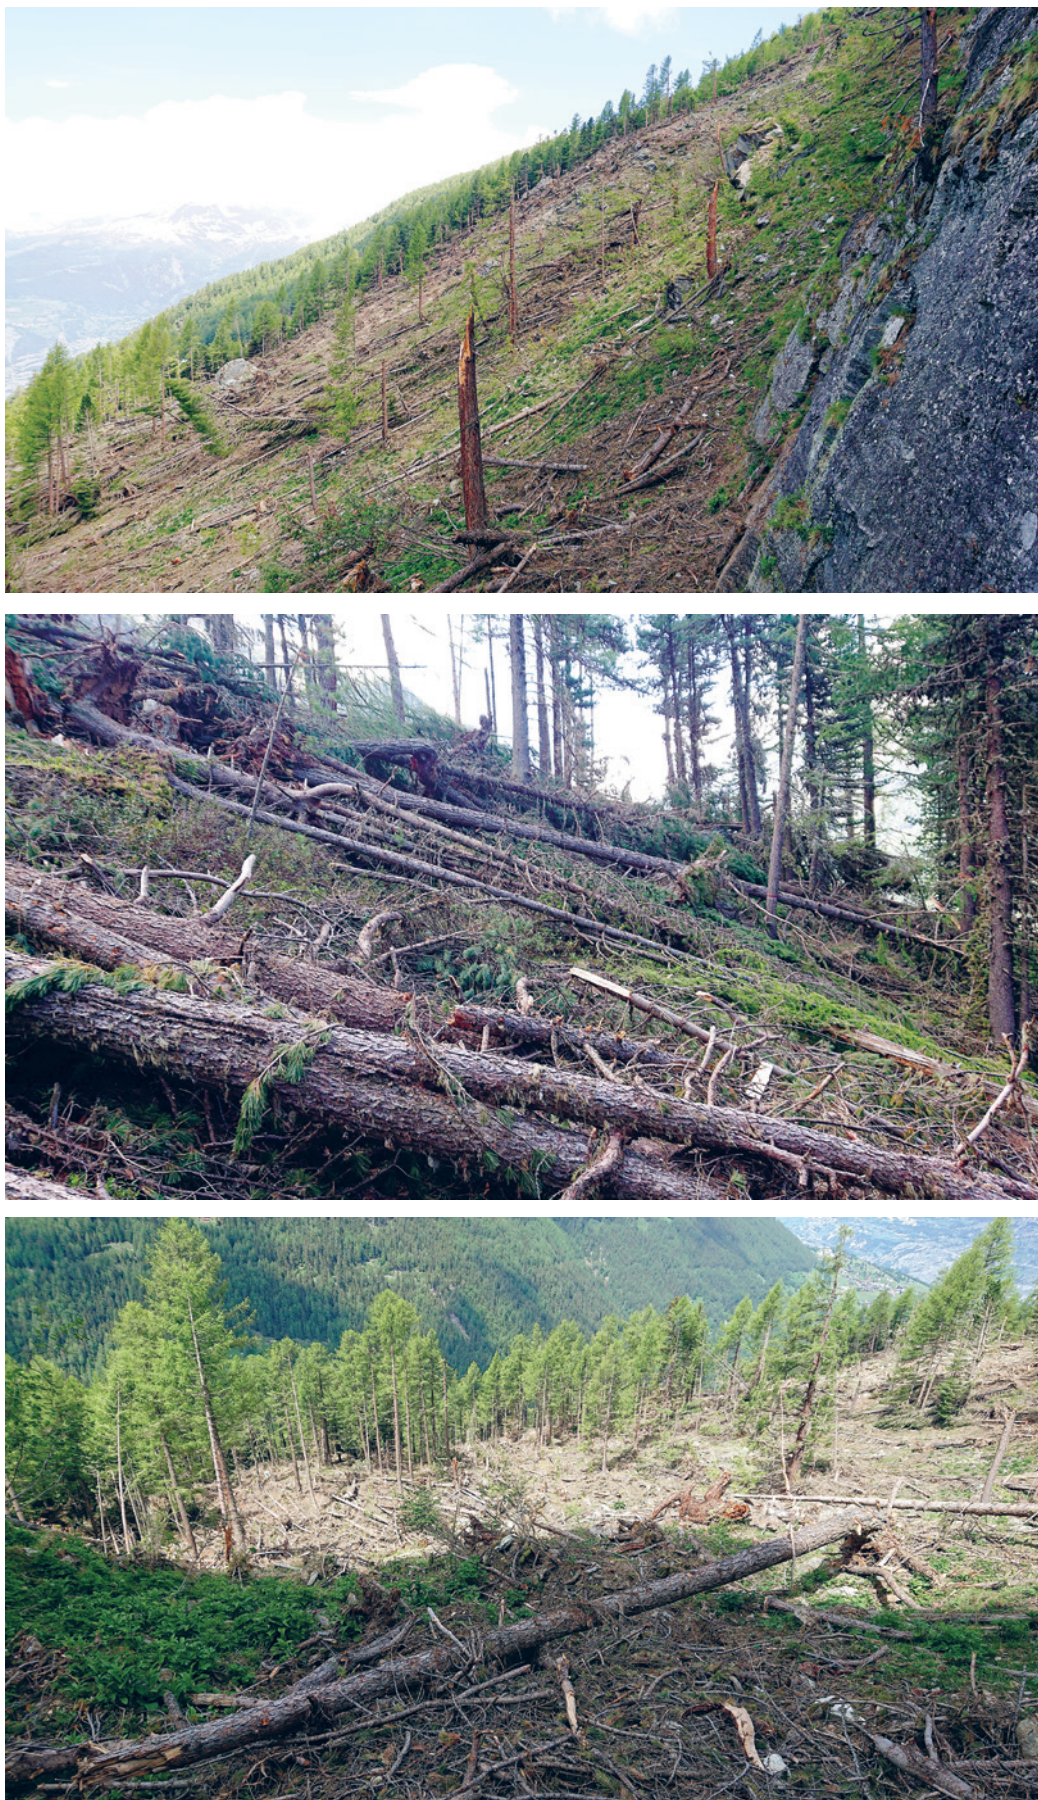
Fig. 87: Au-dessus de Locheralpji, 5,1 ha de forêt ont été détruits (photo: Forst Visp, 05.06.2018).

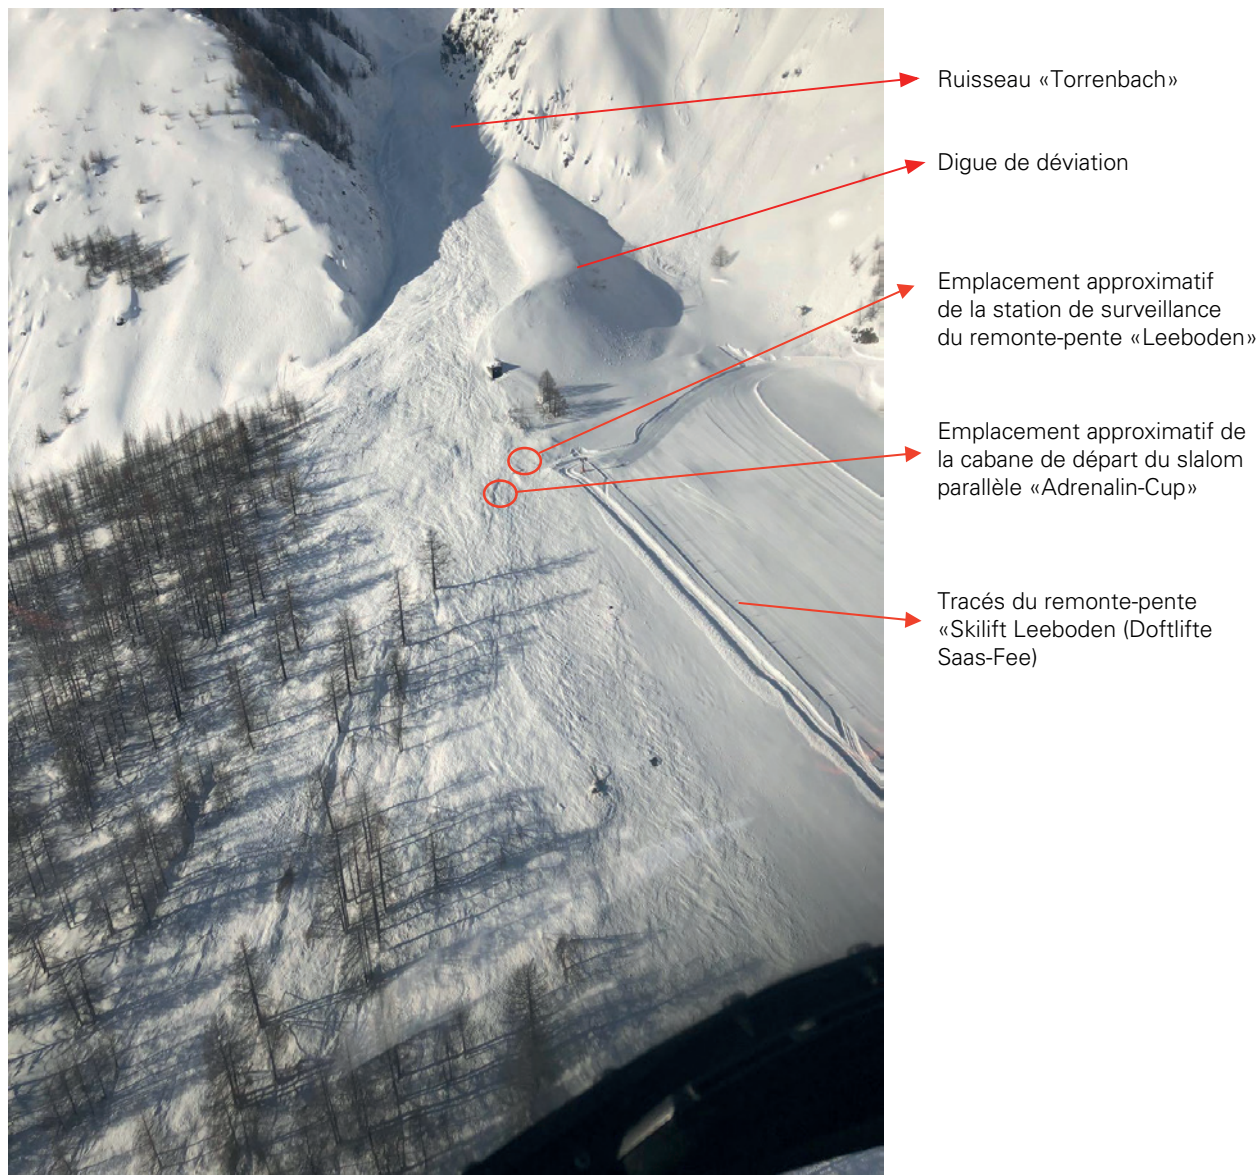
Fig. 90: La station de surveillance et un abri de départ du télési de Leeboden ont été détruits. Grâce à la digue de déviation, le télési lui-même n'a pas été endommagé (photo: Saastal Bergbahnen AG, janvier 2018).

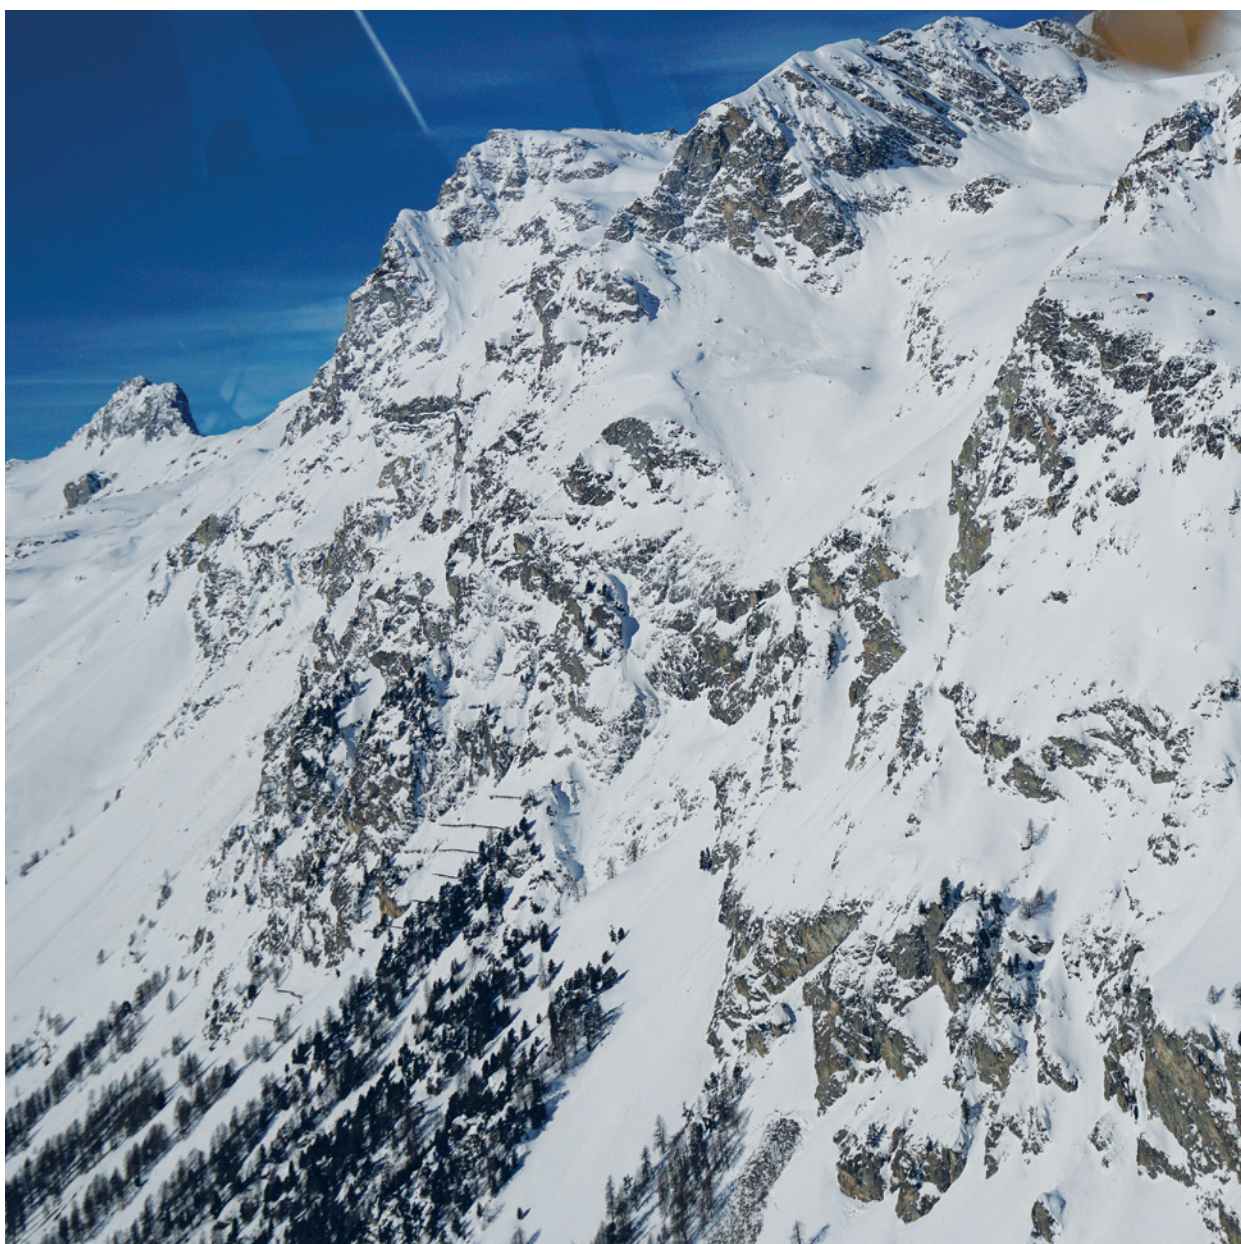
Fig. 93: Zone de départ de l'avalanche. Une partie de l'avalanche s'est partiellement écoulée sur les ouvrages de retenue. Les ouvrages les plus hauts étaient totalement remplis (photo: SLF, janvier 2018).

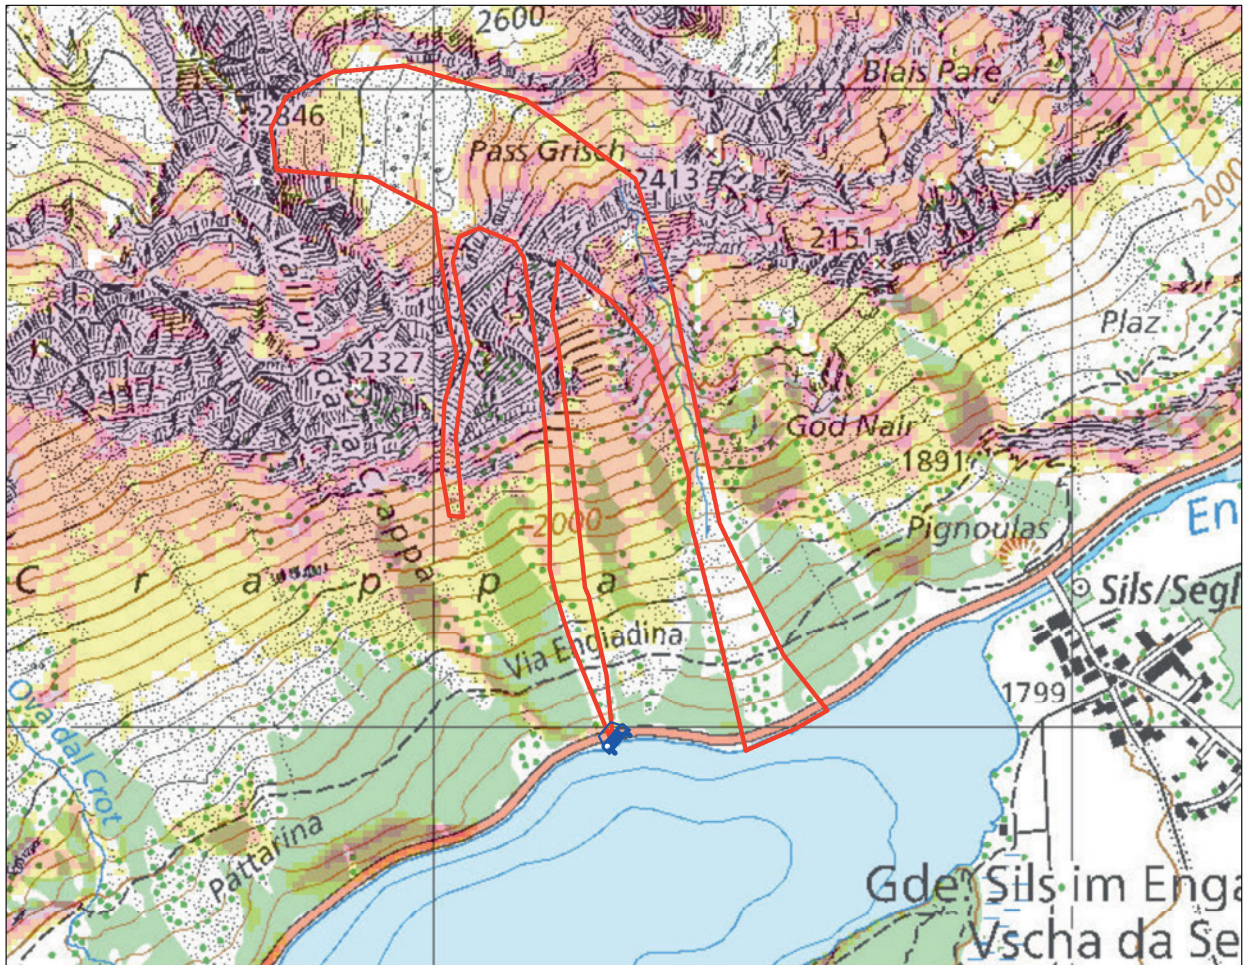
Fig. 94: Le véhicule qui circulait en direction de Sils a été bloqué en tentant de franchir le dépôt d'une largeur de 5 m de la branche ouest de l'avalanche.

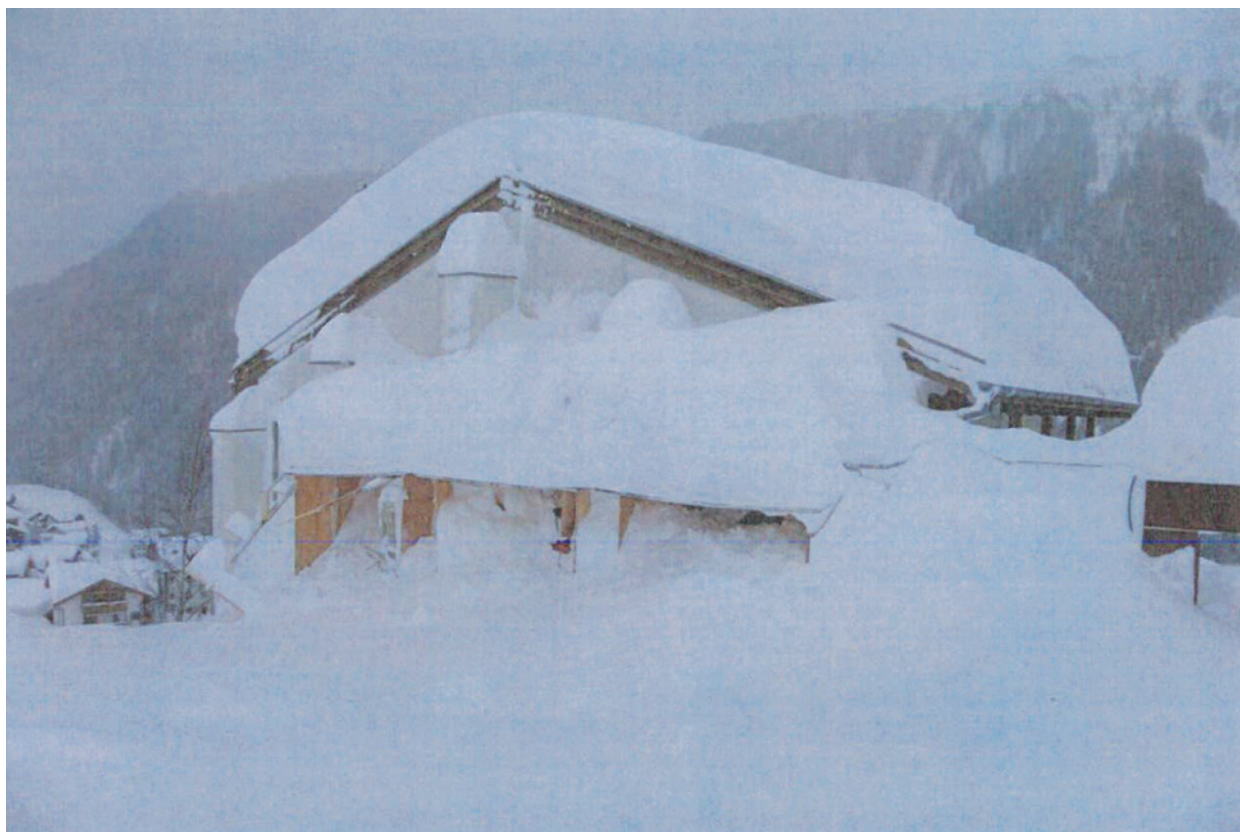
Fig. 102: Vue du bâtiment situé le plus haut, touché par l'avalanche (photo: Fam. Moser-Jenal).

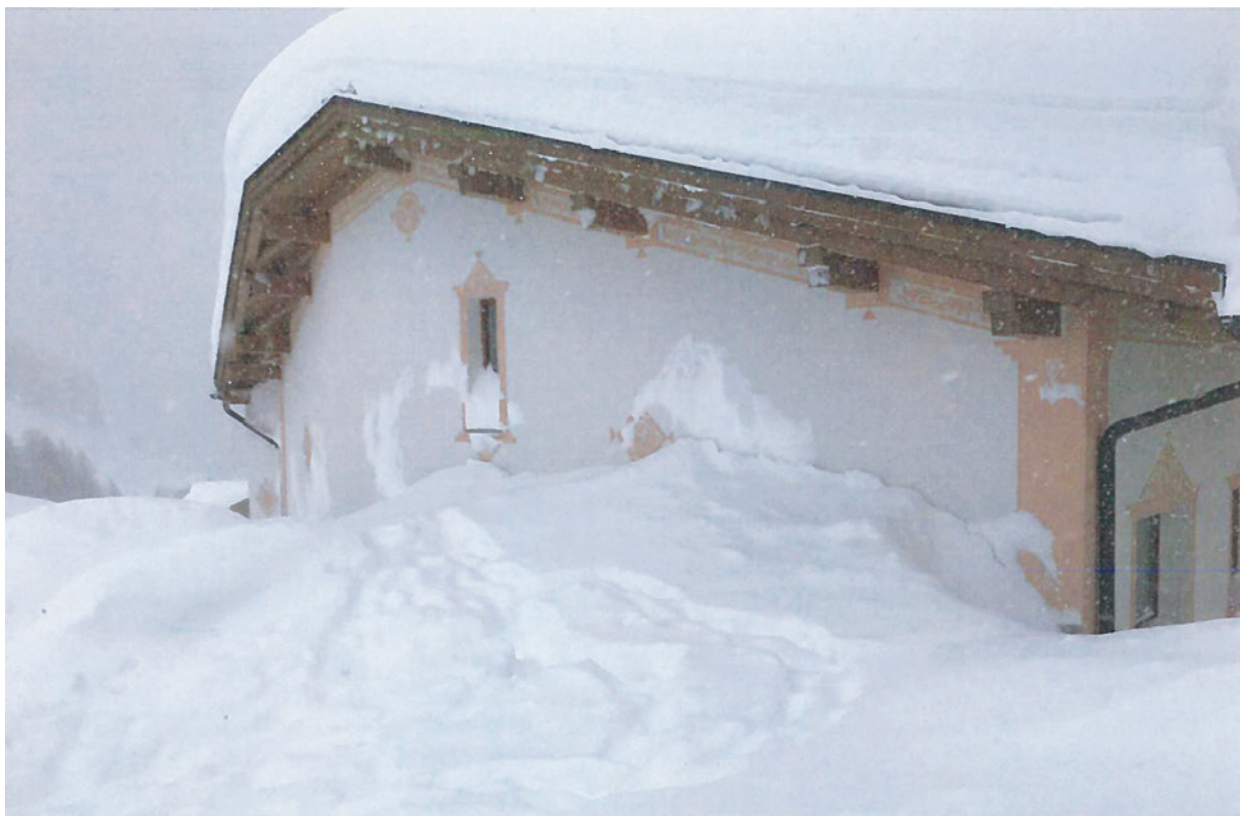
Fig. 103: Dépôts épais d'avalanches devant la maison située le plus à l'est parmi les bâtiments touchés (photo: Fam. Moser-Jenal).

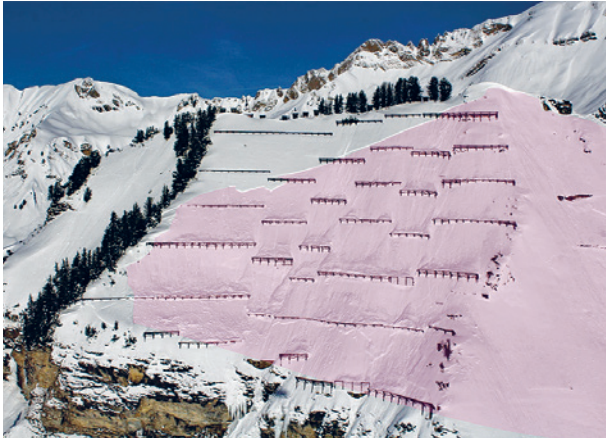
Fig. 110: Ouvrage de retenue d'Urseren, Brien (BE), dans lequel une avalanche de plaque de grande surface s'est déclenchée lors de l'épisode avalancheux des 21 et 22 janvier 2018. La hauteur de rupture a dû atteindre environ 50 cm. L'avalanche n'a pas provoqué de dommages (photo: U. Ryter, 24.01.2018).

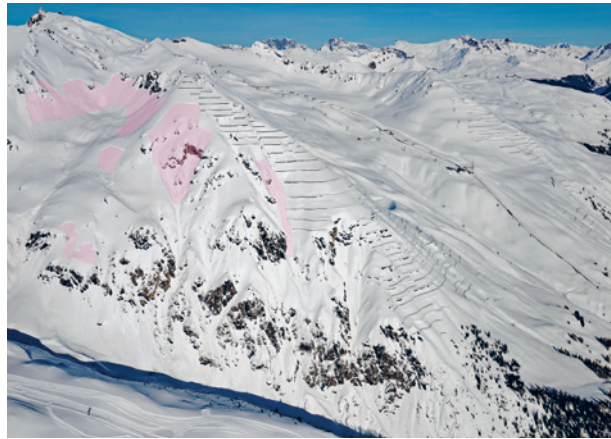
Fig. 111: Ouvrage de retenue de Schiahorn, Davos (GR), à côté duquel quelques grandes avalanches (taille 4) se sont déclenchées pour s'écouler vers le Schiatobel. Aucun départ d'avalanche n'a été constaté dans l'ouvrage même (photo: M. Phillips, 24.01.2018).
