# Graue Haare und schlaflose Nächte

## Erfahrungsaustausch über die Beurteilung und Sanierung mehrerer CKW-Standorte

Sean Carson

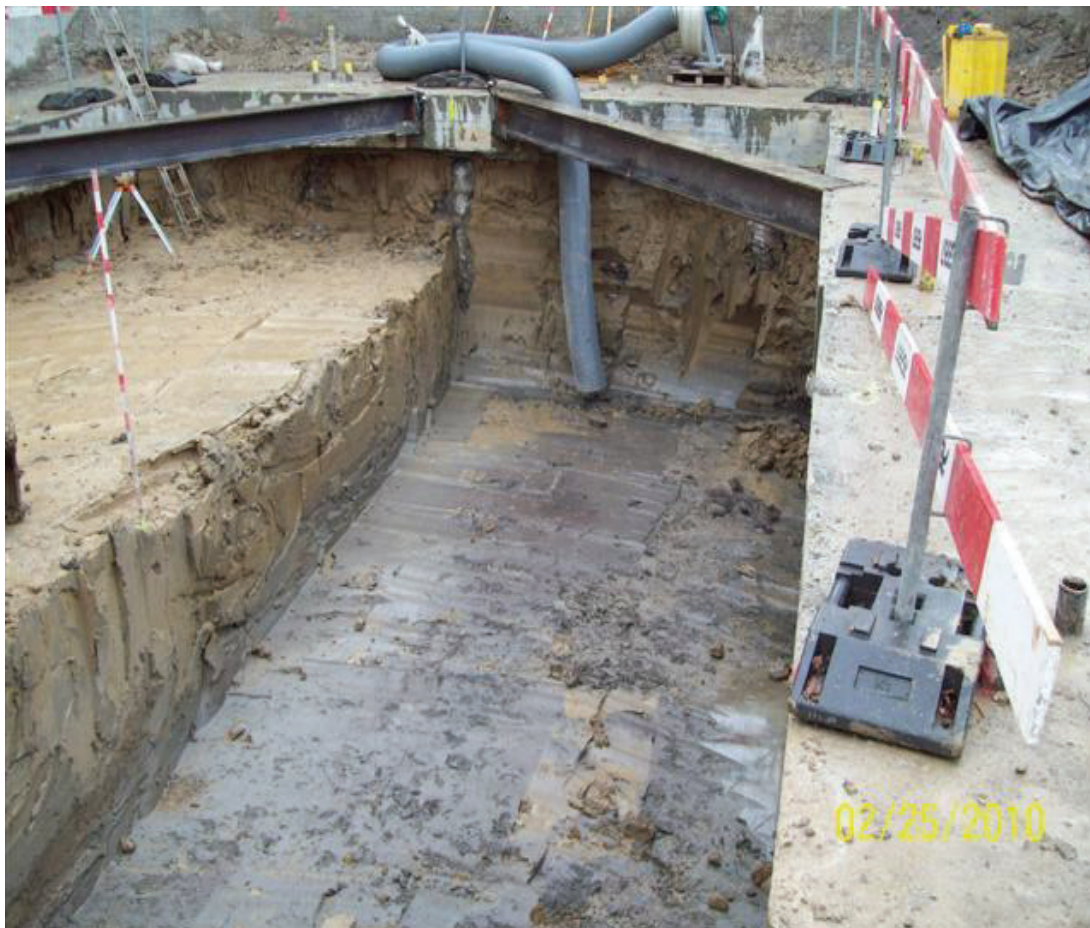
## Migration von PCE durch 4 m plastischen Ton

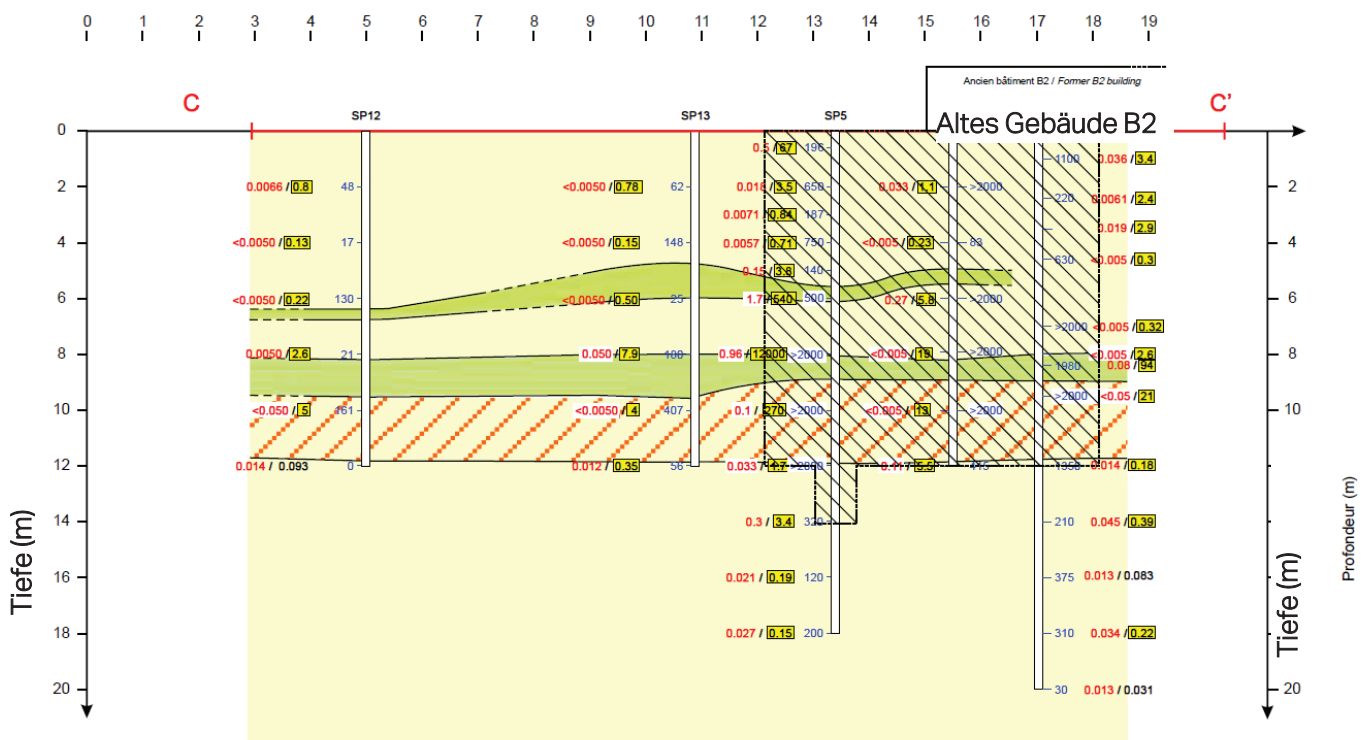
COUPE GEOLOGIQUE C-C'  
/ CROSS - SECTION C-C'

## Geologischer Schnitt

**Legende / Legend**  
 Hauptsächlich tonige Böden  
 Sandige Böden  
 Lehmige Böden  
 Ausgehobener und ersetzter Bereich

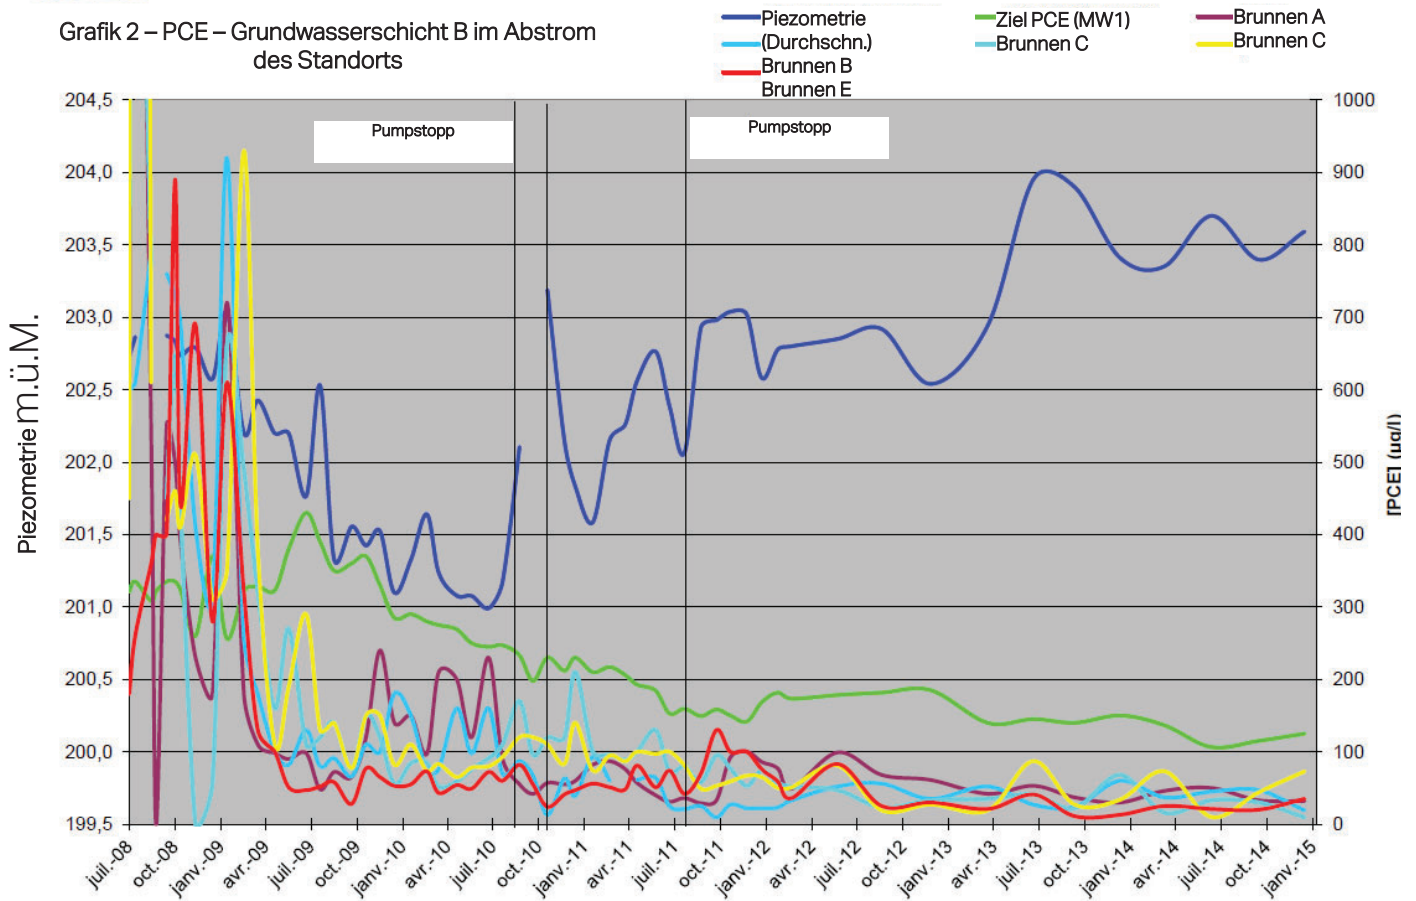
Grafik 2 – PCE – Grundwasserschicht B im Abstrom des Standorts

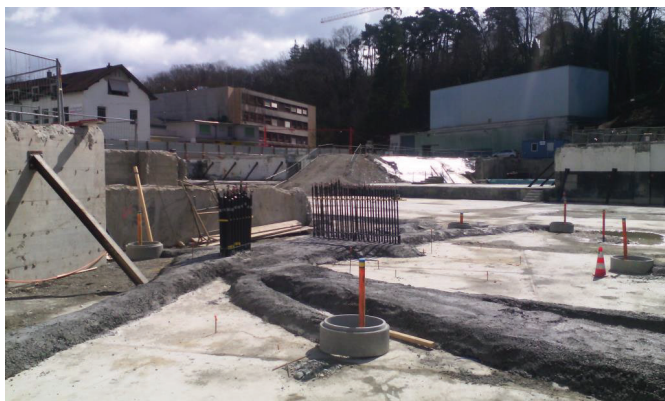
Spargingnetz im Unterboden
