Biotopinventarprogramm BAFU
> Auen

Erstaufnahme alpine Auen

**Kantonsbericht
Ergebnisse Kanton Bern**

Januar 2006

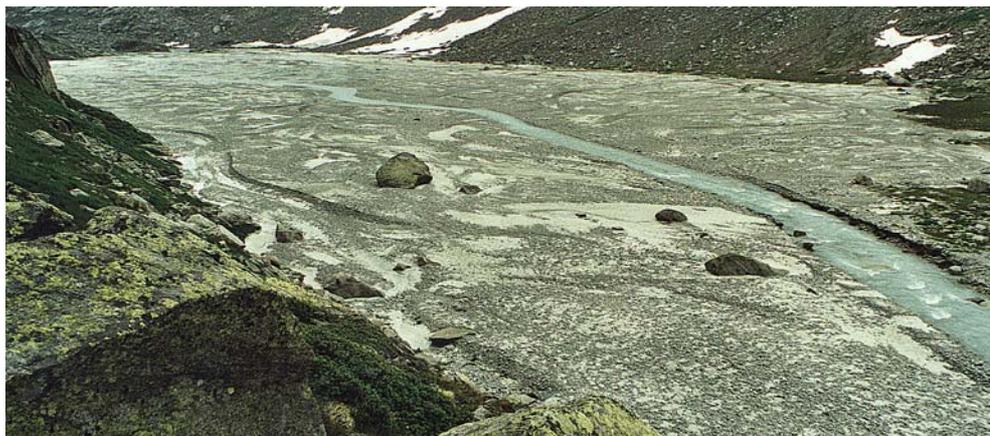
Besonderheiten Während zum Zeitpunkt der Inventarisierung (7.1995) im Dynamikbereich der Schwemmebene noch Feuchtbiopte registriert wurden, präsentierte sich die Schwemmebene am 26.7.2002 völlig ausgeräumt und fluvial umgestaltet. In der Woche vor der Feldbegehung wurde das Berner Oberland von heftigen Gewittern heimgesucht. Wir vermuten, dass die radikale fluviale Umgestaltung der Ebene mit einem gewitterbedingten natürlichen Hochwasser zusammenhängt.

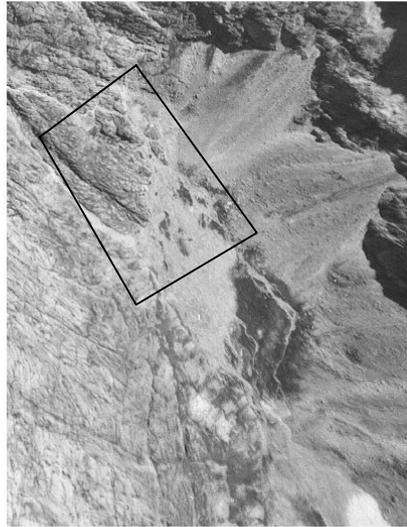
Der Bächlisboden ist natürlicherweise ein Geschiebeumlagerungsraum mit Auflandungstendenz. Durch die Stauhaltung Bächlisee wurde eine neue Erosionsbasis geschaffen. Der Bach verliert dadurch im unteren Bereich der Schwemmebene an Gefälle und lagert Geschiebe ab, das unter natürlichen Bedingungen durch die Ebene abtransportiert würde. Die Stauhaltung wirkt heute als Geschiebefalle. Die Schwemmebene landet dadurch am unteren Ende stärker auf, als dies unter natürlichen Gegebenheiten der Fall wäre. In welchem Masse dies der Fall ist, zeigt der Vergleich der aktuellen Situation mit dem Luftbild L+T vom 14.9.1947 vor dem Bau des Räterichsbodensees.

Der Bächlisboden 1947 vor dem Bau der Wasserfassung

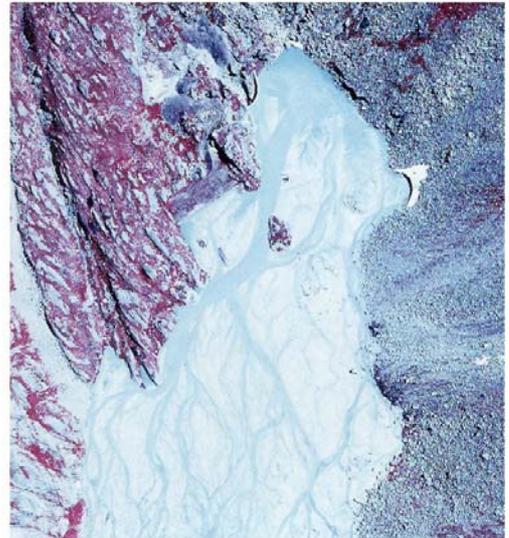
2001: Wasserfassung und Damm schliessen die Ebene ab und haben Auflandung zur Folge.

Grundsätzlich ist davon auszugehen, dass die Stauhaltung und damit die verstärkte Ablagerung von Feinmaterial und das vermehrte Vorkommen von Stillwasserbereichen und Sandbänken die Entstehung von Feuchtstandorten begünstigt.

Allerdings ist es schwierig, die längerfristigen Folgen für die Vegetation zu beurteilen. Bei der Erstaufnahme der Vegetation 2002 konnte lediglich festgestellt werden, dass sich seit der Flugaufnahme im Sommer 2001 das Vegetationsbild in der Ebene deutlich verändert hat: zwar wurden die gleichen Vegetationseinheiten protokolliert wie bei der Feldbegehung 1995, die Fläche der Feuchtbiotope (v.a. *Pohlia*-Rasen und *Eriophoretum*) haben sich aber deutlich verkleinert. Ob dies auf ein natürliches Hochwasserereignis zurückzuführen ist (bei dem die Vegetation ausgeräumt wurde), oder mit der Stauhaltung im Zusammenhang steht, kann nicht abschliessend beurteilt werden.
