9. Fachtagung Chloronet 2016

Biologische in-situ-Sanierung eines LCKW-Grundwasserschadens auf einem Galvanik-Betriebsgelände im Kanton Bern

24. November 2016 / Jürg Krebs

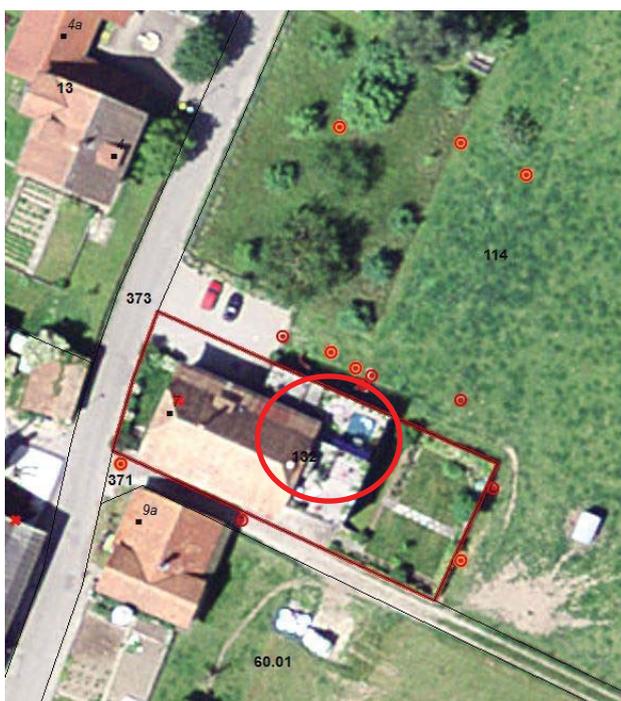
Situation

- ehemaliger Galvanikbetrieb
- Betriebsbeginn: 1946, Entfettung mit Tri
- Betriebsschluss: 1996
- 2009 -2010: TU
- 2011 - 2013: DU
- 2013 - 2015: Studium von Sanierungsvarianten
- 2015: Machbarkeitsstudie für biologische In-Situ-Sanierung

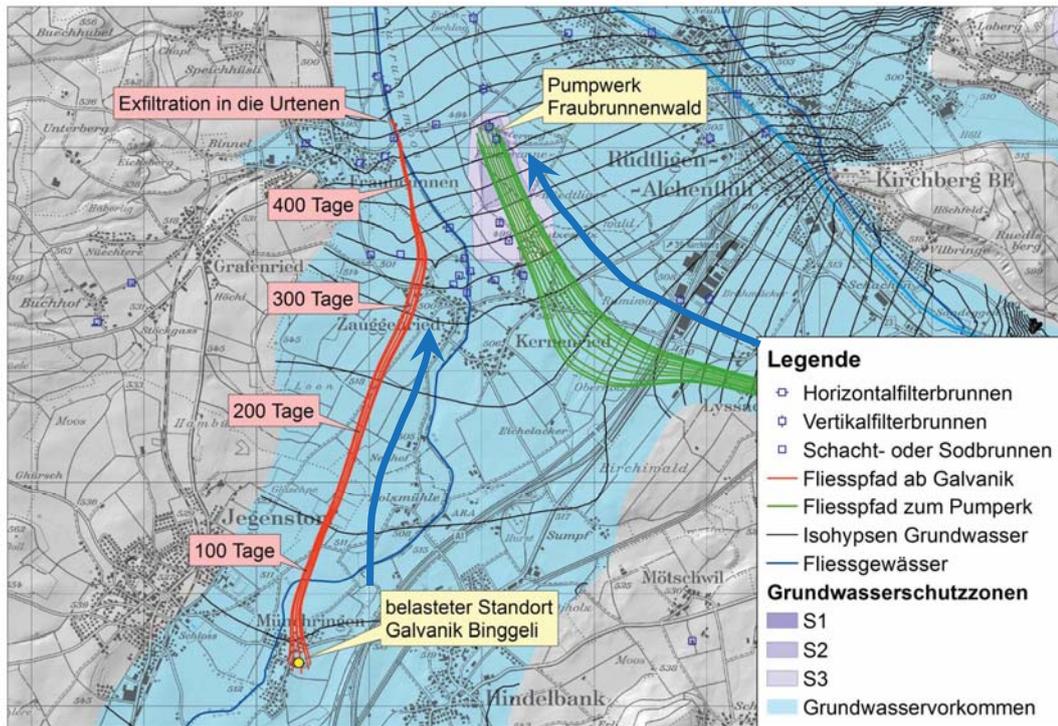
Fließwegsimulation Grundwassermodell Emmental

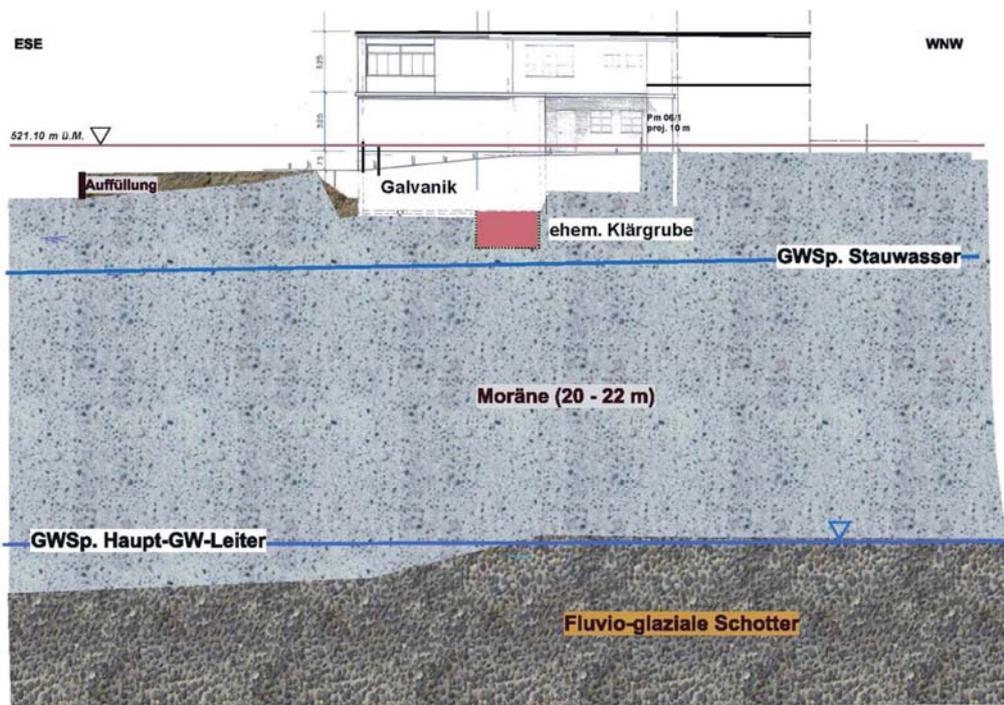
Geologisches Profil

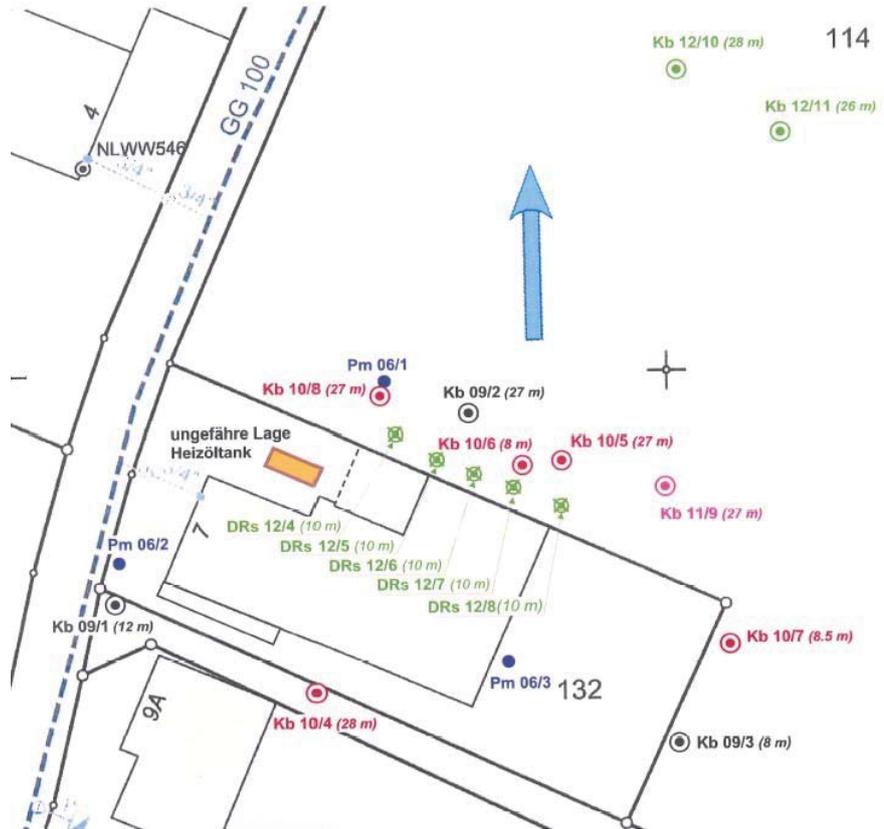
Bohrungen

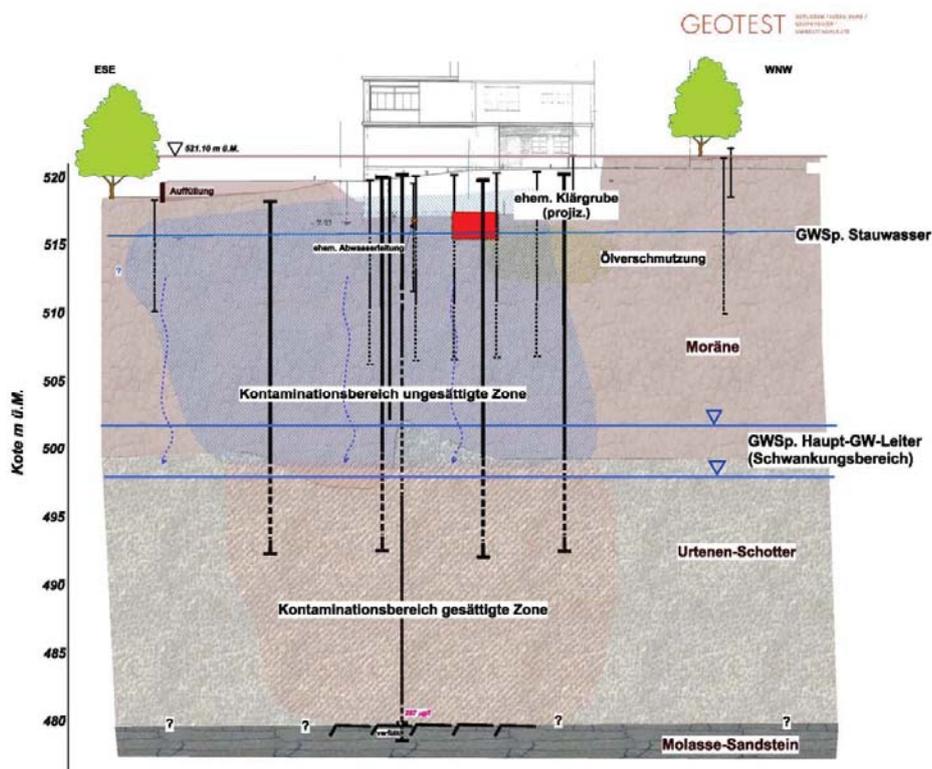
Belastungssituation

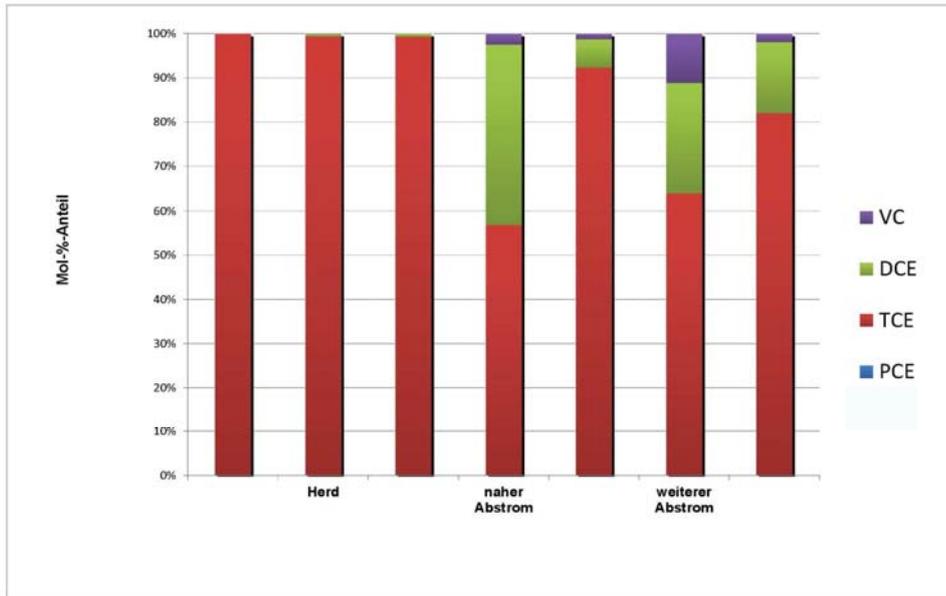
Verteilung /Abbau CKW

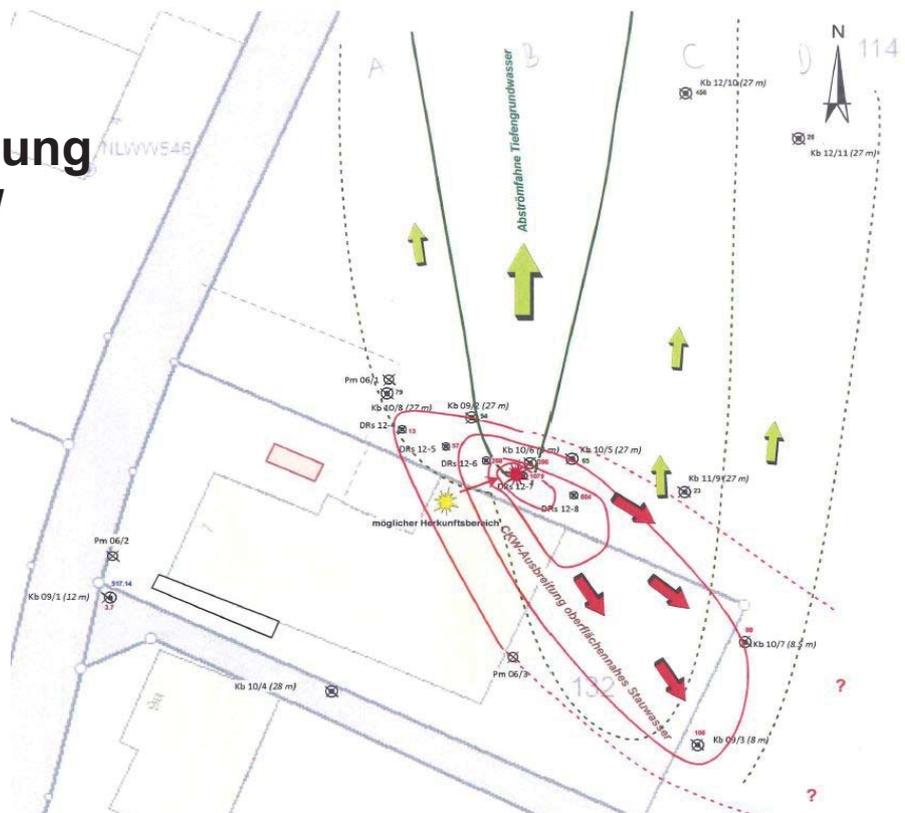
Ausbreitung CKW

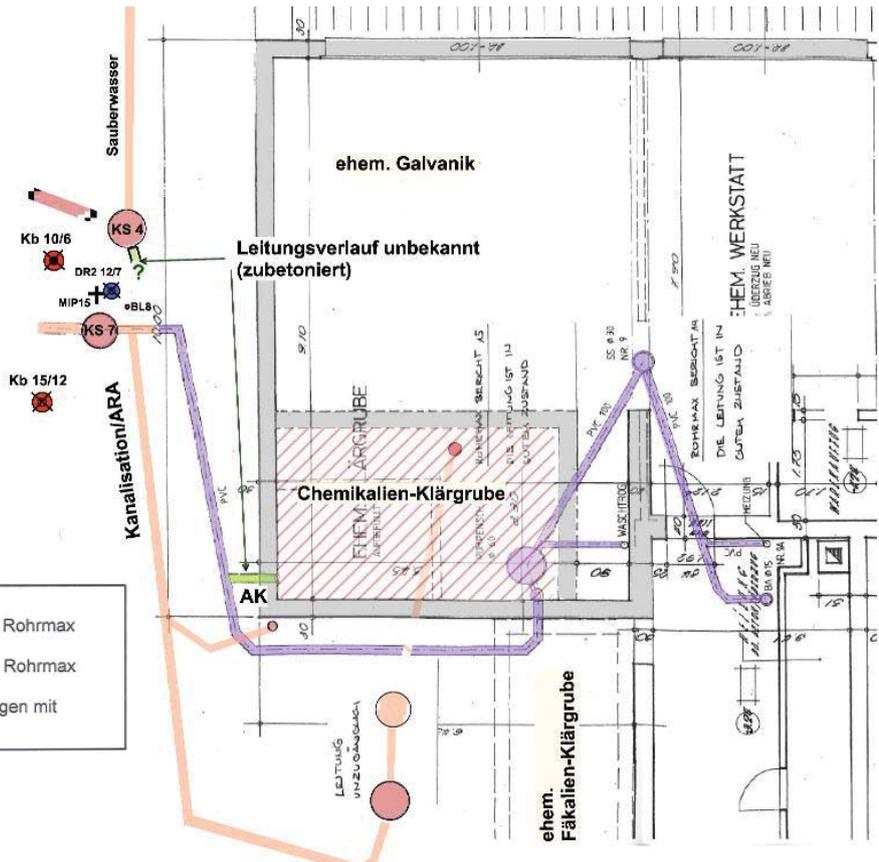
Leitungen

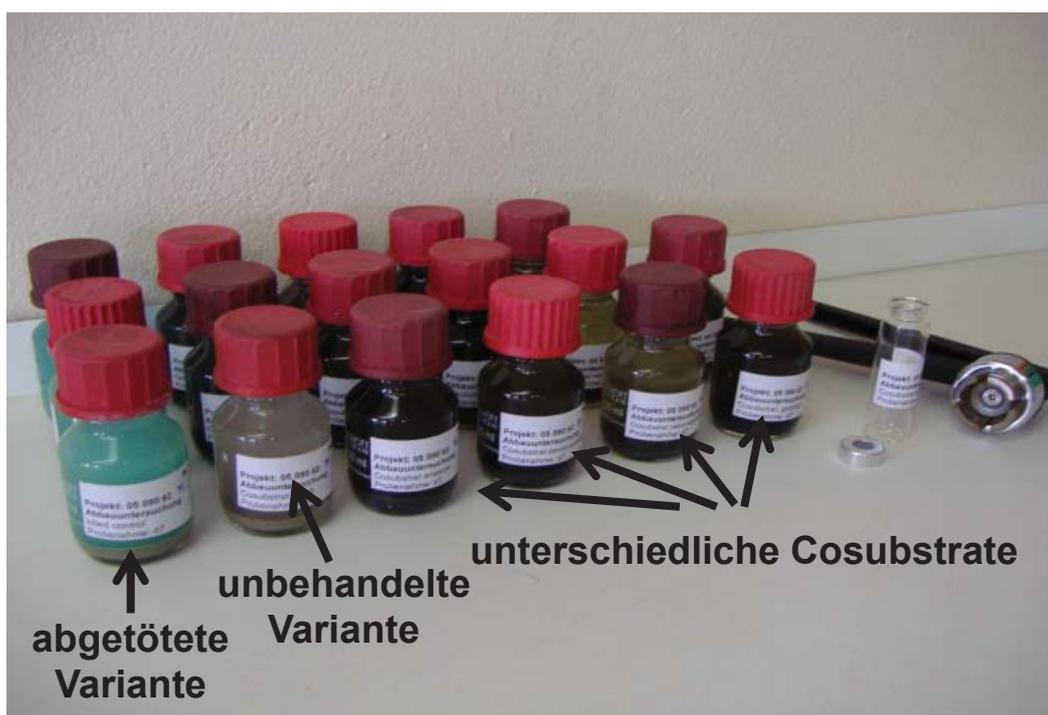
Schritt 1: Abbauuntersuchungen in Mikrokosmen

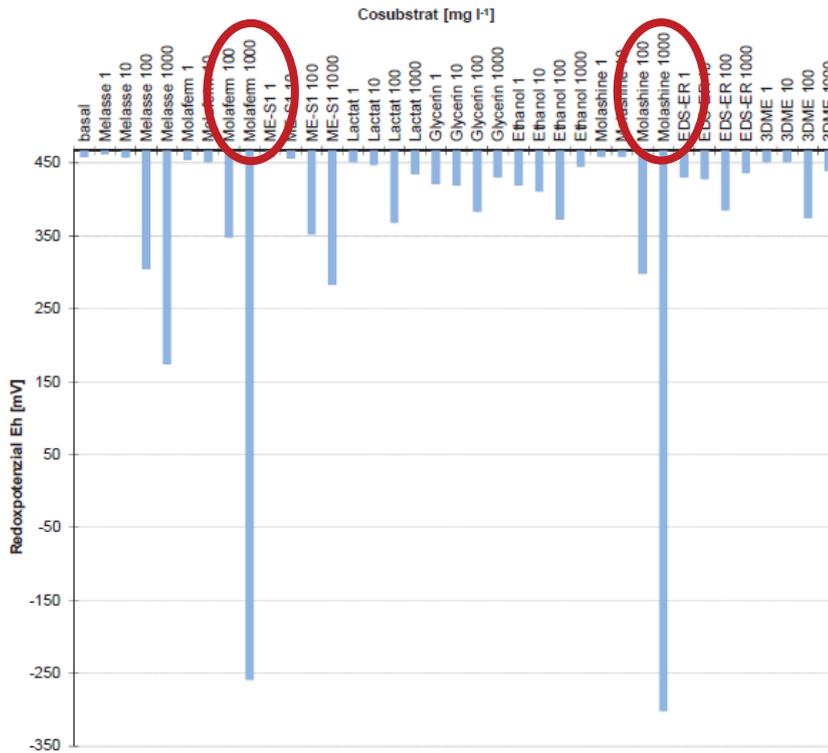
Analyse der Redoxabsenkung bei unterschiedlicher Cosubstratversorgung

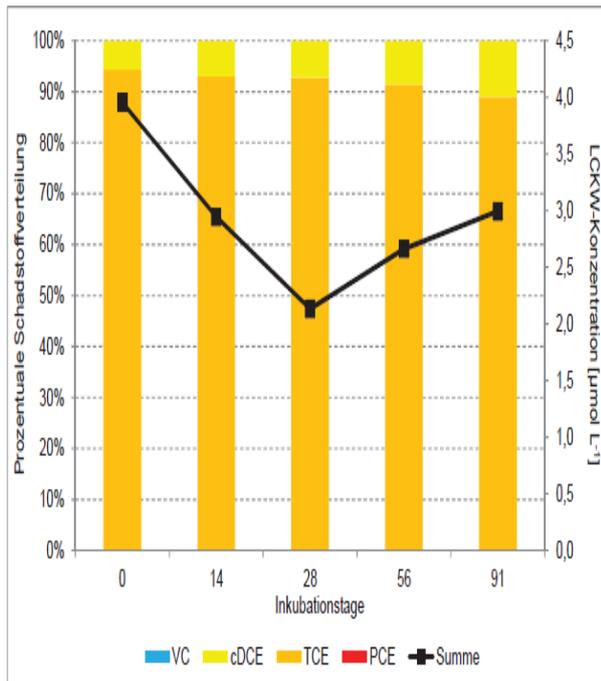
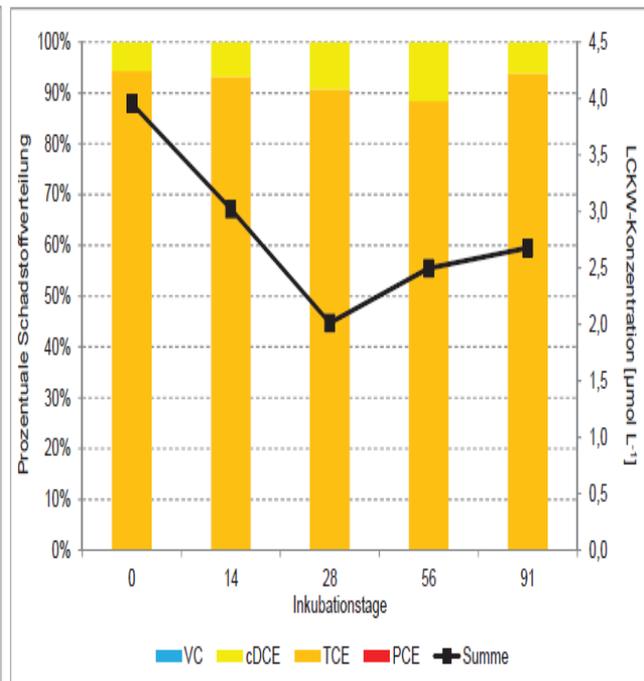
Biostimulation reduktiver LCKW-Abbau

unbehandelt

biostimuliert

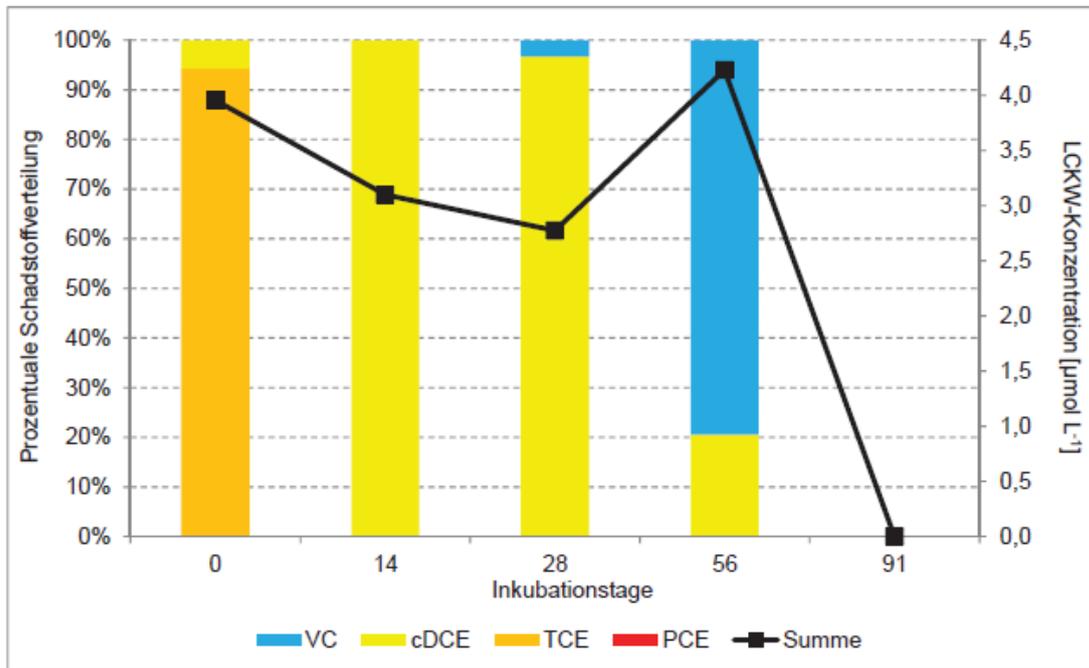
Molaferm + Dehalococcoides-Mischkultur

Ergebnis: vollständiger Abbau der LCKW bis zum chlorfreien Produkt

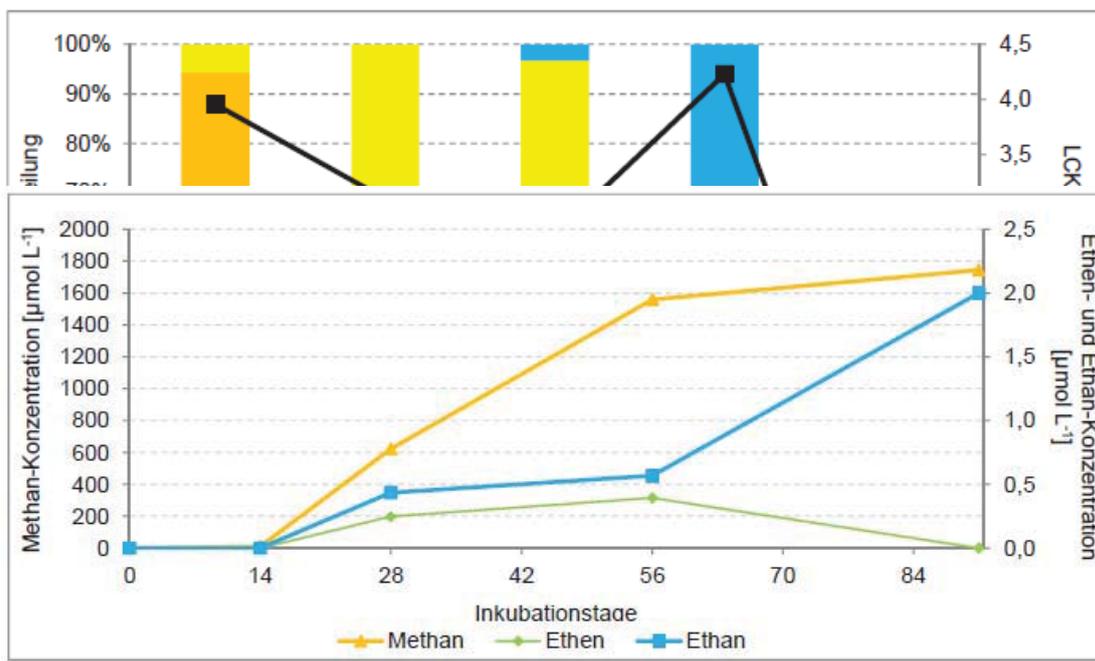
Molaferm + Dehalococcoides-Mischkultur

Ergebnis: vollständiger Abbau der LCKW bis zum chlorfreien Produkt

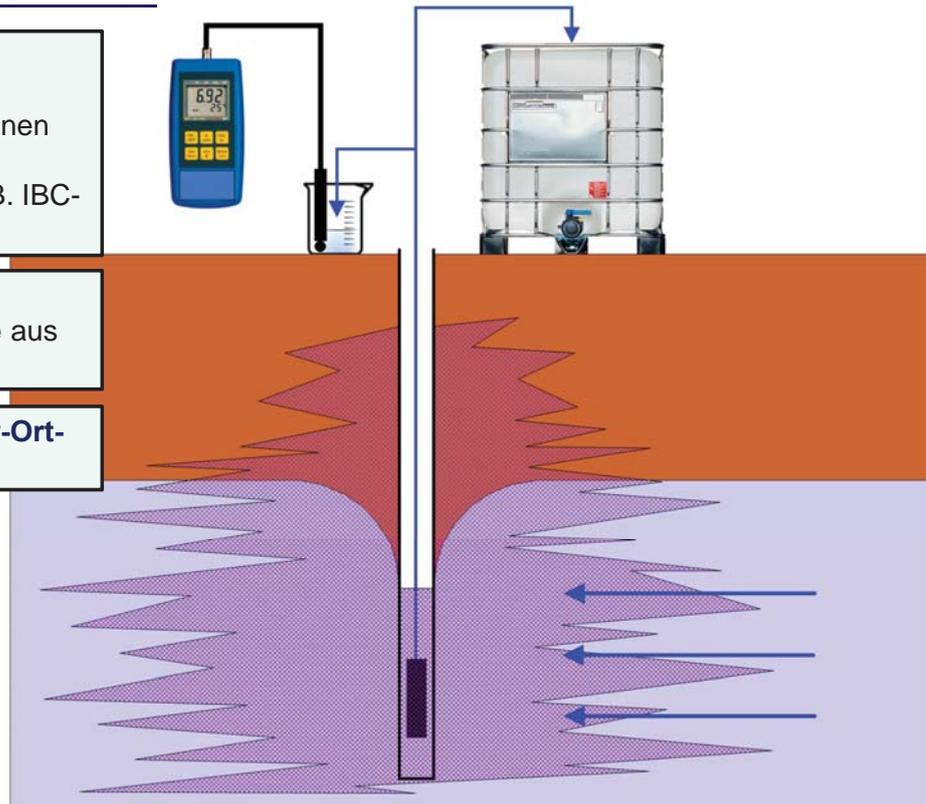
Push/Pull-Test

Förderung einer definierten Menge Grundwasser in einen bereitgestellten Lagerbehälter (z.B. IBC-Container)

Entnahme einer Rohwasserprobe aus dem Förderstrom

Messung der Vor-Ort-Parameter

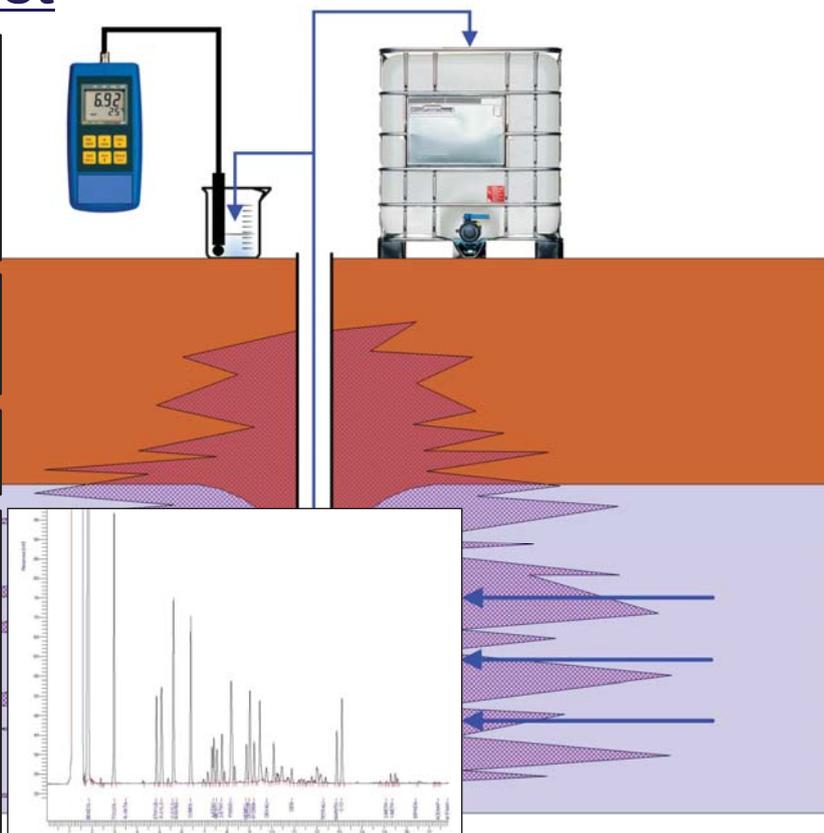
Instrumentelle Analytik der Rohwasserprobe auf die relevanten Parameter:

- Schadstoffgehalt
- Tracerbestandteile
- Abbauprodukte
- Geogene reaktive Verbindungen

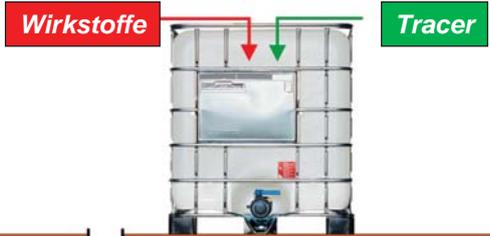
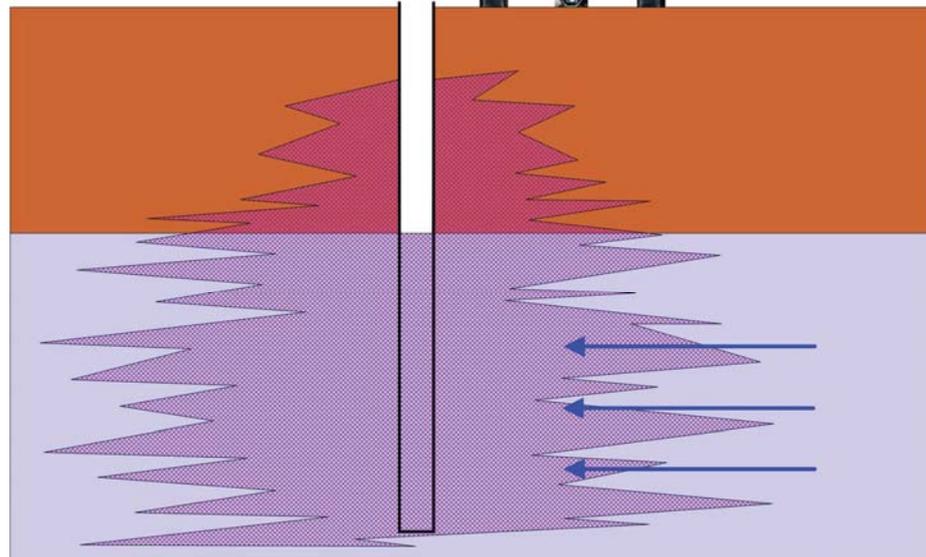
Wirkstoff- und Tracerzugabe

Zugabe von **Wirkstoffen** und konservativem Tracer in das abgepumpte Grundwasser

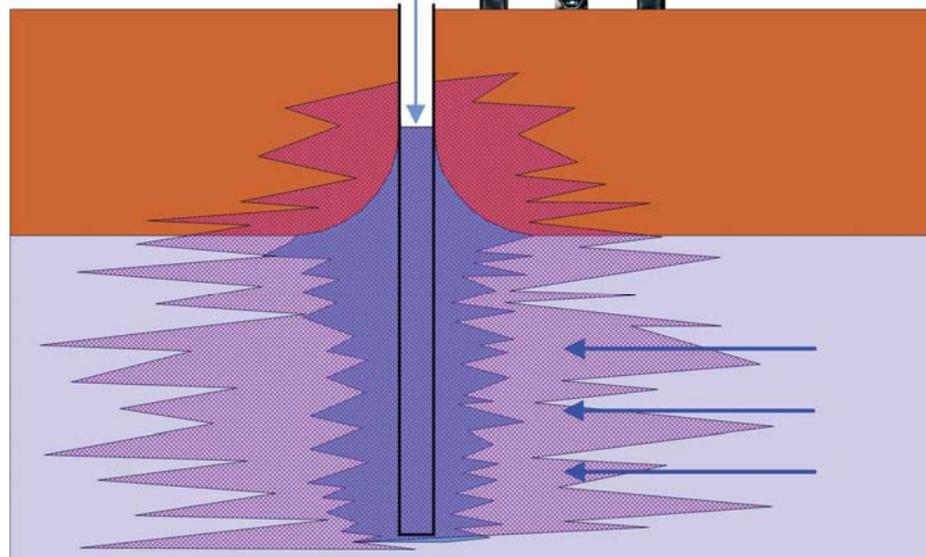
Push-Phase

Re-Infiltration des mit Wirkstoffen und Tracer versetzten Standortwassers in den Brunnen

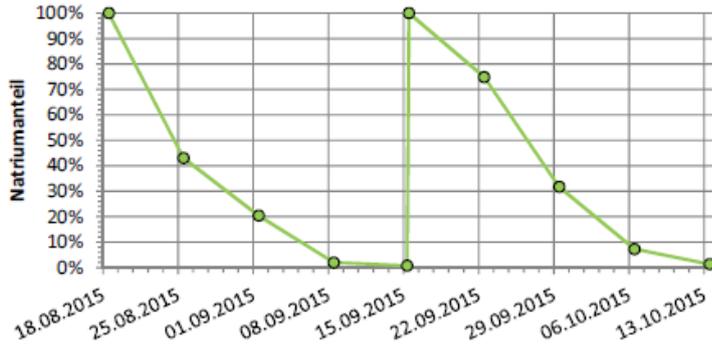
Wiederfindungsrate des konservativen Tracers "Natrium" im Eingabepegel: vollst. Elimination nach ca. 3 Wochen durch Abtransport

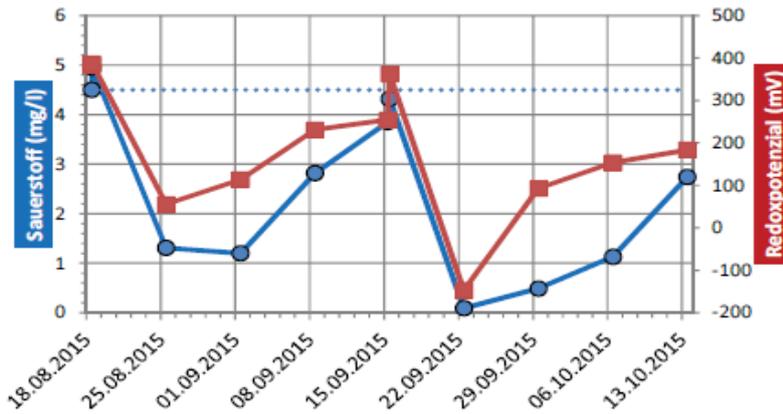
Aufbau reduzierender Bedingungen im Grundwasser: Wirkung des organischen Cosubstrats auf O₂-Gehalt und Redoxmilieu

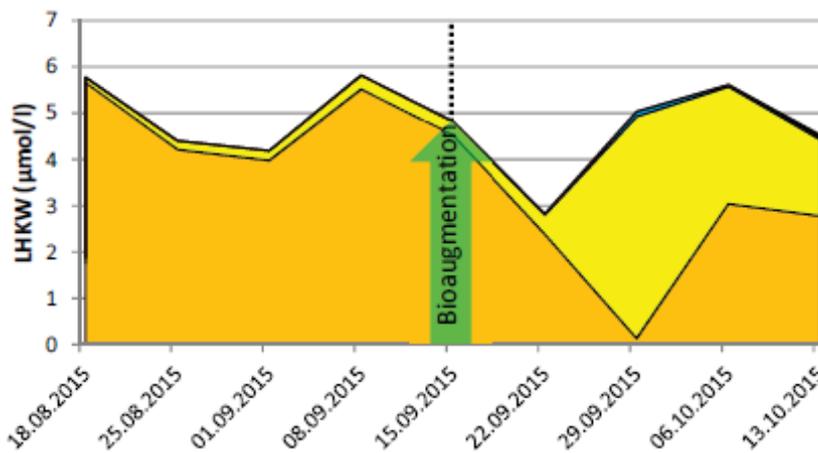
LCKW-Entwicklung: erst Einbruch, dann Wiederanstieg durch nachströmende LCKW

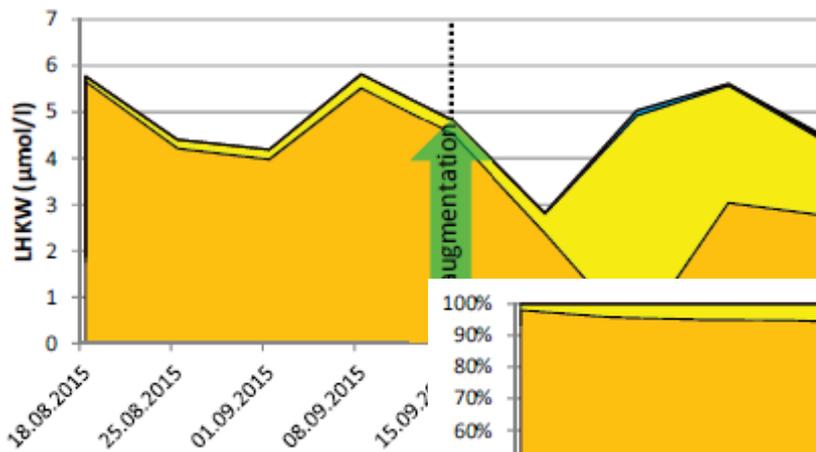
LCKW-Entwicklung:
erst Einbruch, dann
Wiederanstieg
durch nachströ-
mende LCKW

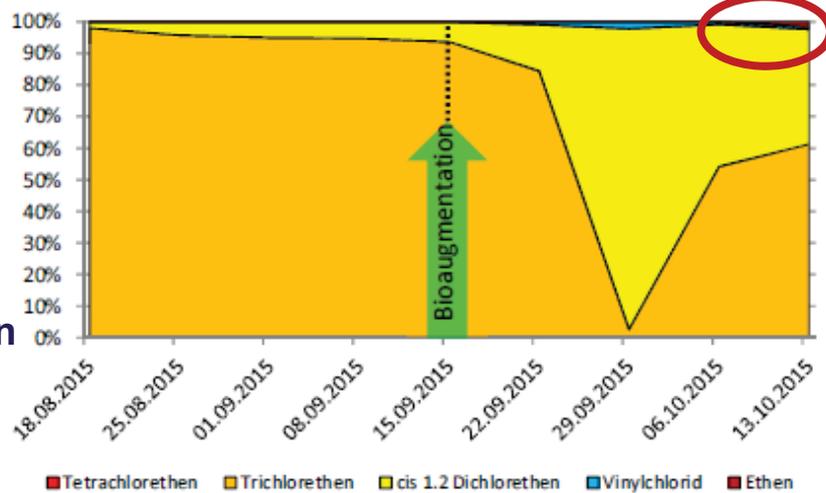
**LCKW-
Zusammensetzung:**
nach Bioaugmentation
deutlich mehr
Abbauprodukte und
sogar erstes Ethen

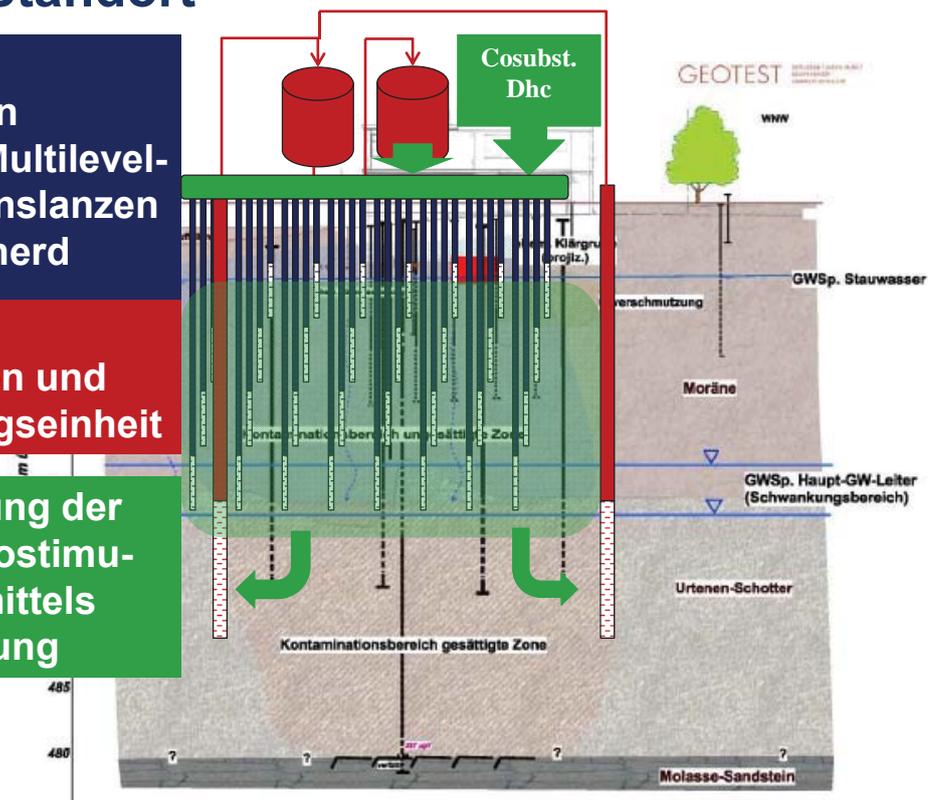
Strategie zur Biostimulation des LCKW-Abbaus am Standort

1. Aufbau eines engmaschigen Rasters aus Multilevel-Druckinjektionslanzen im Schadensherd

2. Bau von GW-Förderbrunnen und GW-Reinigungseinheit

3. Bewirtschaftung der reduktiven Biostimulationszone mittels Kreislaufführung

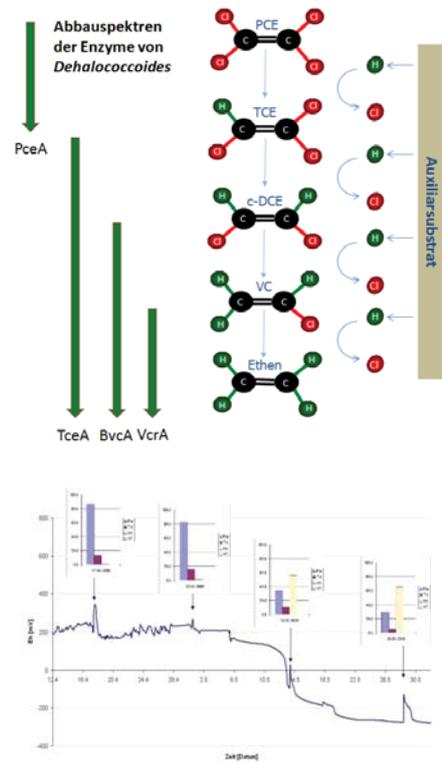
Bewirtschaftung und Überwachung des Bioreaktionsraumes

1. LCKW-Konzentration und Abbauprodukte

2. Biologische Reaktionsprodukte (CO₂, Fe²⁺, Sulfat, Methan, Ethen, Ethan)

3. Dehalococcoides- abbauaktive Gene (TceA, BvcA, VcrA)

4. Biologische Substratversorgung (DOC, Cosubstratscreening)

5. Milieubedingungen im Grundwasser (el. Leitfähigkeit, pH, Redoxpotenzial)
