Verschiedene Fallstudien zur *In-situ*-Sanierung von PFAS-Kontaminationen rund um die Welt

Symposium Altlasten Schweiz, 12. November 2019

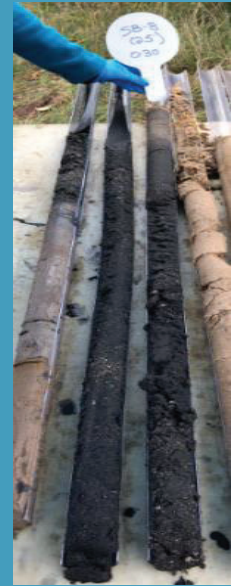
Bodenbohrkerne aus Camp Grayling (Fallstudie Nr. 2)

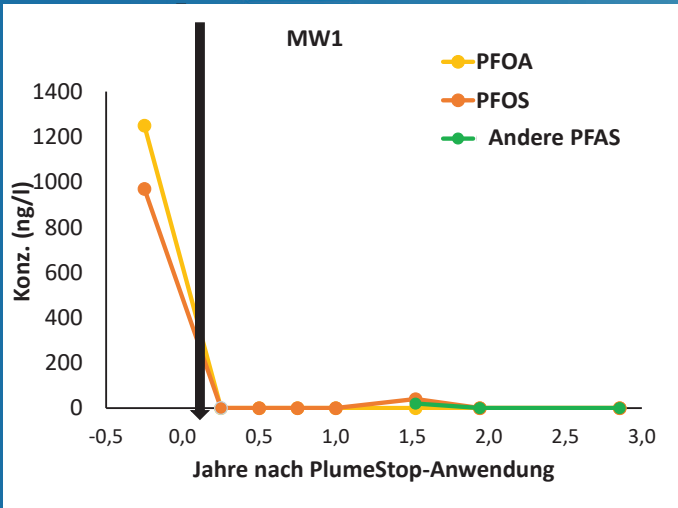
Dargestellte Ergebnisse für MW1

- Nicht nachweisbar (typischerweise MG = 20 ng/l)
- Nur ein Treffer für PFOS nach 18 Monaten, knapp über Meldegrenze (MG)
- Die Daten sind für alle 6 Brunnen repräsentativ

- **PFOS + PFOA**
 - Grundlinie
 - 3, 6, 9, 12, 18, 24, 32 Monate
- **Erweiterte PFAS-Liste (12 weitere Analyte)**
 - 18, 24, 32 Monate
 - Keine Grundliniendaten verfügbar

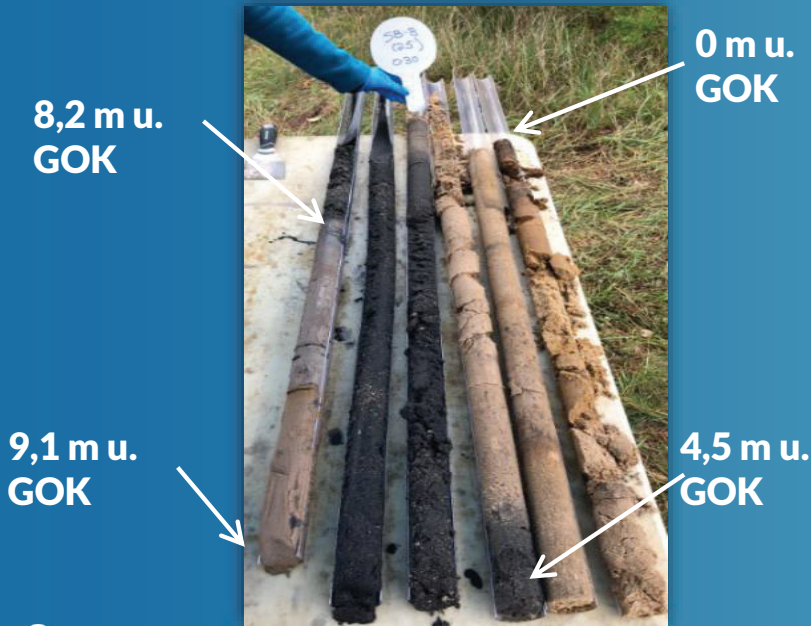
CAC-Verteilungsbestätigung

Schütteltests mit Bodenproben

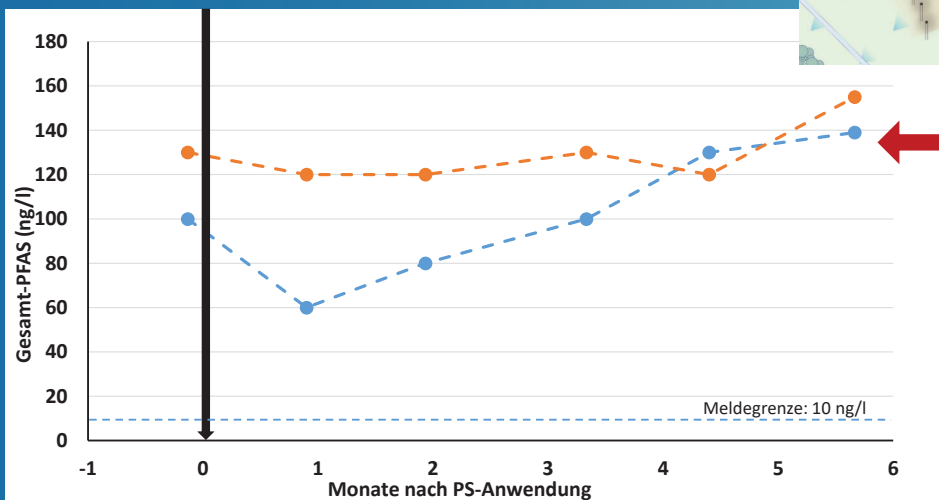
Brunnen zuströmig der PlumeStop-Barriere

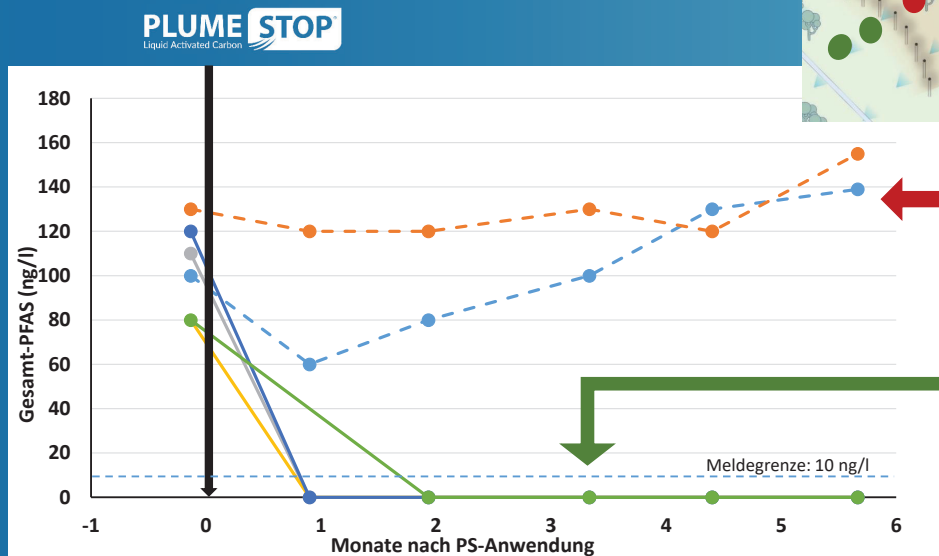
Brunnen zuströmig der PlumeStop-Barriere

Brunnen abströmig der PlumeStop-Barriere (2 und 5 m)
