NAWA SPEZ 2020 Verbesserung Datengrundlagen Makrophyten

Fachbericht November 2021

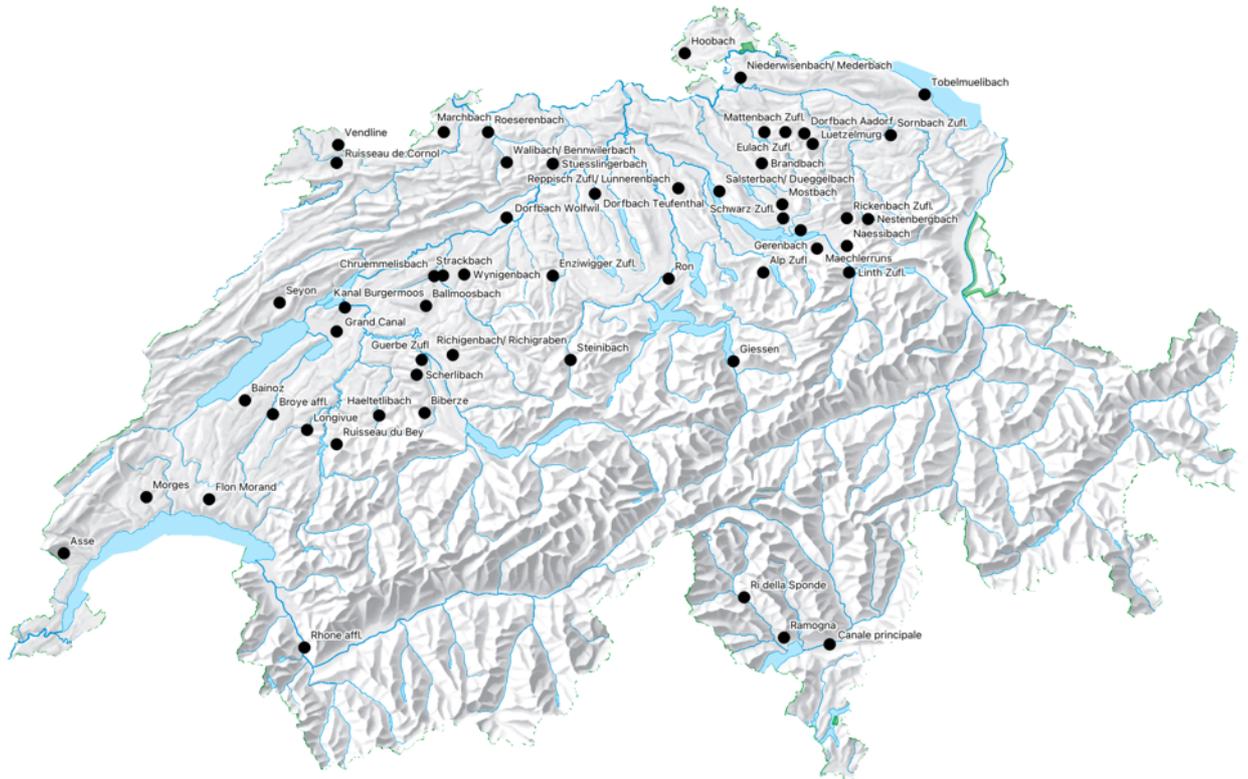
Abb. 1: Übersicht der im Rahmen des Programm NAWA SPEZ 2020 Makrophyten untersuchten Gewässerstellen.

Auf der Basis der vorhandenen chemischen Messstellen wurden gemeinsam von Bund und Kantonen 55 Stellen ausgewählt. Die untersuchten Stellen befanden sich hauptsächlich im Mittelland, einige auch im Jura, in den Voralpen und in tieferen Lagen der Zentralalpen (Abb. 1, Anhang A).

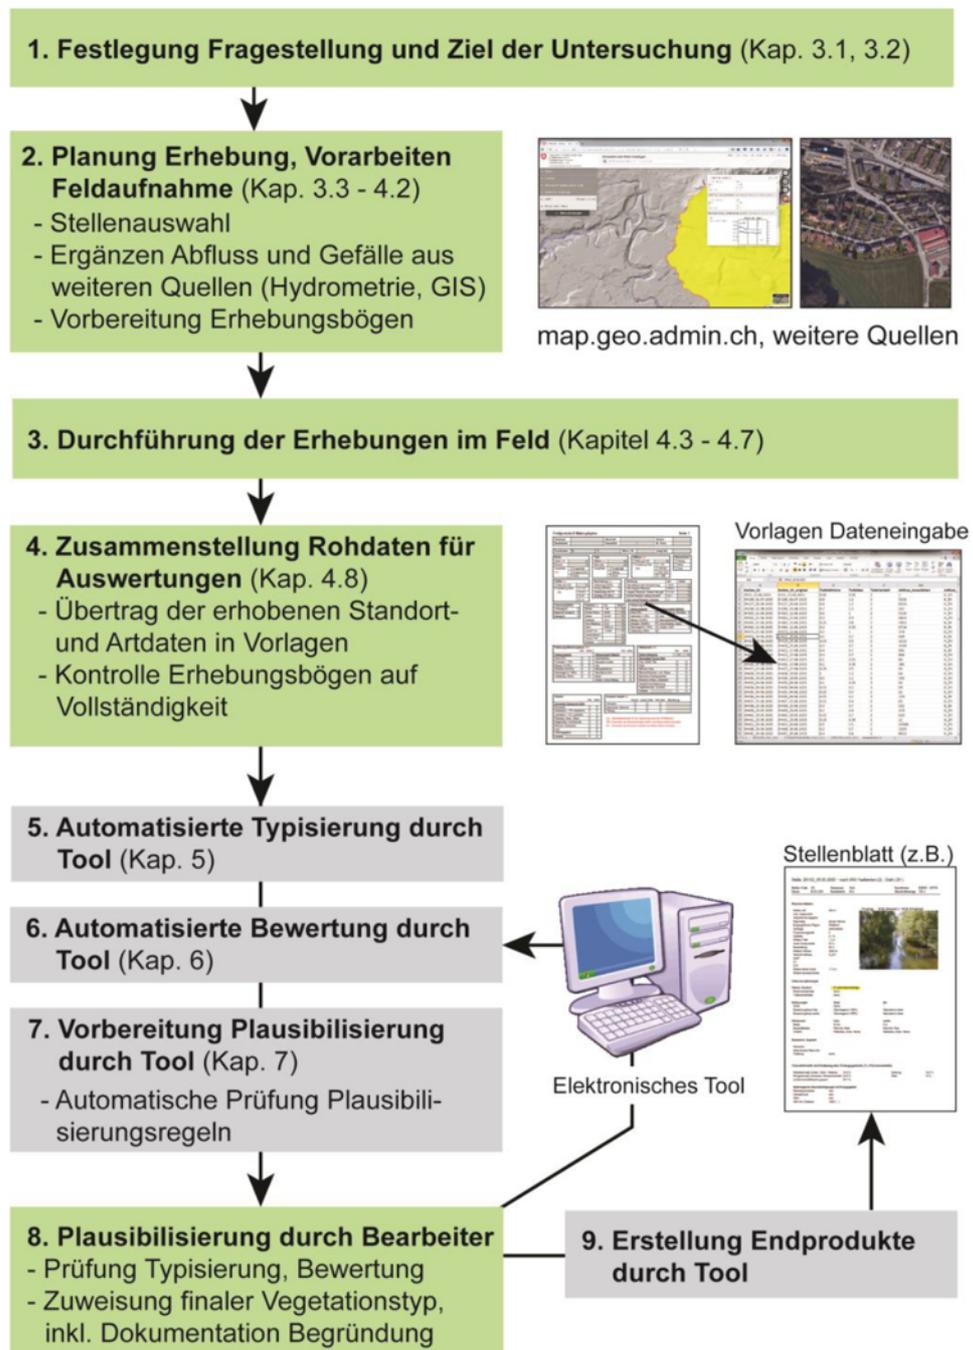
Abb. 1: Übersicht zum Ablauf der Makrophyten Untersuchungen. Arbeitsschritte in den grau hinterlegten Rechtecken erfolgen durch das Auswertungstool «EcoVal» (aus Känel et al. 2018).

Die neue Methode des Modulstufenkonzepts für Makrophyten von Känel et al. (2018) kam zum ersten Mal im Rahmen einer NAWA Kampagne zum Einsatz. Die einzelnen Schritte der Feldarbeiten und der Auswertung werden deshalb summarisch vorgestellt (Abb. 1).

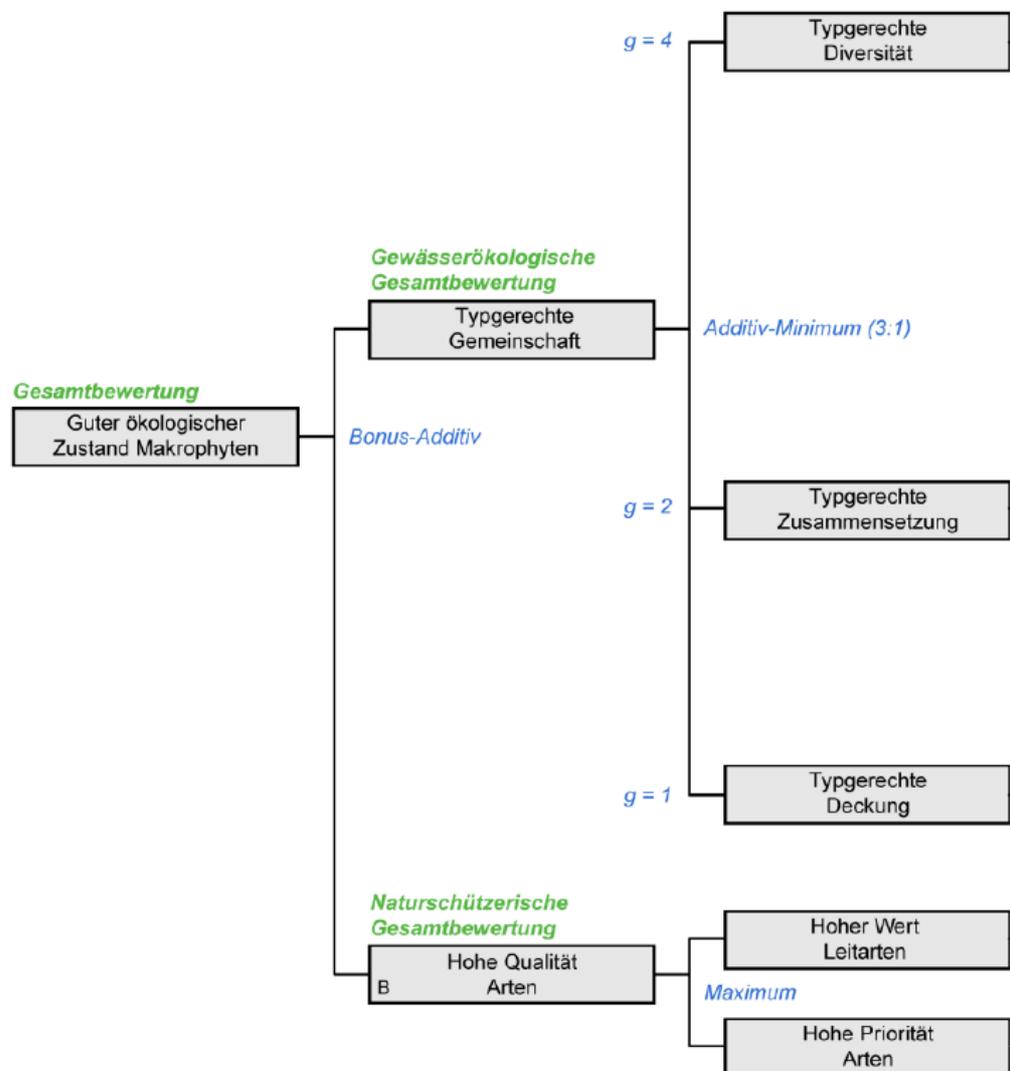
Abb. 4: Zielhierarchie für die Bewertung der Vegetations-Flusstypen mit Makrophyten (aus Känel et al. 2018).

Die Gesamtbewertung jeder Stelle setzt sich gemäss der Zielhierarchie aus den Parametern Typgerechte Gemeinschaft und Hohe Qualität Arten (Bonus-Additiv) zusammen (Abb. 4). Die Typgerechte Gemeinschaft wiederum wird ermittelt als Additiv-Minimum-Aggregation der drei Parameter Typgerechte Diversität (Gewichtung $g=4$) Typgerechte Zusammensetzung ($g=2$) und Typgerechte Deckung ($g=1$). Um die Bewertung besser zu verstehen, wurden deshalb auch diese Bewertungsparameter separat betrachtet und diskutiert.

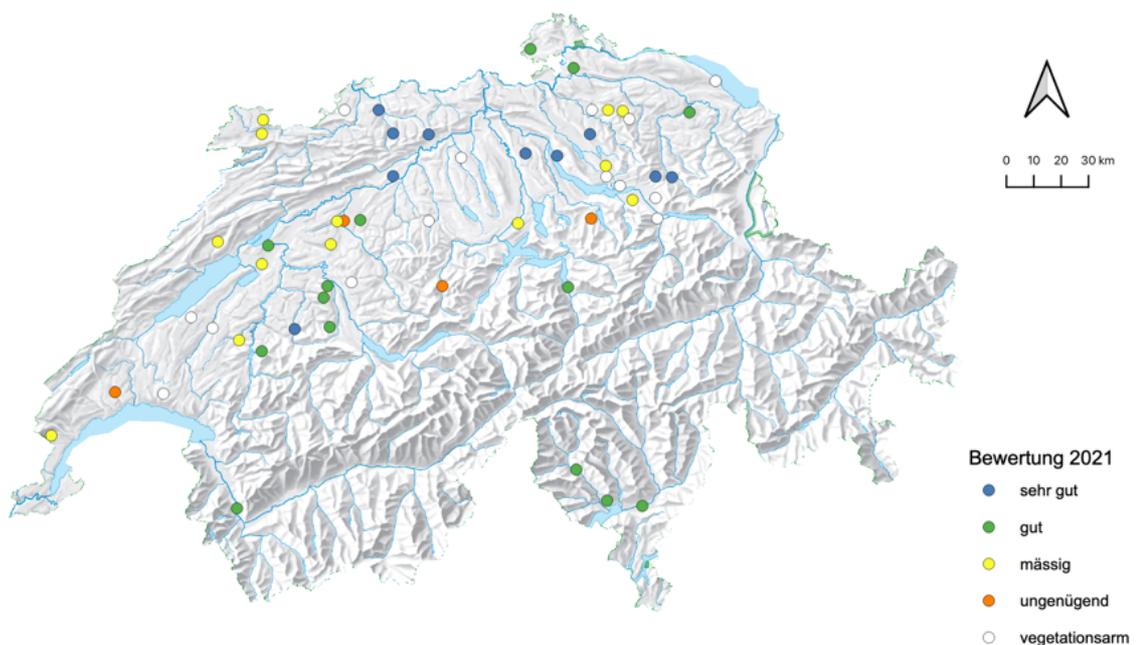
Abb. 5: Bewertung ökologischer Zustand Makrophyten der Gewässerstellen, die mit der Methode Makrophyten untersucht wurden.

Von den 55 im Jahr 2021 im Rahmen des NAWA-Programms Makrophyten untersuchten Stellen konnten 39 Stellen bewertet werden (Abb.6). Die übrigen 16 Stellen (29 %) wurden als vegetationsarme Bäche (VA) eingestuft und nicht bewertet.

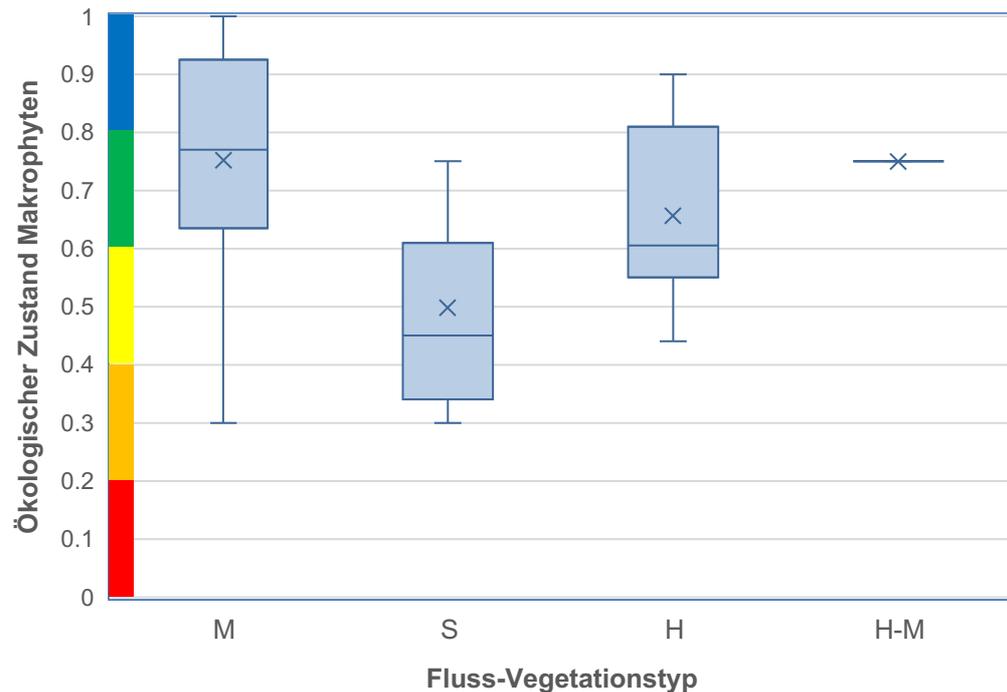
Abb. 6: Ökologischer Zustand der untersuchten Stellen in Abhängigkeit der Fluss-Vegetationstypen. Unterschiede zwischen M und S waren signifikant (ANOVA $p=0.028$). S: Submersenbach, H: Helophytenbach, H-M: Helophyten-Moos Übergangsbach, M: Moosbach, Klassen Zustandsbewertung: 0.00–0.19: schlecht, 0.20–0.39: unbefriedigend, 0.40–0.59: mässig, 0.60–0.79: gut, 0.80–1.00: sehr gut.

Die Stellen verschiedener Fluss-Vegetationstypen unterschieden sich aufgrund des grossen Schwankungsbereichs teilweise deutlich voneinander (**Fehler! Verweisquelle konnte nicht gefunden werden.**). Während der Zustand der Moosbäche (N=21) mehrheitlich als gut und sehr gut bewertet wurde, lagen die Submersenbäche (N=7) mit einer Ausnahme im Bereich eines mässigen Zustands. Die Streuung bei den Helophytenbächen (N=10) reichte von mässigem bis zu einigen mit sehr gutem Zustand. Mittelwert und Median lagen bei den Moos- und Helophytenbächen im guten Bereich, einzig bei den Submersenbächen lagen diese im mässigen Bereich. Die einzige Stelle des Übergangstyps Helophyten-Moosbach lag in der Zustandsklasse gut. Der Unterschied des guten ökologischen Zustands zwischen den Moosbach und den Submersenbächen erwies sich als signifikant (ANOVA, Tukey-Kramer, $p=0.028$).

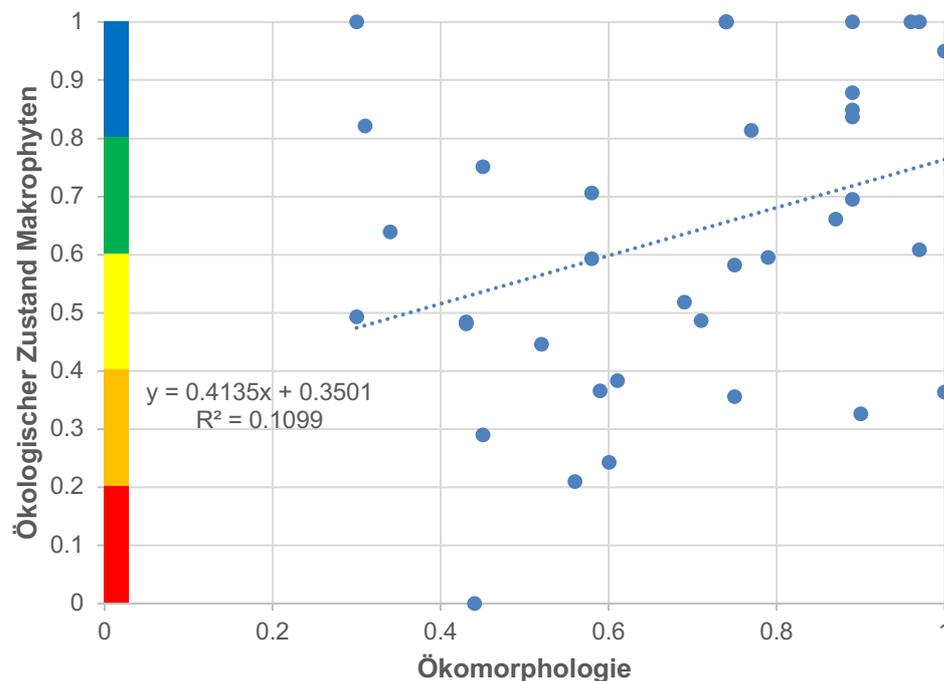
Abb. 7: Zusammenhang zwischen Ökomorphologie und gutem ökologischen Zustand an den bewerteten Stellen (N=39). Die Korrelation ist statistisch signifikant ($p=0,0489$). Klassen Zustandsbewertung: 0.00–0.19: schlecht, 0.20–0.39: unbefriedigend, 0.40–0.59: mässig, 0.60–0.79: gut, 0.80–1.00: sehr gut.

Der Ökologische Zustand sowie der Parameter typgerechte Gemeinschaft der 37 bewerteten Stellen zeigten eine signifikant positive Korrelation ($p=0.0450$ und $p=0.0425$) mit der Ökomorphologie (Abb. 7). Die Ökomorphologie erwies sich deshalb als wichtigster Parameter für die Ausbildung einer naturnahen Makrophytengemeinschaft.

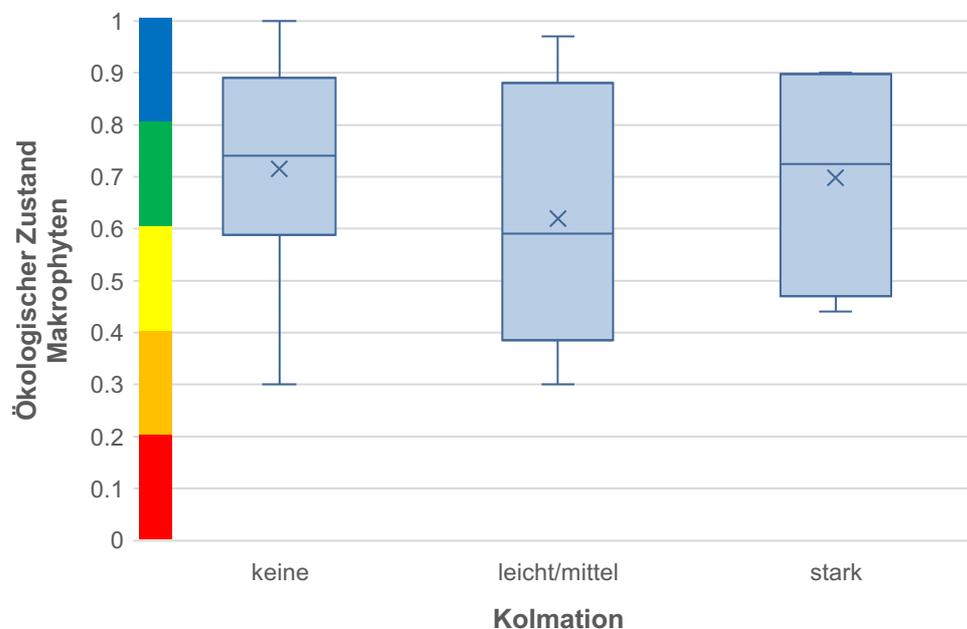
Abb. 8: Ökologischer Zustand der auf untersuchten Strecken in Abhängigkeit von der Kolmation (N=38). Klassen Zustandsbewertung: 0.00–0.19: schlecht, 0.20–0.39: unbefriedigend, 0.40–0.59: mässig, 0.60–0.79: gut, 0.80–1.00: sehr gut.

Der Zusammenhang der beiden untersuchten Parameter Kolmation und Trübung des Äusseren Aspekts zeigten einen leicht unterschiedlichen Trend. Bei leichter bis mittlerer Kolmation war der ökologische Zustand leicht höher als auf Strecken ohne Kolmation (Abb. 8). Deutlich geringer war hingegen der ökologische Zustand bei starker Kolmation. Bei fehlender Trübung zeigten Strecken im Trend einen besseren ökologischen Zustand als bei leichter bis mittlerer Trübung. Die drei Strecken mit starker Trübung wurden nicht bewertet.

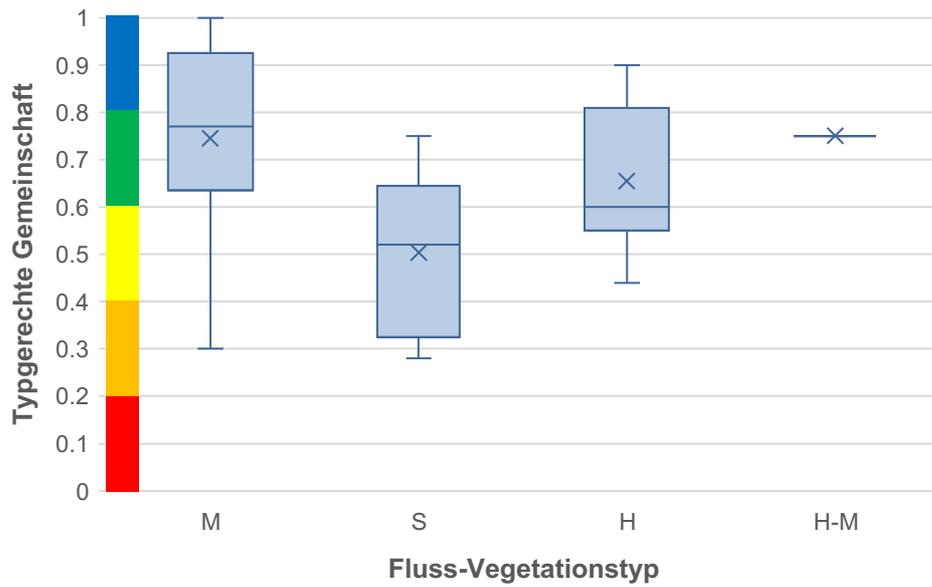
Abb. 10: Typgerechte Gemeinschaft der untersuchten Stellen in Abhängigkeit der Fluss-Vegetationstypen. Unterschiede zwischen M und S waren signifikant (ANOVA $p=0.042$). S: Submersenbach, H: Helophytenbach, H-M: Helophyten-Moos Übergangsbach, M: Moosbach, Klassen Zustandsbewertung: 0.00–0.19: schlecht, 0.20–0.39: unbefriedigend, 0.40–0.59: mässig, 0.60–0.79: gut, 0.80–1.00: sehr gut.

Die typgerechte Gemeinschaft differenzierte als Parameter nur schwach zwischen den verschiedenen Fluss- Vegetationstypen: bei allen lag das Schwergewicht auf dem mässigen Zustand (Abb. 10). Gleichwohl erwies sich der Unterschied des Parameters typgerechte Gemeinschaft zwischen den Moosbächen und den Submersenbäche als statistisch signifikant (ANOVA, $p=0.042$). Die Unterschiede zwischen den verschiedenen Fluss-Vegetationstypen waren bei der typgerechten Diversität deutlich kleiner: Die Submersenbäche, die Helophytenbäche und die Moosbäche hatten ihr Schwergewicht im Bereich eines guten Zustands (Abb. 9). Die Unterschiede dieses Bewertungsparameters waren nicht signifikant (vgl. Tab. 7).

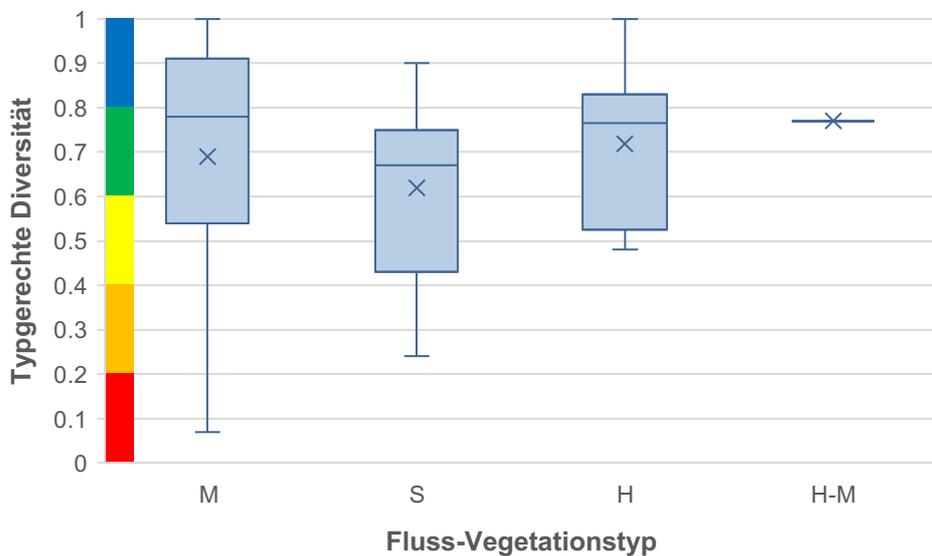
Abb. 9: Typgerechte Diversität der untersuchten Stellen in Abhängigkeit der Fluss-Vegetationstypen. S: Submersenbach, H: Helophytenbach, H-M: Helophyten-Moos Übergangsbach, M: Moosbach, Klassen Zustandsbewertung: 0.00–0.19: schlecht, 0.20–0.39: unbefriedigend, 0.40–0.59: mässig, 0.60–0.79: gut, 0.80–1.00: sehr gut.

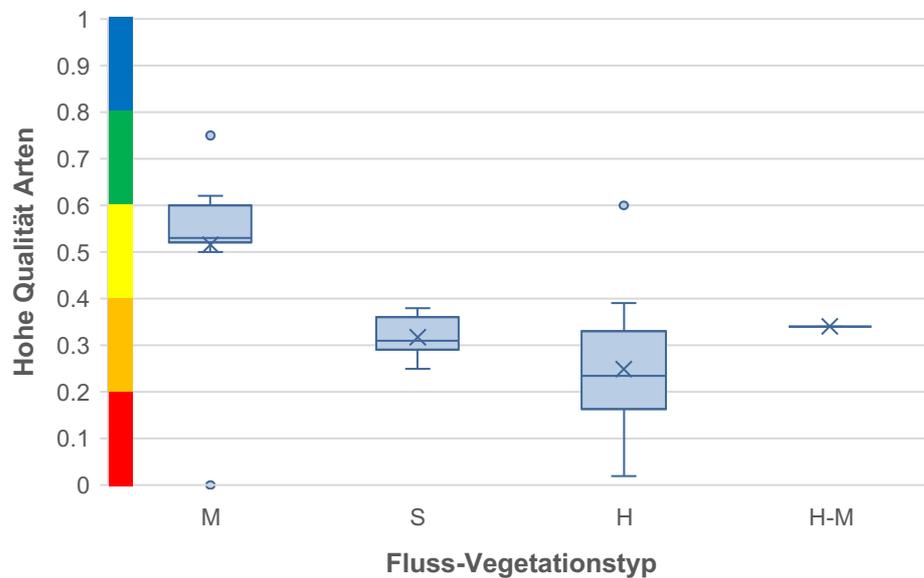
Abb. 11: Hohe Qualität Arten der untersuchten Stellen in Abhängigkeit der Fluss-Vegetationstypen. Unterschiede signifikant zwischen M und S (ANOVA $p=0.037$) sowie M und H (ANOVA $p=0.001$) waren signifikant S: Submersenbach, H: Helophytenbach, H-M: Helophyten-Moos Übergangsbach, M: Moosbach, Klassen Zustandsbewertung: 0.00–0.19: schlecht, 0.20–0.39: unbefriedigend, 0.40–0.59: mässig, 0.60–0.79: gut, 0.80–1.00: sehr gut.

Die Unterschiede zwischen den Fluss-Vegetationstypen waren beim Parameter hohe Qualität Arten besonders hoch (Abb. 11). Während die Submersenbäche und Helophytenbäche mit ihren Übergangstypen im unbefriedigenden Bereich lagen, indizierten die Werte der Moosbäche einen guten Zustand und hoben sich statistisch signifikant von den Submersenbächen (ANOVA, $p=0.037$) und Moosbächen (ANOVA, $p=0.001$) ab.

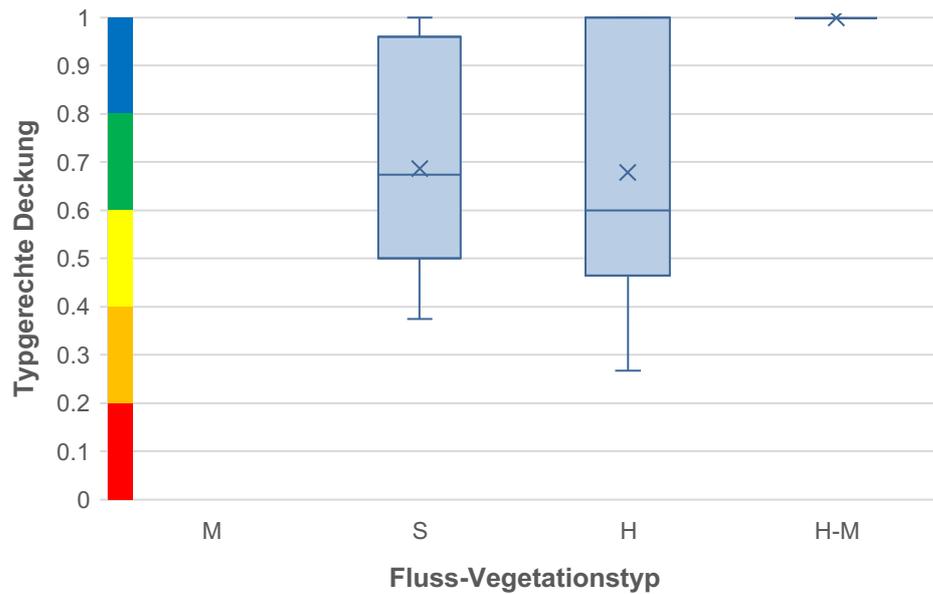
Abb. 12: Typgerechte Deckung an den untersuchten Stellen in Abhängigkeit der Fluss-Vegetationstypen. S: Submersenbach, H: Helophytenbach, H-M: Helophyten-Moos Übergangsbach, M: Moosbach, Klassen Zustandsbewertung: 0.00–0.19: schlecht, 0.20–0.39: unbefriedigend, 0.40–0.59: mässig, 0.60–0.79: gut, 0.80–1.00: sehr gut.

Die typgerechte Deckung, bei welcher aus methodischen Gründen die Moosbäche nicht berücksichtigt werden, vermochte nur wenig zwischen den verschiedenen Fluss-Vegetationstypen zu differenzieren (Abb. 12). Submersen- und Helophytenbäche lagen mehrheitlich in Bereichen mit mässigem, gutem und sehr gutem Zustand.
