# **Geomorphologische Auswirkungen von Geschiebesammlern auf den Unterlauf in Wildbächen**

Eine Untersuchung an  
Geschiebesammlern der Datenbank Solid

Masterarbeit der  
Philosophisch-naturwissenschaftlichen Fakultät  
der Universität Bern

vorgelegt von  
**Silvia Käser**  
**Februar 2016**  
Korrigierte Version

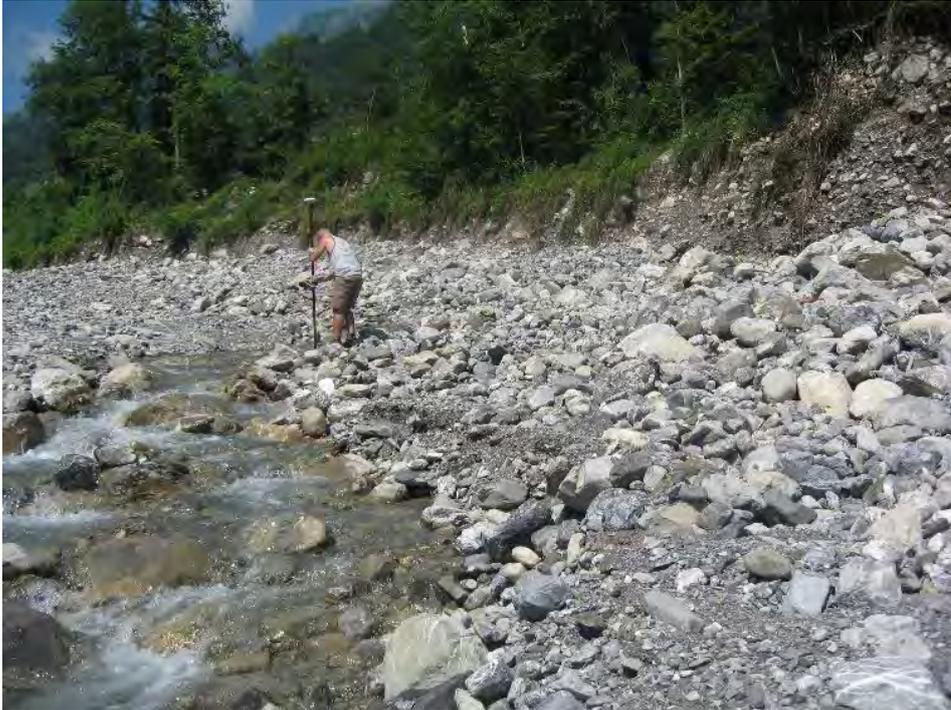
Abbildung 1: Erosion der Böschung im Unterlauf des Steinibachs in Dallenwil. (Aufnahmedatum 20. Juli 2015).

Ein weiteres aktuelles Beispiel zeigt, dass auch im verbauten Unterlauf Erosionen auftreten können: Am Steinibach (Dallenwil, Kanton Nidwalden) wurde nach dem Ereignis im August 2005 mit der Vergrösserung des Geschiebesammlers einerseits das Schutzdefizit behoben und andererseits ein möglichst ausgeglichener Geschiebehaushalt vom Sammler bis zur Einmündung in die Engelberger Aa angestrebt (Schubiger 2009). In einer zweiten Bauetappe wurden neben dem Bau des Geschiebesammlers auch Ufersicherungen, Ergänzungen der natürlichen Sohlenpflasterung und eine Erweiterung der Sperrentreppen im Unterlauf errichtet. Obwohl Massnahmen gegen die Erosion ergriffen wurden, konnte der beabsichtigte ausgeglichene Geschiebetransport im Unterlauf nicht vollständig erreicht werden. Während dem geschiebeführenden Ereignis im Mai 2015, führte der Geschieberückhalt weiterhin zu erheblicher Böschungs- und Tiefenerosion von mehreren Metern und damit zur Destabilisierung der Ufer und angrenzenden Flächen im Unterlauf (s. Abbildung 1).

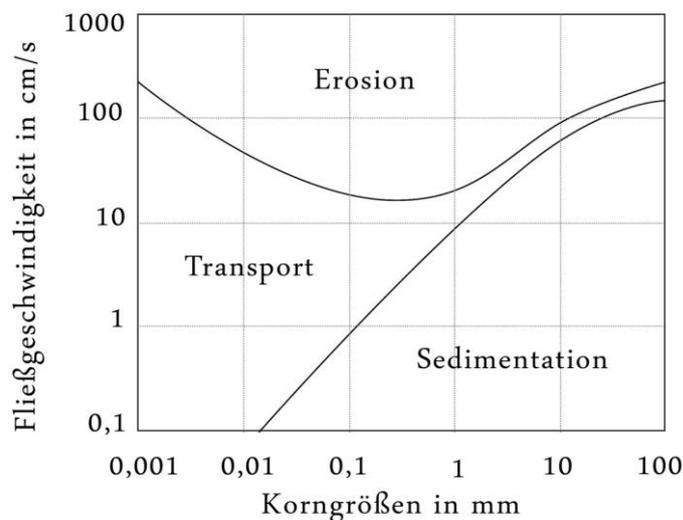
Abbildung 2: Sohlenstabilität in Abhängigkeit der Korngrösse und der Fliessgeschwindigkeit von Fliessgewässern nach Hjulström 1935 (Quelle: Strobl und Zunic 2006).

Für eine Abschätzung des Feststofftransportes ist der Beginn der Mobilisierung entscheidend. Das Konzept der kritischen Geschwindigkeit stellt den Zusammenhang der mittleren kritischen Fliessgeschwindigkeit und dem mittleren Korndurchmesser der Sohle dar (Strobl und Zunic 2006). In Abbildung 2 nach Hjulström (1935) ist ersichtlich, dass kleinere Korngrößen bereits durch eine geringere mittlere Fliessgeschwindigkeit mobilisiert werden können. Unter einer Korngrösse von 0.2 mm nimmt die Kohäsion der Partikel durch den Anstieg von kohäsiven Tonpartikel zu und dadurch auch die erforderliche Fliessgeschwindigkeit für eine Erosion. Dieser Ansatz ist für eine erste Abschätzung geeignet.

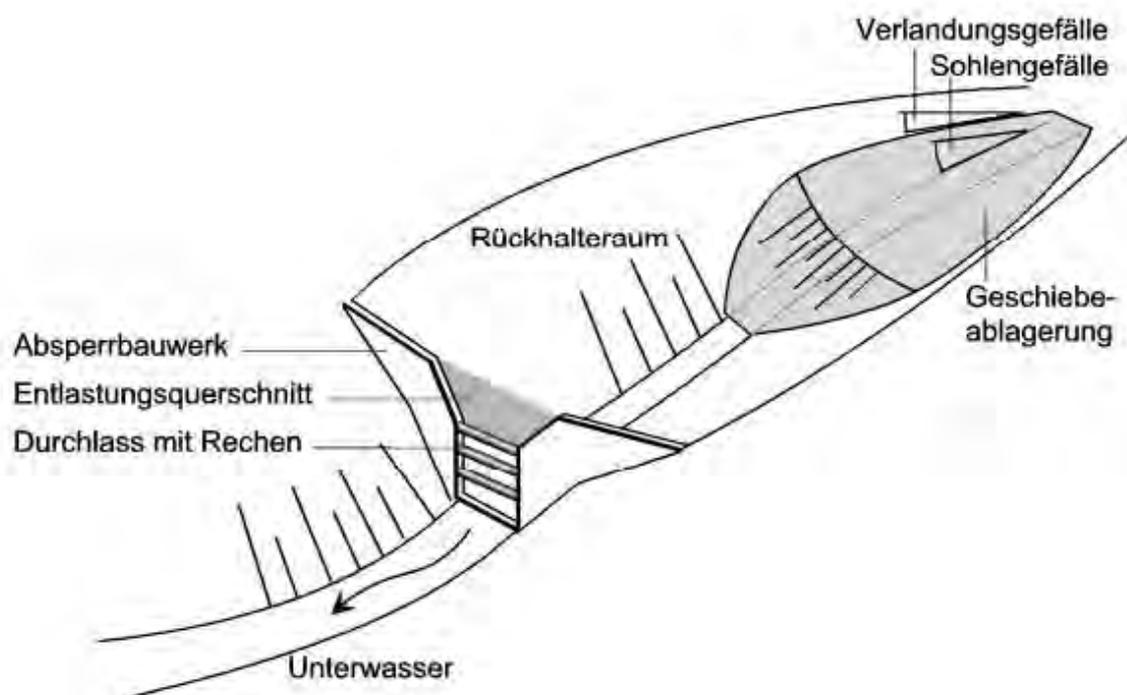
Abbildung 3: Schematische Skizze eines Geschiebesammlers (Promny und Müller 2008)

Zur Regulierung (Retention und Dosierung) von Feststoffen werden Geschiebesammler mit einem Absperrbauwerk und mit einem Rückhalteraum (Verflachung des Gerinnes) konstruiert (Bergmeister et al. 2009; s. Abbildung 3). Der Geschiebesammler lagert Feststoffe durch die abnehmende Transportkapazität ab (Romang 2004). Je nach Schwemmholzvolumen aus dem Einzugsgebiet wird zudem ein Rechen zum Rückhalt von Schwemmholz integriert (Romang 2004).

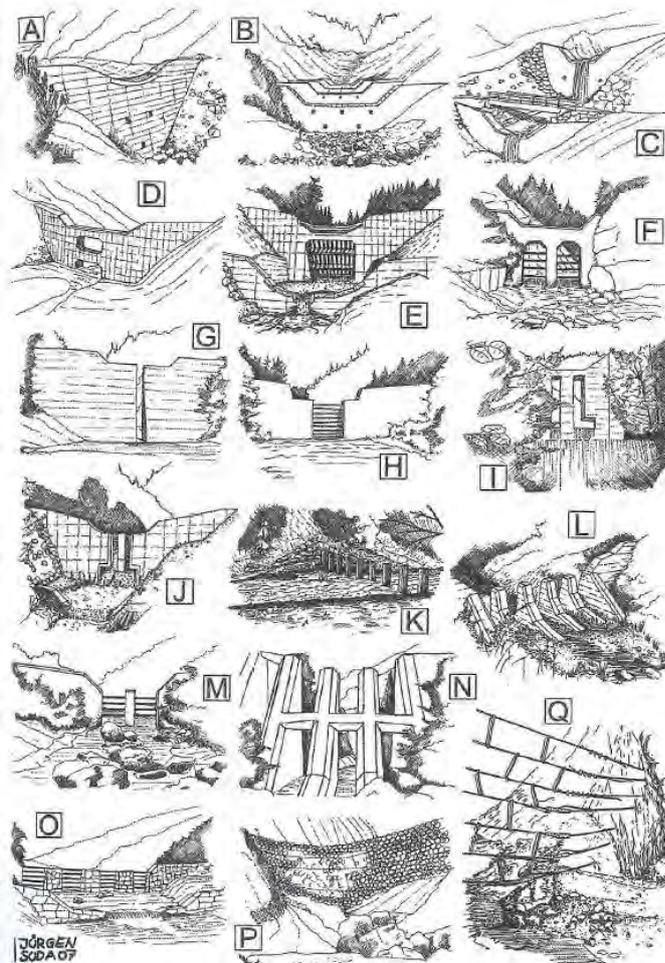
Abbildung 4: Schematische Darstellung mit Beispielen von unterschiedlichen Absperrbauwerken von Geschiebesammlern nach Soda A-Q: Konsolidierungssperren, D-F: grossdolidge Sperren, G-H Schlitzsperren, I: Schlitzdolen, J: Doppelschlitzsperre mit Mittelscheibe, K: aufgelöste Sperre, L,N: Murbrecher, M,O: aufgelöste Sperre mit Balkenverschluss, P: Netzsperre, Q: Seilsperre.(Quelle: Bergmeister et al. 2009).

Geschiebesammler werden oftmals direkt am Kegelhals oder auf dem Kegel errichtet (Takahashi 2014). In Abhängigkeit der Funktionsweise werden unterschiedliche Wildbachsperren gebaut (Bergmeister et al. 2009). Die unterschiedlichen Bauweisen der Geschiebesammler können anhand der massgebenden Wildbachprozesse, dem Funktionstyp der Sperre, der Anordnung des Bauwerks etc. klassiert werden. Das Absperrbauwerk kann zudem anhand von unterschiedlichen Attributen (Grundriss- und Schlitzform, Anzahl Sperröffnungen etc.) unterschieden werden (Bergmeister et al. 2009). In Abbildung 4 sind unterschiedliche Bautypen von Geschiebesammlern beispielhaft dargestellt.

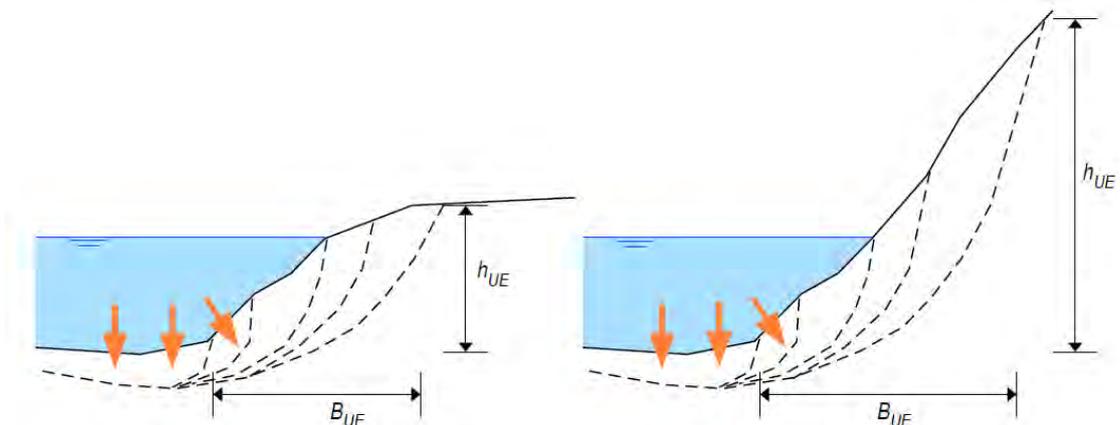
Abbildung 5: Erosion des Böschungsfusses. Links bei niedriger Böschung, rechts bei hoher Böschung.  $B_{UE}$  = Erosionsbreite,  $h_{UE}$  = Erosionshöhe. (Quelle: Hunzinger et al. 2015).

Durch die Ufererosion können Infrastrukturen, Siedlungen und Kulturland gefährdet werden (Bezzola 2002). Klassische Massnahmen zur Ufersicherung sind nach Strobl und Zunic (2006) lückenlose Parallellbauwerke aus Holz, Blöcken oder Beton. Bei geringen Fliessgeschwindigkeiten kann auch die Bepflanzung der Ufer dem Schutz dienen. Kräftige Wurzelwerke sichern hierzu die Ufer. Zur Sicherung des Fusses der Böschung werden Faschinen aus Weidenruten verwendet. Bei steileren Böschungen und stärkerem Geschiebetrieb ist eine Ufersicherung mit Steinen notwendig. Die Blockgrösse wird in Abhängigkeit des Böschungssubstrats und der Schubspannung gewählt. Buhnen und Steinsporne sind eine weitere Möglichkeit zur Sicherung der Ufer (Strobl und Zunic 2006). Diese werden vermehrt in flacheren Gewässern angewendet.

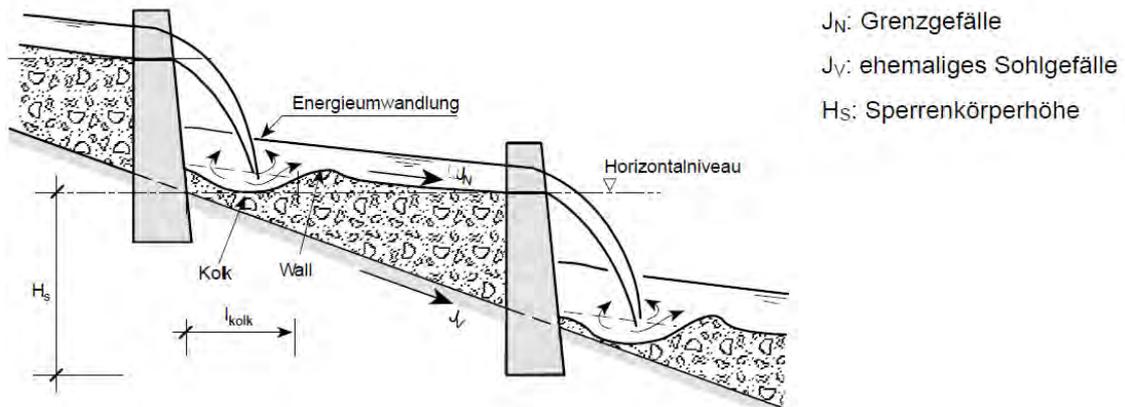
Abbildung 6: Schematische Darstellung im Längsprofil der Kolkbildung unterhalb von Sperrentreppen. (Quelle: Bergmeister et al. 2009, nach Böll 1997).

- Kolkbildung bei Sperrentreppen  
 Der Kolk entsteht bei Überfällen der Sperren. Durch den Fließwechsel im Unterwasser des Bauwerks werden Sedimente transportiert und bei der Auftreffstelle entsteht ein Kolk zur Energiedissipation (Bergmeister et al. 2009). Die Wirkungsweise der Sperre ist in Abbildung 6 dargestellt.

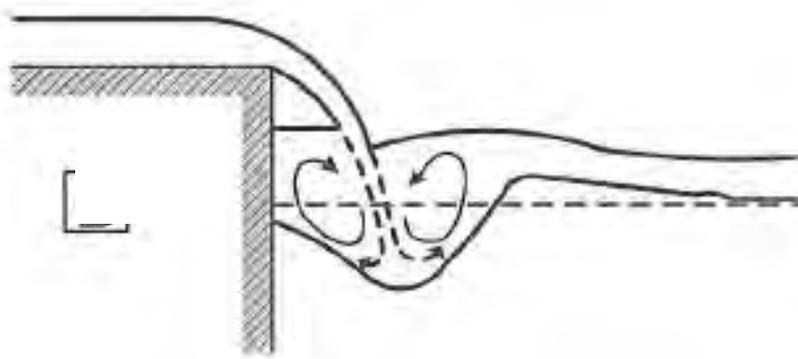
Abbildung 7: Überfall bei beweglicher Sohle im Unterwasserbereich. Quelle: Bergmeister et al. 2009, nach Zeller 1971)

Die Ausprägung des Kolks am Fuss hängt von dem spezifischen Abfluss, der Überfallhöhe und des Sohlenmaterials ab. Durch den Überfall bilden sich vertikale Wirbel (Deckwalze / Grundwalze) und Randwalzen mit einer Rückströmung (s. Abbildung 7, Bergmeister et al. 2009). Die Bildung von Kolken kann zur Unterspülung und zum Einsturz der wasserbaulichen Massnahme führen (Annandale et al. 2002).

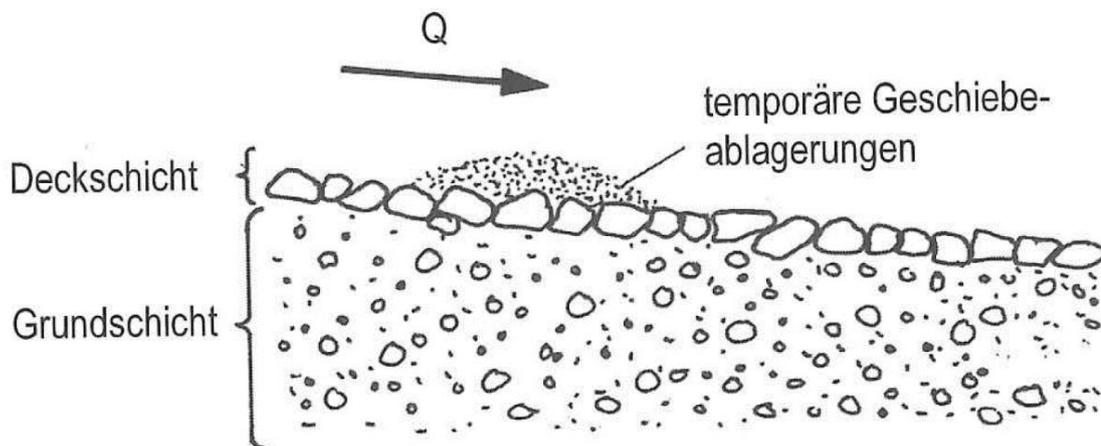
Abbildung 8: Schematische Darstellung Deckschicht durch die passive Anreicherung von Grobkomponenten.  $Q$  = Abfluss. (Quelle: Strobl und Zunic 2006).

Gemäss Strobl und Zunic (2009) besteht eine unbeeinträchtigte Gerinnesohle aus einer Mischung von Sand, Kies, Steinen und gröberen Komponenten. Finden die Prozesse des Transports und der Erosion über einen längeren Zeitraum statt, bildet sich eine Deckschicht aus Grobkomponenten (sog. Sohlpanzerung) über der Grundsicht der natürlichen Flusssohle (Strobl und Zunic 2006; s. Abbildung 8). Diese Selbststabilisierung der Deckschicht verhindert gemäss Weichert (2006) die Sohlenerosion. Wird die Belastungsgrenze der Deckschicht durch Hochwasserabflüsse überschritten, kann auch bei der Deckschicht Erosion eintreffen (Weichert 2006).

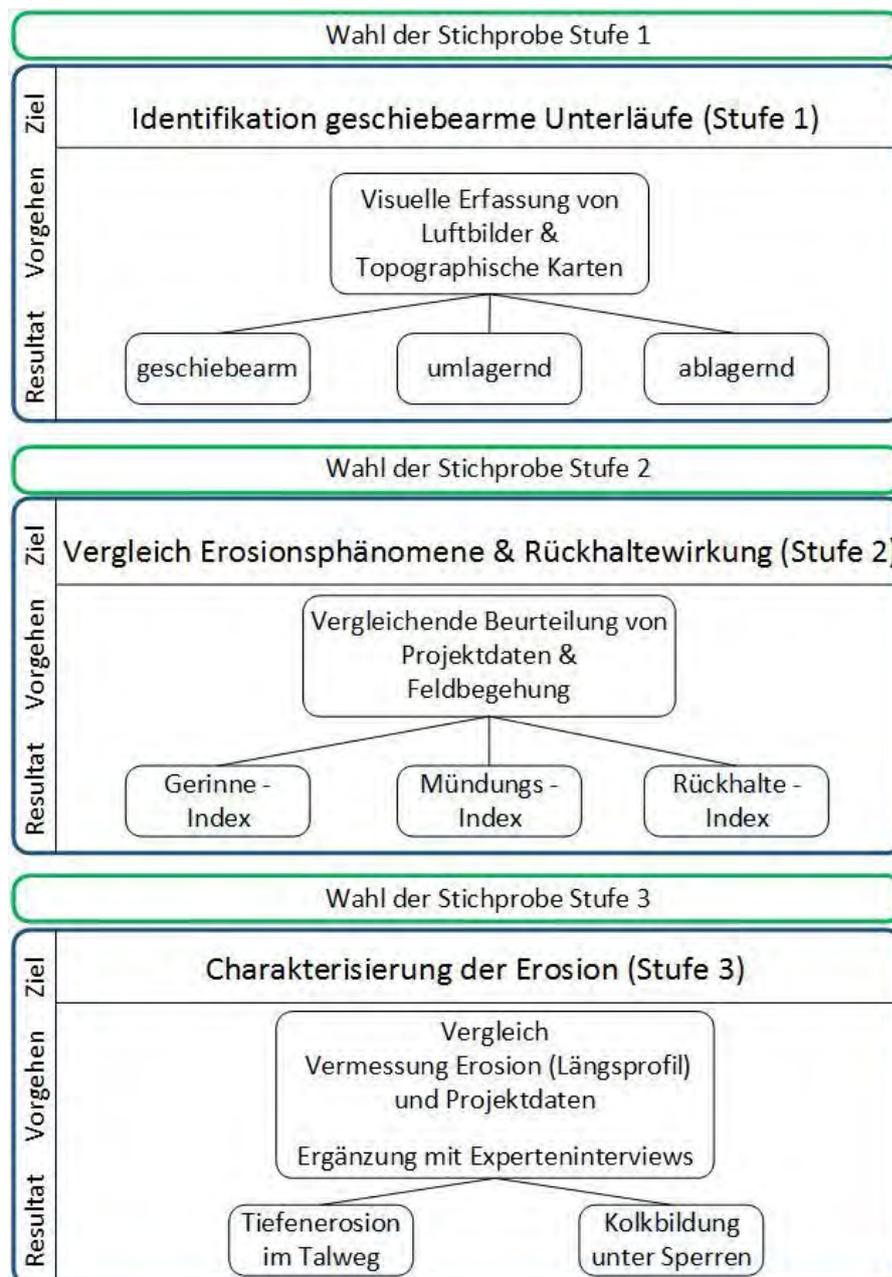
Abbildung 10: Übersicht des dreistufigen Vorgehens der Beurteilung der Erosion im Unterlauf und der Rückhaltewirkung von Geschiebesammlern. Blau: Stufe, Grün: Auswahlkriterien.

Eine Übersicht des methodischen Vorgehens ist in der Abbildung 10 aufgeführt. Anschliessend wird das Vorgehen der Auswahlkriterien und der drei Stufen detailliert erläutert.

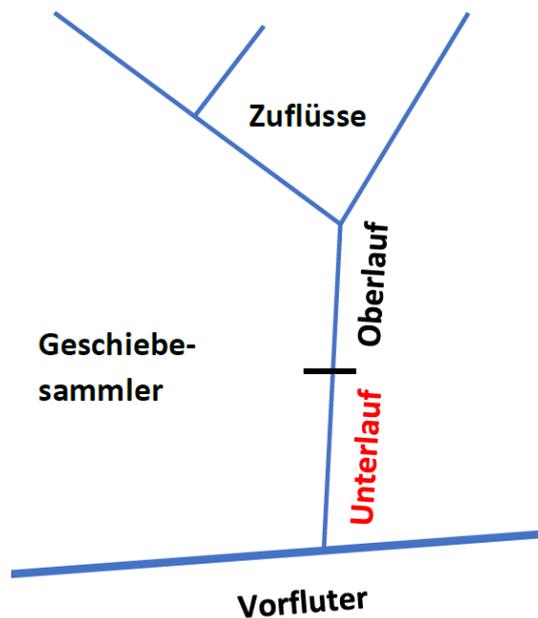
Abbildung 11: Schematische Darstellung des verwendeten Begriffs Unterlauf, Blau = Flusslauf, Schwarz = Geschiebesammler.

Der Begriff Unterlauf wird in dieser Arbeit nicht gemäss der ursprünglichen Definition von dem Bundesamt für Wasserwirtschaft (BWG 2003) verwendet. Der verwendete Begriff umschreibt den Abschnitt direkt unterhalb des Geschiebesammlers bis zum Vorfluter (s. Abbildung 11).

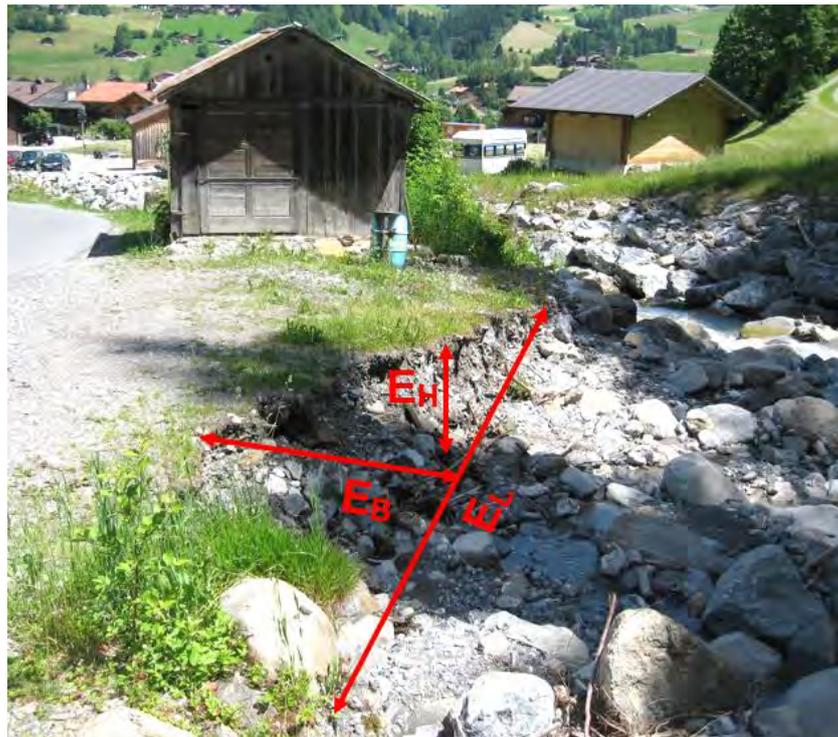
Abbildung 14: Parameter der Böschungserosion.  $E_B$  = Erosionsbreite,  $E_L$  = Erosionslänge,  $E_H$  = Erosionshöhe, Chalberhönibach in Saanen (Aufnahmedatum: 26. Juni 2015).

Die Böschungserosion wird anhand von Anrisspuren oder erodierten Flächen identifiziert. Als Hilfestellung können die in Stufe 1 bereits identifizierten Anrisse auf der topographischen Karte verwendet werden. Das Ausmass der Erosion soll durch das Erosionsvolumen anhand der Erosionsbreite, -länge und -höhe berechnet werden. Hierzu werden drei Parameter im Gelände gemessen (s. Abbildung 14).

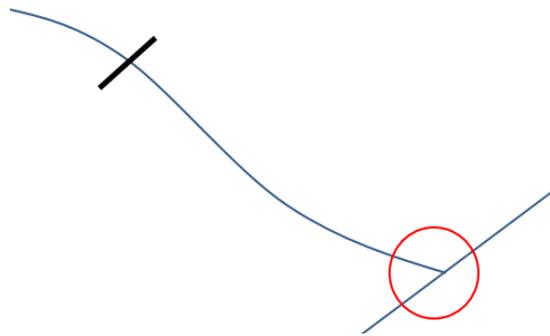
Abbildung 15: Schematische Darstellung der Mündung des Unterlaufs in den Vorfluter. Rot = Mündung, Blau = Fließgewässer, Schwarz = Geschiebesammler.

Die Untersuchung der Verhältnisse an der Mündung erfolgt an der Einmündung des Unterlaufs in den Vorfluter (s. Abbildung 15). Im Vergleich zur Erosion im Gerinne wird einzig das Phänomen der Kolk- bzw. Kegelbildung untersucht (s. Tabelle 4). Der bewertete Indikator der Verhältnisse an der Mündung ist die Bildung eines Kolkes im Vorfluter oder die Ablagerung von Feststoffen, wenn das Material aus dem Unterlauf mobilisiert wurde. Das Vorgehen der Beurteilung ist in Kapitel 4.3.3 aufgeführt.

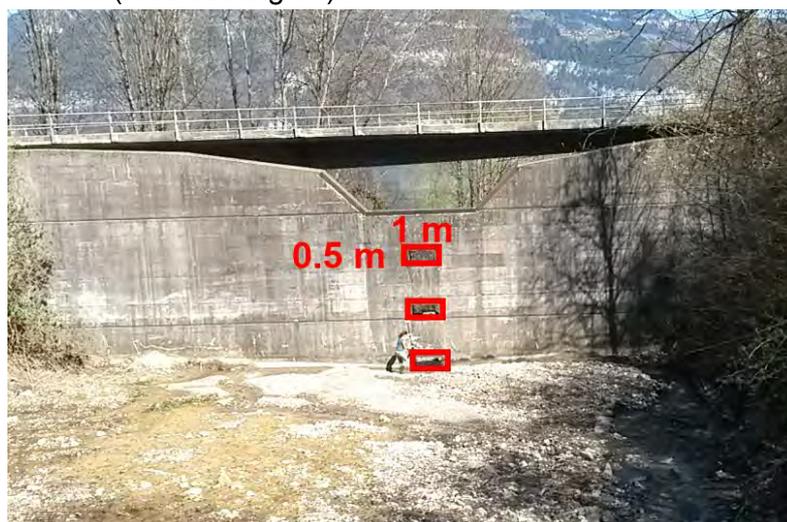
Abbildung 16: Bezeichnung des kleinsten Masses des Durchlasses. Geschiebesammler am Fritzenbach in Leissigen. Durchlass: Breite = 1 m, Höhe = 0.5 m. (Aufnahmedatum: 24. April 2015).

- **Kleinstes Mass des Durchlasses auf der Gerinnesohle**  
Die Rückhaltewirkung wird durch die Form der Öffnungen des Absperrbauwerkes beurteilt. Hierbei wird nicht die Fläche, sondern die Form der Öffnung erfasst, da diese für die Beurteilung der Rückhaltewirkung relevant ist. Die Öffnung wird anhand der kleinsten Höhe oder Breite (sog. kleinstes Mass) des Durchlasses auf der Höhe der Gerinnesohle beurteilt. Das kleinste Mass wird grundsätzlich aus den Plänen des Absperrbauwerkes entnommen. Im Falle eines veränderten Absperrbauwerkes werden die Öffnungen im Gelände neu vermessen. Der Entlastungsquerschnitt wird nicht beurteilt, da angenommen wird, dass die Dimensionierung des Geschiebesammlers auch für grössere Ereignisse ausreichend ist.  
Beim Beispiel vom Geschiebesammler am Spissibach in Leissigen entspricht das kleinste Mass 0.5 m (s. Abbildung 16).

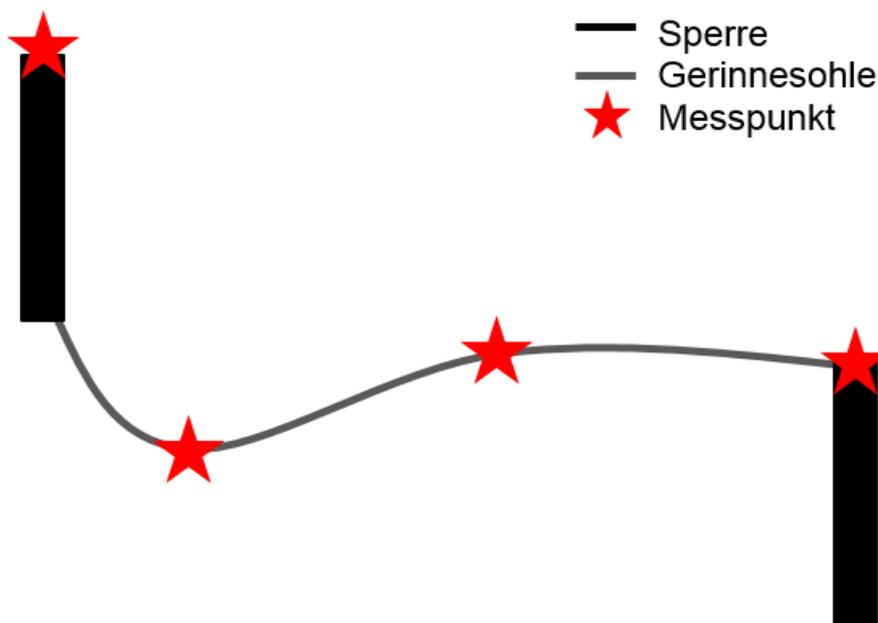
Abbildung 19: Schematische Darstellung der Messpunkte der dGPS Vermessung in Abschnitten mit Sperren.

- der oberen und unteren Sperrenkrone
- des tiefsten Punktes im Kolken
- des Beginns des Kolks (Gefällsknick)

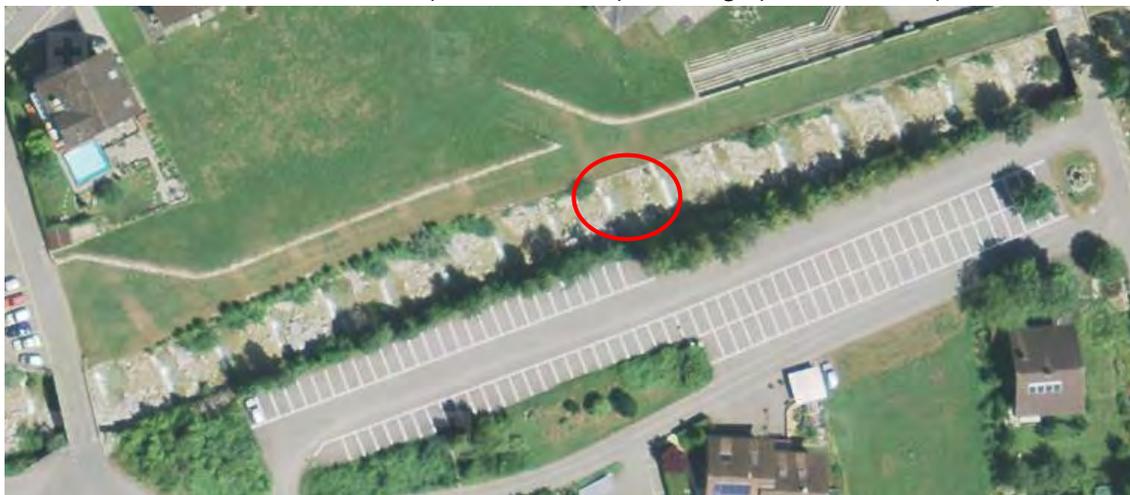
Abbildung 20: Referenzzustand geschiebearme Bedingungen: Ausgeprägte Kolke unterhalb von Sperren am Steinibach in Dallenwil im Abschnitt C. Kreis: Bsp. eines grossen Kolk der nahezu bis zur nächsten Sperre reicht. (Quelle: Swisstopo 2014).

- Als geschiebearmer Referenzzustand werden die Abschnitte A und C im Steinibach in Dallenwil festgelegt (s. Abbildung 20). Unterhalb der Sperren bilden sich deutliche Kolke, welche teilweise nahezu bis zur unterliegenden Sperre reichen. Der geschiebearme Zustand wird von Herrn Fessler (Kt. Nidwalden) bestätigt (Fessler 2015).

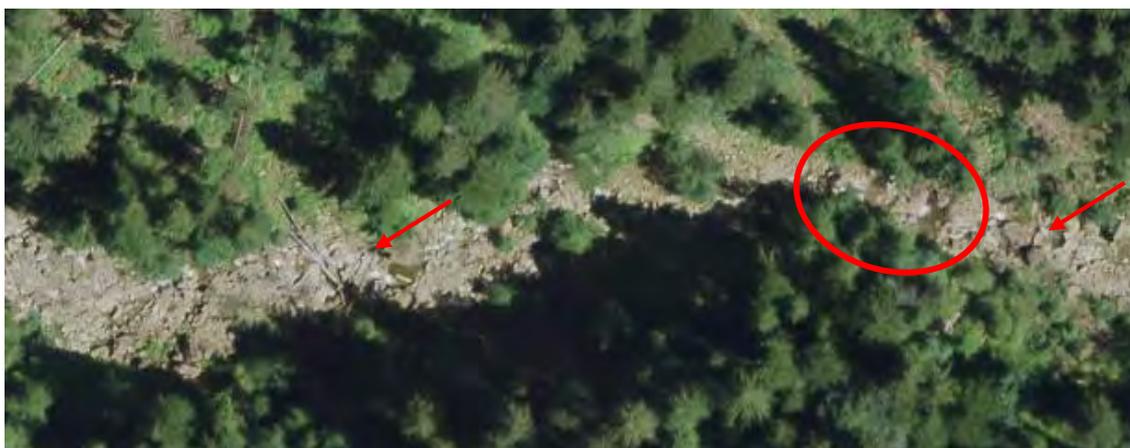
Abbildung 21: Referenzzustand umlagernde Bedingungen: Umlagerungsstrecke am Rotenbach in Plaffeien. Kreis: grössere Blöcke mit Kolken unterhalb. Pfeile: Ablagerung von grösseren Blöcken (Quelle: Swisstopop 2014).

- Für umlagernde Bedingungen werden die beiden Unterläufe des Schwändlibachs und Rotenbachs in Plaffeien verwendet (s. Abbildung 21). Im dargestellten Abschnitt im Rotenbach sind grössere Blöcke und Kolke unterhalb von diesen Blöcken zu erkennen. Im Gelände können die umlagernden Bedingungen bestätigt werden.

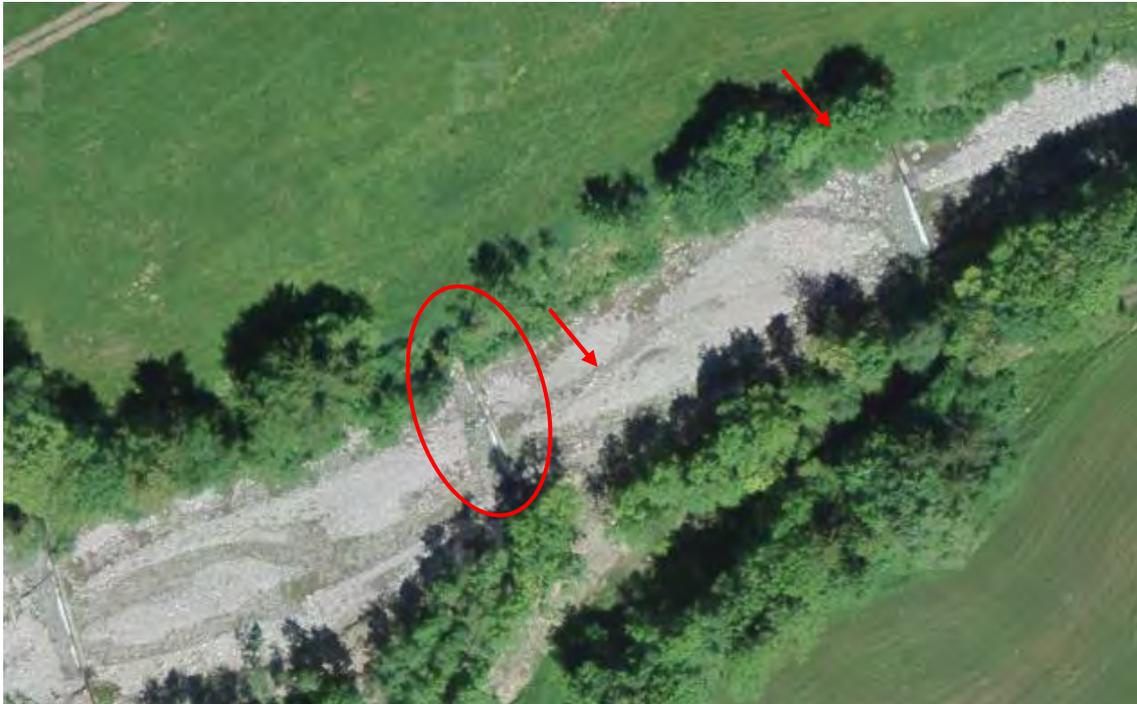
Abbildung 22: Referenzzustand ablagernde Bedingungen: Eher ablagernder Abschnitt am Hundschottenbach in Biberegg. Kreis: vergleichsweise kleine Kolke. Pfeile: grössere Blöcke. (Quelle: Swisstopop 2014).

- Als ablagernder Referenzzustand wird der Abschnitt A unterhalb des Geschiebesammlers des Hundschottbachs in Biberegg verwendet (s. Abbildung 22). Auf dem untenstehenden Luftbild sind bspw. grössere Blöcke und nur kleine Kolke unterhalb der Sperrn identifizierbar. Erosionsphänomene der Ufer wie Rutschungen oder Böschungserosion werden keine identifiziert.

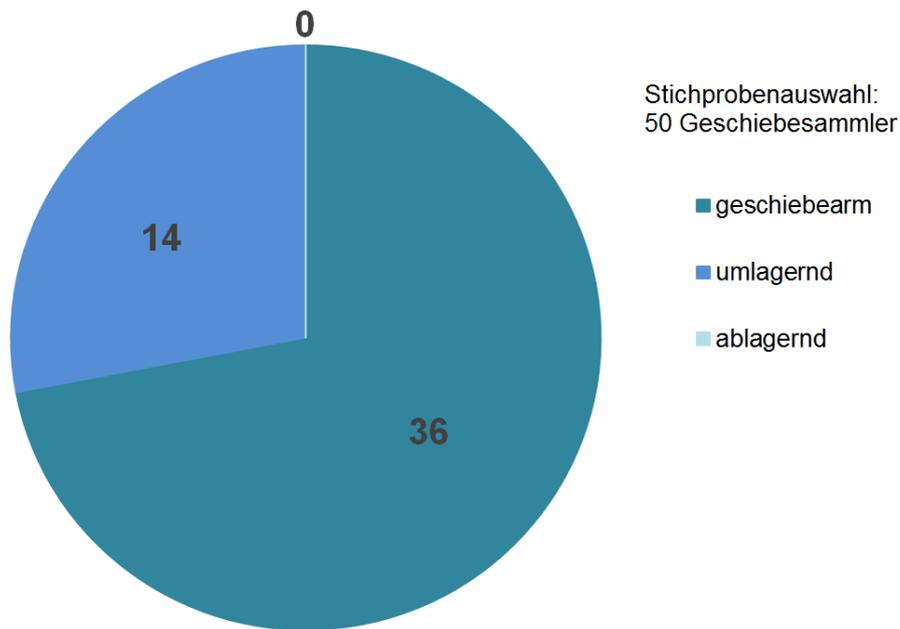
Abbildung 23: Visuelle Kategorisierung der Unterläufe anhand von Luft- und Satellitenbildern und topographischen Karten an 50 Geschiebesammlern der Datenbank Solid.

Die visuelle Interpretation von Luft- und Satellitenbildern und topographischen Karten zeigt, dass in 72 % der 50 untersuchten Unterläufe geschiebearme Bedingungen identifiziert werden. Insgesamt werden 36 Unterläufe als erodierend und 14 als umlagernden kategorisiert (s. Abbildung 23). In keinem der Unterläufe kann eine dominierende ablagernde Tendenz festgestellt werden. Die Kategorisierung der einzelnen Wildbäche ist im Anhang C aufgeführt und die detaillierte Beurteilung anhand des Beurteilungsrasters im digitalen Anhang.

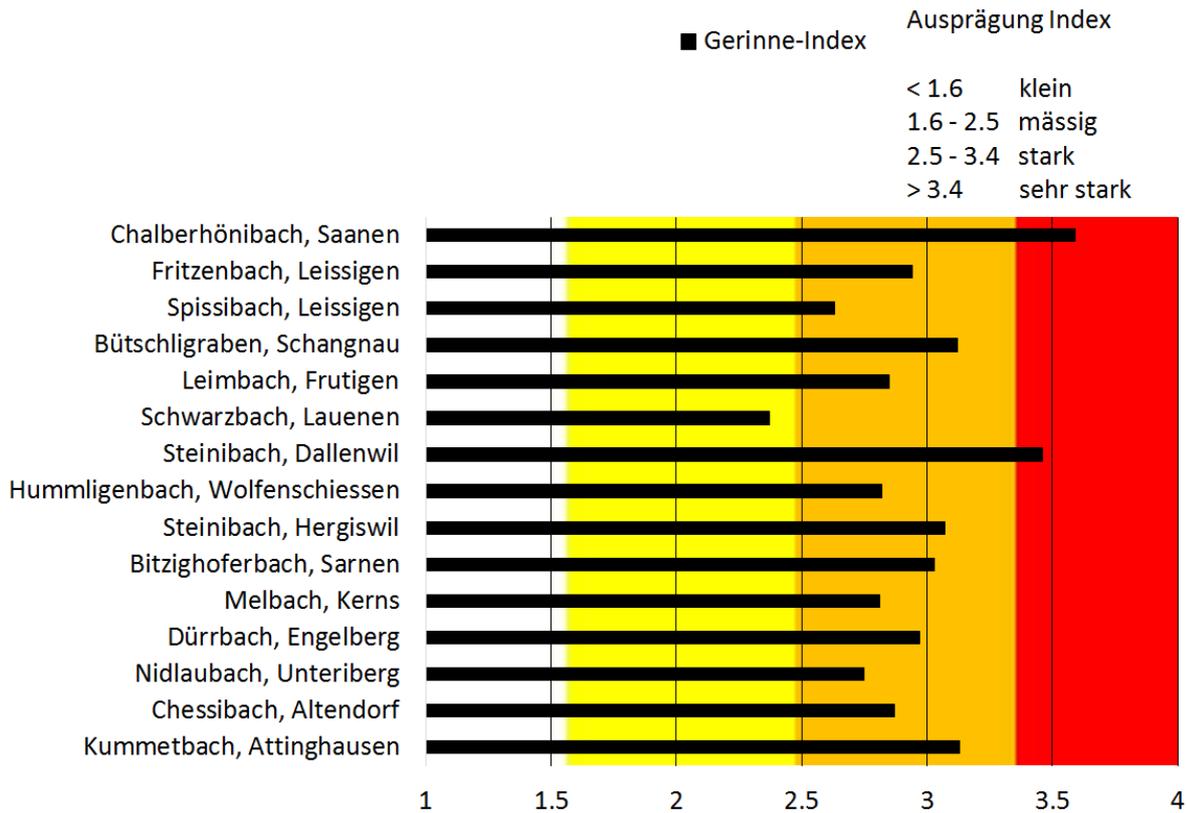
Abbildung 26: Beurteilung des Gerinne-Indexes der 15 untersuchten Unterläufe der Stufe 2. Die Beurteilung basiert auf den im Feld festgestellten Ausprägungen von Erosionsphänomenen. Die Hintergrundfarben stellen die Klassengrenzen der Ausprägung des Index dar.

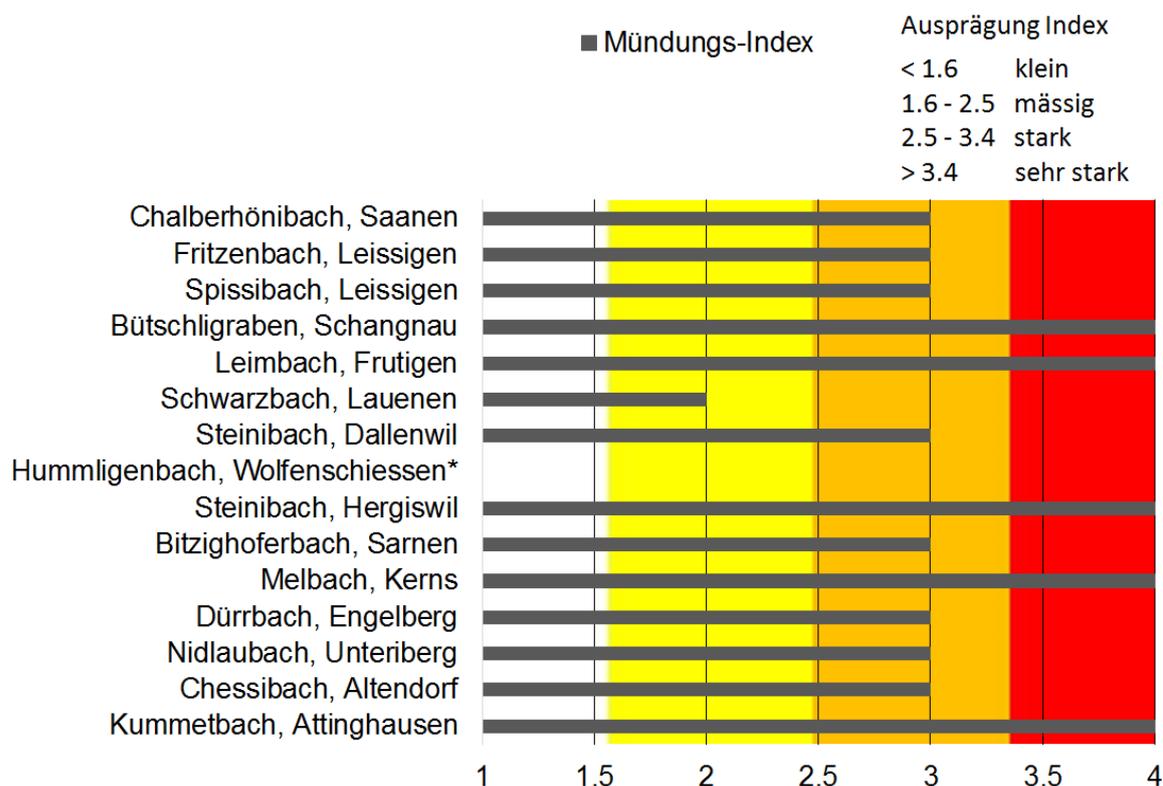
Abbildung 28: Beurteilung des Mündungs-Indexes der 15 untersuchten Unterläufe der Stufe 2. Die Hintergrundfarben stellen die Klassengrenzen der Ausprägung des Indexes dar. (\* Mündung am Hummligenbach aufgrund Renaturierung nicht beurteilt).

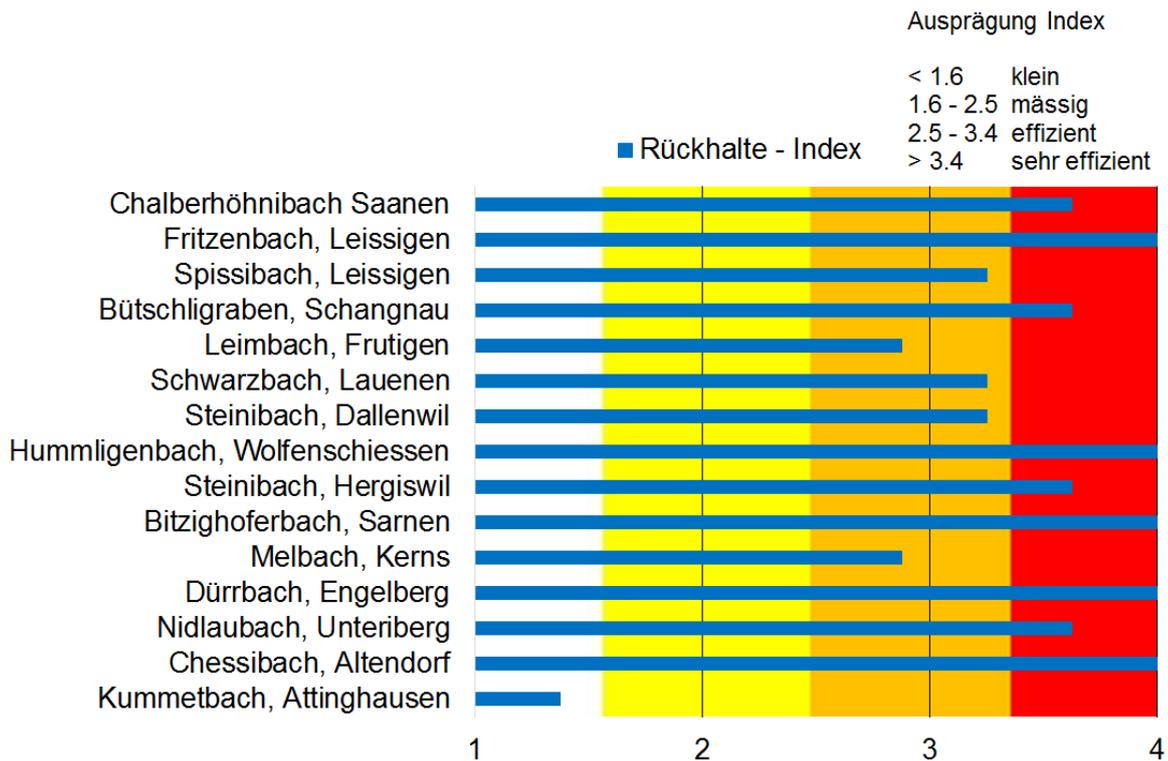
Abbildung 31: Beurteilung des Rückhalte-Indexes der 15 untersuchten Unterläufe der Stufe 2. Basierend auf dem kleinsten Mass des Rückhaltes, sowie dem Korrekturfaktor der Korngrösse und der Orientierung der Öffnungen. Die Hintergrundfarben stellen die Klassengrenzen der Ausprägung des Index dar.

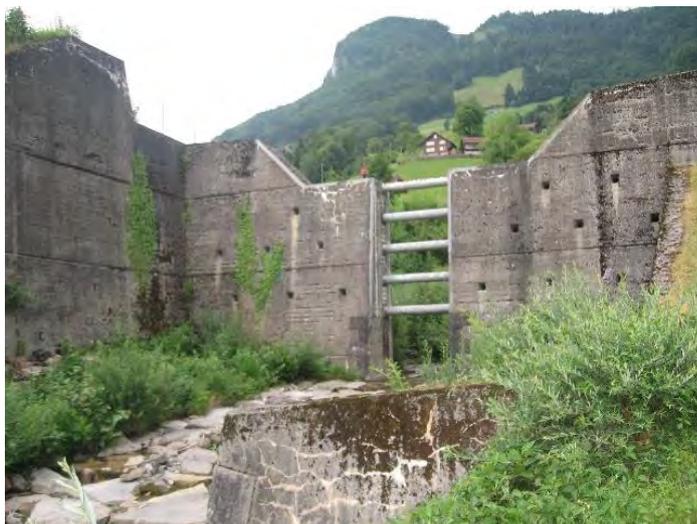
Abbildung 32: Geschiebesammler am Kummetbach in Attinghausen. Kleinstes Mass: > 1.5 m. (Aufnahmedatum: 17. Juli 2015).

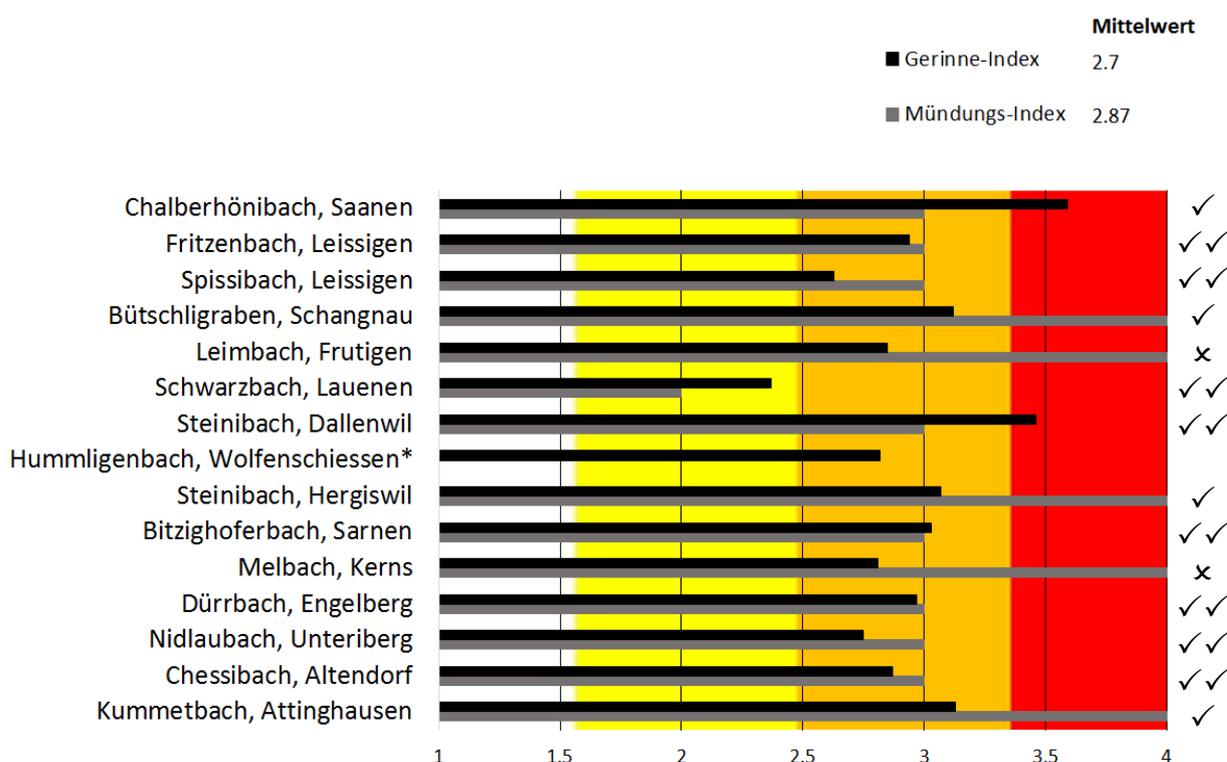
Abbildung 33: Beurteilung der Erosionsphänomene im Unterlauf und der Verhältnisse an der Mündung anhand eines Gerinne- und Mündungs-Indexes an 15 Unterläufen der Datenbank Solid. Die Hintergrundfarben stellen die Klassengrenzen der Ausprägung des Index dar. (\*die Mündung am Hummligenbach wird aufgrund einer Renaturierung nicht beurteilt).

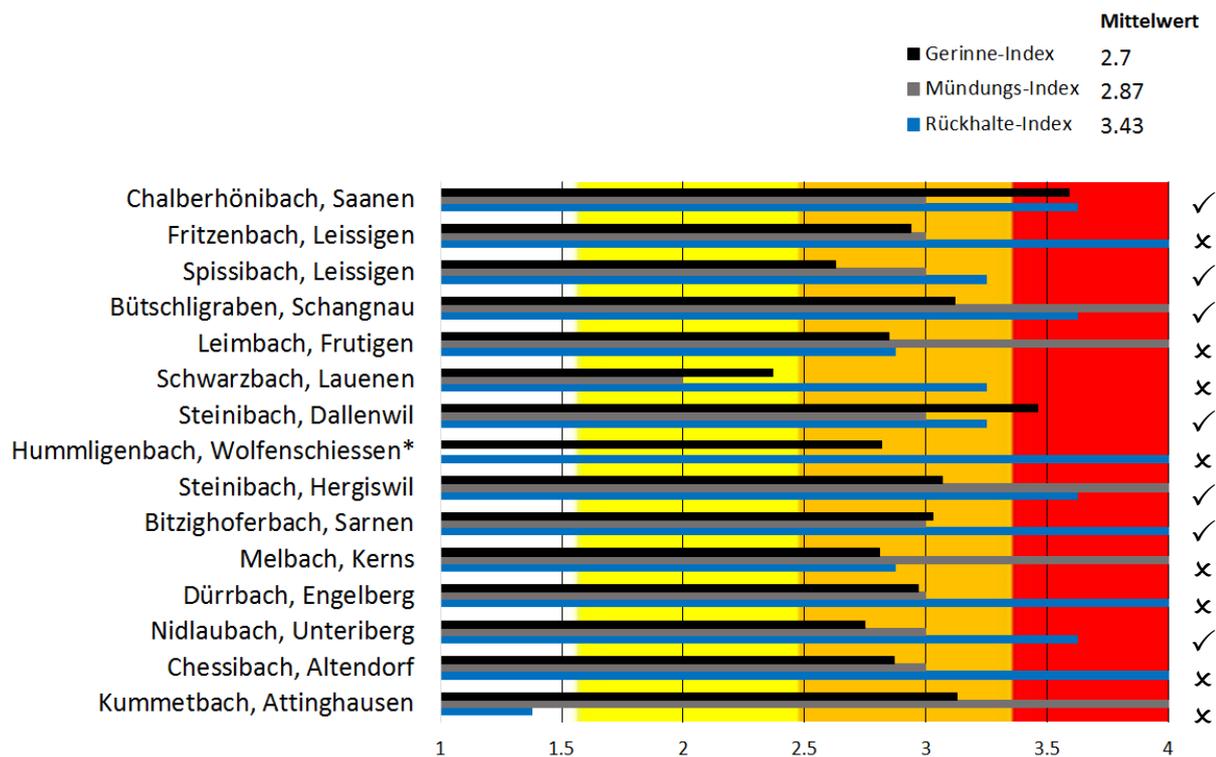
Abbildung 34: Vergleich des Gerinne- Mündungs- und Rückhalte-Indexes der 15 Wildbäche der Stufe 2 der Datenbank Solid. Die Hintergrundfarben stellen die Klassengrenzen der Ausprägung des Index dar. (\*Mündung am Hummligenbach aufgrund Renaturierung nicht beurteilt).

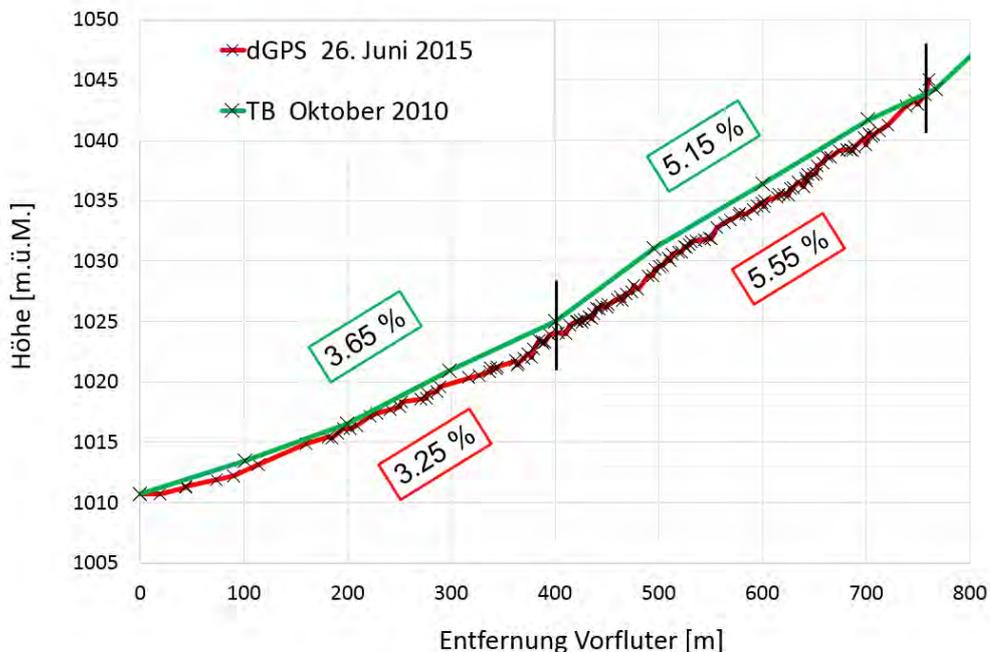
Abbildung 35: Vergleich Längenprofile am Chalberhönibach in Saanen im unverbauten Abschnitt D. Kreuz = Messpunkte, gestrichelte Linie = projizierte Sohle, durchgezogene Linie = Messung, TB = Technischer Bericht (Archivdaten), die Neigung wird pro Abschnitt angegeben.

In der Abbildung 35 ist der Vergleich der Sohlenlage dargestellt. Das im Juni 2015 gemessene Profil (rot) weist über den gesamten Abschnitt eine tiefere Sohlenlage auf als die im Oktober 2010 gemessene Sohlenlage (grün). Im Vergleich zur Messung im 2010 ist die stärkste Tiefenerosion im Bereich von 400–760 m Entfernung des Vorfluters vorzufinden. Sie umfasst in diesem Bereich eine Tiefe bis zu 2 m. Im flacheren Abschnitt zwischen 0 und 400 m Entfernung der Mündung ist die Tiefenerosion mit ca. 1–2 m weniger stark ausgeprägt. Die Neigungsverhältnisse verändern sich in den Abschnitten mit Erosion nur geringfügig. Das Profil wird im oberen Abschnitt geringfügig steiler (+0.4 %) und im unteren Abschnitt geringfügig flacher (-0.4 %) vermessen.

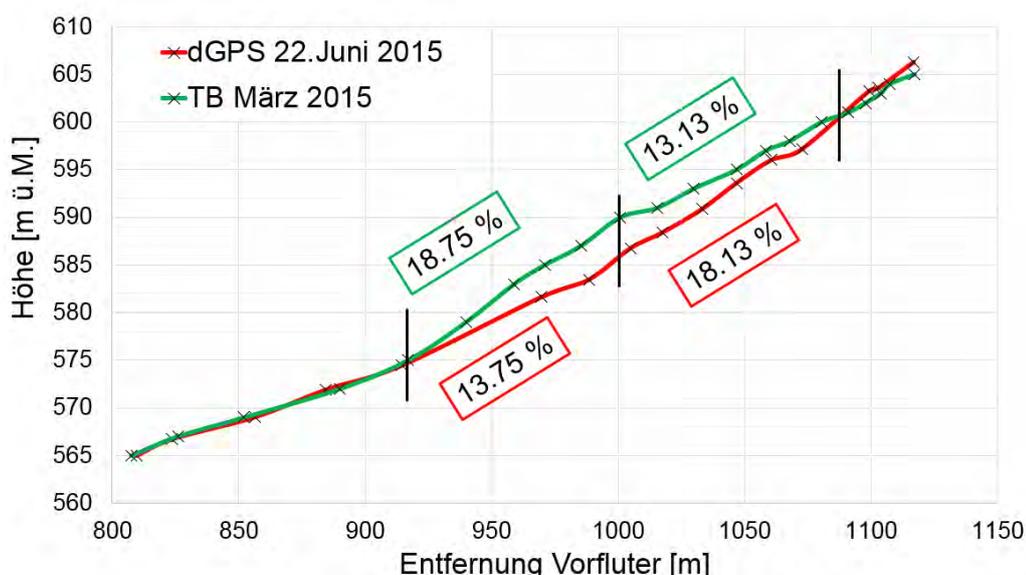
Abbildung 36: Vergleich Längenprofile am Steinibach in Dallenwil im unverbauten Abschnitt B. Kreuz = Messpunkte, die Neigung wird pro eingezeichnetem Abschnitt angegeben.

In der Abbildung 36 ist das Profil der Messung von Schubiger AG (grün) und die dGPS Messung (rot) aufgeführt. Das Längenprofil vom März 2015 weist innerhalb des Bereiches von 920 und 1075 m Entfernung des Vorfluters anhand der konvexen Form auf Ablagerungen hin. Anhand des Vergleichs des Längenprofils ist eine Erosion innerhalb dieses konvexen Bereichs festzustellen. Die maximale Tiefenerosion innerhalb von drei Monaten liegt bei nahezu 5 m. Anhand der Veränderung der roten Profillinie (Ist-Zustand) ist zu erkennen, dass sich die Neigungsverhältnisse deutlich verändern. Im oberen Bereich nimmt die Neigung um 5 % zu und im unteren Abschnitt wiederum ab.

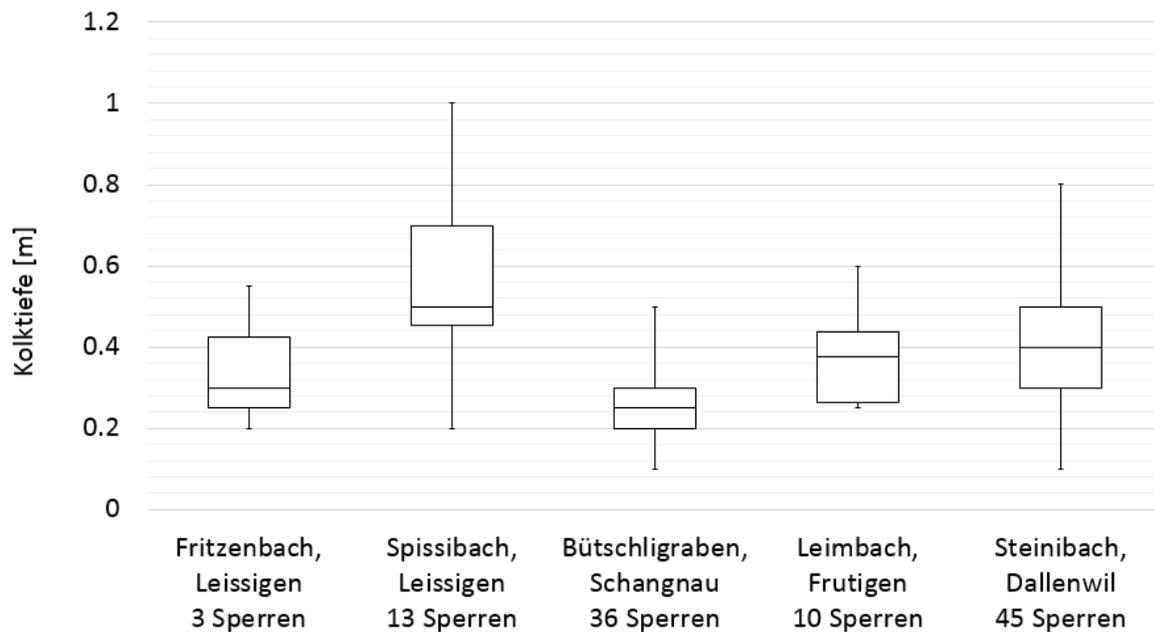
Abbildung 37: Vergleich der einzelnen Kolketiefen unterhalb von Querwerken der untersuchten Unterläufe der Stufe 3. Erklärung der Boxplot-Darstellung von unten nach oben: untere Antenne = min. Wert, unteres Quantil = 25 % der kleinsten Werte, Median, oberes Quantil = 75 % der kleinsten Werte, obere Antenne = max. Wert.

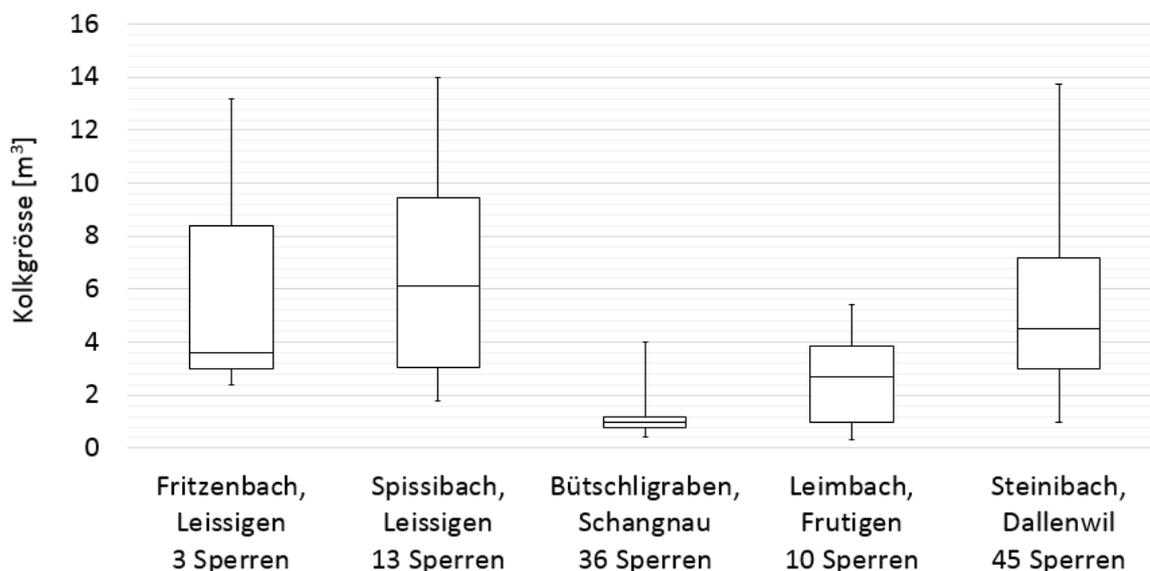
Abbildung 38: Vergleich der einzelnen Kolkgrössen unterhalb von Querwerken der untersuchten Unterläufe der Stufe 3. Erklärung der Boxplot-Darstellung von unten nach oben: untere Antenne = min. Wert, unteres Quantil = 25 % der kleinsten Werte, Median, oberes Quantil = 75 % der kleinsten Werte, obere Antenne = max. Wert.

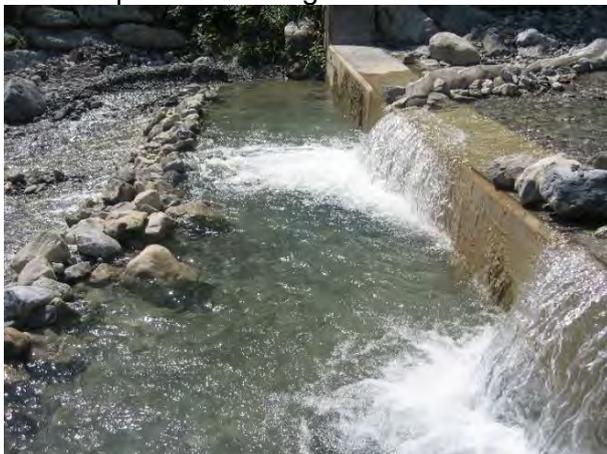
7 Kolk

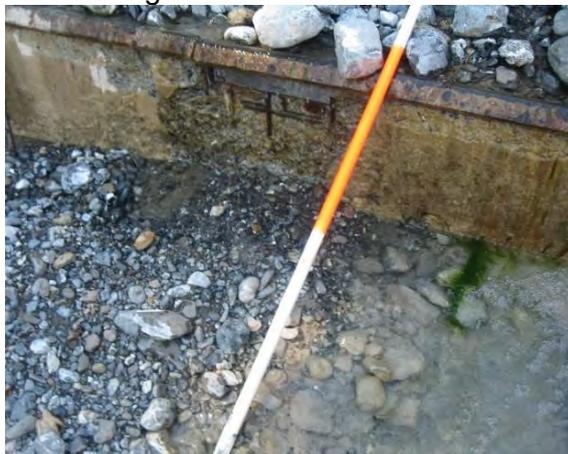
8 Beschädigte Sperre

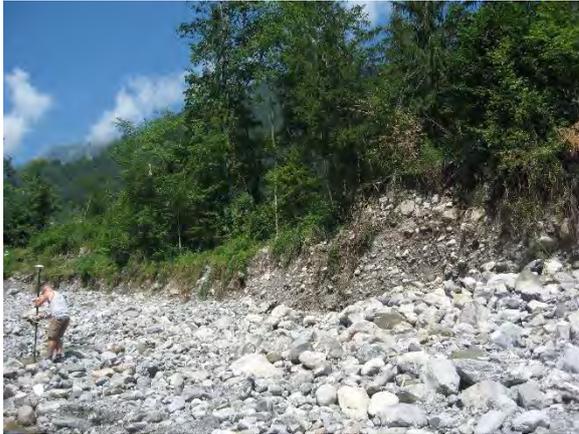
11 Ausgeprägte Böschungserosion
