# **Geomorphologische Auswirkungen von Geschiebesammlern auf den Unterlauf in Wildbächen**

Eine Untersuchung an  
Geschiebesammlern der Datenbank Solid

Masterarbeit der  
Philosophisch-naturwissenschaftlichen Fakultät  
der Universität Bern

vorgelegt von  
**Silvia Käser**  
**Februar 2016**  
Korrigierte Version

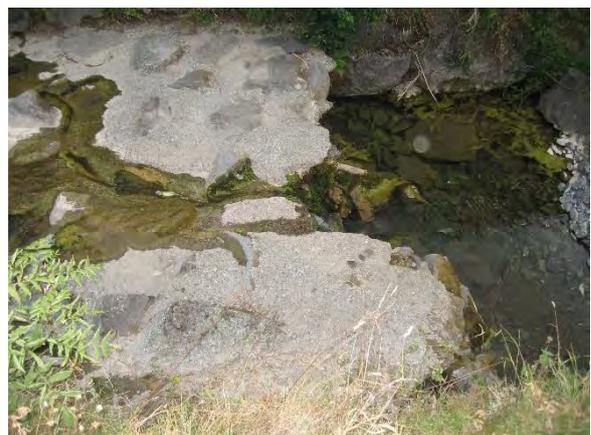
5 Beschädigter Überfall bei Blockschwelle 12

- Der Abschnitt A weist intakte Sperren auf. In den Ablagerungen zwischen den Sperren ist lediglich die Feinfraktion ausgespült. Die Tiefenerosion und die Kolkentiefe werden zwischen 20–40 cm bemessen.
- Die Blocksperren in Abschnitt B weisen eine Überfallhöhe von ca. 50 cm auf. Sie sind stark beschädigt. Die Schäden erstrecken sich von einzelnen erodierten Blöcken des Überfalls bis zu zwei komplett eingestürzten Blocksperren. Zudem lassen sich stark ausgeprägte Erosionen der Deckschicht erkennen.
- Der Abschnitt C weist wiederum Sperrentreppen auf. Im Gerinne ist lediglich die Feinfraktion der Ablagerung ausgespült. Die Tiefenerosion und die Kolkbildung sind stark ausgeprägt.
- Die Sohle des untersten Abschnitts D ist gepflästert. Ablagerungen sind keine vorzufinden.

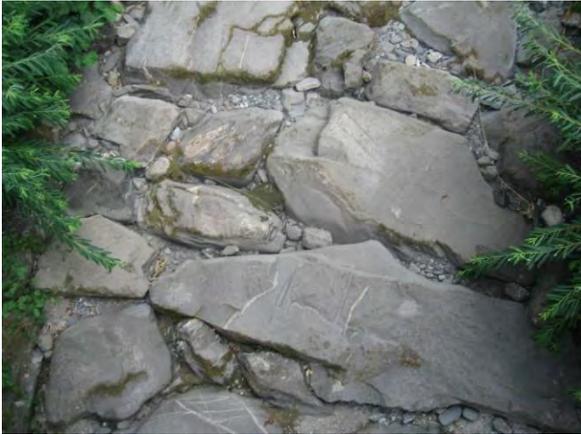
7 Gepflästerte Sohle
