Macrophytes Relevés 2019

Rapport technique février 2021

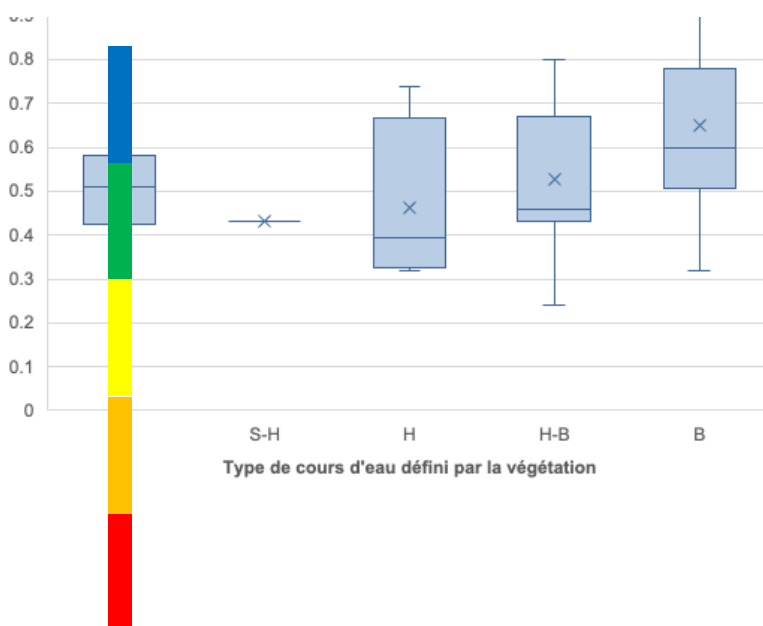
Fig. 7: Etat écologique des sites étudiés en fonction des types de cours d'eau définis par la végétation. S : à submergées, S-H : type de transition à submergées et hélophytes, H : à hélophytes, H-B : type de transition à hélophytes et bryophytes, B : à bryophytes. Classes d'état écologique : 0,00–0,19 : mauvais, 0,20–0,39 : médiocre, 0,40–0,59 : moyen, 0,60–0,79 : bon, 0,80–1,00 : très bon.

En raison du grand intervalle de confiance des données, les sites rattachés à différents types de cours d'eau ne différaient pas significativement au niveau de leur état écologique (Fig. 7). À une exception près, les ruisseaux à submergées étaient dans un état jugé moyen. Chez les ruisseaux à hélophytes, l'intervalle de confiance allait d'un état médiocre à un bon état. La moyenne et la médiane se trouvaient cependant respectivement au niveau d'un état médiocre et moyen.

Les tronçons du type de transition à hélophytes et à bryophytes se caractérisaient par une forte dispersion des données et se retrouvaient majoritairement dans les classes d'état moyen et de bon état. La médiane et la moyenne se situent cependant au niveau d'un état moyen. Les cours d'eau à bryophytes, dont l'état est évalué selon d'autres critères que les autres types, étaient, pour certains, jugés en très bon état. Leur

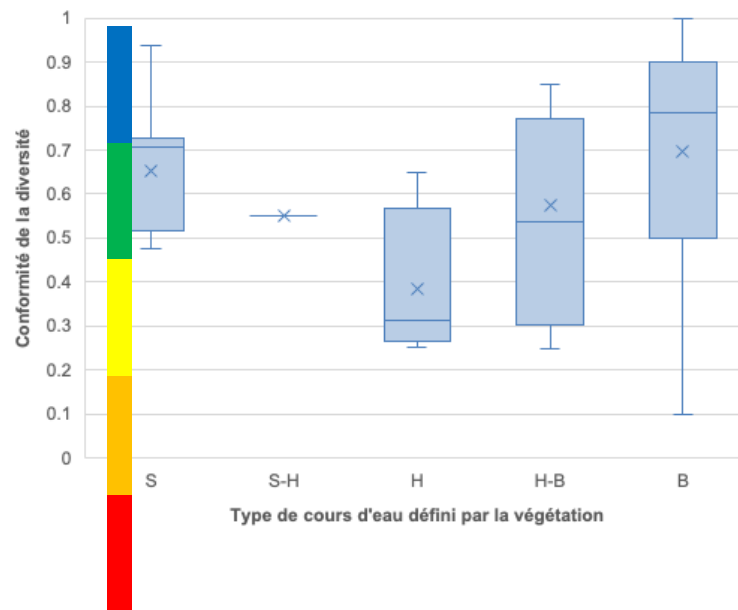
Fig. 11: Conformité de la diversité dans les tronçons étudiés avec le type en fonction du type de cours d'eau défini par la végétation. S : à submergées, S-H : type de transition à submergées et hélophytes, H : à hélophytes, H-B : type de transition à hélophytes et bryophytes, B : à bryophytes. Classes d'état : 0,00–0,19 : mauvais, 0,20–0,39 : médiocre, 0,40–0,59 : moyen, 0,60–0,79 : bon, 0,80–1,00 : très bon.

Les différents types de cours d'eau définis par la végétation se distinguaient peu au niveau de la conformité de la communauté : en fonction de ce paramètre, tous se situaient principalement dans la classe d'état moyen (Fig. 10). Les différences étaient plus marquées avec la diversité : les cours d'eau à submergées se situaient principalement dans le domaine du bon état tandis que ceux à hélophytes tendaient à se trouver dans un état médiocre (Fig. 11).

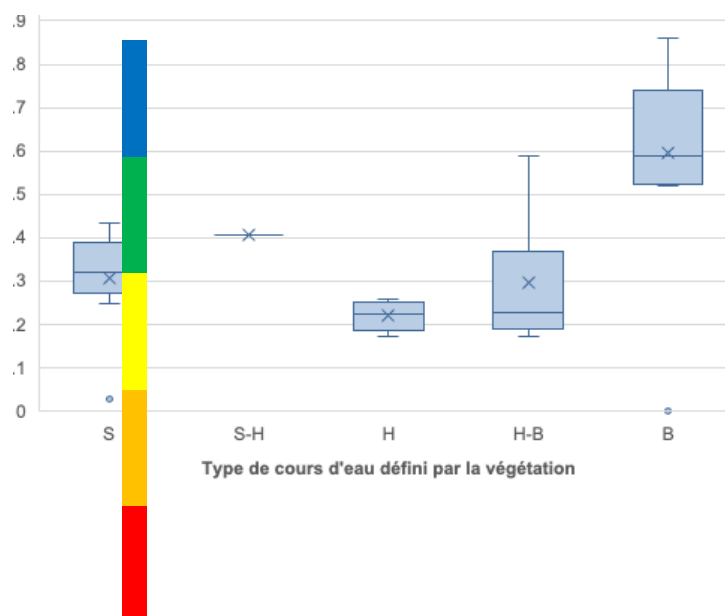
Fig. 12: Qualité des espèces dans les tronçons étudiés en fonction du type de cours d'eau défini par la végétation. S : à submergées, S-H : type de transition à submergées et hélophytes, H : à hélophytes, H-B : type de transition à hélophytes et bryophytes, B : à bryophytes. Classes d'état : 0,00–0,19 : mauvais, 0,20–0,39 : médiocre, 0,40–0,59 : moyen, 0,60–0,79 : bon, 0,80–1,00 : très bon.

Les différences entre les types de cours d'eau étaient particulièrement fortes avec le sous-objectif « haute qualité des espèces » (Fig. 12). Alors que les cours d'eau à submergées, ceux à hélophytes et ceux appartenant aux deux types de transition se situaient dans le domaine d'un état médiocre, les valeurs déterminées pour les cours d'eau à bryophytes étaient significativement différentes des autres (analyse de variance $p = 0,0007$) et correspondaient à un état moyen à bon.
