> Ecomorphologie des cours d'eau suisses

*Etat du lit, des berges et des rives
Résultats des relevés écomorphologiques (avril 2009)*

Office fédéral de l'environnement OFEV

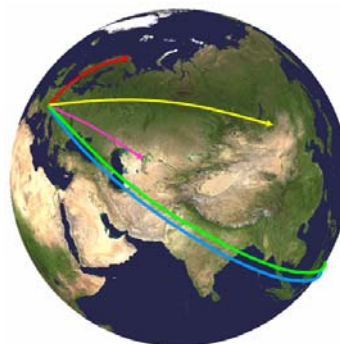
Fig. 3 > Comparaison géographique des longueurs respectives des classes de qualité écomorphologique

- > *Région géographique*: Alors que 36 % des cours d'eau jurassiens sont en mauvais état¹, cette proportion atteint 38 % sur le Plateau et 15 % seulement dans les Alpes. Mais elle plafonne à 52 % dans les vallées alpines situées à moins de 600 m d'altitude.
- > *Altitude*: L'état écomorphologique de 46 % des tronçons dont l'altitude est inférieure ou égale à 600 m est insatisfaisant, la proportion de cours d'eau en mauvais état diminuant avec l'altitude.
- > *Utilisation du sol*: Dans les zones urbanisées, 81 % des cours d'eau sont en mauvais état. La proportion est de 48 % en zone agricole et de 7 % sur le reste du territoire.
- > *Taille des cours d'eau*: Sur l'ensemble, 40 % des grands, 21 % des moyens et 16 % des petits cours d'eau sont en mauvais état.

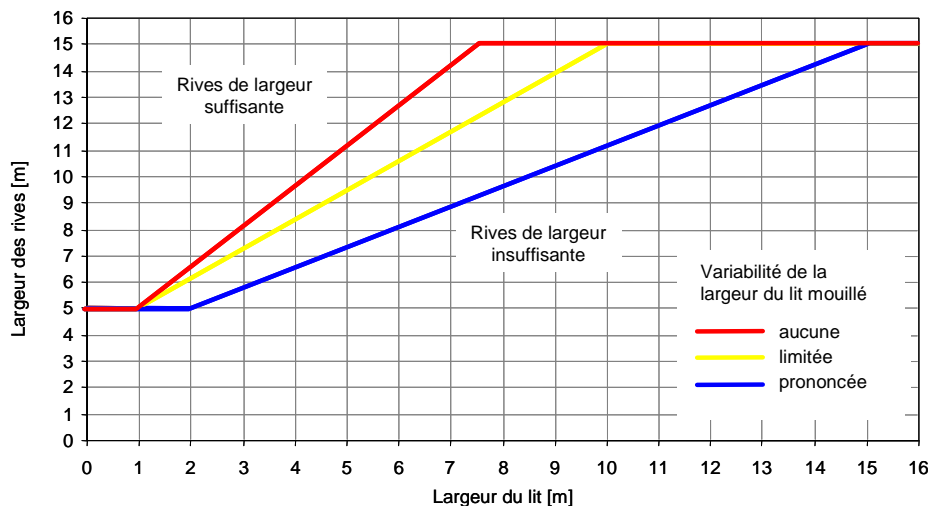
Fig. 13 > Schéma servant à évaluer la largeur des rives

Pour les tronçons de cours d'eau qui ont fait l'objet d'un relevé écomorphologique, on connaît également la largeur de la bande riveraine (mesurée sur place). Cela permet de calculer un éventuel déficit entre largeur effective et largeur requise.

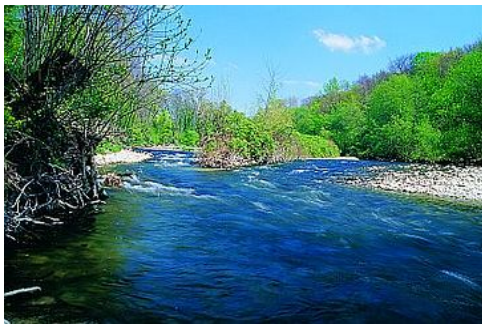
Fig. 15 > Tronçon naturel/semi-naturel

L'Aubonne près de Nyon (VD).

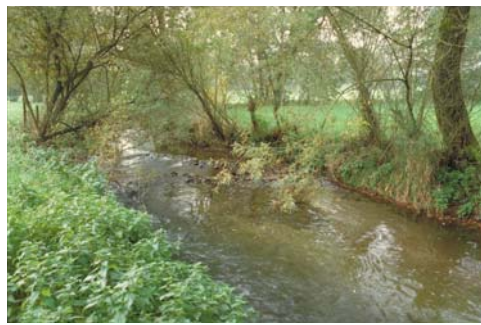
Fig. 16 > Tronçon peu atteint

L'Önz près de Heimhausen (BE).

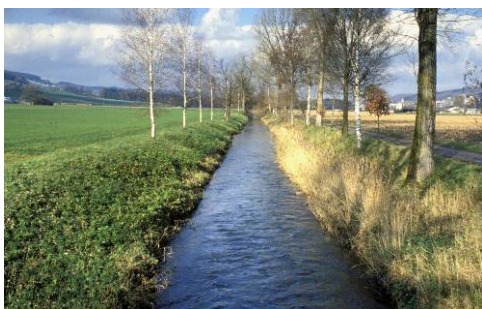
Fig. 17 > Tronçon très atteint

La Suhre près de Knuttwil (LU).

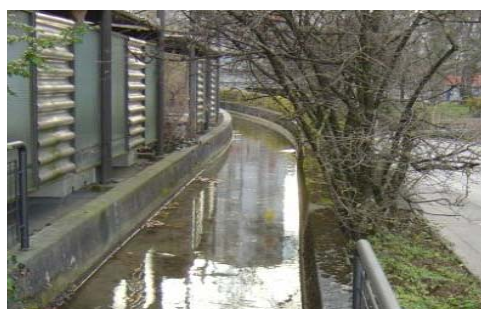
Fig. 18 > Tronçon artificiel / non naturel

Le Stadtbach à Berne (BE).

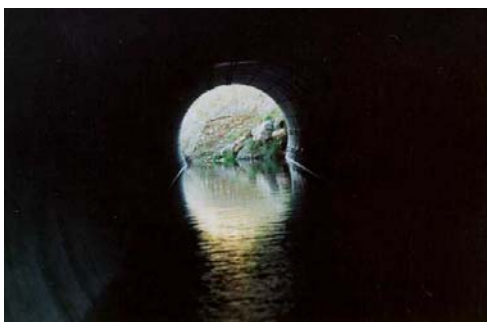
Fig. 19 > Tronçon mis sous terre

Le Lötschenbach à Ostermundigen (BE).

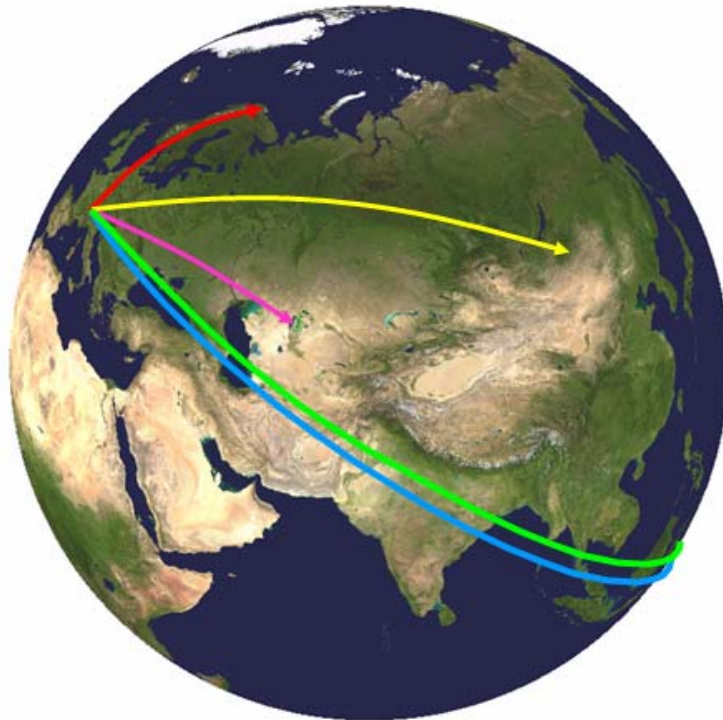
Fig. 20 > Comparaisons géographiques des longueurs respectives des classes écomorphologiques¹⁴

- > New York (USA, depuis Berne autour du globe dans le sens ouest-est): environ 35 000 km de cours d'eau naturels ou semi-naturels,
- > Adélaïde (Australie): environ 16 000 km peu atteints,
- > Oulan Bator (Mongolie): environ 7 000 km très atteints,
- > Cap Nord: environ 3 000 km artificiels / non naturels,
- > Ouzbékistan: environ 4 000 km mis sous terre.

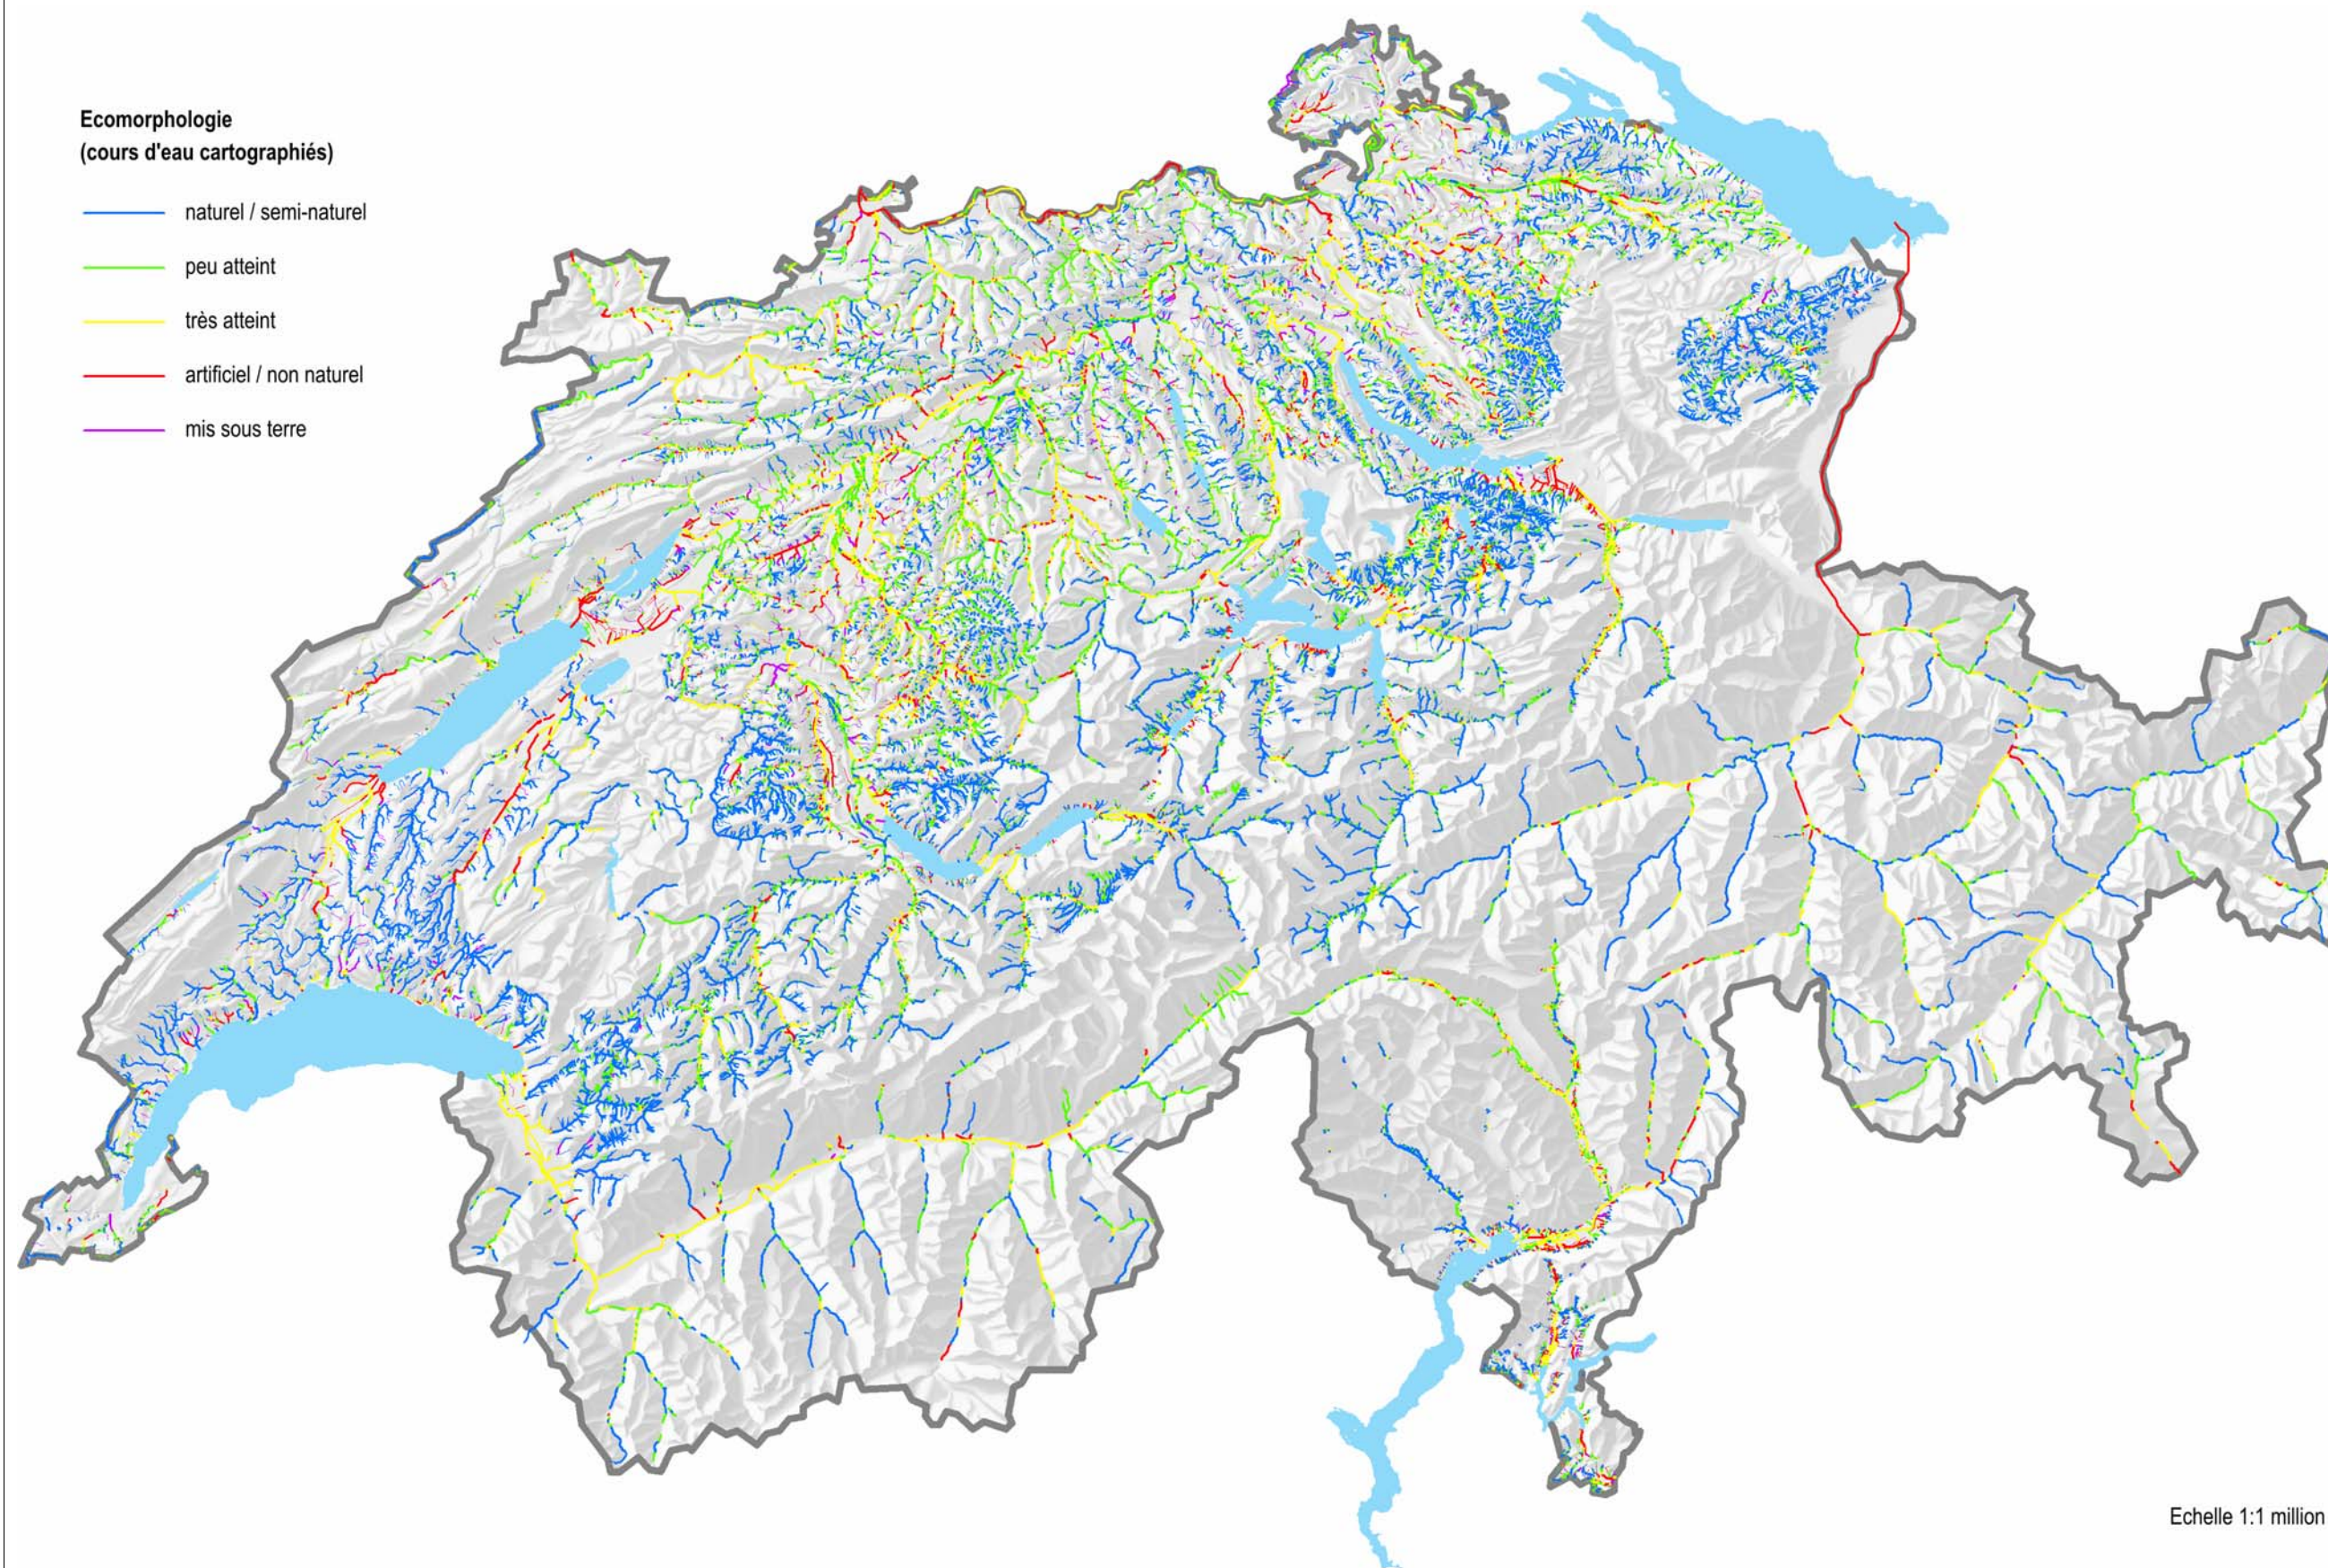
Fig. 21 > Cours d'eau cartographiés selon leur état écomorphologique (Ecomorphologie – niveau R)¹⁴

¹⁴ Bleu = classe I (naturel/semi-naturel) et vert = classe II (peu atteint): en bon état.
Jaune = classe III (très atteint), rouge = classe IV (artificiel / non naturel) et violet = classe V (mis sous terre): en mauvais état.

On observe une forte concentration de cours d'eau naturels ou semi-naturels dans les Préalpes, où le niveau relativement élevé des précipitations engendre l'existence d'un grand nombre de torrents situés dans des espaces boisés, souvent très escarpés. Les tronçons peu atteints se trouvent souvent dans des zones de prairies ou de pâturages. Quantité de ruisseaux et de petites rivières sont très atteints. Quant aux cours d'eau artificiels et aux tronçons mis sous terre, on n'en trouve pas seulement sur le Plateau mais dans toutes les régions du pays. Les zones dépourvues de tronçons dans l'est et l'ouest du Plateau sont dues à l'absence de relevés ou à des relevés incomplets dans les cantons de Fribourg et de Saint-Gall. Les relevés ont été particulièrement denses au nord des Alpes, sur le Plateau et dans le Jura, mais ils se sont limités aux principaux cours d'eau dans les Alpes et au sud de celles-ci.

La fig. 21 montre tous les cours d'eau ayant fait l'objet d'un relevé et les fig. 22 à 27 visualisent les tronçons de ces cours d'eau par classe écomorphologique. Comme on l'a vu au chapitre 1, la proportion de cours d'eau cartographiés varie considérablement d'un canton à l'autre. Et cette densité diffère également beaucoup selon la région biogéographique (Jura: 73 %, Plateau: 70 %, Alpes: 24 %).

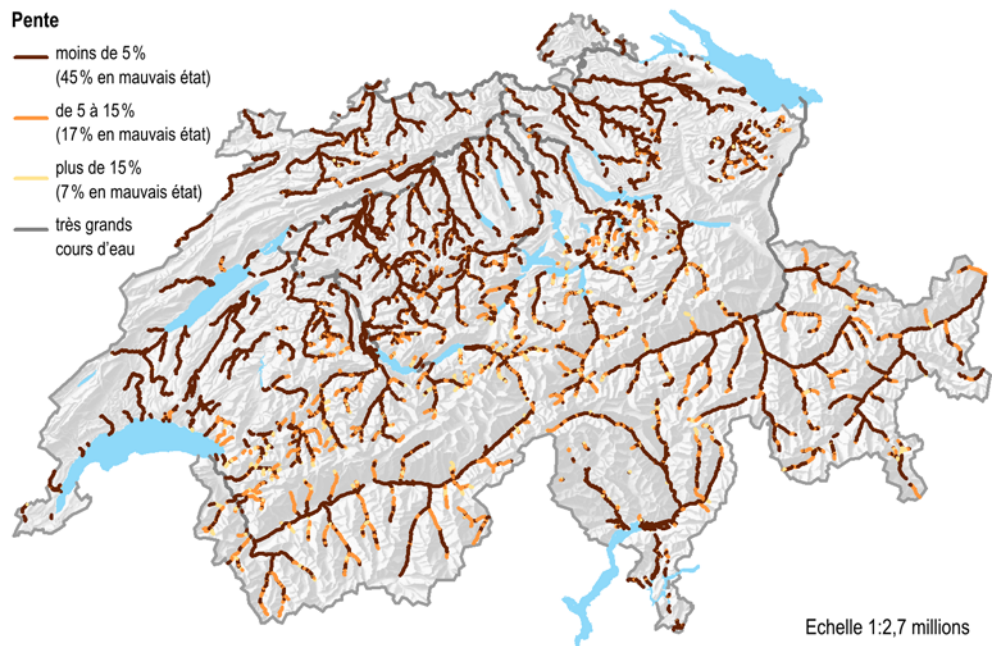
Fig. 36 > Proportions de grands cours d'eau en mauvais état, par classes de déclivité

Les tronçons à faible pente (< 5 %) sont beaucoup plus altérés que ceux dont la déclivité est moyenne (5 à 15 %) ou forte (> 15 %). Les proportions de cours d'eau structurellement dégradés sur l'ensemble du réseau hydrographique suisse se chiffrent à 45 % des tronçons à faible déclivité, à 17 % des tronçons moyennement inclinés et à 7 % des tronçons en pente abrupte.

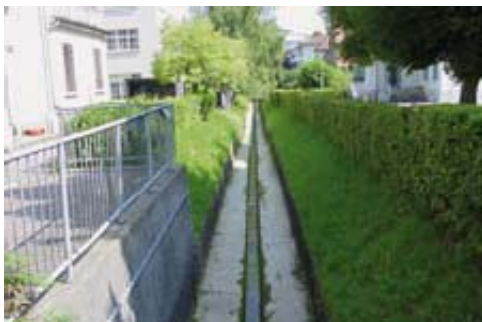
Fig. 39 > Cours d'eau artificiel / non naturel dans une zone urbanisée

Le Chräbsbach à Kreuzlingen (TG).

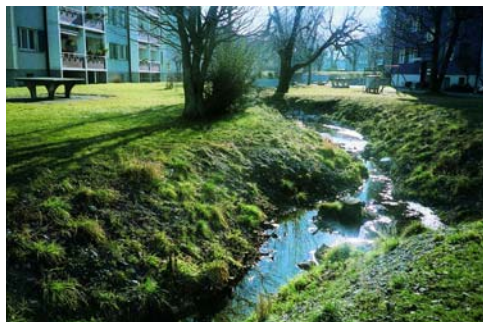
Fig. 40 > Cours d'eau peu atteint dans une zone urbanisée

Le Lötschenbach à Ostermundigen (BE).

Le type d'utilisation du sol exerce une influence souvent déterminante sur l'état écomorphologique des cours d'eau. Comme le montrent certains exemples (fig. 40 et 42), cet état peut être excellent même dans les zones agricoles ou urbanisées.

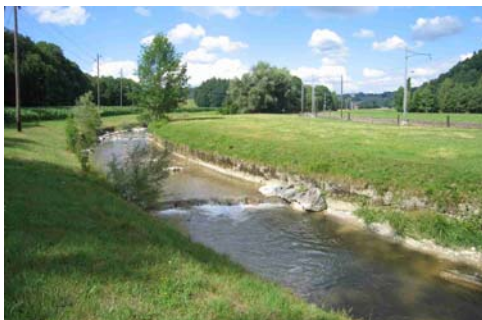
Fig. 41 > Cours d'eau très atteint dans une zone agricole

La Grüene près de Ramsei (BE).

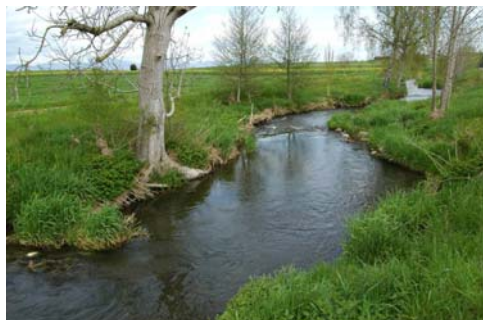
Fig. 42 > Cours d'eau peu atteint dans une zone agricole

L'Urtenen près de Münchringen (BE).

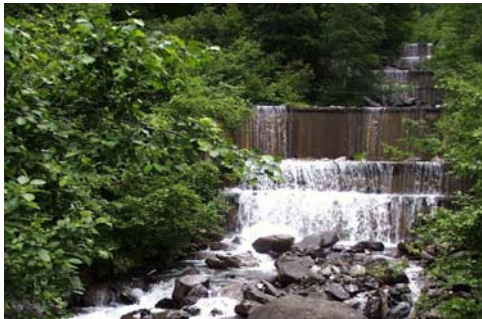
Fig. 43 > Cours d'eau très atteint en forêt

Série de seuils dans l'Alpbach, près de Meiringen (BE).

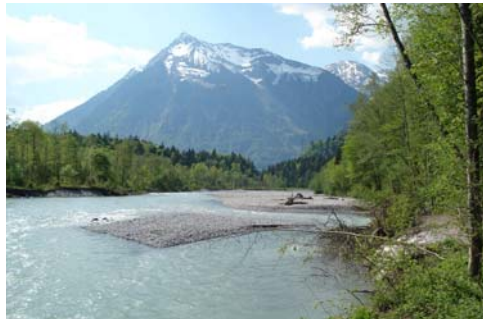
Fig. 44 > Cours d'eau naturel/semi-naturel en forêt

La Kander renaturée à l'Augand, près de Spiez (BE).

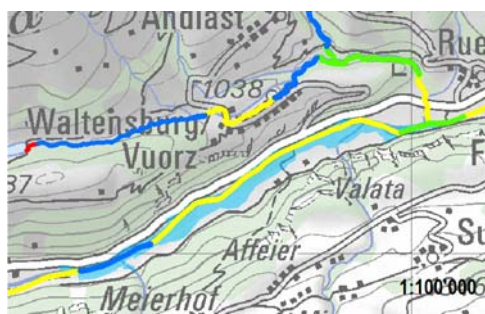
Fig. 47 > Etat²⁵ d'un grand cours d'eau en zone alluviale

Rhin antérieur très atteint dans la majeure partie de la zone alluviale d'Ogna da Pardiala.

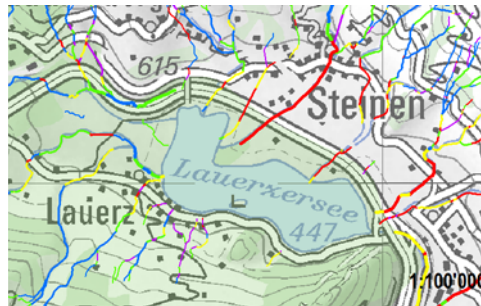
Fig. 50 > Etat écomorphologique des cours d'eau²⁷ situés dans un site IFP

L'objet IFP Lauerzersee (SZ) comporte aussi des cours d'eau mis sous terre et artificiels.

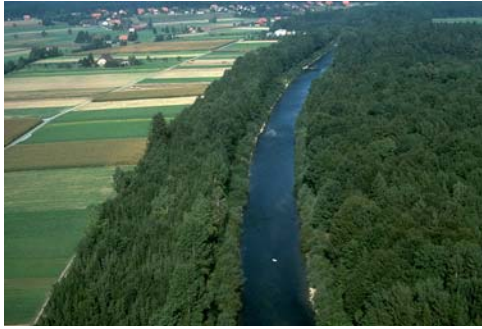
Erosion du lit et seuil infranchissable de l'Emme près d'Utzenstorf (BE).

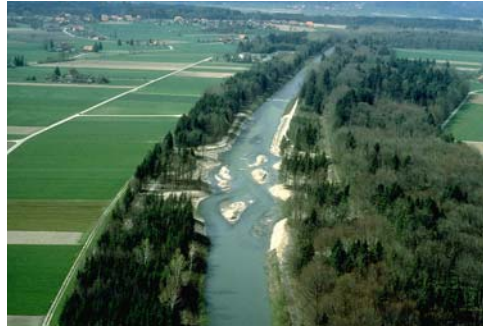
**Fig. 67 > L'Emme élargie**

Revitalisation par élimination du seuil et élargissement du cours d'eau.

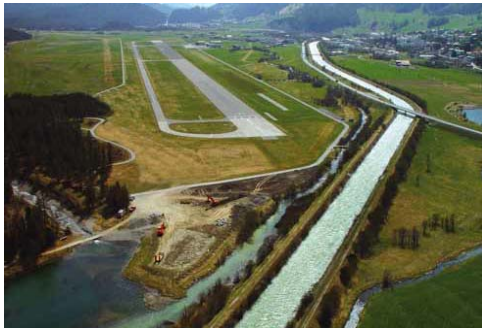
**Fig. 68 > Le Flaz avant revitalisation**

La protection contre les crues du Flaz au-dessus de Samedan (GR) n'est plus assurée.

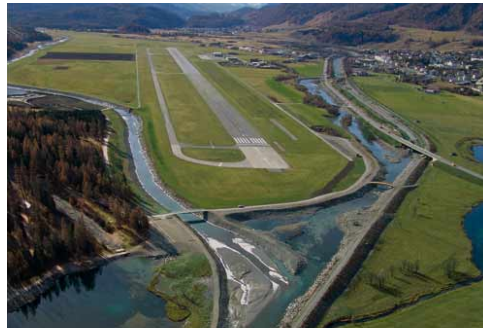
**Fig. 69 > Le Flaz revitalisé**

Protection contre les crues et revitalisation combinées avec un nouveau tracé du Flaz.

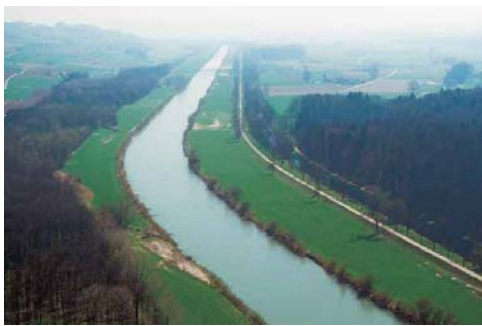
**Fig. 70 > La Thur avant revitalisation**

Tronçon très atteint de la Thur près de Niederneunforn (TG/ZH).

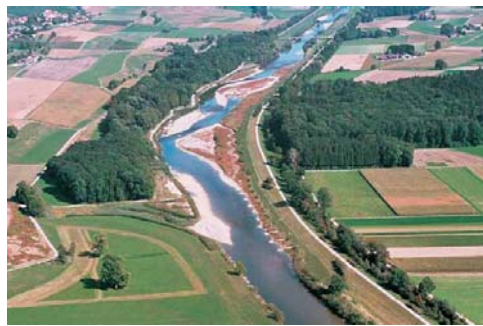
**Fig. 71 > La Thur élargie**

Thur revitalisée. La figure 72 en présente le suivi écomorphologique.

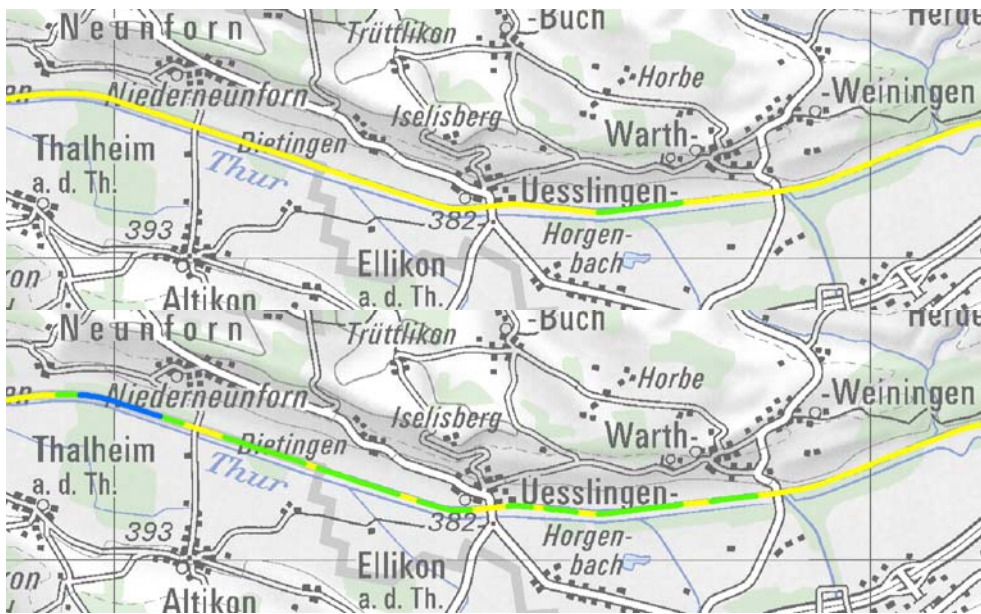
Selon la vérification des résultats (Stutz 2008), les mesures de valorisation mises en œuvre sur une portion de 10,5 km de la Thur, entre Frauenfeld (TG) et Niederneunforn (ZH), ont réduit la proportion de tronçons très atteints (en jaune) de 90 à 36 % et celle des tronçons peu atteints (en vert) de 10 à 54 %, un tronçon (10 %) ayant même retrouvé un état naturel (cf. fig. 70 et 71). Echelle 1 : 100 000

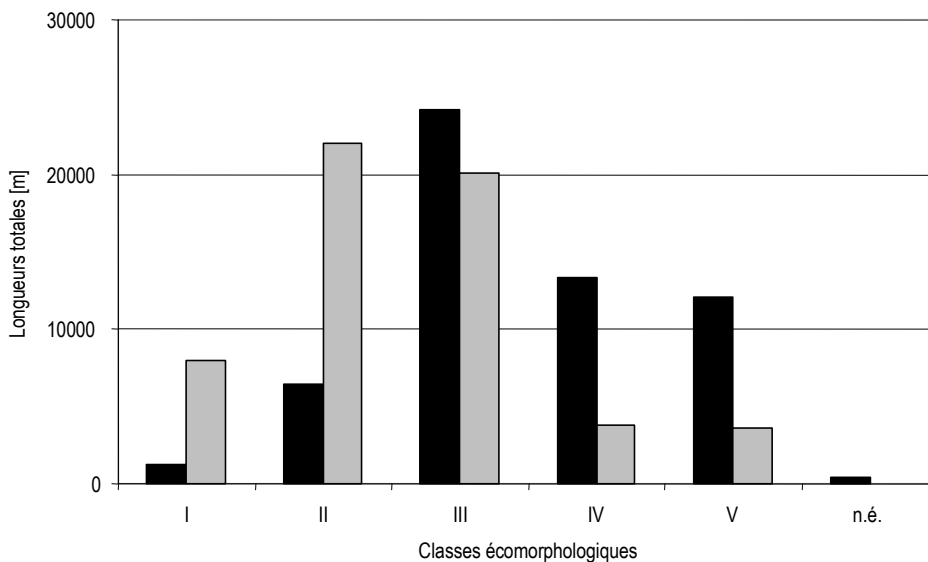
noir: premier relevé; gris: mise à jour; n.é.: non évalué.

La dégradation constatée pour certains tronçons s'explique par le fait que les mesures réalisées comprenaient non seulement des remises à ciel ouvert et d'autres opérations de revitalisation, mais aussi des projets de protection contre les crues et des travaux d'entretien classique. Entrepris récemment, ces derniers peuvent par exemple remettre en évidence des aménagements de berges jusqu'alors dissimulés sous une épaisse couche de végétation. Les mesures de protection contre les crues augmentent souvent le degré d'aménagement des berges, notamment lorsqu'on souhaite les protéger contre l'érosion. En montagne, de fortes déclivités et le manque de place requièrent très fréquemment des aménagements en dur, et la stabilisation des zones d'embouchure exige aussi d'importants travaux. Une deuxième explication pour le déclassement de certains tronçons réside dans leur délimitation (cf. chap. 1): la mise à jour comptait dans l'ensemble davantage de tronçons que le premier relevé. Or des tronçons plus courts sont souvent plus homogènes et font ainsi l'objet d'évaluations plus tranchées (en bien ou en mal) que des sections plus longues.

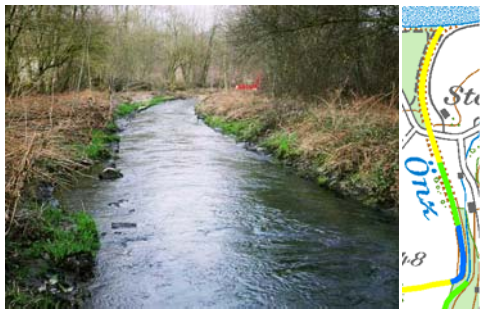
Fig. 76 > Etat de l'Önz avant revitalisation

Embouchure fortement modifiée (longrines, traverses et moellons) de l'Önz dans l'Aar près de Graben (BE) et extrait de carte correspondant.

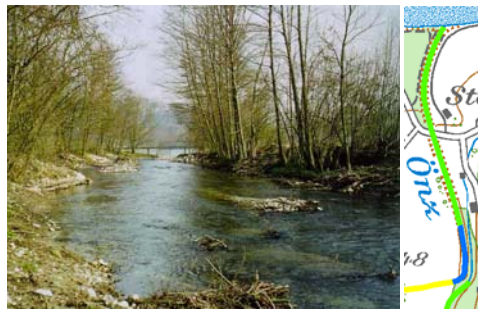
Fig. 77 > L'Önz renaturée

Nette amélioration, mais le tronçon reste «peu atteint», car l'espace est encore insuffisant; grande variabilité de la largeur du lit grâce à l'aménagement d'épis boisés et d'îlots.

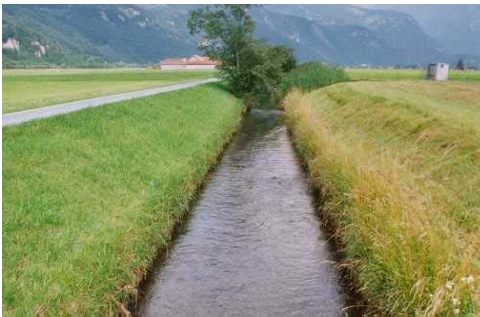
Fig. 79 > Ruisseau très atteint

Le Binnenkanal à Meiringen (BE).

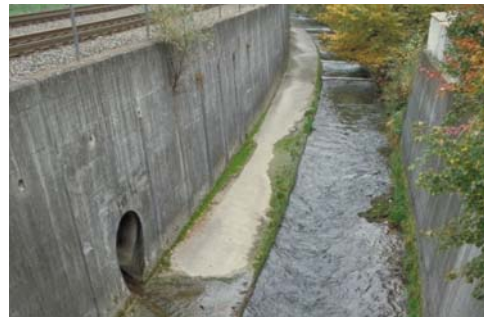
Fig. 80 > Ruisseau artificiel / non naturel

La Worble à Ittigen (BE).

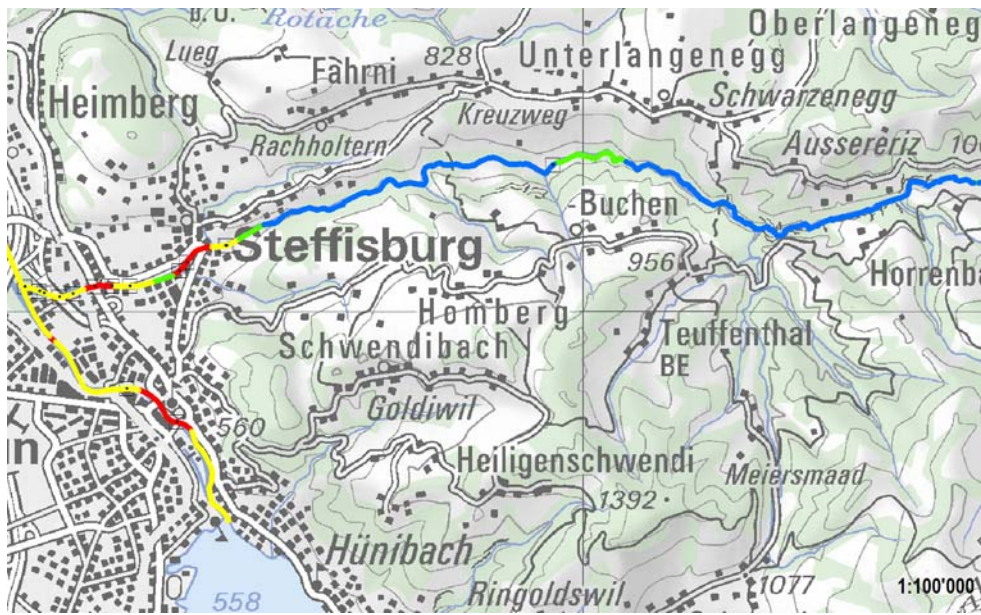
Fig. 81 > Obstacles infranchissables pour les poissons: l'exemple de la Zulg

Le cours moyen naturel⁵² de la Zulg près de Steffisburg (BE) est coupé de l'Aar par de hauts seuils qui empêchent les poissons de passer d'un cours d'eau à l'autre.

A leur embouchure dans le cours d'eau principal, les affluents sont souvent séparés de ce dernier par un seuil, de sorte que les poissons ne peuvent pas les remonter. L'assainissement d'obstacles sur la Zulg (cf. fig. 82 et 83) a ainsi permis aux poissons de repeupler de longs tronçons naturels sur le cours moyen de cette rivière.

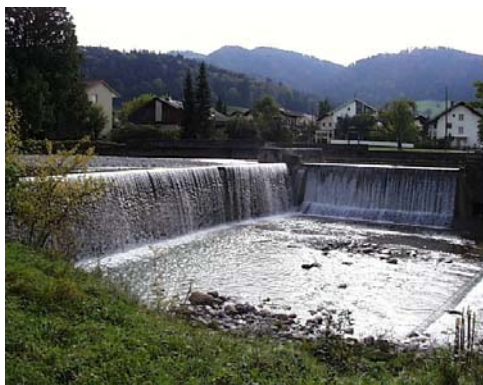
Fig. 82 > Seuil artificiel sur la Zulg

Seuil infranchissable sur la Zulg près de Steffisburg (BE).

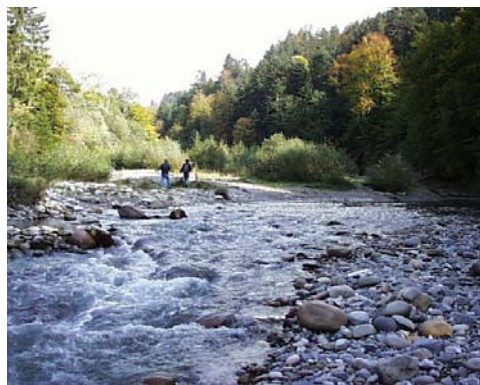
Fig. 83 > Cours moyen naturel de la Zulg

Cours moyen de la Zulg, coupé artificiellement de l'Aar.

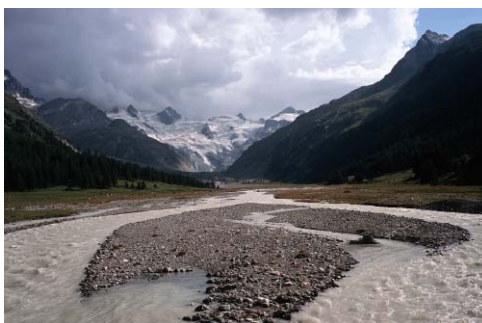
Fig. 84 > Cours d'eau à l'aise

Lit de l'Ova da Roseg dans le haut du Val Roseg (GR): espace et dynamique adéquats.

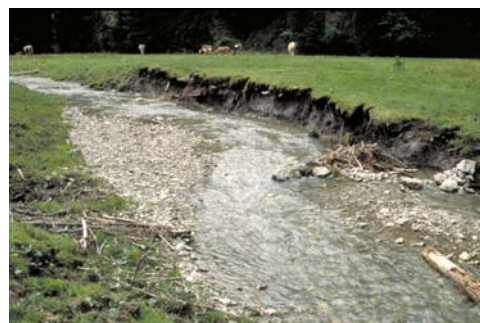
Fig. 85 > Cours d'eau façonnant le paysage

Le Narenbach (Diemtigtal, BE) s'écoule librement et peut affouiller les berges.

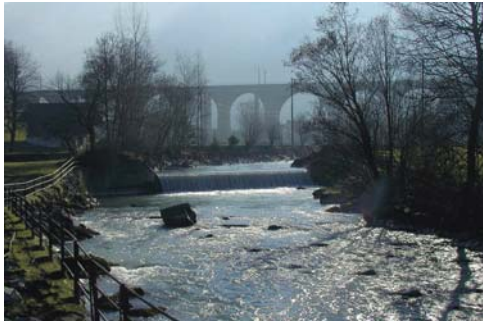
Fig. 88 > Etat de la Kander avant revitalisation

Seuil infranchissable en béton sur la Kander près de Frutigen (BE).

Le canton de Berne a par ailleurs utilisé la méthode écomorphologique pour mettre à jour ses relevés cartographiques à la suite de divers projets, réalisés en partie grâce à la contribution du Fonds pour la régénération des eaux. Les spécialistes ont alors déterminé si la revitalisation avait effectivement amélioré la structure des cours d'eau. Dans l'ensemble, ils ont pu constater que les mesures appliquées produisent des effets nettement bénéfiques en termes d'écomorphologie (cf. fig. 88 à 93).

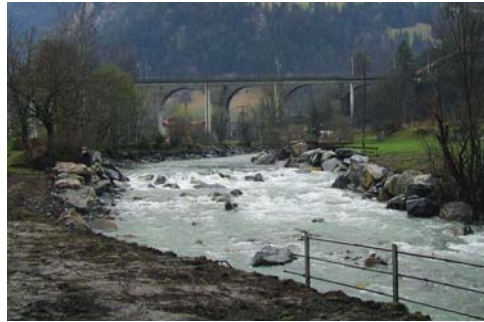
**Fig. 89** > Enrochement sur la Kander

Sept rampes en enrochements assurent le libre passage des truites entre le lac de Thoune et Kandergrund.

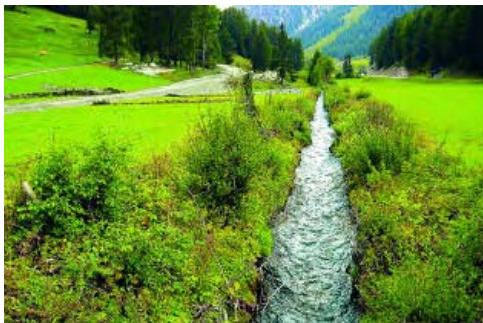
**Fig. 90** > Etat du Rombach avant revitalisation

Le Rombach (GR) canalisé.

Les tronçons revitalisés (vert) près de Müstair l'ont été avant l'an 2000. Le tronçon artificiel (rouge) du Rombach près de Fuldera a été renaturé en 2007 (cf. fig. 90 et 91).

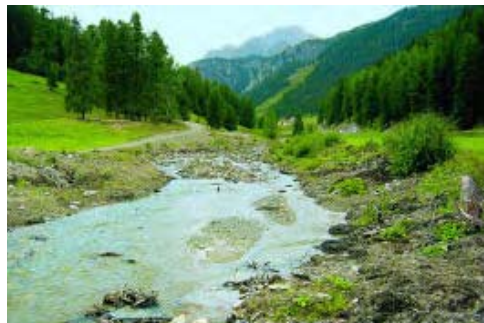
**Fig. 91** > Le Rombach après revitalisation dans le cadre d'un remaniement parcellaire

Sur 2 km, une bande riveraine de 20 à 45 m de large a été abaissée jusqu'au niveau du lit.

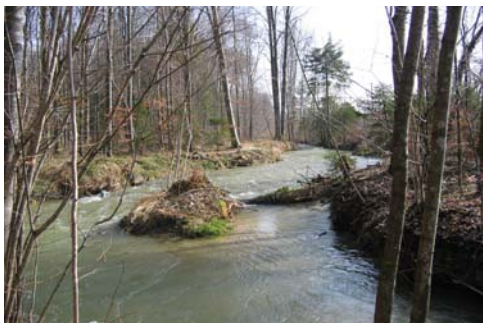
**Fig. 92** > Nouveau bras latéral de l'Emme

Un nouveau bras de l'Emme a été aménagé près d'Oberburg (BE).

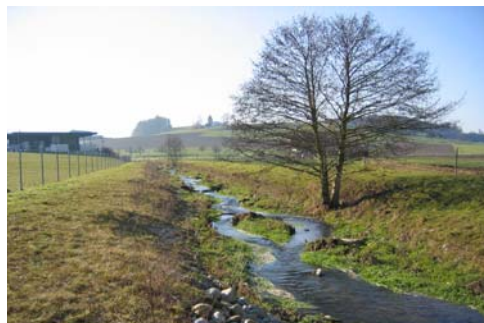
**Fig. 93** > Le Krautmühlebach renaturé

Le Krautmühlebach près de Bätterkinden (BE); exemple de revitalisation réussie.

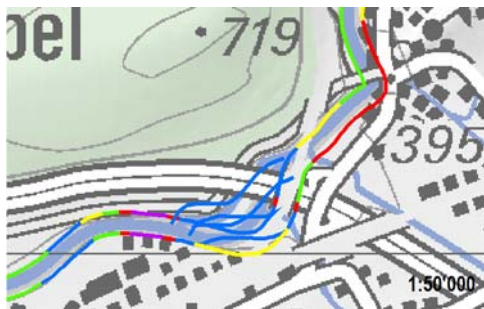
Un très grand cours d'eau justifie l'évaluation séparée des deux rives. Berge d'affouillement (rouge) et berge d'atterrissement (vert) près de Ruppoldingen (SO)

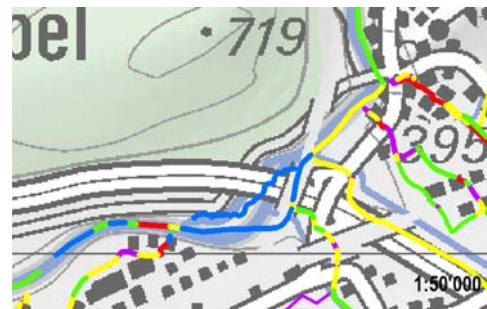
Fig. 98 > L'Aar – données agrégées selon les critères du niveau R⁵⁶

Le regroupement au niveau R des données «Ecomorphologie – niveau R complétée par les paramètres LAWA» fournit un aperçu général de la situation

Les mesures de protection contre les crues de l'Aar réalisées en 2006 à la hauteur de Hunzigenau, près de Rubigen (BE), ont fourni l'occasion de recourir à la méthode *Ecomorphologie – niveau R complétée par les paramètres LAWA* pour assurer le suivi écomorphologique. Lors du relevé initial, les deux rives de l'Aar ont été qualifiées de «très atteintes» dans la zone concernée par ces travaux. Ceux-ci ont apporté aux rives des améliorations d'une à deux classes, selon les tronçons. Laissée en l'état, la rive gauche a néanmoins bénéficié des modifications globales apportées à la rivière (variabilité accrue de la largeur du lit et du courant), puisqu'elle est passée dans la classe supérieure. Sur ce tronçon, les travaux de protection contre les crues ont donc aussi amélioré l'état écomorphologique.

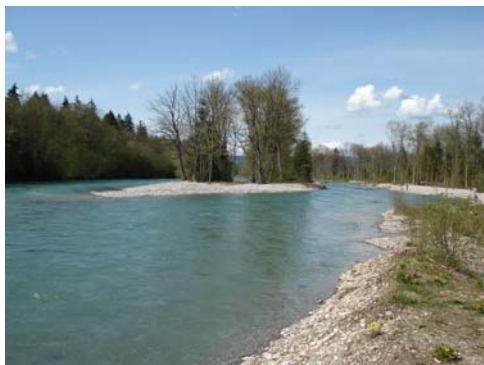
Fig. 101 > L'Aar élargie

Le nouveau bras latéral crée une île sur la rivière près de Rubigen (BE).

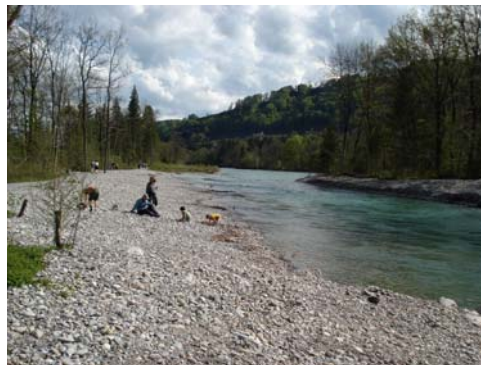
Fig. 102 > Protection contre les crues et revitalisation de l'Aar

Avec ses berges plates de gravier, l'Aar revitalisée est propice à la détente.

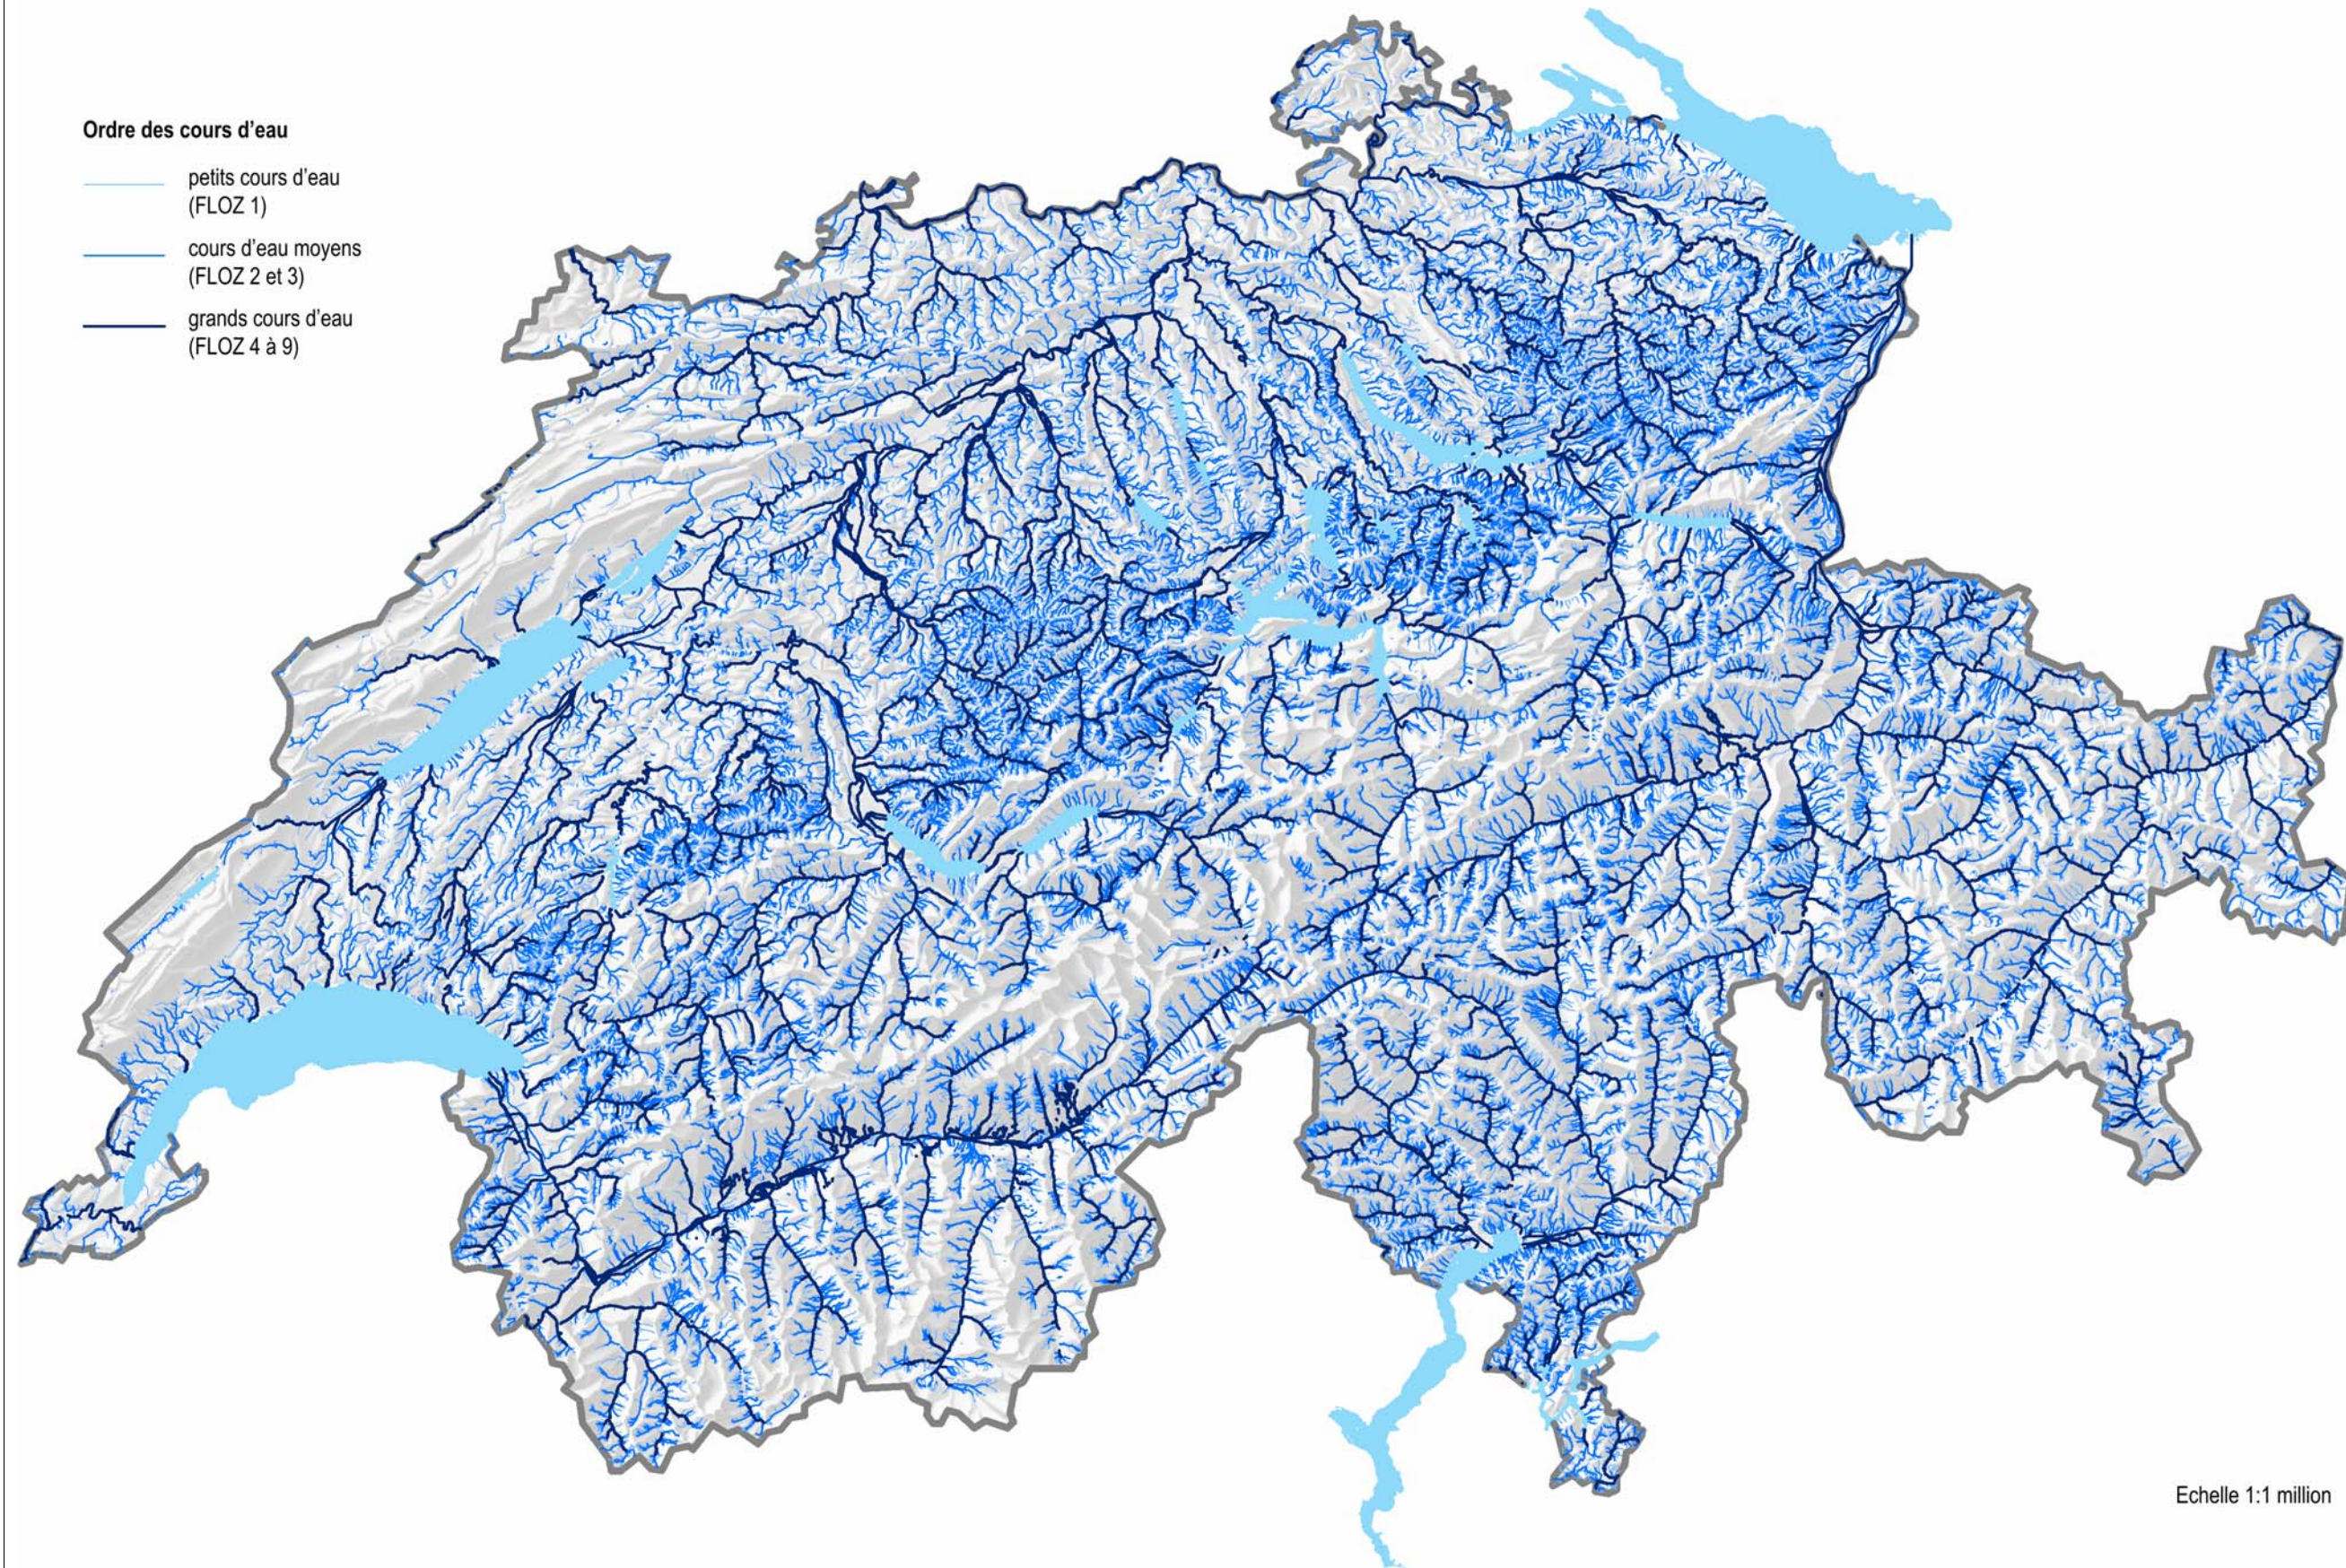
Fig. 103 > Réseau hydrographique suisse avec la hiérarchie des cours d'eau

La figure 103 (page suivante) représente le réseau hydrographique suisse réparti en FLOZ 1 (petits cours d'eau / sources), FLOZ 2 et 3 (cours d'eau moyens) et FLOZ 4 à 9 (grands cours d'eau y compris les plus grands).

Si l'on considère le numéro d'ordre hydrographique des cours d'eau cartographiés selon trois catégories de largeur (aux fins de simplification), il apparaît que 87 % des tronçons étroits (< 2 m) portent le numéro d'ordre FLOZ 1 et 73 % des tronçons FLOZ 4 à 9 ont une largeur dépassant 5 m. Pour FLOZ 2 et 3, la distribution s'avère cependant plus homogène (cf. tab. 10). La chose pourrait s'expliquer par la présence en zone alpine de nombreux ruisseaux larges en raison de leur qualité structurale (dynamique d'écoulement et de charriage), qui portent en général un numéro FLOZ inférieur à celui des cours d'eau de plaine ayant la même largeur. Force est de supposer par ailleurs que bien des cours d'eau de plaine qui jouent un rôle crucial dans la connectivité longitudinale présentent un lit rétréci par des travaux de correction et d'aménagement.
