Feuerlöschplatz Aegerten – vom Übungs- zum Sanierungsfall

Feuerlöschplatz Aegerten

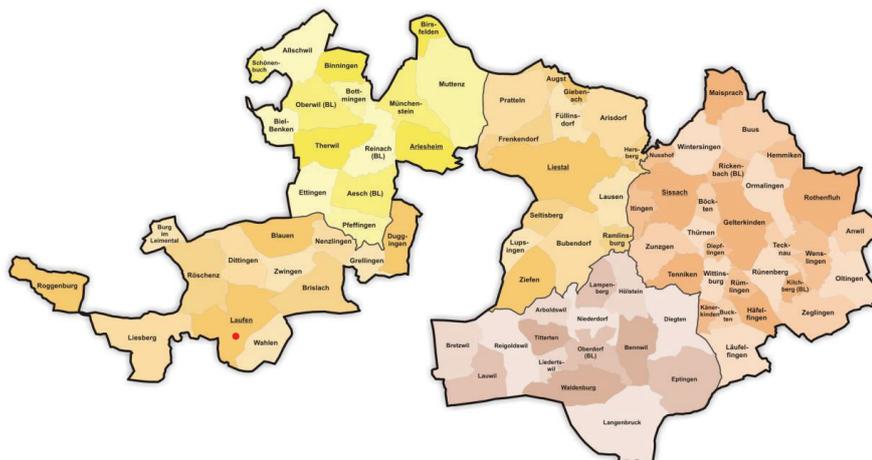
Trinkwasseruntersuchungen des Kantonslabors in 2010:

- 11 Trinkwasserfassungen wurden auf PFAS untersucht
- In (fast) allen Fassungen waren PFAS nachweisbar
- In einer Fassung wurden PFOS-Werte > 0,3 µg/l festgestellt
Feuerlöschplatz Aegerten

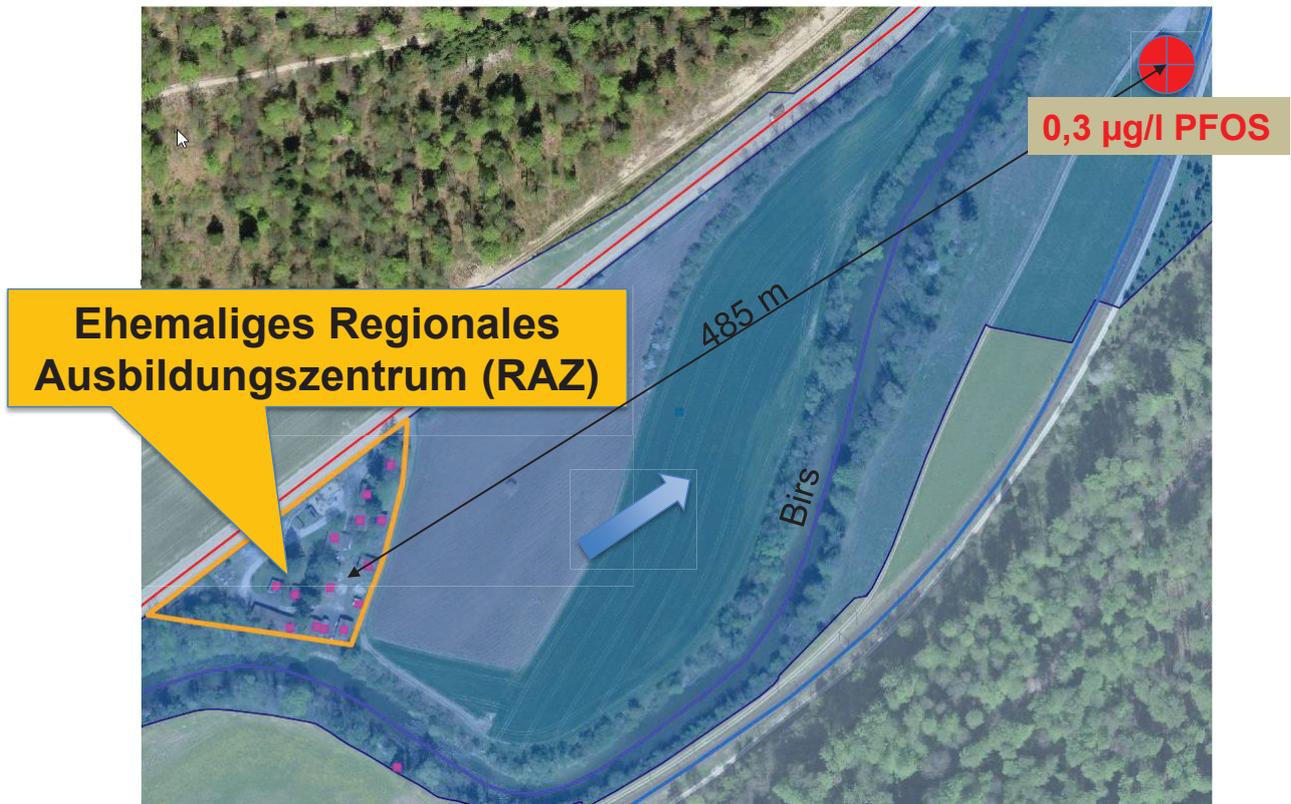
Betroffener Trinkwasserbrunnen mit GWSZ S2

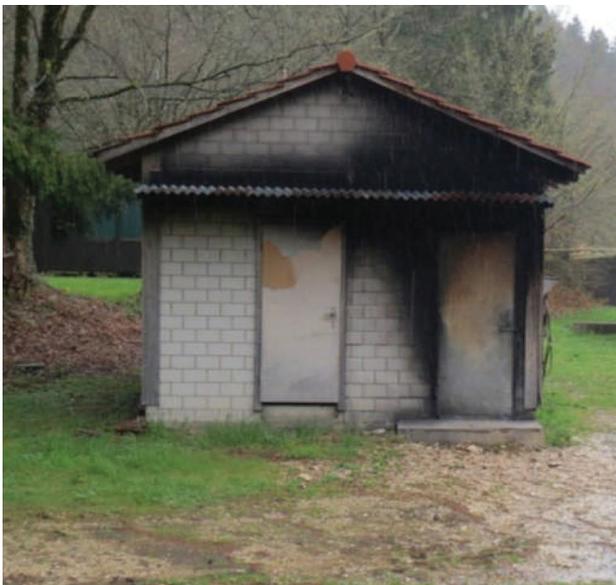
Brandhaus

Zivilschutz-Ausbildungszentrum Aegerten (1970–2001)
Ausbildung von Stockwerkverantwortlichen
Feuerwehr-Löschübungsplatz (1970–2015)

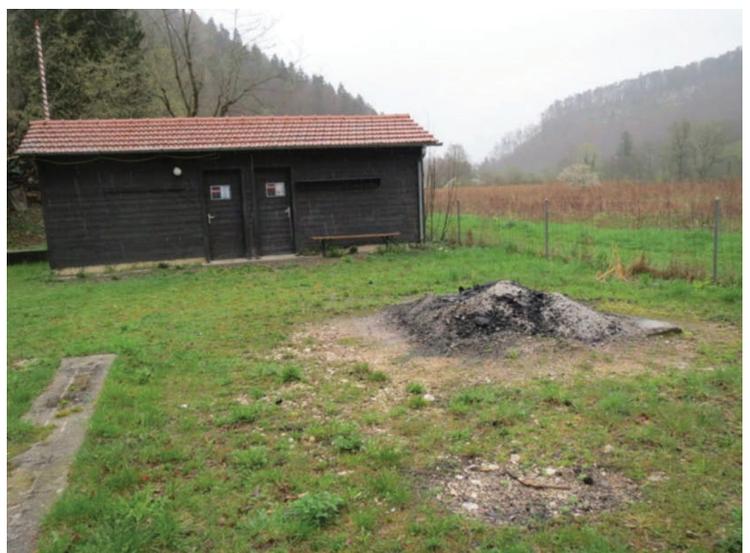
Verdachtsflächen:

- Friteuse-Brennstelle
- weitere Brennstellen
- Brandhaus
- Kanalisation

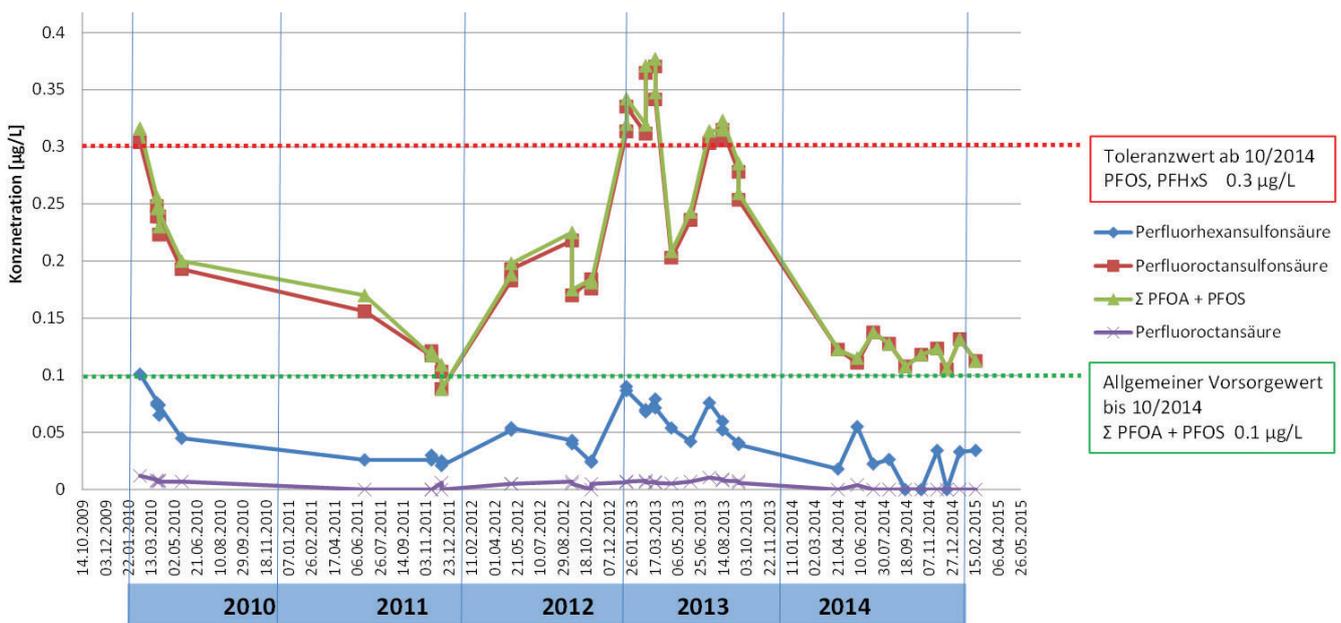
PFAS-Konzentrationen im Trinkwasserbrunnen 2010-2015

- Risikobewertung des BLV (Beat Brüscheweiler) Oktober 2014
- Werte entsprechen der TBDV (SR 817.022.11) vom 1. Mai 2017

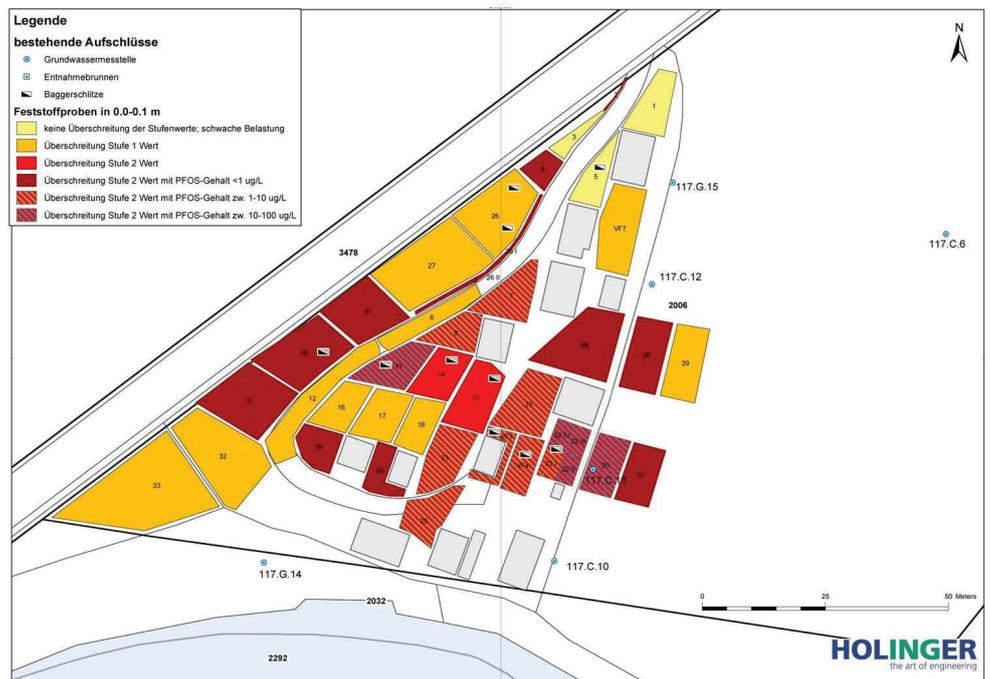
Detailuntersuchung seit 2016

Analyse (Quelle):

- Messung von Feststoff (Eluat)
- Ungleiche Verteilung → keine Systematik
- Belastung auch ausserhalb des Übungsbereichs

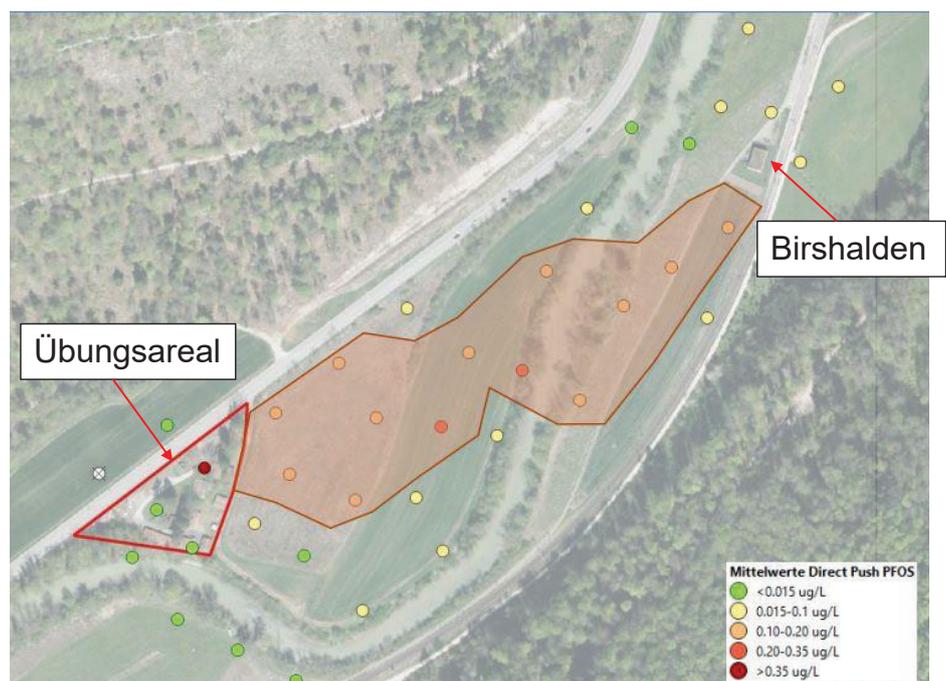
Eingrenzung der Schadstofffahne Direct Push-Mittelwerte PFOS im Grundwasser

- Raster 50x50 m
- Beprobung der gesamten Grundwassermächtigkeit
- 2-3 Proben pro Sondierung
- Max. Belastung: 2.0 µg/l PFOS
- PFOS Fahne gut abgrenzbar

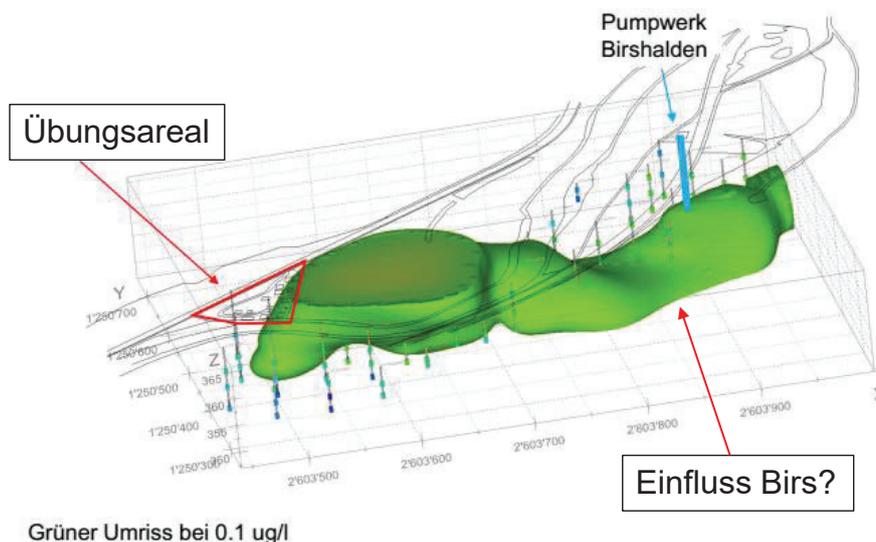
Direct Push 3D Visualisierung PFOS

- PFOS-Fahne auch im 3D-Modell gut abgrenzbar
- Grüner Umriss berücksichtigt PFOS bis 0.1 µg/l
- sehr geringe Konzentrationen in der Birs messbar
- Schadstofffahne unterströmt Birs
- Einfluss der Birs?

Grüner Umriss bei 0.1 µg/l

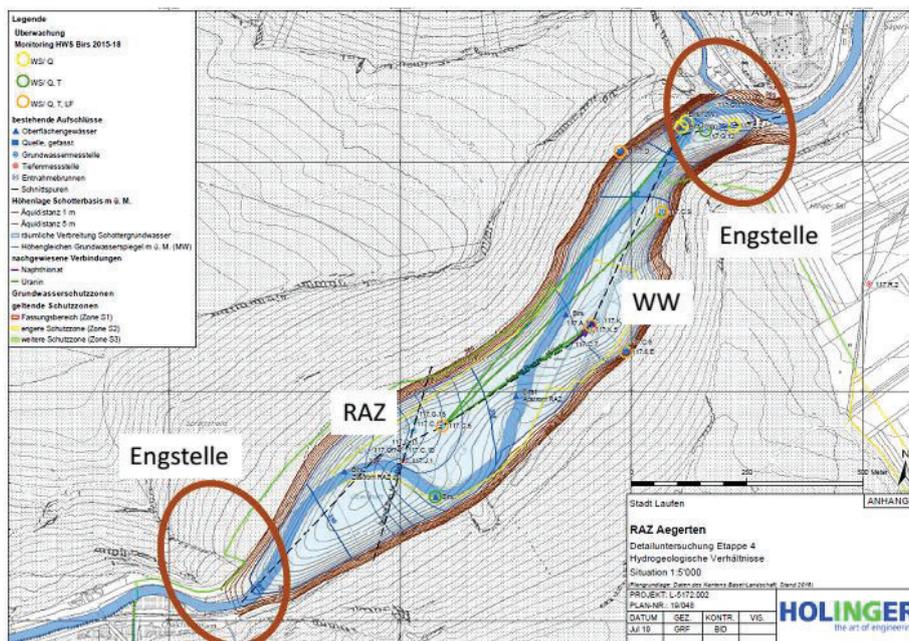
Hydrogeologisches Strukturmodell

Wie passt die Schadstofffahne in die hydrogeologische Struktur?

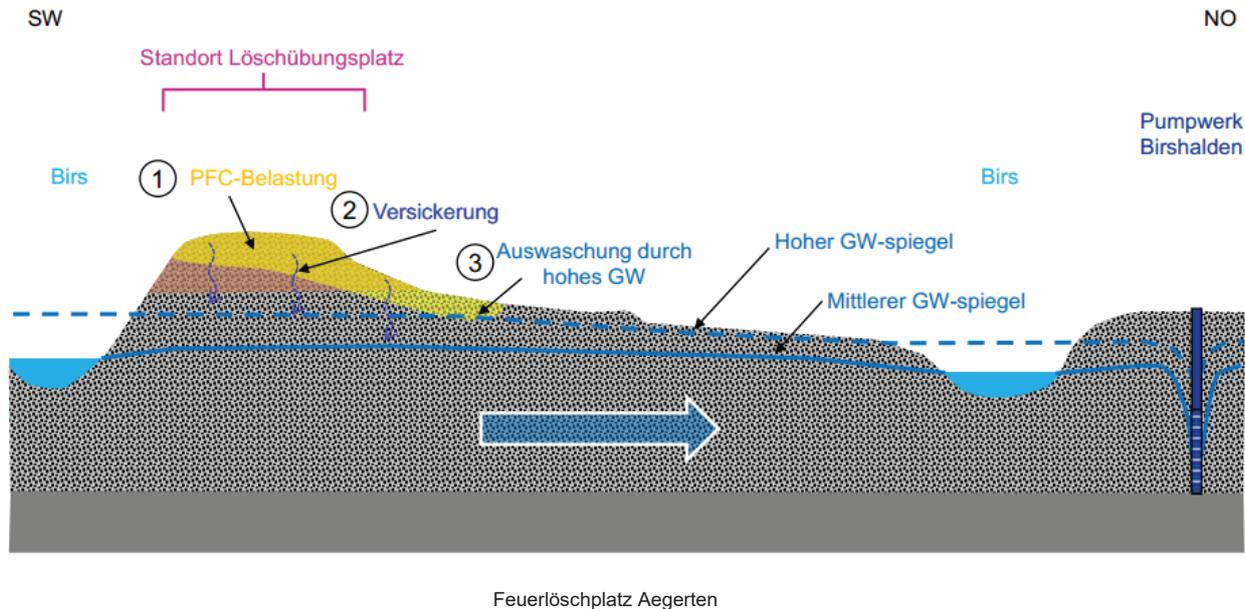
Hydrogeologisches Strukturmodell

Unbekannte:

Schadstoffverteilung und Schadstoffpotenzial ①

Freisetungsverhalten: Sorptionsverhalten, Primäre Mechanismen ② ③

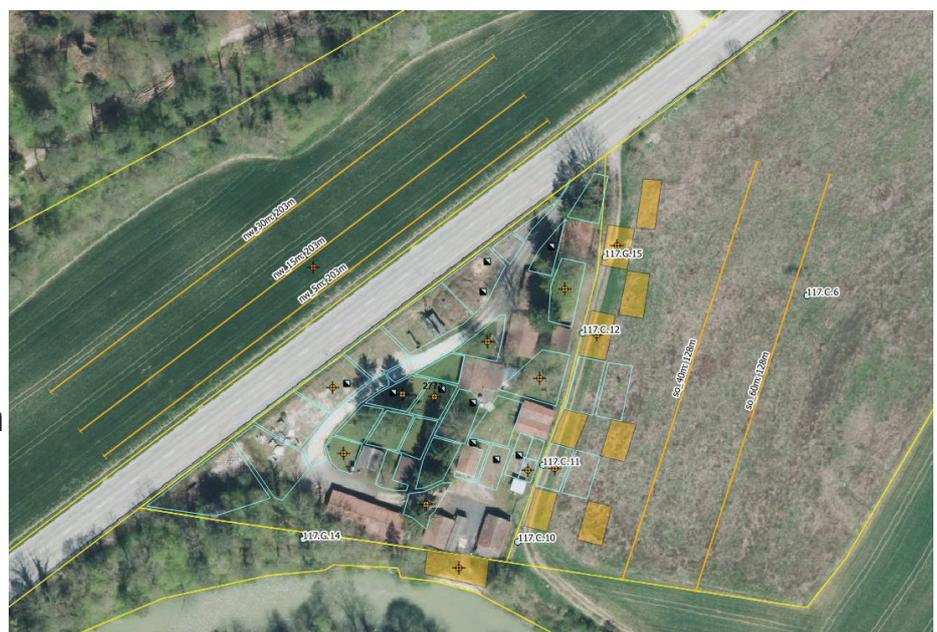
Abgrenzung Schadstoffquelle

Abgrenzung Quelle:

- Weitere Oberflächenproben
- Drehrammkernsondierungen
- Analytik (Feststoff, Eluate, TOP-Assay)
