Département fédéral des transports, des communications  
et de l'énergie  
Office fédéral de l'économie des eaux

Département fédéral de l'intérieur  
Office fédéral de l'environnement, des forêts et du paysage  
Service hydrologique et géologique national

# Analyse des causes des crues de l'année 1987

Rapport final

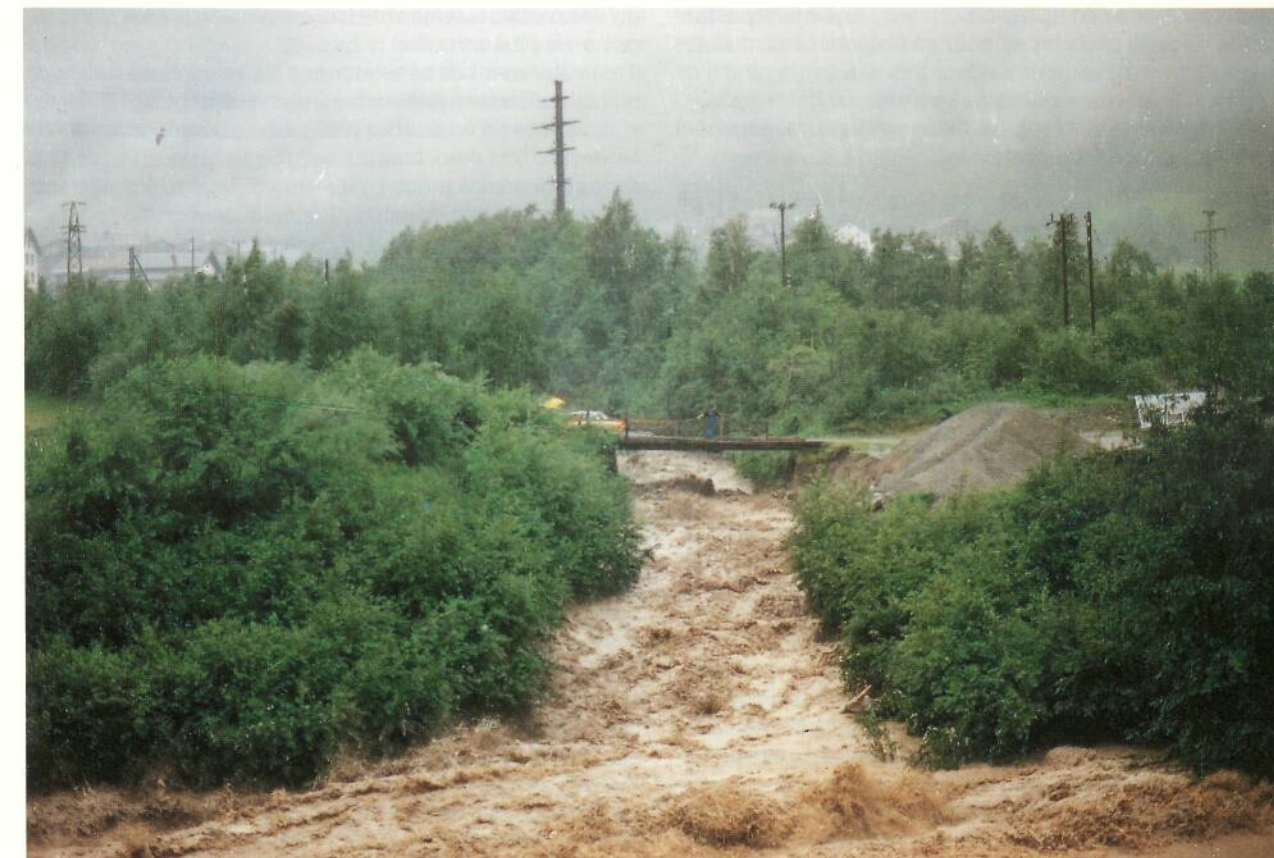
Photo 1: La Zarvragia en crue le 18 juillet 1987 à 16 h.

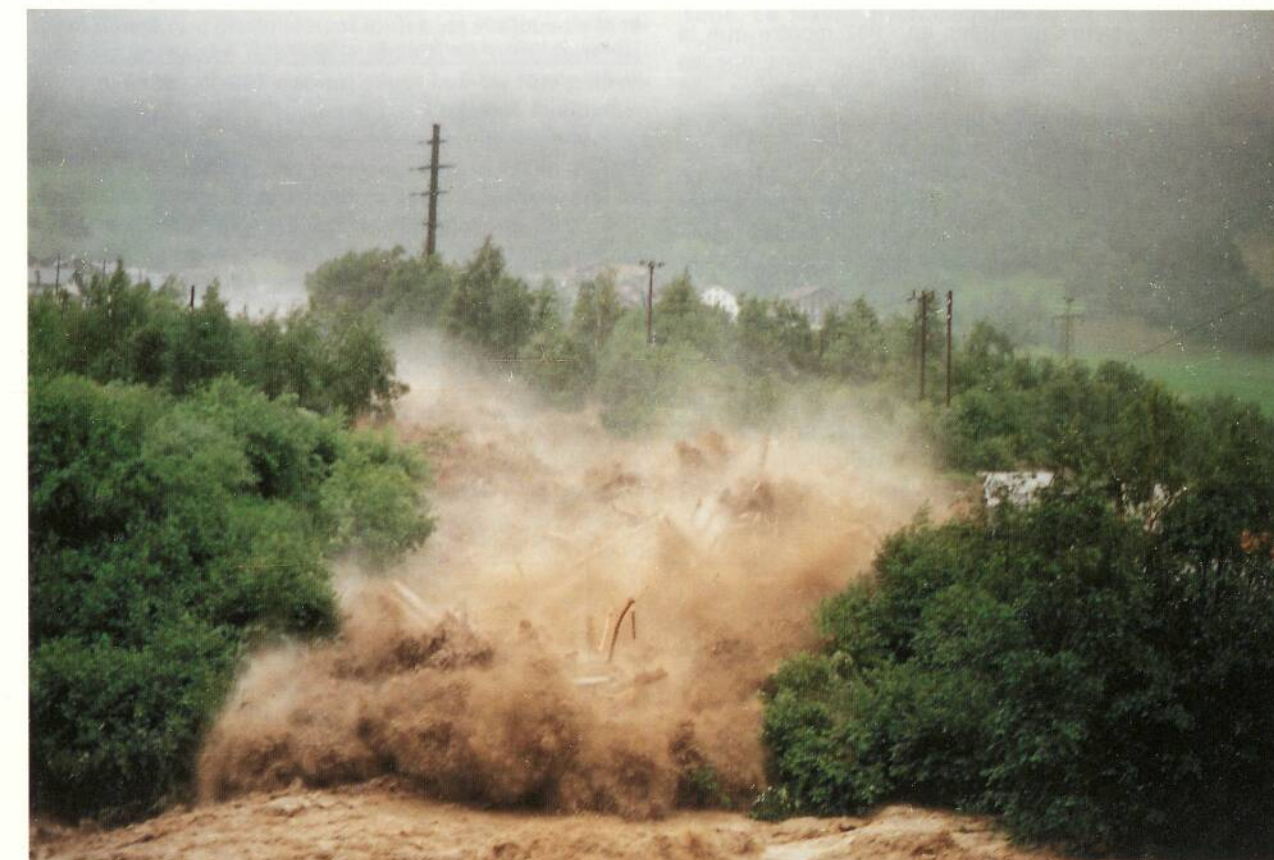
Photo 2: Le front de la lave torrentielle de la Zarvragia le 18 juillet 1987, 15 minutes seulement après la photo 1. Cette photo exceptionnelle met en évidence la force destructrice d'un tel événement. Le débit est estimé à 600 m³/s et la vitesse du front à 8 m/s.

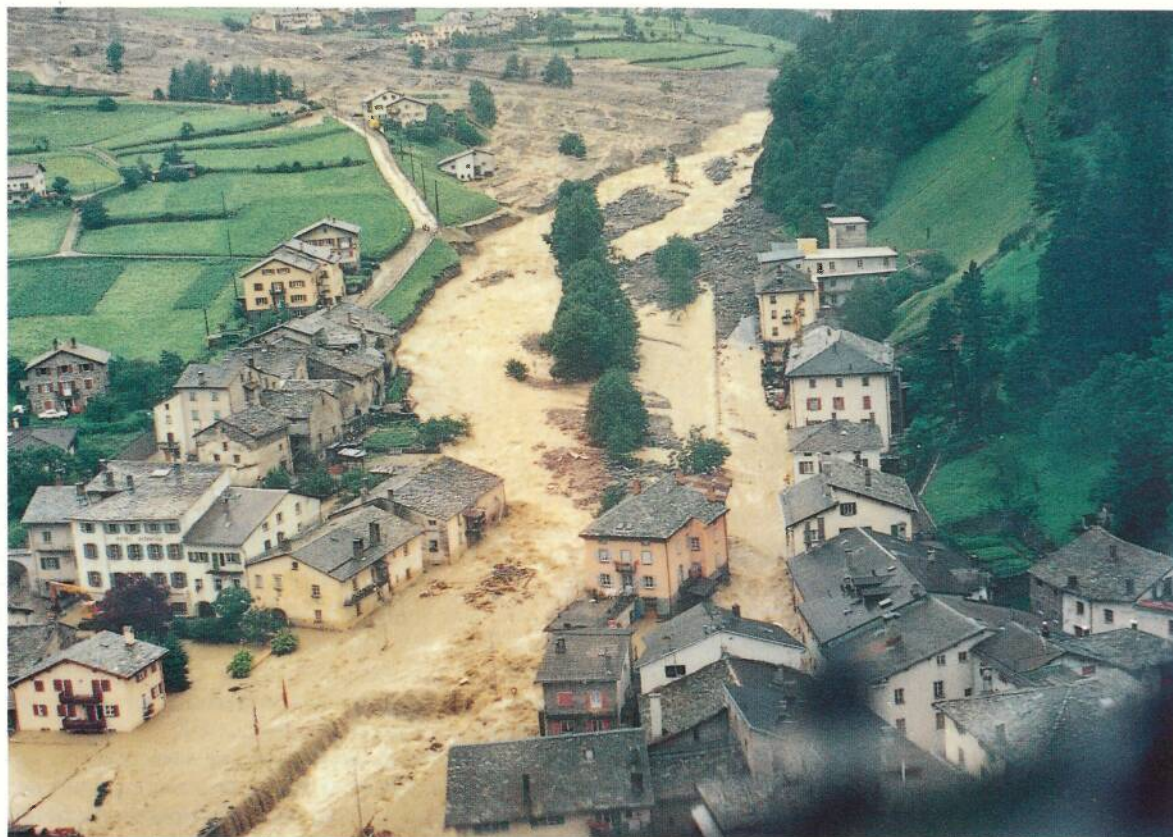
Photo 3: Poschiavo, le pont de Cimavilla. Le ponceau a été obstrué par les matériaux charriés. La rivière déborda et chercha un nouveau chemin.

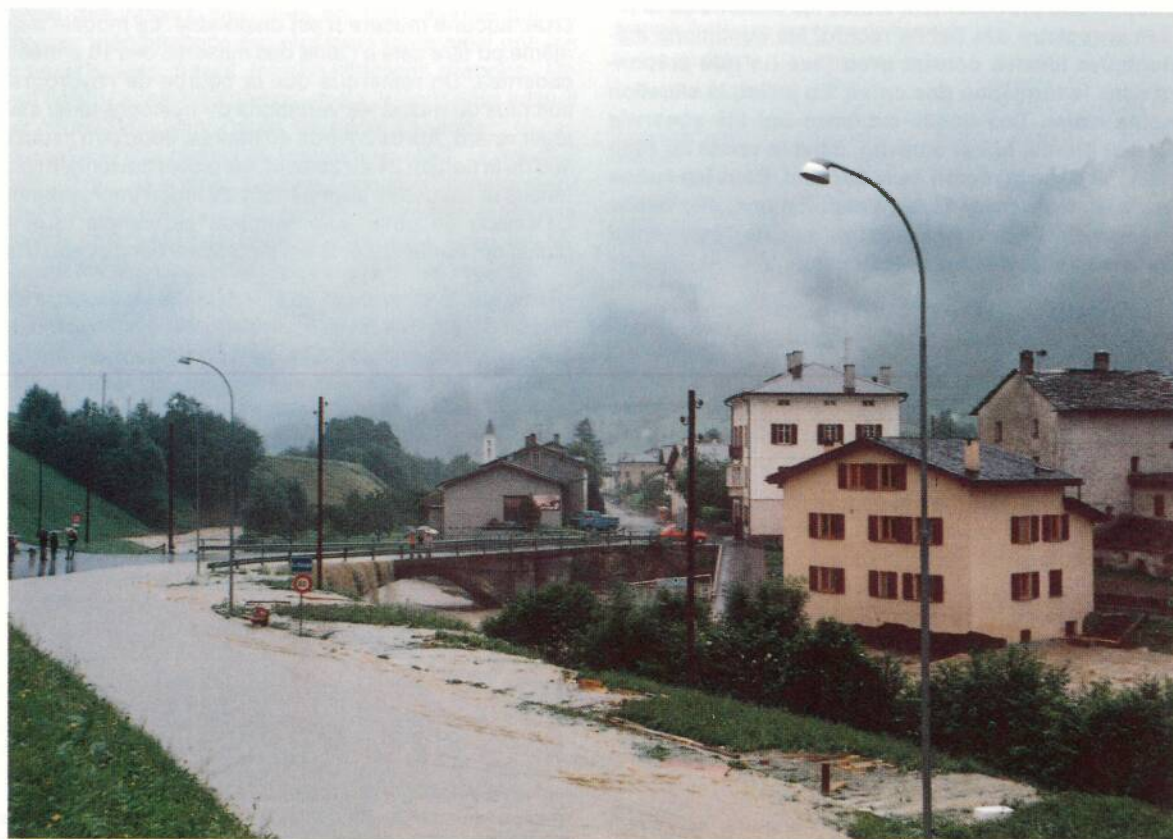
Photo 4: Poschiavo-La Rasiga. Une fois que la rivière a quitté son lit, le cheminement des eaux est imprévisible. Ici, l'eau coule sur la route et emprunte même le pont sur la rivière Poschiavino.

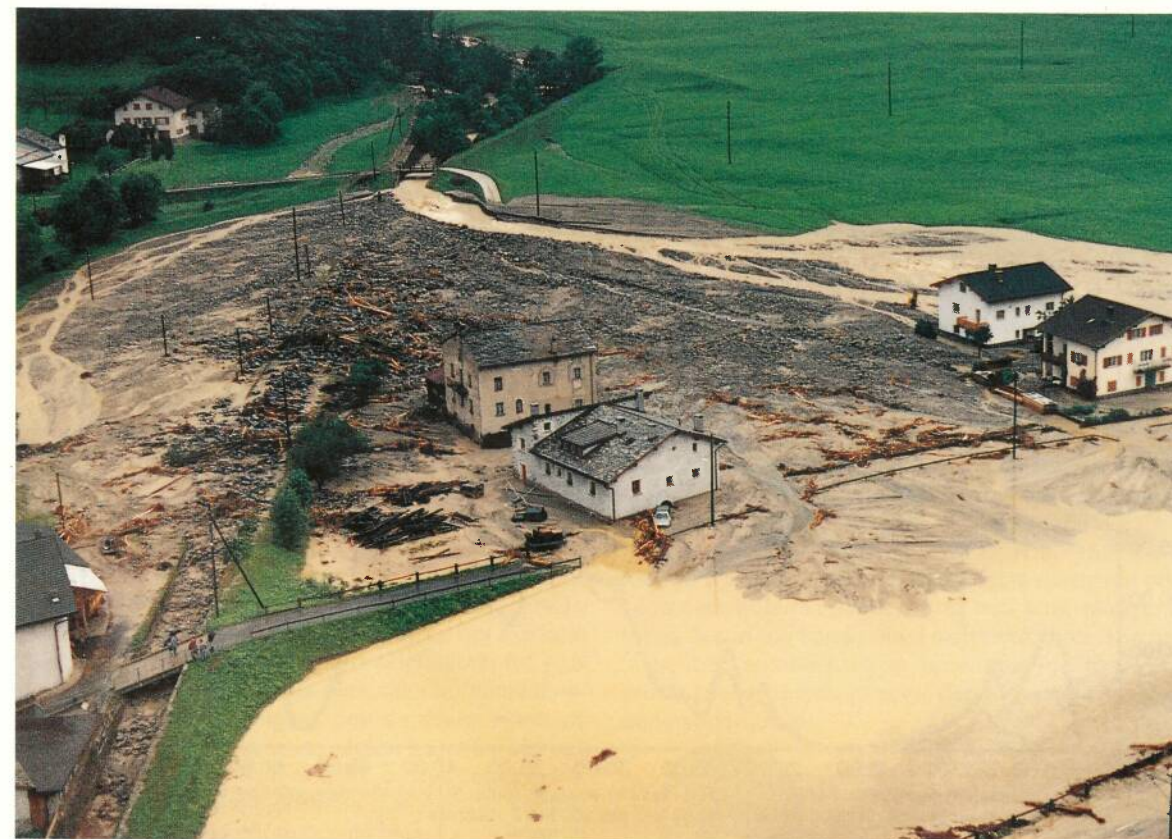
Photo 5: Val Viale dans la vallée de Poschiavo. La boue et les pierres des laves torrentielles se sont déposées en divers endroits sur le cône de déjection. Cela s'est produit ici entre deux ponts, où de toute évidence la totalité des matériaux a pu passer sous le premier pont.

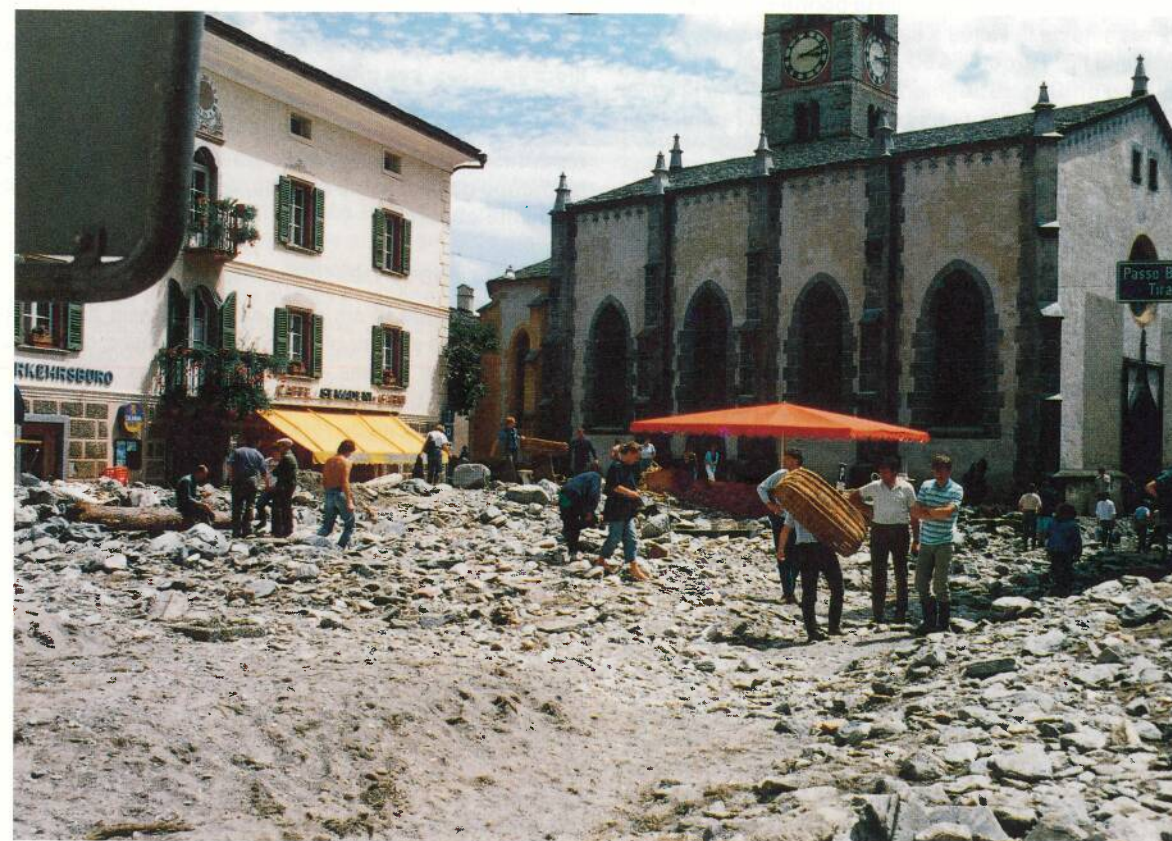
Photo 6: Poschiavo, «La Piazza comunale» le lendemain. La lave torrentielle n'a pas atteint la localité (comme ce fut le cas à Münster); ici, les grandes quantités de matériaux ont été transportées dans la localité à la suite du débordement du Poschiavino.

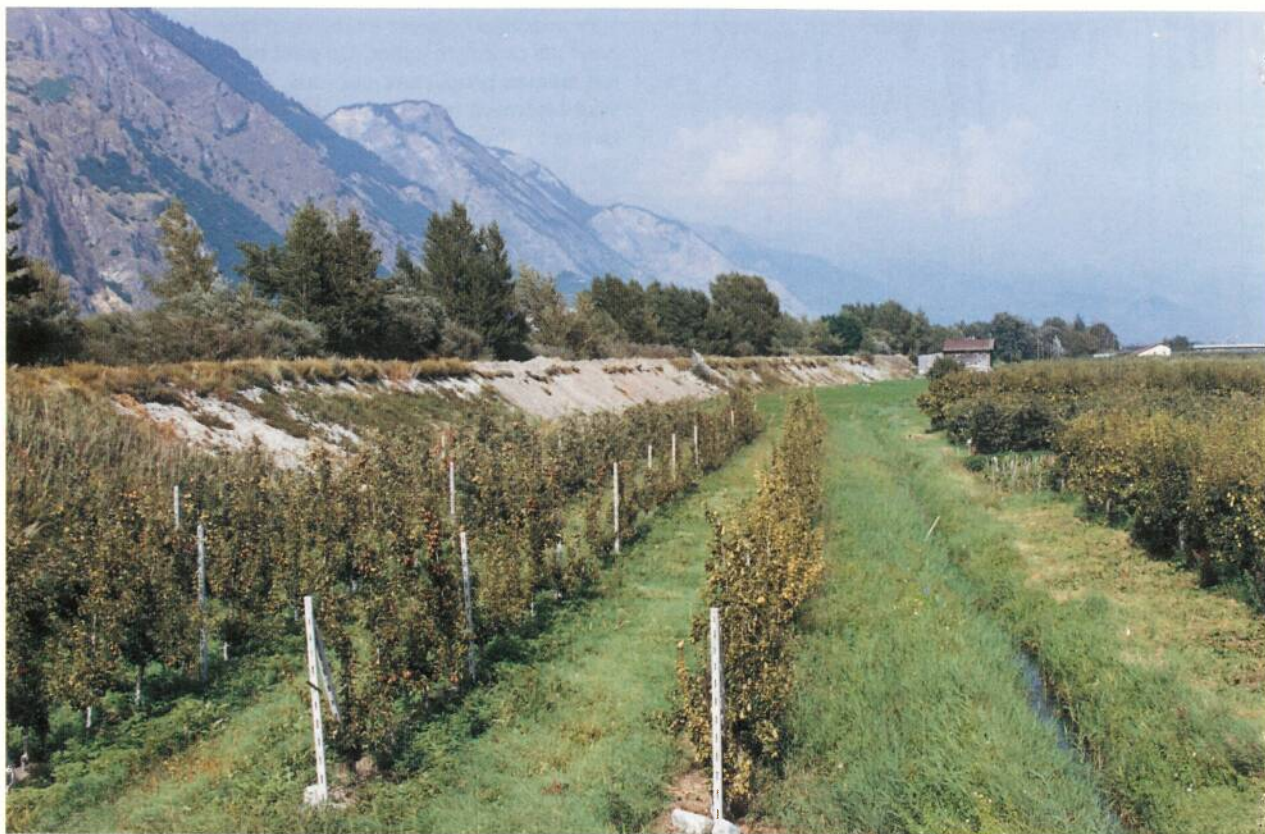
Photo 7: Les digues du Rhône ont été gravement menacées par les niveaux élevés, mais aussi par l'érosion du pied aval des talus à la suite des percolations.

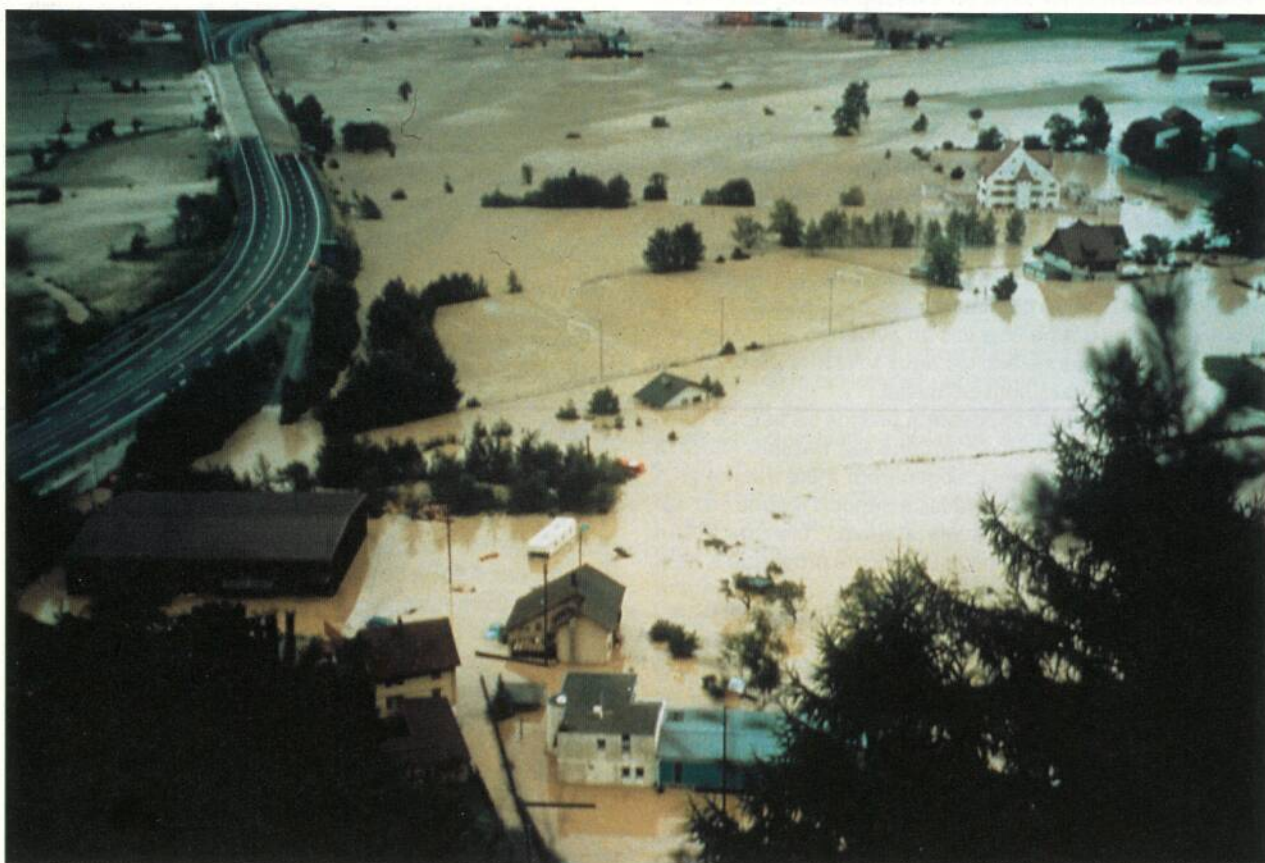
Photo 8: L'inondation de la plaine uranaise par la Reuss. Ce qui a pu être évité de justesse sur le Rhône s'est produit dans le canton d'Uri: les digues se sont rompues.

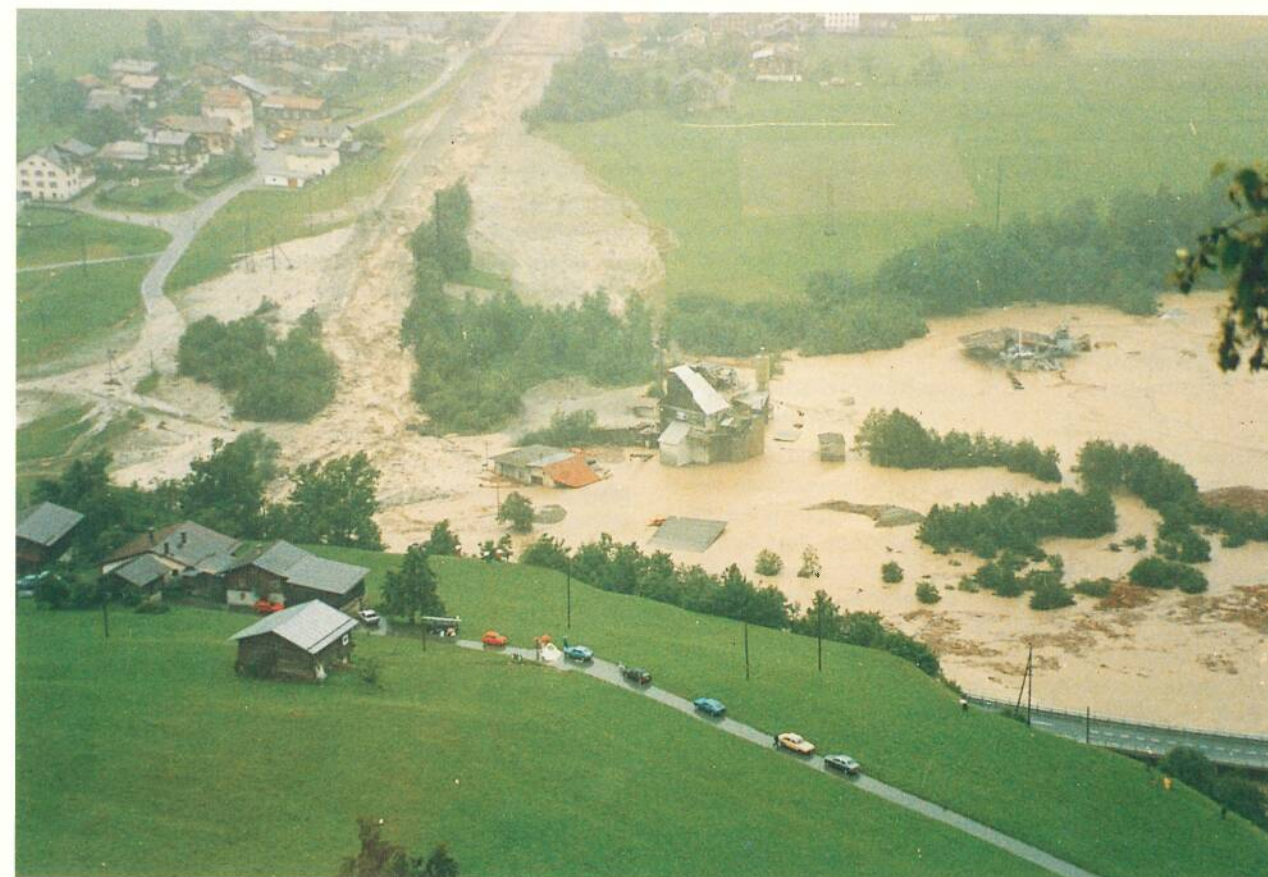
Photo 9: La lave torrentielle de la Zarvagia a eu pour conséquence une surélévation du niveau de l'eau dans le Rhin, consécutive aux dépôts de matériaux. Le Rhin coula momentanément dans le tunnel des Chemins de fer rhétiques. Ces dégâts sont typiques des laves torrentielles qui atteignent le cours d'eau principal.

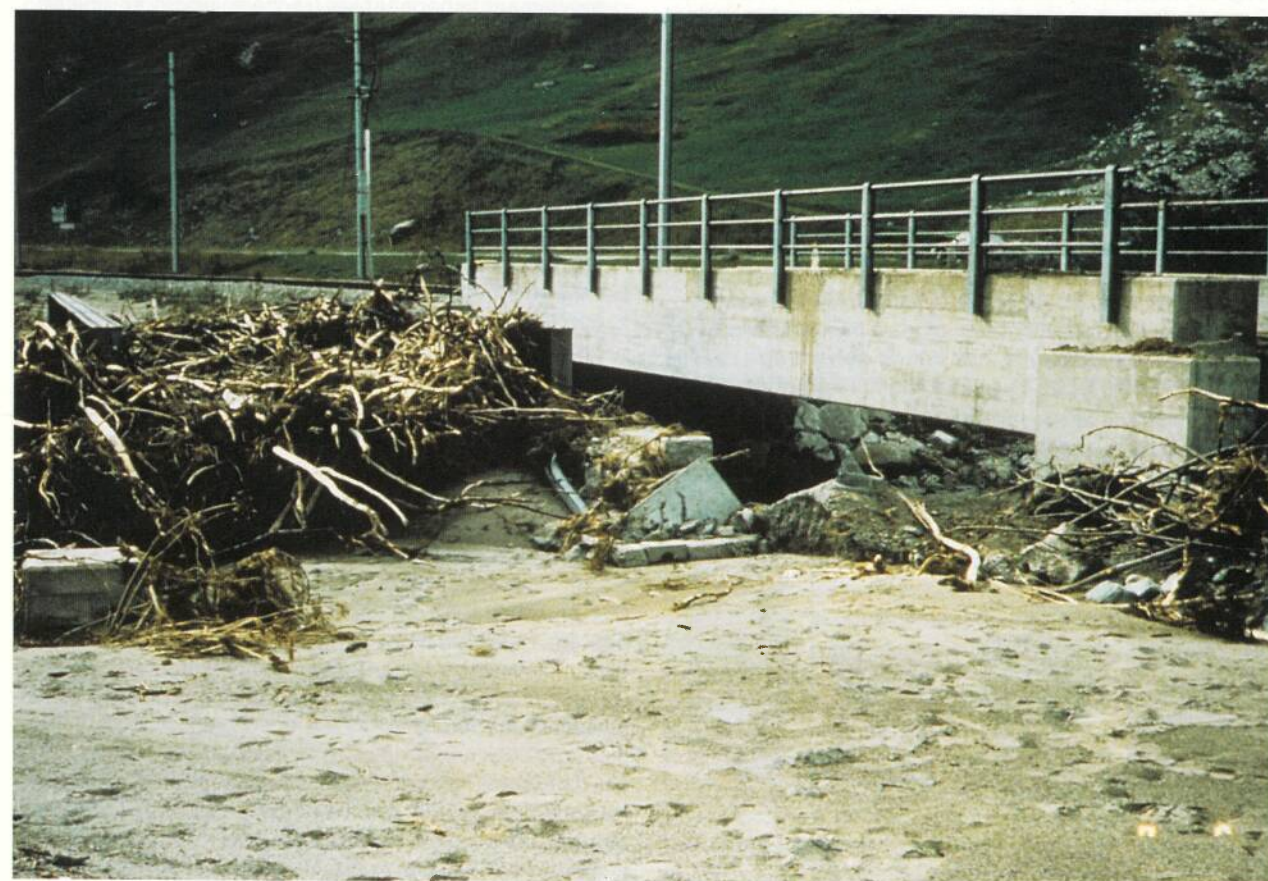
Photo 10: Les phénomènes de reflux ne sont pas seulement engendrés par des matériaux qui se déposent, mais aussi par des voutages obstrués. Les embâcles peuvent être provoquées par des bois ou par des matériaux charriés; on assiste la plupart du temps à une combinaison des deux.

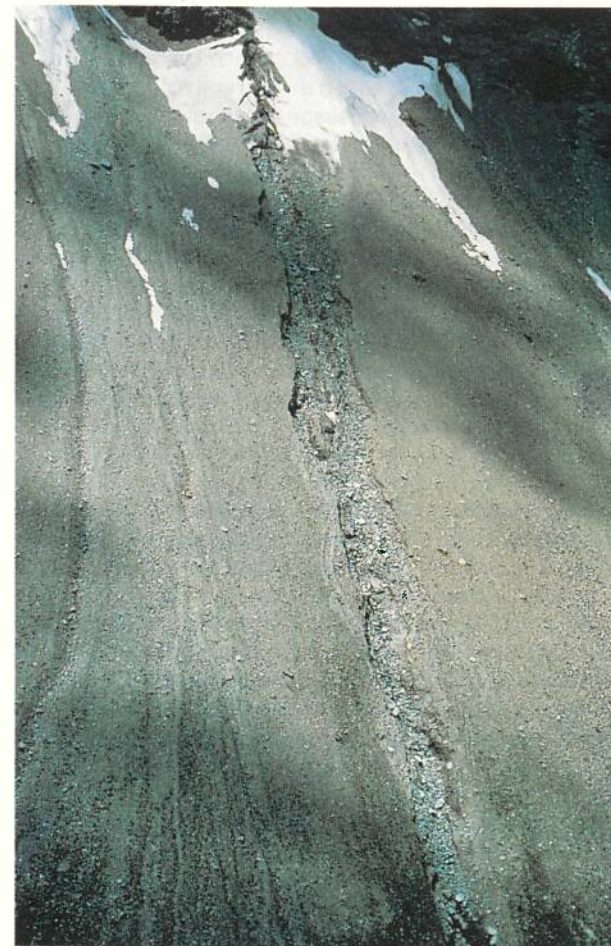
Photo 13: Zone de rupture de la coulée de boue et de pierres de la Varunash (de type couloir). On reconnaît sur le bord de l'image les traces d'anciennes coulées. Le phénomène de liquéfaction est fréquent, mais la quantité de matériaux déplacés en 1987 est exceptionnelle. Le déclenchement s'est produit dans la partie supérieure de la zone d'éboulis.

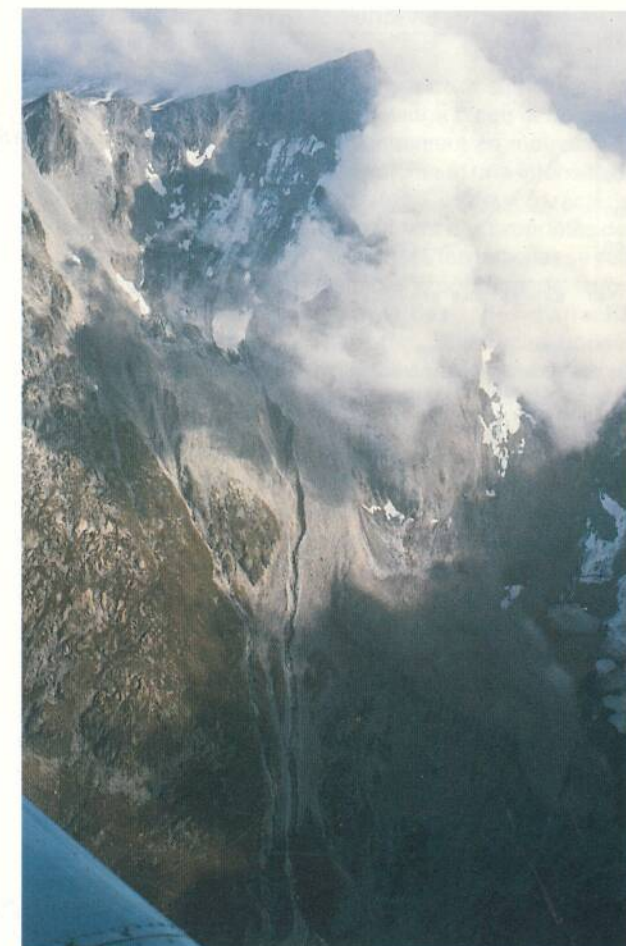
Photo 14: Zone d'arrachement de la coulée torrentielle dans la Witenwas-serenreuss (de type conchoïdal). A la différence de la figure 13, le déclenchement est supposé avoir débuté à l'extrémité inférieure de la zone d'éboulis. Des ruptures subséquentes ont mis en mouvement d'importantes masses.

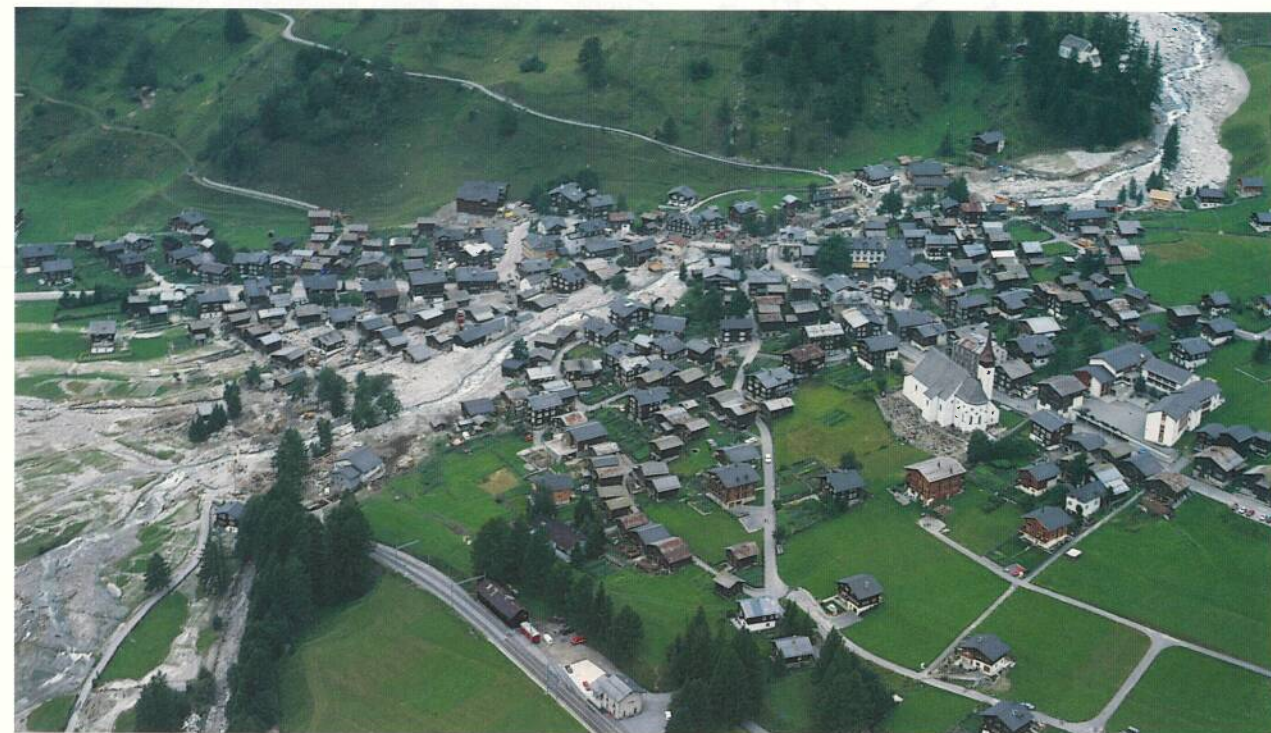
Photo 15: La lave torrentielle de Münster. Cette lave est l'une des rares à ne pas avoir d'antécédent historique.

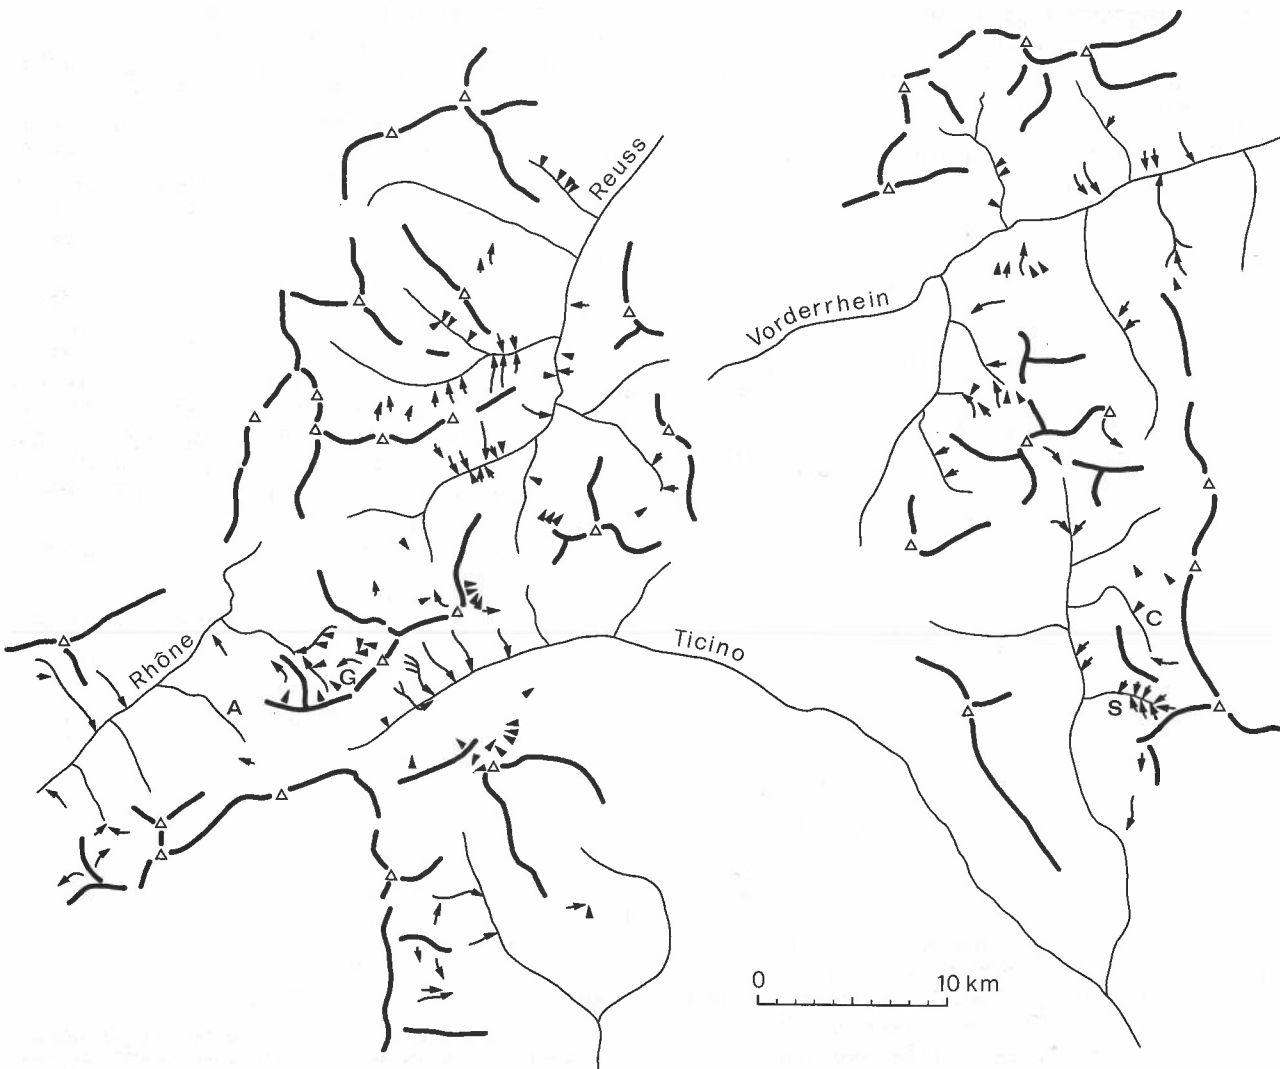
Fig. 24: Emplacement des coulées torrentielles au Lukmanier (événement de juillet) et dans la région du Gothard (événement d'août). Les flèches représentent de grandes coulées ou un certain nombre de coulées plus petites. Il convient de remarquer que les coulées sont très fréquentes dans quelques vallées, alors que des bassins versants voisins n'ont pratiquement pas été touchés.

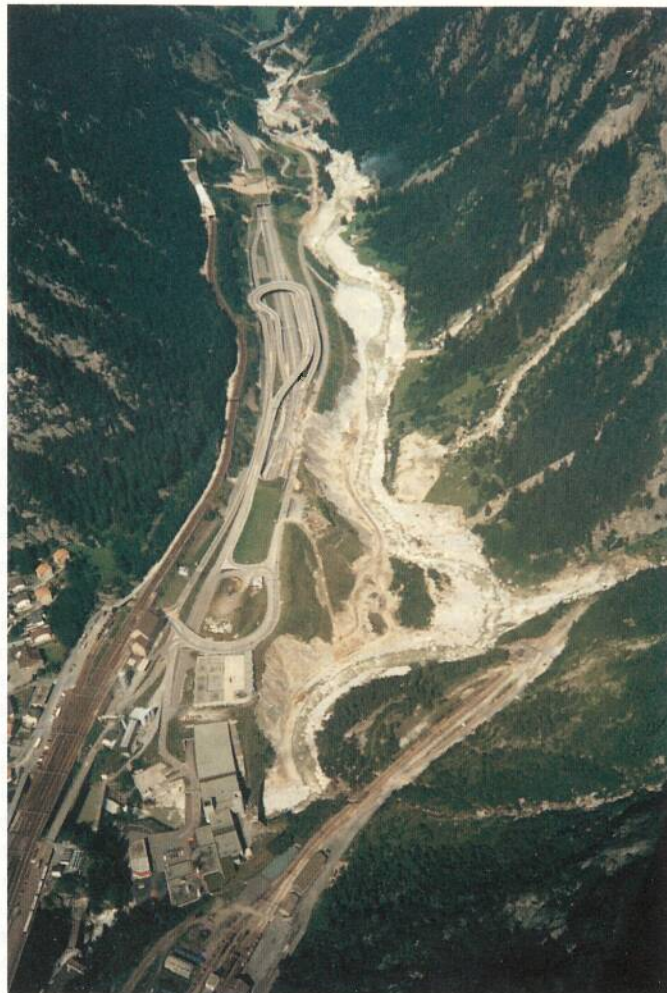
Photo 17: Erosion latérale de la rive de la Reuss à Gurnellen. On a tendance à considérer comme équivalents les dangers liés aux crues et ceux dus aux inondations. La cure de Gurnellen s'est effondrée dans la rivière à cause de l'affouillement de ses fondations.
