Annexe

Fiches descriptives des études de cas

Les dix études de cas analysées sont présentées ci-après sur une double page chacune. Ainsi, un aperçu général de chaque exemple et de ses particularités est donné. La structure des fiches descriptives correspond à la structure du concept de gestion des systèmes de protection vieillissants en 4 étapes. Le sens de lecture est de gauche à droite sur toute la double page (l'étape 1 est répartie sur les deux pages). Les symboles, abréviations et sources utilisées dans les fiches descriptives sont définis dans la partie principale de la publication.

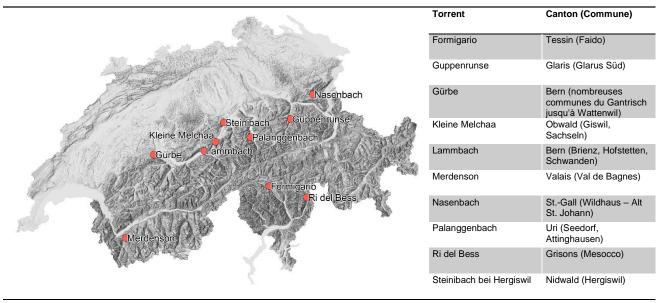
Figure : Aperçu des dix torrents analysés dans les Alpes et les Préalpes suisses (données © swisstopo)

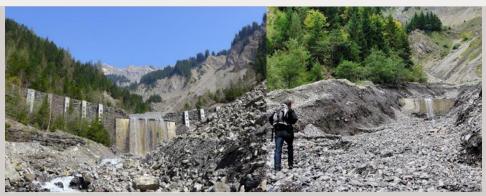
Ouvrages de protection vieillissants (gauche [60], milieu [Jungfrauzeitung 2019])

Projet de protection contre les crues avec des conditions-cadres complexes, une grande étendue de projet et de nombreux acteurs. Lacune en termes d'événements : aucun sinistre n'a eu lieu depuis 1896 (plus de 120 ans !). La succession de seuils n'est pas visible depuis le territoire urbanisé et demeure difficilement accessible Le tourisme est important, la conservation du cadre paysager doit être garantie par le projet.

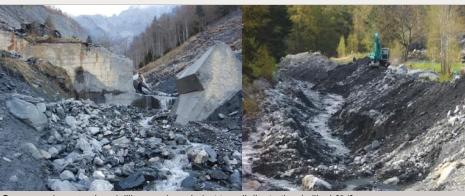
Ouvrages de protection vieillissants (gauche) et travail d'entretien (milieu) [64]

Conditions-cadres particulières Gros travaux d'entretien annuel en raison des fréquentes et inévitables laves torrentielles ; dynamique très élevée !
En 1956, la construction d'une centrale hydroélectrique sur la Dranse a entraîné une diminution de la capacité de transport et une augmentation du remous d'exhaussement à l'embouchure du Merdenson. Un contrat avec FMM SA (Forces Motrices de Mauvoisin) règle le prélèvement des matériaux charriés à l'embouchure jusqu'en 2043.

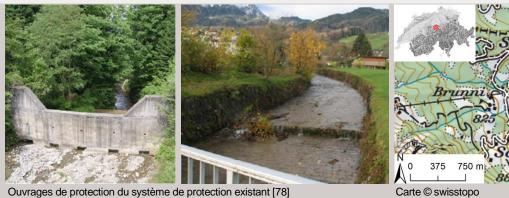
Ouvrages de protection du système de protection existant [78]

L'état et donc l'efficacité des ouvrages de protection sont insuffisants : les seuils dans le BV présentent en partie un risque de rupture ou sont affaiblis par l'affouillement ; déficit de capacité, surtout pour les dépotoirs et les passages sous pont ; l'effondrement des ouvrages et un exhaussement du lit sont possibles au niveau du chenal renforcé ; grand déficit de protection, risque de dommages sur les bâtiments et les personnes extrêmement élevé sur le territoire urbanisé (près de 1 million de CHF par an) ; le cours d'eau est fortement perturbé sur le plan écologique
