## Schleifen von lärmarmen Belägen in der Schweiz Erkenntnisse aus Monitoring bis 2023

A6279

Im Auftrag des Bundesamtes für Umwelt (BAFU)

15.04.2024

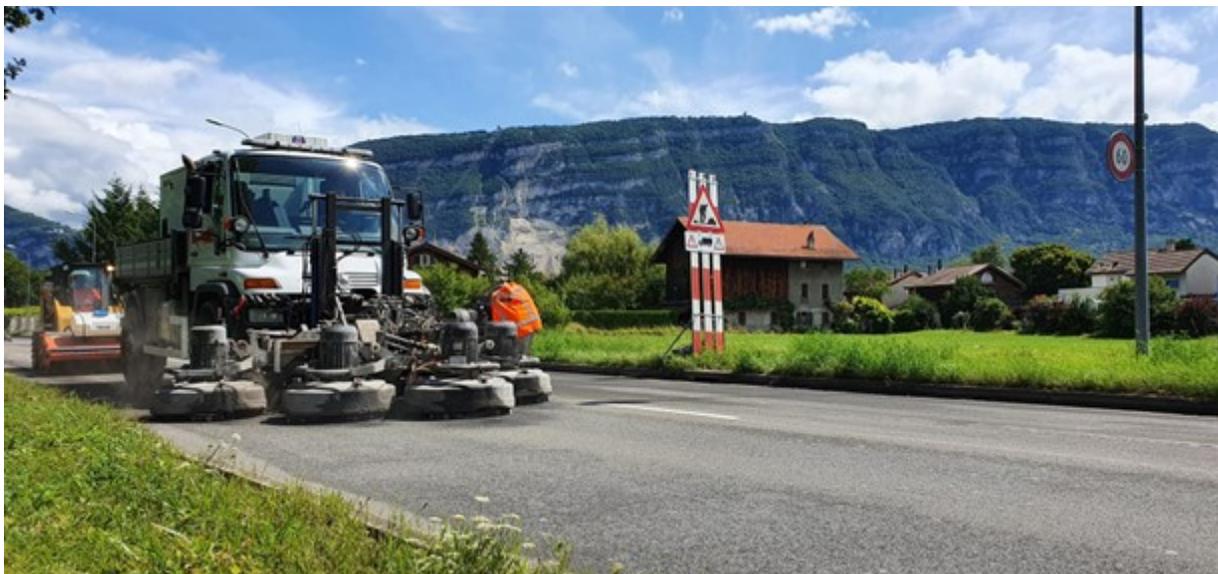
**Abbildung 1.1:** Spezialschleifmaschine im Einsatz in in Veyrier, GE

Die im vorliegenden Bericht berücksichtigten Teststrecken wurden allesamt mit dem Schleif-Verfahren behandelt. Dazu kam eine Spezialmaschine zum Einsatz, welche mit 5 Schleifköpfen ausgerüstet ist und damit eine ganze Fahrbahnbreite in einem Schritt behandeln kann (siehe Abbildung 1.1). Dies ist ein wichtiger Aspekt in Bezug auf die Wirtschaftlichkeit und Umsetzbarkeit der Methode.

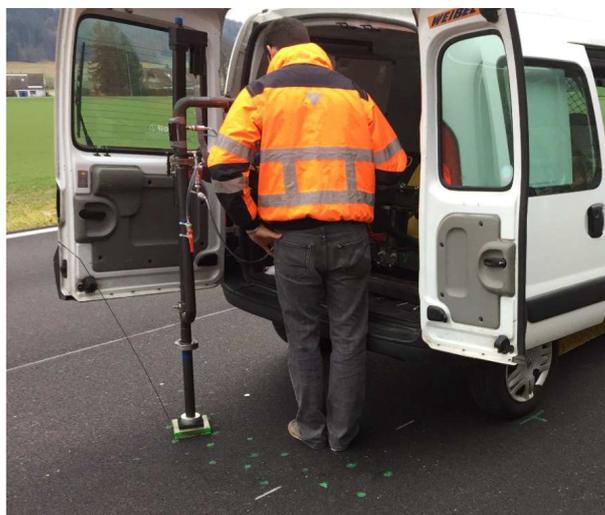
**Abbildung 2.3:** Messmethode der Permeabilitätsmessung

Mit den Luft-Permeabilitätsmessung nach Methode der Weibel AG (Vgl. Abbildung 2.3) kann in-situ untersucht werden, in welchem Mass ein Belag kommunizierende Poren aufweist. Dabei wird über einen

Stempel Luft durch den Belag gesogen und dabei die strömende Luftmenge bestimmt. Daraus lässt sich eine 'offene' Äquivalenzfläche berechnen, welche als Quotient zur Prüffläche angegeben wird. Je grösser dieser Wert ausfällt, desto durchlässiger ist der Belag. Das Ergebnis kann anhand von Erfahrungswerten einfach klassifiziert werden. Die Methode unterscheidet sich insofern von der Lufttopfmessung, dass zwischen Luftströmung durch den Belag (offenporige Struktur) und Luftströmung entlang der Oberfläche (Makrotextur) unterschieden werden kann. Bei SDA-Belägen kann damit in-situ der Grad der Verstopfung klassifiziert und überwacht werden. Das ist z.B. wichtig im Zusammenhang mit akustischen Unterhalt durch periodische Reinigung der Beläge, weil damit der Zeitpunkt bestimmt werden kann, ab welchem eine Reinigung nicht mehr sinnvoll ist (Vgl. Tabelle 2.3).

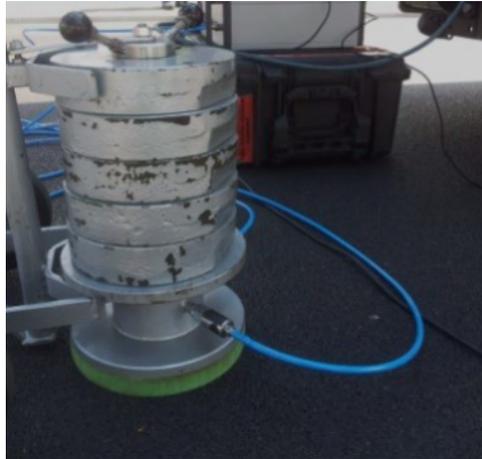
**Abbildung 2.4:** Lufttopfmessgerät der IMP Bautest AG.

Mit dem Strömungsmessgerät oder Lufttopf nach ISO 9053 (Abbildung 2.4) werden sowohl der texturinduzierte und der hohlrauminduzierte Strömungswiderstand gemessen [12]. Diese Messart ist in der Regel immer eine Kombination von beiden Strömungswiderständen.

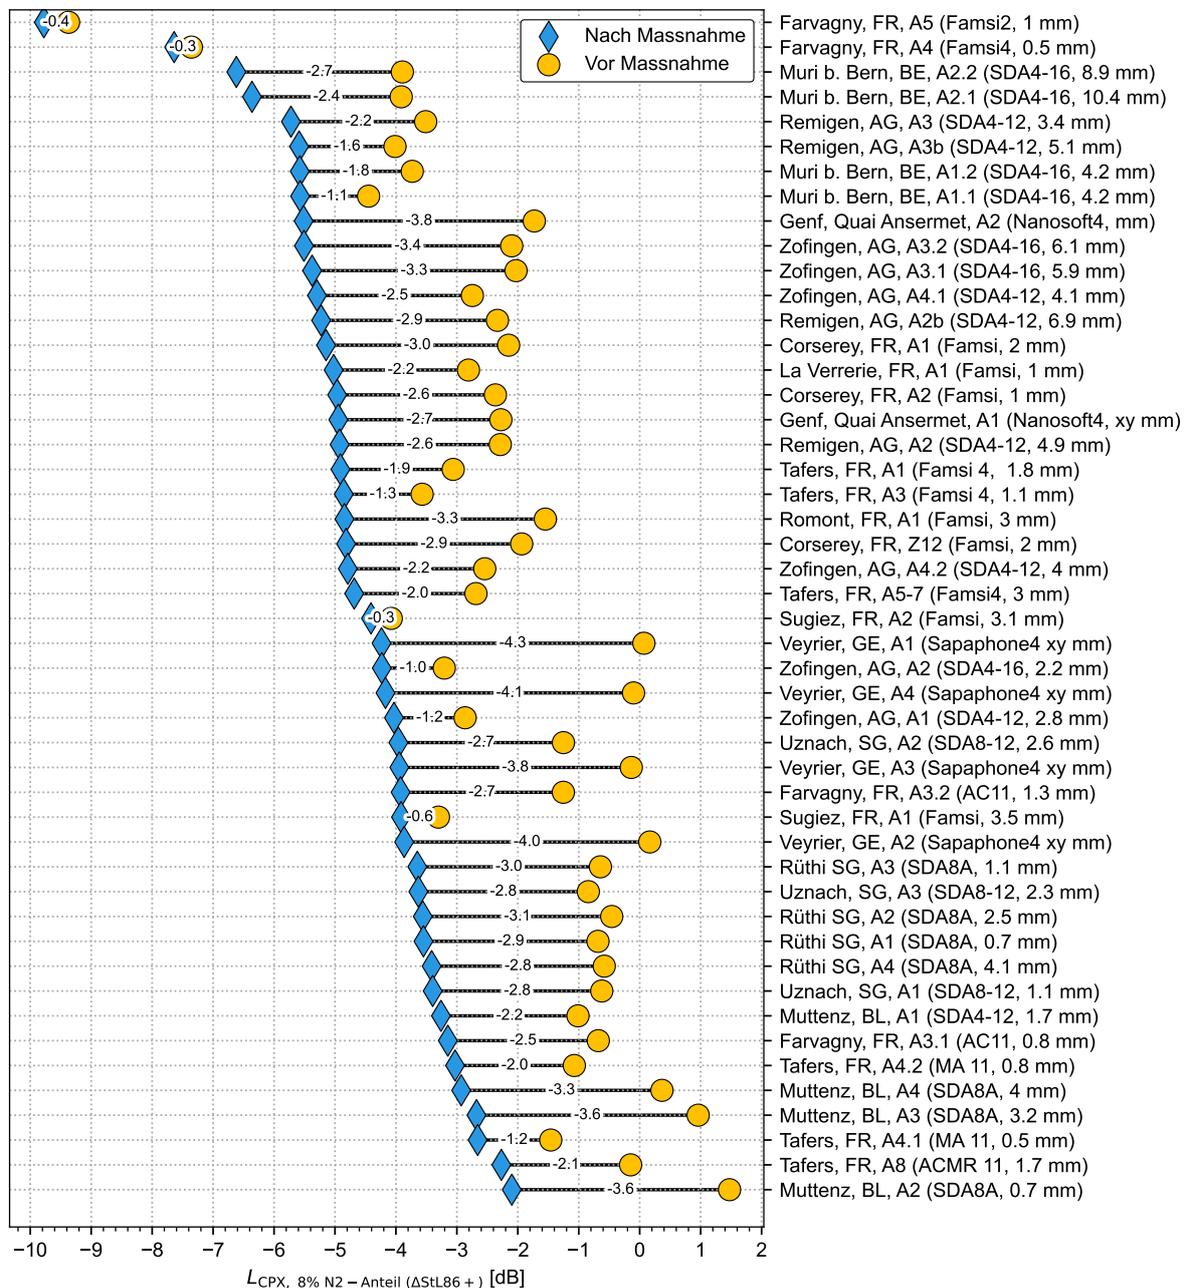
**Abbildung 3.2:** Absoutpegel vor (gelbe Punkte) und nach der Schleifmassnahmen (blaue Rhomben) für alle Abschnitte (ohne Referenzabschnitte) sortiert nach akustischer Belagsgüte nachher. Die jeweilige Initialwirkung ist als Zahlenwert aus der Differenz angegeben. Strecken für die keine gültige Vorhermessung existiert, können hier nicht dargestellt werden.

Dabei zeigt sich bereits, dass die Belagsgüte, welche erzielt werden kann unter anderem von der ausgehenden Belagsgüte abhängig sind. So liegen die gelben Punkte im oberen Bereich der Grafik (Strecken mit besserer Belagsgüte nach Massnahme) tendentiell weiter links im Vergleich zum unteren Teil der Abbildung. Es ist auch ersichtlich, dass es sich bei den beiden Abschnitten in Farvagny FR mit Famsi 4 und Famsi 2 um Spezialfälle handelt: die Strecke wurde in praktisch neuem Zustand geschliffen mit dem Zweck, mögliche negative Effekte durch das Verfahrens (wie z.B. ein Verstopfen der offenen Poren bei SDA) zu ergründen. Es ist umso bemerkenswerter, dass selbst auf diesen Abschnitten eine, wenn auch nur minimale, Verbesserung erzielt wurde. Ein weiterer Sonderfall zeigt sich mit der Strecke in Sugiez: auf den beiden Abschnitten wurde dort nur eine minimale Initialwirkung von -0.3 bis -0.6 dB erreicht. Der Grund dafür ist unklar; einerseits könnte es mit dem überdurchschnittlich hohen Ausgangswert zu tun haben, andererseits ist zu vermerken, dass diese Strecke als einzige bei Regenfall geschliffen wurde, was möglicherweise einen negativen Einfluss auf die Wirkung der Massnahme hat.

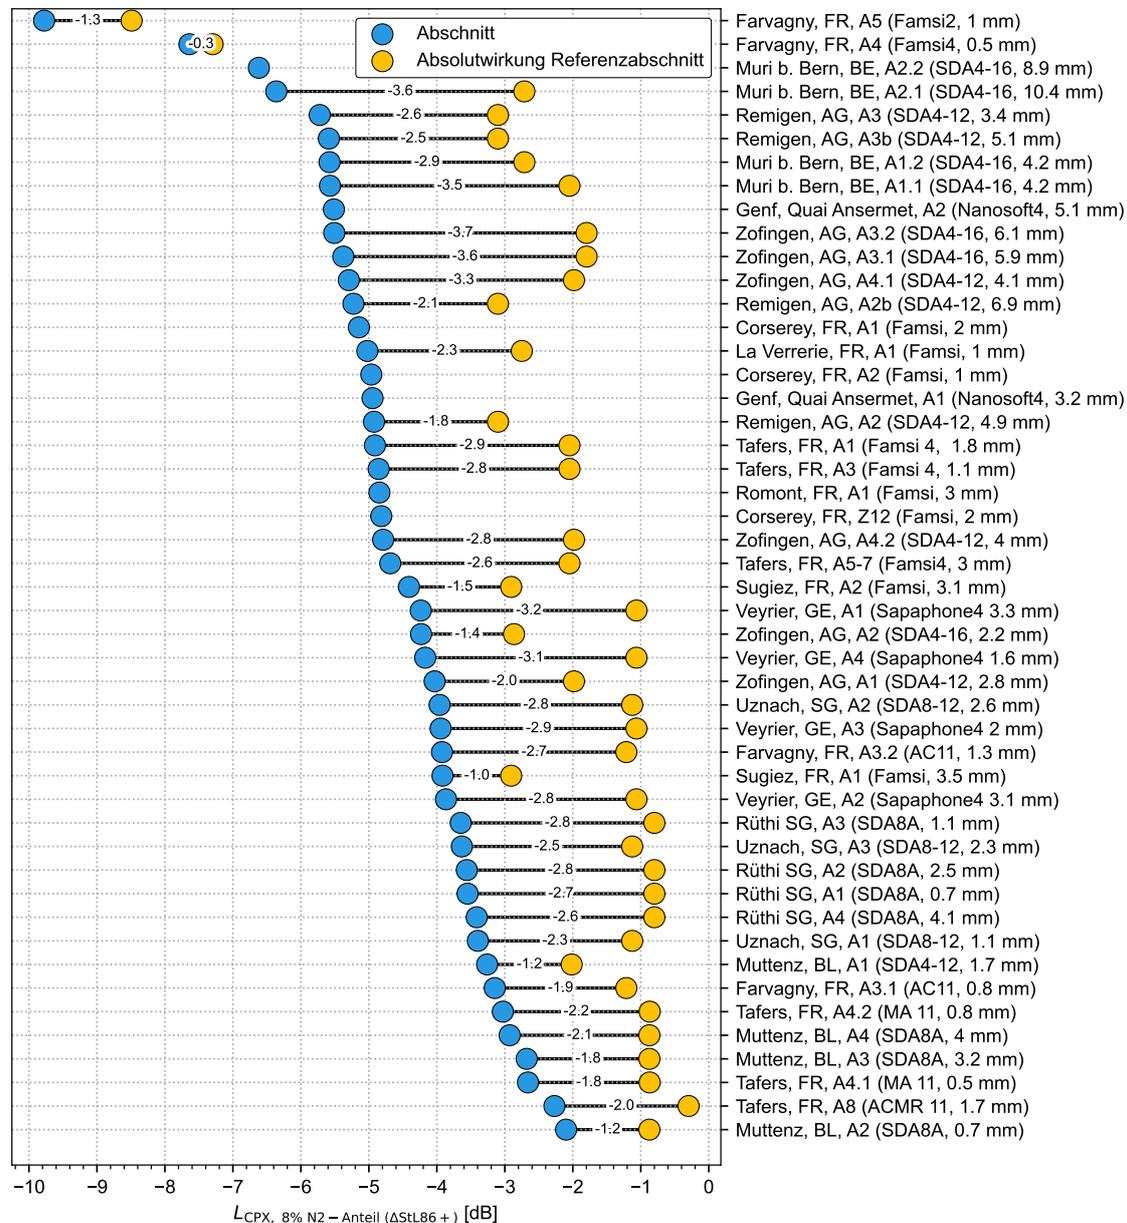
**Abbildung 3.4:** Akustische Initialwirkung des Absolutpegels bei Schleifmassnahmen für alle Abschnitte im Vergleich zu deren Referenzabschnitt sortiert nach Wirkung nach der Massnahme.

Wenn nun die Auswertung auf die Referenz bezogen wird, wird die Komponente der unterschiedlichen Messzeitpunkte eliminiert. Ebenfalls wird damit sichergestellt, dass der Belag und die Referenz möglichst derselben Alterung, Witterung und auch einer ähnlichen Verkehrsbelastung ausgesetzt ist. Grundsätzlich können sich aber Abschnitte trotz dieses Setups unterschiedlich verhalten. Im Gegenzug dazu ist allerdings zu berücksichtigen, dass dafür nicht alle Strecken mit dieser Art aufgeführt werden können, da bei manchen Strecken keine Referenz vorhanden ist (Vgl. Tabelle 2.1). Das Resultat dieser Analyse ist in Abbildung 3.4 dargestellt. Grundsätzlich ändert sich das Bild über alle Strecken gesehen im Vergleich zu Abbildung 3.2 kaum. Für einzelne Abschnitte betrachtet relativiert sich hingegen die Aussage. So wird Spitzenreiter Veyrier, GE durch Zofingen, AG abgelöst und in Sugiez, FR ist immerhin ein Initialeffekt von -1.0 bis -1.5 dB zu verzeichnen.

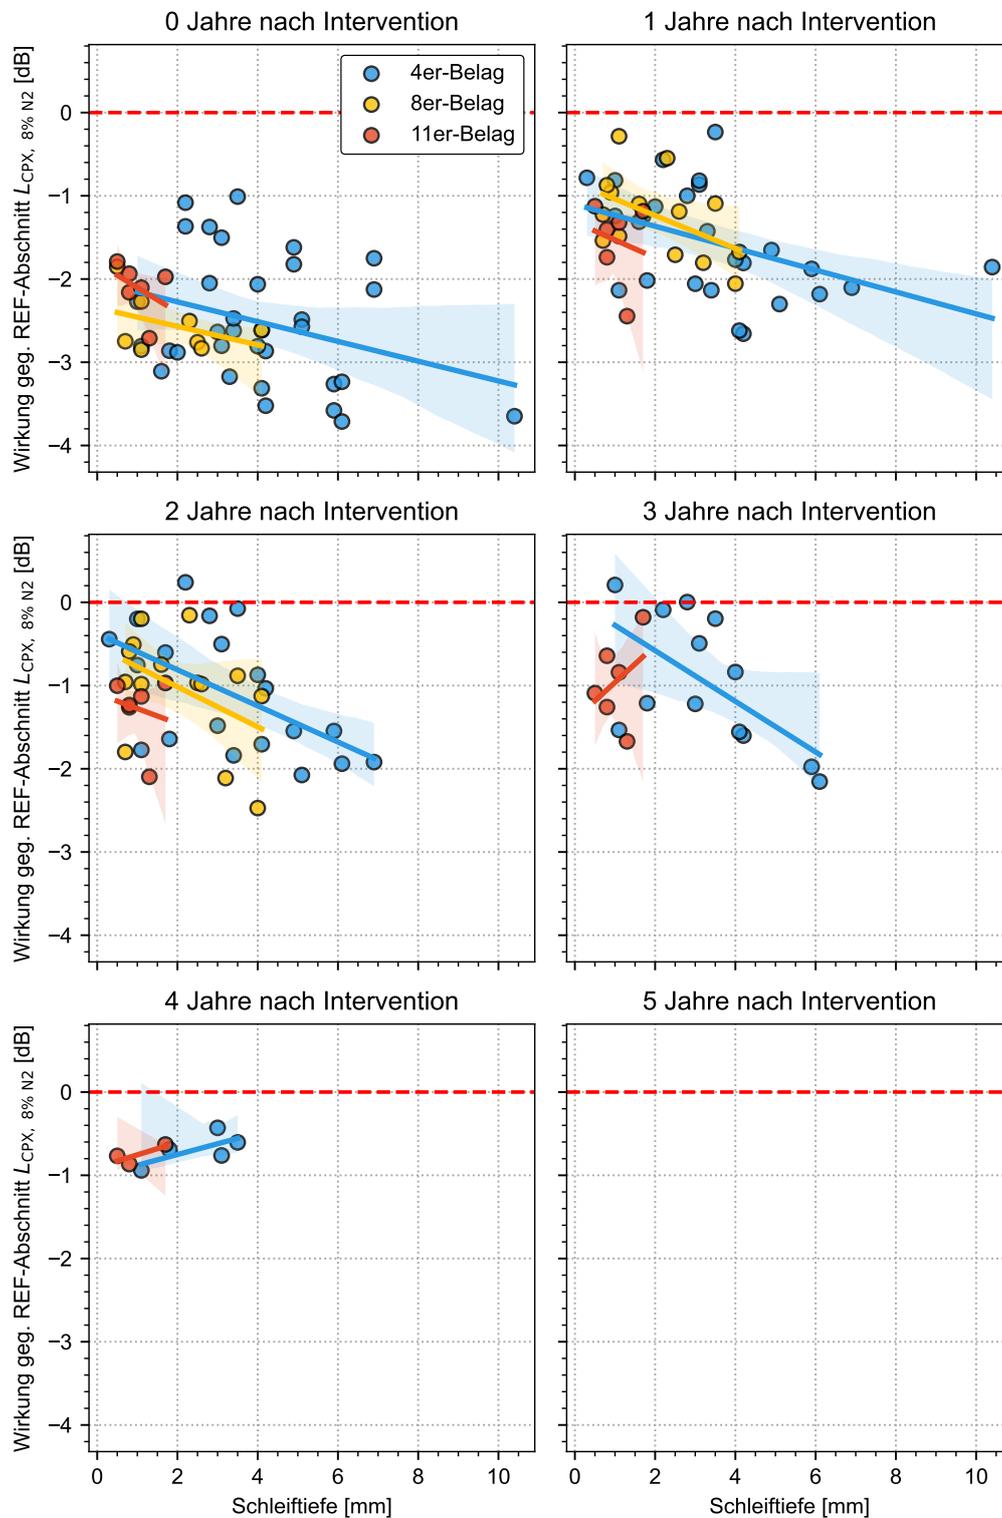
**Abbildung 3.11:** Wirkung der Schleifmassnahmen relativ zum Referenzzustand in Abhängigkeit der Korngrösse (Unterscheidung nach Farbe) und Schleiftiefe (X-Achse).

In der folgenden Abbildung 3.11 ist die Wirkung der Schleifmassnahme hinsichtlich der akustischen Belagsgüte in Abhängigkeit der Schleiftiefe (X-Achse) dargestellt. Die Wirkung bezieht sich in diesem Fall als Differenz zum ebenfalls alternden Referenzzustand. In der Abbildung wird unterschieden nach Belagsalter (Subplots) und nach Belagstyp (Farbe). In den Grafiken ist jeweils die lineare Regression der Wirkung inklusive des Vertrauensbereichs 95%-Konfidenzintervall des linearen Regressionsmodells dargestellt (Flächendarstellung). Diese Flächen zeigen etwas die Unsicherheiten des Modells auf.

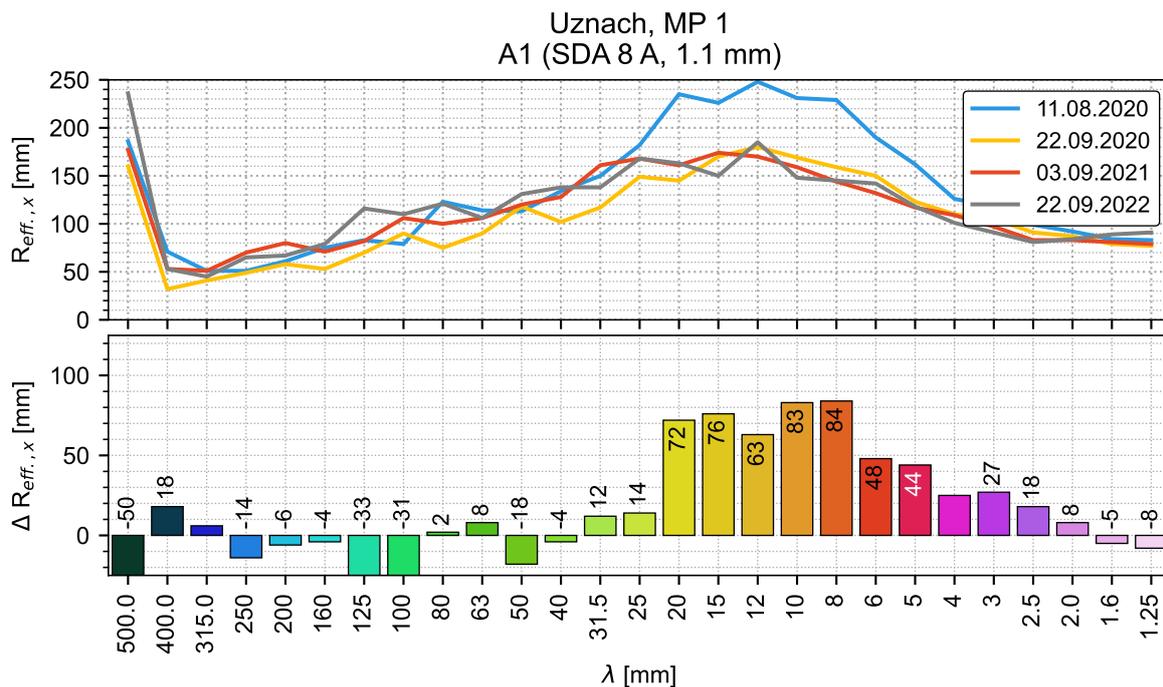
**Abbildung 3.22:** Entwicklung der effektiven Rauigkeitstiefe  $R_{eff}$  für Uznach, SDA8-12 und den MP 1. Vorhermessung (11.08.2020) in Blau. Nachhermessungen in gelb, rot und grau. Im unteren Bereich wird die Veränderung im Vergleich zur Vorhermessung gezeigt.

Was sich bereits in den vorherigen Kapiteln gezeigt hat, entsteht durch die Schleifmassnahmen durch den Abtrag von Material wiederum eine feinere und homogenere Oberflächentextur. Dieser Umstand ist in der folgenden Abbildung 3.22 verdeutlicht. Durch das Schleifen wird die Belagsoberfläche insbesondere im mittleren Texturwellenlängenbereich (4 - 20 mm) deutlich feiner. Umgekehrt ist eine leichte Zunahme in Bezug auf die ganz feinen Wellenlänge (Mikrotextur) zu beobachten.

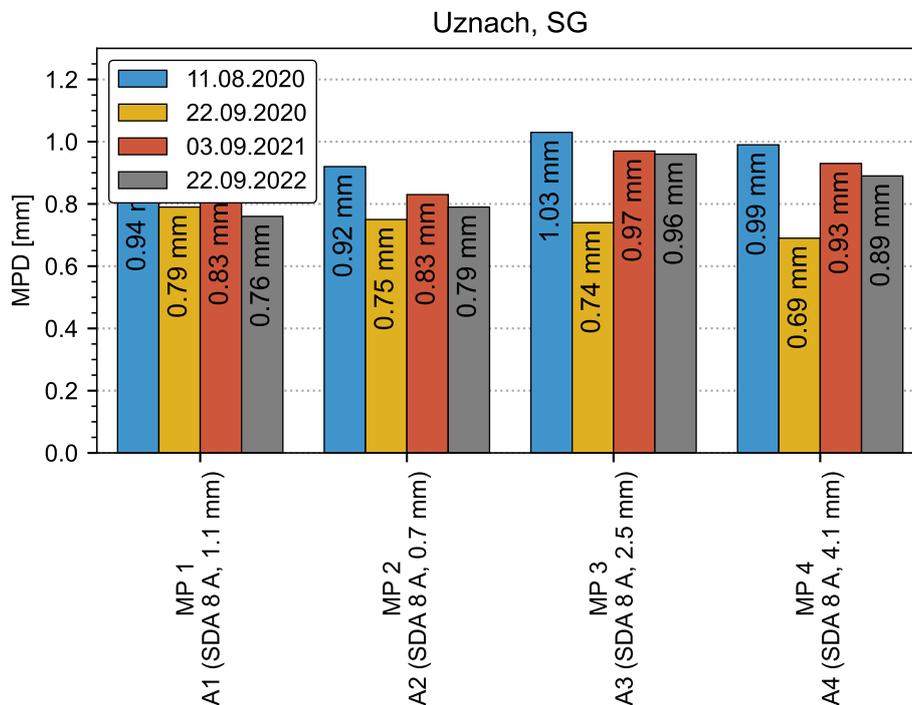
**Abbildung 3.23:** Mittlere Profiltiefe (MPD) für Uznach, SG an den Messpunkten MP1-MP4. (Details zu den Messpunkten sind im Anhang P zu finden.)

Das in der Abbildung 3.17 gezeigte Modell scheint dieser Erklärung zu folgen. In Bezug auf Texturparameter, in diesem Fall den MPD lässt sich schliessen, dass mit der Schleifmassnahme die MPD an allen Punkten abgenommen hat. Ähnliches ist auch für andere Standorte mit Vorher-Nachhermessungen beim MPD zu beobachten (Vgl. Remigen (Anhang J.3), Rüthi (Anhang L.3), Muttenz (Anhang I.3))

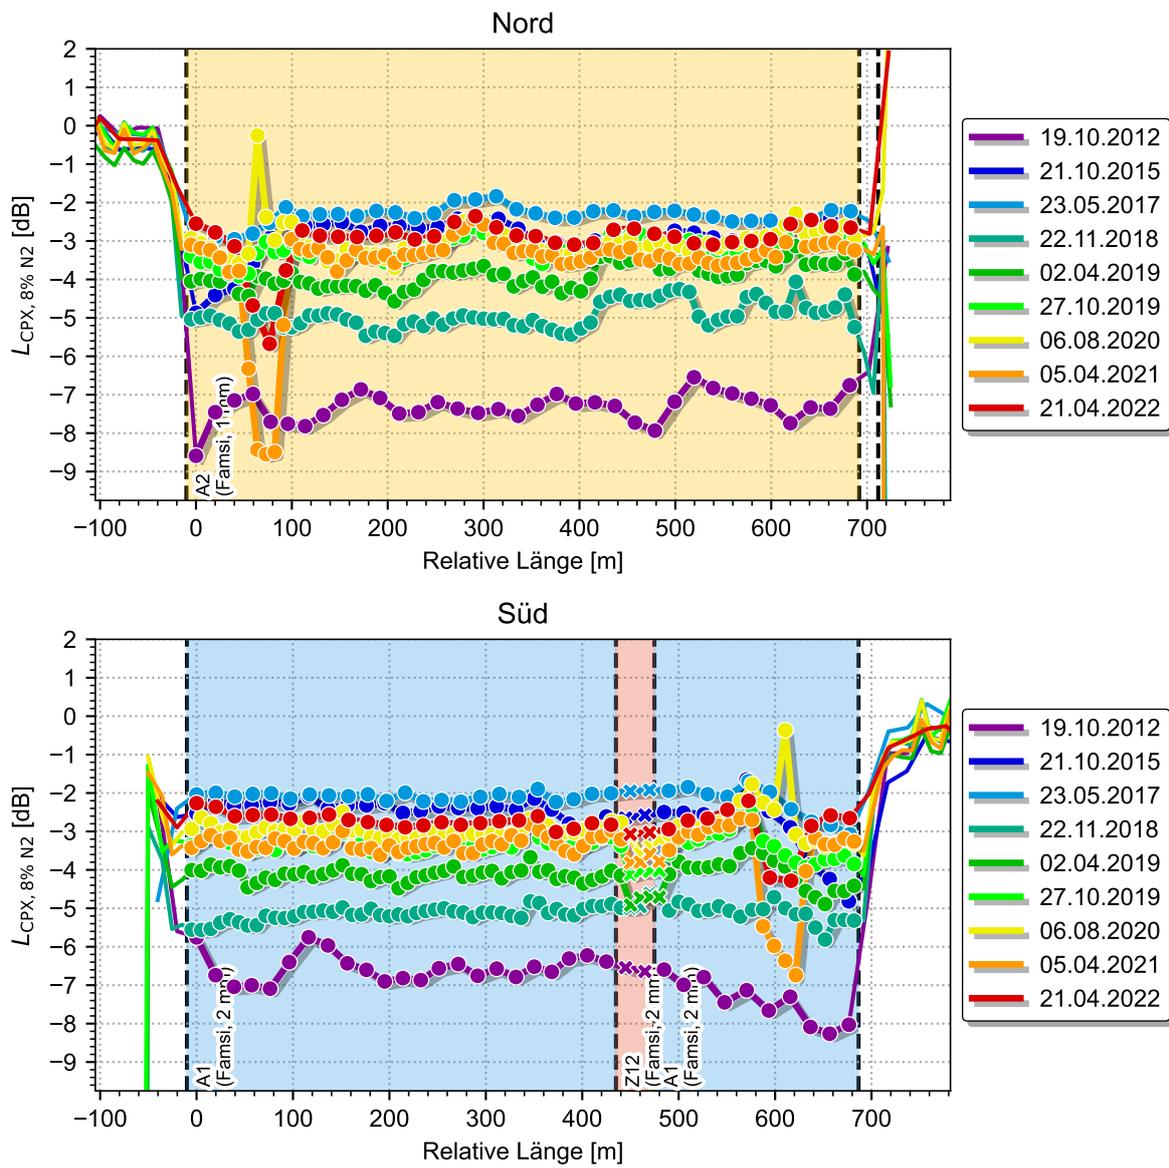
**Abbildung C.2:** Streckenverlauf der CPX-Messungen in Corserey aufgeteilt nach Fahrbahn (Schleifdatum: 07.11.2018).

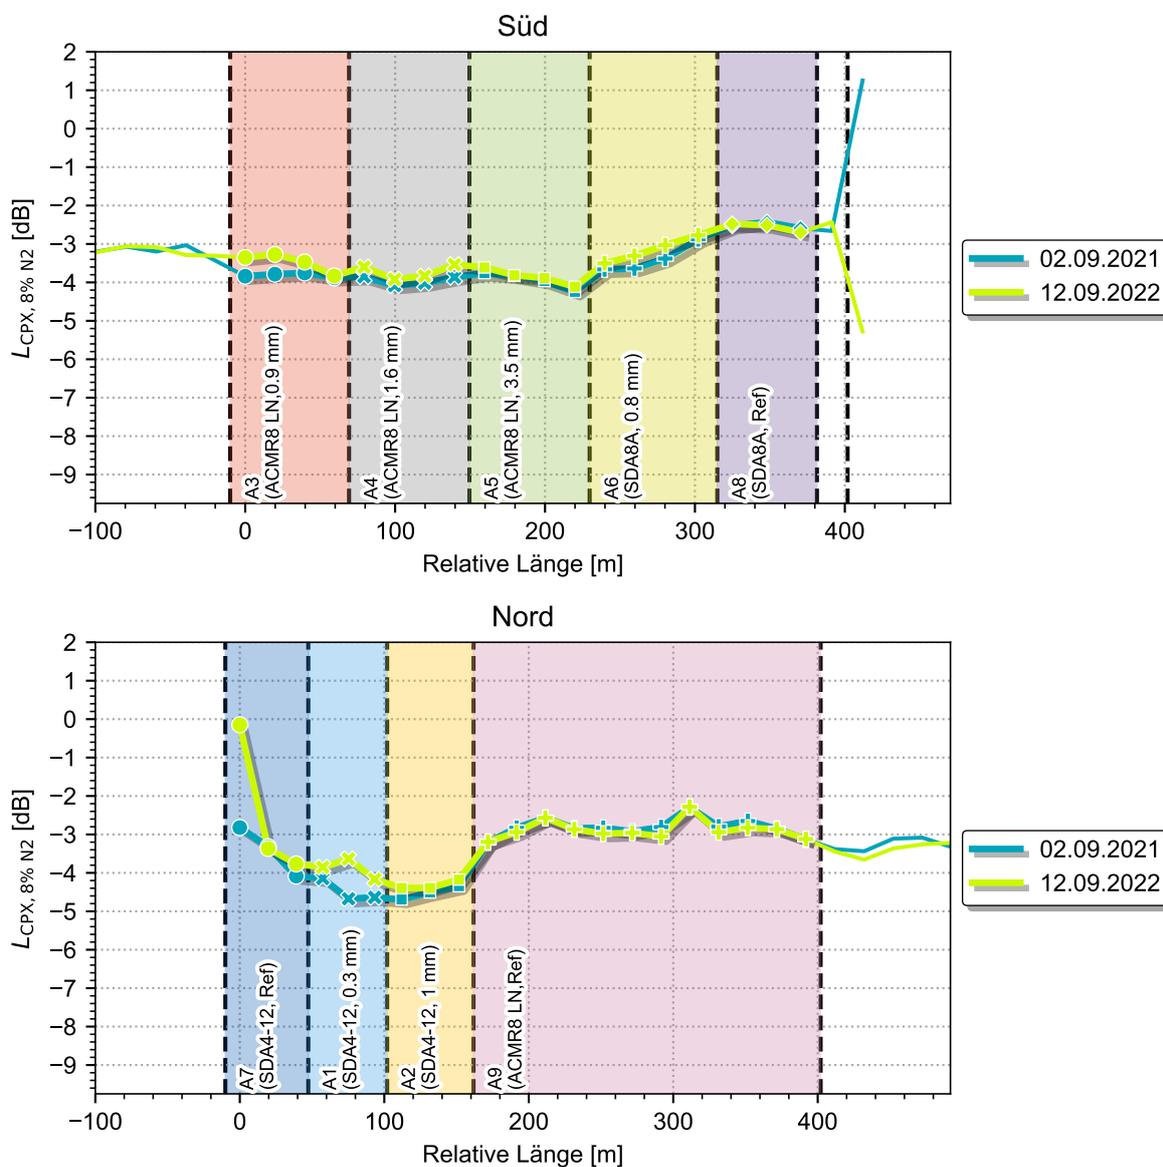
**Abbildung D.2:** Streckenverlauf der CPX-Messungen in Dittingen aufgeteilt nach Fahrbahn Streckenverlauf, Schleifdatum 25.06.2020.

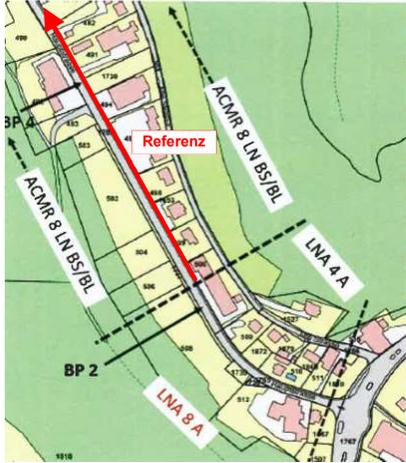
**Referenzabschnitt (unveränderte Fahrbahn)**

**Vorher-Zustand: 20.04.2020**  
 Hauptstrasse, Richtung NW, Vorher, 20.04.2020, Run 095828

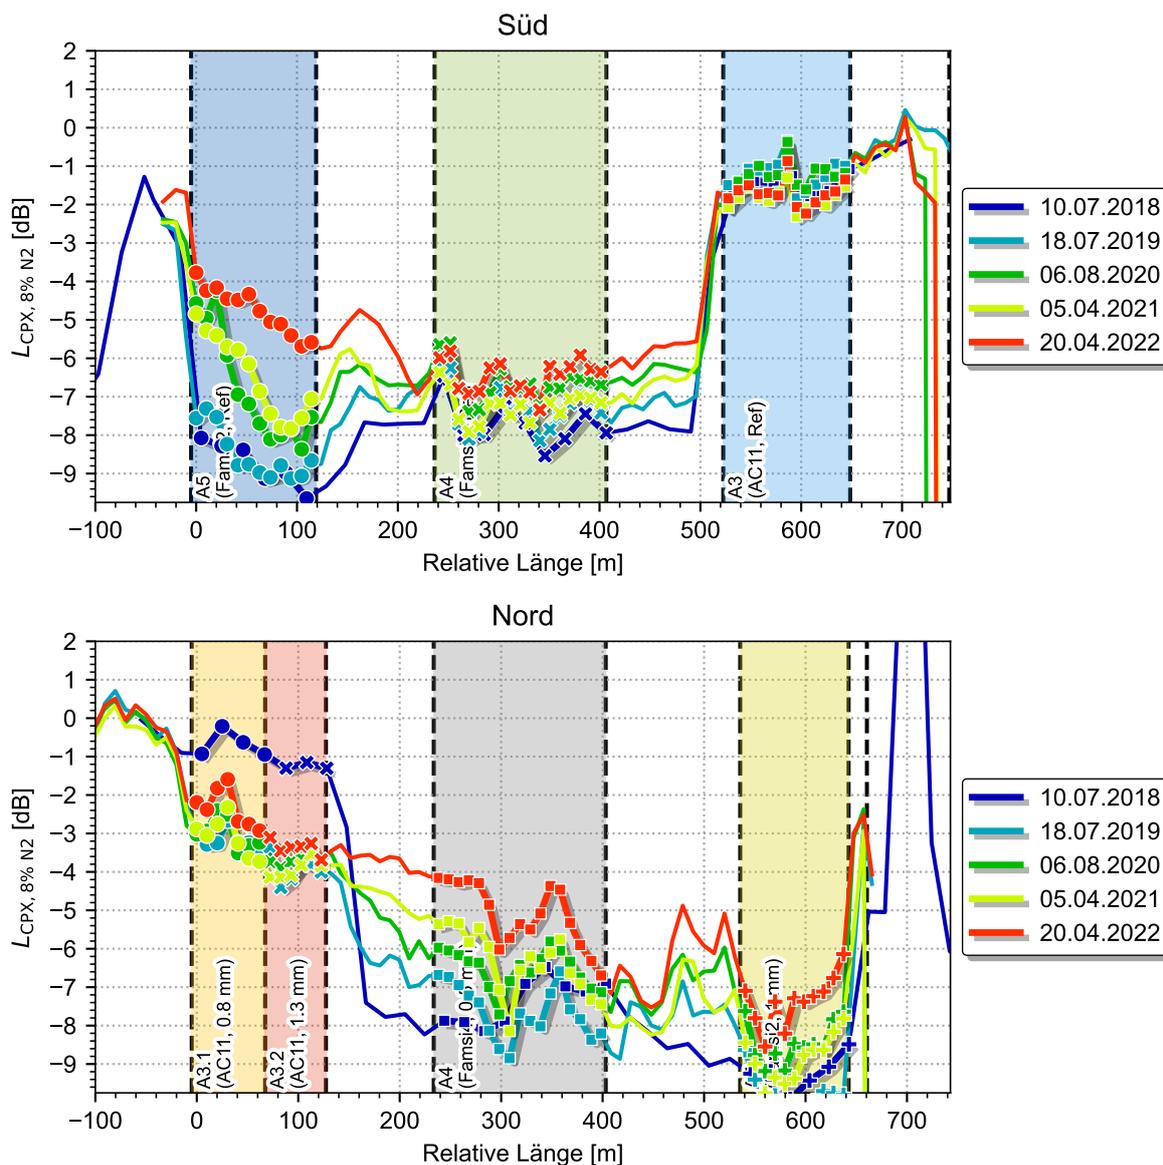
**Abbildung E.2:** Streckenverlauf der CPX-Messungen in Farvagny aufgeteilt nach Fahrbahn (Schleifdatum: 23.05.2019)

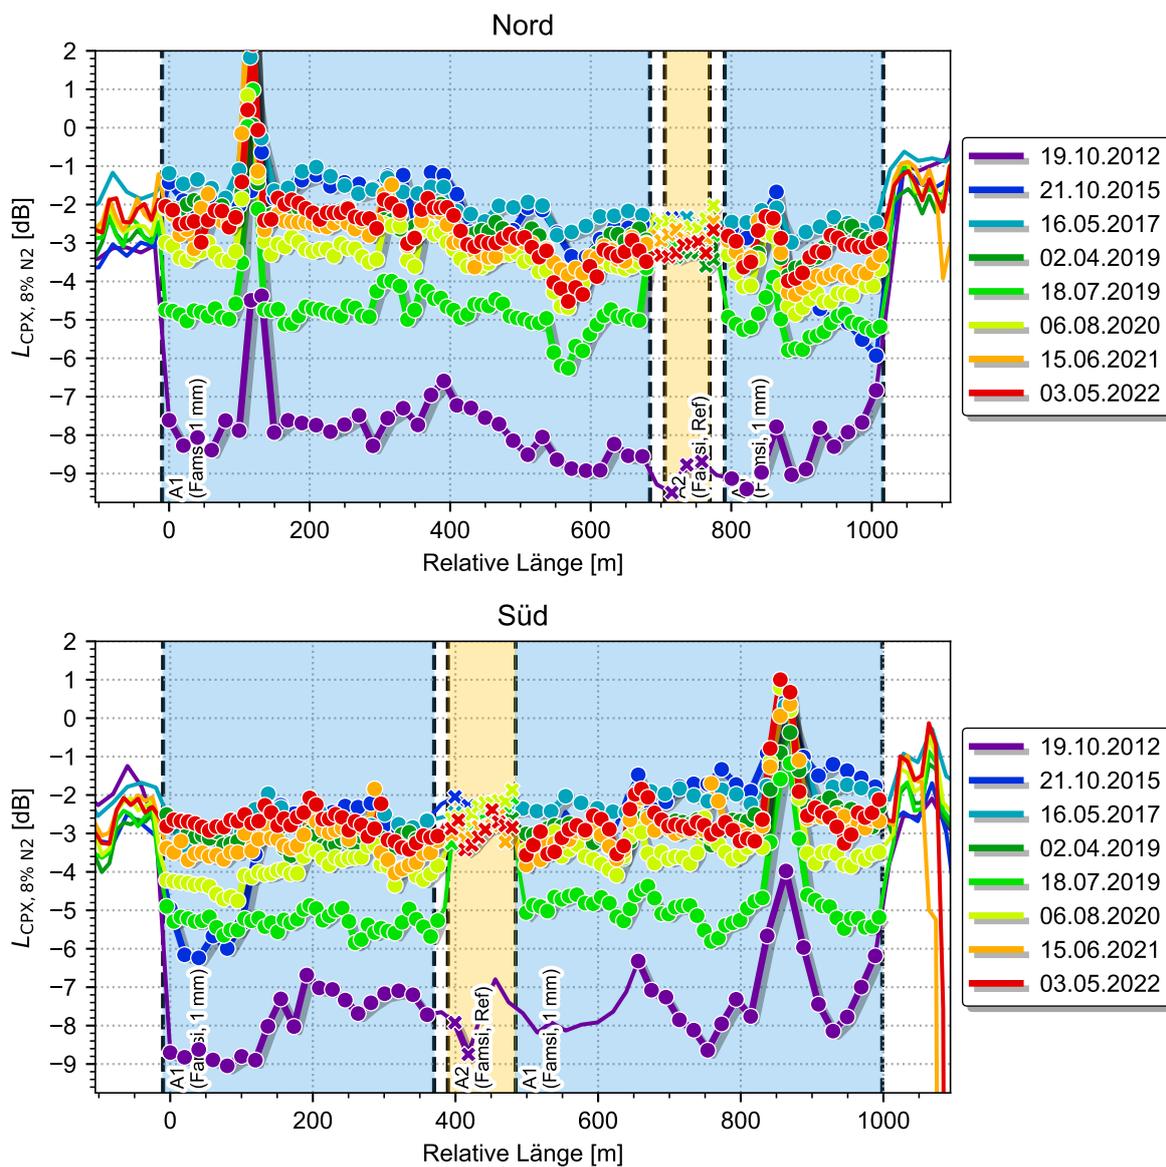
**Abbildung F.2:** Streckenverlauf der CPX-Messungen in Streckenverlauf La Verrerie (Schleifdatum: 22.05.2019)

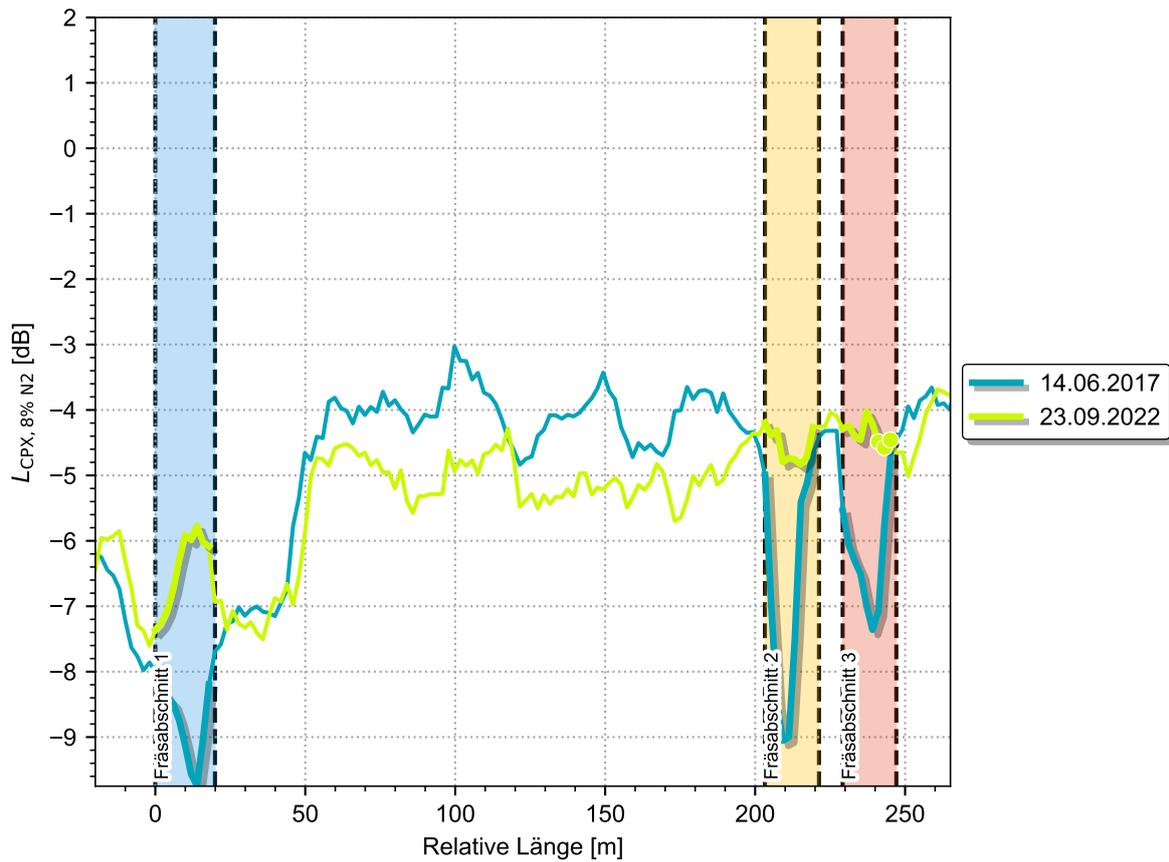
Abbildung G.2: Streckenverlauf der CPX-Messungen in Streckenverlauf Laanderswil.

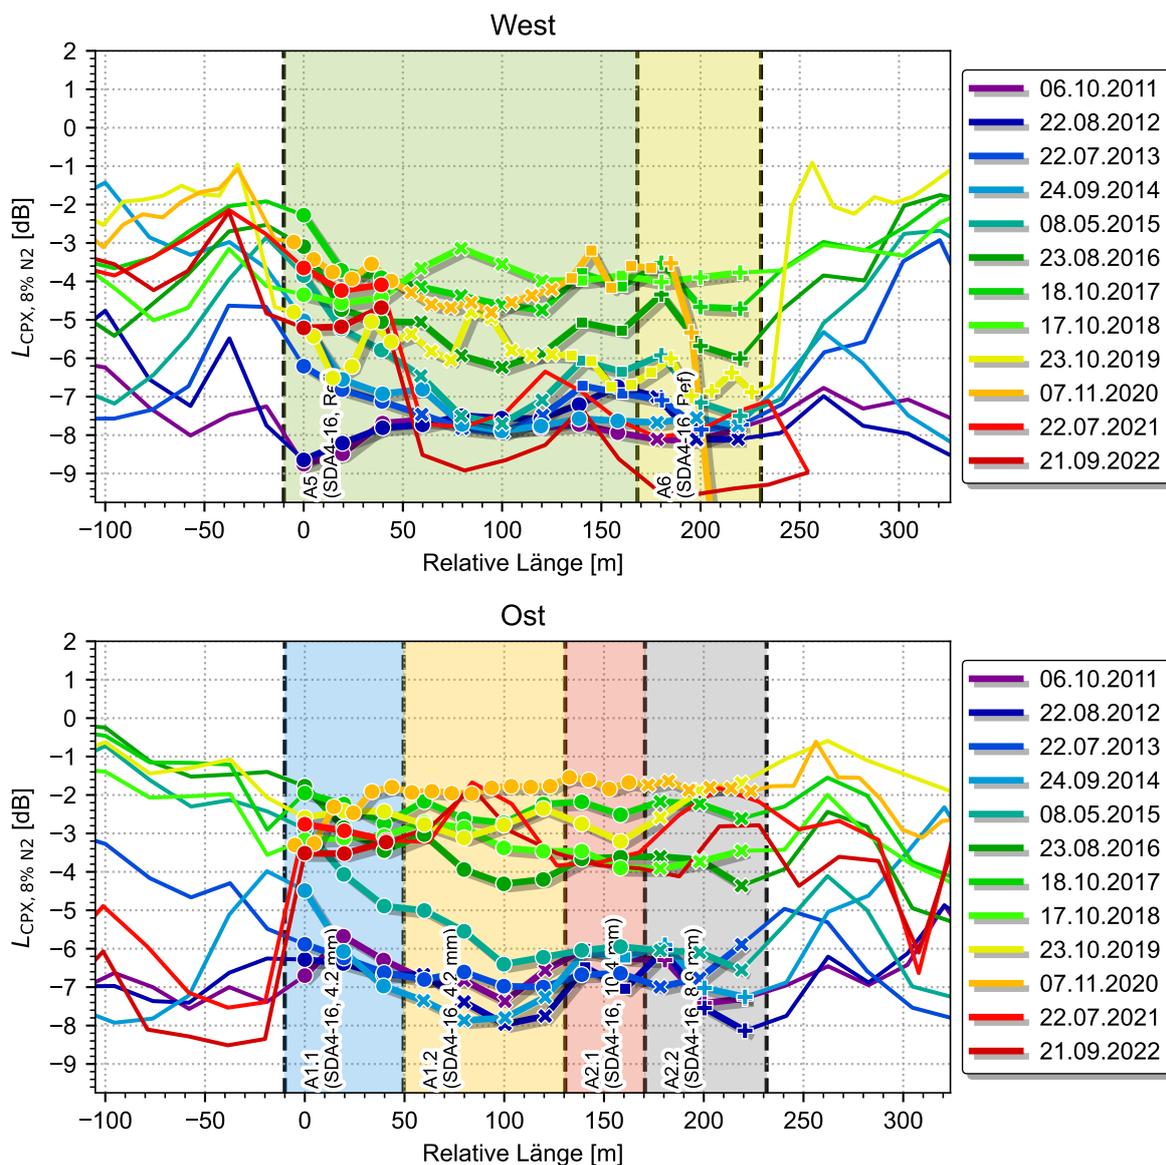
**Abbildung H.2:** Streckenverlauf der akustischen Belagsgüte (Mischverkehr mit 8% N2-Anteil) in Muri b. B. Dieser Abschnitt wurde am 24.09.2019 geschliffen. Zu beachten ist, dass ein Teil der Strecke im Frühjahr 2021 erneuert wurde. Dies ist insbesondere in der Fahrtrichtung West ersichtlich.

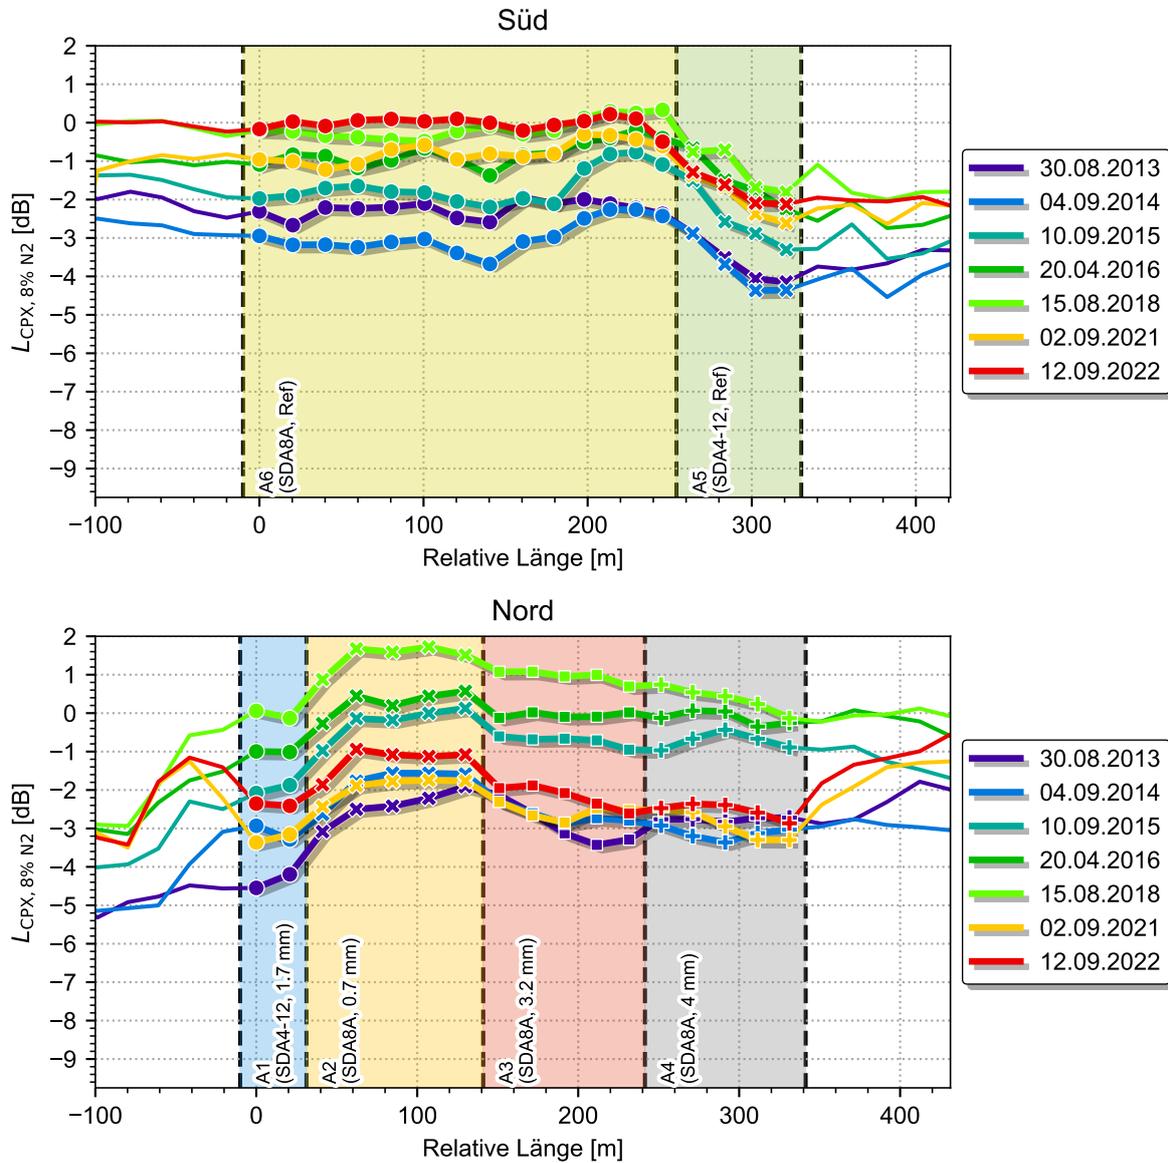
**Abbildung I.2:** Streckenverlauf der CPX-Messungen in Streckenverlauf Muttenz (Schleifdatum: 24.06.2020)

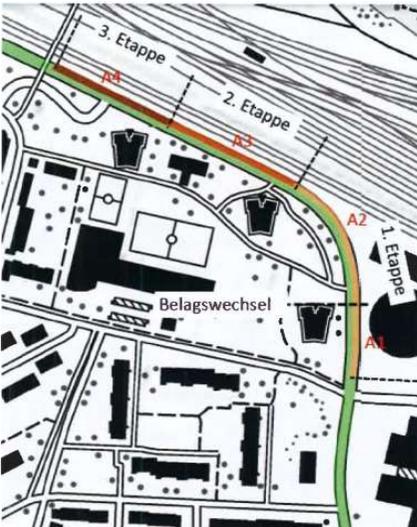
##### Vorher-Zustand: 20.04.2020

Birsfelderstrasse, Richtung N-NW, Vorher, 20.04.2020, Run 092503

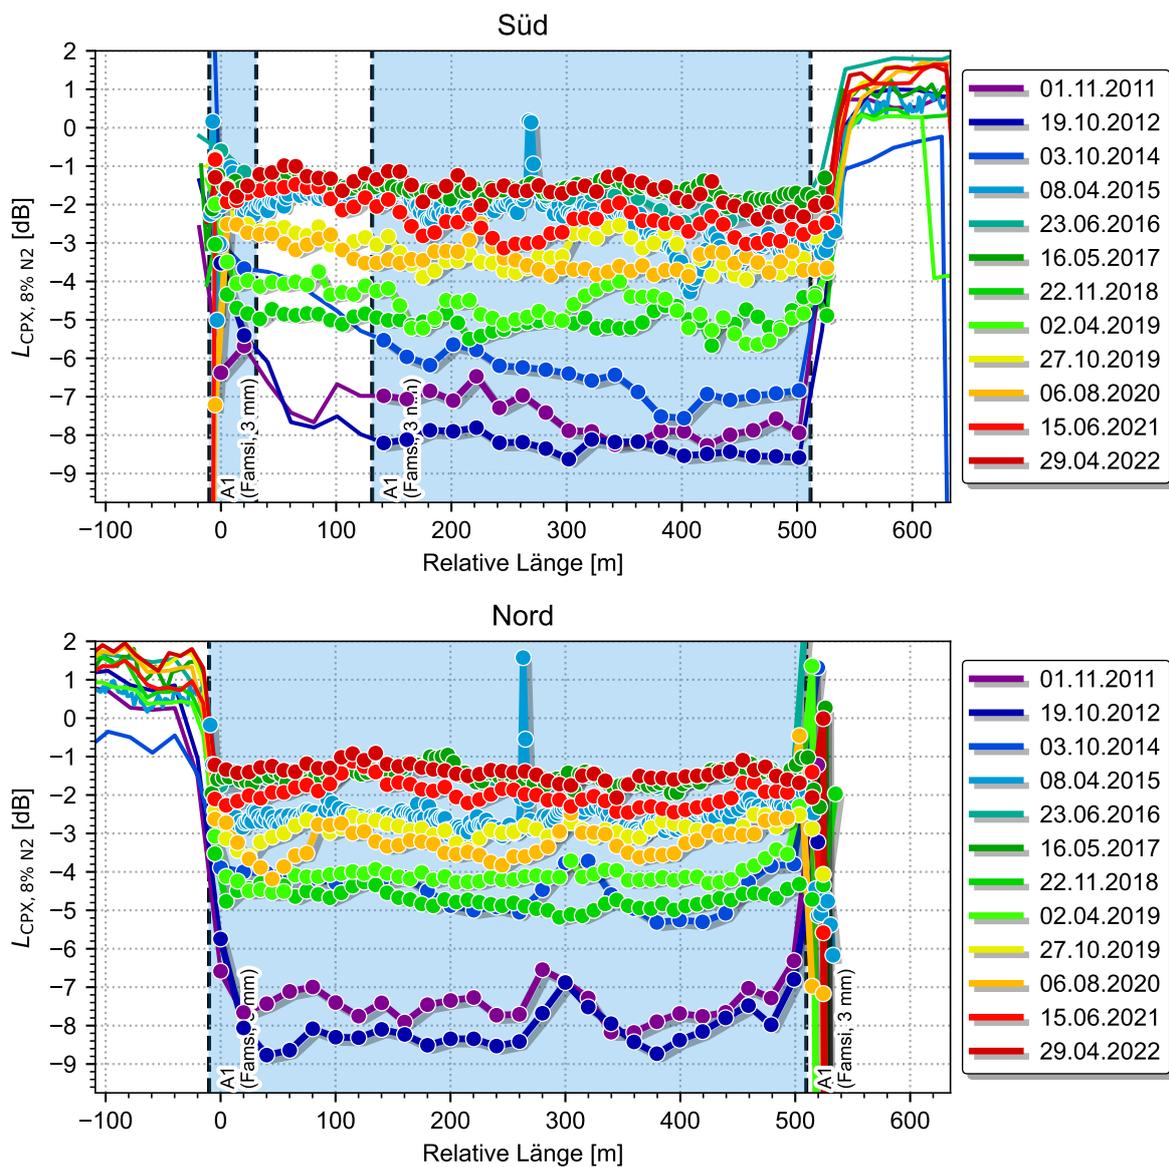
**Abbildung K.2:** Verlauf der akustischen Belagsgüte (Mischverkehr mit 8% N2-Anteil) in beiden Fahr-richtungen in Romont, FR. Das Schleifdatum war an dieser Strecke der 06.11.2018.

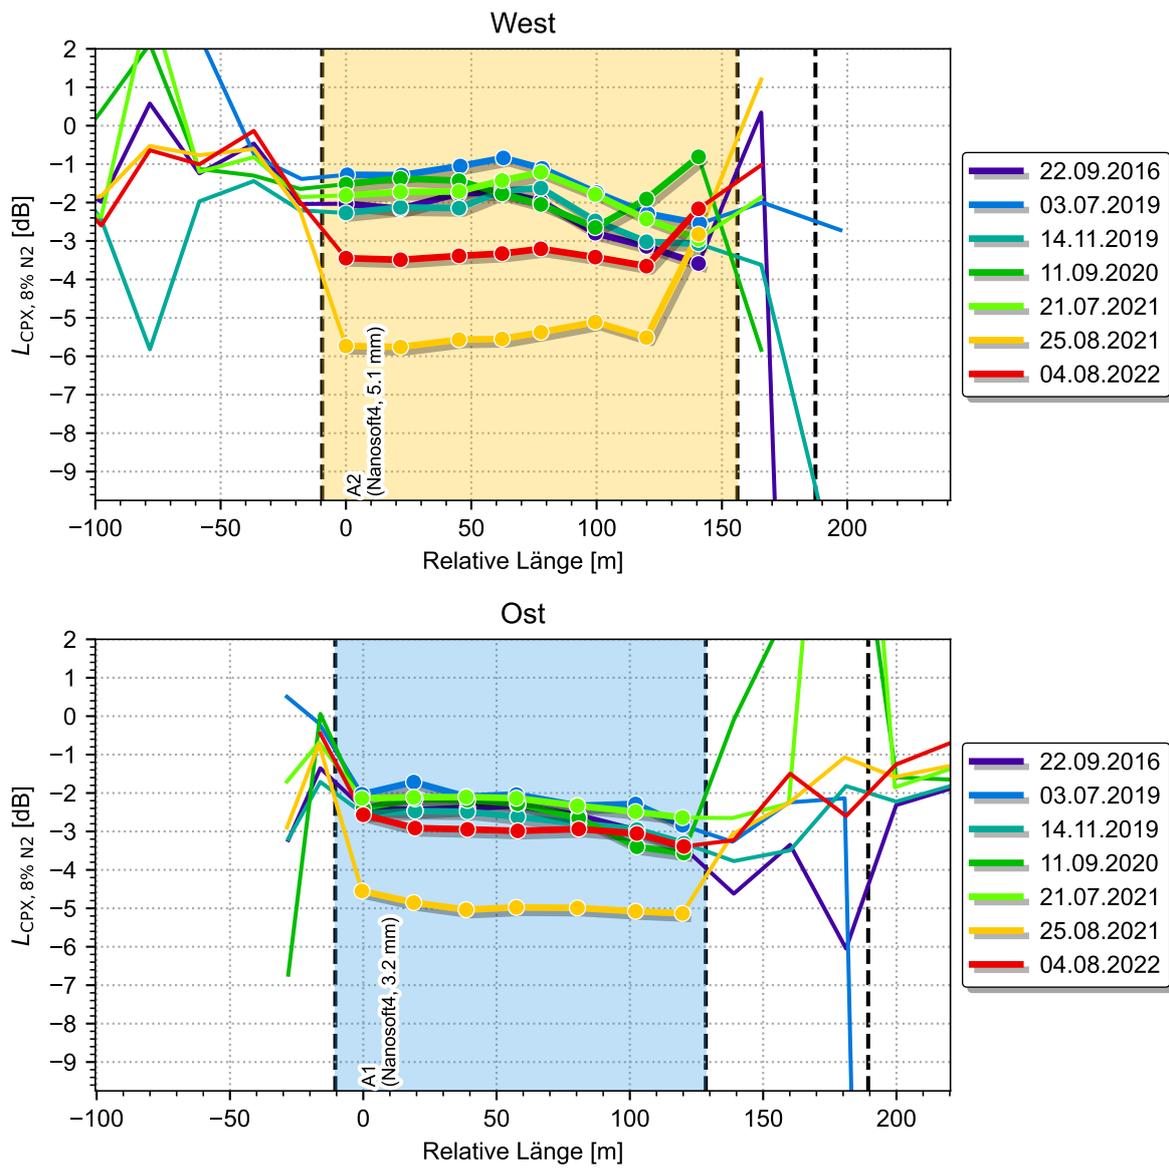
**Abbildung M.2:** Verlauf der akustischen Belagsgüte (Mischverkehr mit 8% N<sub>2</sub>-Anteil) in beiden Fahrrichtungen auf dem Quai Ansermet, Stadt Genf. Das Schleifdatum war an dieser Strecke der 04.08.2011.

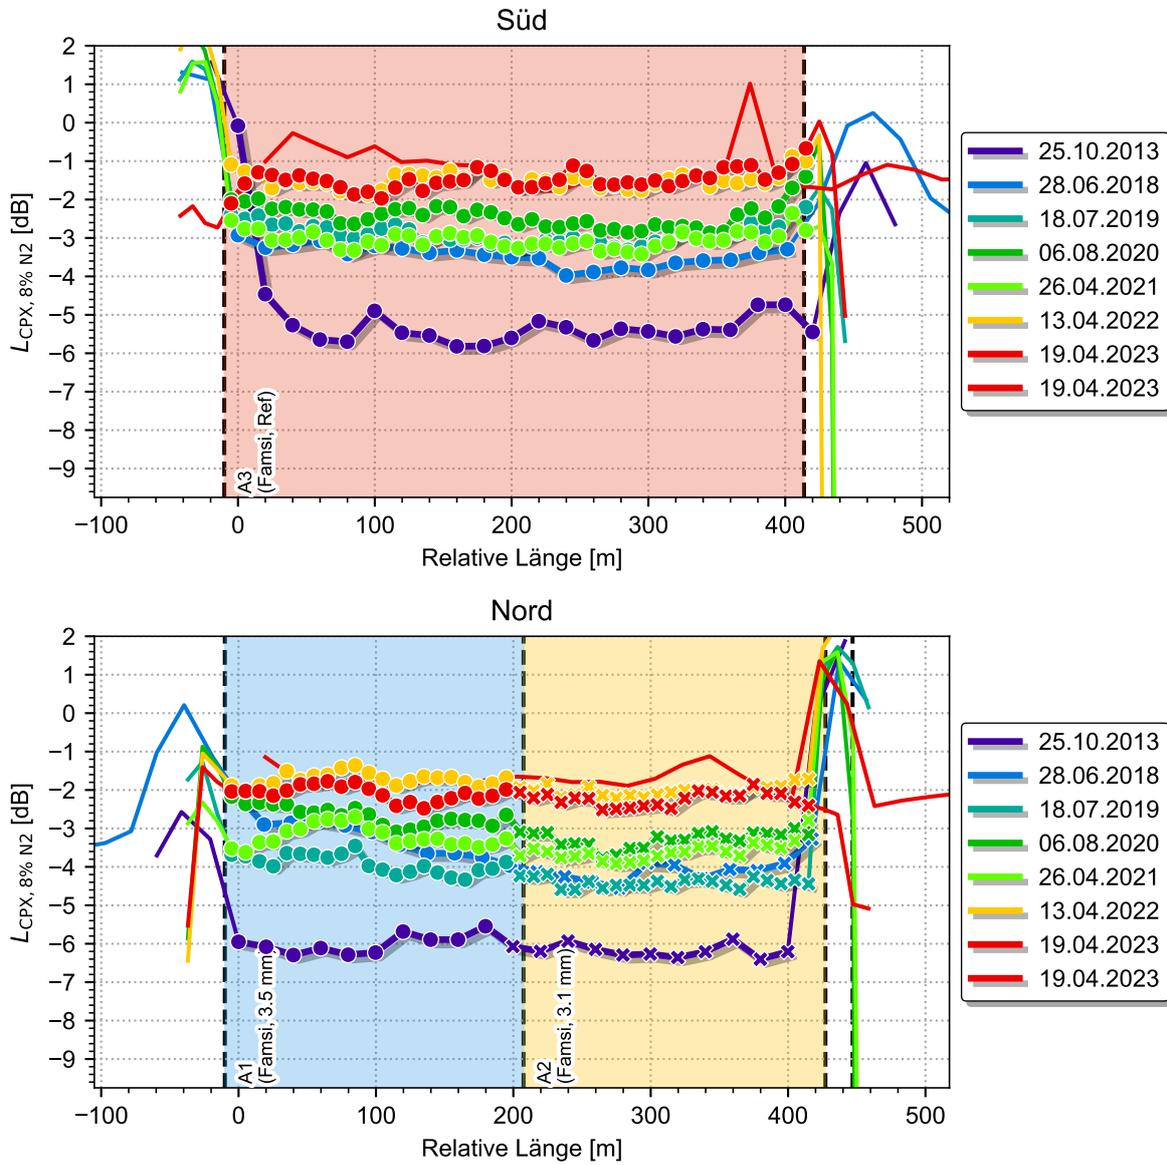
**Abbildung N.2:** CPX-Streckenverlauf Sugiez, FR (Mischverkehr mit 8% N2-Anteil). Das Schleifdatum war an diesem Standort der 20.05.2019.
