## Schleifen von lärmarmen Belägen in der Schweiz Erkenntnisse aus Monitoring bis 2023

A6279

Im Auftrag des Bundesamtes für Umwelt (BAFU)

15.04.2024

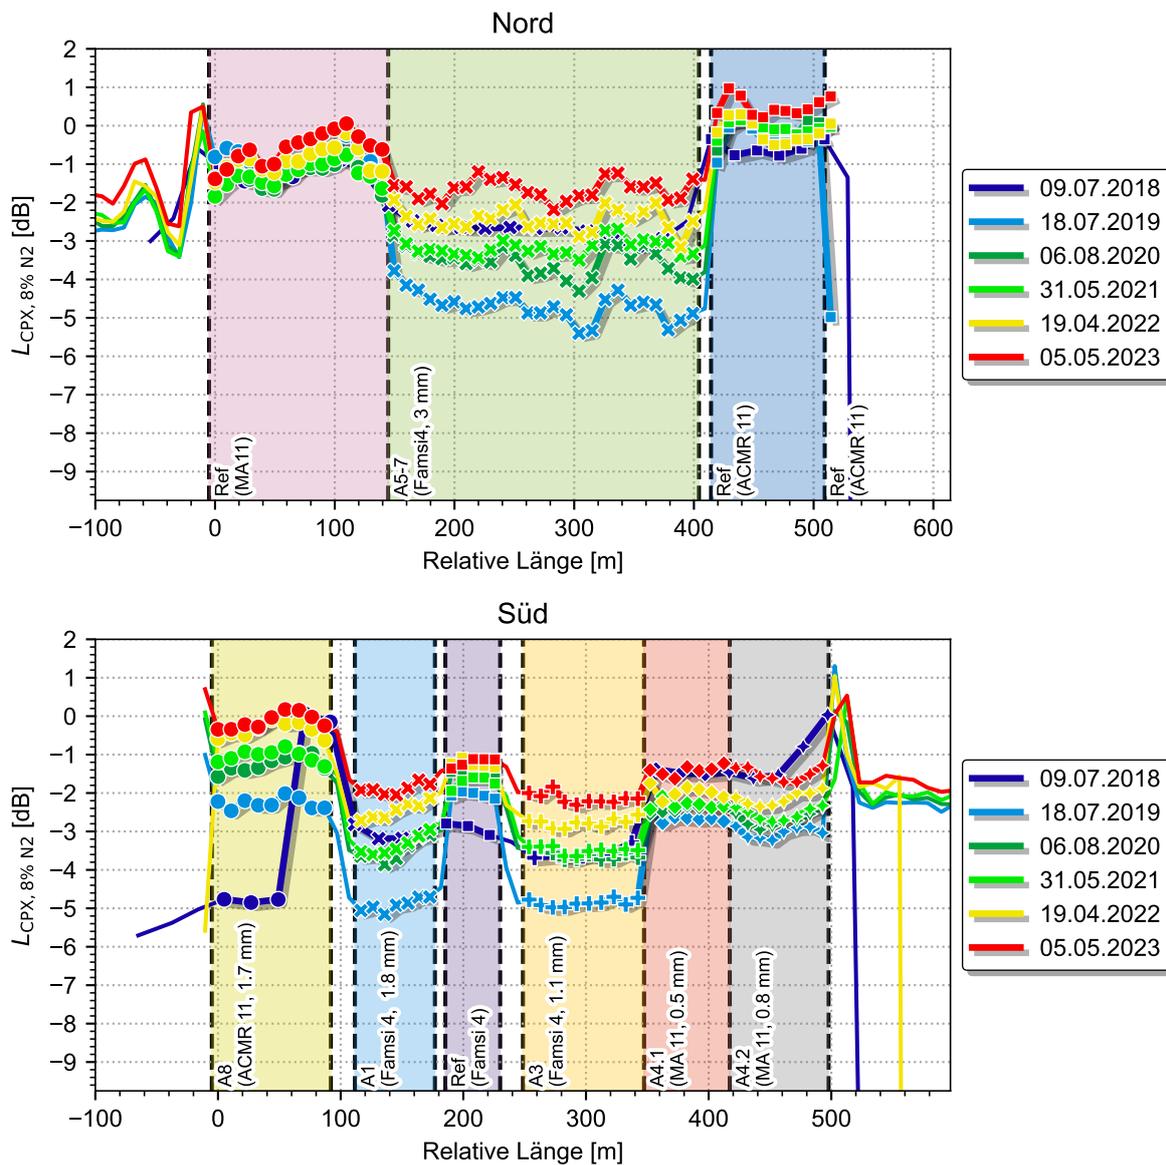
**Abbildung O.2:** CPX-Streckenverlauf Tafers, FR in beiden Fahrrichtungen (Mischverkehr mit 8% N2-Anteil). Das Schleifdatum war in Tafers der 28.05.2019.

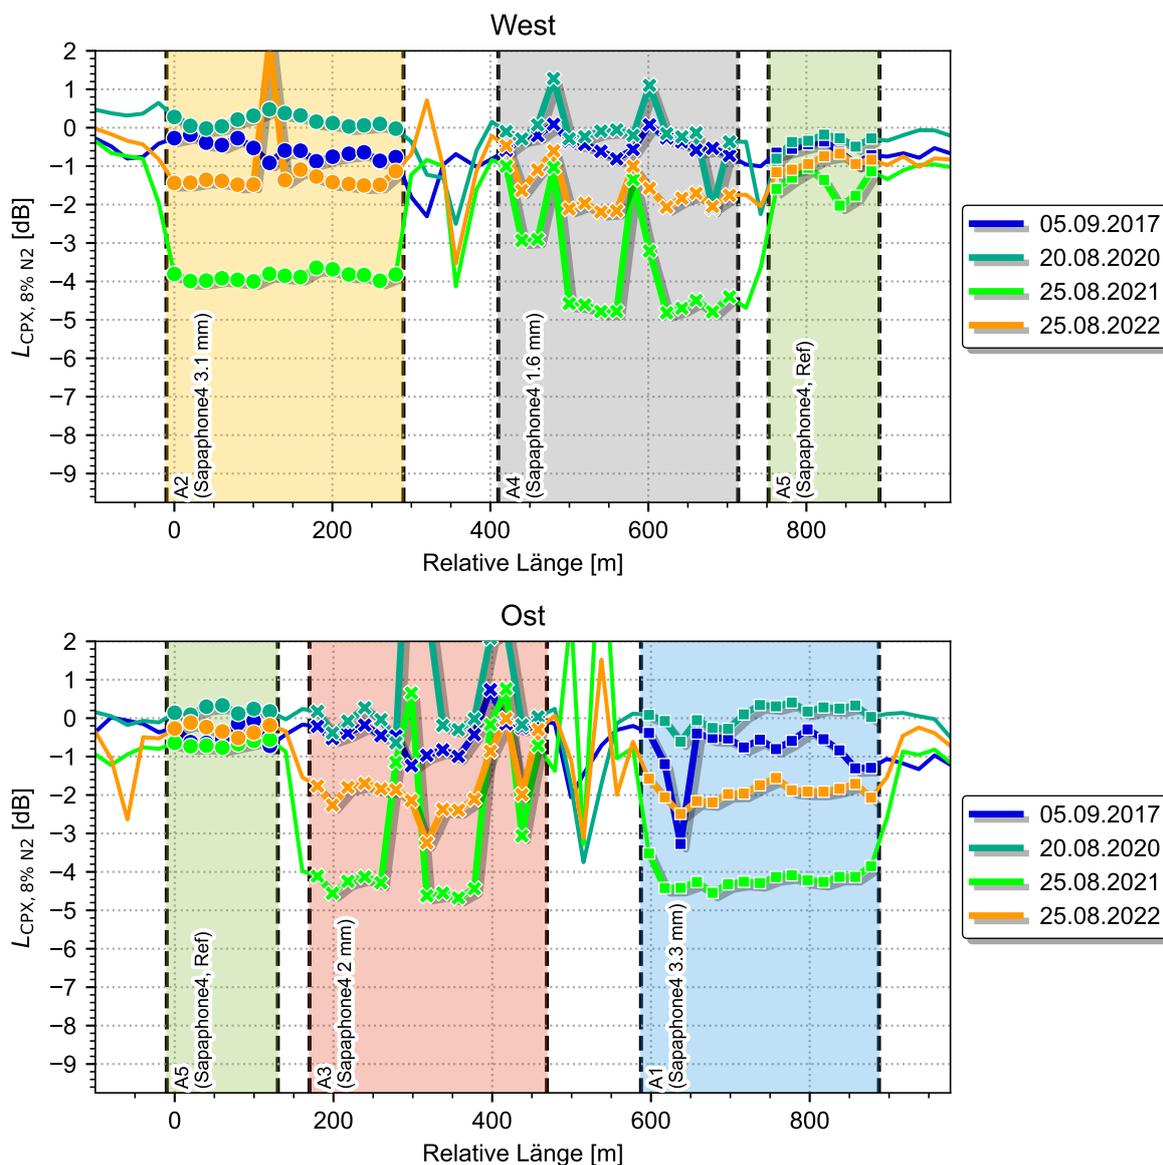
**Abbildung Q.2:** Verlauf der akustischen Belagsgüte (Mischverkehr mit 8% N2-Anteil) in beiden Fahr-richtungen in Veyrier. Das Schleifdatum war auf dieser Strecke der 05.08.2021.

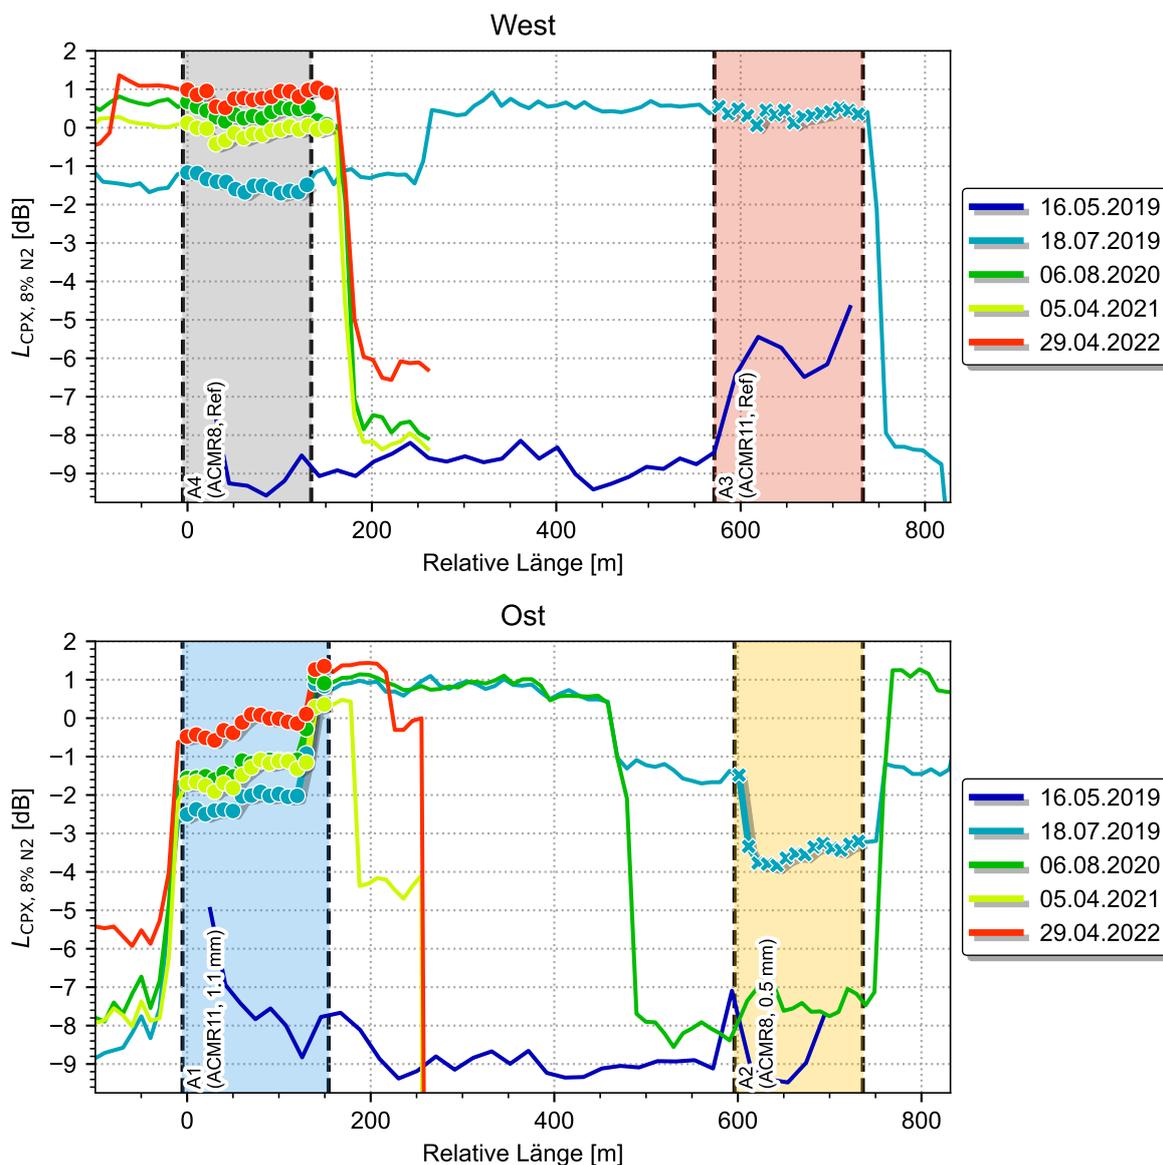
**Abbildung R.2:** Verlauf der akustischen Belagsgüte (Mischverkehr mit 8% N2-Anteil) in beiden Fahr-richtungen in Villarlod. Das Schleifdatum war auf dieser Strecke der 23.05.2019
