## Hochwasser 2000 – Les crues 2000

Ereignisanalyse / Fallbeispiele – Analyse des événements / Cas exemplaires

Berichte des BWG, Serie Wasser – Rapports de l'OFEG, Série Eaux – Rapporti dell'UFAEG, Serie Acque  
Nr. 2 – Bern 2002

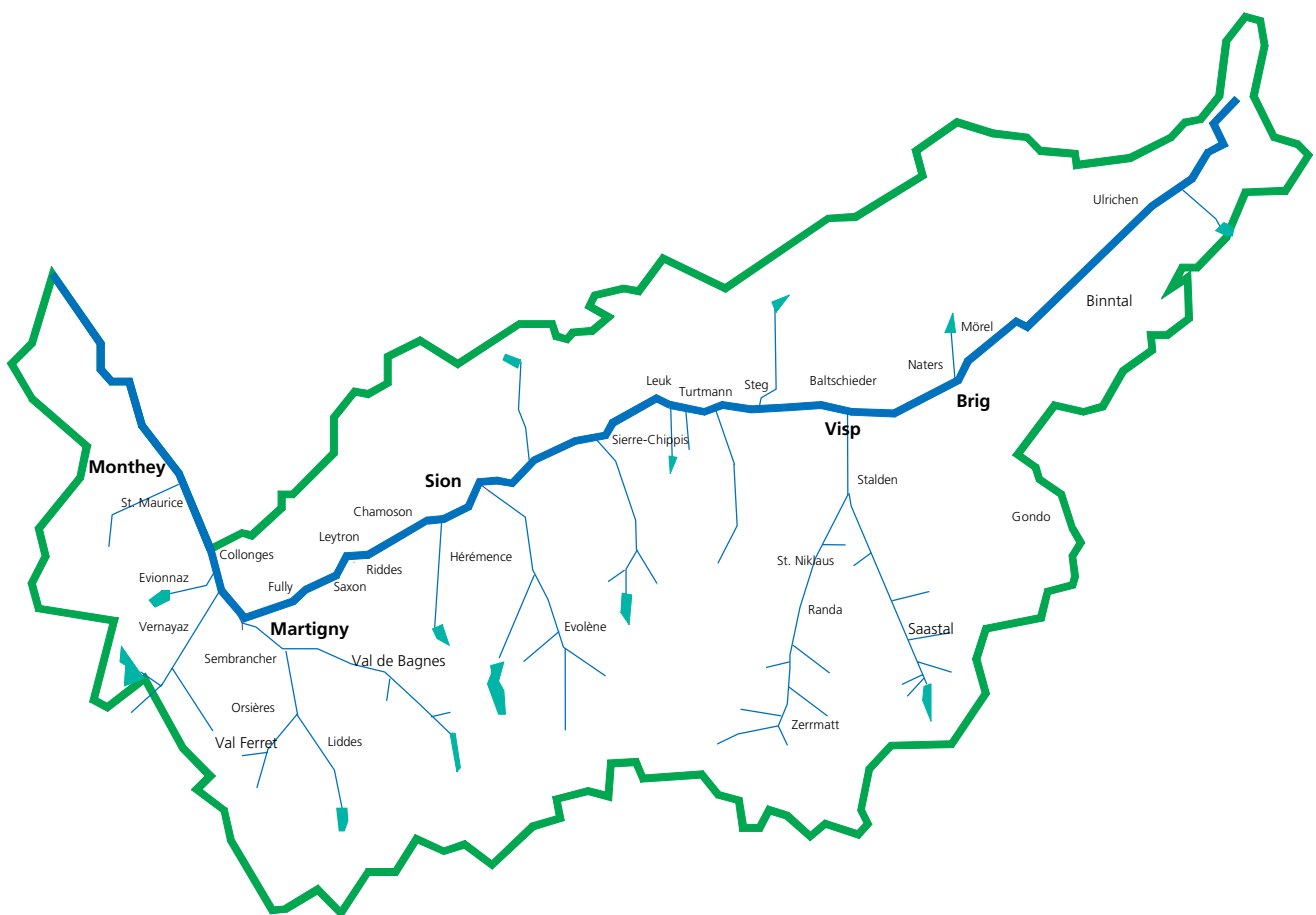
Fig. 4-2: Hauptschadenorte im Kanton Wallis.

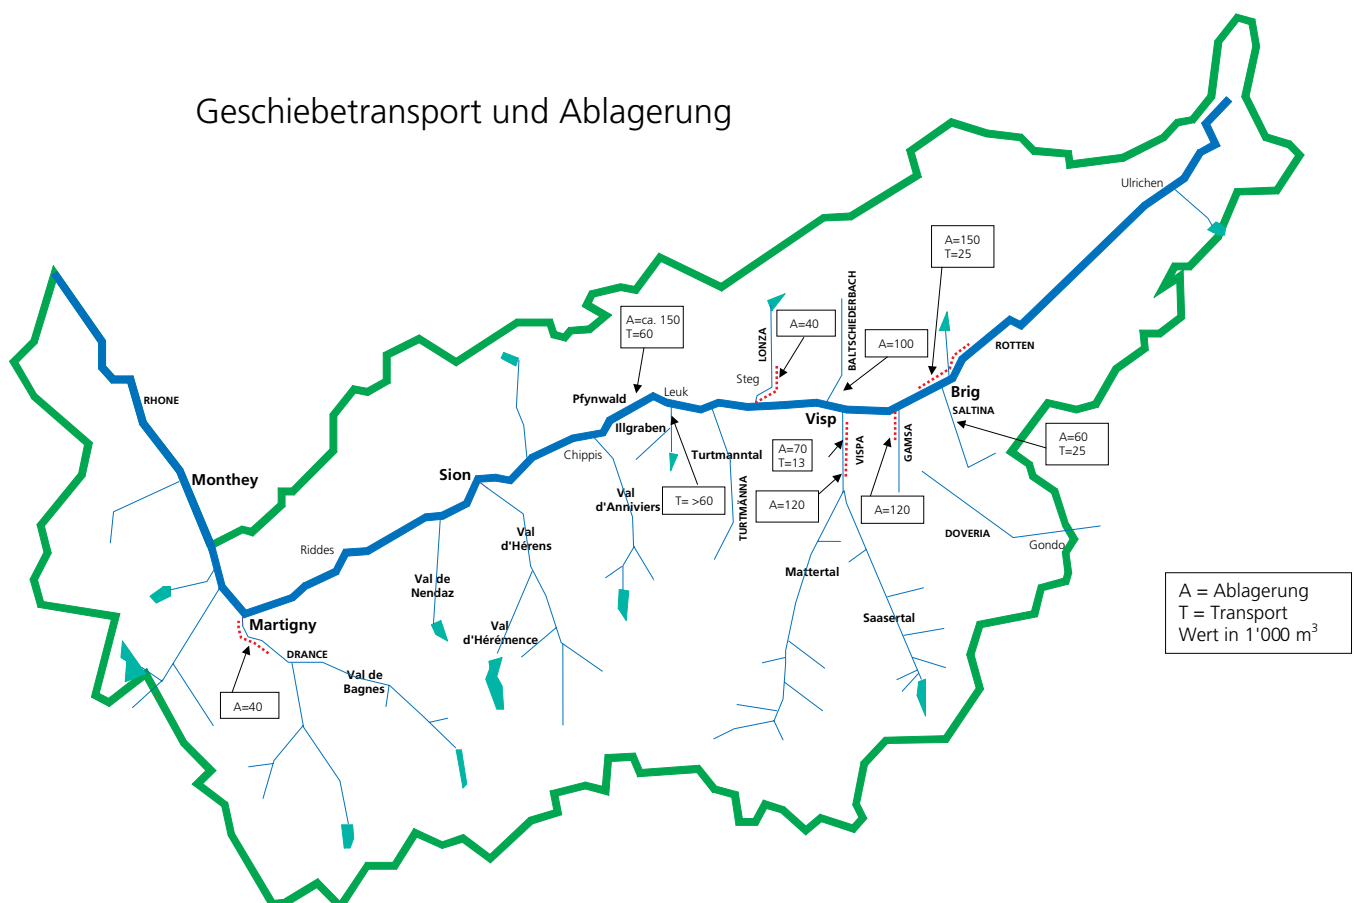
Fig. 5-9: Ausgewählte Angaben zu Geschiebetransport und Ablagerungen im Rhonetal beim Ereignis vom Oktober 2000.

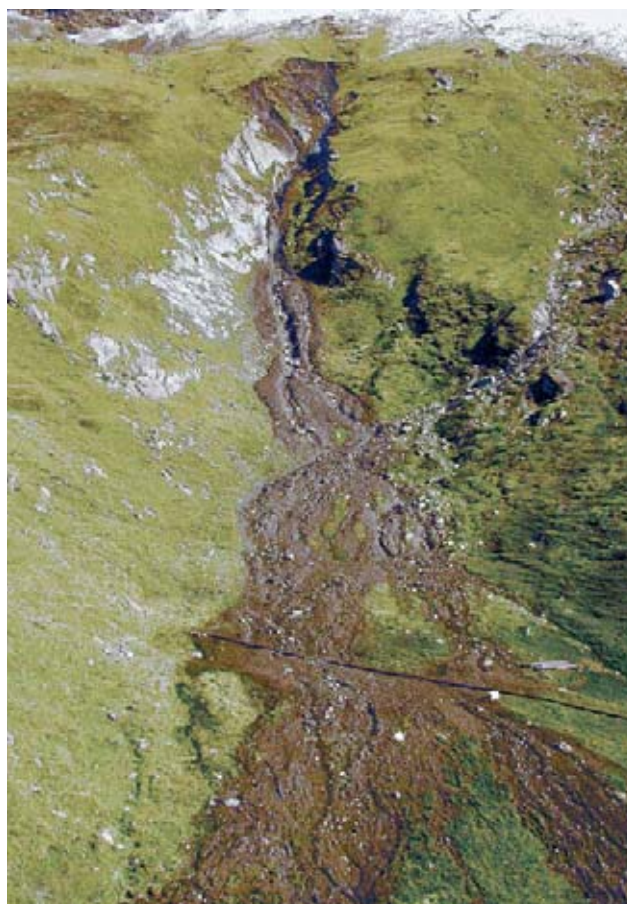
Fig. 5-15: Cette photo prise à Tsarmetta (Val d'Hérens, 2600–2400 m s.m.) est un exemple d'oaville «arrêtée» pendant les intempéries de la mi-octobre 2000.

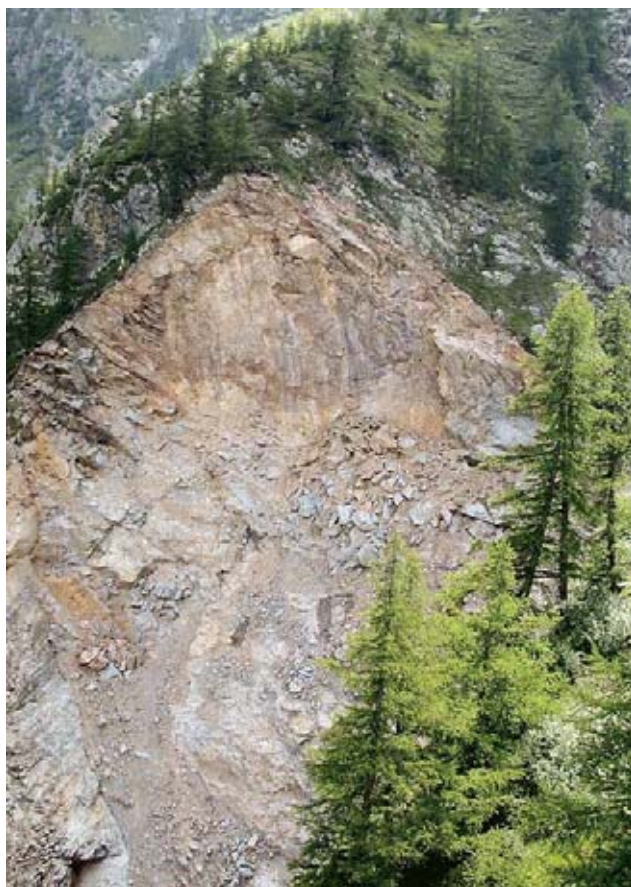
Fig. 5-16: Eboulement de Rotkin (5000 m³) qui s'est produit à une altitude de 2000 m sur l'un des affluents de Grosswasser (Zwischbergental).

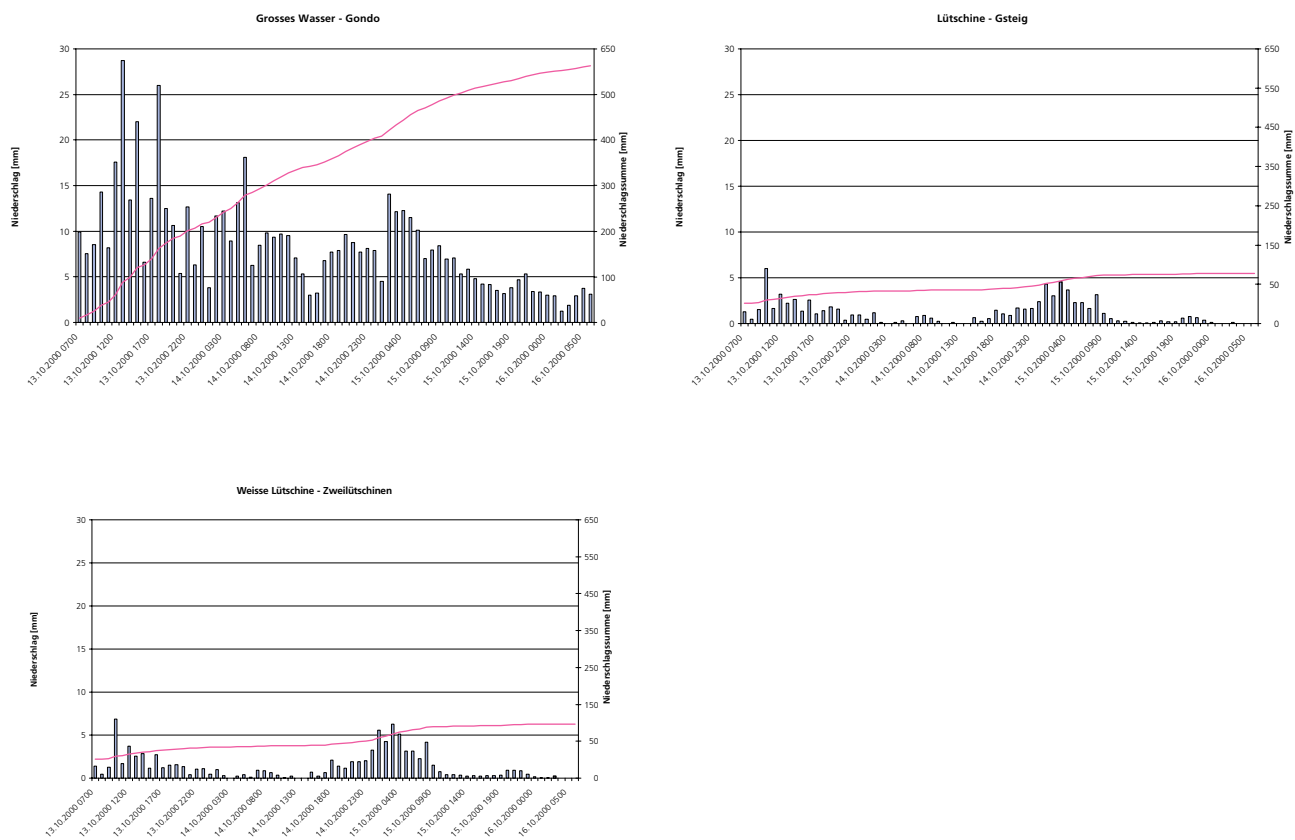
Fig. 8-1: Gebietsniederschläge in den vom Unwetter im Oktober 2000 betroffenen Gebieten.

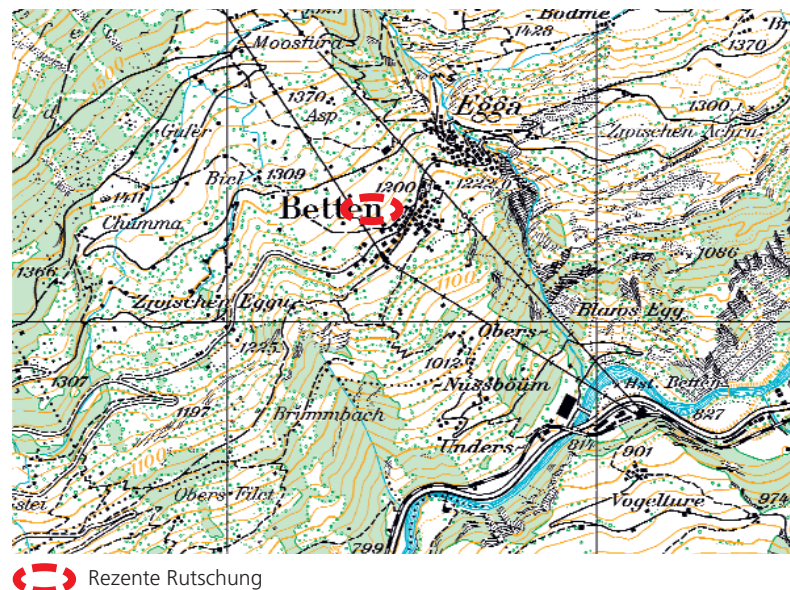
Fig. 5: Übersichtskarte 1:10 000 Schadengebiet Gemeinde Bettlen

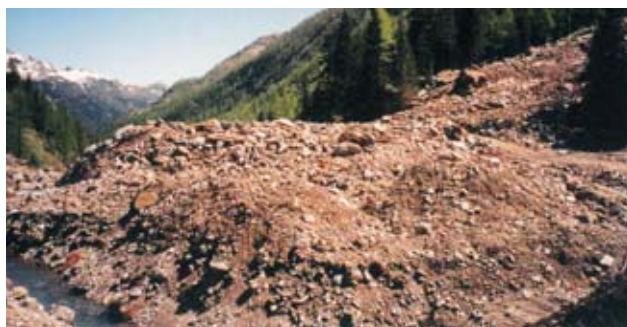
Photo 3: Tannuwald, Lave torrentielle du Rotes Chi

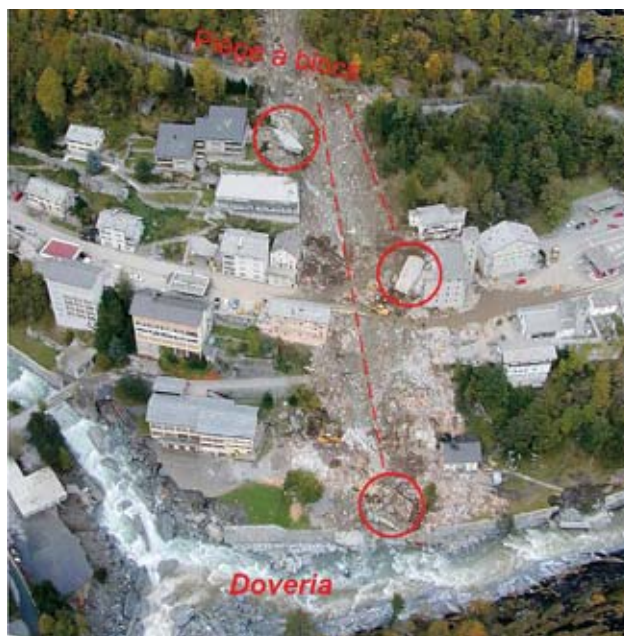
Photo 2: Tranchée créée dans le village de Gondo. On distingue le piège à bloc, les trois éléments de mur (cerclés), la Doveria et la route internationale du Simplon qui traverse le village d'ouest en est (www.crealp.ch).

Das Beispiel von Gondo macht deutlich, dass immer *ein Bauwerksversagen in Betracht gezogen werden soll*. Dort haben die grossen Teilstücke der Steinschlagmauer den Schaden erhöht. Beim nun für den Wiederaufbau gewählten Konzept wird ein Damm aus bewehrter Erde anstelle der zerstörten Betonmauer eingesetzt, der im Falle eines Bruches keine zusätzliche zerstörende Stosswirkung entfaltet. Die Besonderheit im Fall Gondo ist, dass Massnahmen gegen eine bestimmte Naturgefahr (hier Steinschlag) die Gefährdung durch eine andere Naturgefahr (hier Hangmure) erhöht haben. Es gilt also bei Massnahmen nicht nur bei der jeweils betrachteten Naturgefahr den Überlastfall zu beachten, sondern auch das Zusammenwirken mit anderen Gefahren.

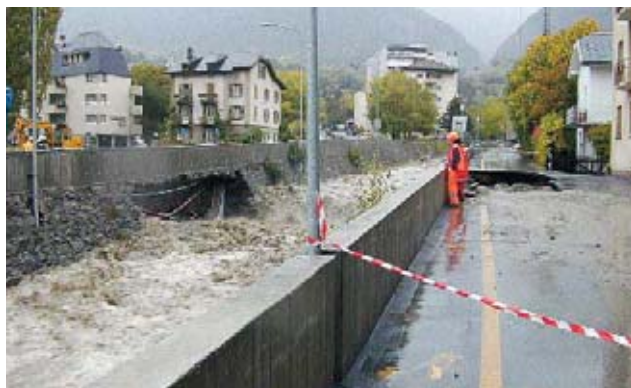
Foto 7: Einbruch der Ufermauer bei einer Sperre am 15. Okt. 2000.

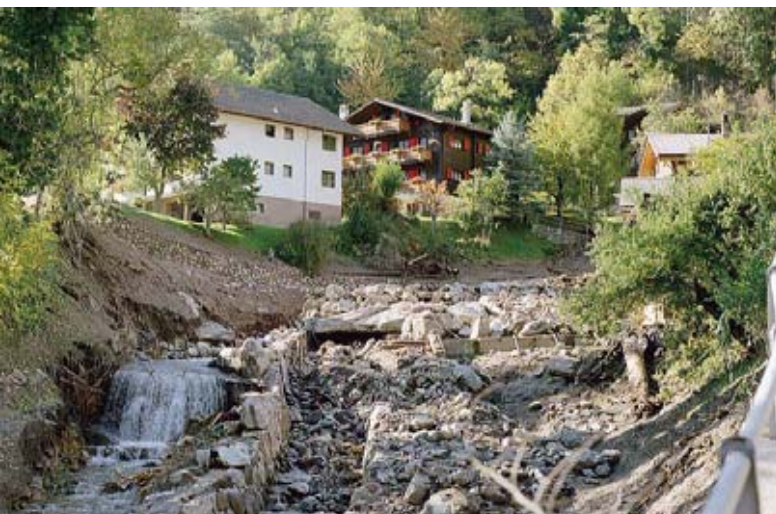
Foto 3: Das Foto zeigt den Gerinneabschnitt im Dorfkern nach dem Murgangereignis. Der Dorfbach fliesst neben der zerstörten Schale. Auf der rechten Seite des Fotos standen kleinere Landwirtschaftsgebäude, welche durch den Murgang zerstört wurden.

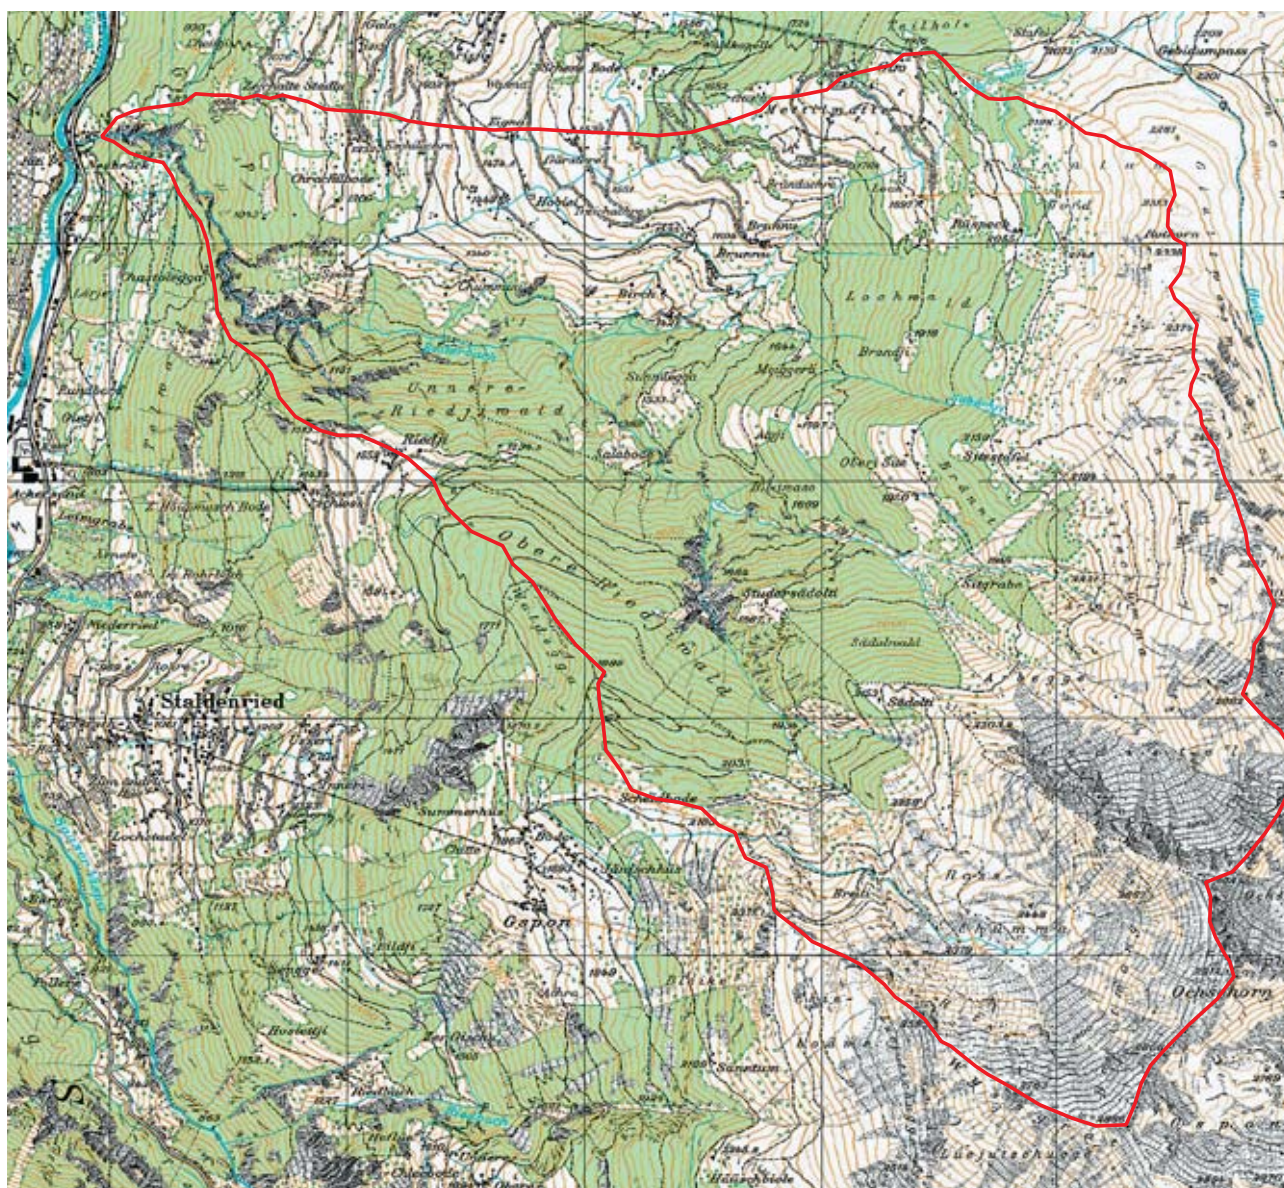
Fig. 1: Einzugsgebiet des Beiterbachs. Die rote Linie zeigt die Grenze des Einzugsgebietes. Der Kartenausschnitt ist eine Verkleinerung der topographischen Karte 1:25 000.

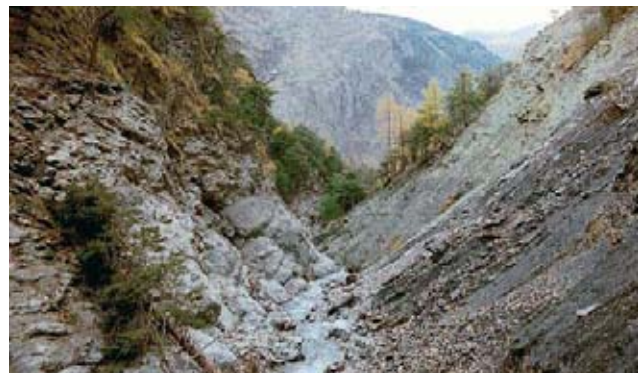
Foto 2: Gerinnequerschnitt in der Schluchtstrecke auf Kote ~930 ü. M. (bachabwärts). Rechtsseitig ist die Böschung stark erodiert und instabil, was oberflächennahe Rutschungen zur Folge hatte. Linksseitig ist der anstehende Fels sichtbar.

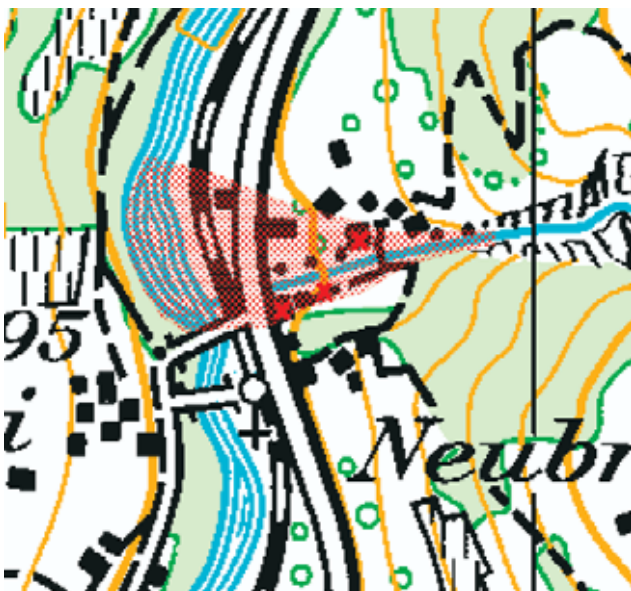
Fig. 3: Murgangablagerungen (rote Fläche) und zerstörte Gebäude (rotes Kreuz) im Kegelbereich des Beiterbachs.

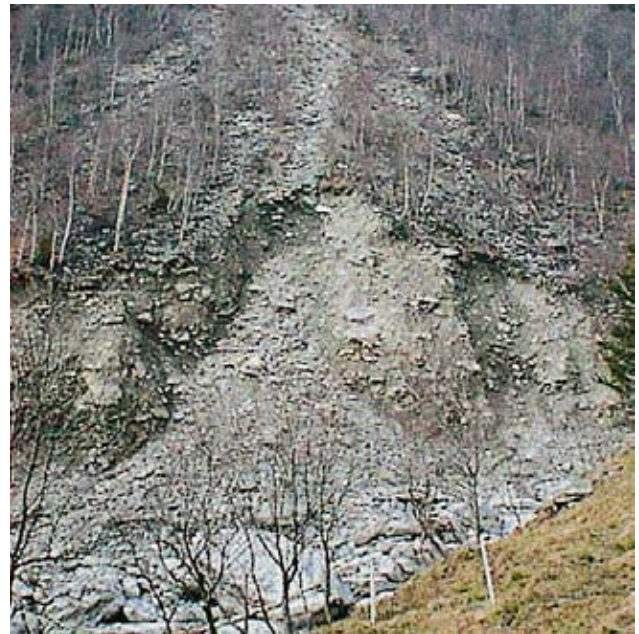
Foto 3: Anbruch des Schuttkegels der Runse bei Tutschetta, punktueller Beitrag von rund 8000 m<sup>3</sup> Feststoffen.

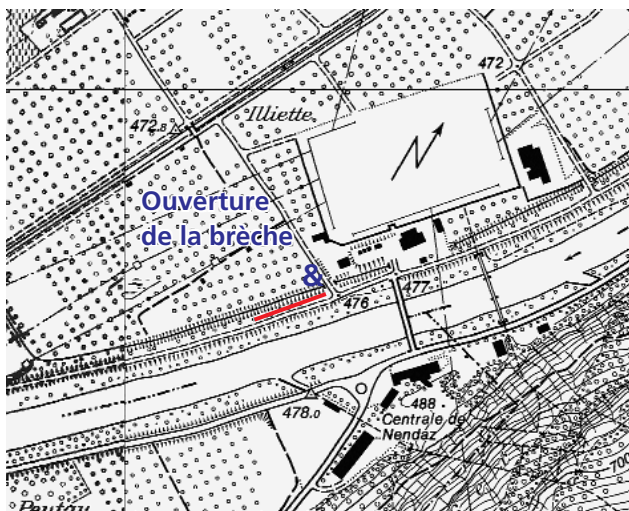
Fig. 3: Rupture de la digue 1:10 000

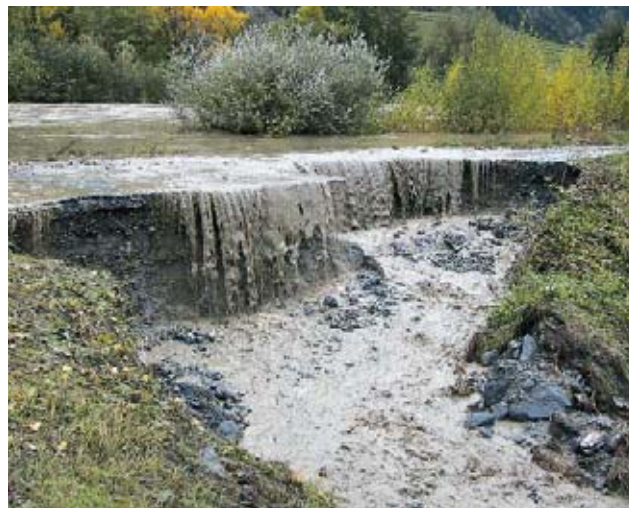
Saturé par les eaux qui atteignent le couronnement de la digue, le talus extérieur s'effondre sur environ 5 m à l'aval de la route d'accès à la station de couplage. Affaiblie par ce processus qui se déroule sans que les eaux ne passent par-dessus la digue, la digue est progressivement érodée jusqu'à l'ouverture d'une brèche sur quelques mètres. Environ 30 minutes s'écoulent entre l'effondrement du talus extérieur et l'ouverture de la brèche.

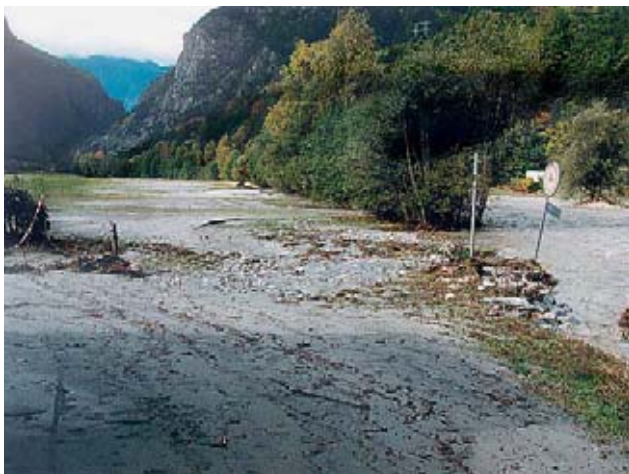
Photo 5: Inondation le long de la rive gauche

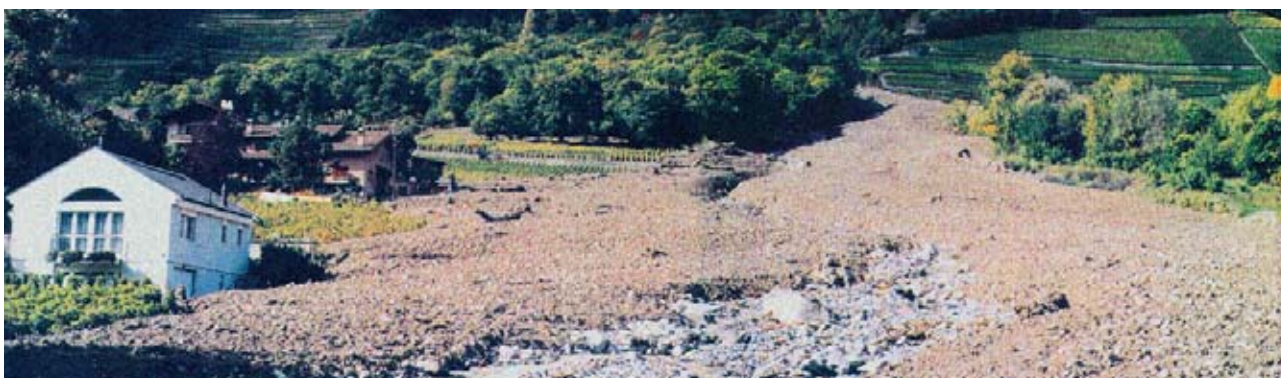
Photo 2: Vue de la zone de dépôt de la lave torrentielle. Les particules fines ont été délavées dans le chenal central par les écoulements d'eau claire qui ont succédé aux laves torrentielles (photo du 16 octobre 2000).
