Emissionen von Holzfeuerungen nach elektrostatischen Staubabscheidern

Bundesamt für Umwelt BAFU, Abteilung Luftreinhaltung und Chemikalien
3003 Bern

Fachhochschule Nordwestschweiz FHNW
Institut für Biomasse und Ressourcen-Effizienz IBRE
Klosterzelgstrasse 2
5210 Windisch

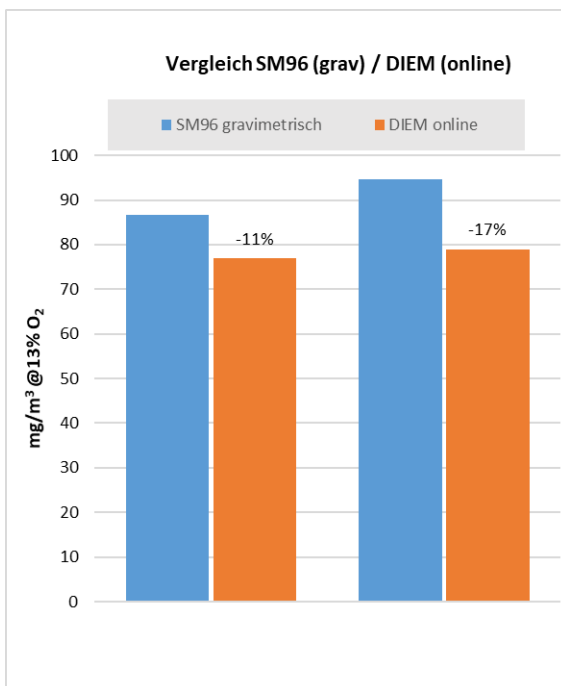
Abbildung 5: Vergleichsmessungen mit Gravimetrie

Bezüglich Partikel konnten zwei Wöhler-Messungen⁴ (Absaugdauer je 45 min) mit den DIEM-Messwerten verglichen werden. Die Abweichung ist im Rahmen der Erwartungen und zum Teil auf die hohe Verdünnung bei der gravimetrischen Messung (es entsteht ein Fehler bei der Normierung) und Diffusionsverluste im der DIEM-Messleitung zurückzuführen.

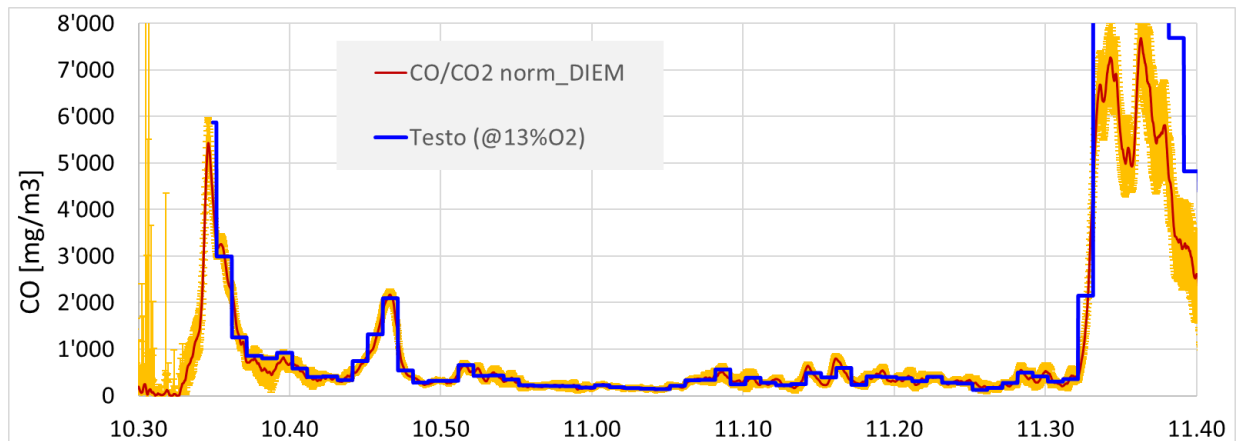
Abbildung 6: Vergleichsmessung CO Testo 380 und DIEM an einem Pellet-Ofen

Im Rahmen einer Untersuchung der Fachhochschule Luzern und VERENUM an verschiedenen Abscheidern im Kanton Graubünden ergab sich die Gelegenheit, zusätzliche Parallelmessungen an einem Kamin mit 2 Feuerungen im Misox durchzuführen. Neben unserem Messkoffer wurde ein Testo-380-Messgerät verwendet. Der Vergleich der CO-Messungen zeigt eine gute Übereinstimmung zwischen den beiden Messgeräten.

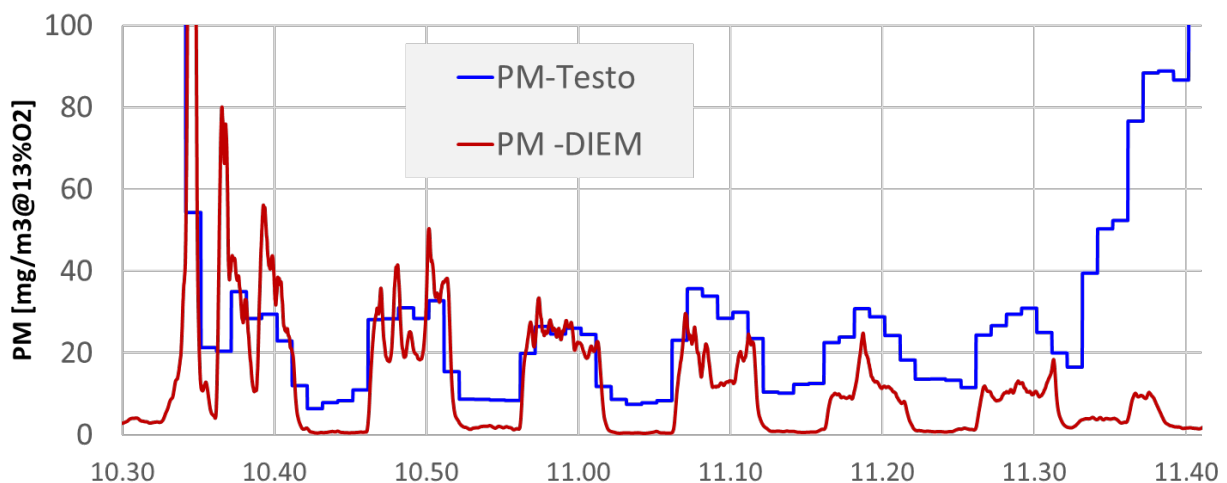
Abbildung 7: Vergleichsmessung PM (Feinstaub) Testo 380 und DIEM an einem Pelletofen

Der Vergleich der Staubmessung zeigt die Schwächen der Testo-Messung in verdünnten Abgasen. Da der Sauerstoffgehalt in der nachgeschalteten Messtrecke zwischen 16 und 18 % betrug, ergab sich ein grosser Umrechnungsfaktor nach 13 % O₂ und eine grosse Messunsicherheit beim Testo 380. Zudem ist der kleinste Messwert beim Testo ca. 3 mg/m³, was auf 13 % O₂ umgerechnet ca. 10 mg/m³ ergibt. Damit zeigt sich, dass klassische, auf O₂ basierte Messungen der Emissionen in verdünnten Abgasen untauglich sind.

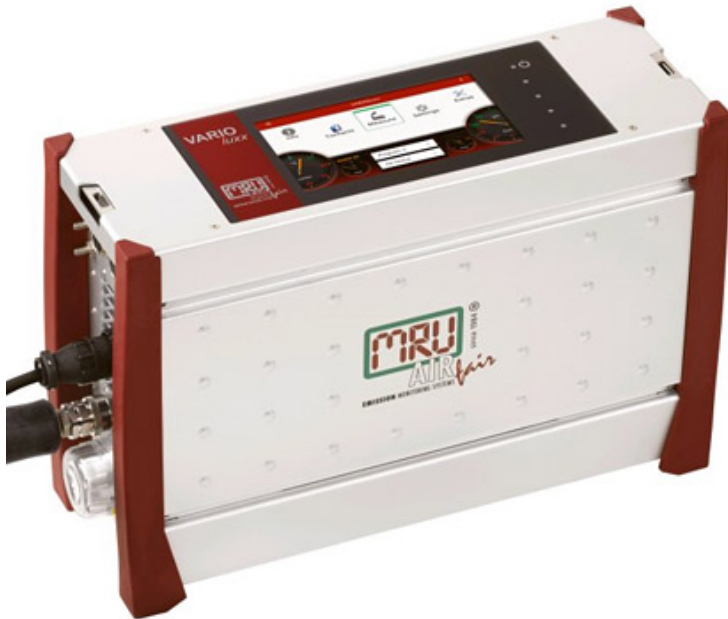
Abbildung 10: MRU VarioLuxx

Mit dem MRU VarioLuxx können verschiedene gasförmige Emissionen gemessen werden. Für dieses Projekt wurde die O₂- und die CO-Konzentration benötigt.

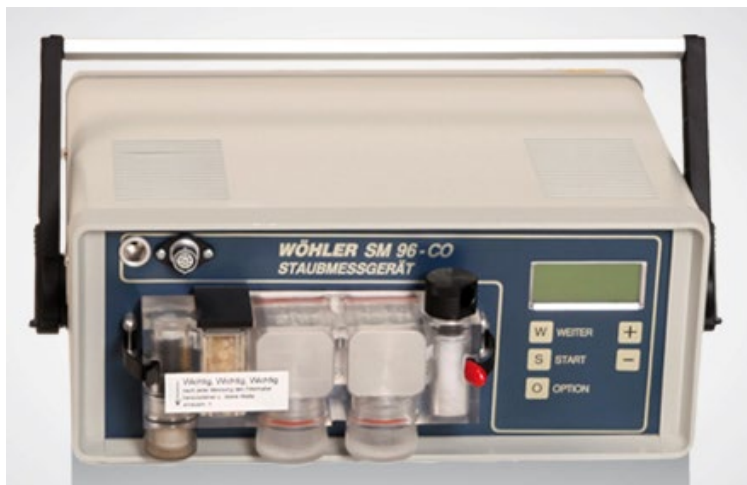
Abbildung 11: Staubmessgerät SM 96

Die folgenden zwei Messgeräte wurden für die Vergleichsmessungen an Speicheröfen 3 und am Stückholzkessel verwendet (Abbildung 10 und Abbildung 11).

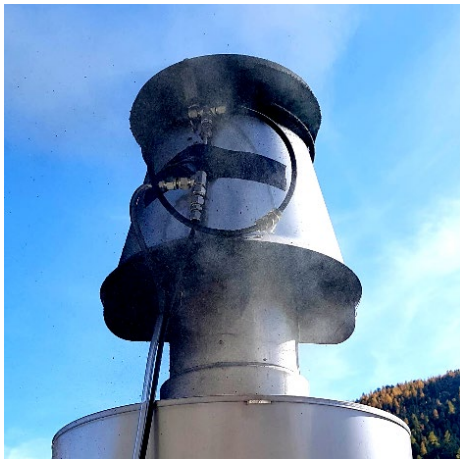
Abbildung 13: Metall, rund, mit Kaminhut

Einige Kamine und deren Öffnungen mit montiertem Abgas-Sammler:

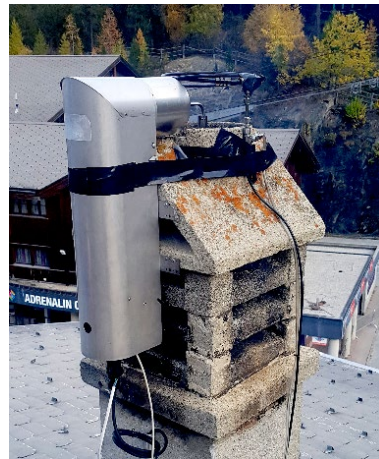
Abbildung 14: Stein, rund, ohne Kaminhut

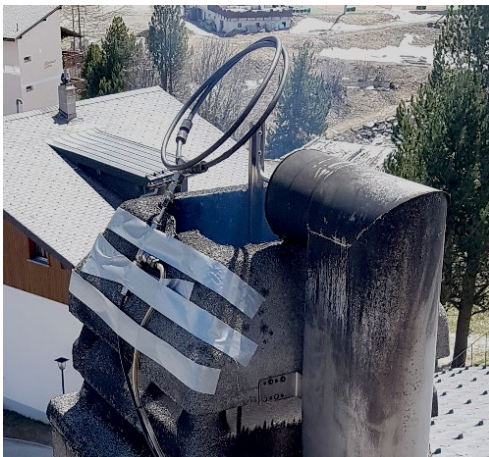
Abbildung 15: Stein, eckig, ohne Kaminhut

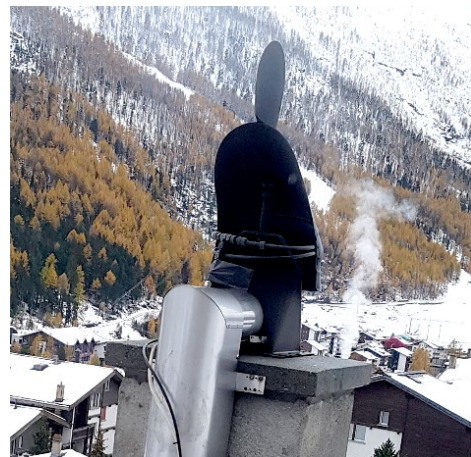
Abbildung 16: Metall, rund, halb offen (drehbarer Kaminhut)

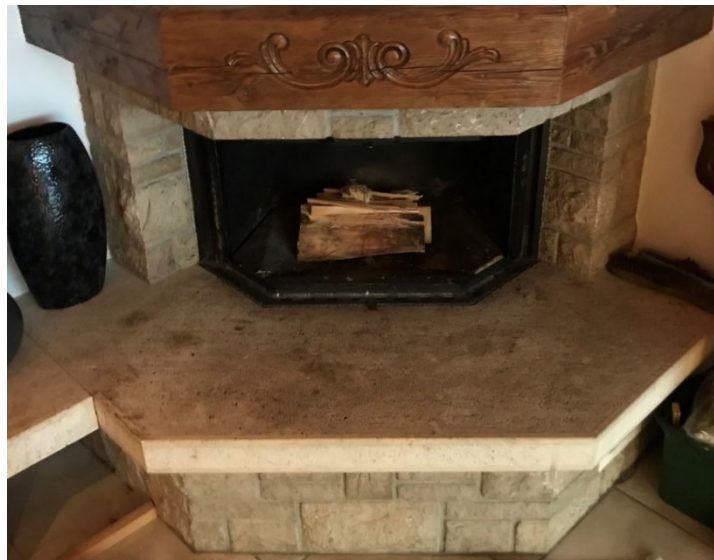
Abbildung 17: geschlossenes Cheminée mit Anfeuermodul (1.5-faches Gewicht des Nachlegemoduls)

Mittels dem Kaltstart-Abbrand wurde die Feuerung auf Temperatur gebracht, mit dem Ziel, dass für die nachfolgenden Abbrände dieselben Bedingungen herrschten. Ausserdem wurde so das automatische Einschaltverhalten des ESP geprüft. Der ESP schaltet abhängig von der Temperatur im Kamin ein. Für das sogenannte Anfeuermodul wurde ca. die 1.5-fache Menge Holz verwendet, die für das Nachlegen verwendet wurde, damit eine genügende Grundglut für das erste Nachlegen vorhanden war. Es wurde von oben her angezündet, was zu geringeren Emissionen beim Anfeuern führt.

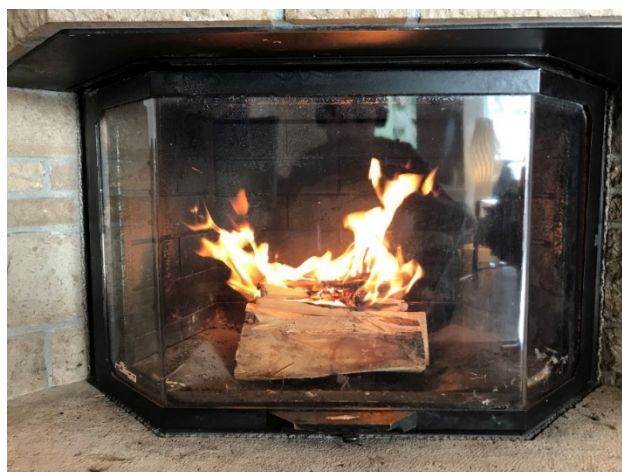
Abbildung 18: Anfeuermodul von oben her gezündet

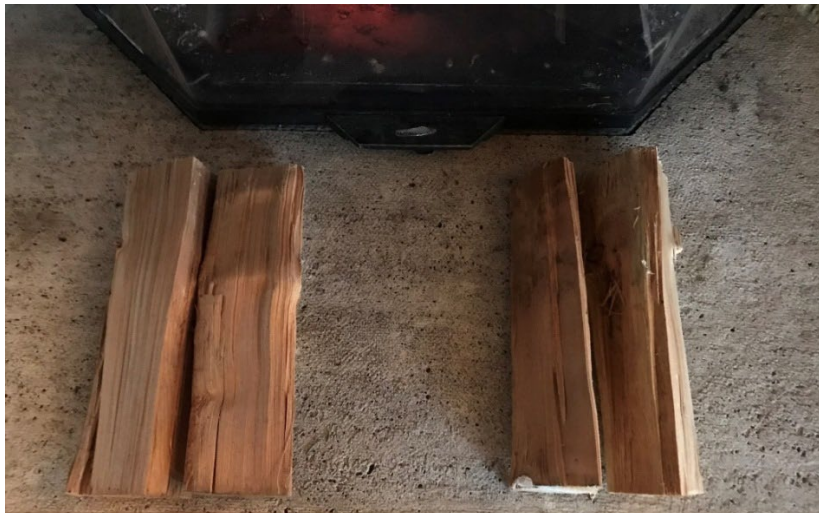
Abbildung 19: Nachlegemodule für die Vergleichsabbrände

und darauf geachtet, dass die Nachlegemodule möglichst ähnlich waren (Grösse und Form der Scheite, Anteil an Rinde oder Ästen, Feuchte).

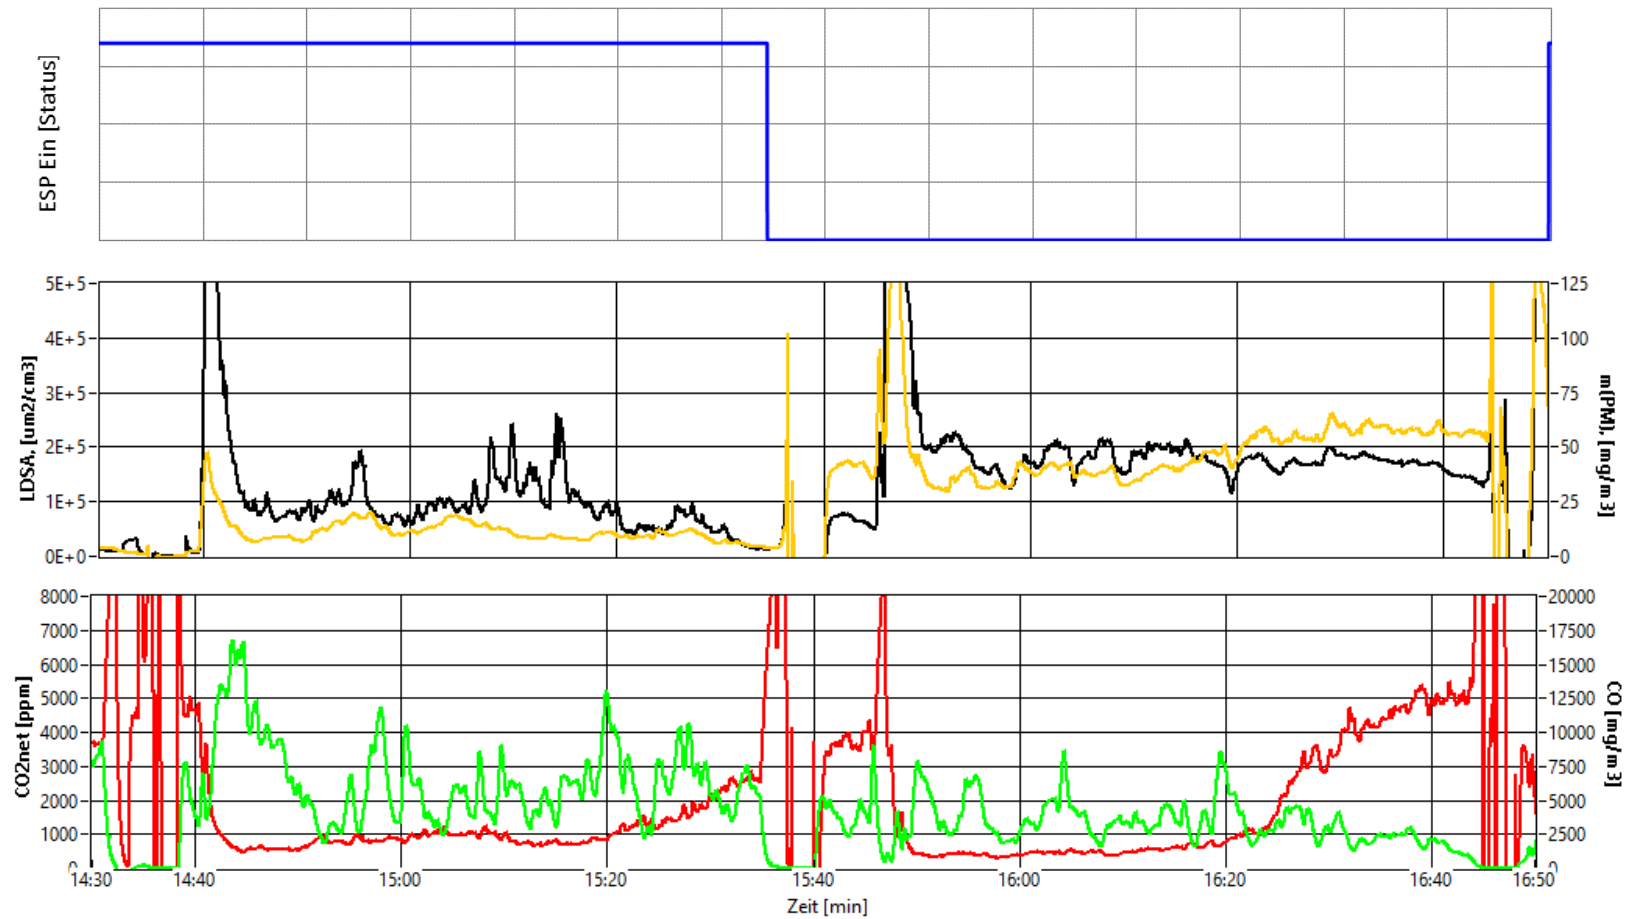
Abbildung 21: Abbrand 3 und 4 aus Abbildung 20: ESP-Spannung (Ein, blau); Mitte: normierte Feinstaubkonzentration m (schwarz), normierte LDSA (gelb); Unten: CO_2 netto (grün), normierte CO-Konzentration (rot). Alle normierten Werte sind auf Normkubikmeter bei 13 % O_2 normiert.

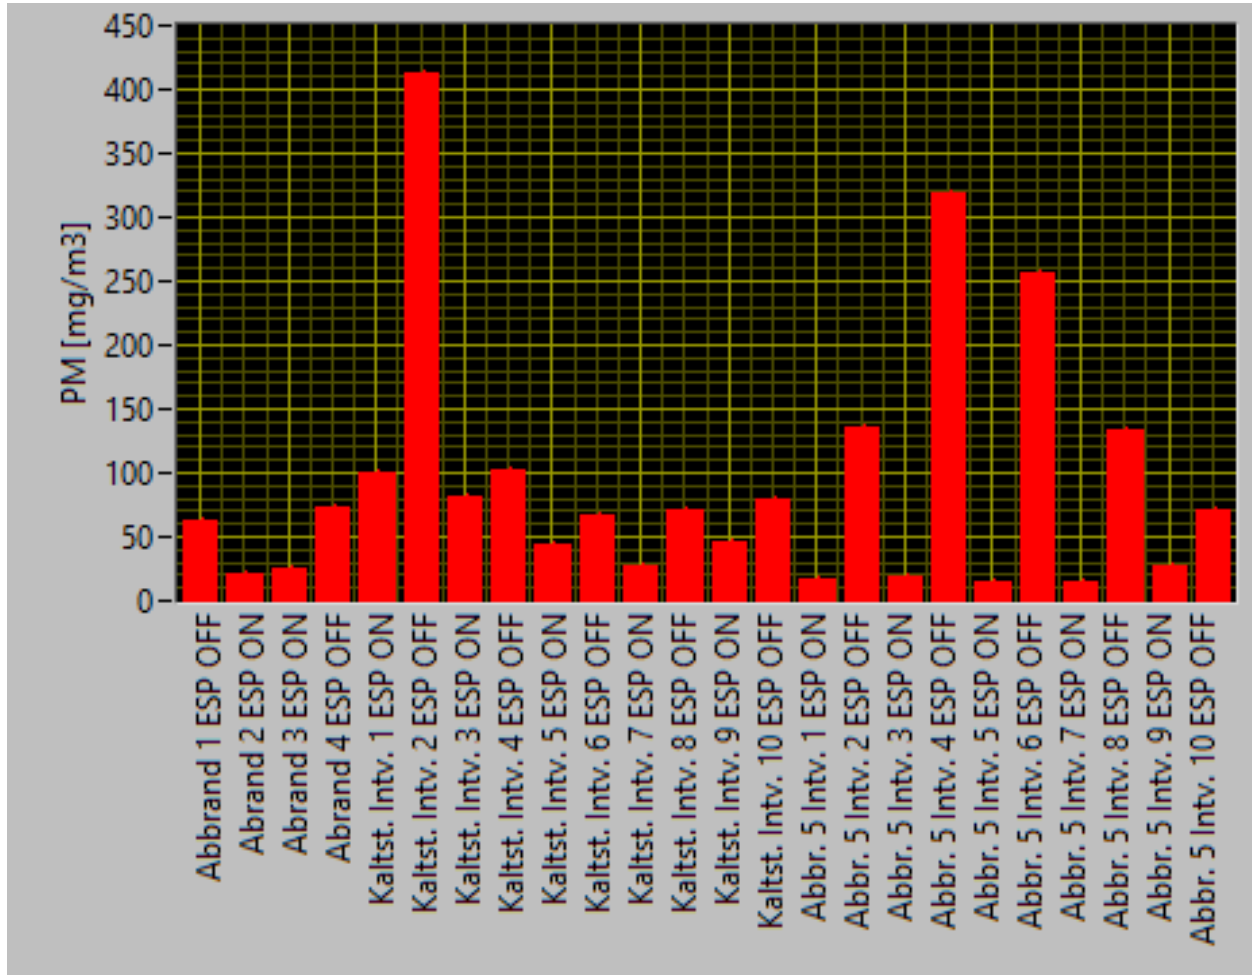
Abbildung 22: Mittelwerte der Abbrände und der Intervallmessungen

Die Emissionen bei den Phasen ESP ON und ESP OFF wurden gemittelt (Abbildung 22). Es wurden nur Phasen berücksichtigt, in welchen die Daten verlässlich waren und die Verdünnung nicht zu hoch war. Dabei resultieren Mittelwerte für die ganzen Abbrände (Abbrand 1-4) und Mittelwerte für die Intervallmessungen (Kaltstart und Abbrand 5). Diese Emissionen wurden beurteilt und die Datenqualität beschrieben.

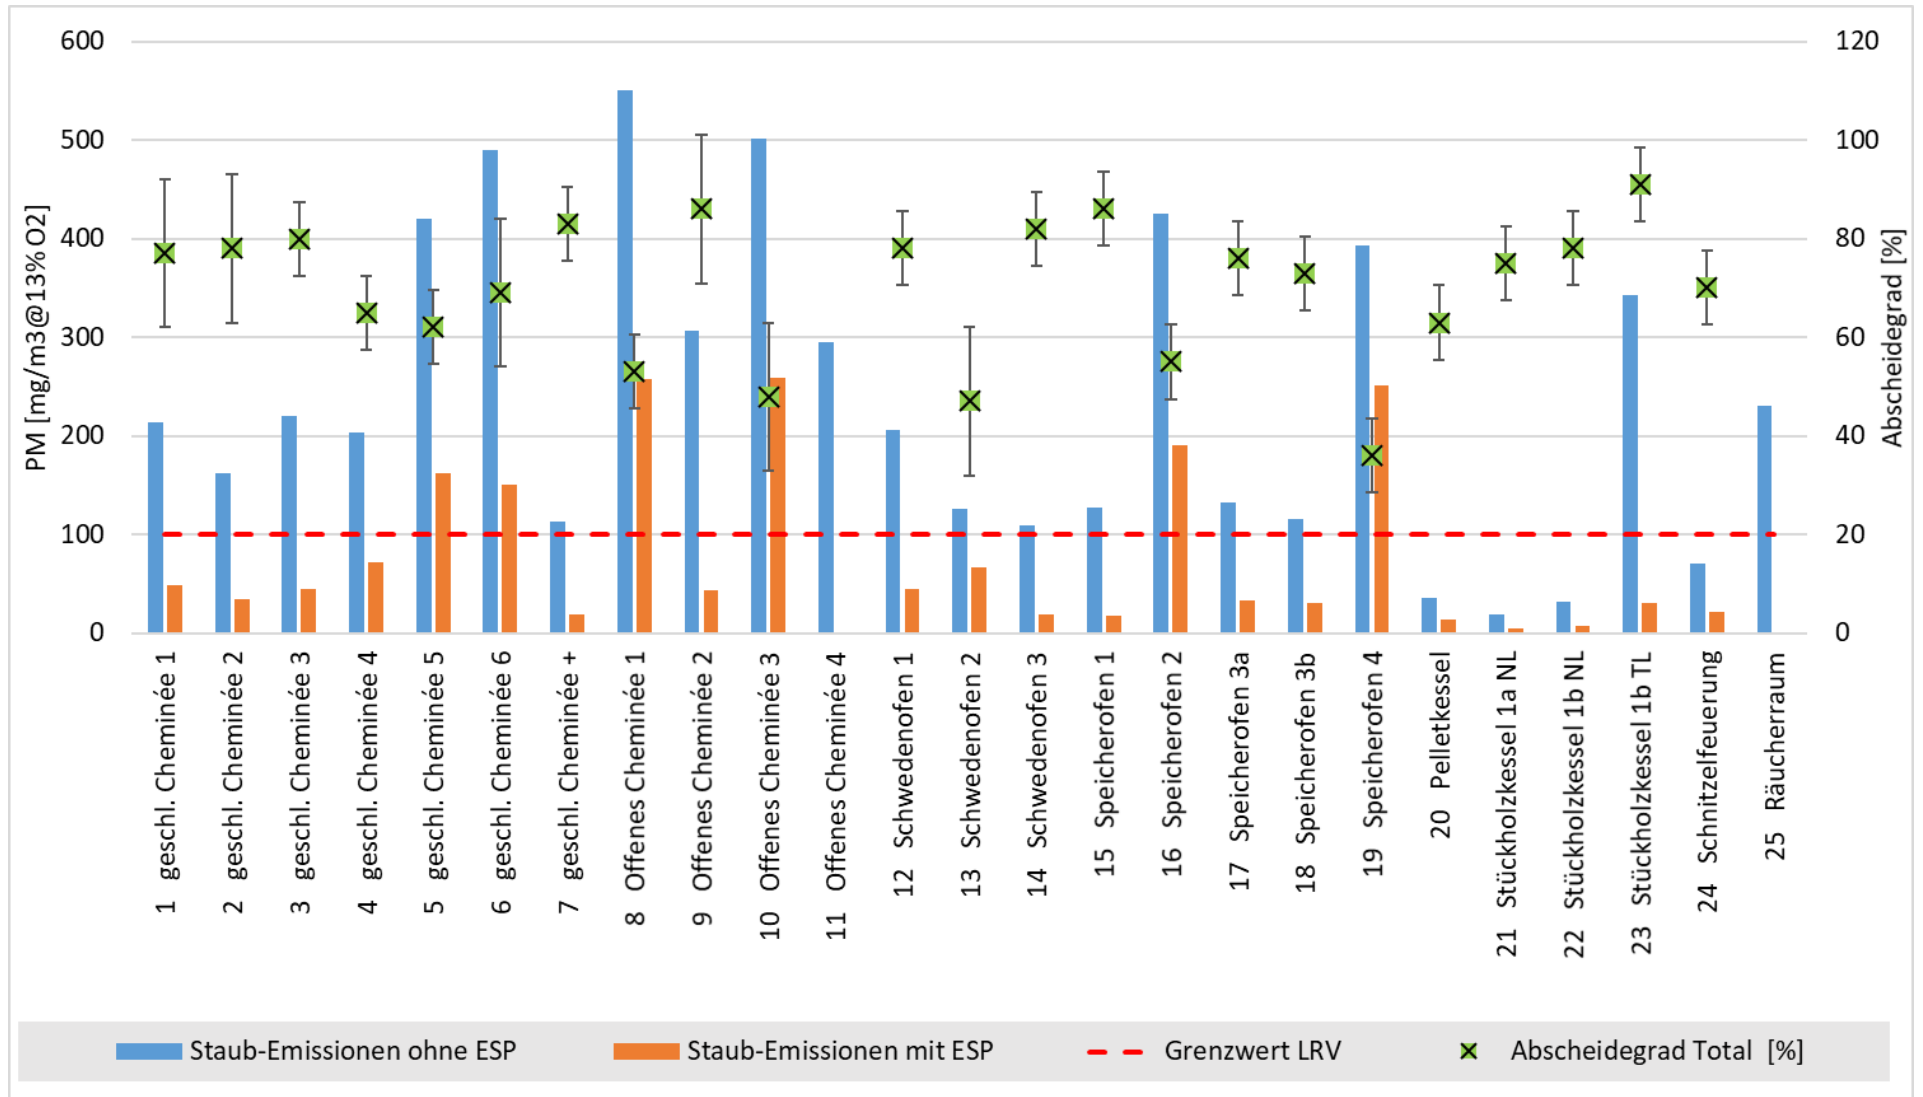
Abbildung 24: Übersicht Messergebnisse aller Anlagen

In der Übersichtsgrafik in *Abbildung 24* sind die Emissionen und die Abscheidegrade der geprüften Anlagen abgebildet. Die offenen Cheminées waren tendenziell die emissionsreichsten (CO und Staub), da sie aufgrund vieler kalter Stellen und unregelmäßiger Zuluft schwierig sauber zu betreiben sind. Die geschlossenen Cheminées waren in dieser Hinsicht besser und die Schwebenöfen noch etwas besser (kleiner Feuerraum). Die Speicheröfen sollten sich erwartungsgemäss im Bereich der Schwebenöfen bewegen. Die Ausreisser sind auf schwierige Bedingungen durch Wind, der von oben ins Kamin und ins Feuer drückte bei Speicheröfen 4, und einen zu grossen Feuerraum bei Speicheröfen 2 zurückzuführen. Die Abscheidegrade sind tendenziell tiefer bei hoher Staubkonzentration. Die Kessel wiesen erwartungsgemäss geringe Emissionen auf, ausser dem Stückholzkessel, wenn er in Teillastbetrieb ging (intermittierender Betrieb). Bei Messung 11 (Typ OekoTube 1) und 25 (Räucherei) hat der ESP gar nicht eingeschaltet. Dies liesse sich im ersten Fall allenfalls durch einen Service beheben. Bei der Räucherei bestand das Problem, dass die Abgastemperatur nicht ausreichte, damit der Abscheider sich automatisch einschaltete und sich manuelles Ein- und Ausschalten sehr schwierig gestaltete. Ausserdem war die Verdünnung zu hoch, womit die Messwerte eine sehr grosse Messunsicherheit aufweisen. Der OekoTube 1 entspricht nicht dem aktuellen Stand der Technik und die Betriebsbedingungen beim Räuchern entsprechen nicht einer Standardnutzung, weshalb diese Anlagen für den mittleren Abscheidegrad nicht berücksichtigt wurden. **Es resultierte ein mittlerer Abscheidegrad über alle Anlagen von 70 % ± 10 %.**

Bei den Anlagen von Messung 4, 16, und 19 wurde seit dem Einbau 2010/2011 kein Service durchgeführt. Der Abscheidegrad ist bei diesen Anlagen tendenziell etwas tiefer. Bei 19 war die max. Spannung zu tief eingestellt, was sich bei der sehr hohen Staubkonzentration besonders stark auswirkte.

Die Wiederholmessungen zeigten beim Speicherofen 3 (Messung 17 und 18), dass keine signifikante Verminderung des ESP-Abscheidegrades nach einer Heizsaison in Betrieb vorliegt. Die Resultate (Emissionen und Abscheidegrad) konnten gut reproduziert werden.

Die Abscheidegrade, die aus den ganzen Abbränden ermittelt wurden, unterscheiden sich teilweise sehr stark von den Abscheidegraden, die aus den Intervallmessungen ermittelt wurden. Welche nun mehr gewichtet werden, wurde anhand des ausführlichen Versuchsprotokolls und einer intensiven Datenanalyse ermittelt (vgl. 4.4.3.).

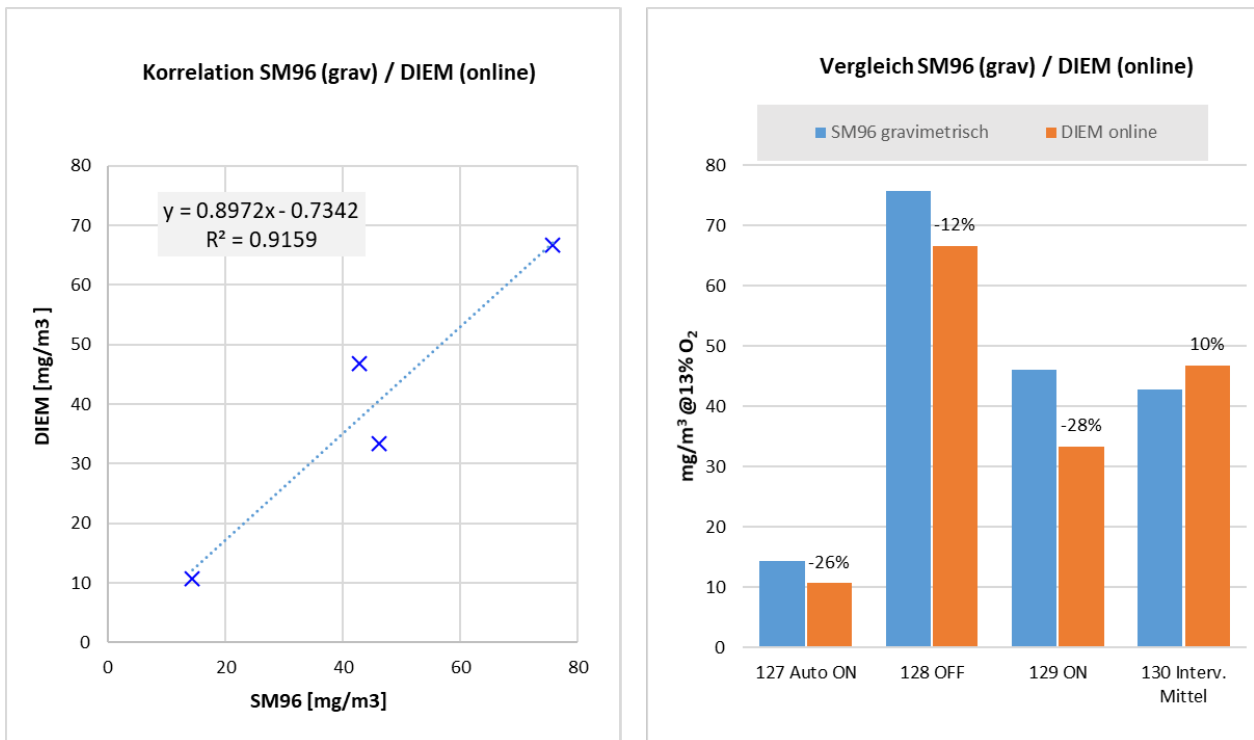
Abbildung 29: Vergleichsmessungen mit Gravimetrie

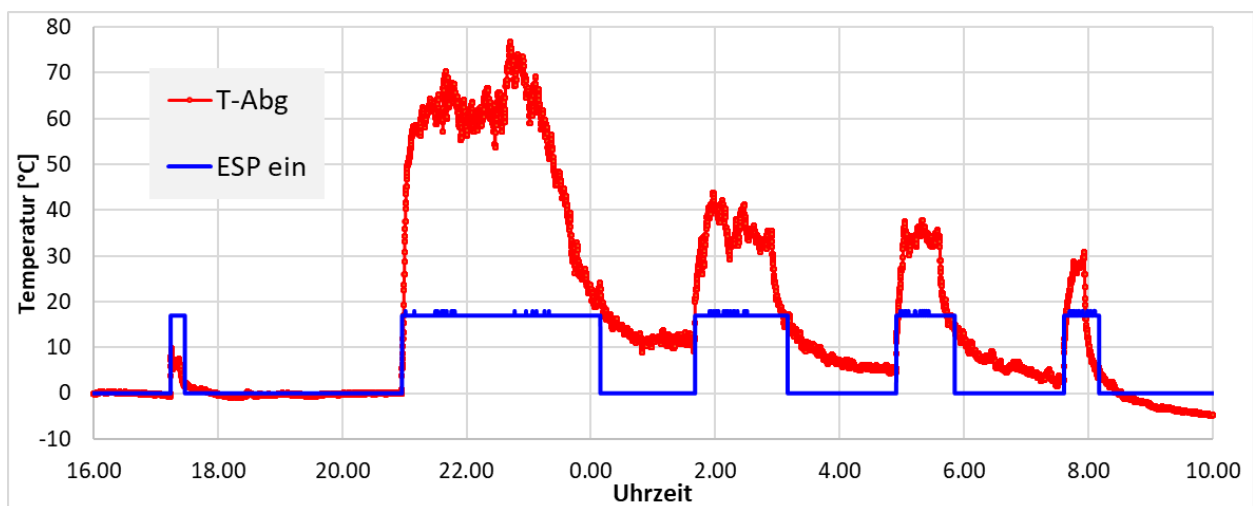
Abbildung 32: Typischer Verlauf der Abgastemperatur (T_{Abg}) und der Hochspannung (ESP ein, siehe auch Fussnote 12) während einer Nacht mit intermittierendem Betrieb.

Auf Grund der Aufzeichnungen (siehe *Abbildung 31* und *Abbildung 32*) wurde festgestellt, dass der Stückholzkessel nachts oft nicht durchlief, sondern intermittierte. Das passiert, wenn der Kessel bei nicht entladenen Wärmespeicher gezündet und anschliessend durch die Regelung abgestellt wurde, weil der Speicher voll war. Dies hatte gravierende Auswirkungen auf die Emissionen, wie Messungen im Frühling 2019 zeigten. Durch die hohen Emissionen von Staub und Teer beim Intermittieren kam es bei dieser Anlage zu umfangreichen Ablagerungen im Kamin und in der Folge zu einem Kaminbrand im Bereich des ESP. Die Resultate zeigen die Wichtigkeit eines dem Wärmebedarfs angepassten Betriebs einer solchen Feuerung in Kombination mit einem richtig dimensionierten Volumen, das die erzeugte Wärme aufnehmen kann.

¹² Der reale Spannungs- und Leistungsverlauf wurde in diesem Bericht nicht dargestellt. An den punktuellen, kleinen Ausbrüchen des dargestellten Spannungs-Status (blau) sind die Durchschläge erkennbar.

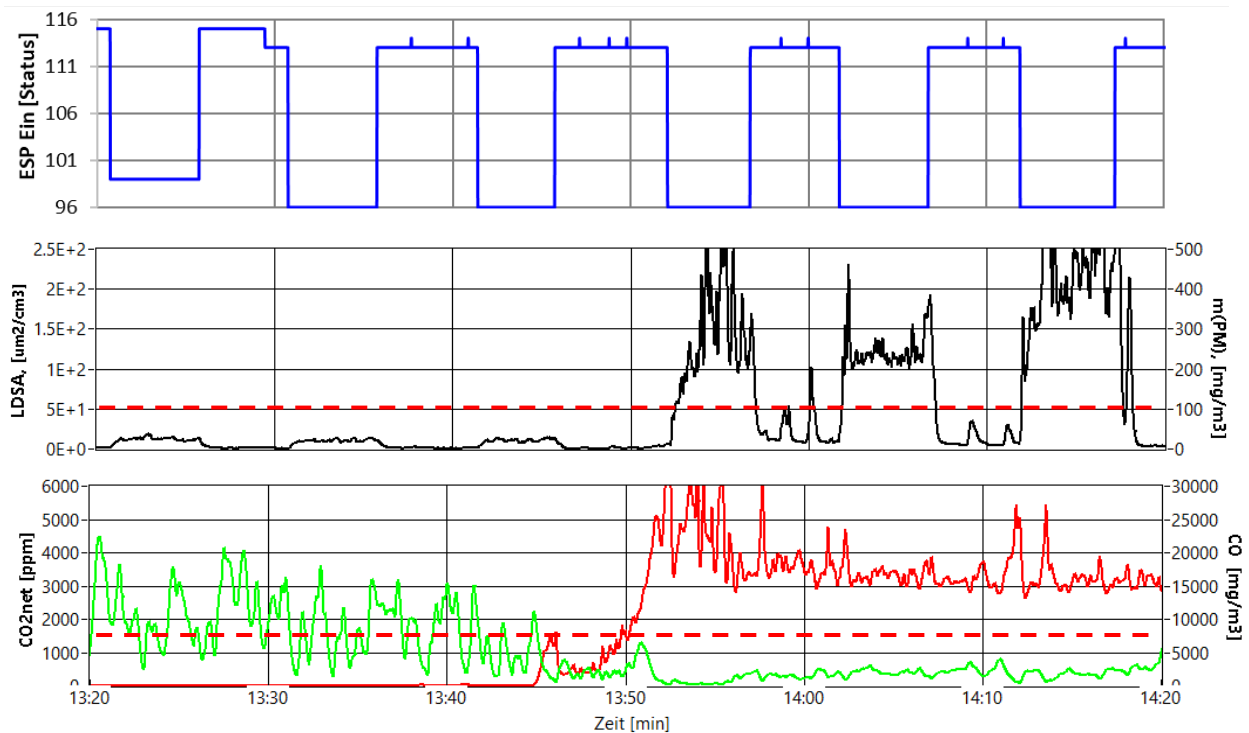
Abbildung 33: Verlauf der Emissionen am Stückholzkessel: durch das Intermittieren des Kessels (ab ca. 13:45) steigen die CO-Emissionen (rot) gegenüber dem Normalbetrieb um den Faktor 100 und die Staub-Emissionen um den Faktor 10 an. Grenzwert LRV (rote gestrichelte Linie). (siehe auch Fussnote 12)
