WSL Berichte

Ereignisanalyse Lawinensituation im Januar 2018

WSL-Institut für Schnee- und Lawinenforschung SLF

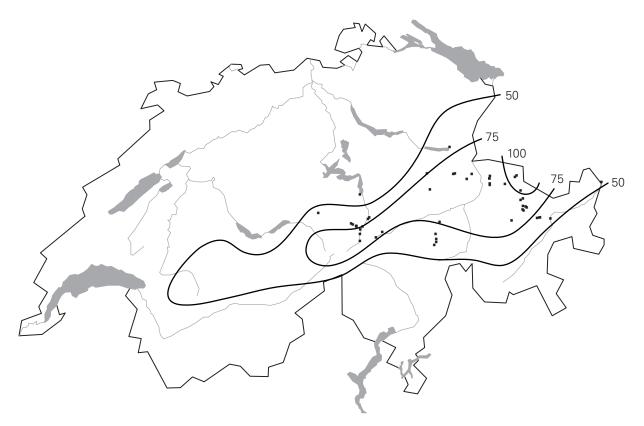
Abb. 25: 1-Tages-Neuschneesumme am 30. Januar 1982 (Isolinien, in cm) und Schadenlawinen am 29./30. Januar (schwarze Punkte, 54).

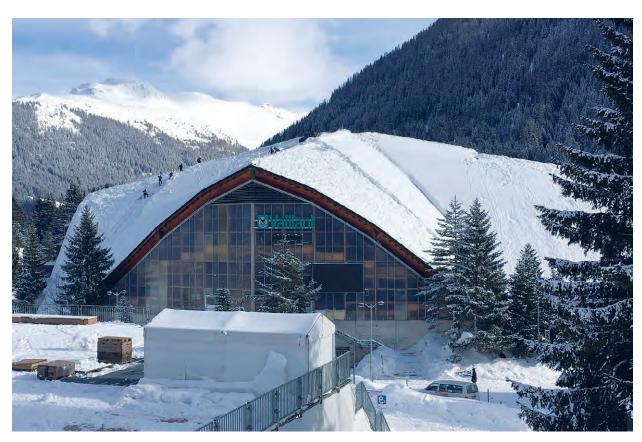
Abb. 37: Anfang Februar 2018 wurde grossflächig Schnee vom Dach des Eisstadions in Davos abgetragen, um im Falle von weiteren grossen Schneefällen Probleme mit der Statik des Tragwerkes zu verhindern. Bei der Räumung eines Daches von Schnee ist die Statik des Dachtragwerkes zu beachten. Ein einseitiges Abtragen oder lokale Schneeanhäufungen sind zu vermeiden. Die Personen auf dem Dach des Eisstadions waren mit Seilen gesichert. Dachschneeräumungen dürfen nur durch ausgebildetes Personal durchgeführt werden (Foto: SLF/ S. Margreth).

Im Winter 2017/18 wurde an 48 Vergleichsstationen alle 14 Tage die Schneelast resp. der Wasserwert der Gesamtschneedecke (SWE) bestimmt. Am 23. Januar 2018 betrug in Davos die Schneelast 380 kg/m². Dieser Wert entspricht rund 60 Prozent der SIA Schneelast von 640 kg/m². Da davon auszugehen war, dass im weiteren Verlauf des Winters die Schneelast weiter ansteigen könnte, wurde beispielsweise Schnee vom Dach der Eishalle in Davos geräumt (Abb. 37). Die maximale Schneelast des Winters betrug in Davos am 3. April 2018 500 kg/m² (entspricht 78 % der SIA-Schneelast; Abb. 38).

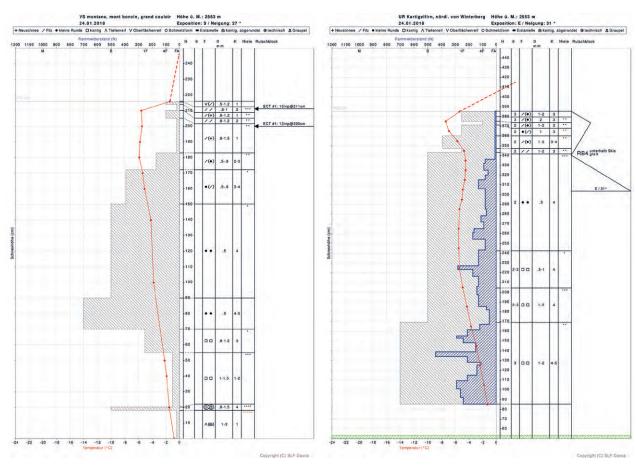
Abb. 43: Zwei Schneeprofile vom 24. Januar 2018. Links an einem Südhang auf 2883 m ü. M. in Montana (VS), rechts an einem Osthang auf 2553 m ü. M. auf dem Kartigelfirn (Wassen, UR). Beide Profile zeigen keinen eingeschneiten Oberflächenreif, wobei offen bleibt, ob dieser nicht eingeschneit oder in der Zwischenzeit abgebaut wurde. Innerhalb der verschiedenen Neu- und Triebschneeschichten der letzten Niederschlagsperiode konnten zwar noch Brüche erzeugt werden, doch breiteten sich diese nicht mehr über den ganzen Block aus. Im linken Profil bildeten die Schichten des Frühwinters einen schwachen Fuss, im rechten Profil wurden die untersten 85 cm nicht untersucht.

Schneedeckenuntersuchungen während dieser Tage liegen kaum vor. In den später durchgeführten Untersuchungen wurden innerhalb der riesigen Neu- und Triebschneeschichten keine ausgeprägten Schwachschichten mehr gefunden (Abb. 43). Damit dürften viele Lawinen in kurzlebigen Schwachschichten innerhalb der verschiedenen Neu- und Triebschneeschichten angebrochen sein. Das erklärt auch die teils hohe Lawinenaktivität an Südosthängen. Diverse Aufnahmen von Lawinen deuten darauf hin, dass die Lawinen in ihrer Sturzbahn teils grosse Teile der noch frischen Schneedecke mitrissen (bedeutendes Entrainment).

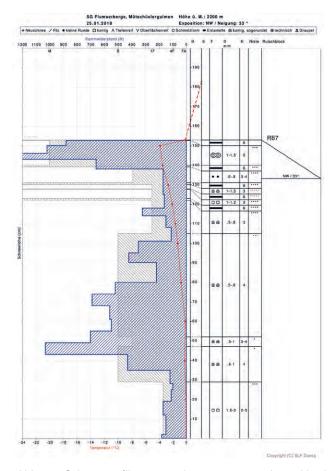
Abb. 44: Schneeprofil vom 25. Januar 2018 an einem Nordwesthang auf 2200 m ü. M. am Mütschüelergulmen, Quarten (SG). Fünf Eiskrusten und -lamellen im oberen Teil des Profils zeigen, dass die Schneeoberfläche am Alpennordhang auf dieser Höhe zwischen den Schneefällen mehrmals nass wurde.

Mit der stark schwankenden Schneefallgrenze wurde die Schneeoberfläche in mittleren Lagen immer wieder angefeuchtet (Abb. 44). Dies führte vor allem am 22. Januar unterhalb von rund 2200 m ü. M. zu teils grossen, nassen Lawinen (Grösse 4), die bis ins Grüne vorstiessen. Gleichzeitig aber bremste der feuchte Schnee weiter oben in der trockenen Schneedecke angerissene Staublawinen auf ihrem Weg ins Tal. Unterhalb von rund 1300 m ü. M. lag nur wenig Schnee.

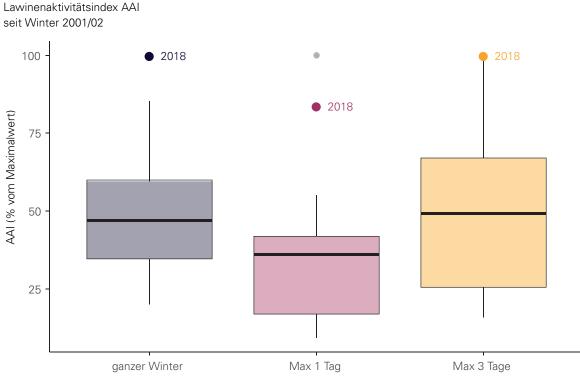
Abb. 48: Lawinenaktivitätsindex AAI im Winter 2017/18 (farbige Punkte) und Vergleich mit allen Wintern seit 2001/02 (Boxplot), jeweils von Dezember bis April. Die vertikale Achse zeigt die Grösse des AAI, normiert auf den maximalen, je gemessenen Wert. Dargestellt sind der über den ganzen Winter aufsummierte AAI (links), der höchste Tageswert jedes Winters (Mitte) sowie die grösste 3 tägige Lawinenperiode jedes Winters (rechts). Die dicken schwarzen Linien zeigen den Median über alle Winter, d. h. in der Hälfte der Winter lag der Wert darunter, in der anderen Hälfte der Winter darüber. Die farbigen Rechtecke zeigen den Bereich, in dem 50 % der Winter liegen (Interquartilabstand). Die Antennen (vertikale dünne Linien) reichen bis zum höchsten bzw. tiefsten beobachteten Wert, der sich innerhalb des eineinhalbfachen Interquartilabstandes vom oberen Quartil (obere Grenze des Rechteckes) bzw. vom unteren Quartil (untere Grenze des Rechteckes) befindet. Werte ausserhalb der beiden Antennen gelten als «Ausreisser» und werden als Punkte dargestellt.

2017/18 war der lawinenreichste Winter seit Beginn der Berechnungen des Lawinenaktivitätsindexes im Winter 2001/02 und damit wohl seit dem Lawinenwinter 1998/99 (Abb. 48). Vom 21. bis 23. Januar war die grösste 3-tägige Lawinenperiode seit der Lawinenaktivitätsindex berechnet wird, und damit wohl ebenfalls seit Februar 1999.

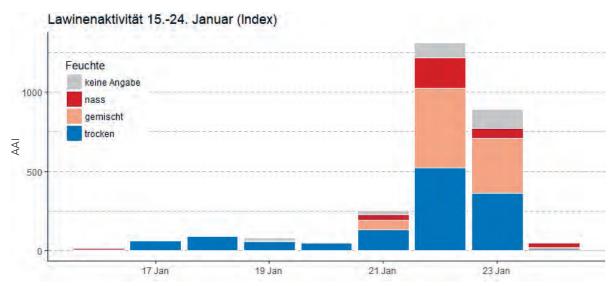
Abb. 50: Verlauf des Lawinenaktivitätsindexes nach Feuchtigkeit der Lawinen.

Mit dem Anstieg der Schneefallgrenze wurden ab dem 21. Januar in den meisten Gebieten nicht mehr nur trockene, sondern unterhalb von rund 2200 m ü. M. vermehrt auch nasse Lawinen gemeldet (Abb. 50). Oft trafen weiter oben in der trockenen Schneedecke angerissene Lawinen in mittleren Lagen auf feuchten Schnee (gemischte Lawinen). Dadurch wurden insbesondere Staublawinen gebremst, so dass diese kaum bis in tiefe Lagen vorstiessen.

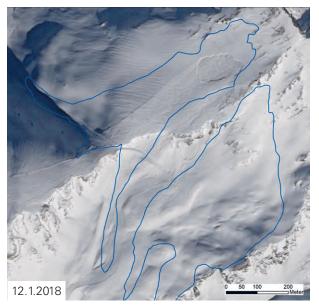
Abb. 54: SPOT-6-Aufnahmen (SPOT6-Daten © Airbus DS 2018) zu zwei Zeitpunkten in der Nähe des Oberrothorns, VS. Im nördlichen Lawinenzug ist bereits eine Lawine Anfang Januar 2018 abgegangen (im linken Bild erkennbar). Auf dem rechten Bild vom 24. Januar 2018 ist eine grössere Lawine im gleichen Lawinenzug zu erkennen, wobei auch die Ablagerung und der Stauchwall der Lawine von Anfang Januar 2018 immer noch zu erkennen sind. Die Lawine im südlichen Lawinenzug ist auf dem Bild vom 12. Januar 2018 nicht zu erkennen, ist also danach, höchstwahrscheinlich in der Lawinenperiode vom 21. bis 23. Januar, abgegangen.

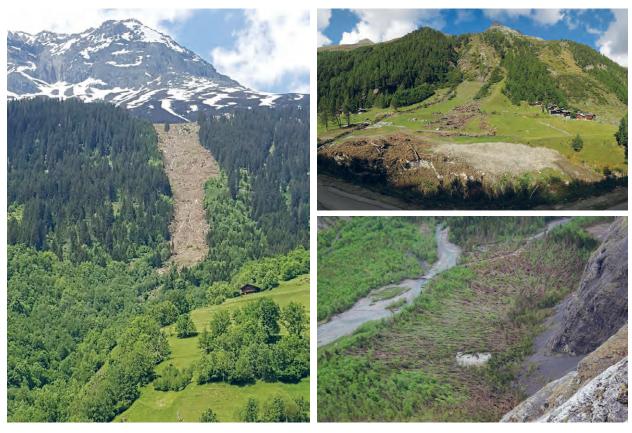
Abb. 72: Beispiele von grösseren Waldschäden: Alp da Schlans/Trun GR (links, Foto: R. Levy, 29.05.2018; Kap. 3.3.4); Turtmanntal VS (rechts oben, Foto: SLF/E. Hafner, 13.09.2018); c) Gasteretal BE (rechts unten, Foto: J.-L. Dubouloz, 20.05.2018).

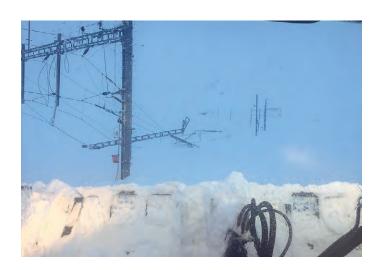
Abb. 73: Die beschädigte Oberleitung am 22. Januar 2018 abends. Blick von der Station Oberalppass in Richtung der Galerie auf der Urner Seite (Foto: Andermatt-Sedrun Sport AG, 22.01.2018).

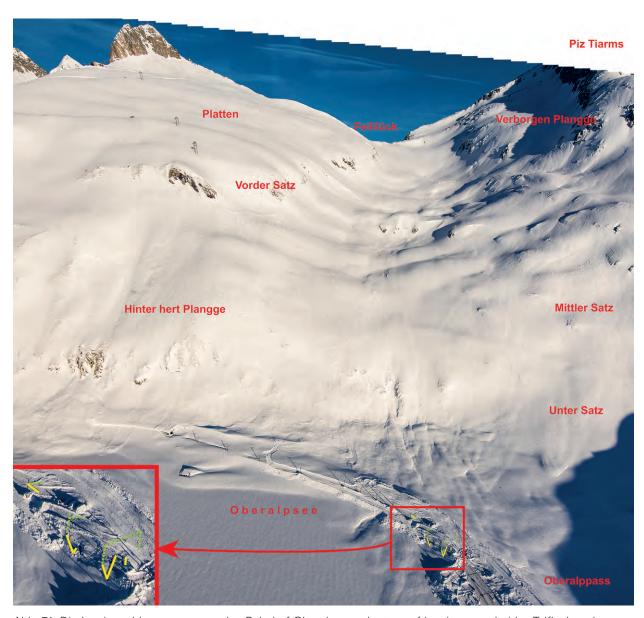
Abb. 74: Die Lawinenablagerungen um den Bahnhof Oberalppass deuten auf Lawinen von beiden Talflanken des Fellitals hin. Die Lage der zerstörten Bauteile vor resp. nach der Lawine wurde grün resp. gelb hervorgehoben (Foto: SLF, 24.01.2018).

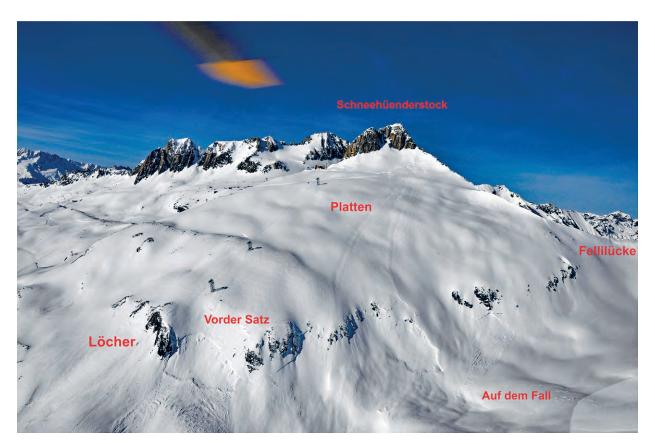
Abb. 75: Das Foto vom 23. Januar 2018 zeigt schwach überschneite Spuren einer Lawine vom Schneehüenderstock, welche möglicherweise bei der Steilstufe zwischen «Vorder Satz» und der Fellilücke sekundäre Lawinen auslöste. Der nicht überschneite Lawinenanriss zwischen «Löcher» und «Vorder Satz» stammt von einer späteren Lawine (Foto: Andermatt-Sedrun Sport AG, Januar 2018).

Der Bahnbetrieb auf der Strecke Nätschen-Dieni wurde am 20. Januar 2018 eingestellt. Der Lawinenabgang ereignete sich am 22. Januar 2018 noch während des Schneefalls. Am 23. Januar morgens waren die Lawinenspuren bereits teilweise überschneit und das Anrissgebiet der Schadenlawine konnte nicht mehr zweifelsfrei eruiert werden. Abbildung 74 zeigt sowohl bei «Vorder Satz» als auch bei «Verborgen Plangge» und «Mittler Sätz» Lawinenspuren. Ein weiterer Lawinenanriss ist am Fuss der Felsen des Schneehüenderstocks erkennbar.

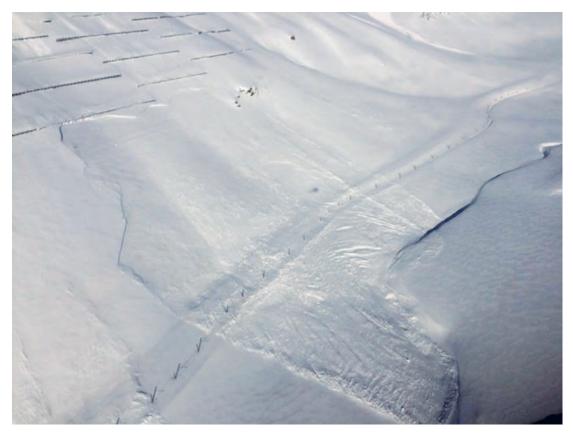
Abb. 76: Die Lawine floss bis zur Oberalp-Reuss, verursachte aber trotz grosser Anrisshöhe keinen Sachschaden. Im Vordergrund ist eine weitere, teilweise überschneite Lawine erkennbar (Foto: Matterhorn Gotthard Bahn, Januar 2018).

Ein Stützverbau sichert den rund 150 m hohen Südhang direkt oberhalb der Bahnlinie. Die 60 bis 80 untersten Höhenmeter des Anrissgebiets wurden jedoch nicht verbaut. Die Abbildung 76 vom 23. Januar 2018 zeigt einen relativ mächtigen Lawinenanriss in diesem Gebiet. Der Bahnbetrieb war zum Zeitpunkt des Lawinenabgangs eingestellt und die Bahntrasse nicht geräumt.

Das «Stafler Bort» ist für die «Matterhorn Gotthard Bahn» eine bekannte Problemstelle. Lawinen aus diesem Bereich erreichen regelmässig die Bahnlinie, oft auch als Nassschneelawinen. Solche Nassschneelawinen verursachten im April 2018 fünf Störungen oder Sperrungen des Abschnitts Nätschen-Oberalp. Die «Matterhorn Gotthard Bahn» plant, die Lawinenverbauung «Stafler Bort» durch weitere Werkreihen zu ergänzen (Kap. 4.1.1).

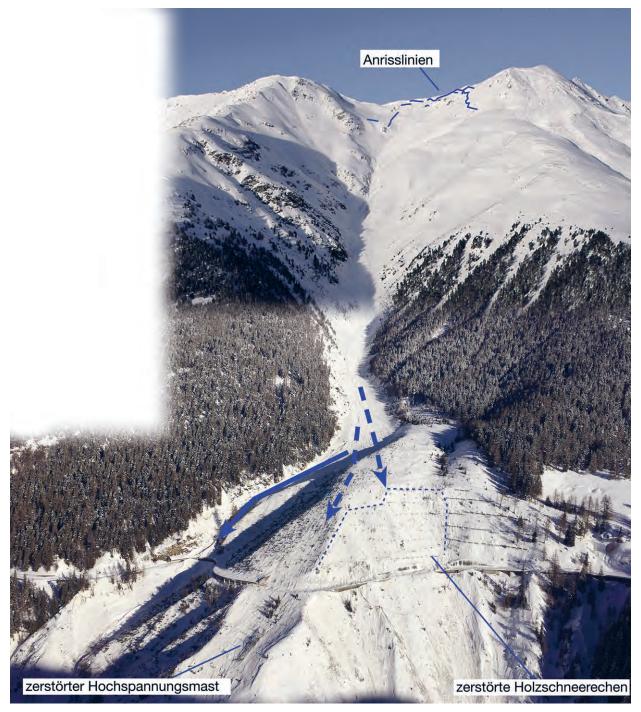
Abb. 77: Ansicht des Lawinenzugs Val da Barcli am 24. Januar 2018. Rund 150 m oberhalb der Ofenpasstrasse trennten sich der langsamer fliessende Lawinenschnee (durchgezogener blauer Pfeil) und die Staublawine sowie der schnelle, fluidisierte Teil der Lawine (gestrichelte blaue Pfeile). (Fotos: Amt für Wald und Naturgefahren GR, zusammengesetzte Ansicht aus Fotos von zwei etwas verschobenen Standorten).

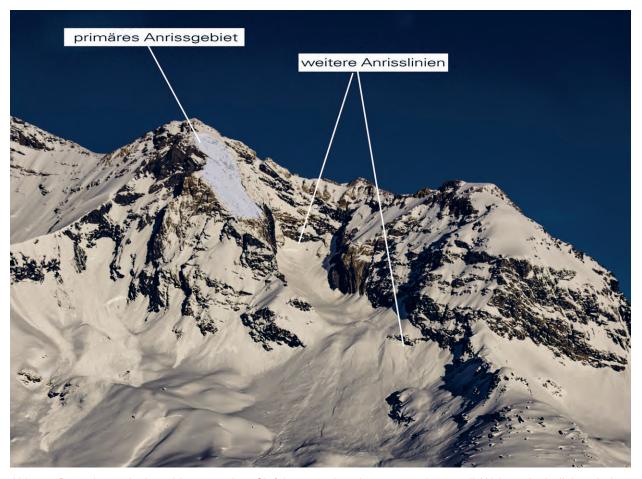
Abb. 79: Das primäre Anrissgebiet unter dem Gipfel war rund 3,5 ha gross und 46° steil. Weitere Anrisslinien sind auf dem Gletscher und auf 2600 m ü. M. erkennbar (Foto: SLF, 24.01.2018).

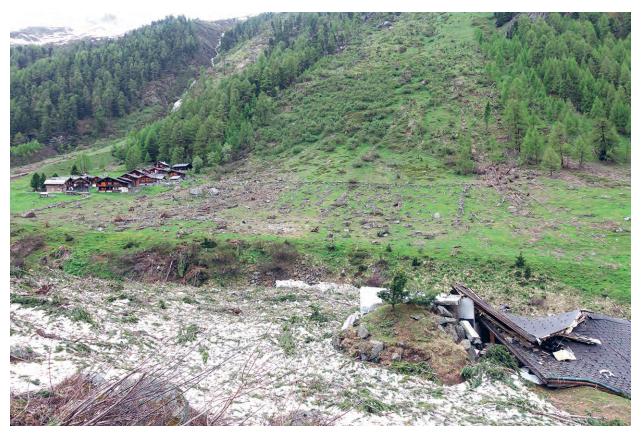
Abb. 85: Das unterhalb des Weilers Blüomatt zerstörte Chalet befand sich am Gegenhang im Randbereich des Lawinenauslaufs sowie am Rand des roten Gefahrengebiets (Foto: SLF/K. Winkler, 31.05.2018).

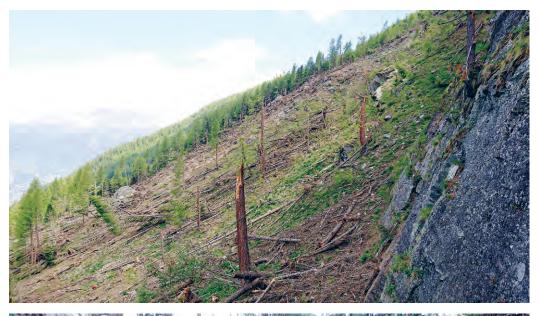
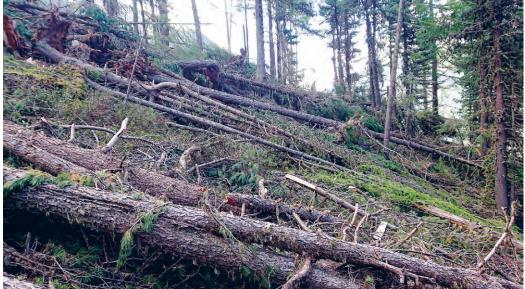
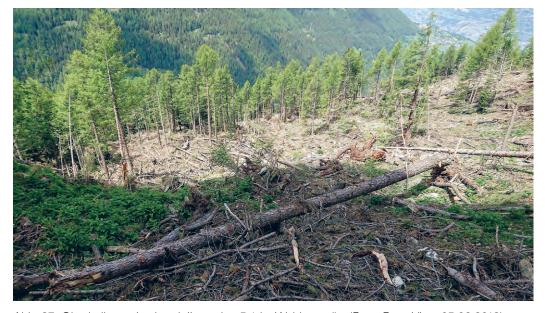
Abb. 87: Oberhalb von Locheralpji wurden 5,1 ha Wald zerstört (Foto: Forst Visp, 05.06.2018).

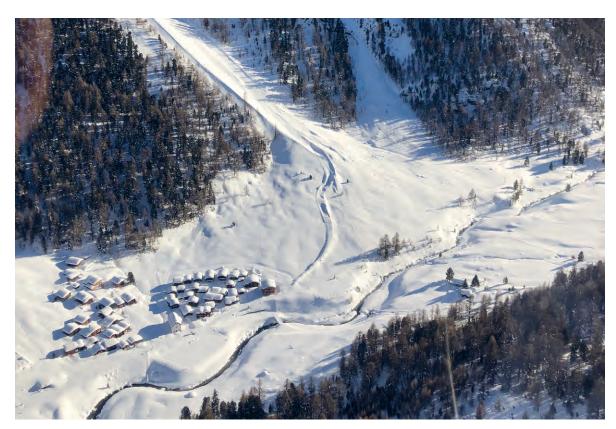
Abb. 88: Bei Meiden umfloss ein Lawinenarm das untere Ende des Ablenkdamms und kam erst 20 m vor dem Weiler zum Stillstand (Foto: Rinaldo Hugo, 29.01.2018).

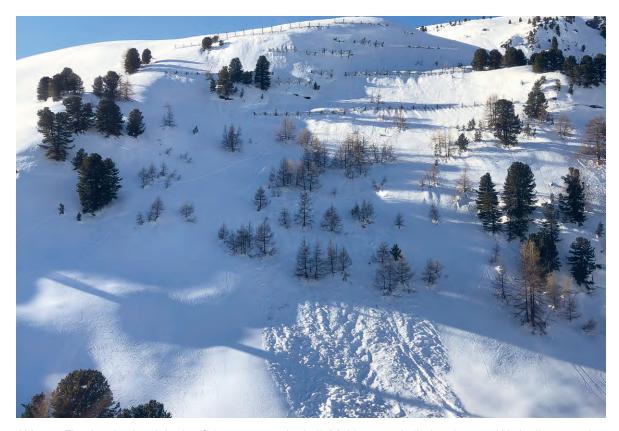
Abb. 89: Eine Lawine brach in den Schneenetzen oberhalb Meiden unterhalb der obersten Werkreihe an und durchfloss die gesamte Verbauung. Die Lawine lief im Jungwald unterhalb der Verbauung aus, ohne Schaden anzurichten (Foto: Rinaldo Hugo, 29.01.2018).

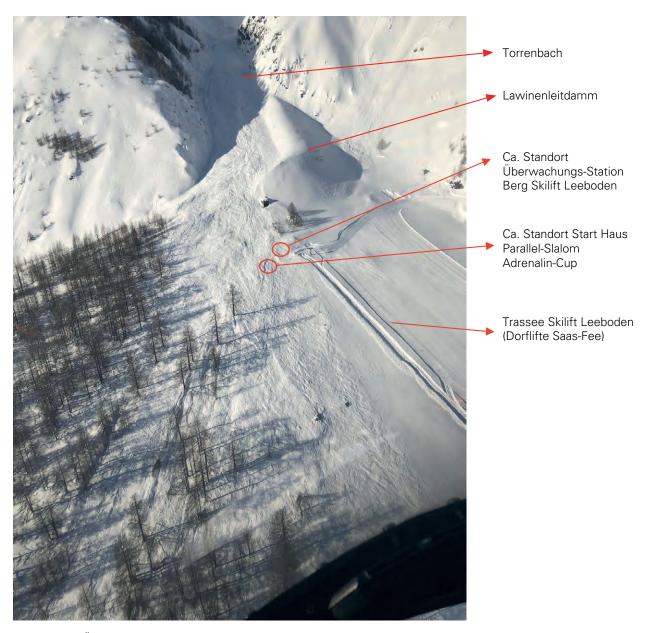
Abb. 90: Die Überwachungsstation und ein Starthäuschen des Skilifts Leeboden wurden zerstört. Dank des Ablenkdamms wurde der Skilift selbst nicht beschädigt (Bild: Saastal Bergbahnen AG, Januar 2018).

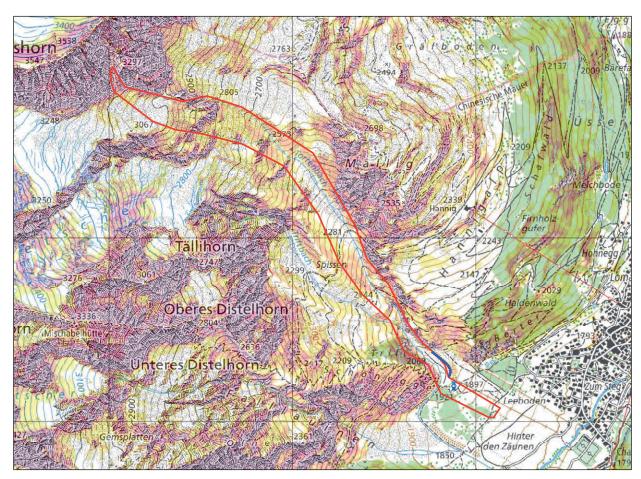
Abb. 91: Die Lawine riss unter dem Gipfel des Gemshorns an. Der Lawinenablenkdamm und die Standorte des zerstörten Lifthauses und des Starthauses sind blau markiert.

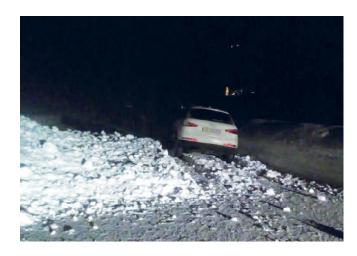
Abb. 92: Das Fahrzeug wurde beim Versuch, durch die Ablagerung der ersten Lawine zu fahren, blockiert (Foto: J. A. Bisaz, 22.01.2018).

Durch eine spontane Schneebrettlawine wurde am 22. Januar die geöffnete Kantonsstrasse an zwei Stellen von einer Lawine verschüttet. Eine Automobilistin wurde von da Plaun da Lej kommend vom westlichen, kleinen Lawinenkegel gestoppt. Beim Versuch, über die Ablagerung zu fahren, wurde das Auto blockiert. Die Lenkerin konnte dieses unverletzt verlassen. Weiter östlich wurde die Kantonsstrasse auf etwa 100 m Länge verschüttet. Zudem entstand ein kleiner Waldschaden.

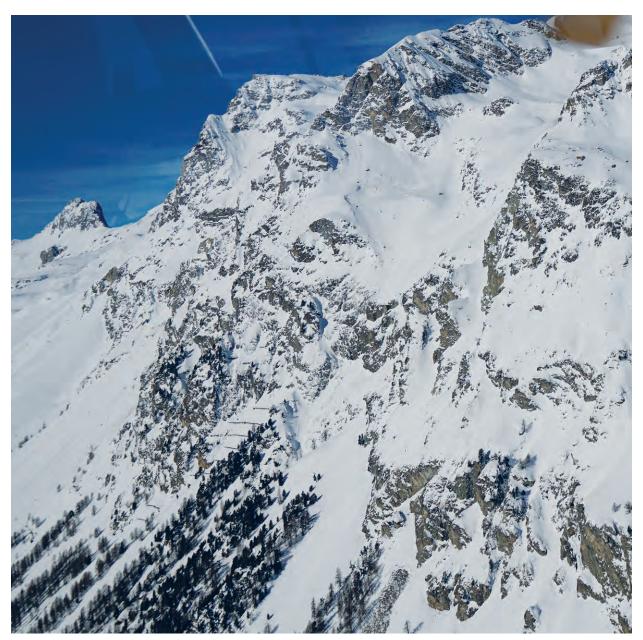
Abb. 93: Anrissgebiet der Lawine. Ein Teil der Lawine floss teilweise durch die Stützverbauung hindurch. Die obersten Stützwerke waren vollständig hinterfüllt (Foto: SLF/J. Schweizer, 24. Januar 2018).

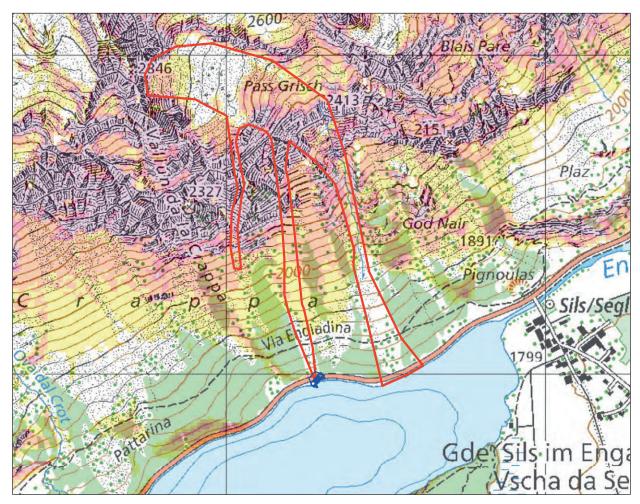
Abb. 94: Das Richtung Sils fahrende Fahrzeug wurde beim Versuch, die 5 m breite Ablagerung des westlichen Lawinenarms zu durchfahren, blockiert.

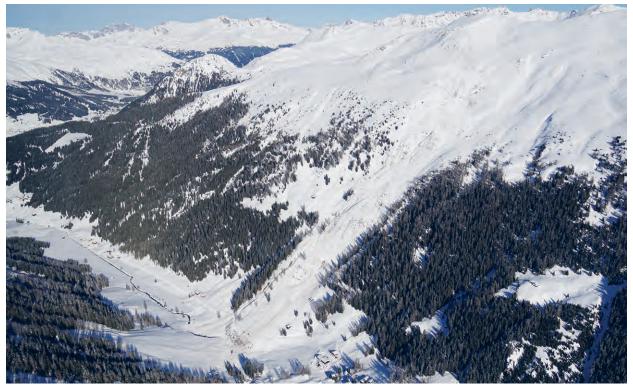
Abb. 96: Lawine vom Büelenhorn (Foto: SLF/J. Schweizer, 24. Januar 2018).

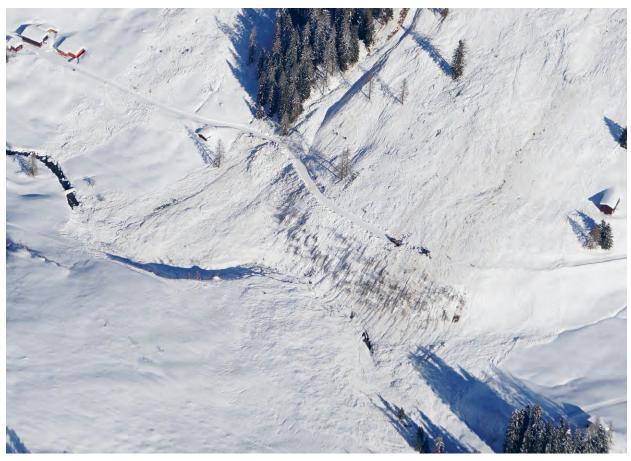
Abb. 97: Die Dischmastrasse während der Räumung (Foto: SLF/J. Schweizer, 24. Januar 2018).

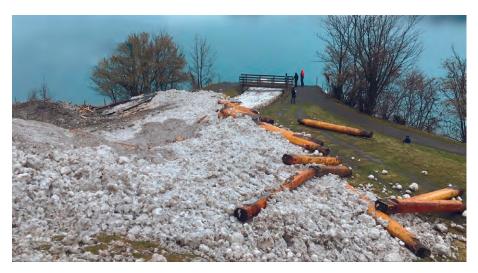
Abb. 98: Die weggerissene Brücke bei Brienz (Foto: «#SRFAugenzeuge Susanne», Januar 2018).

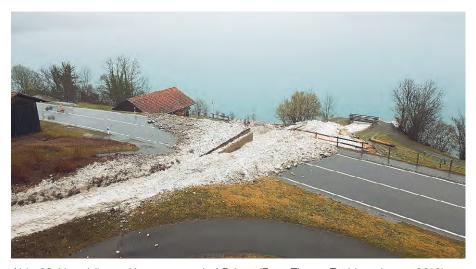
Abb. 99: Verschüttete Hauptstrasse bei Brienz (Foto: Thuner Tagblatt, Januar 2018).

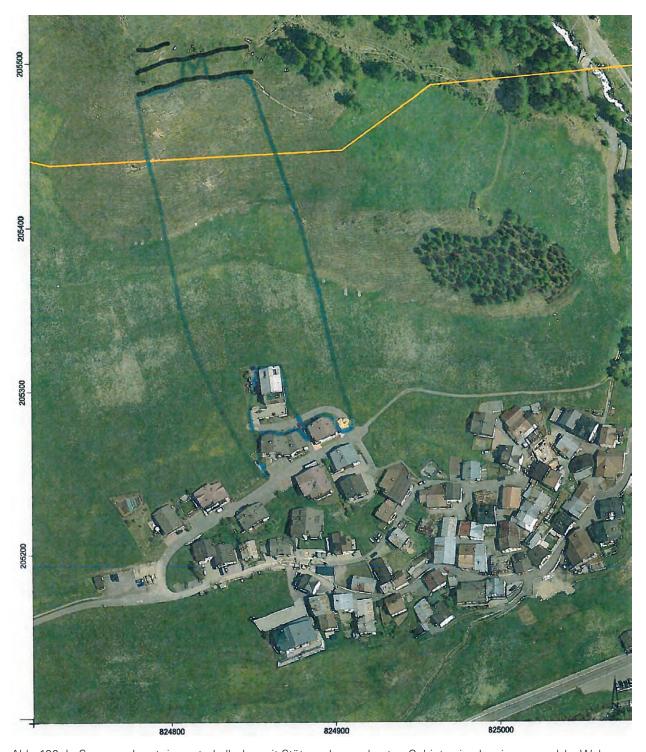
Abb. 100: In Samnaun Laret riss unterhalb des mit Stützwerken verbauten Gebiets eine Lawine an, welche Wohngebäude erreichte.

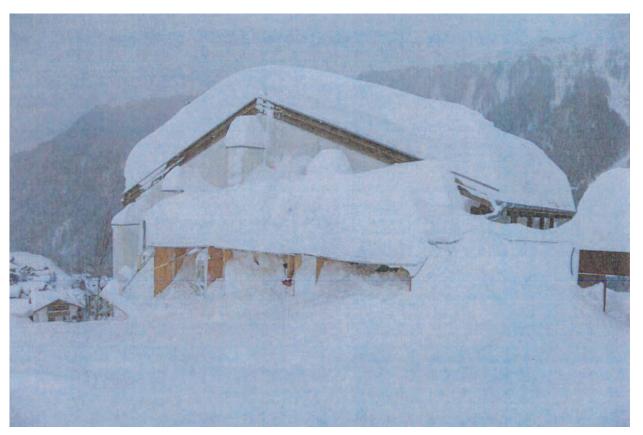
Abb. 102: Ansicht des obersten der von der Lawine erfassten Gebäude (Foto: Fam. Moser-Jenal).

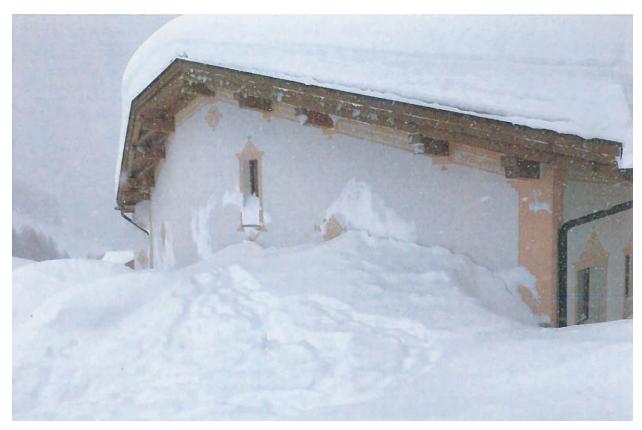
Abb. 103: Hohe Lawinenablagerungen vor dem östlichsten der in Samnaun Laret erfassten Häuser (Foto: Fam. Moser-Jenal).

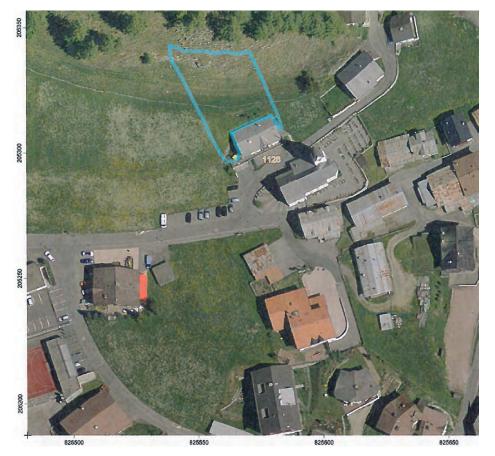
Abb. 104: In Samnaun Compatsch riss unterhalb des mit Dreibeinböcken verbauten Gebiets eine Lawine an, welche in ein bewohntes Haus eindrang.

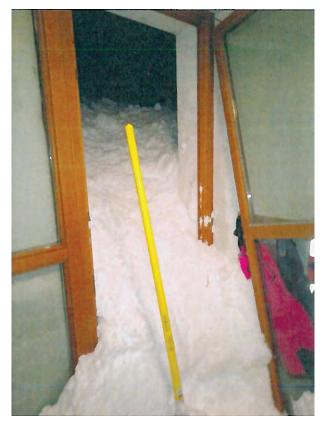
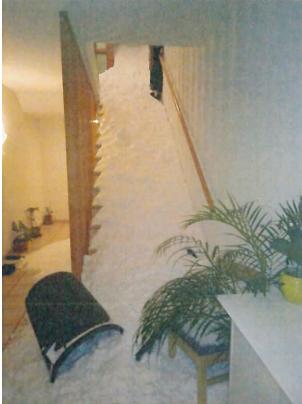
Abb. 106: Schnee im Innern des Hauses in Samnaun Compatsch (Foto: Hausbewohner).

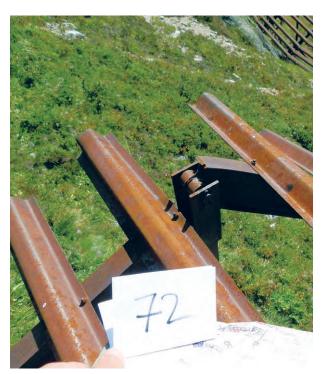
Abb. 116: Infolge Überschneiens gebrochener IPE-Träger bei einem «BEDO»-Werk in der Verbauung Rinistock, Meien-Wassen (UR). Ist ein Werk überschneit, entsteht im Träger das grösste Biegemoment im Bereich des Stützenauflagers (Foto: R. Planzer, 29.08.2018).

In einigen überschneiten Werkreihen kippte oder brach der Kragarm von Stahlträgern. Kritisch ist das Biegemoment des Kragarmes beim Stützenanschluss. Eine zu grosse Schneehöhe führt zu einem Anstieg des Biegemomentes. Beim «BEDO»-Werk (Dk = 3,5 m, N = 2,5) kann der Träger versagen, wenn das Werk um 0,6 m überschneit ist (Abb. 116).

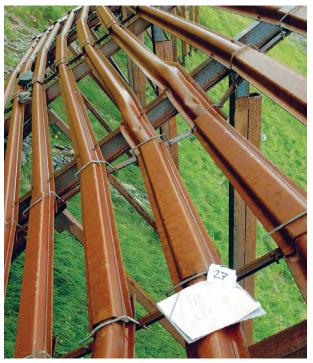
Abb. 117: Deformierte Rostbalken eines «Züllig SA»-Werkes in der Verbauung Ob der Mettenenalp, Unterschächen (UR) (Foto: R. Planzer, 08.08.2018).

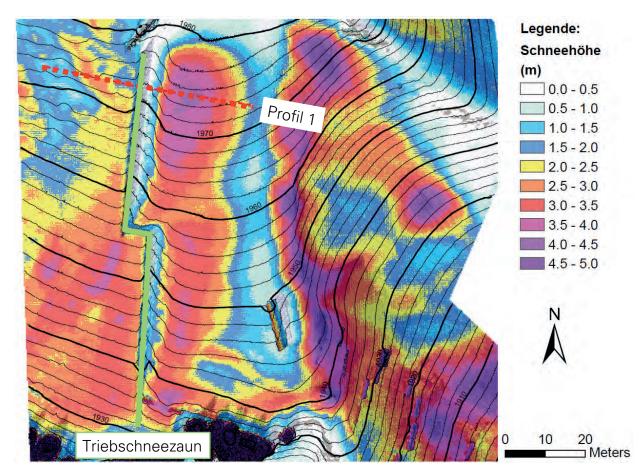
Abb. 122: Schneehöhen am 27. Januar 2018 beim Triebschneezaun Tanngrindel, Brienz (BE). Die Höhe des Zaunes beträgt 4 m, der Füllungsgrad 66 Prozent und der Bodenspalt 0,6 m. Die Hauptwindrichtung ist WNW (Datengrundlage Amt für Wald des Kantons Bern, Abteilung Naturgefahren).

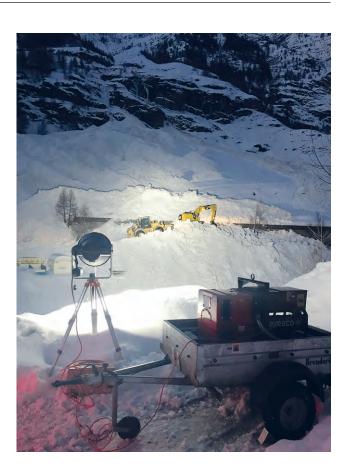
Abb. 140: Mächtige Lawinenablagerungen auf der Strasse Täsch–Zermatt (VS) im Lawinenzug Luegelbach. Räumung mit Bagger und Pneulader, auch nachts (Foto: P. Steffen, 10.01.2018).

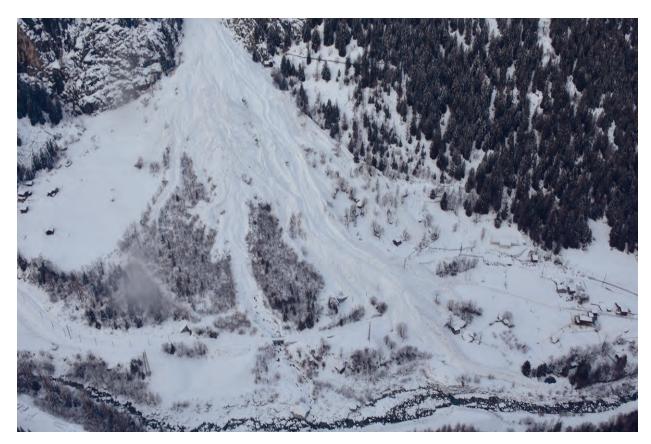
Abb. 141: Blattbachlawine bei St. Niklaus (VS) (Foto: B. Jelk, 10.01.2018).

Die grossen bis sehr grossen Lawinen (Grösse 4 bis 5) im Mattertal mit hohen Ablagerungen hatten einen grossen Einfluss auf den Auslauf späterer Lawinen. Die Blattbachlawine südlich von St. Niklaus stoppte beim ersten Abgang kurz oberhalb der Galerie. Bereits am 8. Januar verschüttete eine zweite Lawine die Geleise meterhoch und beschädigte die Fahrleitung (Abb. 141).

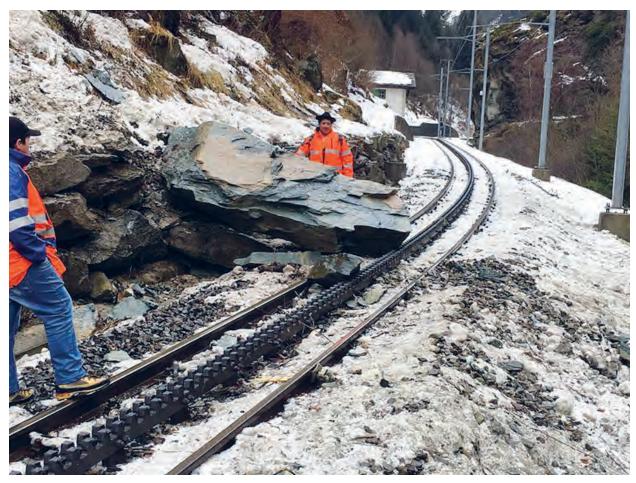
Abb. 142: Steinschlag am 9. Januar 2018 bei Kalpetran, zusätzlich zu Lawinen in den Vispertälern (VS; Foto: W. Gitz, 10.01.2018).

Im Mattertal gingen während der ersten Schneefallperiode zum Teil grössere Lawinen nieder als später um den 22. Januar. Am 3./4. Januar wurden im Schafgraben eingangs Zermatt Steinschlagnetze, die zum Schutze der «Matterhorn Gotthard Bahn» (MGB) errichtet worden waren, beschädigt (Abb. 136) – gegen Ende der Niederschlagsperiode hatte es weit hinauf geregnet. Am 4. Januar kurz nach 14 Uhr floss die Luegeltilawine nördlich Zermatt spontan als gemischte Lawine über die gesperrte Strasse Täsch–Zermatt (Staubanteil sowie feuchte Lawine). Eine Person entkam dieser Lawine auf der eingeschneiten, gesperrten Strasse nur knapp, wie von einer Überwachungskamera festgehalten (https://www.youtube.com/watch?v=2PT51Aqos6w). Am 8. Januar wurde die 37-jährige Talstation des Skilifts Chumme von einer grossen Lawine (Grösse 4) zerstört. Ebenfalls um den 8. Januar wurden auf der Täschalp zwei Ställe zerstört. In tieferen Lagen kam es zu Steinschlag und Murgängen (Abb. 142).

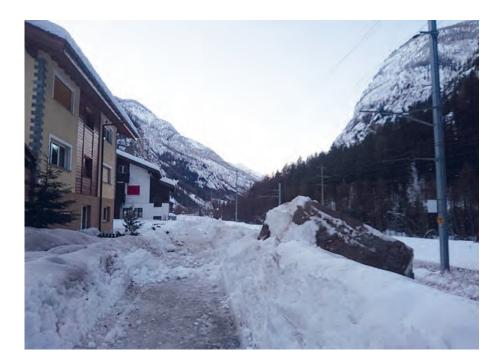
Abb. 143: Am 22. Januar abends fiel ein 10 Tonnen Felsblock bei Mattsand (VS) auf die Geleise der MGB (Foto: W. Gitz, 23.01.2018).

Zudem verschüttete am 22. Januar um etwa 22 Uhr ein grosser Felsblock bei Mattsand die Geleise und verhinderte die geplante Öffnung der MGB-Linie Täsch-Visp am 23. Januar (Abb. 143).

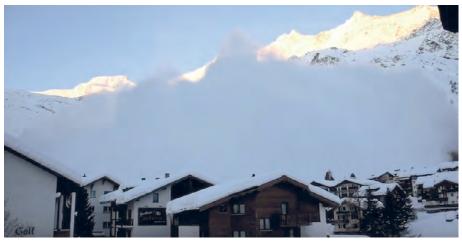
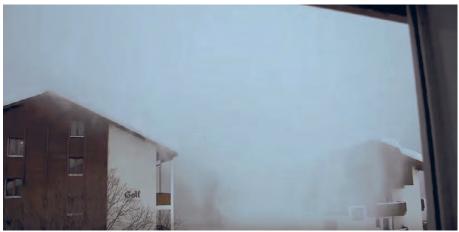
Abb. 144: Saas-Fee (VS), Falllawine: künstlich ausgelöste Staublawine am 24. Januar 2018 um 8:30 Uhr (Fotos aus Youtube-Video von Diego Imboden).

Am 24. Januar frühmorgens wurde die Falllawine bei Saas-Fee mittels Sprengung aus dem Helikopter künstlich ausgelöst. Die Lawine entwickelte sich zu einer grossen Staublawine (Grösse 4), deren Staubanteil bis ins Zentrum von Saas-Fee vorstiess (Abb. 144).

Im Saastal und Lötschental wurden Einsätze der künstlichen Auslösung zugunsten der Verkehrswege einmal pro Tag ausgeführt. Am 24. Januar stiess die künstlich ausgelöste Falllawine als Staublawine bis ins Zentrum von Saas-Fee vor (Abb. 144).

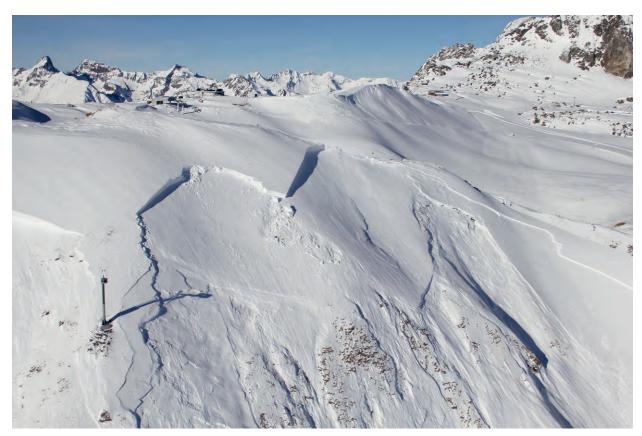
Abb. 147: Skigebiet Samnaun (GR), eindrücklicher Anriss aufgrund einer Sprengung (Foto: G. Darms, 23.01.2018).

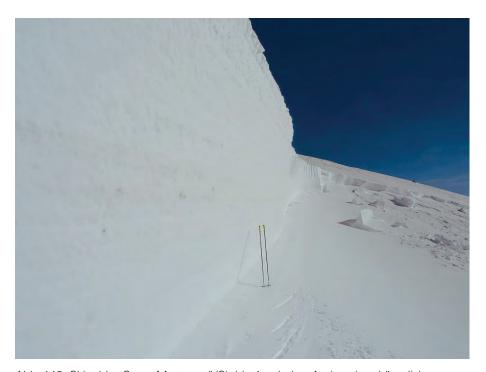
Abb. 148: Skigebiet Crans Montana (VS), bis 4 m hoher Anriss einer künstlich ausgelösten Lawine an den Südhängen des Petit Mont Bonvin auf 2400 m ü. M.; Sprengung vom Helikopter aus (Foto: V. Bettler, 24.01.2018).

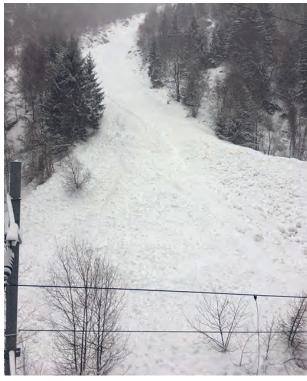
Abb. 149: Detektierte Lawine im Chalchuzug bei St. Niklaus (Foto W. Gitz/z. V. SensAlpin).

Als Beispiel einige Zahlen einer Lawinen-Alarmanlage der «Matterhorn Gotthard Bahn» (MGB) bei St. Niklaus: Die Detektionsanlage im Chalchuzug auf einer Höhe von 1950 m ü. M. erfasste im Januar 2018 insgesamt 27 Lawinenabgänge. Acht dieser Ereignisse führten zu einem Alarm, das heisst zur Sperrung der Geleise mittels roter Ampeln. Mindestens drei dieser Lawinenabgänge gelangten effektiv auch bis in den Bereich der Bahngeleise im Talgrund (Abb. 149).

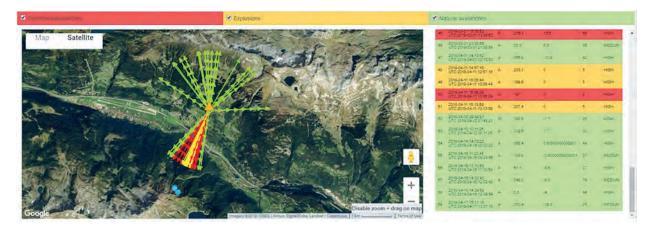
Abb. 151: Lawinen-Infraschalldetektion bei Quinto: rot = künstlich ausgelöste Lawinen Vallone del Solco und Tre Cappelle; grün = spontane Lawinen (Unterlagen Wyssen).

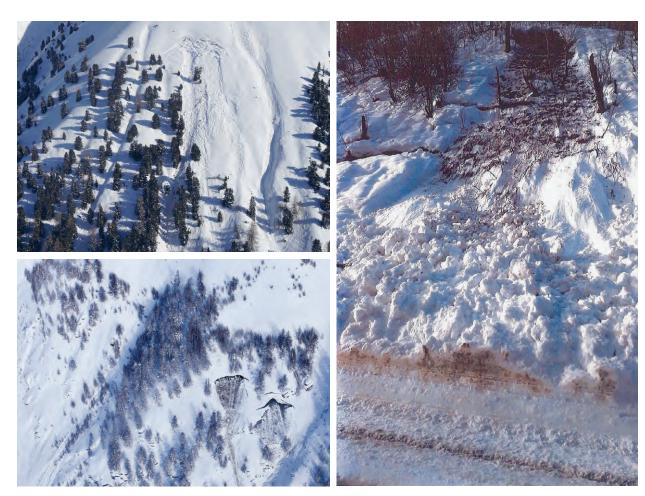
Abb. 152: Beispiele von Lawinen mit Anrissgebieten im Waldgrenzenbereich (links oben, Foto: SLF, 24.01.2018), von Gleitschneeanrissen in teilweise bewaldetem Gebiet (links unten, Foto: B. Jelk, 10.01.2018) und von einer Gleitschneelawine aus dem Wald mit Schneeablagerung auf dem Gleis der Rhätischen Bahn zwischen Rabius und Sumvitg (rechts, Foto: W. Cadosch, 4.1.2018).

Verglichen mit der Anzahl der Lawinenniedergänge im Laufe des Winters 2017/18 waren nur sehr wenige Lawinenanrisse im Wald zu verzeichnen. Bei der Lawinenkartierung wurden zwar etliche kleine Lawinen und Schneerutsche im offenen Wald und im Waldgrenzenbereich erfasst (Abb. 152). Es konnten dabei aber keine Waldlawinen in dichterem Wald festgestellt werden, was mindestens zum Teil auch auf methodische Schwierigkeiten der satellitengestützten Kartierung unter dichter Vegetation zurückzuführen ist. Auch von 75 erfassten Schadenlawinen, welche Schäden im Wald verursacht hatten, waren laut Erfassungsprotokoll und angegebenen Koordinaten nur zehn Anrisse potenziell innerhalb des Waldes. Eine Überprüfung der Daten zeigte, dass mindestens fünf dieser Lawinen knapp ausserhalb des Waldes beziehungsweise nur im Waldgrenzenbereich und drei Lawinen in bekannten Waldschneisen angerissen waren.
