# **Anhang**

# Anhang A: Factsheets zu den untersuchten Wildbacheinzugsgebieten

# 1 Glyssibach, Schwanden/Brienz, BE

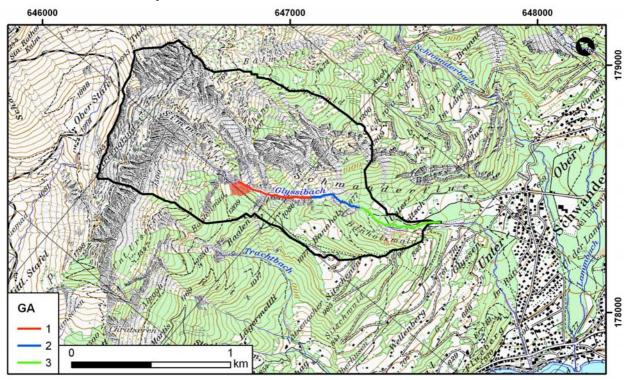
#### Verwendete Daten für die Analysen

GA	[m]	A <sub>EG</sub> [km <sup>2</sup> ]	LM	J <sub>GA</sub> [%]	NF	J <sub>GA</sub> /J <sub>GAob</sub>	E-I <sub>akk</sub>	Fu	TP	EL [m³/m]	H-Proz	H-Kub [m³]	GB <sub>GA</sub> [m <sup>3</sup> ]	GF <sub>GA</sub> [m <sup>3</sup> ]
1	513	0.419	F	37.6	GR	1.00	0.0	Т	MG	0	GR	29'128	29'128	29'128
2	346	0.868	VB	24.9	-	0.81	20.6	Е	MG	27	-	0	9'342	38'470
3	580	1.322	LMUL	18.1	-	0.60	27.2	Е	MG	28	-	0	16'240	54'710
											Т	otal [m³]	50'000	- 60'000

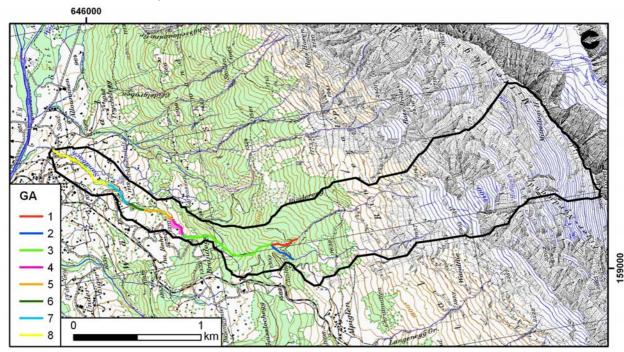
#### Verwendete Daten für die Analysen

GA	l [m]	A <sub>EG</sub> [km <sup>2</sup> ]	LM	J <sub>GA</sub> [%]	NF	J <sub>GA</sub> /J <sub>GAob</sub>	E-I <sub>akk</sub>	Fu	TP	EL [m³/m]	H-Proz	H-Kub [m³]	GB <sub>GA</sub> [m <sup>3</sup> ]	GF <sub>GA</sub> [m <sup>3</sup> ]
1	235	0.476	LMUL	23.4	-	1.00	0.0	Е	GT	1	-	-	235	235
2	225	1.073	LMUL	19.1	-	1.00	0.0	Е	GT	2	-	-	450	450
3	809	1.749	LMUL	30.0	-	1.41	0.0	Е	MG	4	-	ı	3'236	3'921
4	159	1.941	LMUL	11.9	-	0.40	0.0	Α	GT	-13	-	ı	-2'067	1'854
5	258	1.971	LMUL	18.6	-	1.56	10.2	Е	GT	5	-	-	1'290	3'144
6	140	2.016	LMUL	17.1	-	0.92	0.0	Α	GT	-10	-	-	-1'400	1'744
7	238	2.052	LMUL	18.5	-	1.08	8.9	Е	GT	3	-	ı	714	2'458
8	562	2.096	LMUL	21.0	-	1.14	0.0	Е	GT	5	-	ı	2'810	5'268
-						•		•			Т	otal [m³]	<u>5'00</u>	0 – 6'000

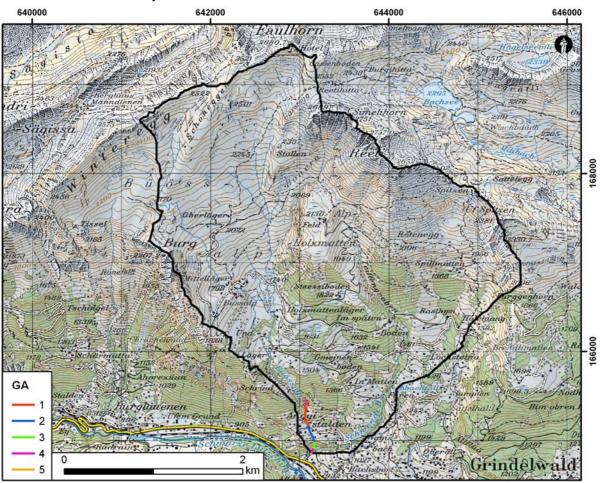
In einem seitlichen Hang des Buessalpbachs lösten sich nach langanhaltenden intensiven Niederschlägen durch enorme Wasserdrücke Rutschungen aus, welche als Murgang den Buessalpbach hinunter flossen. Auf dem Weg wurde aus der Gerinnesohle zusätzliches Lockermaterial mobilisiert. Beim Kegelhals kam es bei der Einmündung in den Abbach zu Ablagerungen, zu einer Verklausung und schliesslich einem Ausbruch. Dabei wurde der gesamte Schwemmkegel übermurt und übersart. Es wurden mehrere Gebäude beschädigt, die Strasse und die Bahnlinie nach Grindelwald überschüttet und Kulturland beschädigt. Die Geschiebefracht am Kegelhals wurde auf rund 15'000 m³ geschätzt.

#### Verwendete Daten für die Analysen

GA	[m]	A <sub>EG</sub> [km <sup>2</sup> ]	LM	J <sub>GA</sub> [%]	NF	J <sub>GA</sub> /J <sub>GAob</sub>	E-I <sub>akk</sub>	Fu	TP	EL [m³/m]	H-Proz	H-Kub [m³]	GB <sub>GA</sub> [m <sup>3</sup> ]	GF <sub>GA</sub> [m <sup>3</sup> ]
1	240	5.745	LMUL	42.1	-	1.00	0.0	Е	MG	10	RU	9'570	11'970	11'970
2	206	5.798	LML	37.9	-	0.90	0.0	Е	MG	10	=	0	2'060	14'030
3	98	5.949	LML	61.2	-	1.62	6.3	Е	MG	6	=	0	588	14'618
4	53	5.956	LMUL	11.3	-	0.18	11.6	Е	MG	6	-	0	318	14'936
5	28	11.047	LMUL	10.7	-	0.95	11.0	Е	MG	15	-	0	420	15'356
											-	Fotal [m <sup>3</sup> ]		ca. 15'000

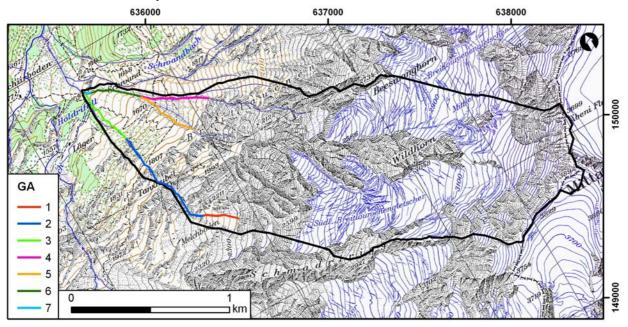
#### Verwendete Daten für die Analysen

GA	l [m]	A <sub>EG</sub> [km <sup>2</sup> ]	LM	J <sub>GA</sub> [%]	NF	J <sub>GA</sub> /J <sub>GAob</sub>	E-I <sub>akk</sub>	Fu	TP	EL [m³/m]	H-Proz	H-Kub [m³]	GB <sub>GA</sub> [m <sup>3</sup> ]	GF <sub>GA</sub> [m <sup>3</sup> ]
1	235	0.037	LMUL	50.6	-	1.00	0.0	Е	MG	3	-	-	705	705
2	762	0.126	F	71.0	-	1.07	0.0	Т	MG	0	-	-	0	705
3	414	0.185	LMUL	41.5	-	0.76	66.3	Е	MG	14	-	-	5'796	6'501
4	462	0.394	LMUL	48.3	-	1.00	0.0	Е	GT	1	-	-	462	462
5	432	1.408	LMUL	46.5	-	1.00	0.0	Е	GT	6	-	-	2'592	2'592
6	330	2.129	LMUL	39.7	-	0.84	0.0	Е	GT	10	ı	-	3'300	6'354
7	50	2.173	F	26.0	-	0.64	0.0	Т	MG	0	ı	-	0	6'354
	•				•	•		•	•		Т	otal [m³]	10'000	<u> 13'000</u>

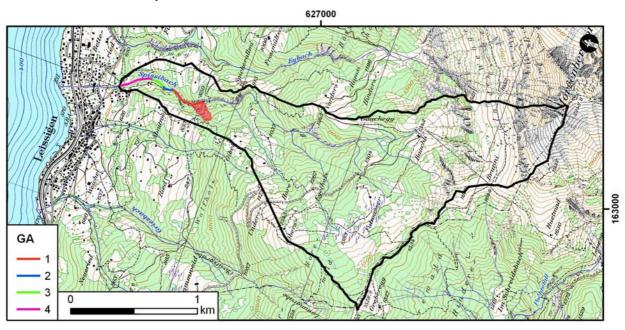
Am 25. März 1955 löste sich im Gruebi oberhalb Leissigen eine grosse Rutschung von rund 7'500 m³. Diese verursachte einen Murgang im Spissibach. Unterwegs Richtung Dorf wurden Teile des mitgeführten Lockermaterials abgelagert, die restliche Menge wurde bis ins Dorf Leissigen transportiert, wo Gebäude beschädigt und die Staatsstrasse, sowie das Bahngeleise der BLS überschüttet wurden. Die gesamte Geschiebefracht wurde auf rund 5'000 bis 10'000 m³ abgeschätzt.

#### Verwendete Daten für die Analysen

GA	[m]	A <sub>EG</sub> [km <sup>2</sup> ]	LM	J <sub>GA</sub> [%]	NF	J <sub>GA</sub> /J <sub>GAob</sub>	E-I <sub>akk</sub>	Fu	TP	EL [m³/m]	H-Proz	H-Kub [m³]	GB <sub>GA</sub> [m <sup>3</sup> ]	GF <sub>GA</sub> [m <sup>3</sup> ]
1	306	2.368	LMUL	33.7	1	1.00	0.0	Е	MG	5	RU	6'972	8'502	8'502
2	97	2.456	LMUL	22.7	-	0.67	0.0	Α	MG	-15	-	0	-1'455	7'047
3	110	2.488	LMUL	16.4	-	0.72	4.2	Е	MG	6	-	0	660	7'707
4	281	2.561	LMUL	17.4	-	1.07	2.4	Α	MG	-3	-	0	-843	6'864
,											-	Fotal [m <sup>3</sup> ]	5'00	0 – 10'000

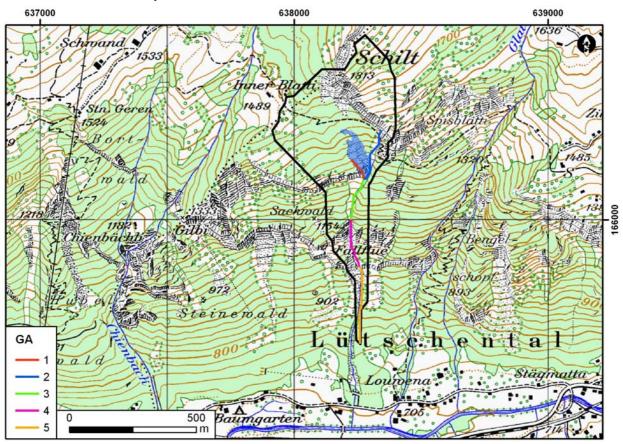
### Verwendete Daten für die Analysen

GA	[m]	A <sub>EG</sub> [km <sup>2</sup> ]	LM	J <sub>GA</sub> [%]	NF	J <sub>GA</sub> /J <sub>GAob</sub>	E-I <sub>akk</sub>	Fu	TP	EL [m³/m]	H-Proz	H-Kub [m³]	GB <sub>GA</sub> [m <sup>3</sup> ]	GF <sub>GA</sub> [m <sup>3</sup> ]
1	105	0.039	LMUL	85.7	-	1.00	0.0	Е	MG	5	RU	530	1'055	1'055
2	228	0.026	LML	89.5	-	1.00	0.0	Е	MG	1	RU	1'040	1'268	1'268
3	175	0.116	LML	68.0	-	0.78	20.5	Е	MG	1	-	0	175	2'498
4	199	0.137	F	95.5	-	1.40	31.3	Т	MG	1	-	0	199	2'697
5	315	0.229	LMUL	54.3	-	0.57	57.6	Е	MG	5	-	0	1'575	4'272
											-	Total [m³]	4	'000-5'000

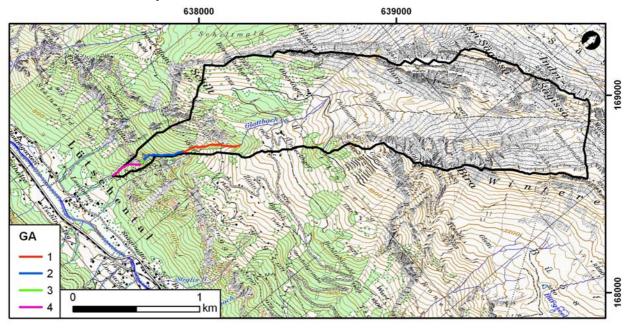
Im Mittellauf des Louwibachs ereignete sich nach langanhaltenden, intensiven Niederschlägen durch Sohlenverflüssigung ein Murgang, der unter grosser Erosion bis zum Kegelhals rund 5'000 bis 6'000 m³ Geschiebe mobilisierte. Auf dem Schwemmkegel kam es zu Auflandungen und der Louwibach trat seitlich über die Ufer. Dabei beschädigte er 5 Wohnhäuser, 2 Scheunen und 2 Garagen sowie eine Zufahrtsstrasse.

### Verwendete Daten für die Analysen

GA	[m]	A <sub>EG</sub> [km <sup>2</sup> ]	LM	J <sub>GA</sub> [%]	NF	J <sub>GA</sub> /J <sub>GAob</sub>	E-I <sub>akk</sub>	Fu	TP	EL [m³/m]	H-Proz	H-Kub [m³]	GB <sub>GA</sub> [m <sup>3</sup> ]	GF <sub>GA</sub> [m <sup>3</sup> ]
1	491	2.079	LML	52.5	-	1.00	0.0	Е	MG	4	-	ı	1'964	1'964
2	340	2.382	LML	68.2	1	1.30	21.9	Е	MG	3	ı	ı	1'020	2'984
3	37	2.425	F	108.1	1	1.58	43.0	Т	MG	0	ı	ı	0	2'984
4	260	2.440	LMUL	63.1	-	0.58	48.9	Е	MG	12	-		3'120	6'104
	•		•	•	•	•		•			1	Γotal [m³]		ca. 6'000

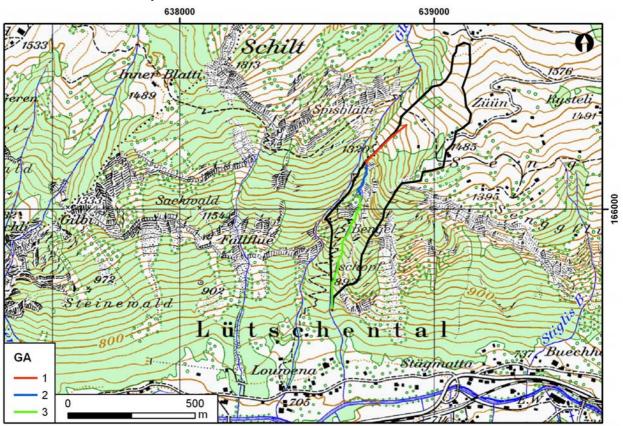
### Verwendete Daten für die Analysen

GA	[m]	A <sub>EG</sub> [km <sup>2</sup> ]	LM	J <sub>GA</sub> [%]	NF	J <sub>GA</sub> /J <sub>GAob</sub>	E-I <sub>akk</sub>	Fu	TP	EL [m³/m]	H-Proz	H-Kub [m³]	GB <sub>GA</sub> [m <sup>3</sup> ]	GF <sub>GA</sub> [m <sup>3</sup> ]
1	165	0.030	LMUL	66.7	-	1.00	0.0	Е	MG	1	-	-	165	165
2	140	0.060	F	63.6	-	0.95	0.0	Т	MG	0	-	-	0	165
3	496	0.106	LMUL	72.4	-	1.14	10.5	Е	MG	4	-	-	1984	2149
												Total [m <sup>3</sup> ]	ca. 2'0	00 – 3'000

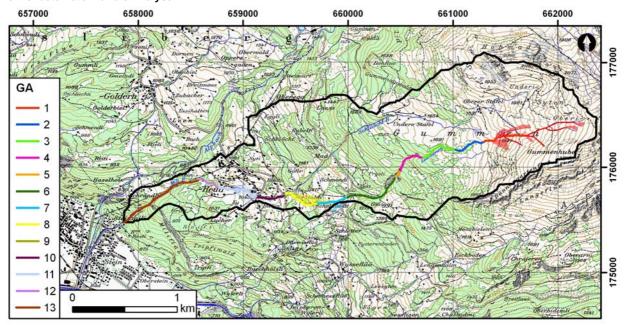
#### Verwendete Daten für die Analysen

GA	[m]	A <sub>EG</sub> [km <sup>2</sup> ]	LM	J <sub>GA</sub> [%]	NF	J <sub>GA</sub> /J <sub>GAob</sub>	E-I <sub>akk</sub>	Fu	TP	EL [m³/m]	H-Proz	H-Kub [m³]	GB <sub>GA</sub> [m <sup>3</sup> ]	GF <sub>GA</sub> [m <sup>3</sup> ]
1	453	0.203	LMUL	38.0	-	1.00	0.0	Е	MG	7	-	3'459	6'630	6'630
2	330	0.367	VB	23.9	-	0.63	0.0	Е	MG	8	-	0	2'640	9'270
3	369	0.453	LML	21.4	-	0.89	6.1	Е	MG	8	-	0	2'952	12'222
4	324	0.493	LML	36.4	1	1.70	12.2	Е	MG	6	-	0	1'944	14'166
5	81	0.545	F	61.7	1	1.69	21.6	Т	MG	2	-	0	162	14'328
6	593	0.552	LMUL	30.9	1	0.50	27.5	Е	MG	20	-	0	11'860	26'188
7	305	1.253	LMUL	19.3	-	0.63	8.3	Е	MG	13	-	0	3'965	30'153
8	356	1.346	LMUL	30.6	•	1.58	2.3	Е	MG	5	-	0	1'780	31'933
9	12	2.647	LML	0.0	•	0.00	0.0	Α	MG	-120	-	0	-1'440	30'493
10	283	2.648	LMUL	15.2	1	1.00	1.1	Е	MG	10	-	0	2'830	33'323
11	401	2.707	LMUL	11.0	1	0.72	0.0	Α	MG	-30	-	0	-12'030	21'293
12	240	3.465	LMUL	16.7	-	1.52	9.8	Е	MG	7	-	0	1'680	21'293

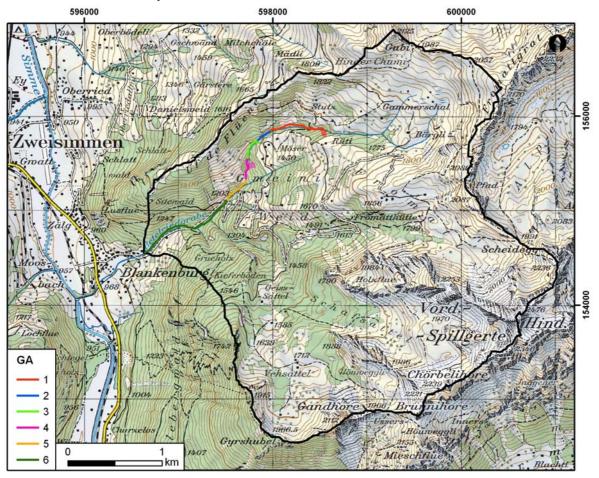
Nach langanhaltenden Niederschlägen kombiniert mit starker Schneeschmelze nach dem Lawinenwinter 1999 wurde eine Rutschung ausgelöst, welche im Betelriedgraben einen Murgang auslöste. Dieser erodierte weiteres Material aus der Gerinnesohle und zerstörte zahlreiche Holzsperren und beschädigte die Betonsperren im Mittellauf. Die Geschiebefracht am Kegelhals betrug 15'000 bis 20'000 m³. Ein Teil davon wurde im Geschiebesammler abgelagert.

### Verwendete Daten für die Analysen

GA	[m]	A <sub>EG</sub> [km <sup>2</sup> ]	LM	J <sub>GA</sub> [%]	NF	J <sub>GA</sub> /J <sub>GAob</sub>	E-I <sub>akk</sub>	Fu	TP	EL [m³/m]	H-Proz	H-Kub [m³]	GB <sub>GA</sub> [m <sup>3</sup> ]	GF <sub>GA</sub> [m³]
1	633	1.592	LMUL	22.9	-	1.00	0.0	Е	MG	5	RU	5'774	8'939	8'939
2	181	2.394	LML	21.0	•	0.92	0.0	Е	MG	2	-	-	362	9'301
3	251	2.463	LMUL	23.9	1	1.14	2.9	Е	MG	5	НМ	650	1'905	11'206
4	243	2.746	LML	22.2	1	0.93	0.0	Е	MG	2	НМ	564	1'050	12'256
5	323	2.820	VB	19.8	1	0.89	4.1	Е	MG	4	-	-	1'292	13'548
6	1'169	3.580	VB	14.9	-	0.75	9.0	Е	MG	4	-	-	4'676	18'224
											Т	otal [m <sup>3</sup> ]	15'000	- 20'000

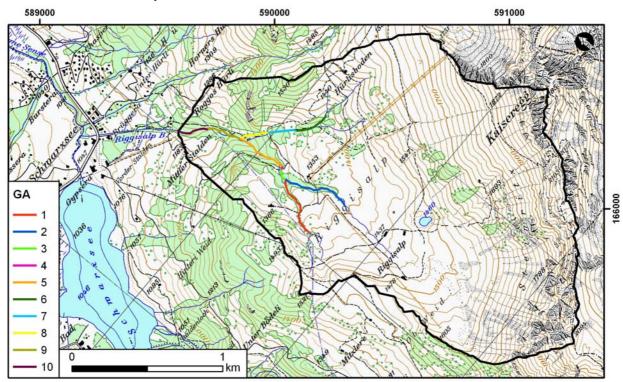
### Verwendete Daten für die Analysen

GA	[m]	A <sub>EG</sub> [km <sup>2</sup> ]	LM	J <sub>GA</sub> [%]	NF	J <sub>GA</sub> /J <sub>GAob</sub>	E-I <sub>akk</sub>	Fu	TP	EL [m³/m]	H-Proz	H-Kub [m³]	GB <sub>GA</sub> [m <sup>3</sup> ]	GF <sub>GA</sub> [m <sup>3</sup> ]
1	436	0.049	LMUL	18.3	-	1.00	0.0	Е	GT	1	-	-	436	436
2	490	1.521	LMUL	15.7	-	1.00	0.0	Е	GT	1	-	-	490	490
3	79	2.233	LMUL	13.9	-	0.82	0.0	Е	GT	2	-	-	158	1'084
4	24	2.278	LMUL	0.0	-	0.30	0.0	Α	GT	-45	-	-	-1'080	4
5	365	2.404	LMUL	23.6	-	5.65	22.7	Е	MG	15	-	-	5'475	5'479
6	248	0.303	LMUL	16.9	-	1.00	0.0	Е	MG	2	-	-	496	496
7	190	0.758	LMUL	20.0	-	1.18	0.0	Α	MG	-2	-	-	-380	116
8	198	0.766	LMUL	37.9	-	1.89	5.8	Е	MG	3	-	-	594	710
9	242	3.380	LMUL	23.6	-	0.77	0.0	Е	MG	8	-	-	1'936	8'125
10	215	3.535	LMUL	15.8	-	0.67	13.9	Е	MG	6	-	-	1'290	9'415
		•	•		·		•			•	Т	otal [m <sup>3</sup> ]	C	a. 10'000

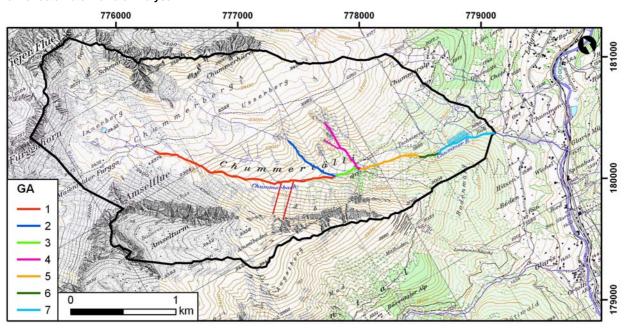
Am 15.8.1998 ging über dem Einzugsgebiet des Chummerbachs ein heftiges Gewitter mit Hagelschlag nieder. Von den seitlichen Hängen im oberen Einzugsgebiet kamen zahlreiche kleine Murgänge Richtung Talboden, welche diesen aber meist nicht erreichten. Geschieberelevant waren das Hauptgerinne, ein Seitengerinne aus dem Chummerberg und der Rote Graben, aus dem sich durch umgeleitetes Wasser eine Bresche und daraus eine Hangmure bildete, die als Murgang in das Hauptgerinne abging und unter grosser Erosion Richtung Glaris floss. In Davos Glaris wurden mehrere Häuser, Scheunen und Ställe beschädigt sowie Strassen und die Geleise der RhB überschüttet.

#### Verwendete Daten für die Analysen

GA	[m]	A <sub>EG</sub> [km <sup>2</sup> ]	LM	J <sub>GA</sub> [%]	NF	J <sub>GA</sub> /J <sub>GAob</sub>	E-I <sub>akk</sub>	Fu	TP	EL [m³/m]	H-Proz	H-Kub [m³]	GB <sub>GA</sub> [m <sup>3</sup> ]	GF <sub>GA</sub> [m³]
1	1'908	0.814	LMUL	20.2	-	1.00	0.0	Е	GT	2	Runse	294	4'110	4'110
2	607	0.798	LMUL	30.8	-	1.00	0.0	Е	GT	9	-	0	5'463	5'463
3	257	4.014	LMUL	20.6	-	0.81	0.0	Е	GT	11	ī	0	2'827	12'400
4	581	0.198	LMUL	39.4	-	1.00	0.0	Е	MG	9	Runse/HM	1'020	6'249	6'249
5	620	4.579	LMUL	20.0	-	0.67	0.0	Е	MG	6	RU	480	4'200	22'849
6	199	5.277	LML	24.6	-	1.23	0.0	Е	MG	3	i	0	597	23'446
7	612	5.386	LMUL	21.1	-	0.86	3.8	Е	MG	21	RU	2'825	15'677	39'123
											To	otal [m³]	Ca	a. 40'000

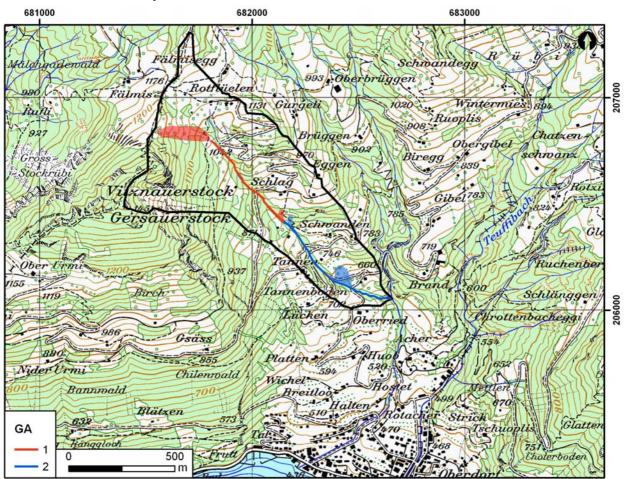
### Verwendete Daten für die Analysen

GA	[m]	A <sub>EG</sub> [km <sup>2</sup> ]	LM	J <sub>GA</sub> [%]	NF	J <sub>GA</sub> /J <sub>GAob</sub>	E-I <sub>akk</sub>	Fu	TP	EL [m³/m]	H-Proz	H-Kub [m³]	GB <sub>GA</sub> [m <sup>3</sup> ]	GF <sub>GA</sub> [m <sup>3</sup> ]
1	535	0.053	LMUL	45.4	-	1.00	0	Е	MG	4	RU	2'925	5'065	5'065
2	696	0.364	LMUL	34.1	-	0.75	0	Е	MG	6	НМ	778	4'954	10'019
_											Т	otal [m³]	C	10'000

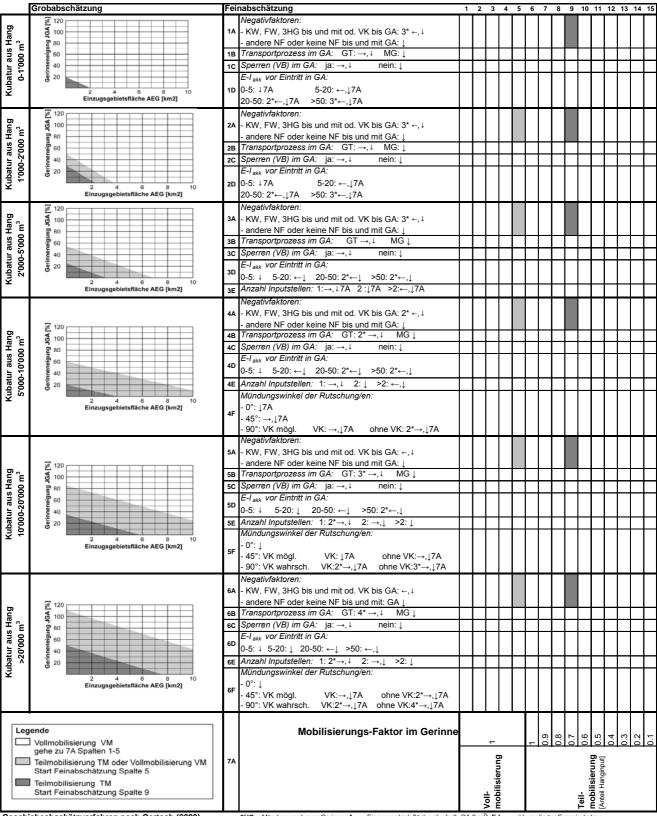
Vorlagen der Hang-Beurteilungsmatrix und Gerinne-Beurteilungsmatrix des Geschiebeabschätzverfahrens

Geschiebeabschätzverfahren nach Gertsch (2009) Hang-Beurteilungsmatrix 3HG = Mündung mehrerer Gerinne;  $A_{EG}$  = Einzugsgebietsfläche oberhalb GA [km²];  $E-I_{abk}$  = akkumulierter Energie-Index; FW = Flutwelle; GA = zu beurteilender Gerinneabschnitt; GT = Geschiebetrieb;  $J_{GA}$  = mittlere Gerinneneigung im GA [%]; KW = Kluftwasser; MG = Murgang; NF = Negativfaktor; VB = Querverbau im Gerinne; VK = Verklausung
