Überprüfung von Winterabflüssen an alpi- nen Messstationen

Zürich und Münsingen, 17. April 2023

Im Auftrag des Bundesamtes für Umwelt (BAFU)

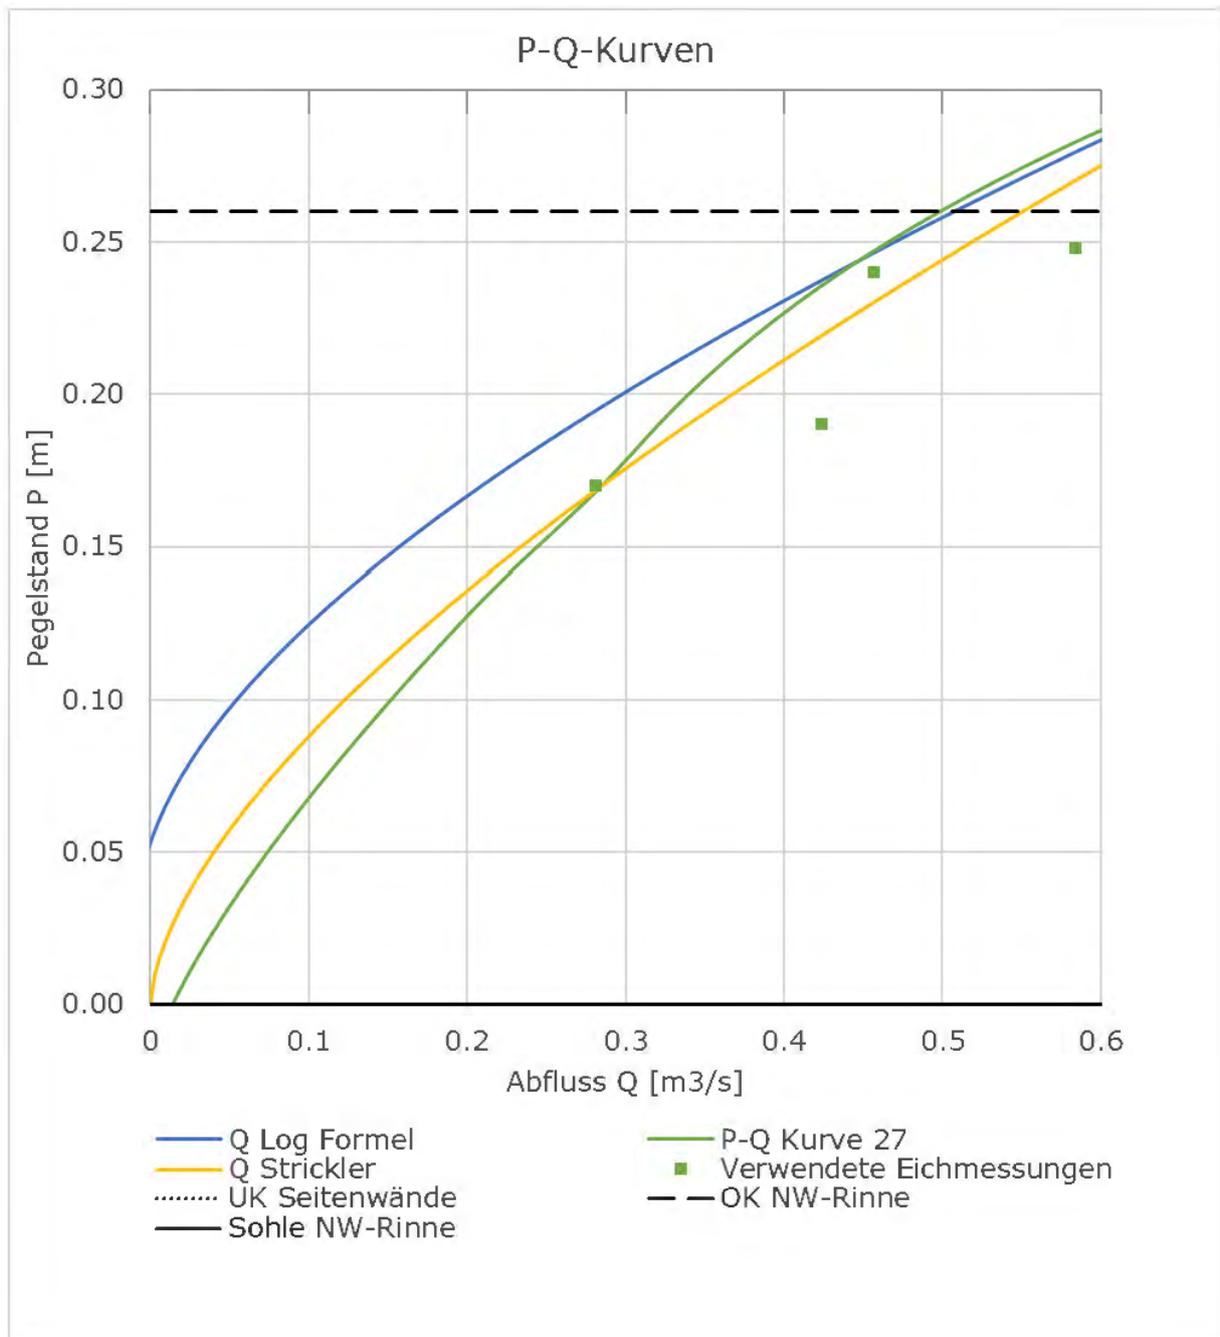
Die Form und Lage der P-Q-Beziehung im Niedrigwasserbereich ist in einigen Perioden verschiedener Messstationen auf nur wenige oder gar keine Eichmessungen abgestützt. Es wurde deshalb nach anderen Möglichkeiten gesucht, diese Beziehung herzuleiten. Für alle Abfluss-Messstationen kann die Geometrie (Form und Abmessung des Querschnittes, lokales Gefälle) und die Rauheit der Oberflächen erhoben werden. Bei Stationen mit einer gebauten Niedrigwasser-Rinne sind diese Werte sogar über längere Zeiträume weitgehend konstant. Damit wird die P-Q-Beziehung im Niedrigwasser aus einer Abflussberechnung mit einer empirischen Formel wie nach Strickler berechnet. Neben der Geometrie fließen in diese Berechnung Abflussbeiwerte k_{ST} ein, welche die verschiedenen Oberflächenrauigkeiten berücksichtigen. Die berechneten Kurven werden, gleich wie die herkömmlichen BAFU-Kurven, in die Eichmessungen eingepasst werden (*Abbildung 1*), indem die Oberflächenrauigkeit variiert wird. Gegenüber den rein mathematisch berechneten P-Q-Beziehungen haben die mit Strickler berechneten PQ-Beziehungen den Vorteil, dass sie die Hydraulik der Niedrigwasserrinne mit ein bis zwei Parametern (Abflussbeiwerte) berücksichtigen. Ein höherer Abflussbereich könnte ebenfalls einbezogen werden. Allerdings verändert sich dann die Geometrie, und das Gerinne vor und je nach Situation nach der Messstelle gewinnt an Einfluss. In der Messtelle selbst liessen sich die Kurven nach Strickler (gelb) besser an die Eichmessungen und in den Schwankungsbereich der P-Q-Kurven BAFU (grün) legen, als eine Abflussberechnung mit einer logarithmischen Formel (blau).

Abbildung 1: P-Q-Kurven aus verschiedenen Herleitungen, Beispiel Goneri

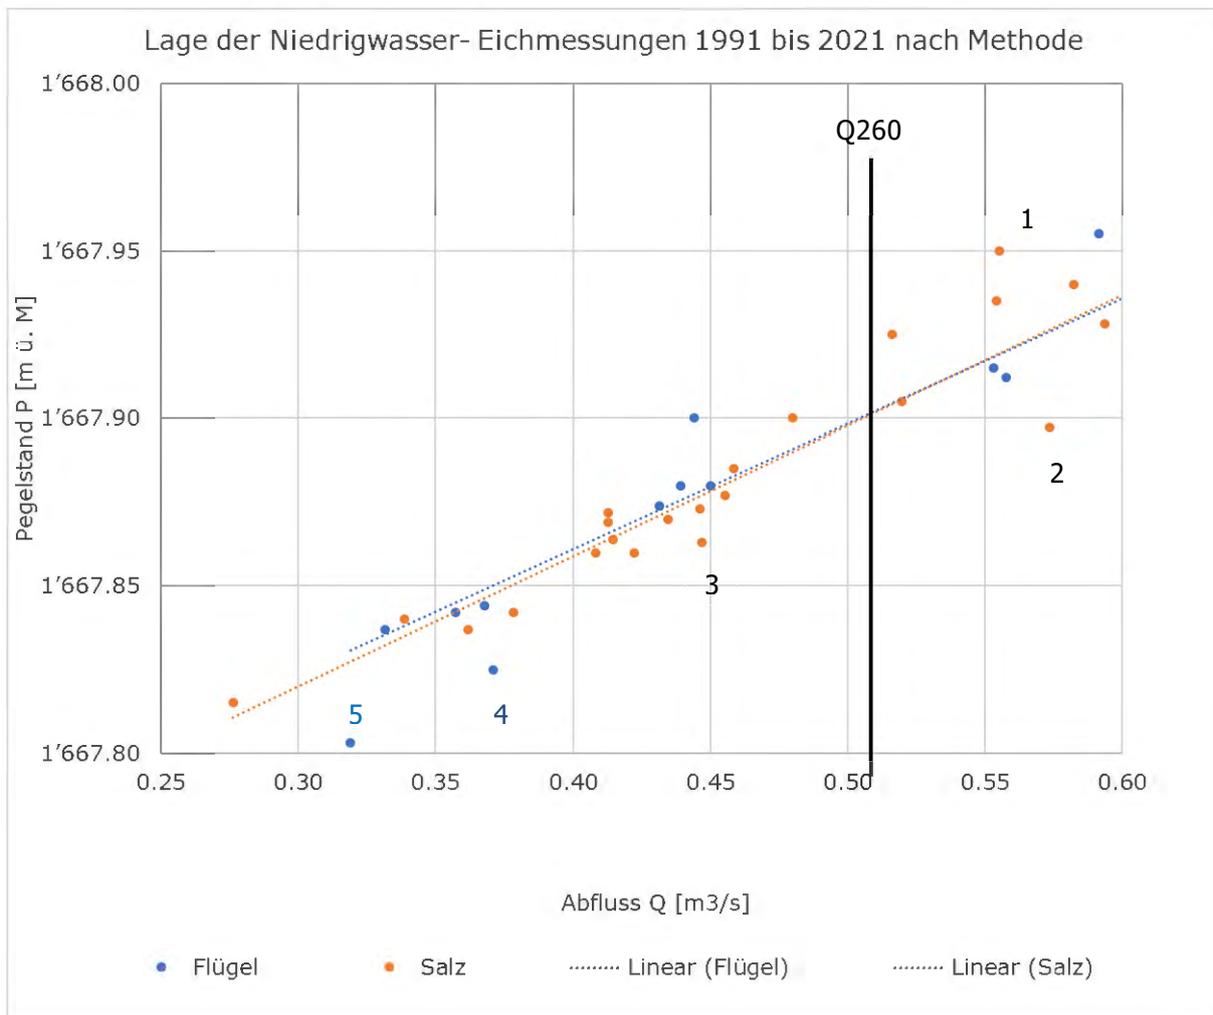
Die Pegelhöhen der mit der Salzverdünnungsmethode durchgeführten Eichmessungen schwanken bei Abflüssen kleiner Q260 um maximal 2.4 cm um die Mittellinie. Der Schwankungsbereich der Pegelhöhen der mit dem Flügel durchgeführten Eichmessungen liegt bei Abflüssen kleiner Q260 mit 4.6 cm fast doppelt so hoch. Bei Abflüssen über Q260 schwanken auch die Pegelhöhen der mit der Salzverdünnungsmethode durchgeführten Eichmessungen bei vergleichbaren Abflüssen stärker. Es stellt sich die Frage, ob die geringere Streuung der Pegelhöhen der mit Salz durchgeführten Eichmessungen gegenüber der mit dem Flügel durchgeführten Eichmessungen bei Abflüssen kleiner Q260 zufällig ist oder ob sie mit der Messmethode zusammenhängt.

Abbildung 8: Dischmabach, Abflüsse und Pegelhöhen der Niedrigwasser-Eichmessungen nach Messmethode

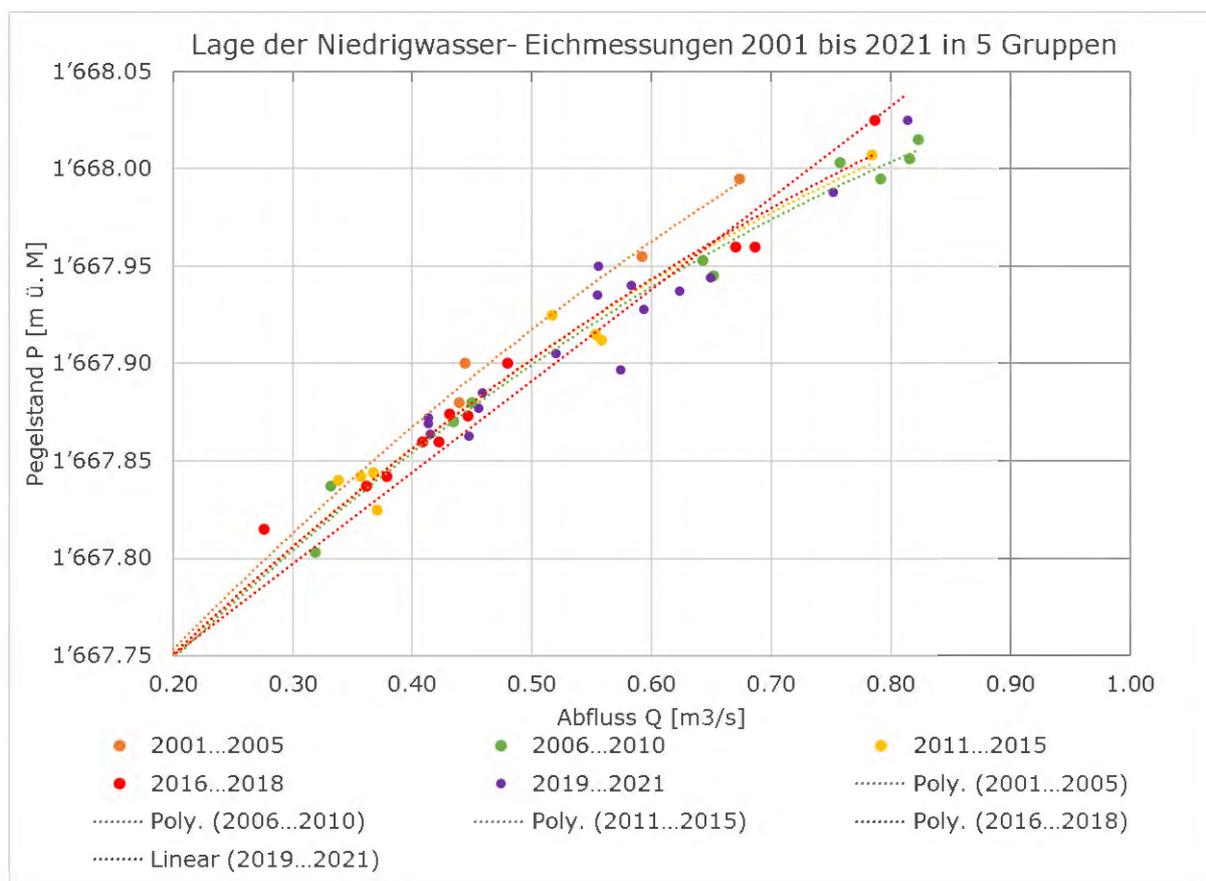
Abbildung 9 zeigt die Lage der Eichmessungen nach unterschiedlichen Perioden gruppiert. Die Pegelhöhen können sich auch innerhalb der definierten PQ-Perioden stark unterscheiden, wie zum Beispiel innerhalb der Perioden 2019 bis 2021 oder 2011 bis 2015.

Abbildung 9: Dischmabach, Pegelstände und Abflüsse aller NW-Eichmessungen 2001 bis 2021 in fünf Gruppen mit je einem Polynom durch den Nullpunkt interpoliert

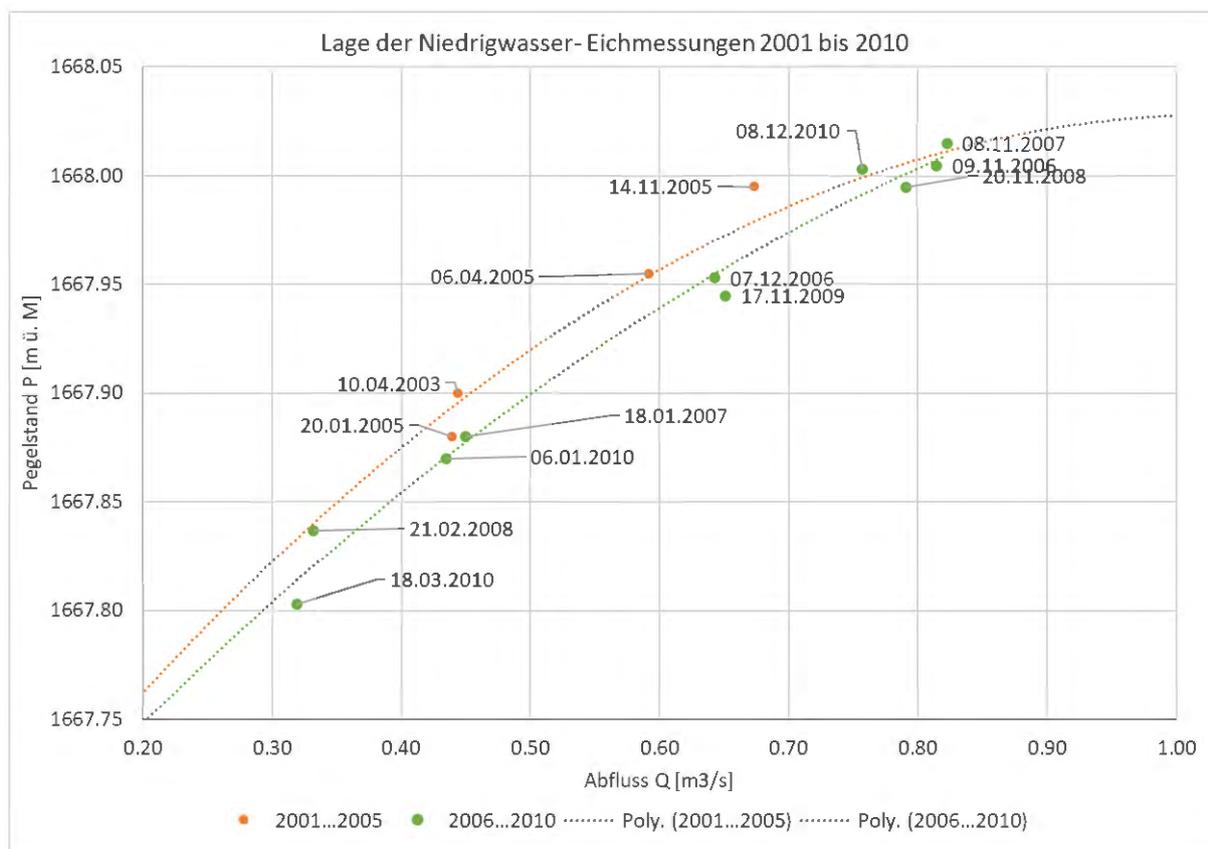
Abbildung 10: Dischmabach, Pegelstände und Abflüsse der NW-Eichmessungen 2001 bis 2005 und 2006 bis 2010

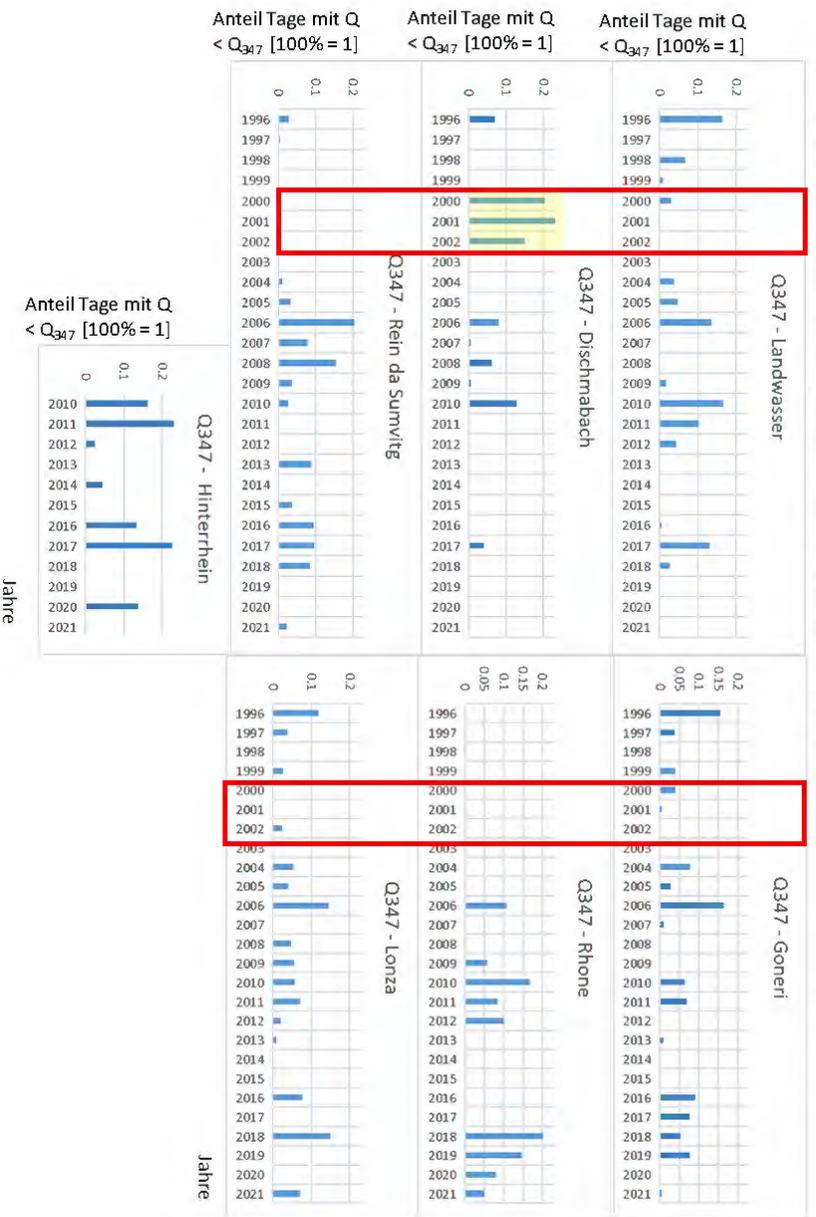
Abbildung 11: Repräsentative Auswahl an Einzugsgebieten der Alpennordseite, Anteile der Tage mit $Q < Q_{347}$ für jedes Jahr der Messreihe zwischen 1996 und 2021

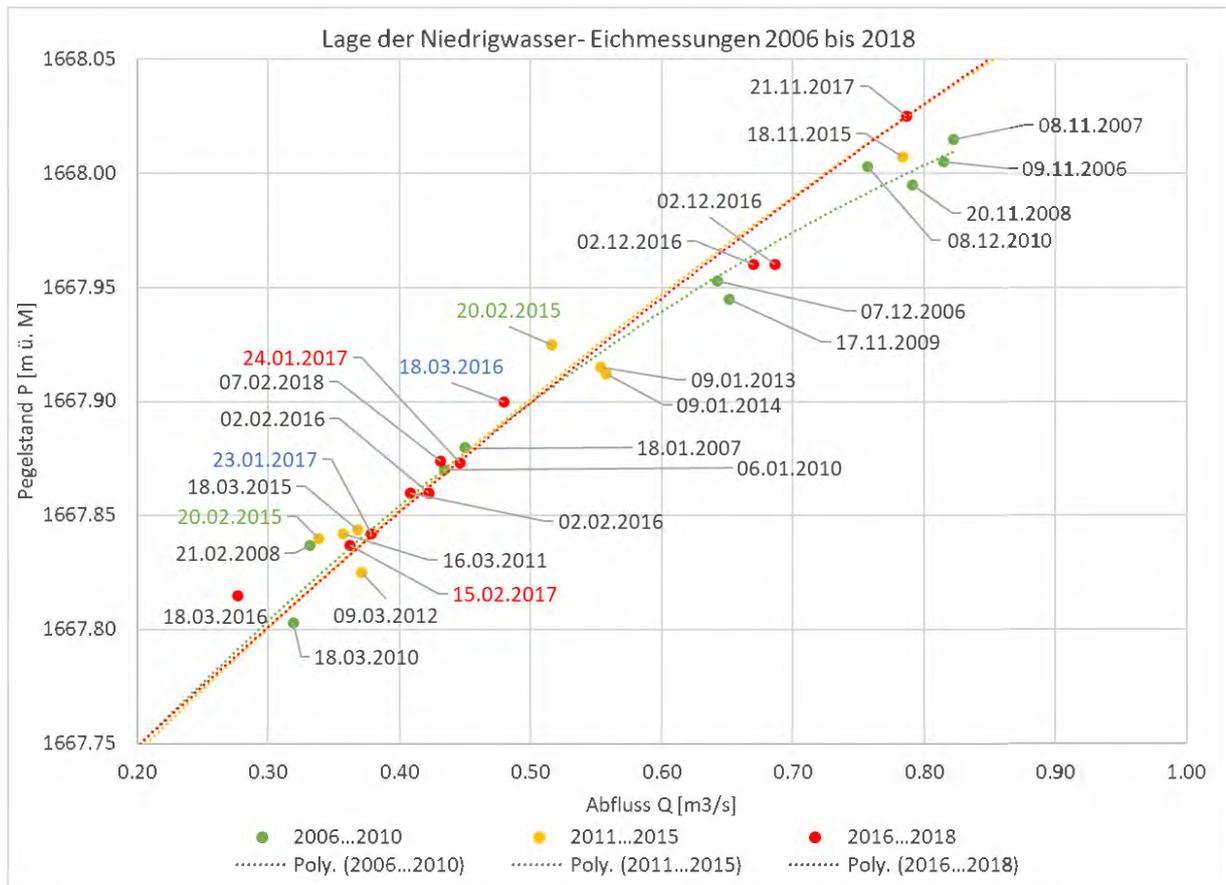
In der Periode 2016 bis 2018 weichen die Pegelhöhen der Eichmessungen vom 21.2.2008 und diejenige vom 2.12.2016 um mehr als 1cm von der Mittellinie ab und verursachen einen maximalen Schwankungsbereich von fast 5cm um die Mittellinie (Abbildung 12, rot). Ohne die Messungen aus dem Jahr 2016 wäre der maximale Schwankungsbereich wesentlich tiefer. Interessant ist, dass vor allem die Pegelhöhen der Messungen vom 2.12.2016 relativ weit unter der Mittellinie und somit konträr zu den Messungen vom 18.03.2016 liegen.

Abbildung 12: Pegelstände und Abflüsse der NW-Eichmessungen 2006 bis 2018 in drei ähnlich grossen Gruppe mit je einem Polynom durch den Nullpunkt.

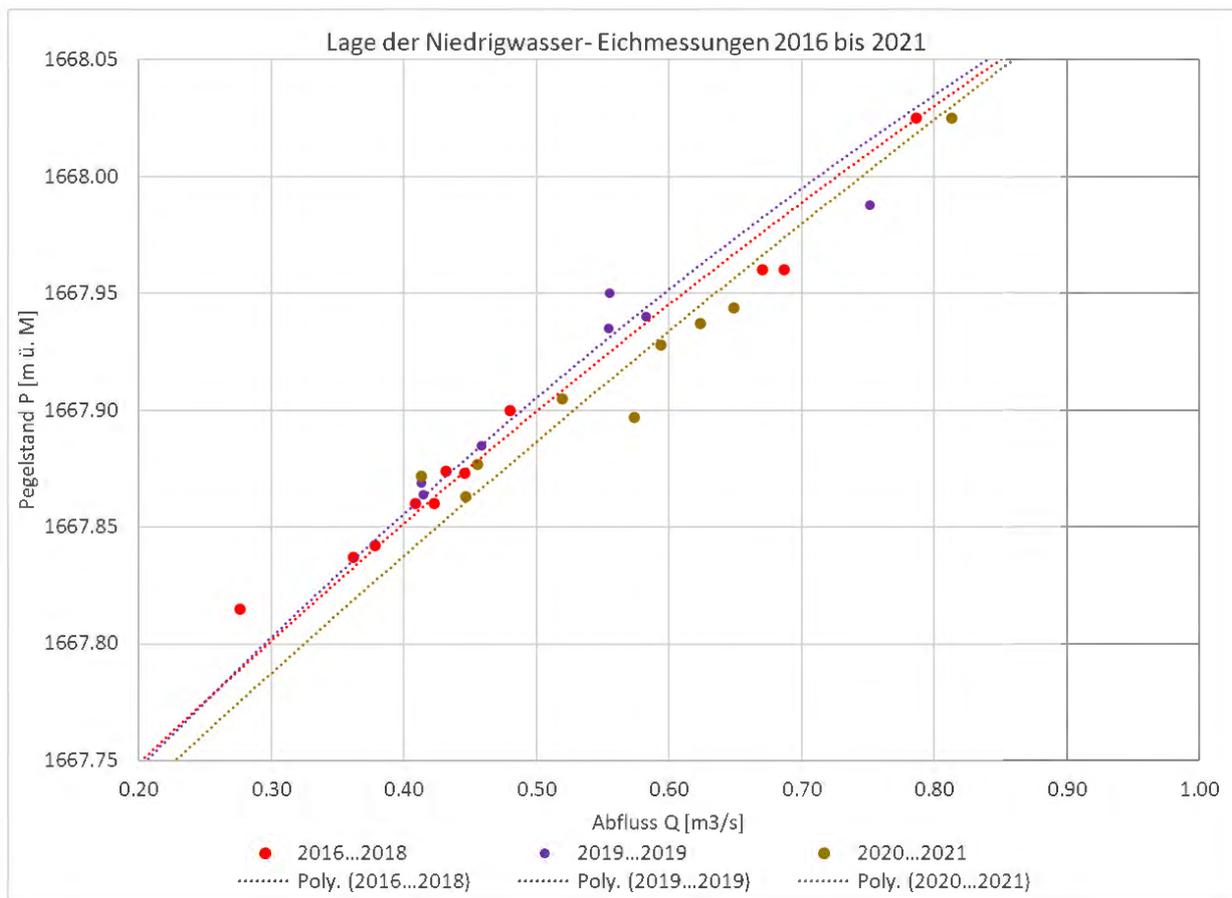
Es gibt auffällige Serien von Messungen, die zeitlich und in ihrer Lage ausgezeichnet übereinstimmen, wie z.B. die braunen Punkte vom 09.01.2020, 30.03.2020 und 26.03.2020 oder die roten Punkte vom 15.02.2017, 23.01.2017, 02.02.2016 (zwei Messungen) und 24.01.2017.

Abbildung 13: Eichmessungen 2016 bis 2021 in drei ähnlich grossen Gruppen mit je einem Polynom durch den Nullpunkt 1667.62 m ü. M / 0.0 m³/s

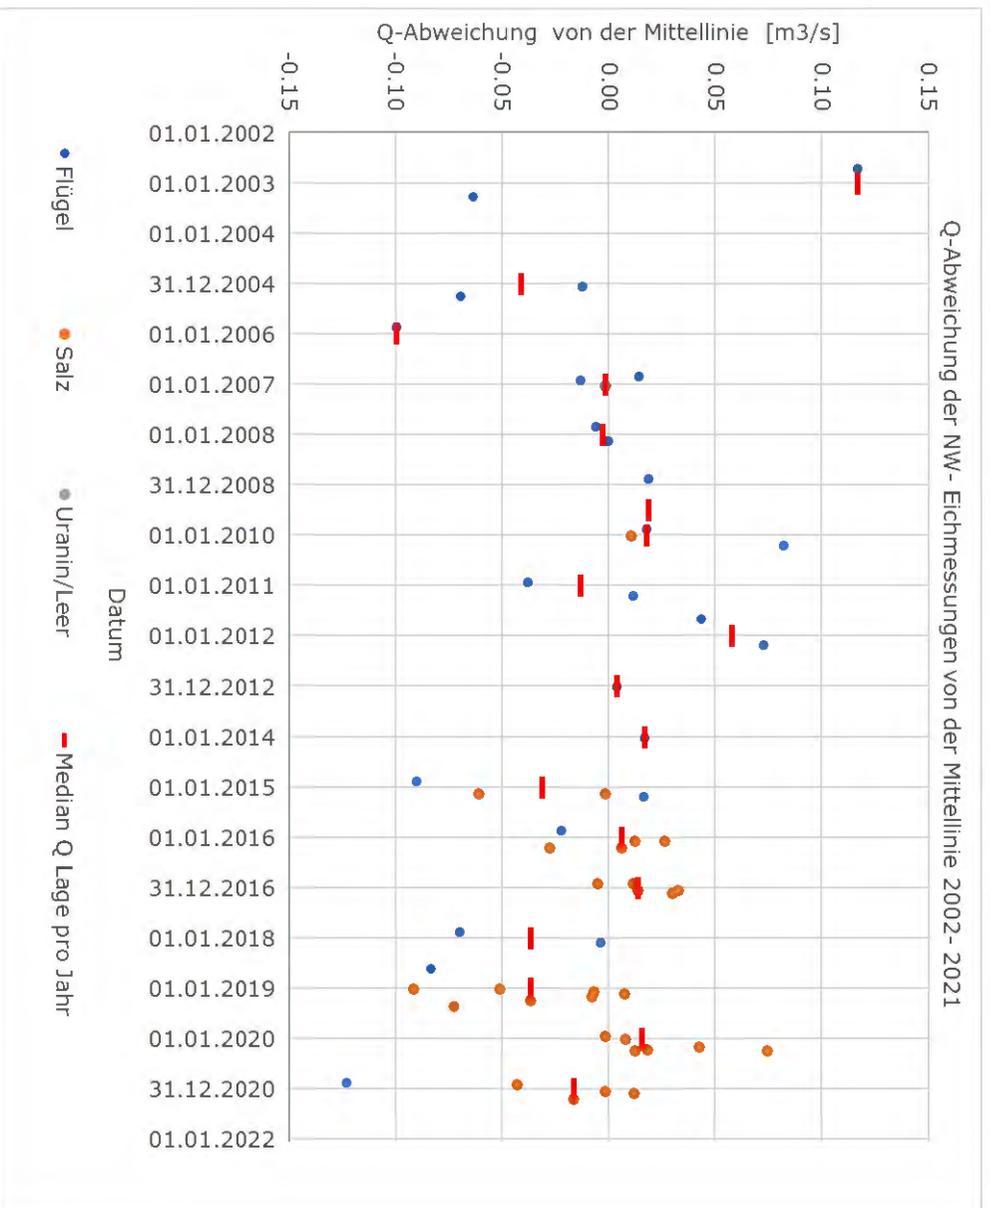
Jede Eichmessung definiert den Abfluss bei einem bestimmten Pegelstand. Im NW-Bereich, in dem viele Eichmessungen vorhanden sind, liegen diese verstreut entlang einer umhüllenden Geraden. Noch besser würde diese Mitte durch eine mittlere P-Q-Kurve abgebildet. Weil dies aber bereits einer Interpretation entspräche, wird bewusst darauf verzichtet. Die Lage der Eichmessungen kann als Abfluss-Abweichung von dieser Geraden, hier Mittellinie genannt, dargestellt werden. Betrachtet man die Abweichung der Eichmessungen von dieser Mittellinie über die Zeit, zeigt sich, dass diese Abweichung mindestens in den letzten Jahren sichtbare Gruppen bilden (Abbildung 14). Entsprechend liegen die Mediane pro Jahr (rote Balken) bis 0.04 m³/s im positiven oder negativen Bereich. In den Jahren 2019 bis 2021 wurde mit einer Ausnahme nur mit Salz gemessen. Die Abweichung des Abflusses der Eichmessungen von der Mittellinie war im 2019 fast durchwegs negativ, im Jahr 2020 positiv und im Jahr 2021 wieder eher negativ. Die Flügelmessungen zeigen seit 2015 eine Tendenz zu steigenden negativen Abweichungen.

Abbildung 14: Abfluss-Abweichungen der Niedrigwasser-Eichmessungen von der Mittellinie und deren jährliche Mediane, Entwicklung ab 2002. Von 1991 bis 2001 gab es lediglich zwei Uranin-Messungen im Jahr 1995.

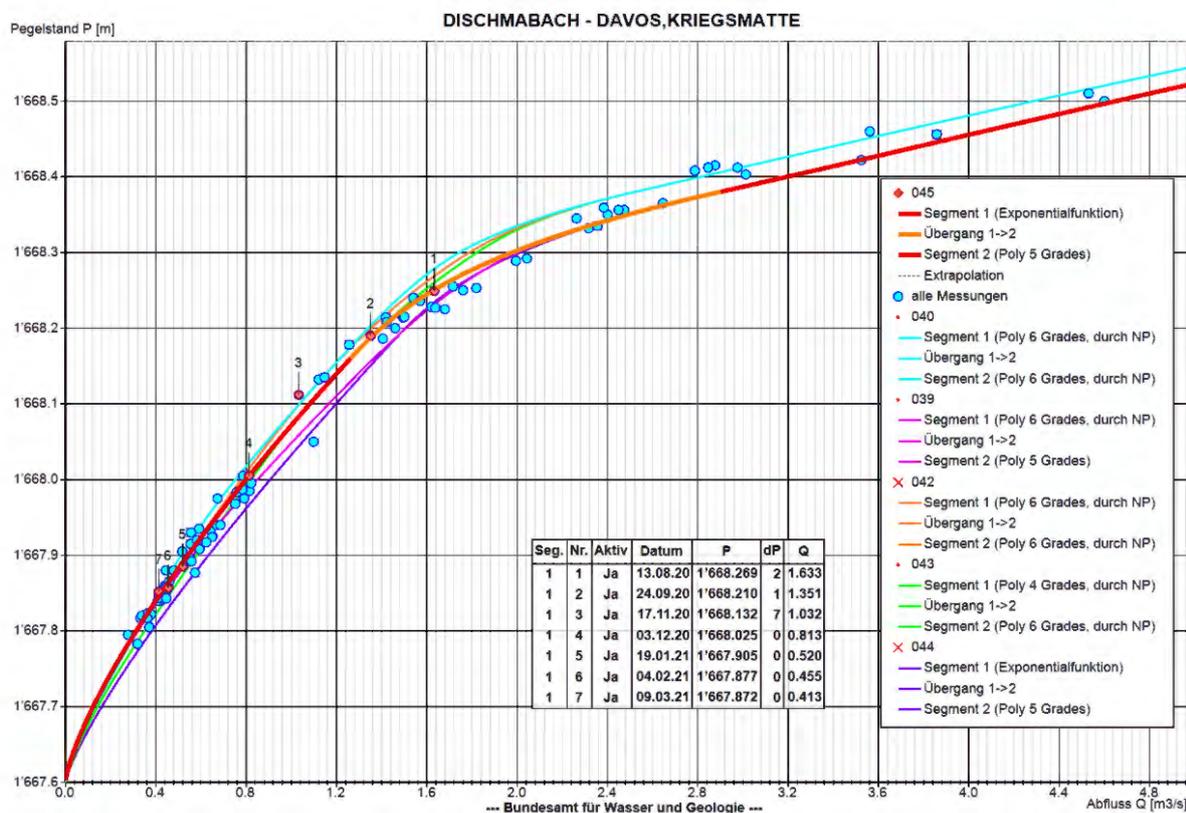
Die Kurve 45 umfasst das Niedrigwassersegment 1 bis P = 1668.16 m ü. M (rot dick), ein Übergangsegment (orange, dick) und das Mittel- bis Hochwassersegment ab P = 1668.38 m ü. M (rot

dick). Die Kurven wurden durch Exponential- oder Polynomfunktionen an die Lage der Eichmessungen angenähert. Die rot eingefärbten Punkte stellen Eichmessungen dar, die für die Herleitung der PQ-Beziehung verwendet wurden. Die blau eingefärbten Eichmessungen wurden nicht verwendet. Das Mittel- bis Hochwassersegment der Kurve 45 wurde im Gegensatz zu anderen nur anhand eines Hilfspunktes und ohne Eichmessungen definiert.

Abbildung 18: Ganzer Definitionsbereich der P-Q-Beziehung Nr.45 in rot/orange, dafür verwendete Eichmessungen rot, nummeriert von 1-8. Aktuell nicht verwendete Eichmessungen als hellblaue Punkte

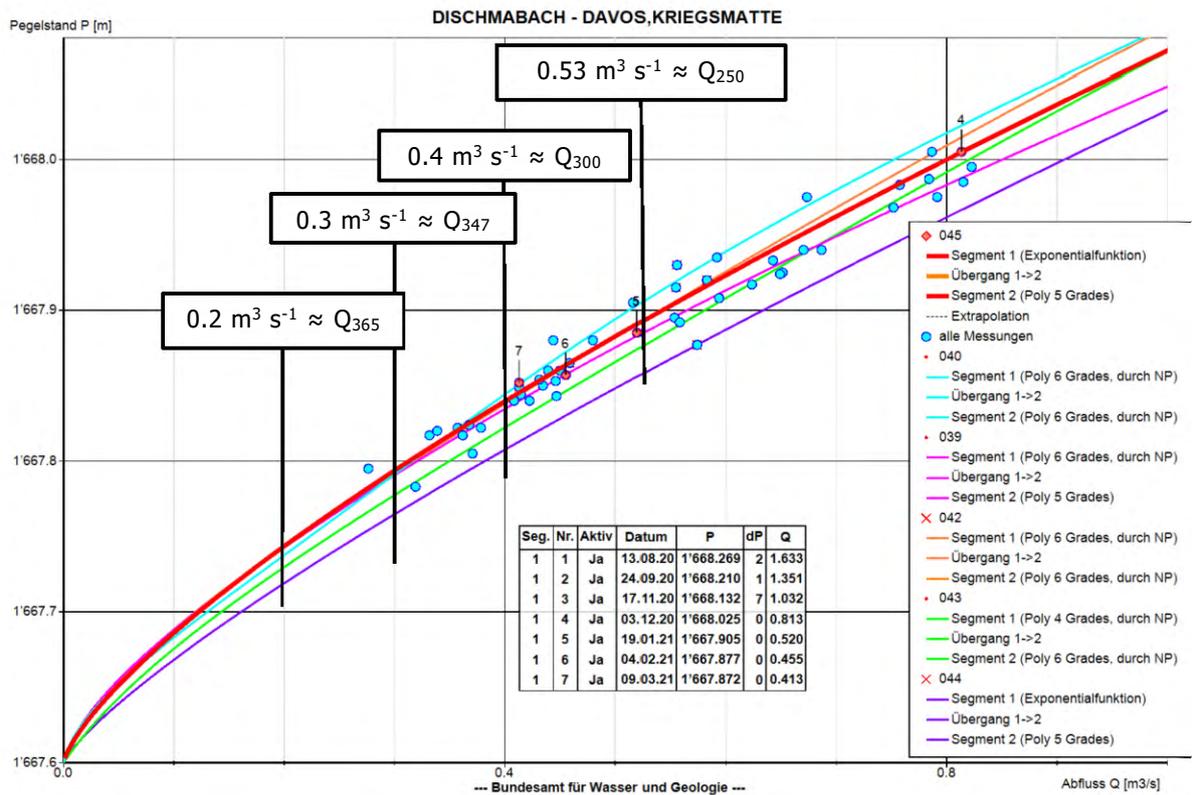
Der Niedrigwasserbereich derselben Darstellung (Abbildung 19) zeigt den Schwankungsbereich der Eichmessungen und der Kurven der letzten knapp 10 Jahre. Beim Q_{347} beträgt der Schwankungsbereich des Pegelstandes zwischen der äussersten Kurve 044, gültig ab 2.4.2020 (violett) und der seit 13.08.2020 gültigen Kurve 045 (rot fett) 3 cm. Ein Pegelstand von 1'667.8 m ü. M wurde nach dem 13.08.2020 um $0.075 \text{ m}^3 \text{ s}^{-1}$ weniger gewertet als vor dem 02.04.2020 ¹. Diese Variation entspricht 25% des Q_{347} .

Abbildung 19: Niedrigwasser-Bereich der PQ-Beziehung Nr. 45 mit den charakteristischen Abflüssen.

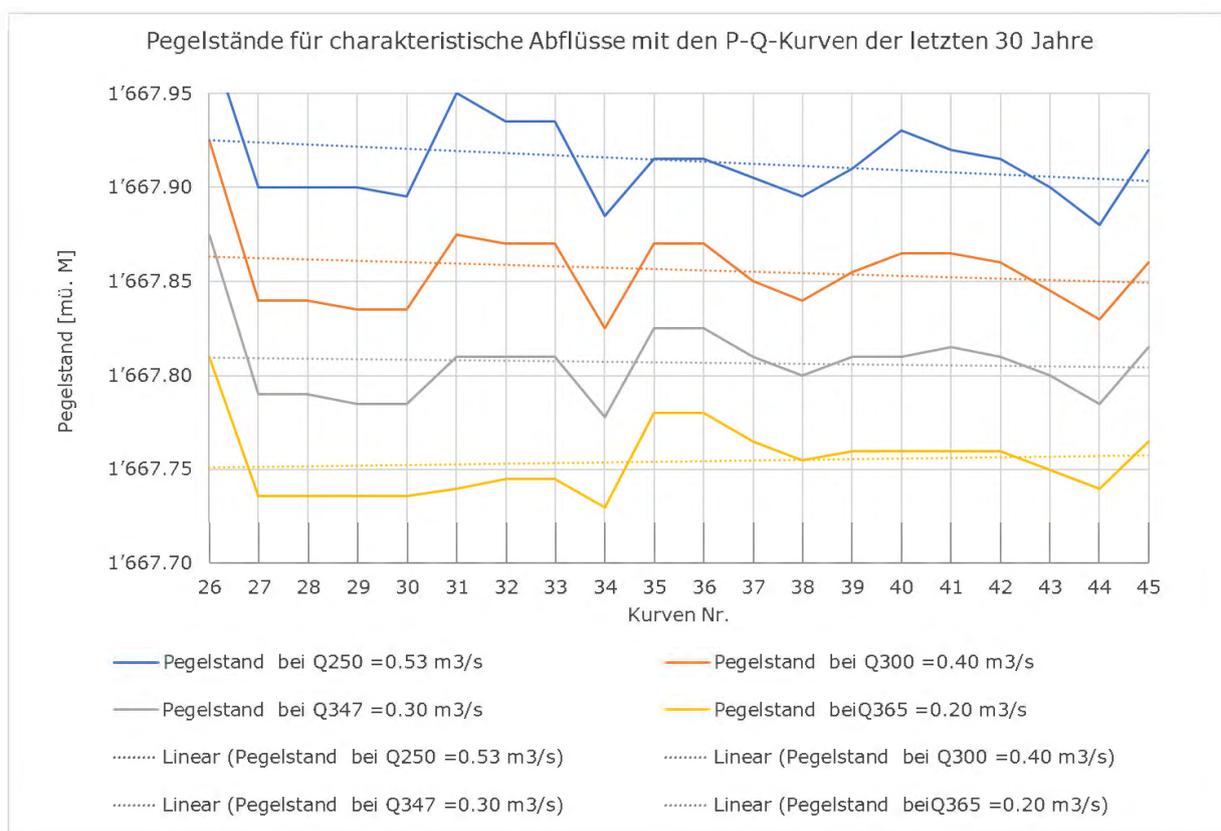
In *Abbildung 20* sind seit 1991 alle Pegelstände am Dischmabach durch eine Linie miteinander verbunden, welche mit der jeweiligen P-Q-Kurve die Abflüsse Q250, Q300, Q347 und Q365 ergeben haben. Auffällig tiefe Pegelstände für diese charakteristischen Abflüsse waren bei den Kurven 30, 34 und 44 erforderlich, auffällig hohe dagegen bei den Kurven 26, 31 und 40, bei Letzterer insbesondere für das Q250. Bei den tieferen Abflüssen Q300 bis Q365 waren auch bei den Kurven 35 und 36 relativ hohe Pegelstände nötig, um die definierten Abflüsse auszugeben. Über die Jahre gibt es unterhalb des Q347 eine Tendenz zu leicht höheren Pegelständen (*gelb gestrichelt*) und über dem Q347 eine Tendenz zu leicht sinkenden Pegelständen (*orange und blau gestrichelt*) für einen bestimmten Abfluss. Über die Zeit „bauchen“ die P-Q-Kurven also bei tiefen NW-Abflüssen mehr und bei höheren NW-Abflüssen weniger aus. Sie bewegen sich damit in Richtung der berechneten Strickler-Kurven.

Abbildung 20: Pegelstände, welche mit den jeweiligen P-Q-Kurven zu den Abflüssen Q250, Q300, Q347 und Q365 führten.

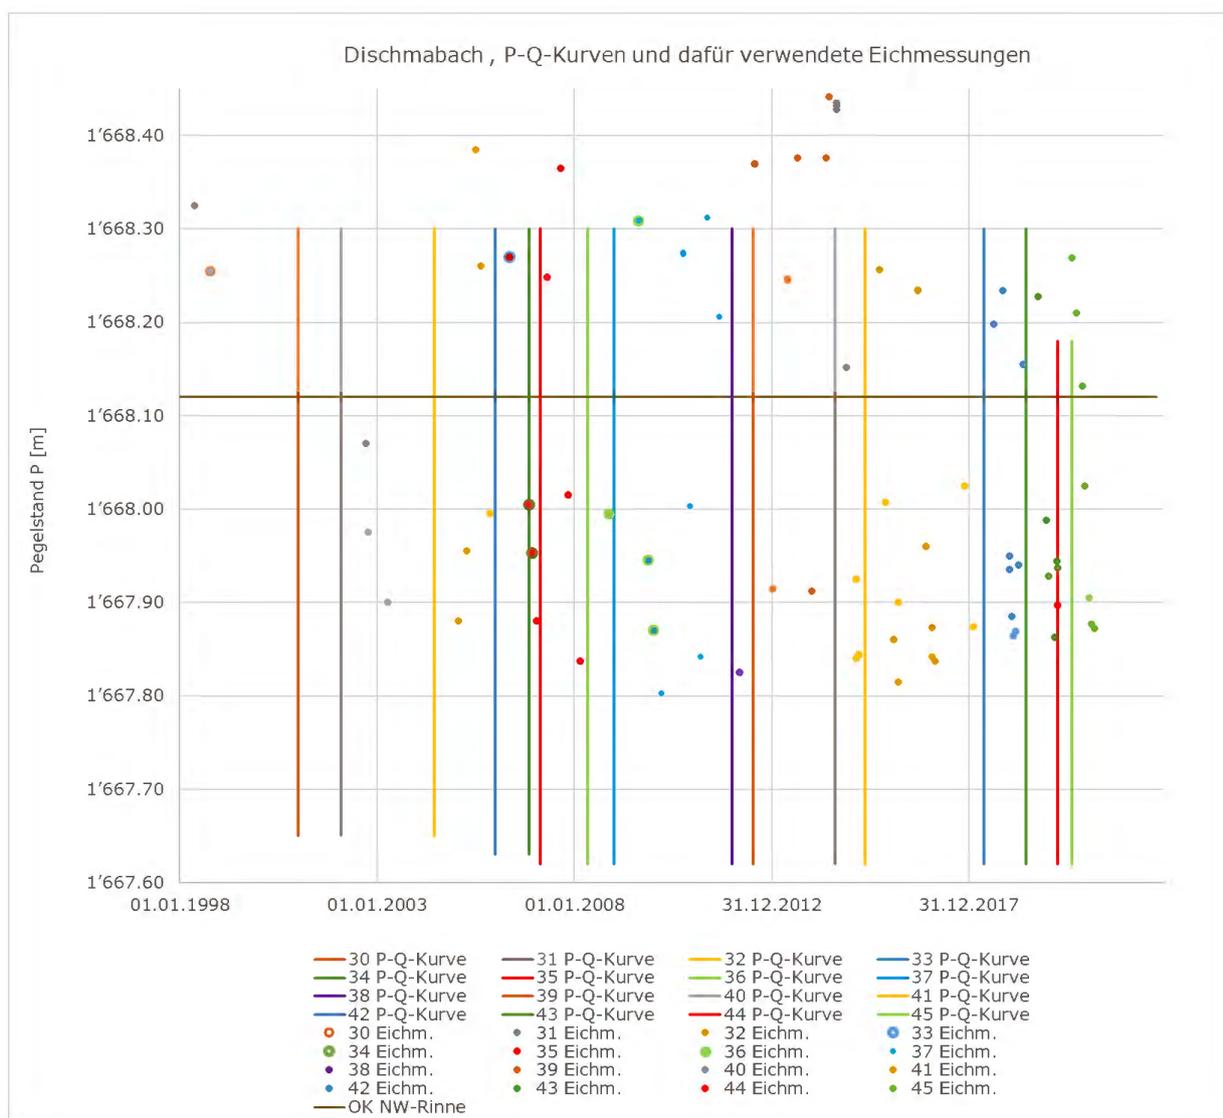
Abbildung 22: PQ-Kurven (Linien) und die dafür verwendeten Niedrigwasser-Eichmessungen (Punkte) je in derselben Farbe. Punkte mit mehreren Farben wurden für mehrere Kurven verwendet. Vor 2002 gab es keine Eichmessungen im Niedrigwasserbereich.

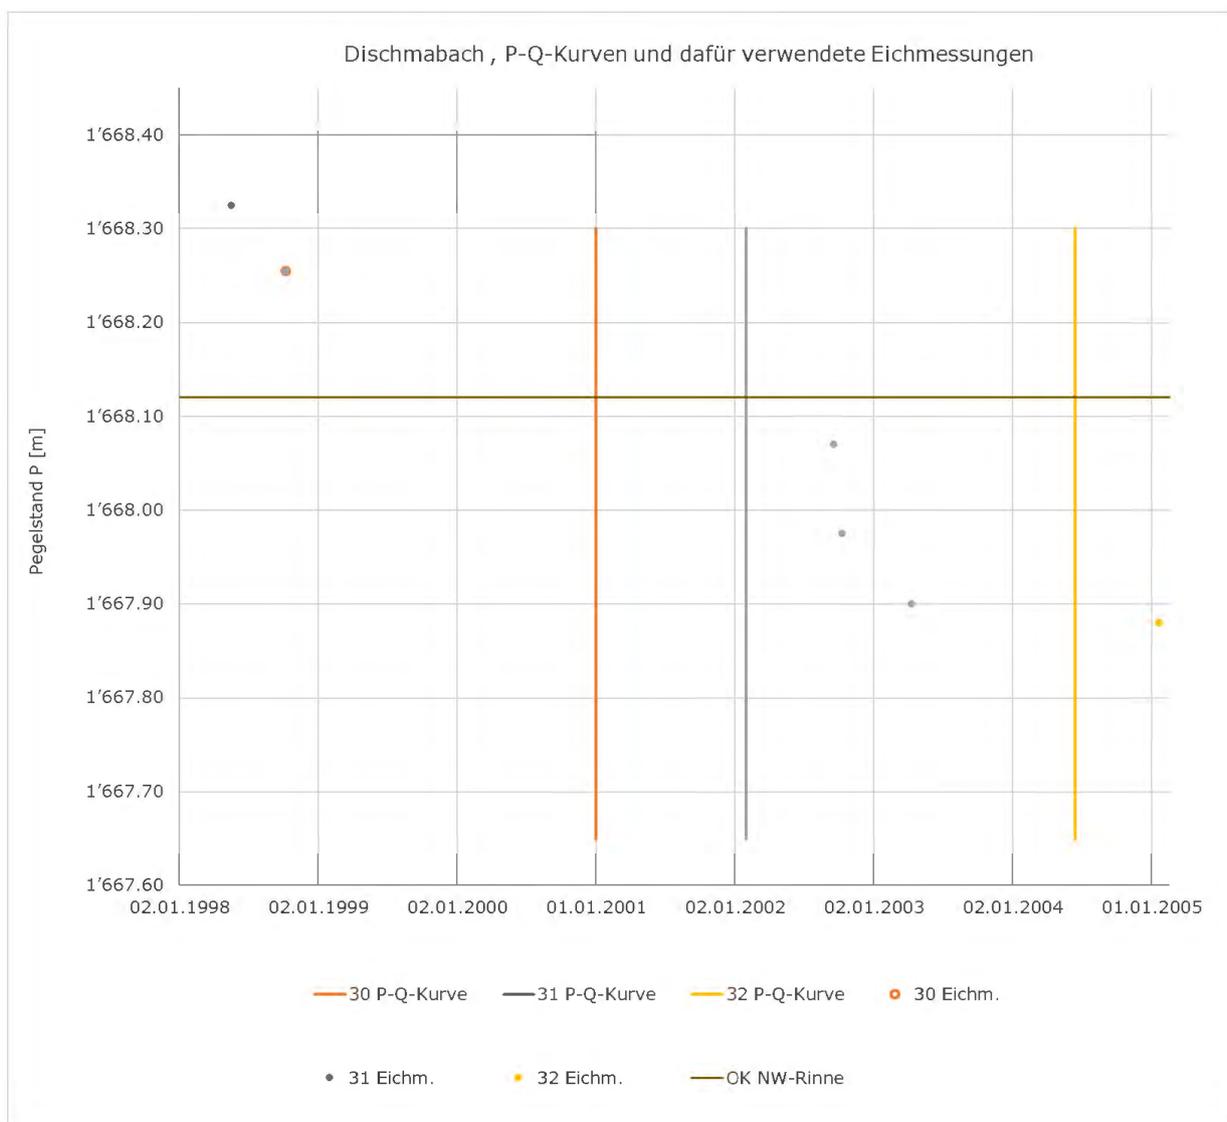
Abbildung 23: PQ-Kurven und die dafür verwendeten Niedrigwasser-Eichmessungen für die Jahre 2000 und 2001 mit auffällig tiefen Niedrigwasser-Abflüssen

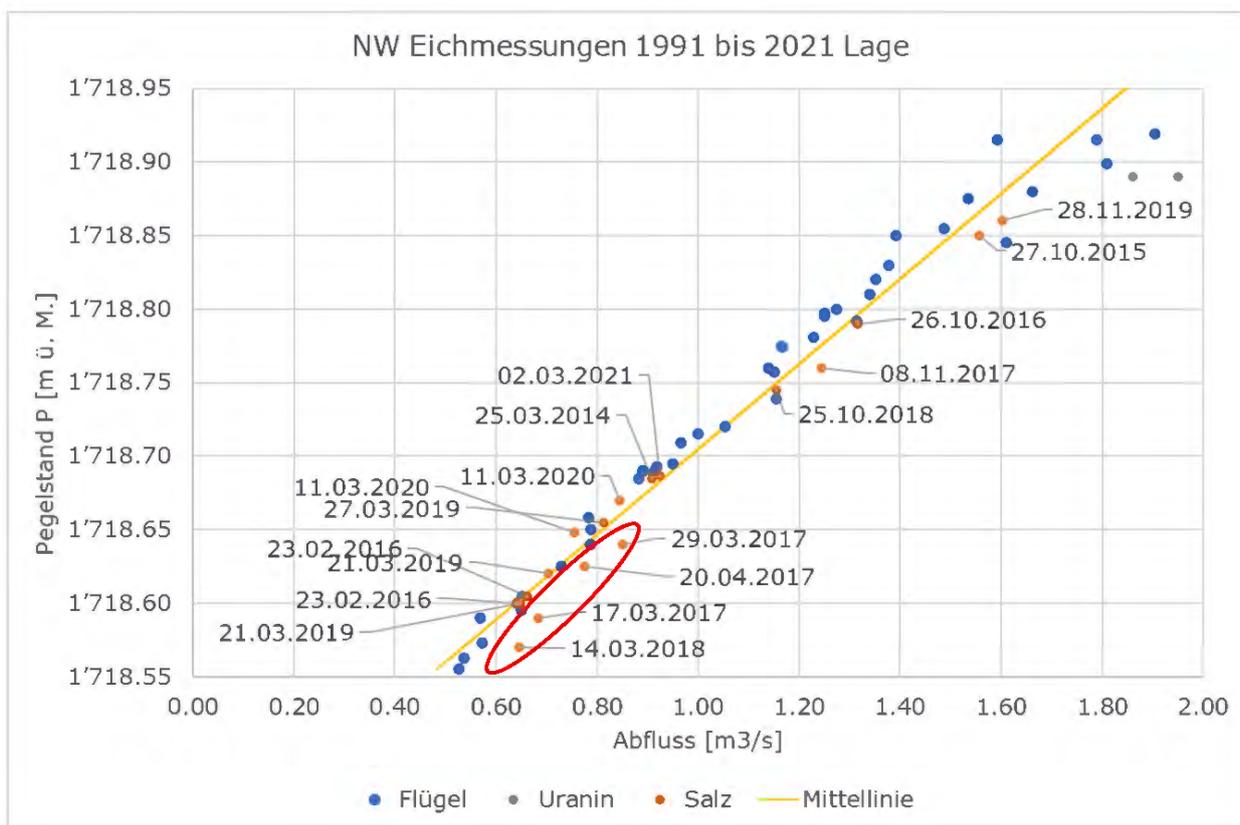
Abbildung 43: Abflüsse und Pegelstände der Niedrigwasser-Eichmessungen, mit eingezeichneter Mittellinie

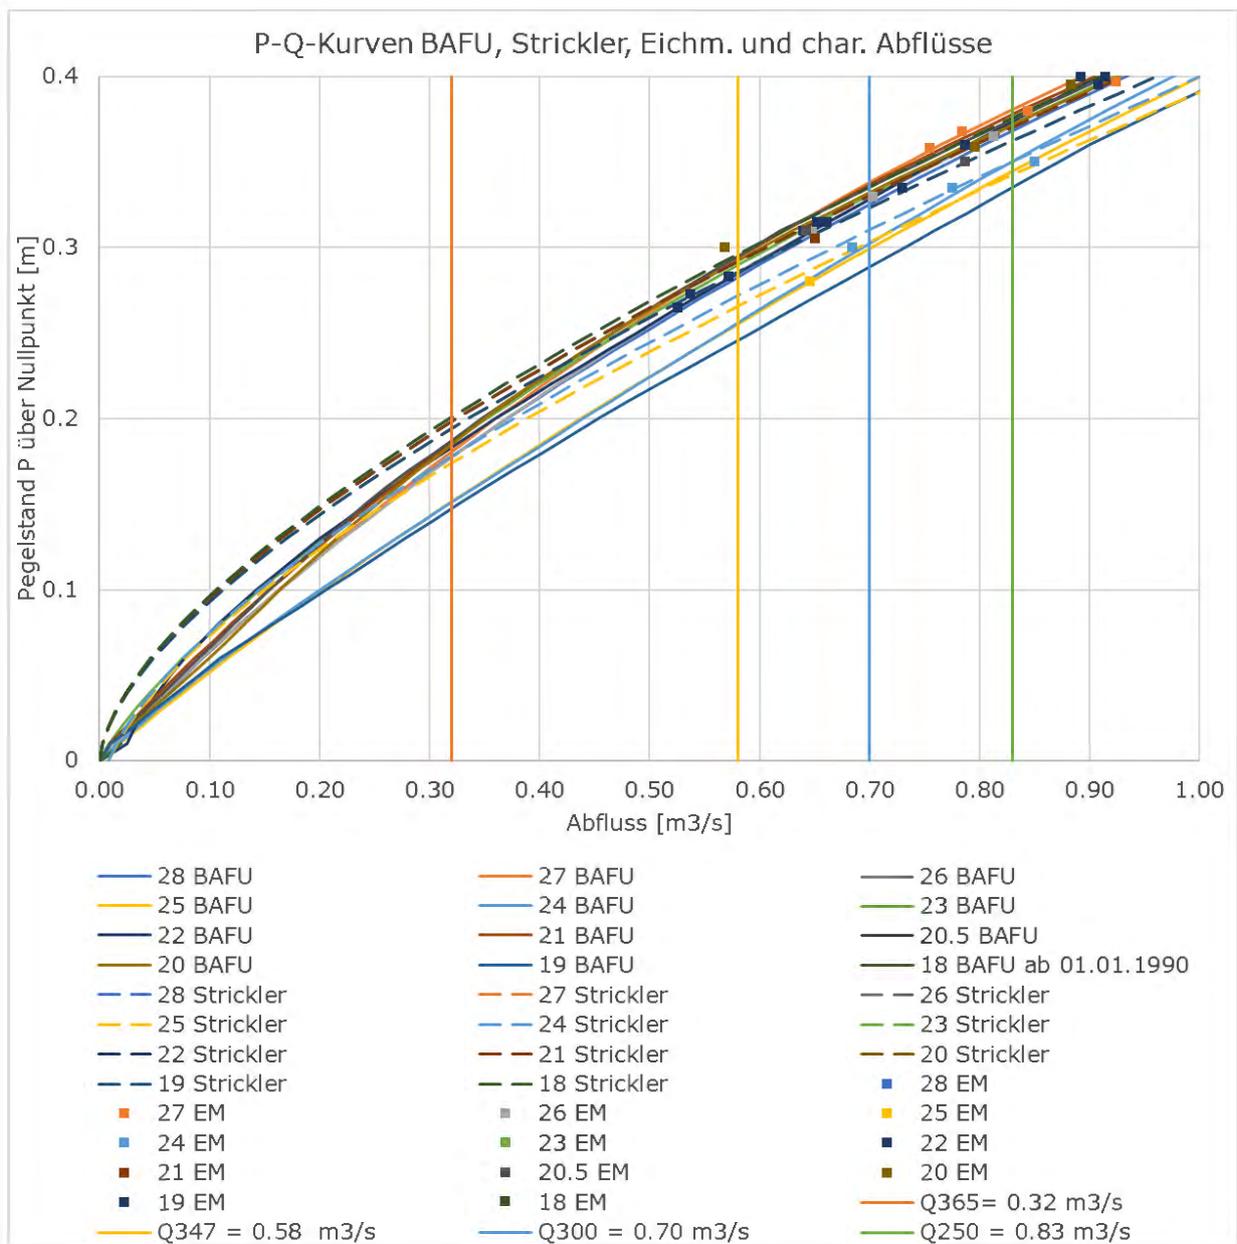
Abbildung 48: P-Q-Kurven BAFU und die dafür verwendeten Eichmessungen im Niedrigwasser über den ganzen Untersuchungszeitraum

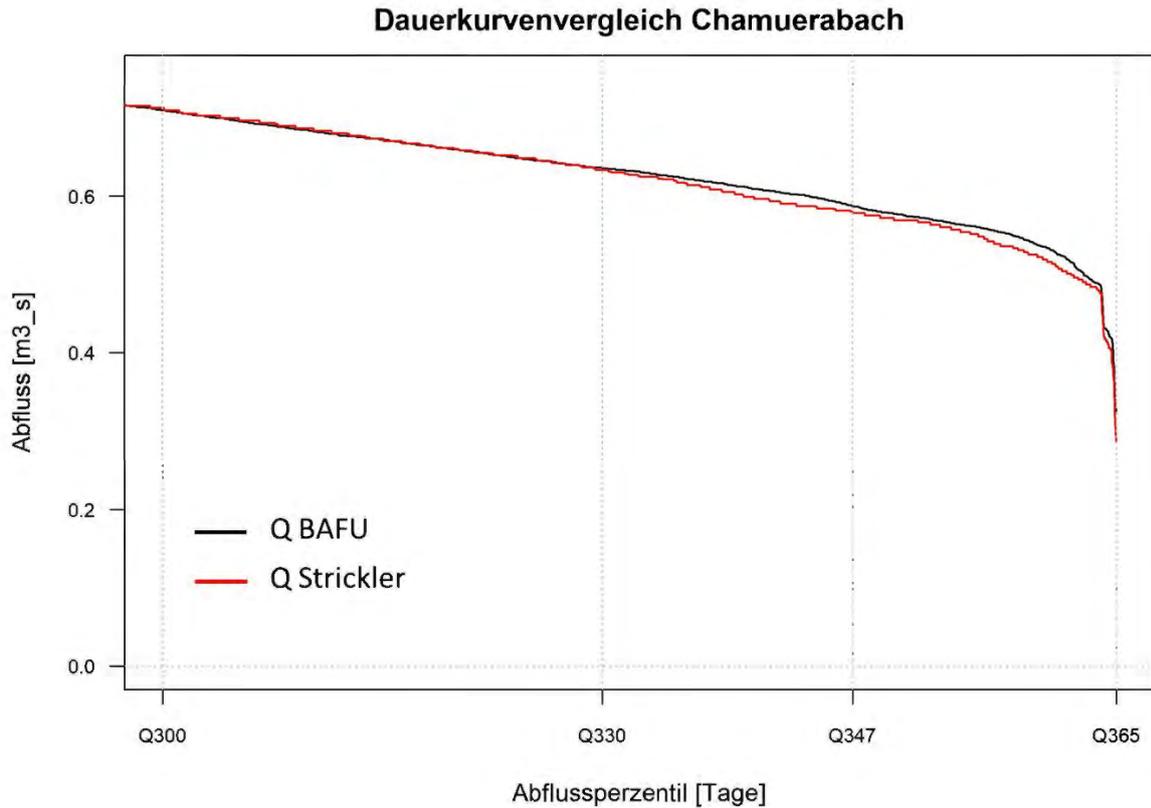
Abbildung 50: Vergleich der Dauerkurve (Q BAFU) mit Dauerkurve (Q Strickler) für den Chamuerabach.

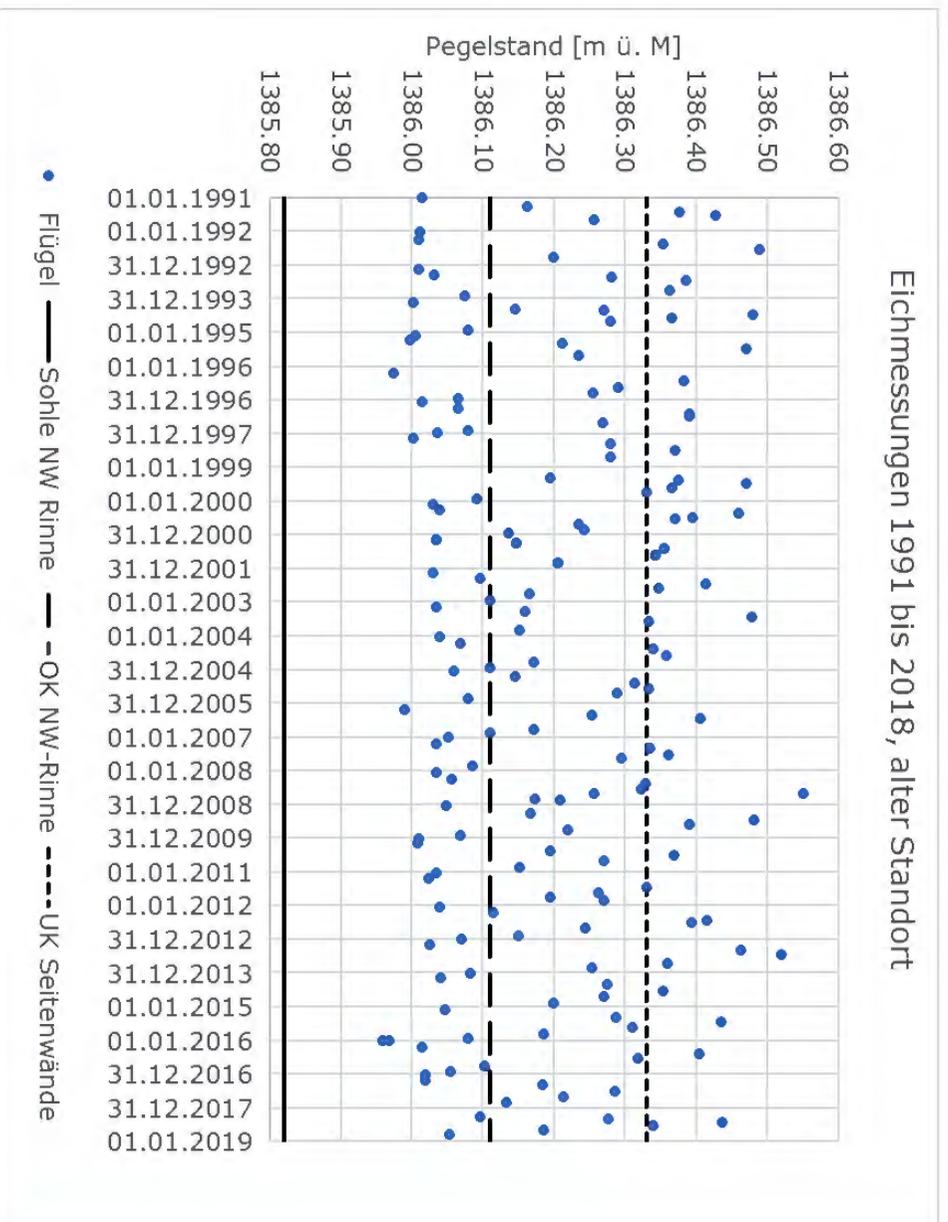
Abbildung 67: Pegel der Eichmessungen der früheren Messstation am Goneri. Eingezeichnet sind zudem Niveau von Sohle und Oberkante der Niedrigwasserrinne und die Unterkante der Seitenwände
