Überprüfung von Winterabflüssen an alpi- nen Messstationen

Zürich und Münsingen, 17. April 2023

Im Auftrag des Bundesamtes für Umwelt (BAFU)

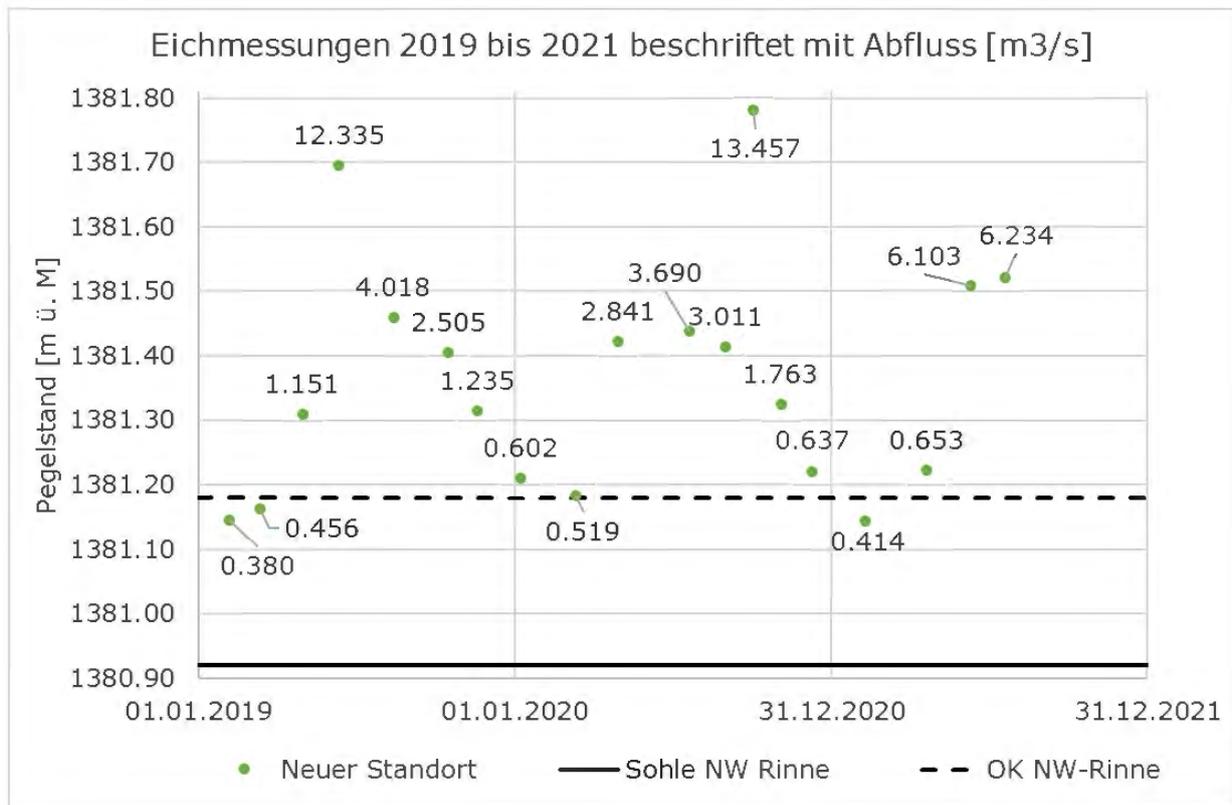
Abbildung 68: Neue Messstation Goneri, Koten der Messrinne und der Eichmessungen, versehen mit den Abflüssen in m³s⁻¹

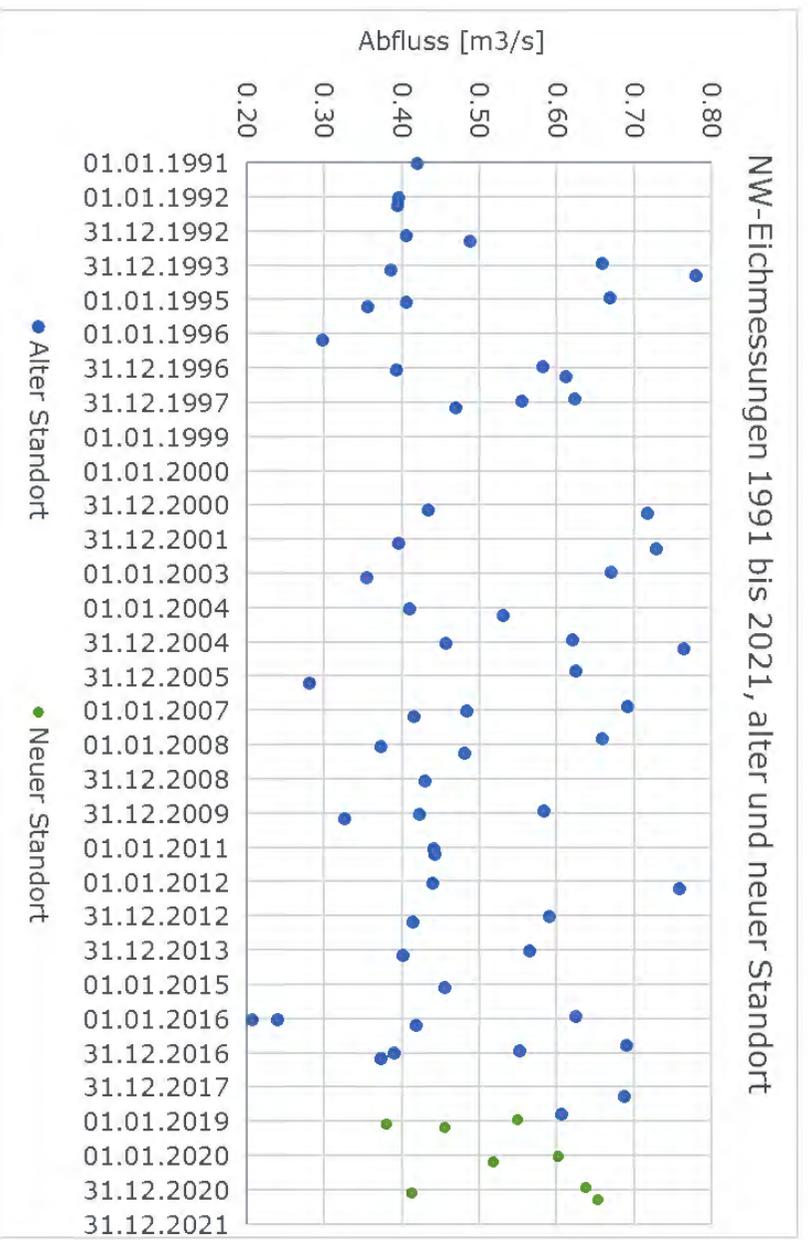
Abbildung 69: Frühere und neue Messstation Goneri, Abfluss der Niedrigwasser-Eichmessungen über die Zeit

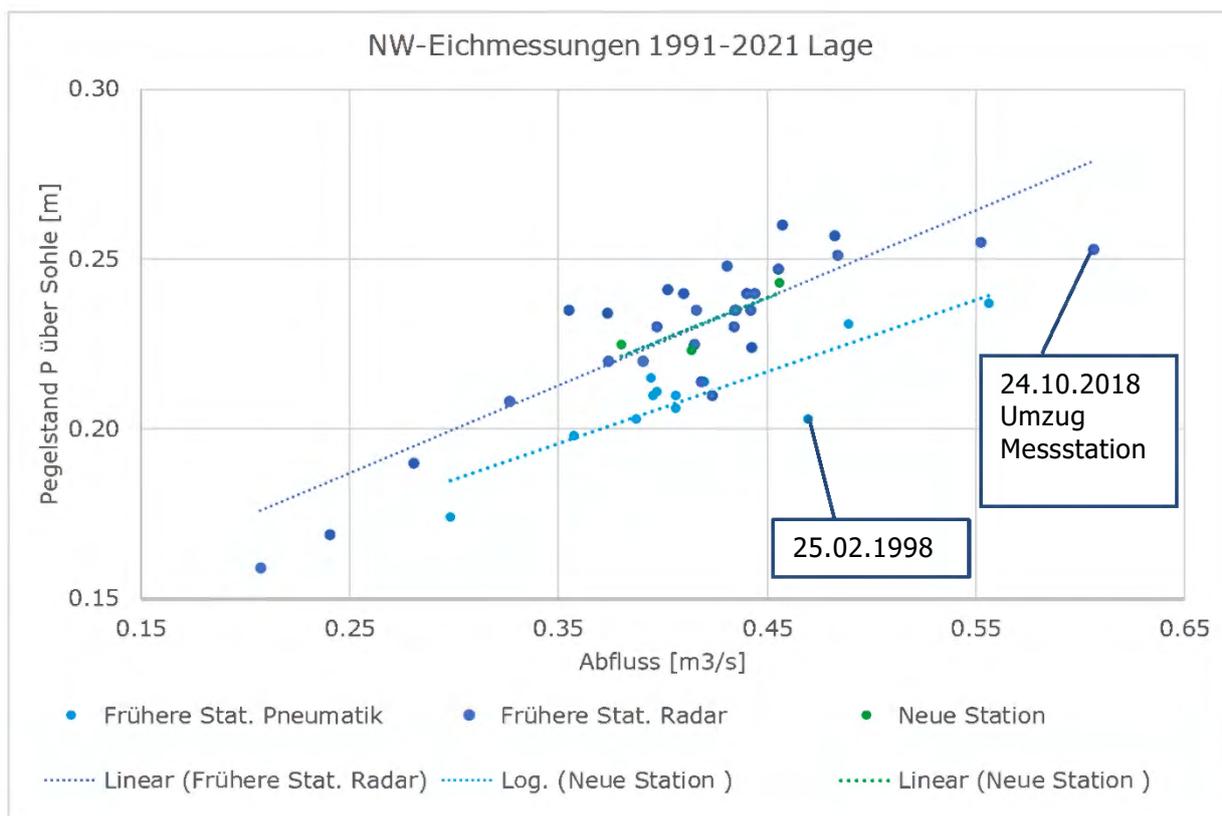
Abbildung 71: Messstation Goneri, Lage der Niedrigwasser-Eichmessungen nach Messperioden mit linear interpolierten Linien

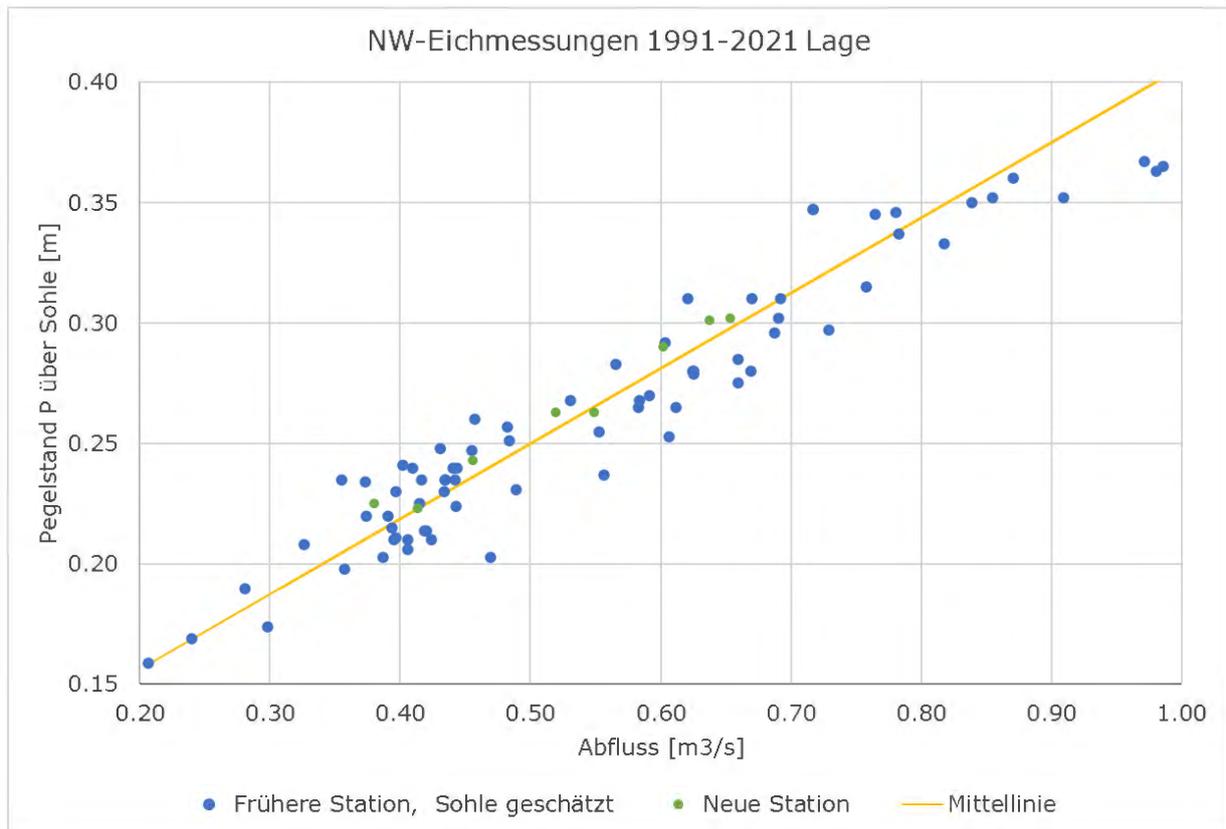
Abbildung 74: Frühere und neue Messstation Goneri, Lage der Niedrigwasser-Eichmessungen mit Mittellinie.

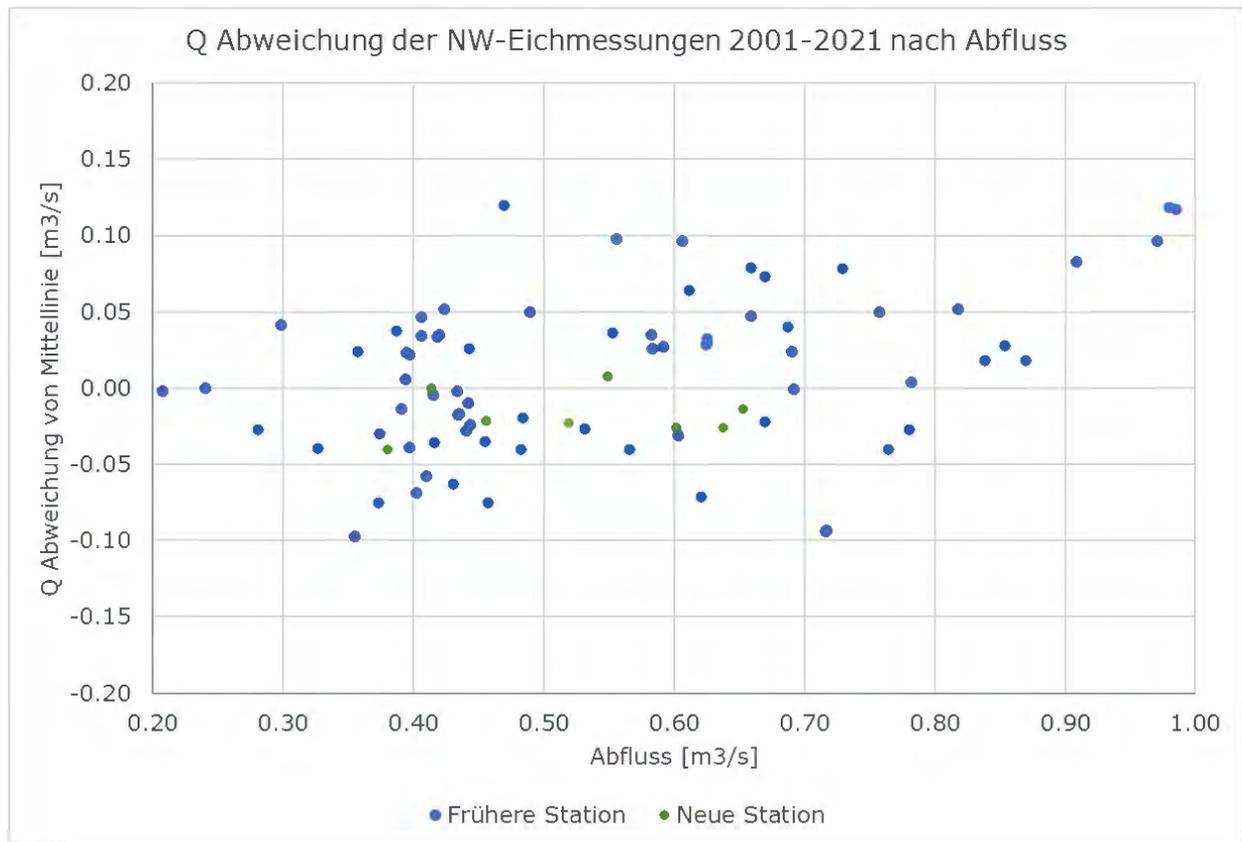
Abbildung 76: Frühere und neue Messstation Goneri, Abweichungen der Niedrigwasser-Eichmessungen von der Mittellinie über deren Abfluss

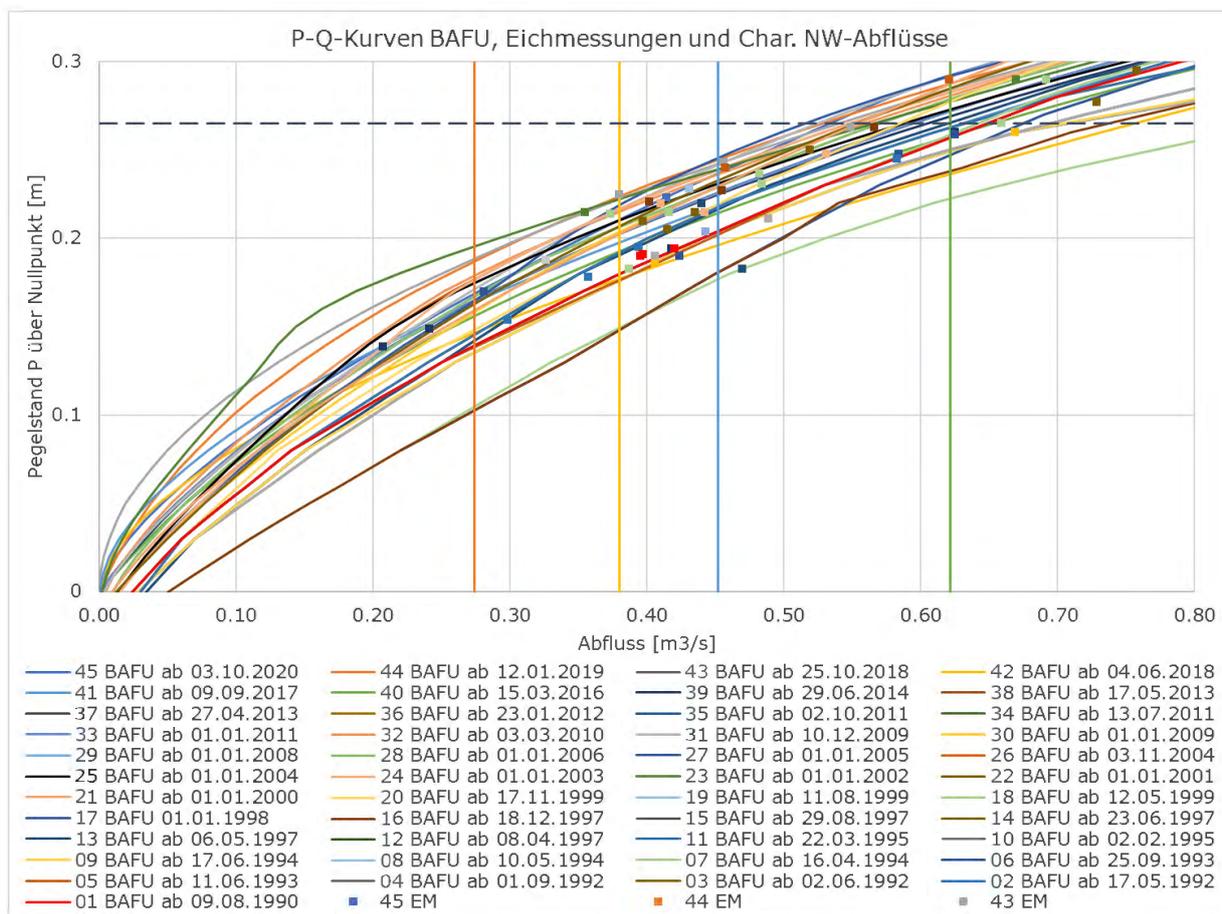
Abbildung 78: Frühere und aktuelle Station Goneri, P-Q-Kurven BAFU im NW-Bereich mit den charakteristischen NW-Abflüssen, den Eichmessungen und der Oberkante der NW-Rinne

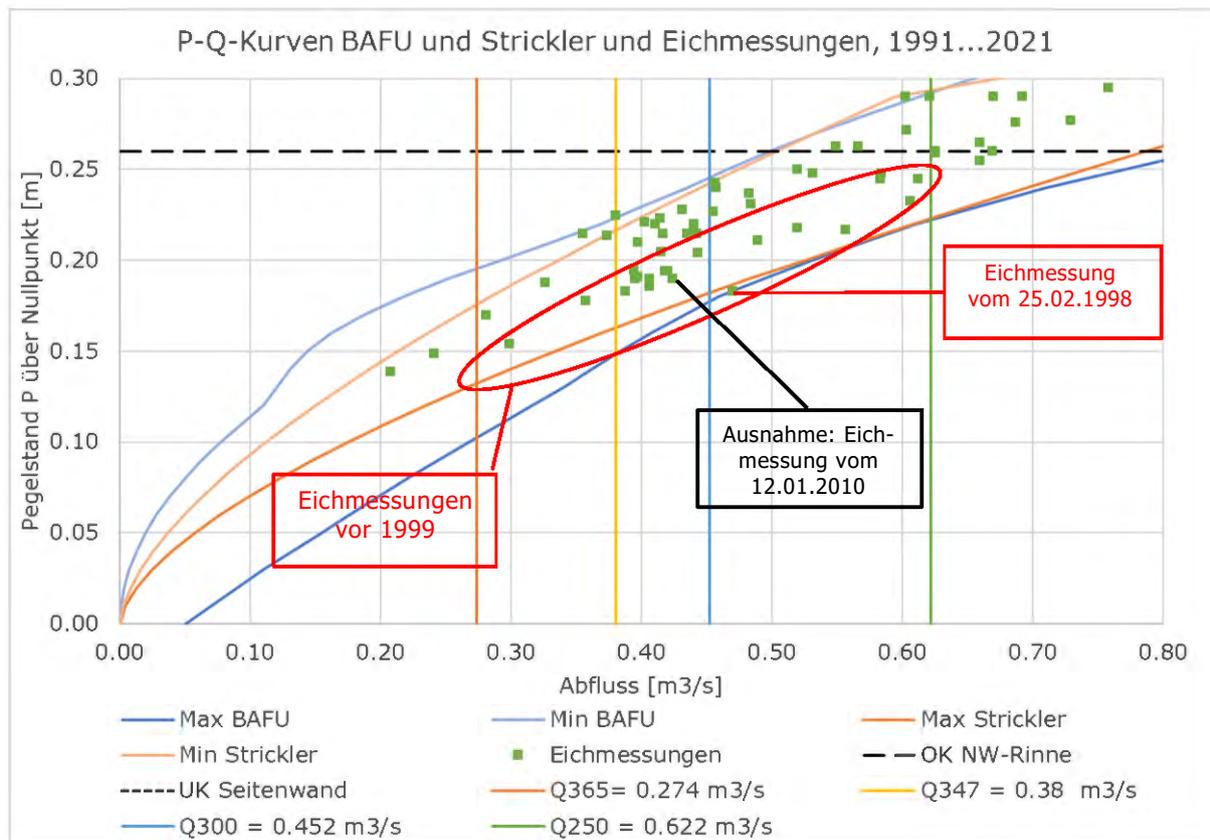
Abbildung 79: Umhüllende der P-Q-Kurven BAFU und Strickler und Eichmessungen mit den charakteristischen Abflüssen. Das rote Oval umfasst mit Ausnahme der bezeichneten Messung die Eichmessungen vor 1999.

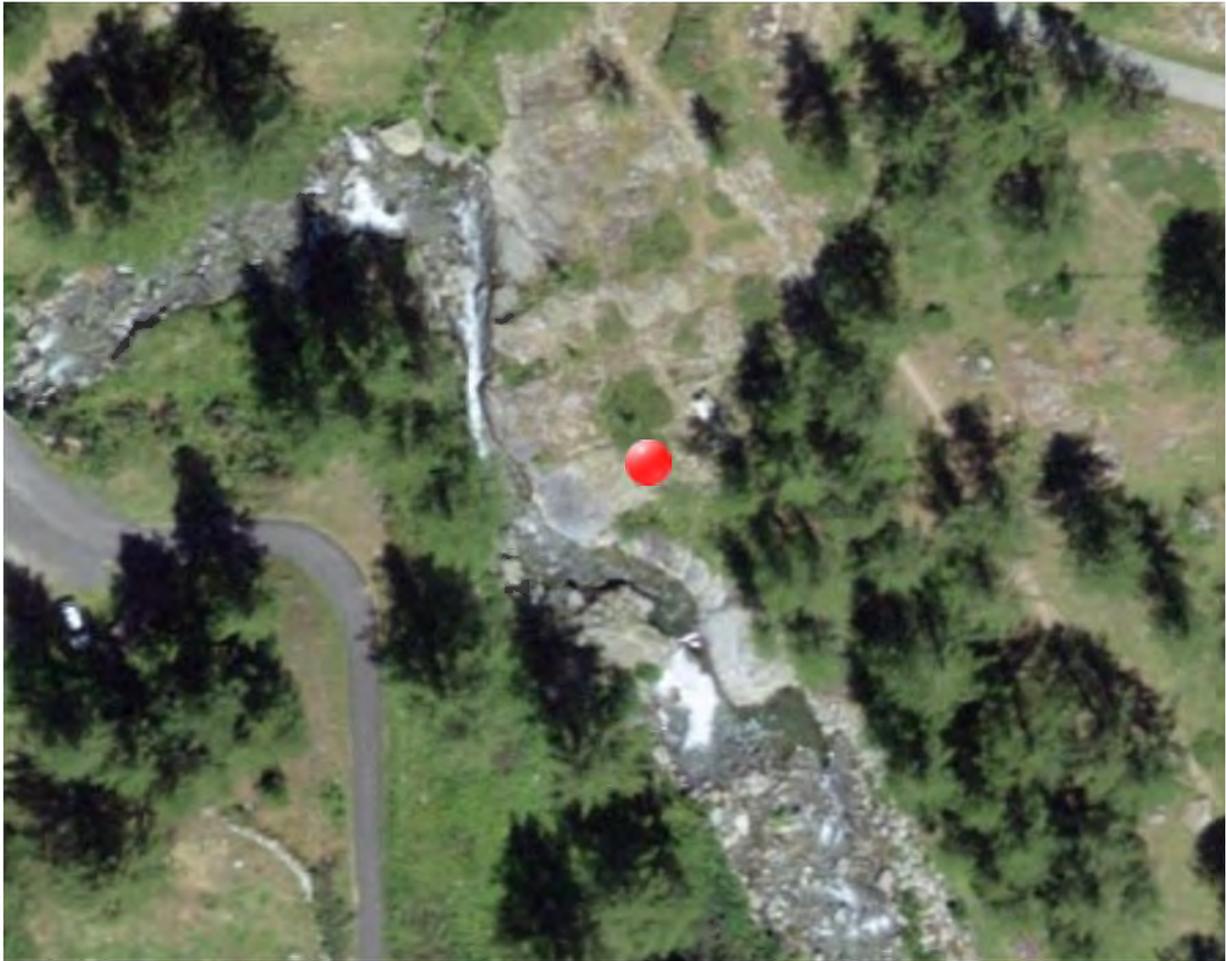
Abbildung 95: *Messstation Krumbach-Klusmatten, Bild mit rot markierter Messkabine, Fliessrichtung gegen unten im Bild. (BAFU 2021)*

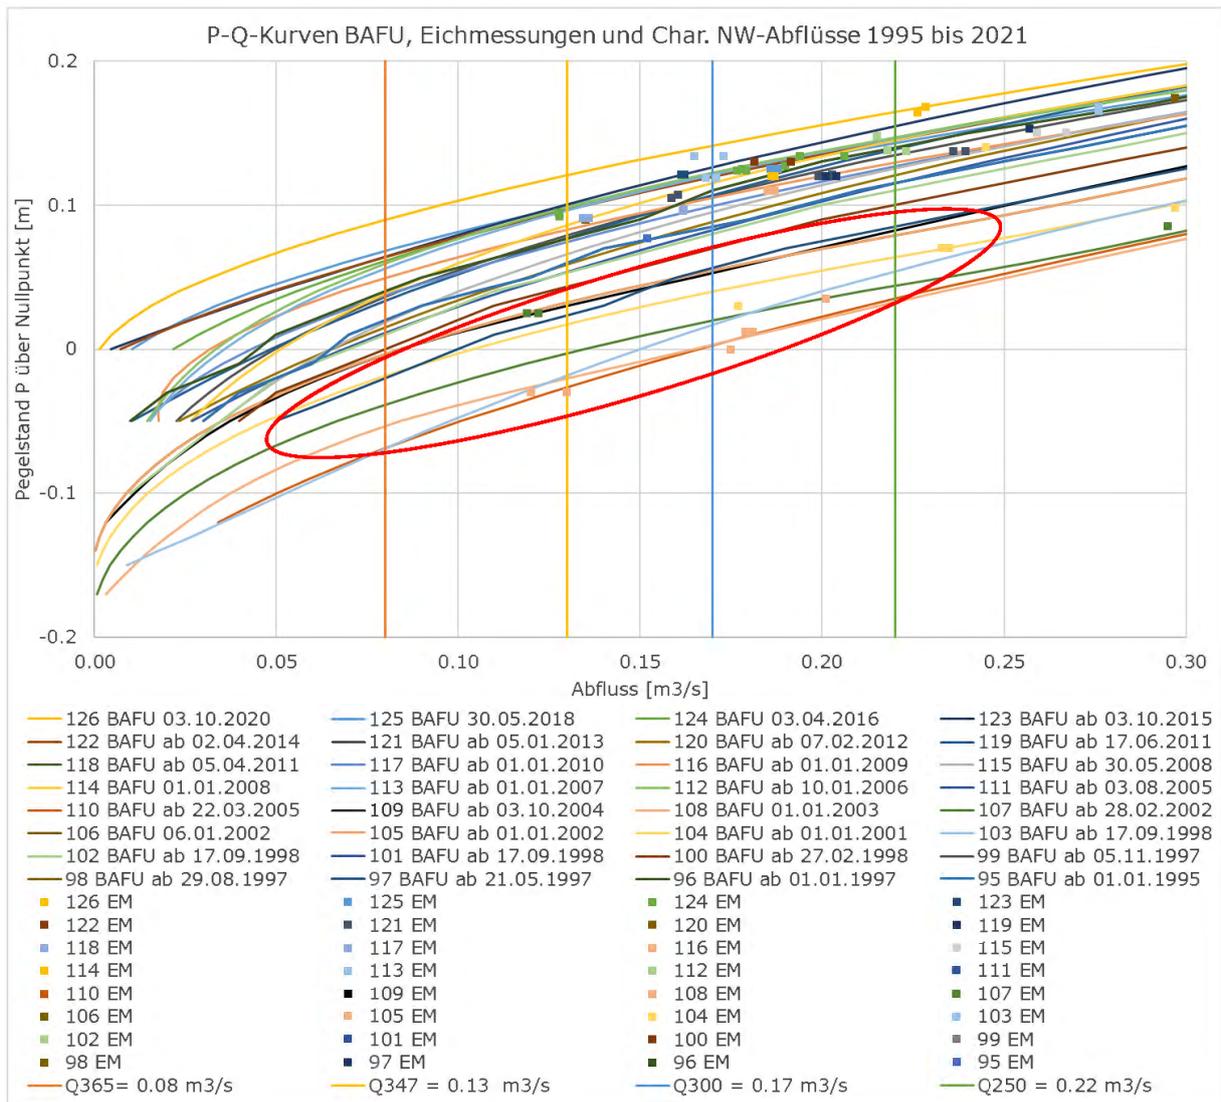
Abbildung 105: Aktuelle Station Krummbach, Lage der P-Q-Kurven BAFU, welche im Untersuchungszeitraum verwendet wurden. Im roten Oval die oben kommentierten Eichmessungen

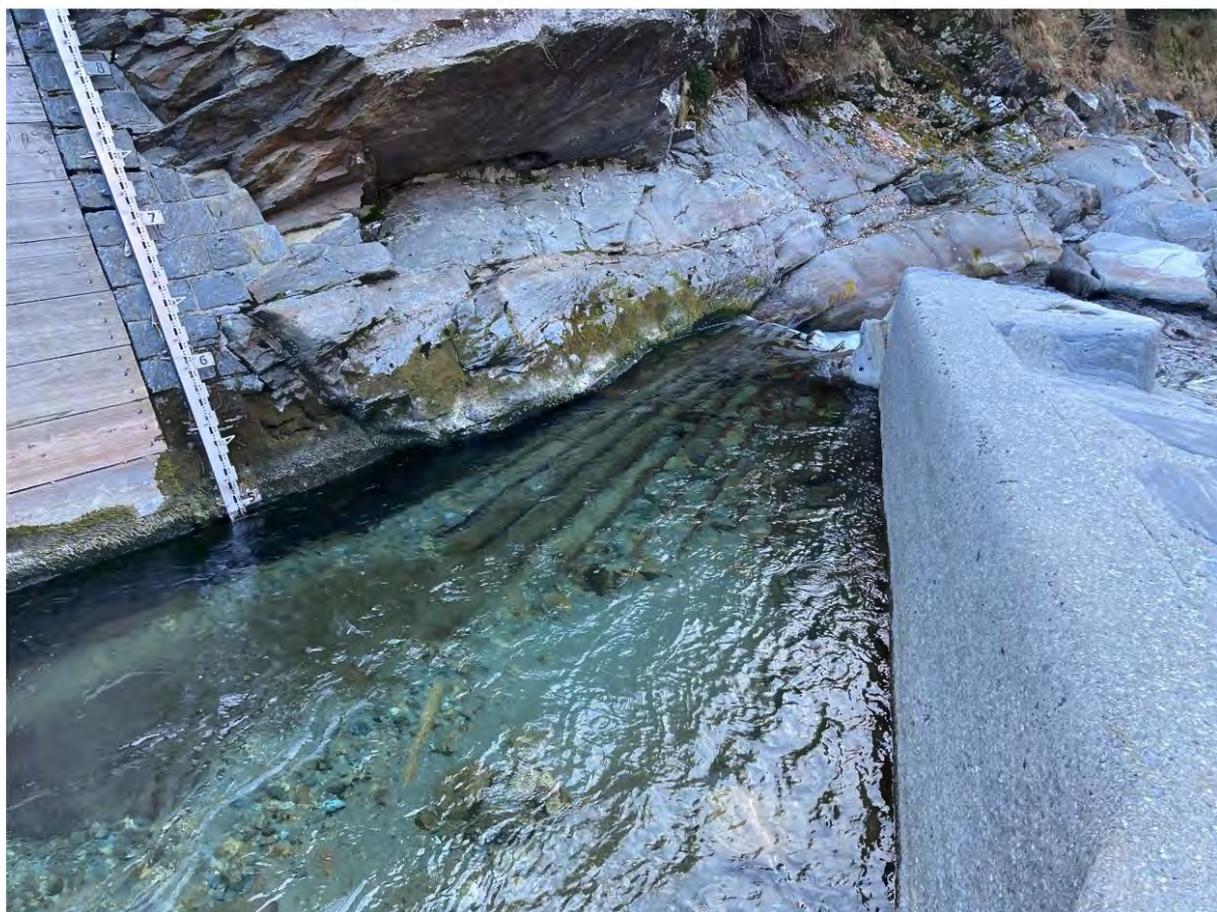
Abbildung 120: Calancasca, Linkes Ufer mit stillgelegtem Messschacht und Pegellatte im Gerinne, Sohle mit frei erodierten Eisenbahnschienen, rechtes Ufer mit zeitweise überfluteter Betonmauer (Margreth 2021).

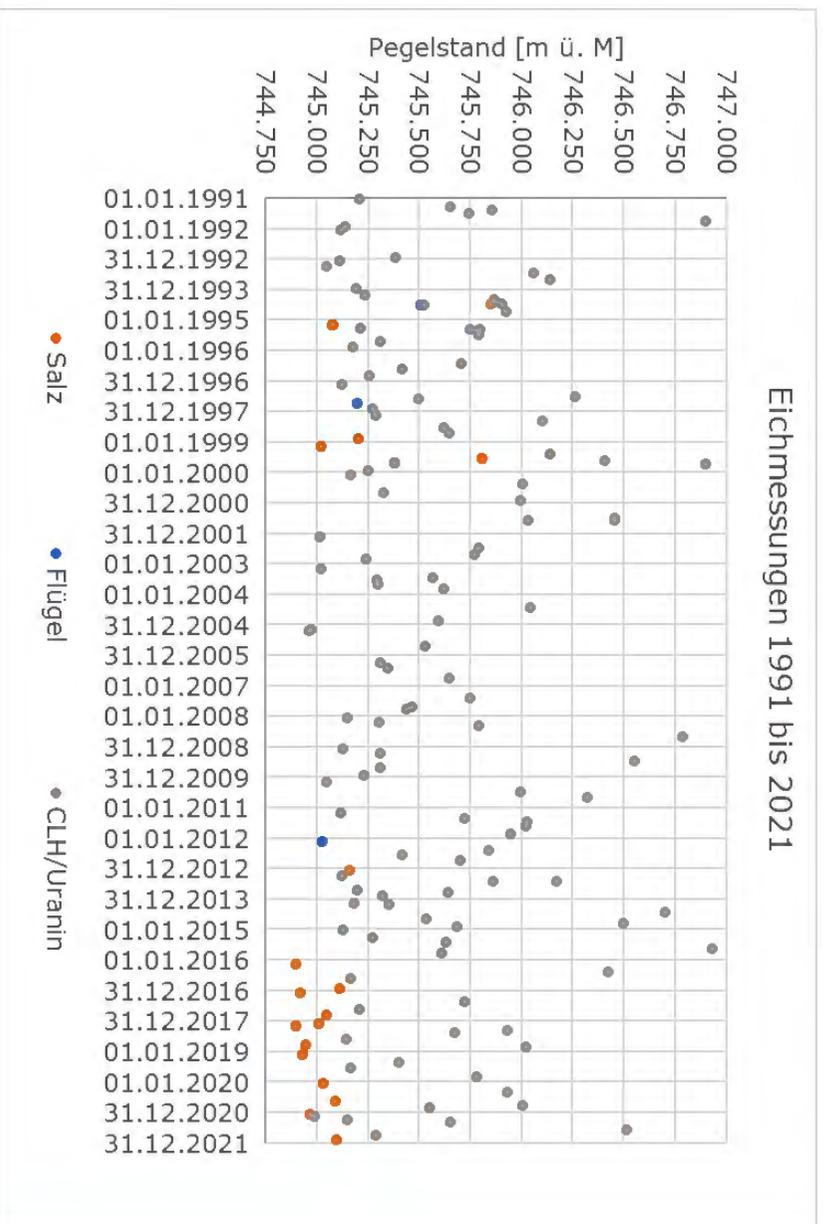
Abbildung 121: Pegelstand der Eichmessungen nach Methode über die Zeit

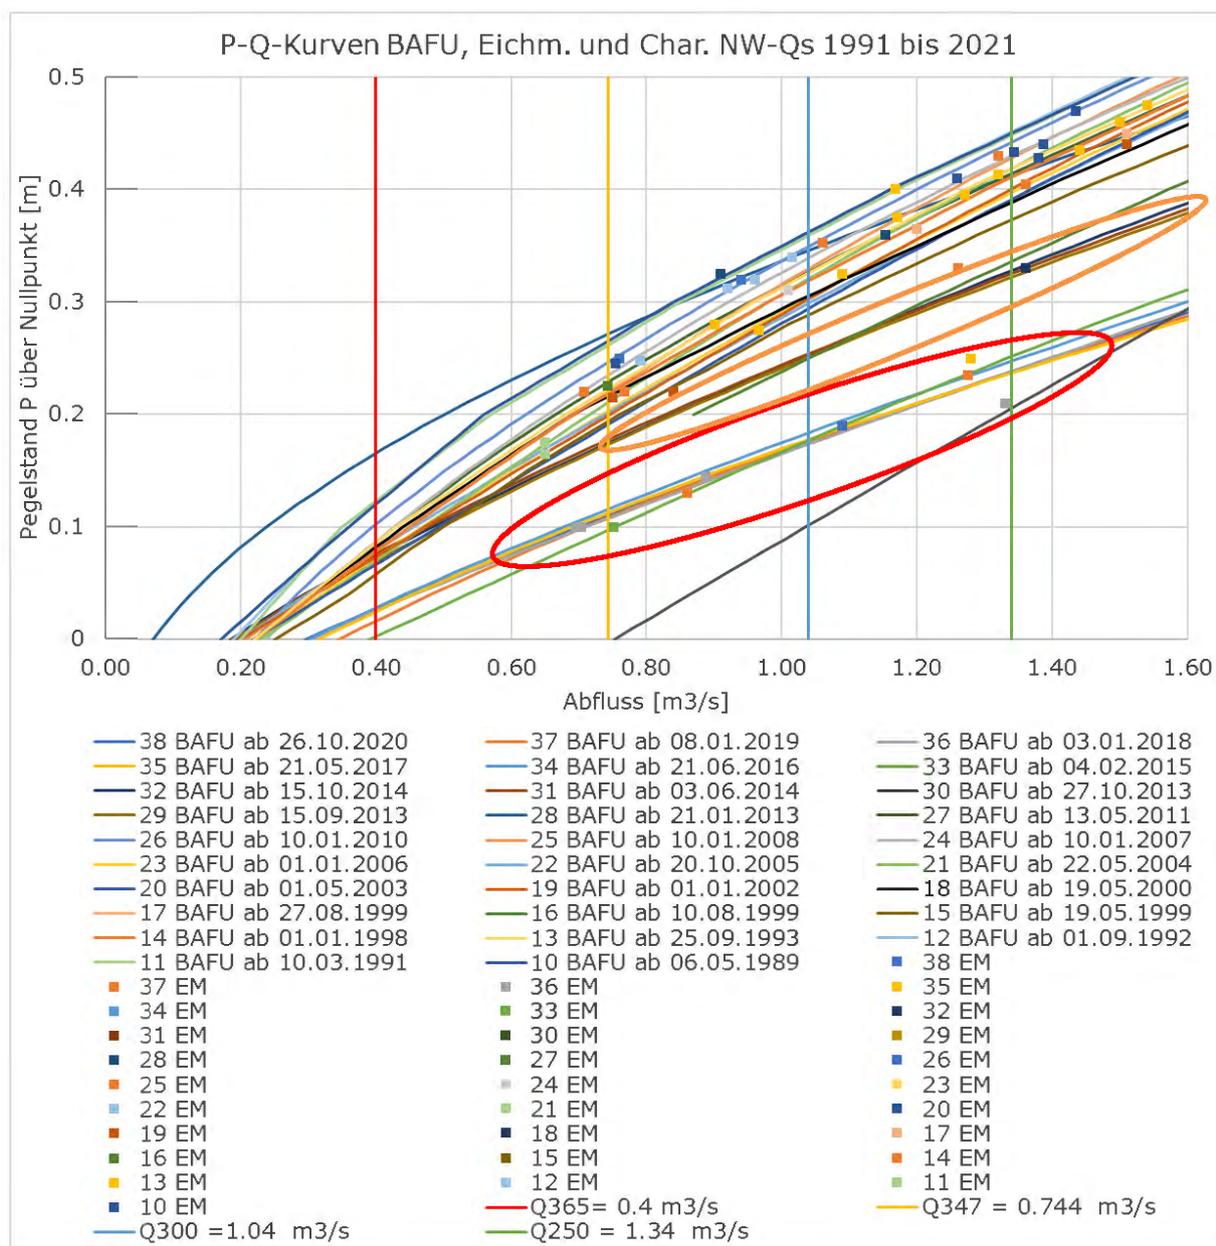
Abbildung 130: Calancasca, Lage der P-Q-Kurven BAFU, welche im Untersuchungszeitraum verwendet wurden. Im orangen und roten Oval Kurven mit auffällig tiefen Pegelständen.

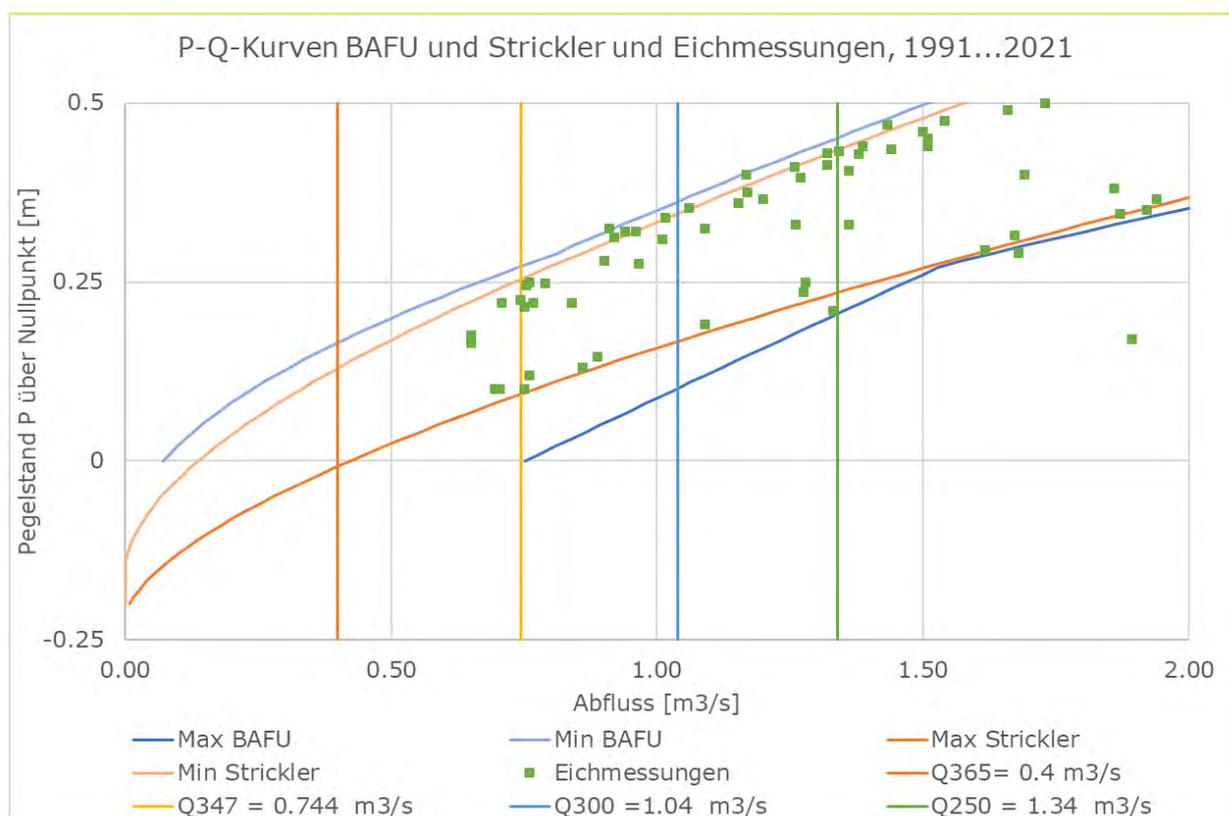
Abbildung 131: Hüllkurven der P-Q-Kurven, Eichmessungen und der charakteristischen Abflüsse

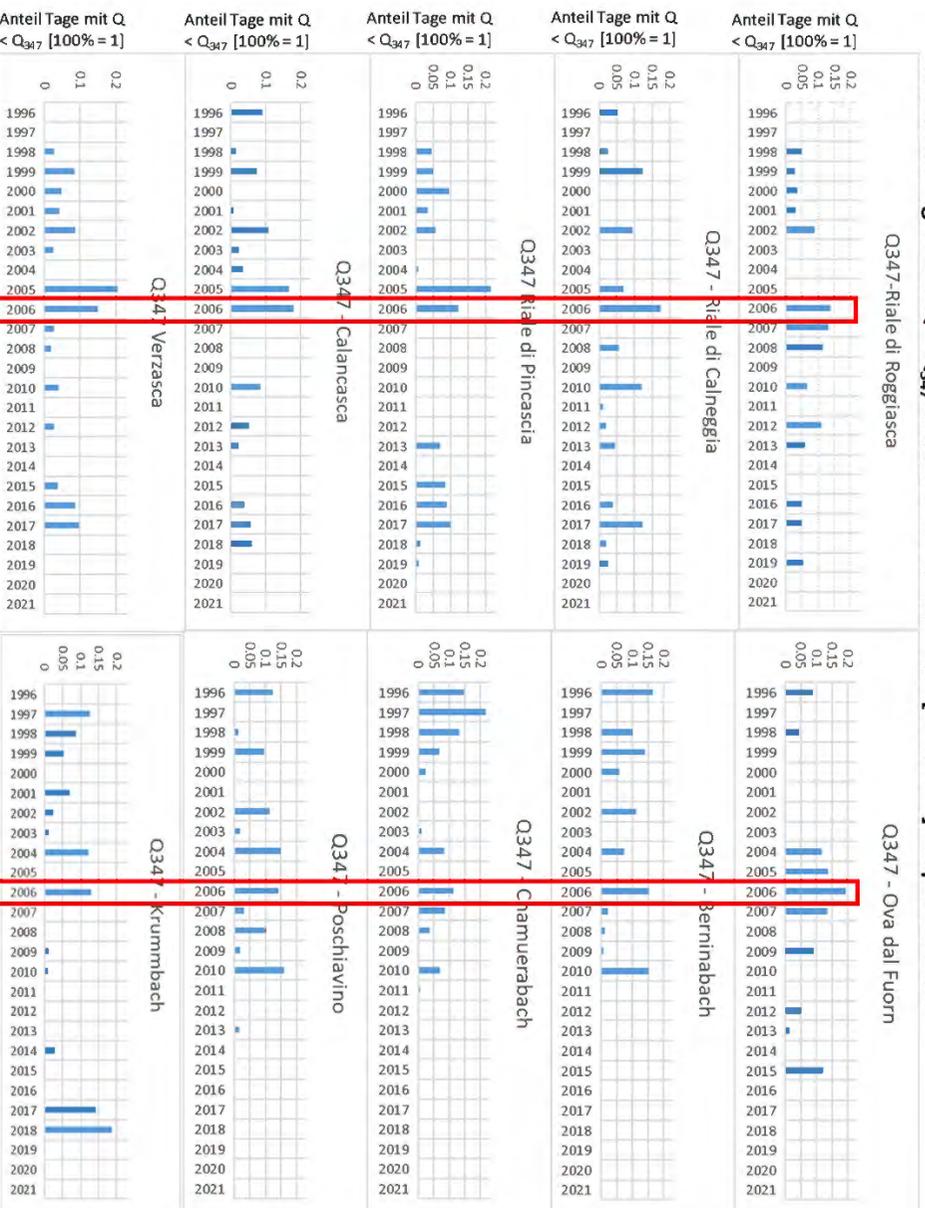
Abbildung 135: Repräsentative Auswahl an Einzugsgebieten der Alpennordseite, Anteile der Tage mit $Q < Q_{347}$ für jedes Jahr der Messreihe zwischen 1996 und 2021. Im Winter 2006 waren die Winterabflüsse in allen gemessenen Gebieten der Alpensüdseite vergleichsweise tief. Die Calancaasca bildete somit keine Ausnahme.

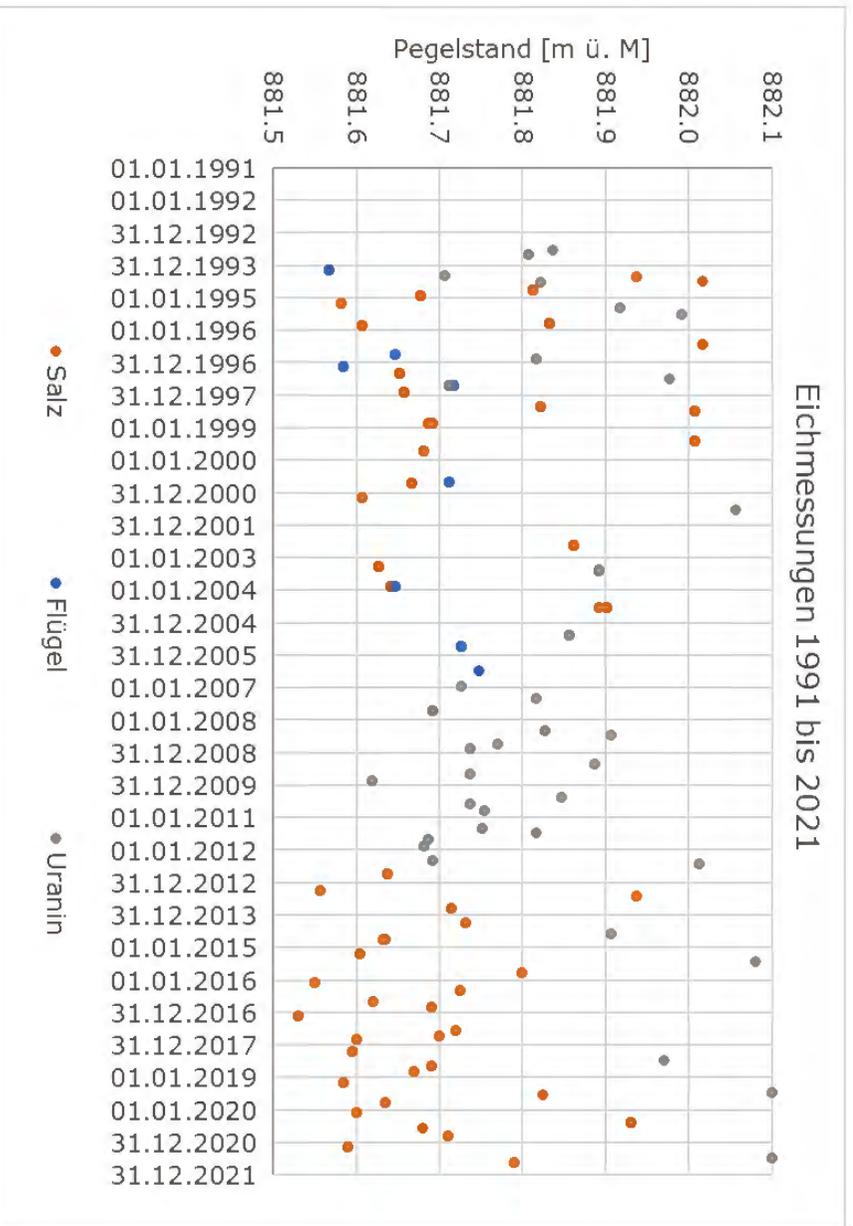
Abbildung 139: Pegelstand der Eichmessungen nach Methode über die Zeit

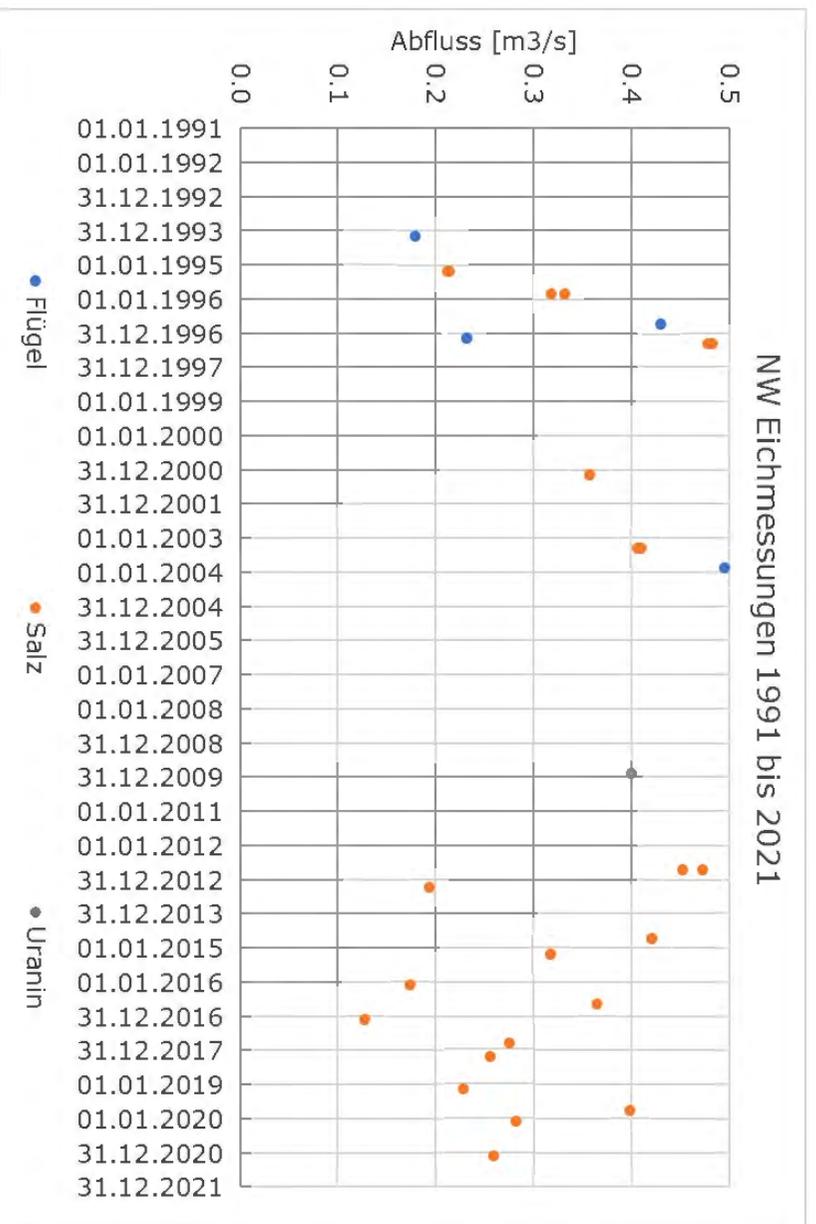
Abbildung 140: Abfluss der Niedrigwasser-Eichmessungen nach Methode über die Zeit.

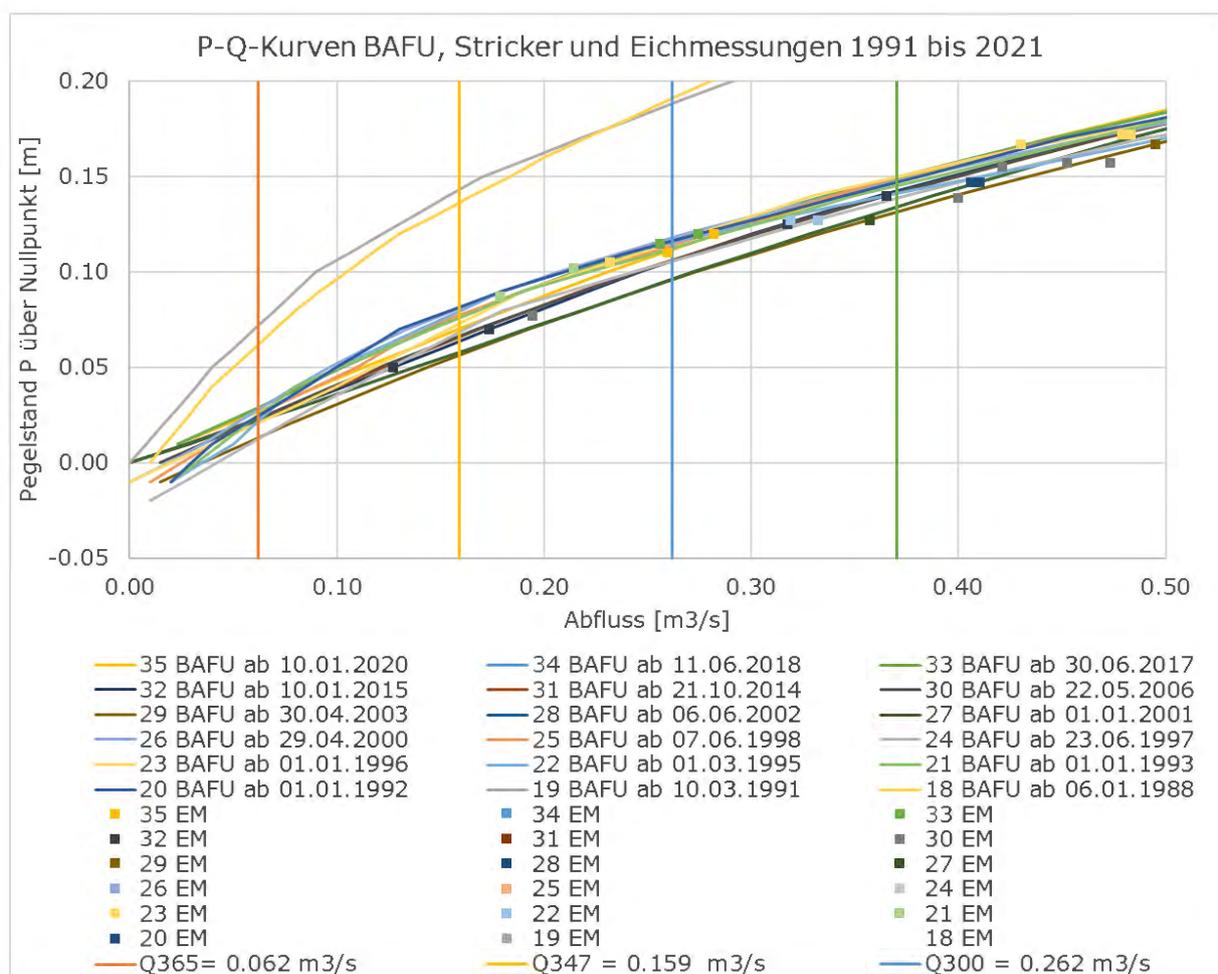
Abbildung 146 Lage der verwendeten P-Q-Kurven BAFU und ihre Eichmessungen

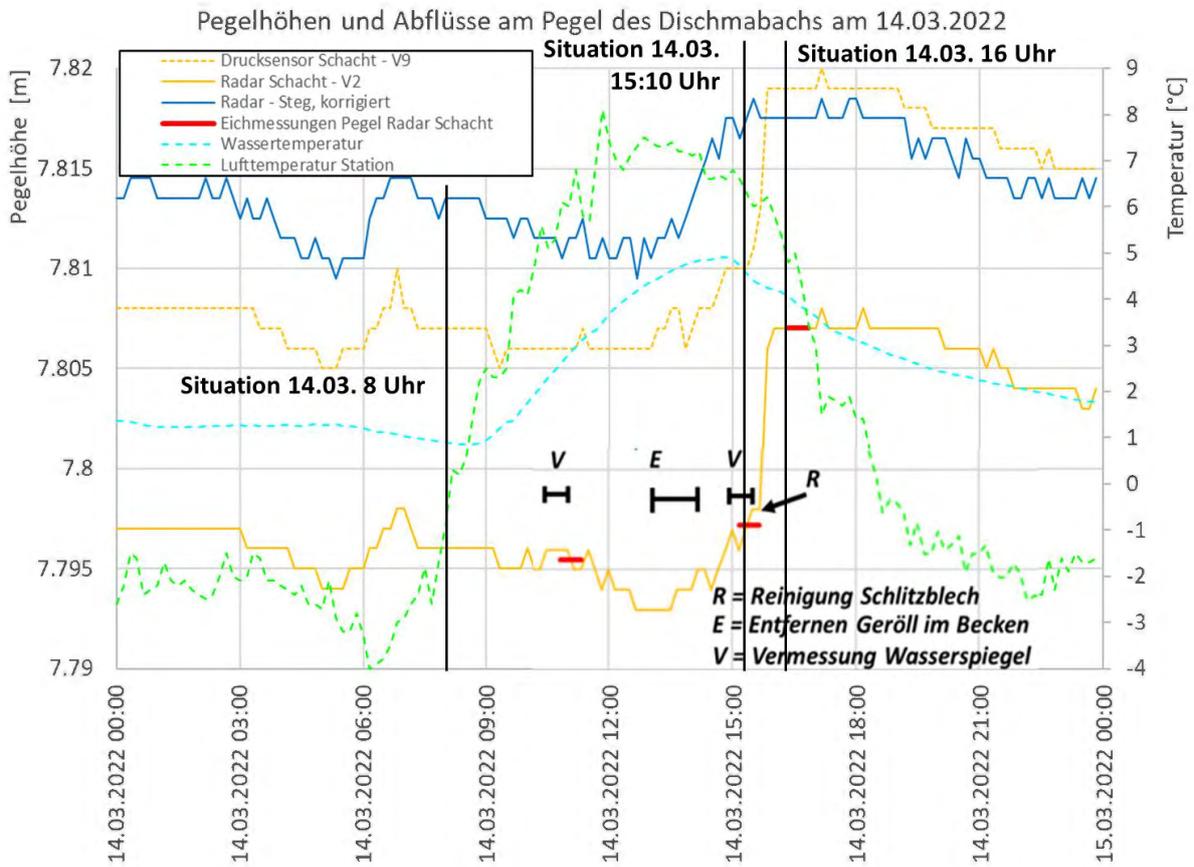
Abbildung 158: Pegel- und Abflussmessungen am Dischmabach 14.03.2022

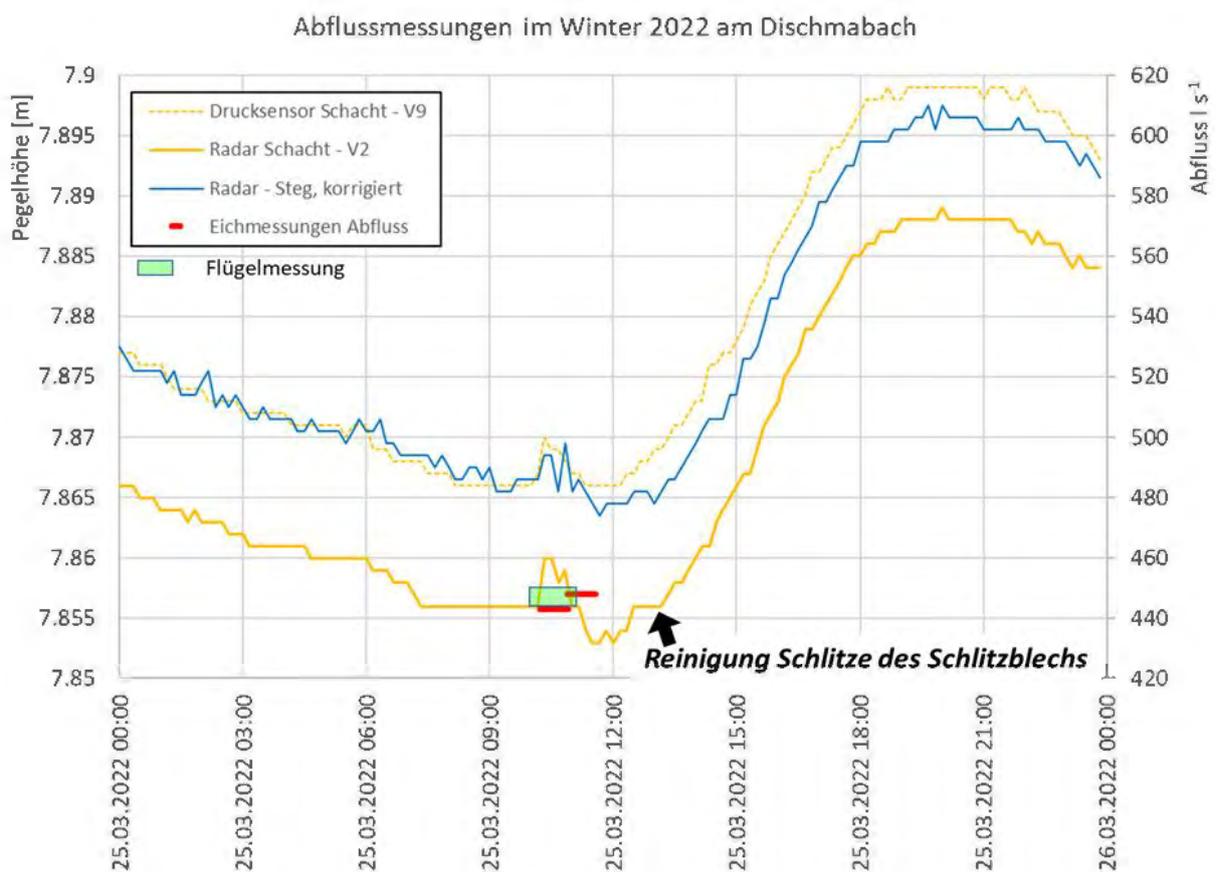
Abbildung 162: Pegel- und Abflussmessungen am Dischmabach am 25.03.2022

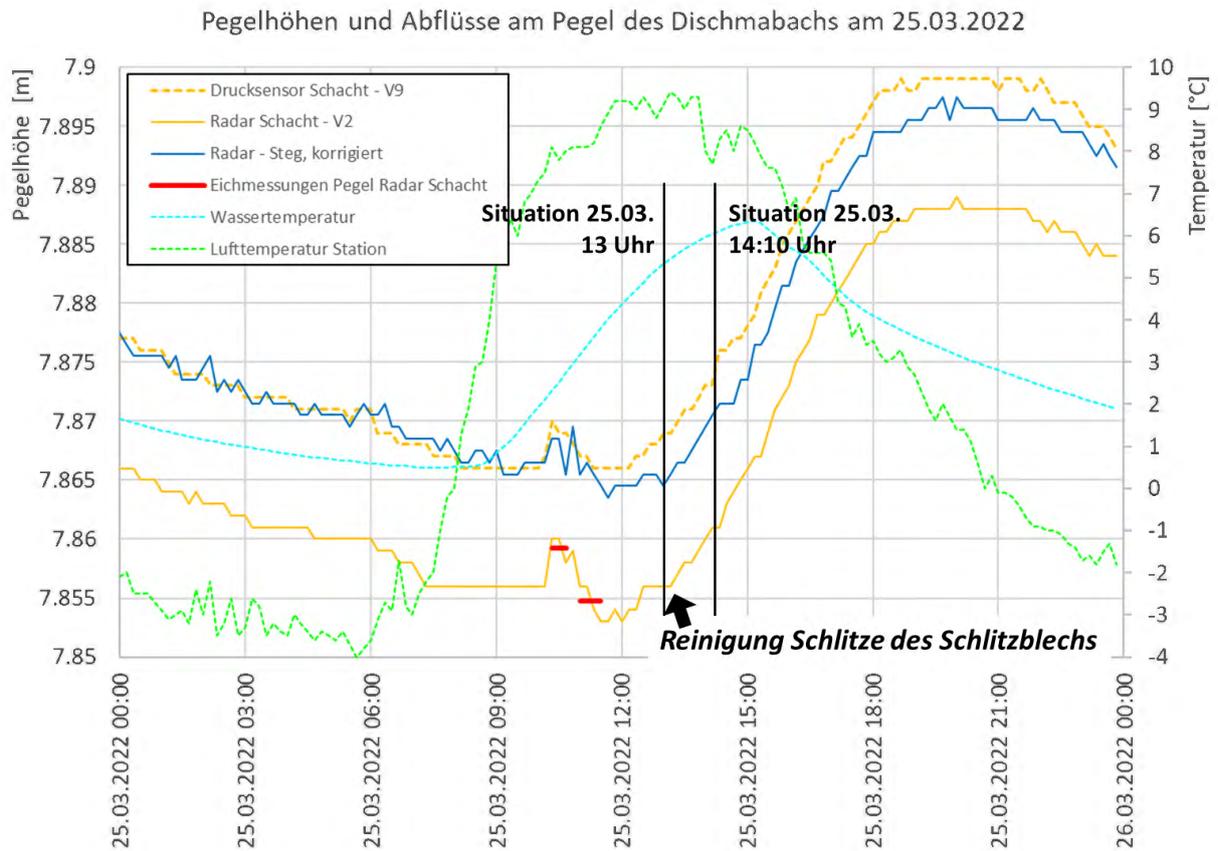
Abbildung 163: Pegel- und Abflussmessungen am Dischmabach am 25.03.2022
