Überprüfung von Winterabflüssen an alpi- nen Messstationen

Zürich und Münsingen, 17. April 2023

Im Auftrag des Bundesamtes für Umwelt (BAFU)

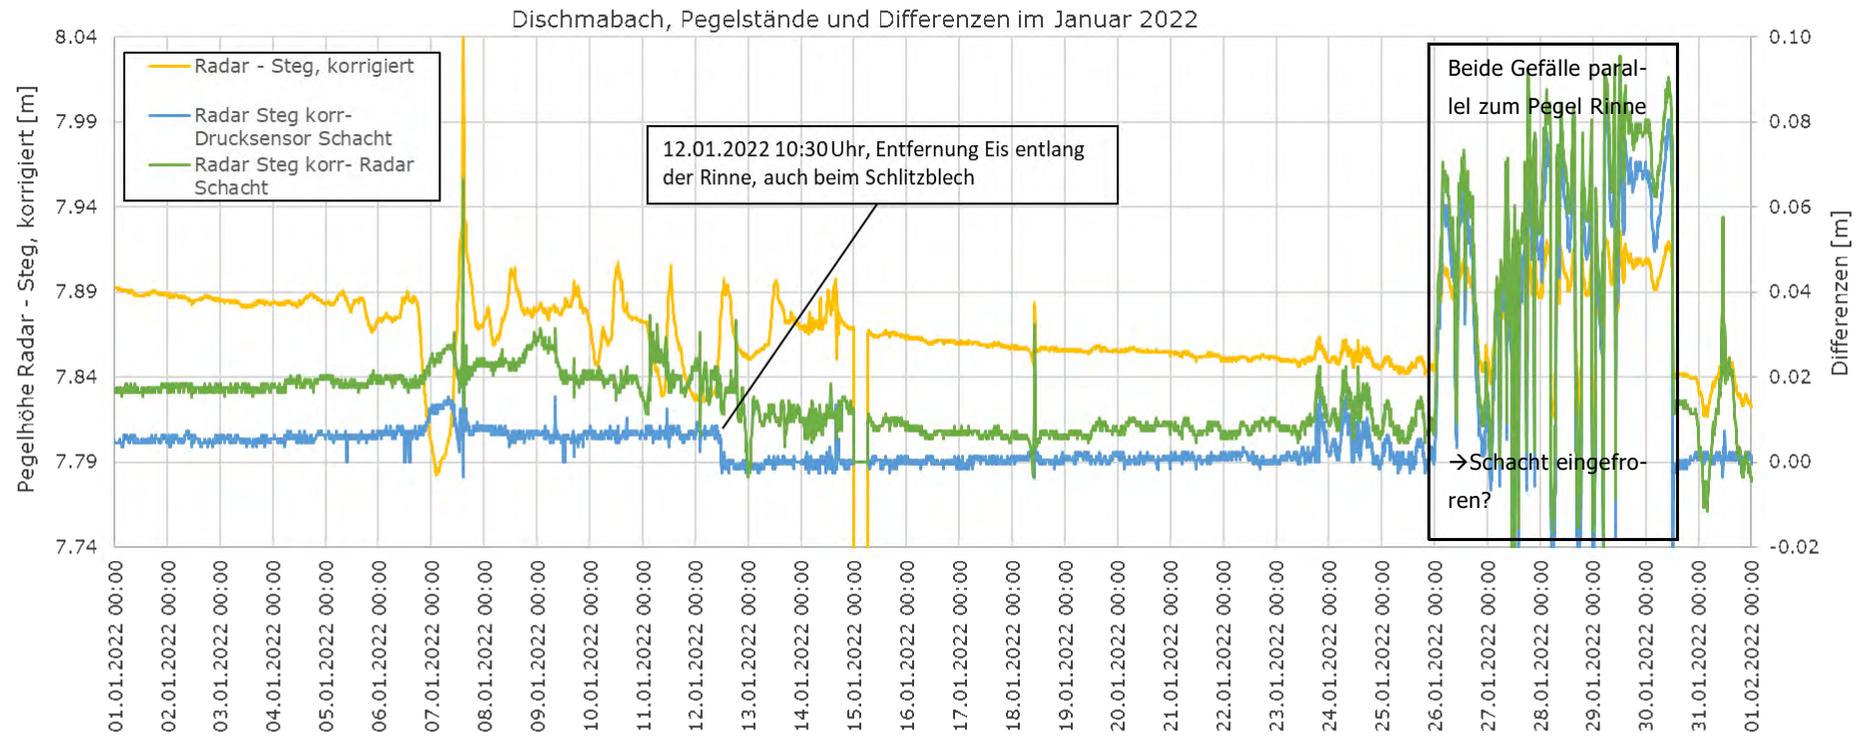
Abbildung 167: Dischmabach, Pegelstände und Differenzen im Januar 2022

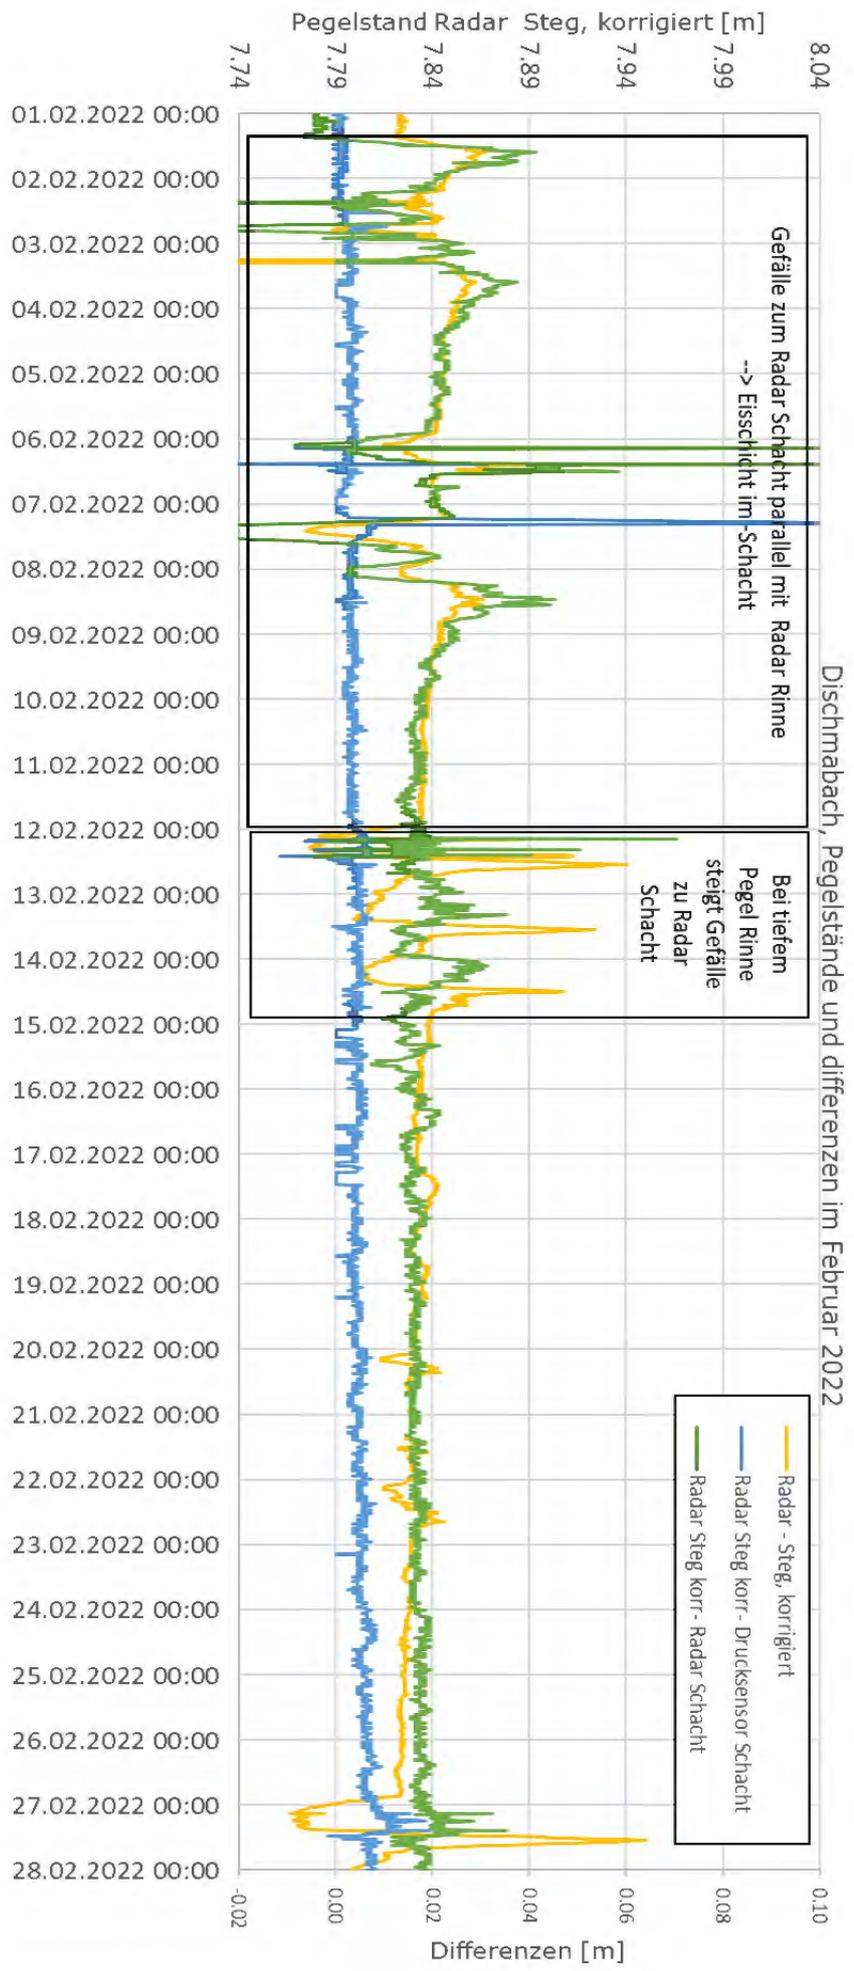
Abbildung 168: Dirschmabach, Pegelstände und Differenzen im Februar 2022

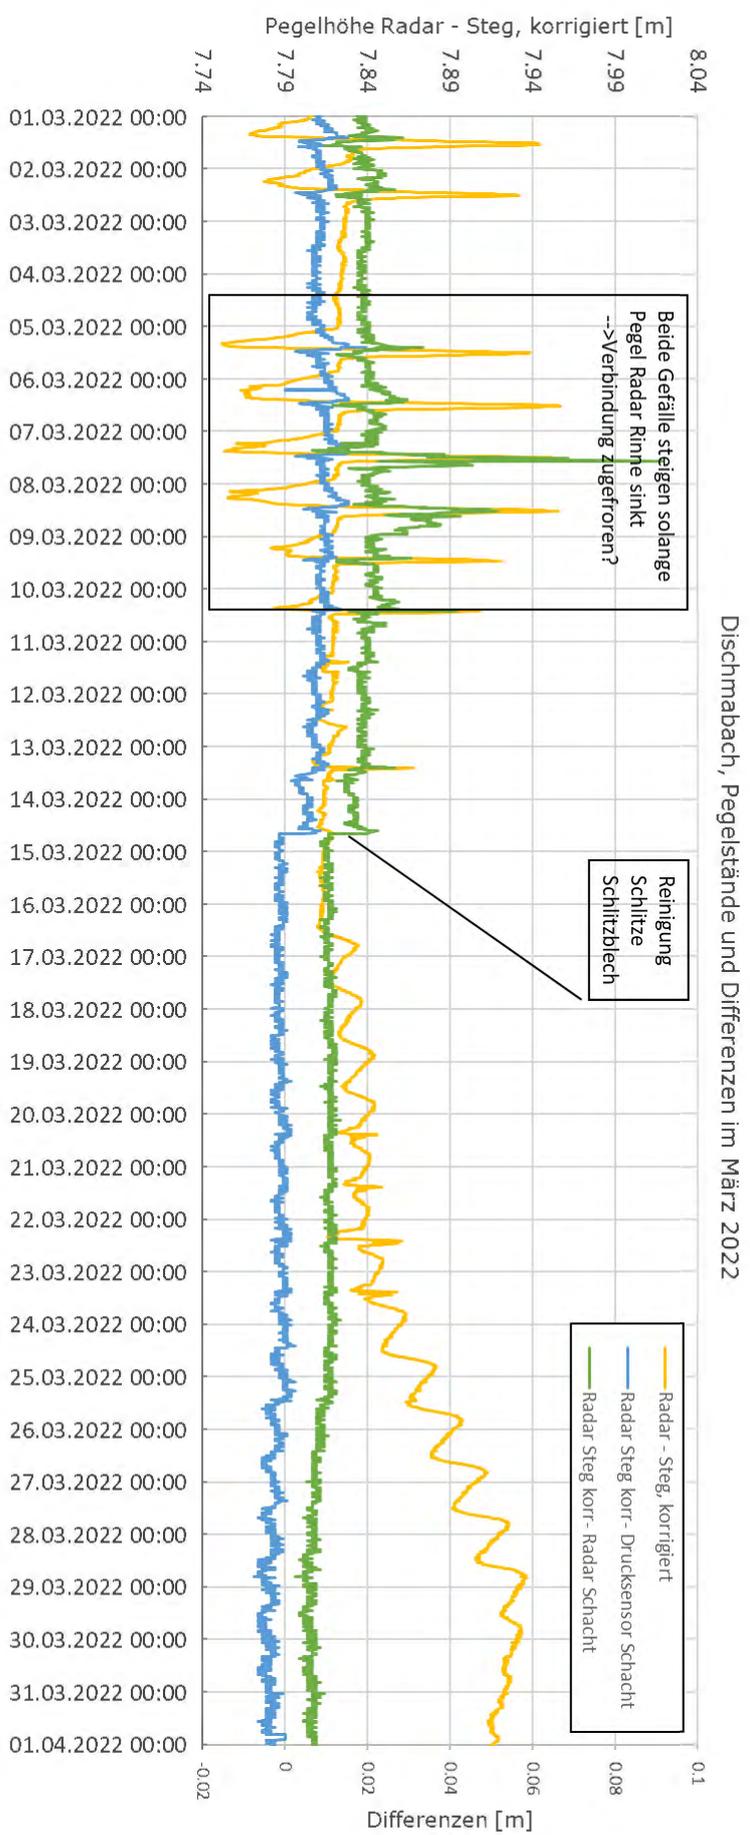
Abbildung: 169 Dischmabach, Pegelstände und Differenzen im März 2022

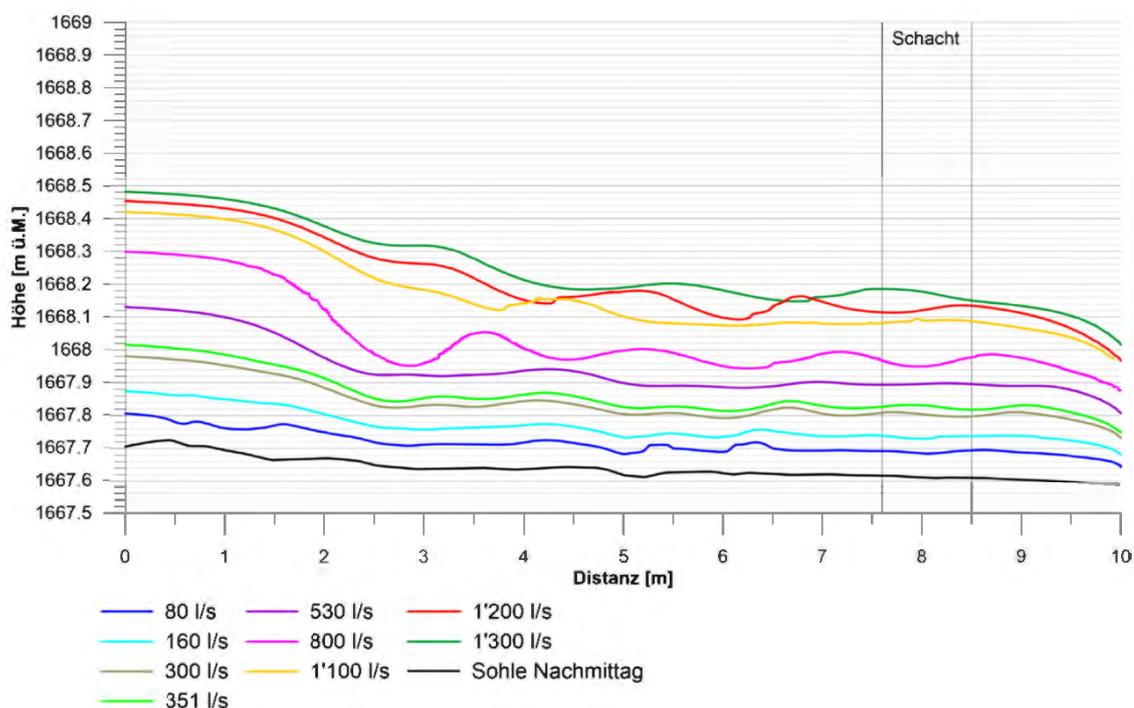
Abbildung 172: Mit 3D-Flow modellierte Wasseroberfläche in der Niedrigwasserrinne des Pegel des Dischmabaches für verschiedene Abflüsse (aus VAW, 2023).

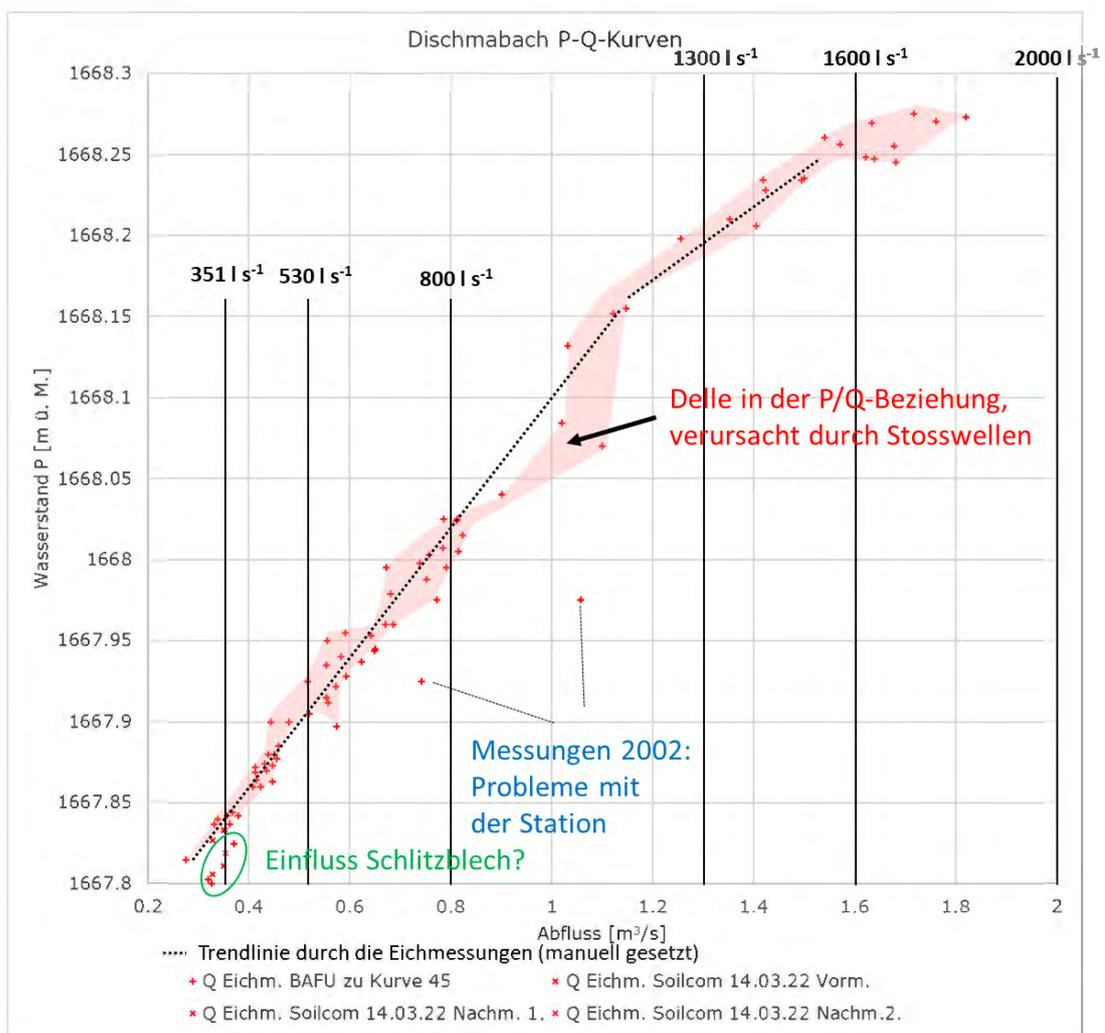
- Der Effekt der Stosswellen auf die P/Q-Beziehung widerspiegelt sich in der Streuung der Pegelhöhen der Eichmessungen *Abbildung 173*). Zwischen 200 l s^{-1} und 530 l s^{-1} , also bei geringen Wellenamplituden (die grün eingekreisten Eichmessungen ausgenommen), schwanken die Pegelhöhen der Eichmessungen um eine manuell gesetzte Mittellinie weniger stark als bei Abflüssen grösser 530 l s^{-1} (grössere Wellenamplituden). Die rot eingefärbte Fläche stellt eine Umhüllende der Lage der Eichmessungen dar. Sie wurde manuell erstellt. Interessant ist auch die Beobachtung, dass die Pegelhöhen der Eichmessungen zwischen 800 l s^{-1} und 1100 l s^{-1} wesentlich tiefer liegen als die der Mittellinie. Möglicherweise wird die P/Q-Beziehung in diesem Bereich durch eine ausgeprägte Stosswelle beeinflusst, die bei diesen Abflüssen ihr Wellental genau im Bereich des Schachtes hat. Denkbar wäre, dass die Amplitude der Stosswelle, die sich bei 800 l s^{-1} zeigt, mit steigendem Abfluss noch grösser wird. Das würde bedeuten, dass die abflussabhängigen Wellen zu Dellen in der P-Q-Beziehung führen und zur Folge haben, dass sich die P-Q-Beziehung von Steg und Schacht annähern und distanzieren, was in der Praxis schwierig zu handhaben ist. Diese Hypothese sollte weiterverfolgt werden. Die Lagen der mit einem grünen Kreis umrandeten Eichmessungen im Niedrigwasserbereich unterscheiden sich wesentlich

Abbildung 173: Lage der Eichmessungen des Dischmabaches zwischen 200 und 2000 l s⁻¹.

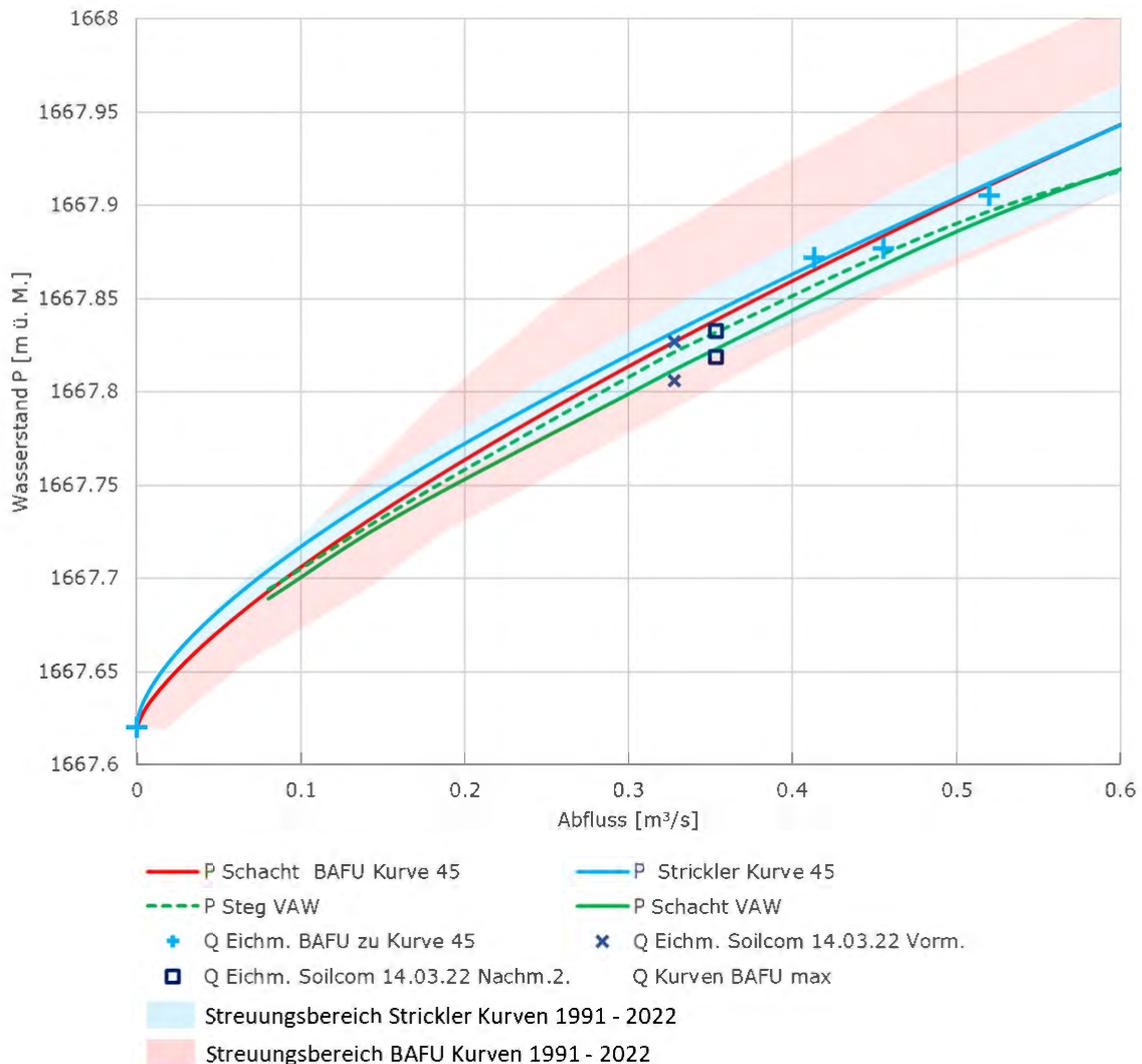
Abbildung 174: Vergleich der P-Q-Beziehungen Strickler, BAFU und VAW zwischen Q260 und Q365. Dargestellt sind zudem die Flächen der Streubereiche aller Strickler- und BAFU- P-Q-Beziehungen seit 1991.

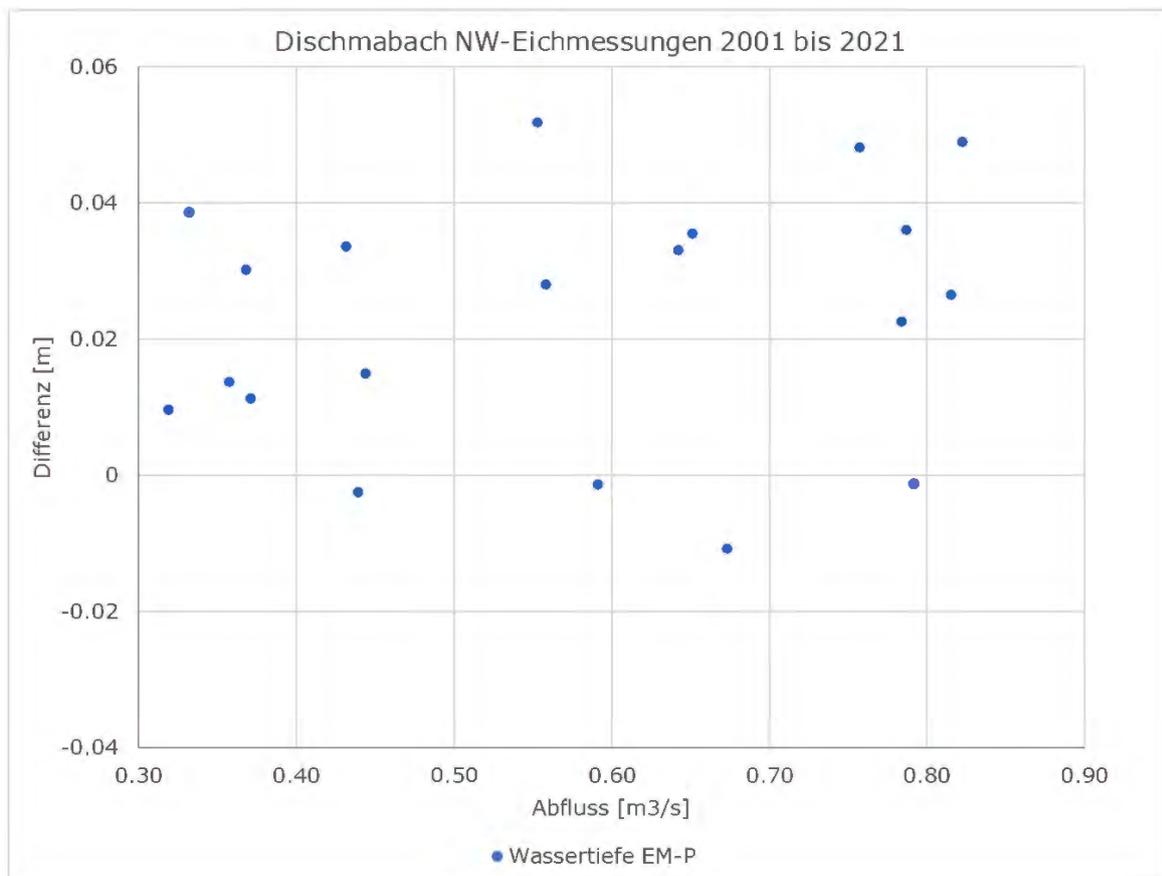
Abbildung 178: Dischmabach, Gefälle zwischen den Wasseroberflächen bei der Flügelmessung

Abbildung 178). Es kann von einem veränderten Sohlgefälle, Abweichungen bei den Eichmessungen im Pegelstand, Abweichungen bei den Pegelmessungen, oder von einem veränderlichen Fließgefälle zwischen Eichmessung und Pegelmessung herrühren.

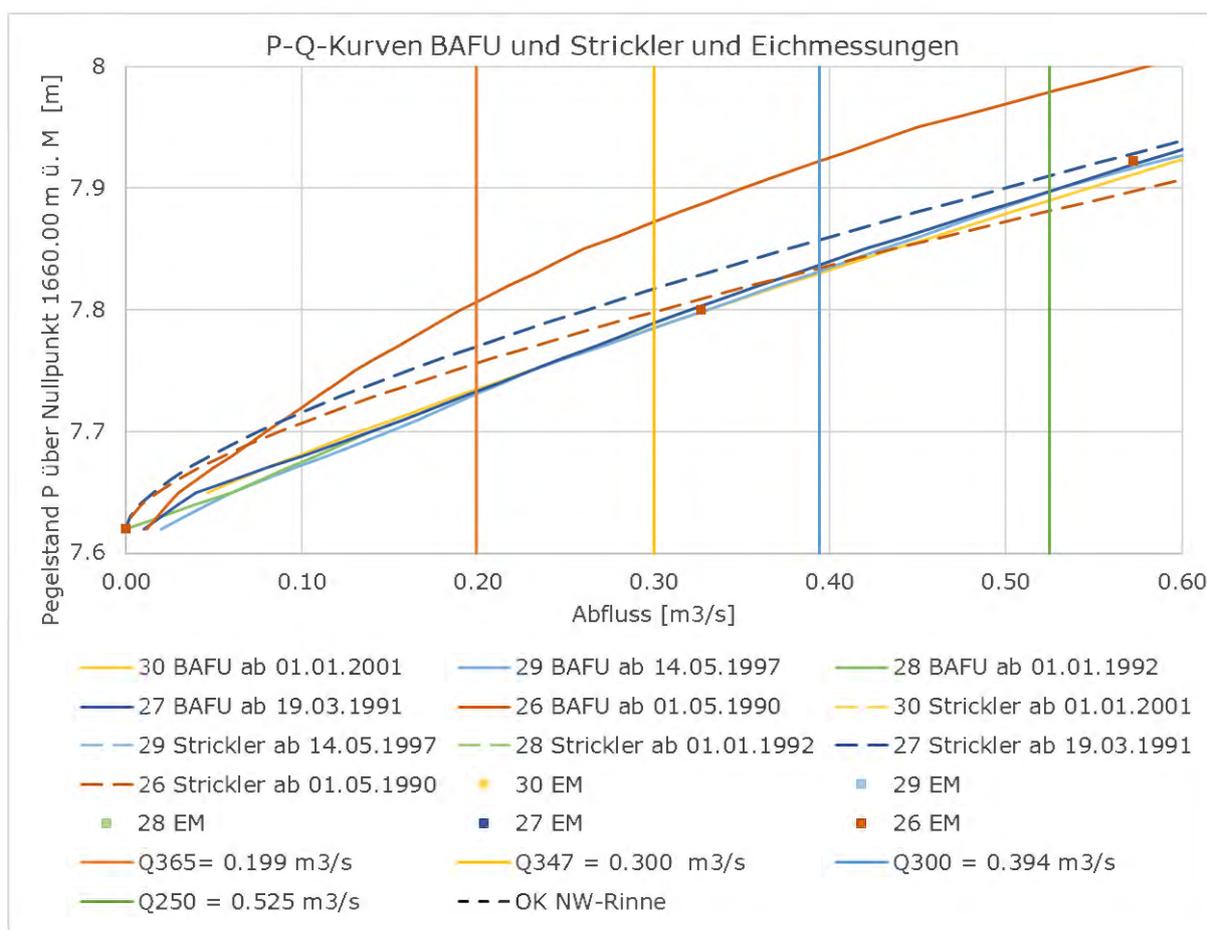
Im Folgenden werden die mit Strickler berechneten Kurven gemeinsam mit den vom BAFU eingesetzten P-Q-Kurven und ihren Eichpunkten dargestellt. Die Kurven 26 BAFU bis 29 BAFU (*Abbildung 179*), letztere gültig ab 14.05.1997, wurden vermutlich auf Grund der in diesen Zeiträumen ausgeführten Eichmessungen definiert. Unklar bleiben die Gründe für der Verlauf der Kurve 26 (rot), welche die Eichmessungen aus derselben Periode ignoriert und weit tiefere Abflüsse produziert als alle anderen Kurven. Vielleicht gab es dafür einen plausiblen Grund. Falls dieser irgendwo notiert wurde, wäre das sehr wertvoll zu wissen. Die Kurven 27 bis 30 liegen sehr nahe beieinander, wobei der Kurve 30 BAFU (gelb, gültig ab 1.1.2001) keine NW-Eichmessungen zu Grunde liegen. Die Kurven 26 Strickler bis 30 Strickler umfassen alle Eichmessungen inklusive derjenigen, die oben ignoriert wurde. Bei Pegelständen unter 7.8 m, bei denen die Kurven 26 BAFU bis 29 BAFU praktisch als Geraden verlaufen, zeigen die Kurven 26 Strickler bis 30 Strickler den erwarteten runderen Verlauf.

Abbildung 179: PQ-Kurven BAFU und Strickler Nummern 26 bis 30 mit den dazu verwendeten Eichmessungen

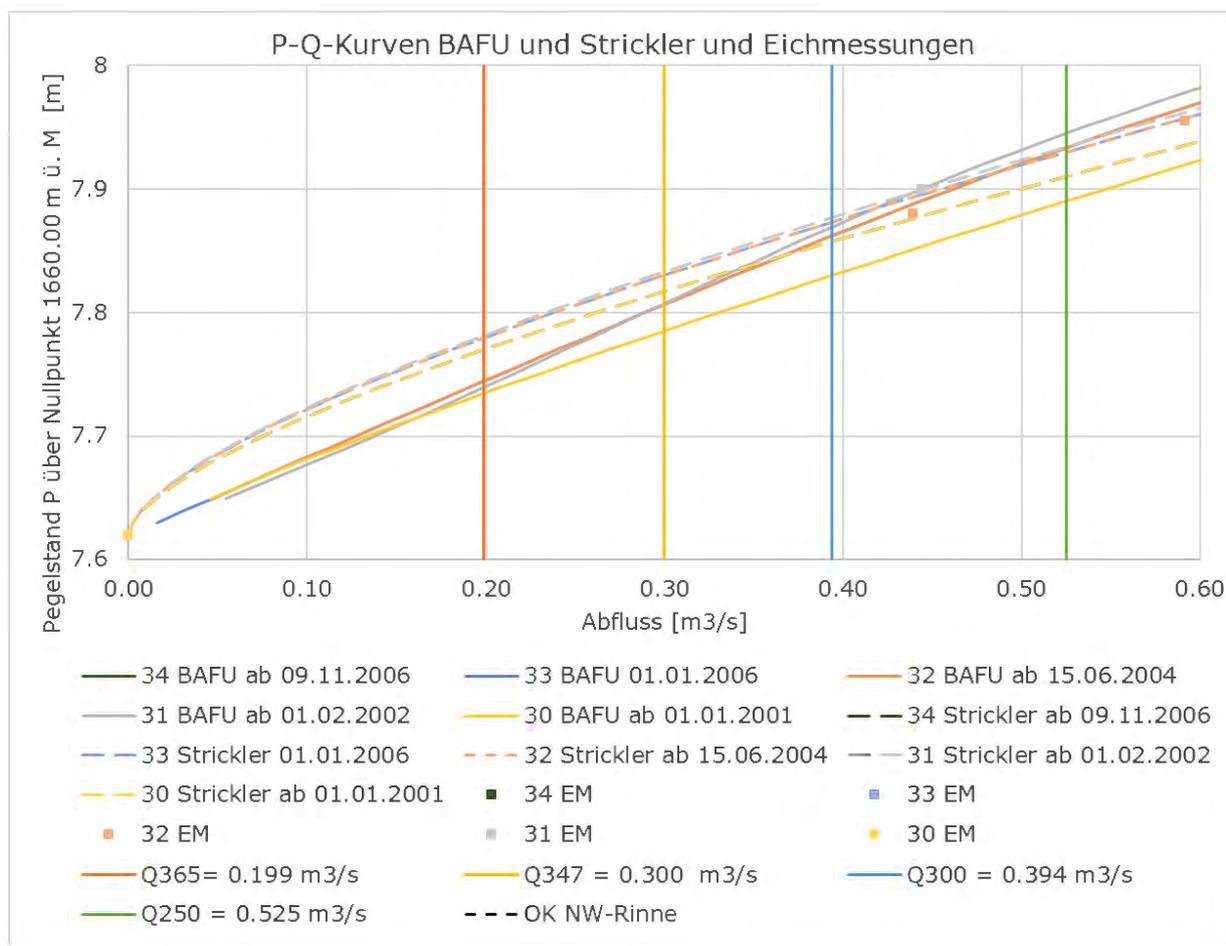
Abbildung 180: PQ-Kurven BAFU und Strickler Nummern 30 bis 34 mit den dazu verwendeten Eichmessungen

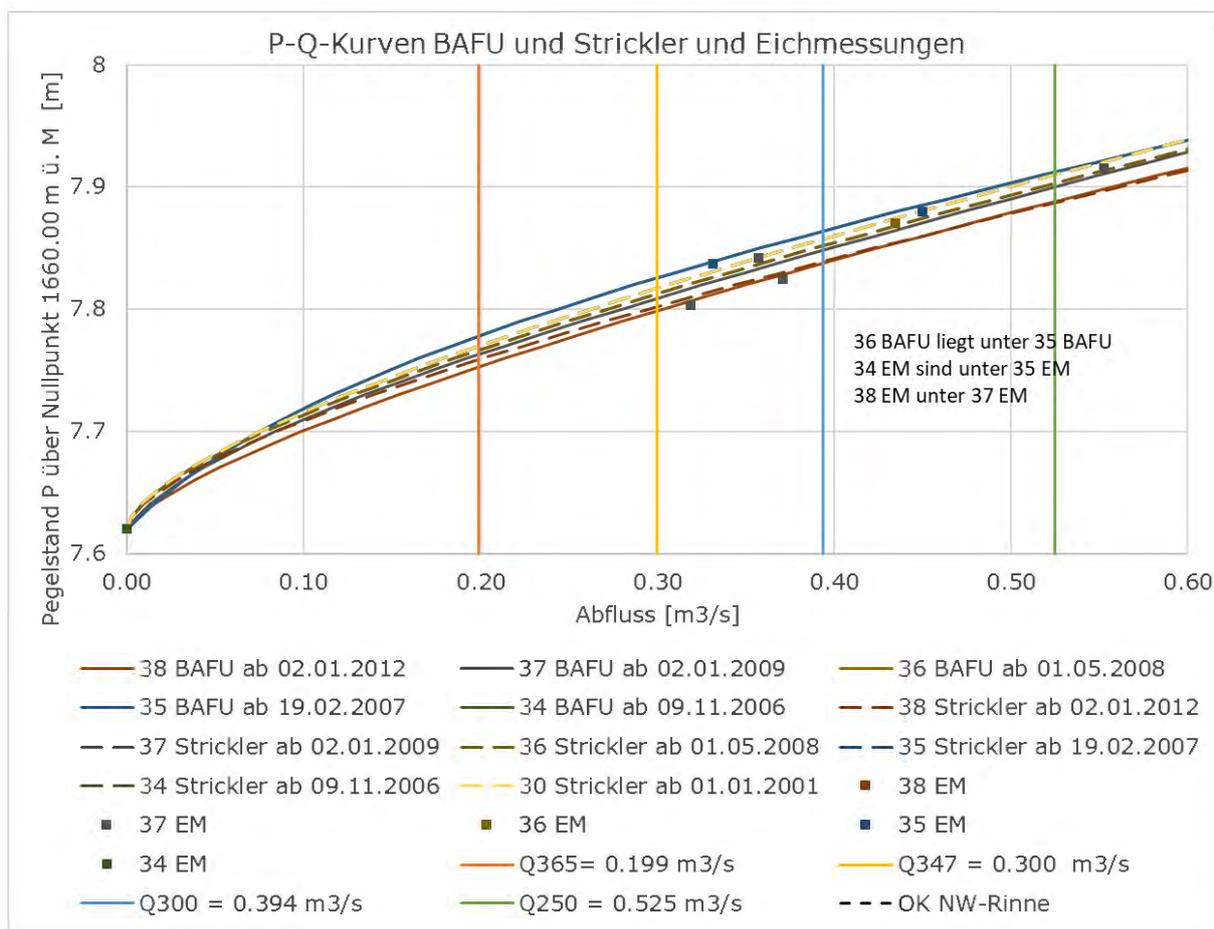
Abbildung 181: PQ-Kurven BAFU und Strickler Nummern 34 bis 38 mit den dazu verwendeten Eichmessungen

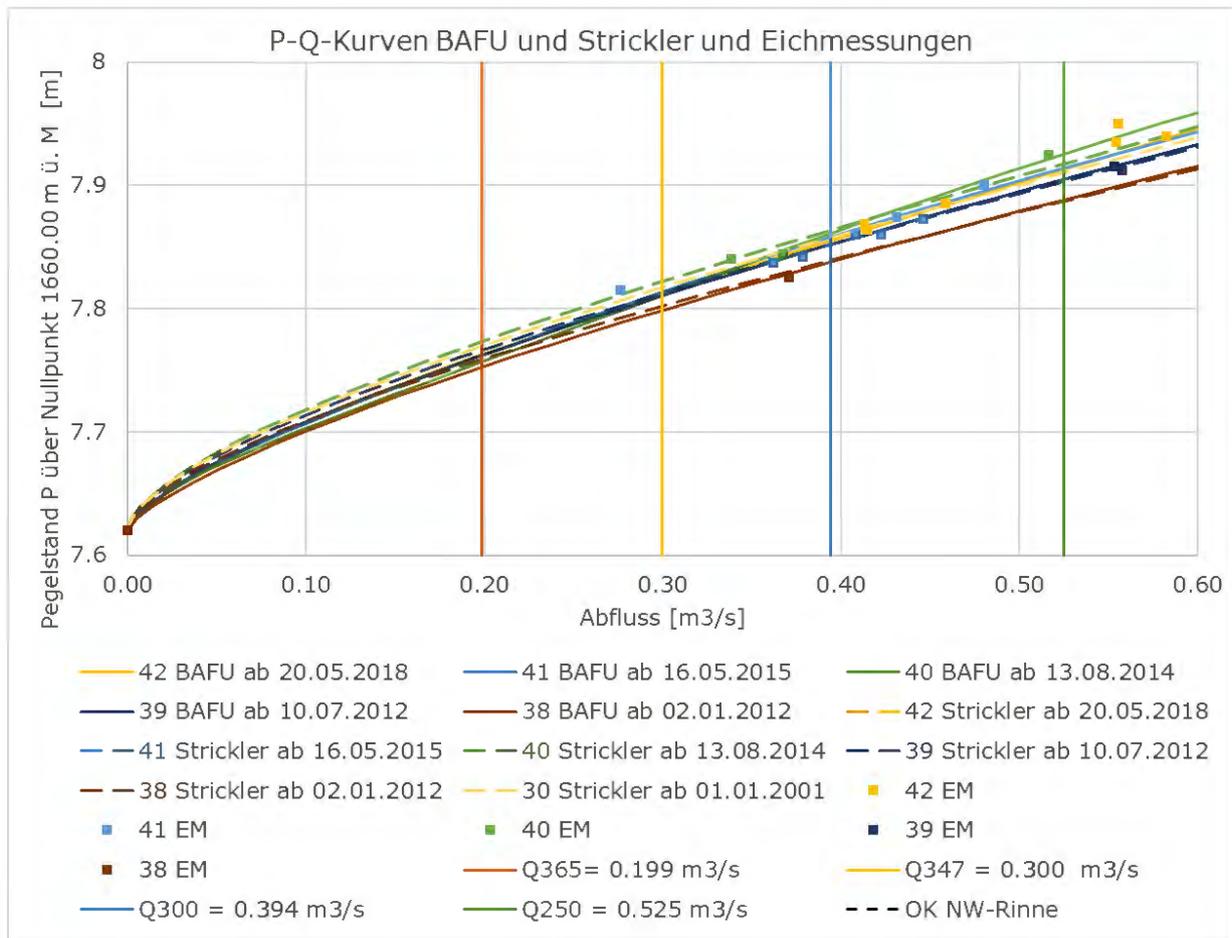
Abbildung 182: PQ-Kurven BAFU und Strickler Nummern 39 bis 42 mit den dazu verwendeten Eichmessungen

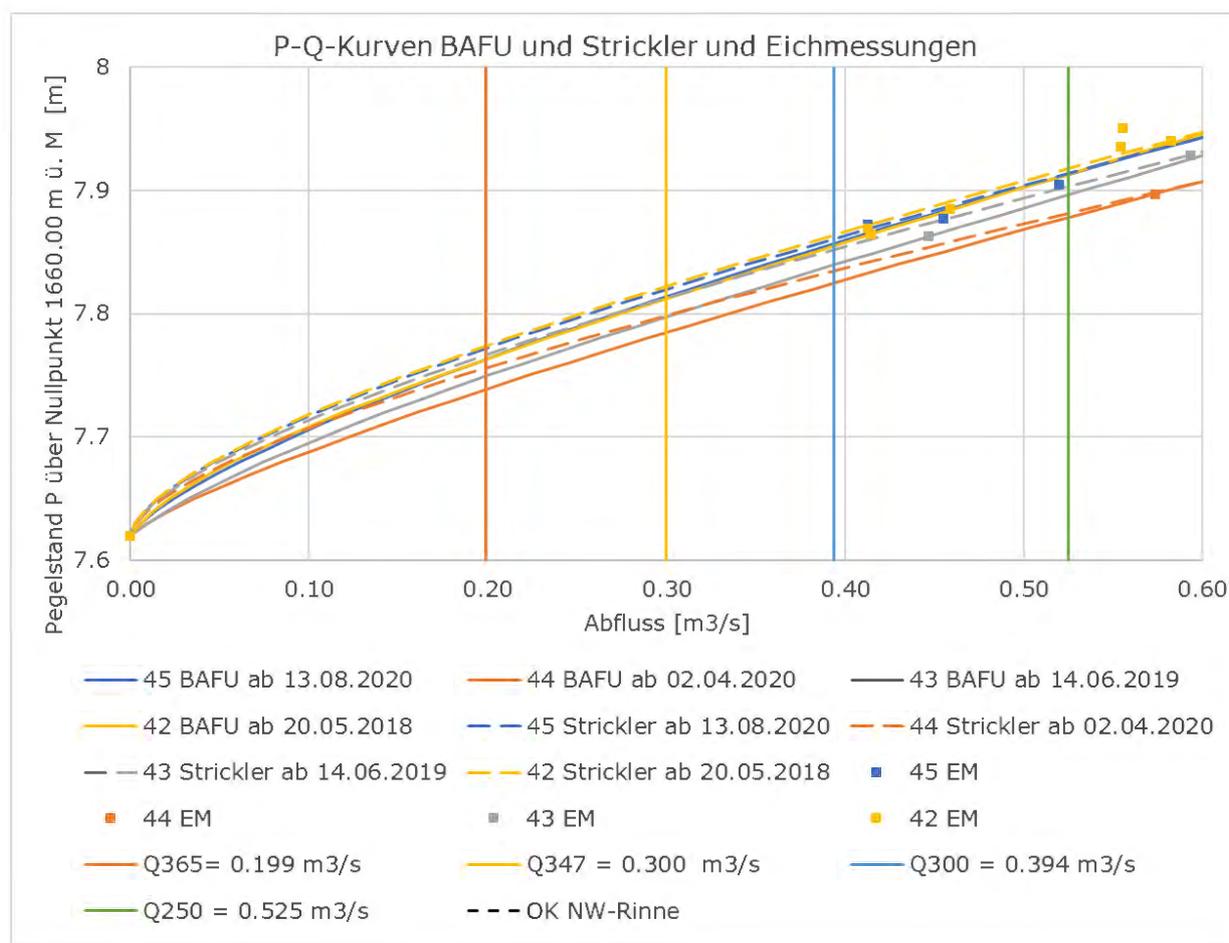
Abbildung 183: PQ-Kurven BAFU und Strickler Nummern 42 bis 45 mit den dazu verwendeten Eichmessungen

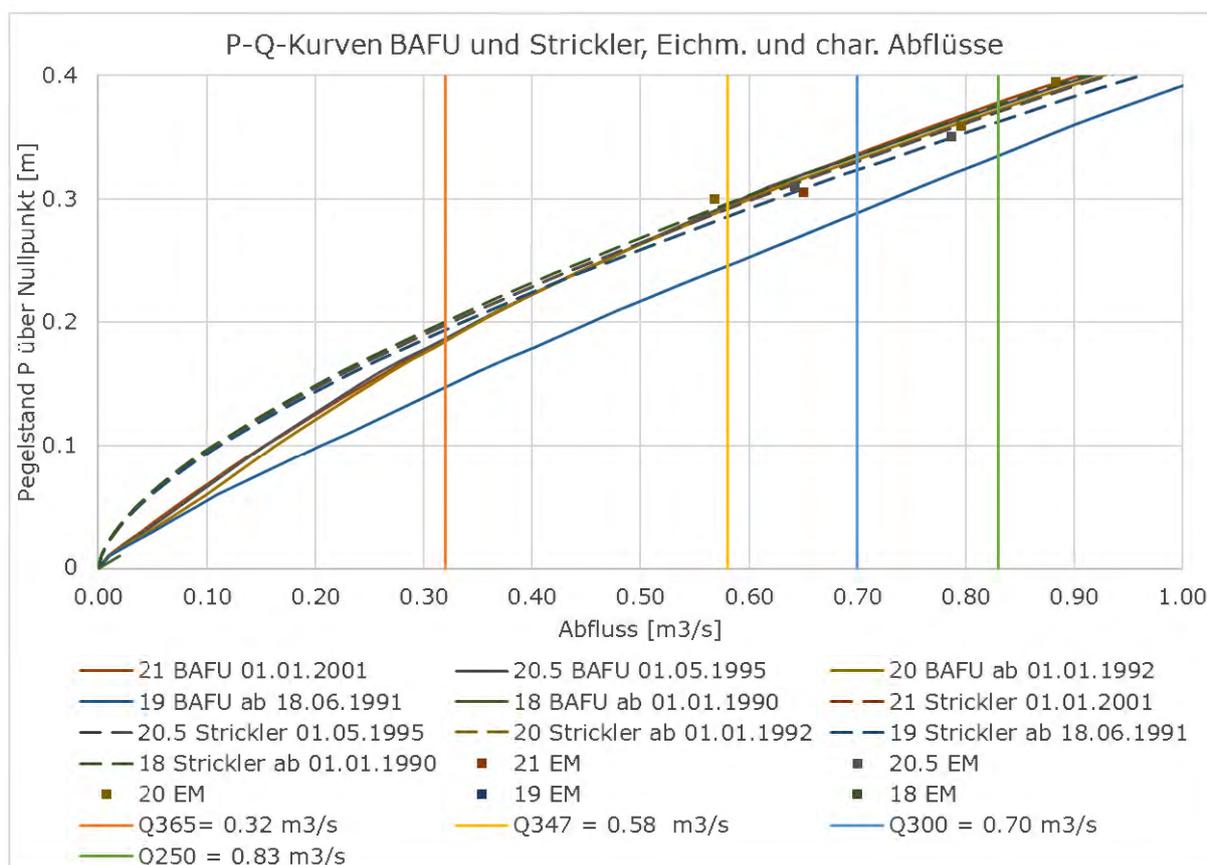
Abbildung 184: P-Q-Kurven 18 bis 21 und die dafür verwendeten Eichmessungen im Niedrigwasser

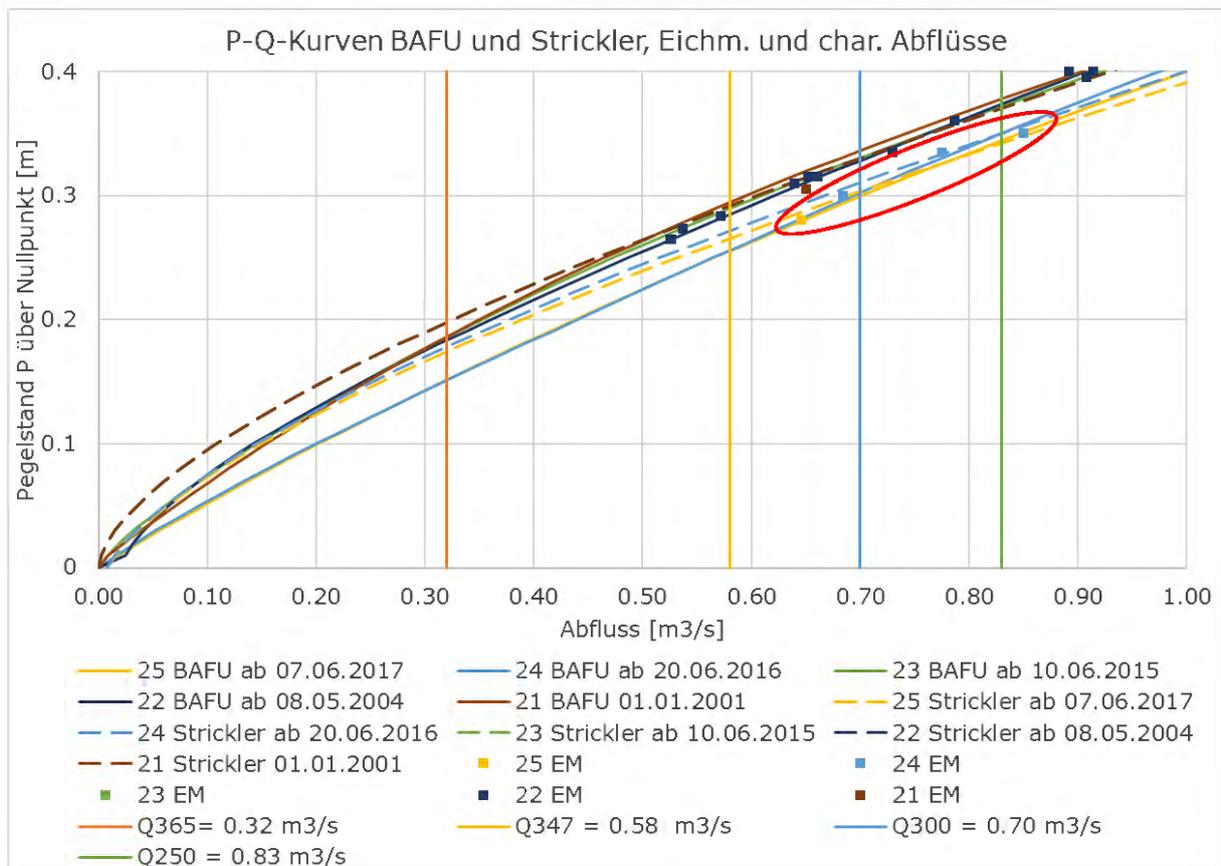
Abbildung 185: P-Q-Kurven 21 bis 25 und die dafür verwendeten Eichmessungen im Niedrigwasser

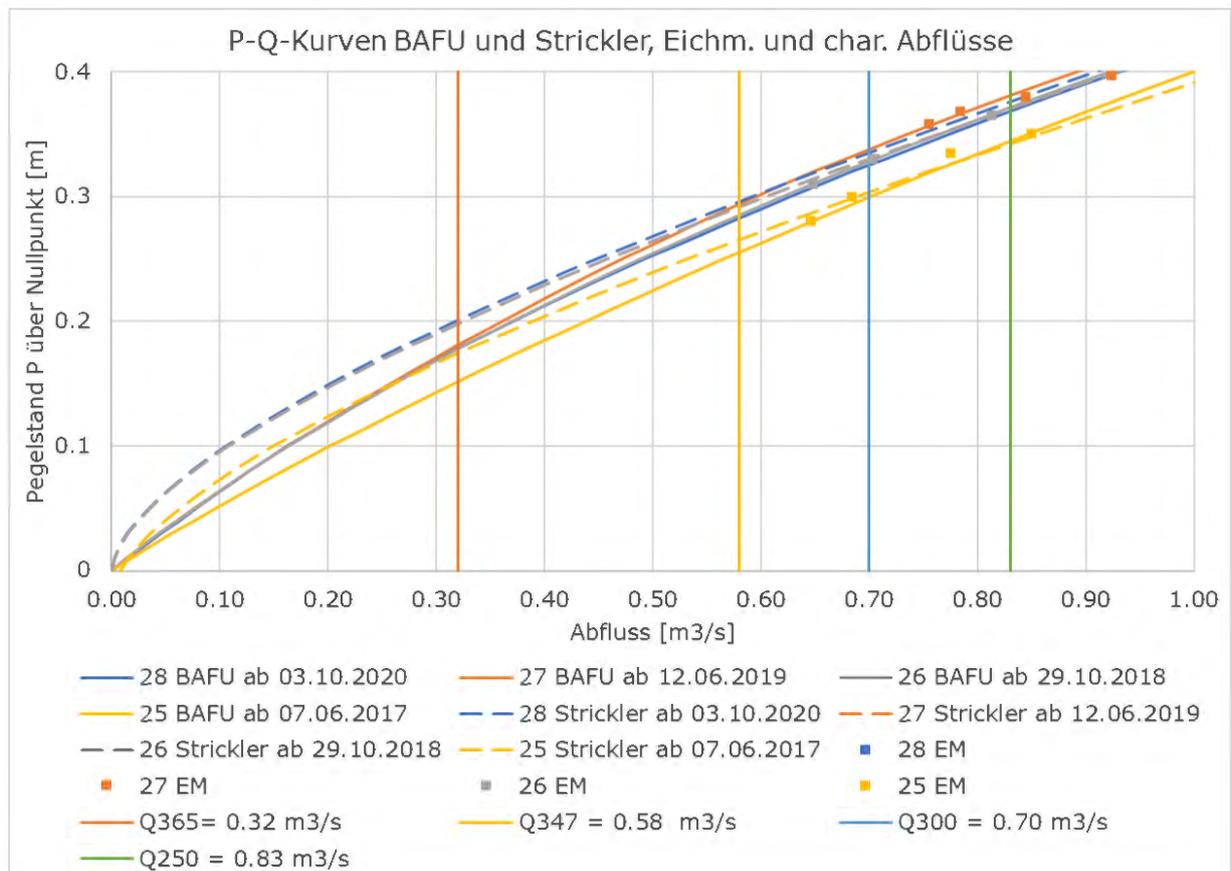
Abbildung 186: P-Q-Kurven 25 bis 28 und die dafür verwendeten Eichmessungen im Niedrigwasser

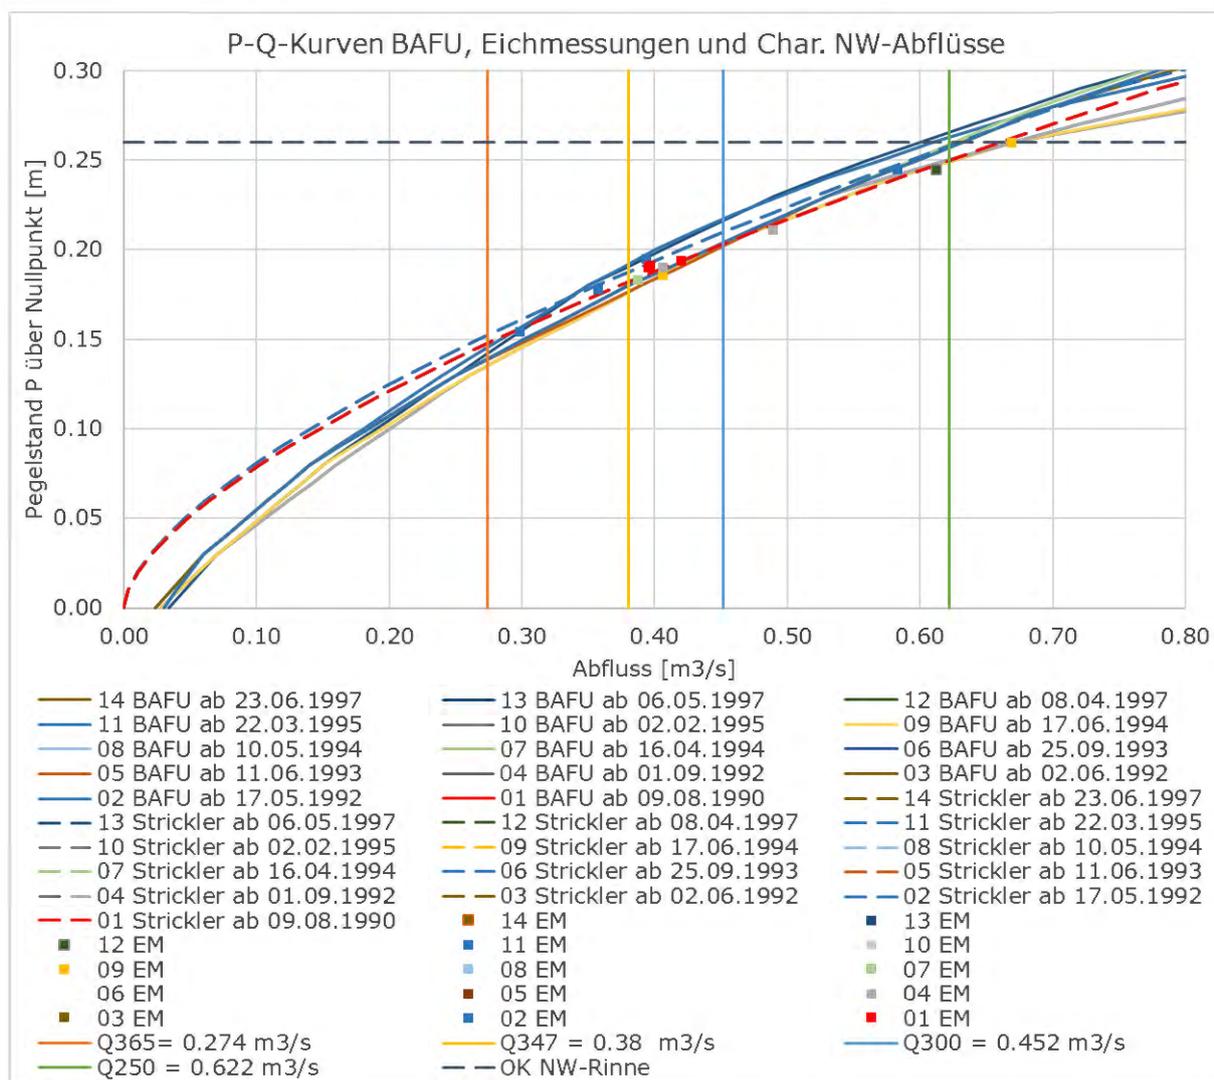
Abbildung 188: Frühere Station Goneri, P-Q-Kurven BAFU und Strickler 01 bis 14

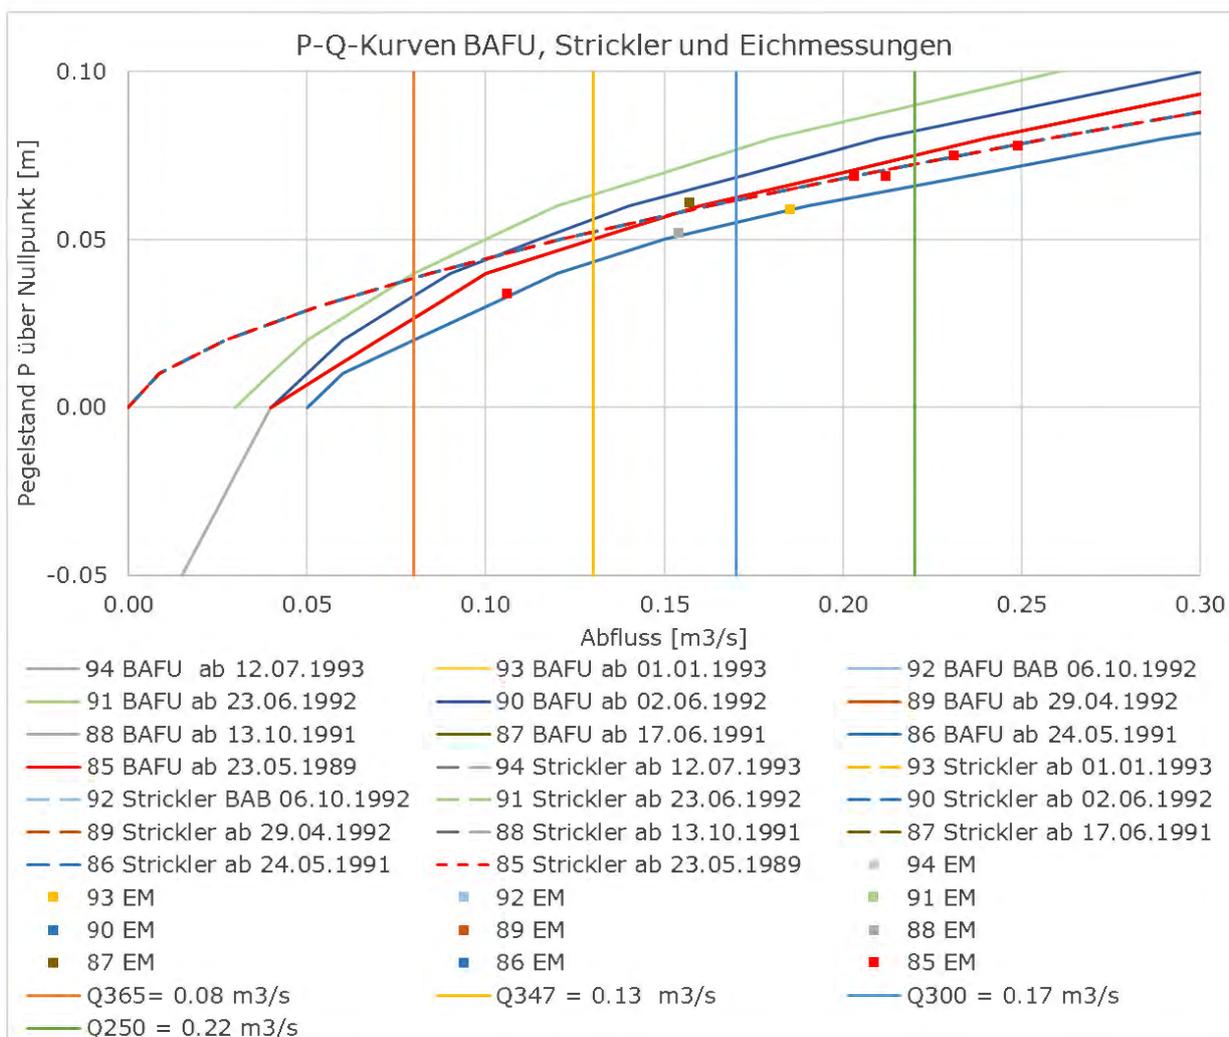
Abbildung 197: Früherer Standort Station Krummbach, P-Q- Kurven 85 bis 94

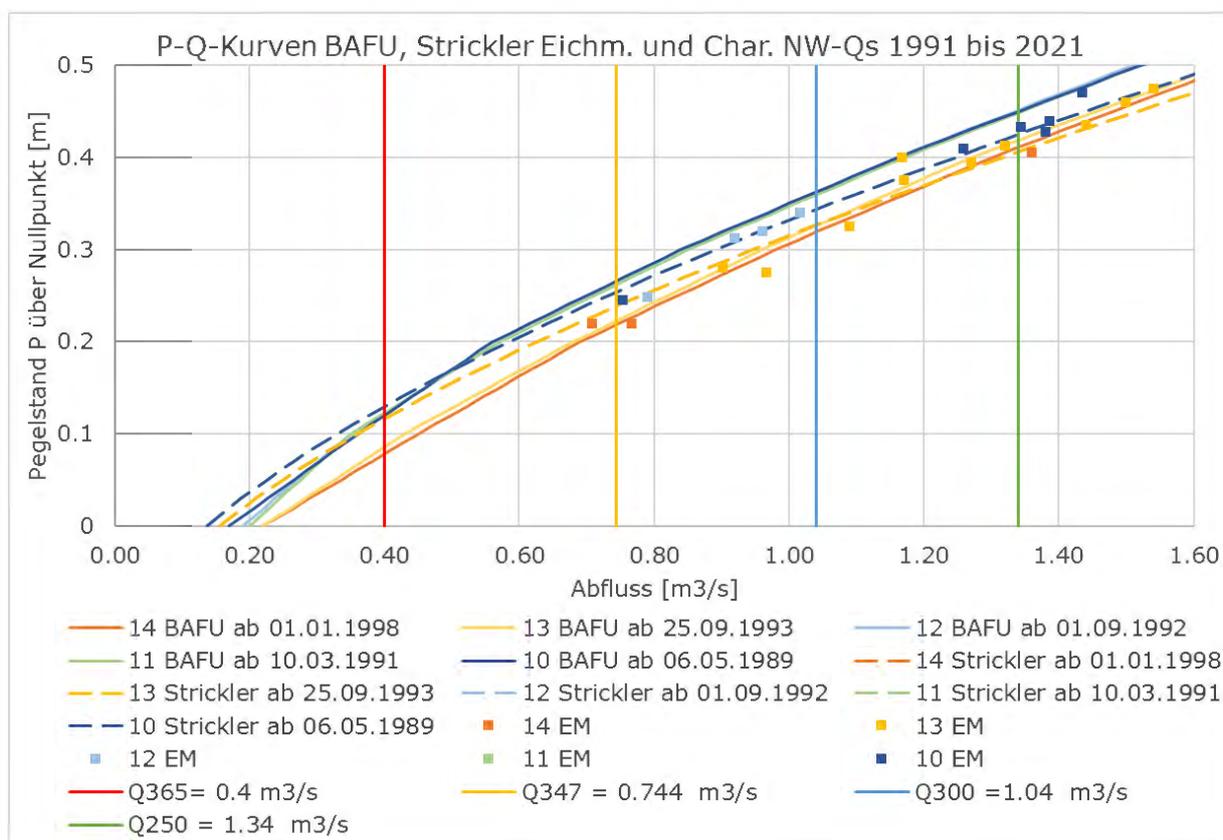
Abbildung 206: Calancasca, P-Q-Kurven BAFU und Strickler 10 bis 14
