Überprüfung von Winterabflüssen an alpi- nen Messstationen

Zürich und Münsingen, 17. April 2023

Im Auftrag des Bundesamtes für Umwelt (BAFU)

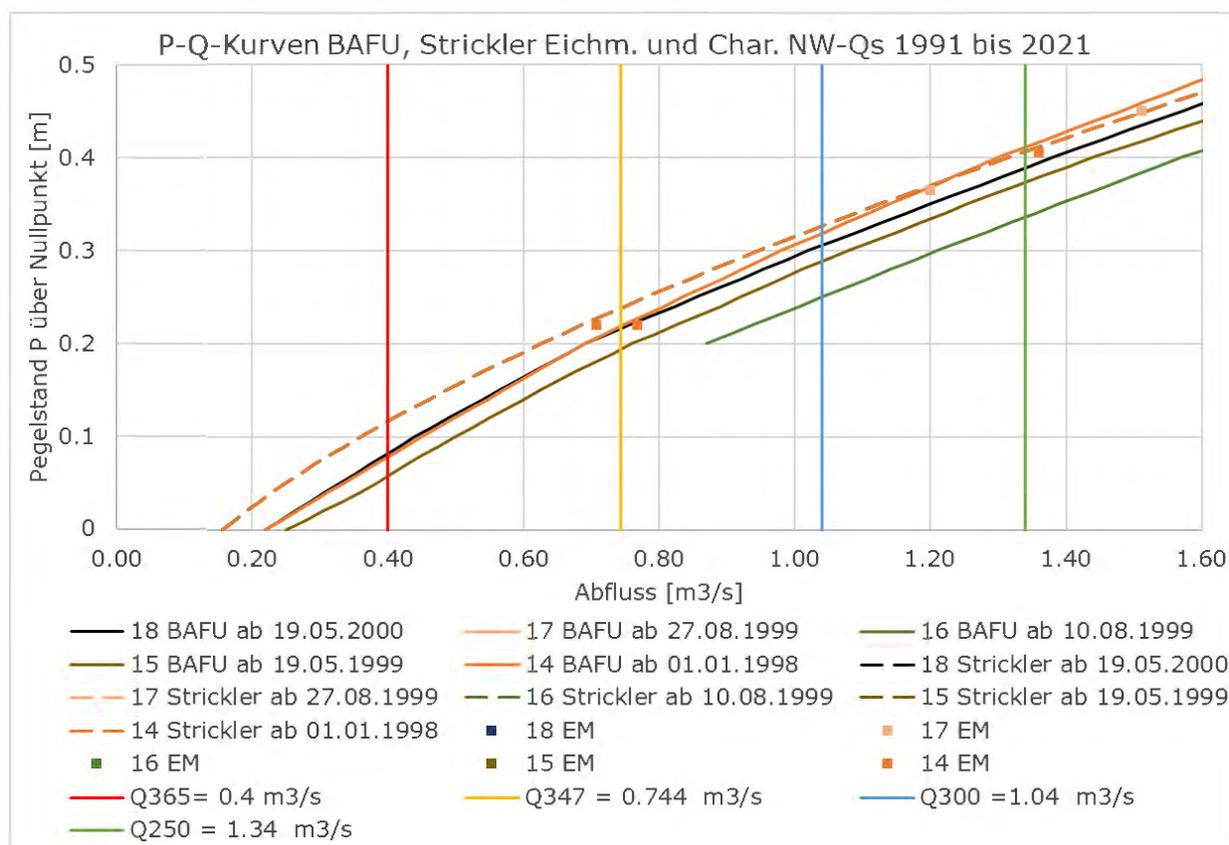
Abbildung 207: Calancasca P-Q-Kurven BAFU und Strickler 14 bis 18

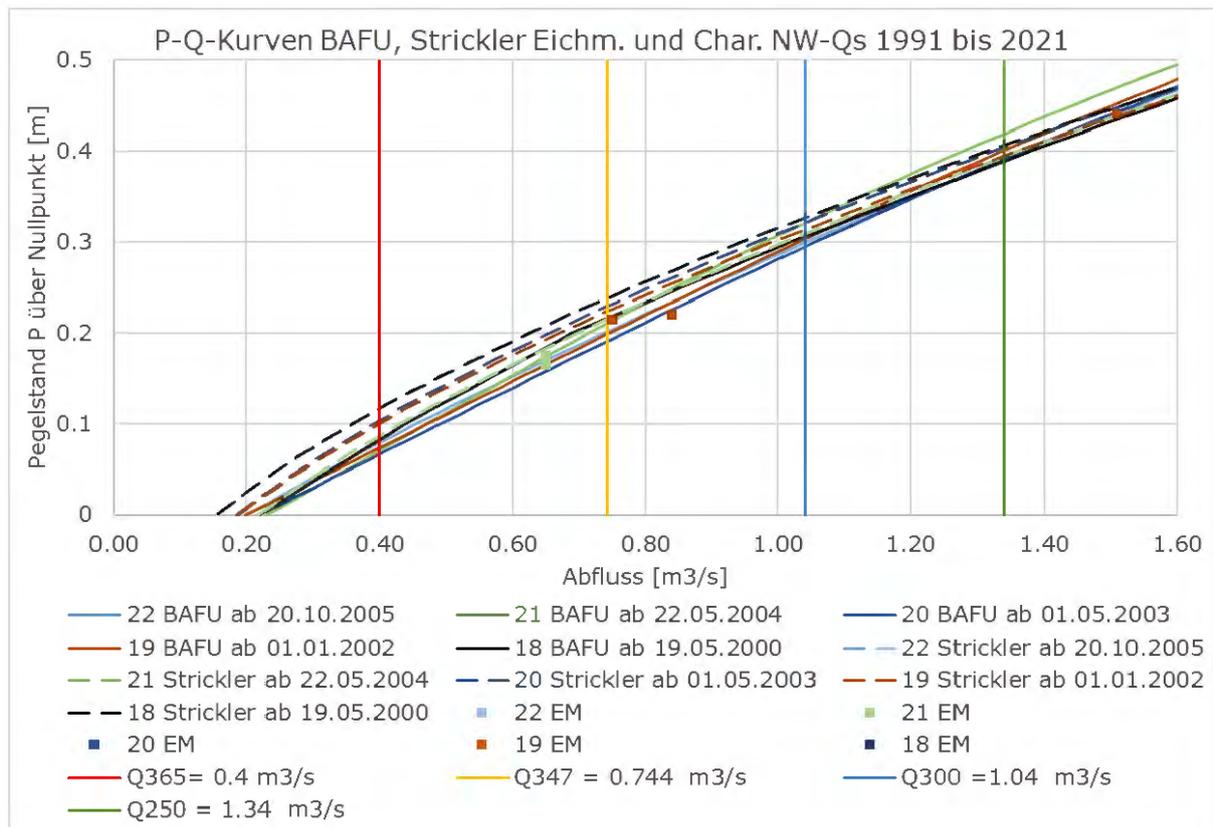
Abbildung 208: Calancasca P-Q-Kurven BAFU und Strickler 18 bis 22

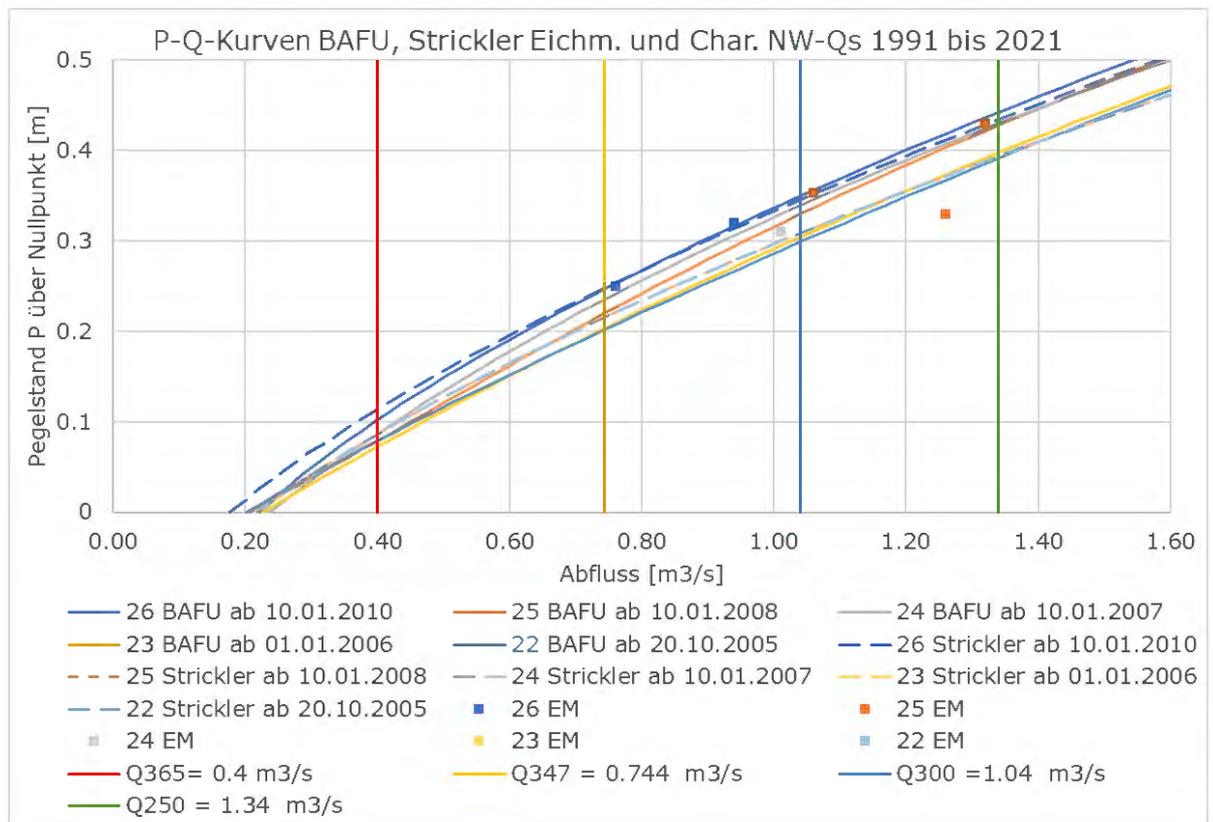
Abbildung 209: Calancasca P-Q-Kurven BAFU und Strickler 22 bis 26

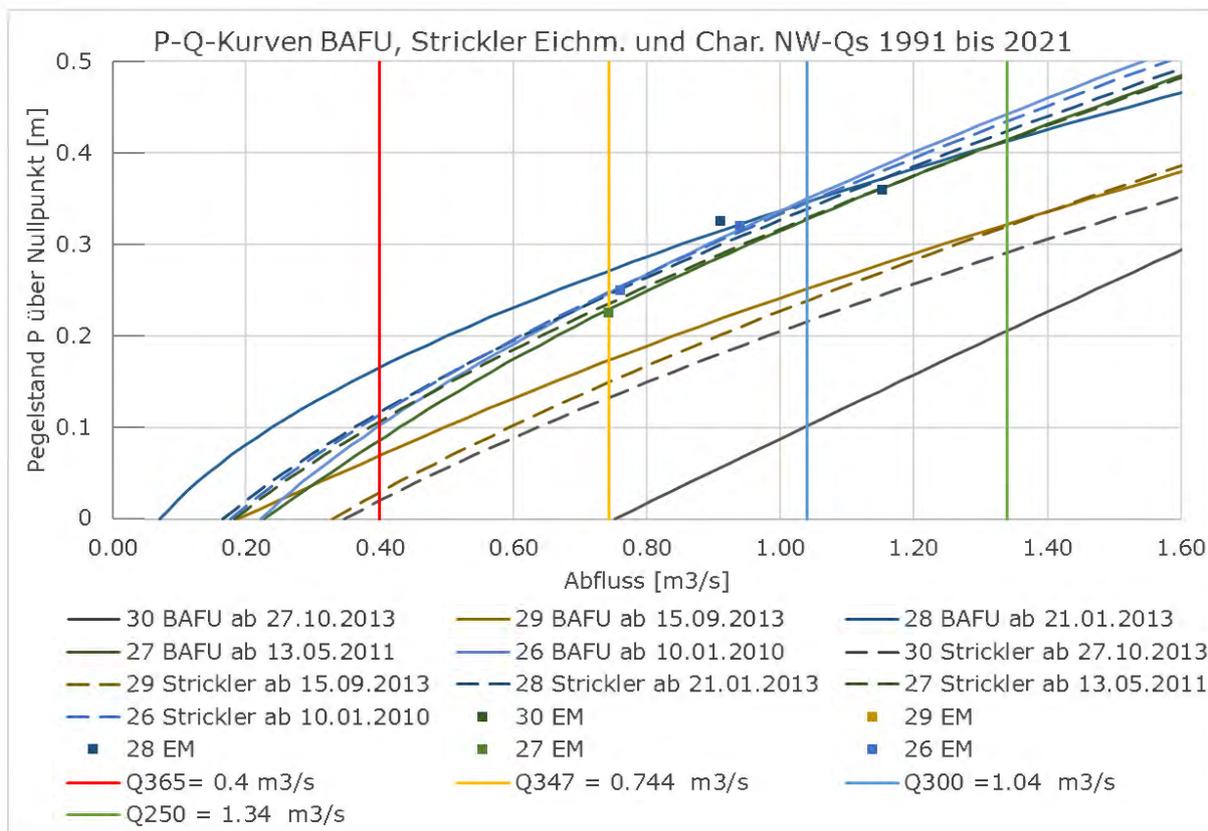
Abbildung 210: Calancasca P-Q-Kurven BAFU und Strickler 26 bis 30

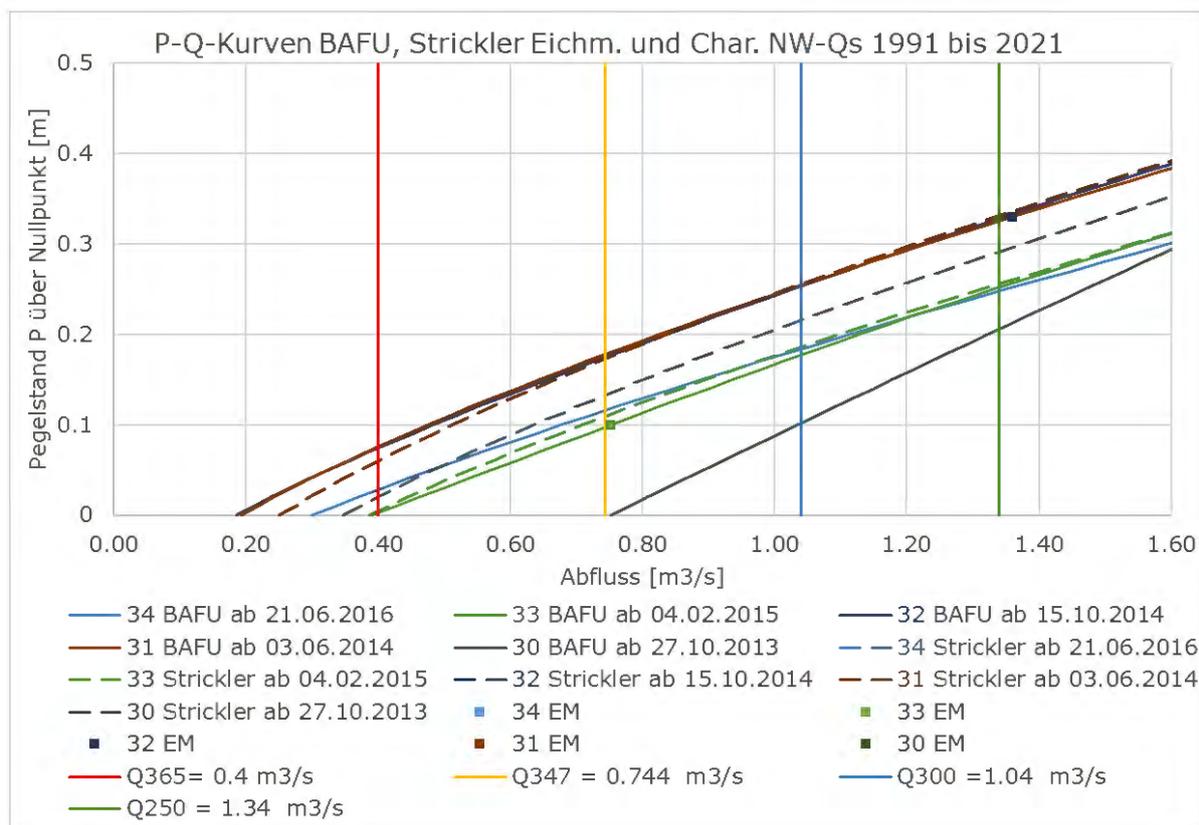
Abbildung 211: Calancasca, P-Q-Kurven BAFU und Strickler 30 bis 34

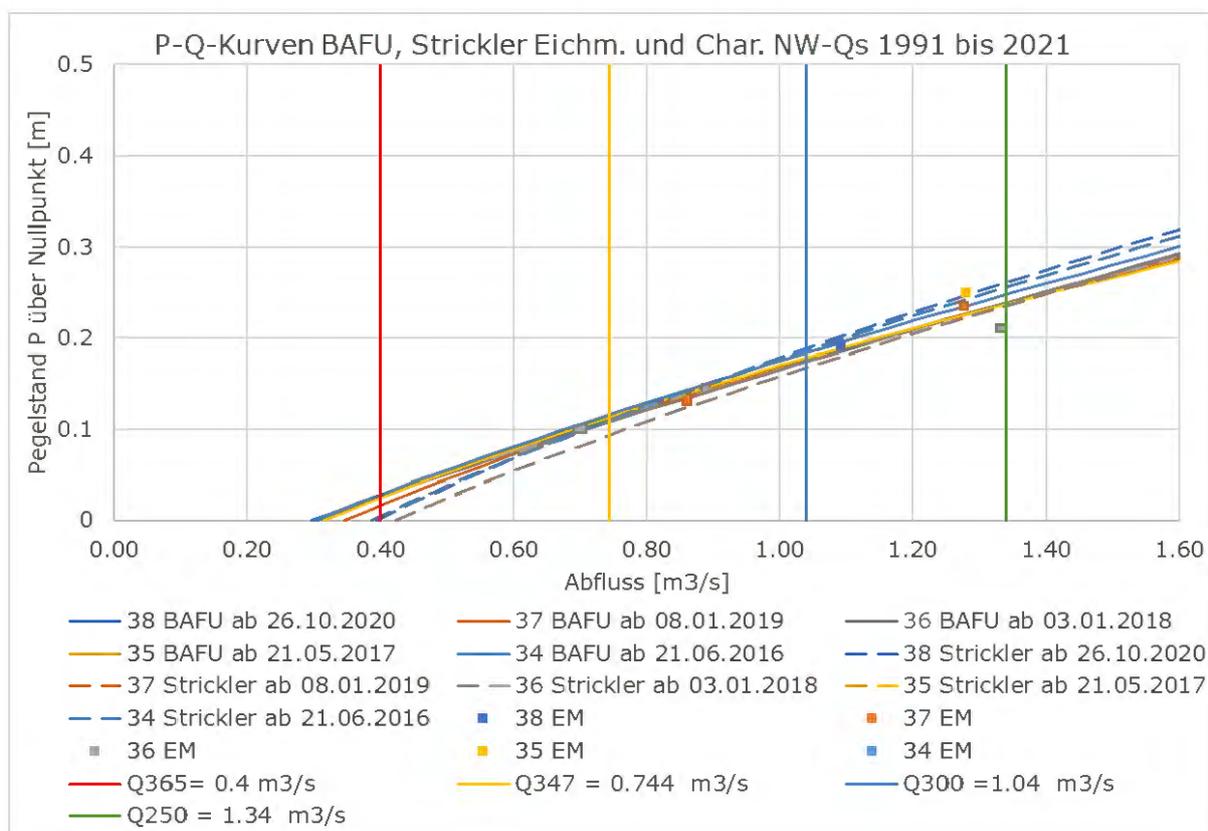
Abbildung 212: Calancasca, P-Q-Kurven BAFU und Strickler 34 bis 38
