Macrophytes Investigations 2023

Rapport technique février 2025

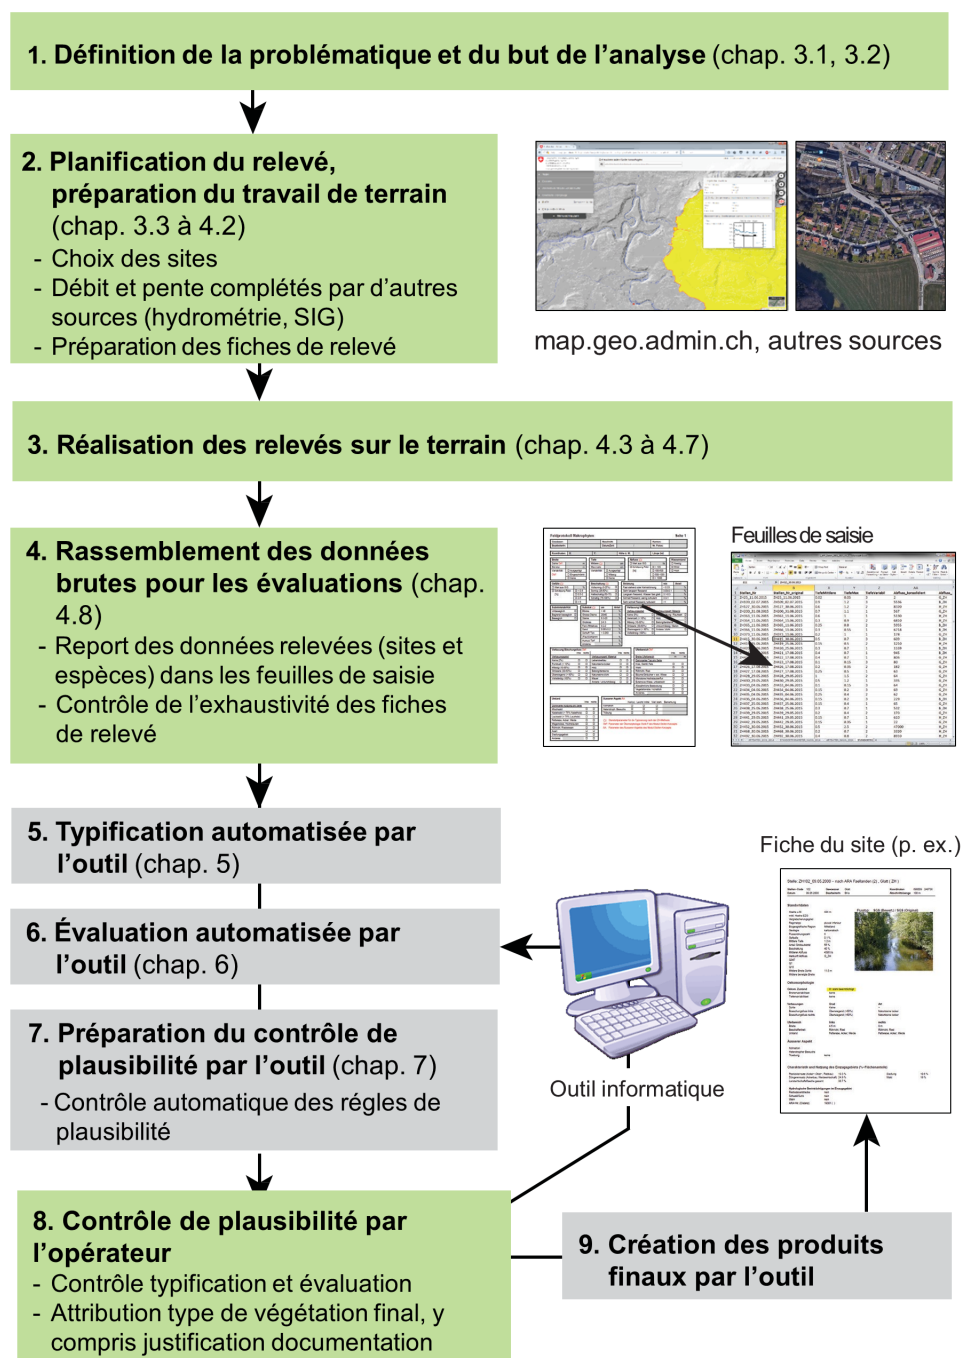
Figure 2: Vue d'ensemble de la procédure pour l'étude des macrophytes. Les étapes surlignées en gris par l'outil informatique « EcoVal » (selon Känel et al. 2018).

La nouvelle méthode du système modulaire gradué de Känel et al. (2018) a été utilisée pour la deuxième fois dans le cadre d'une campagne NAWA-TREND. Dès lors, les différentes étapes des travaux de terrain et de l'évaluation sont donc présentées ici uniquement de manière synthétique (Figure 2).

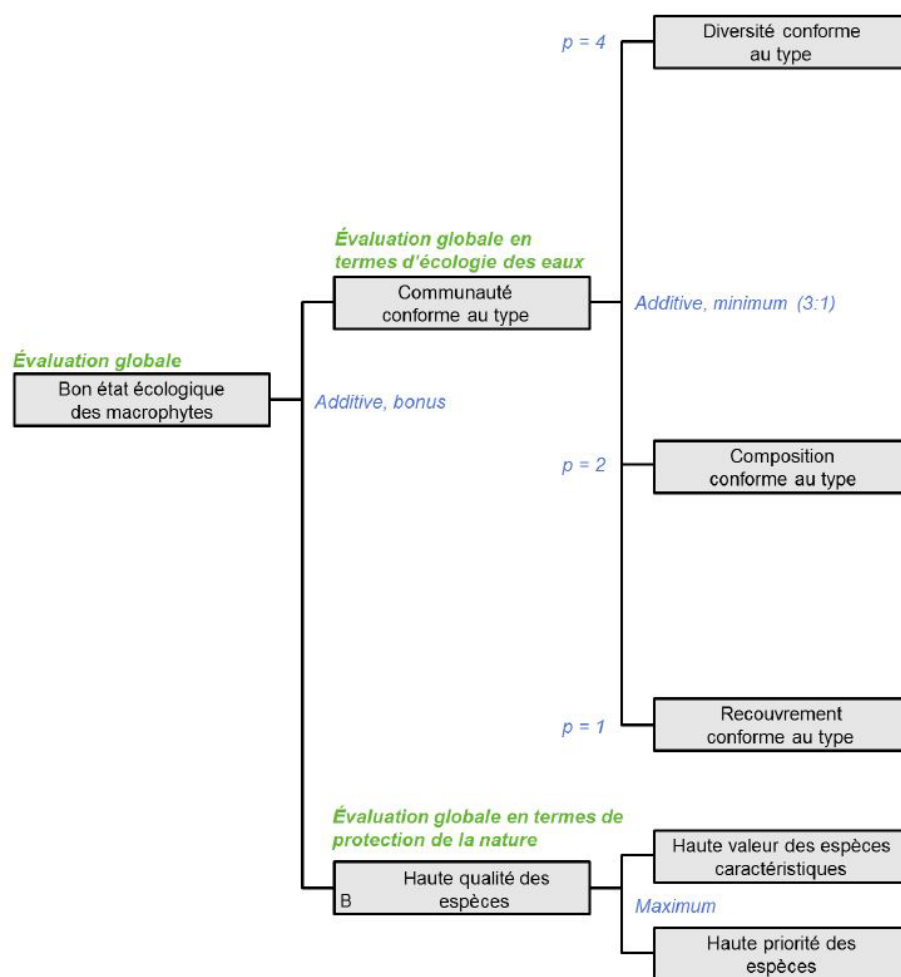
Figure 5 : Hiérarchie des objectifs pour l'évaluation de tous les types de cours d'eau à macrophytes supérieurs (Känel et al. 2018).

L'évaluation globale de chaque station se compose, conformément à la hiérarchie des objectifs, des paramètres « Communauté conforme au type » et « Haute qualité des espèces » (additive, bonus) (Figure 5). La communauté conforme au type est à son tour déterminée comme l'agrégation additive minimale des trois paramètres diversité conforme au type (pondération $p=4$), composition conforme au type ($p=2$) et recouvrement conforme au type ($p=1$). Ces paramètres d'évaluation ont également été considérés et discutés séparément afin de mieux comprendre l'évaluation

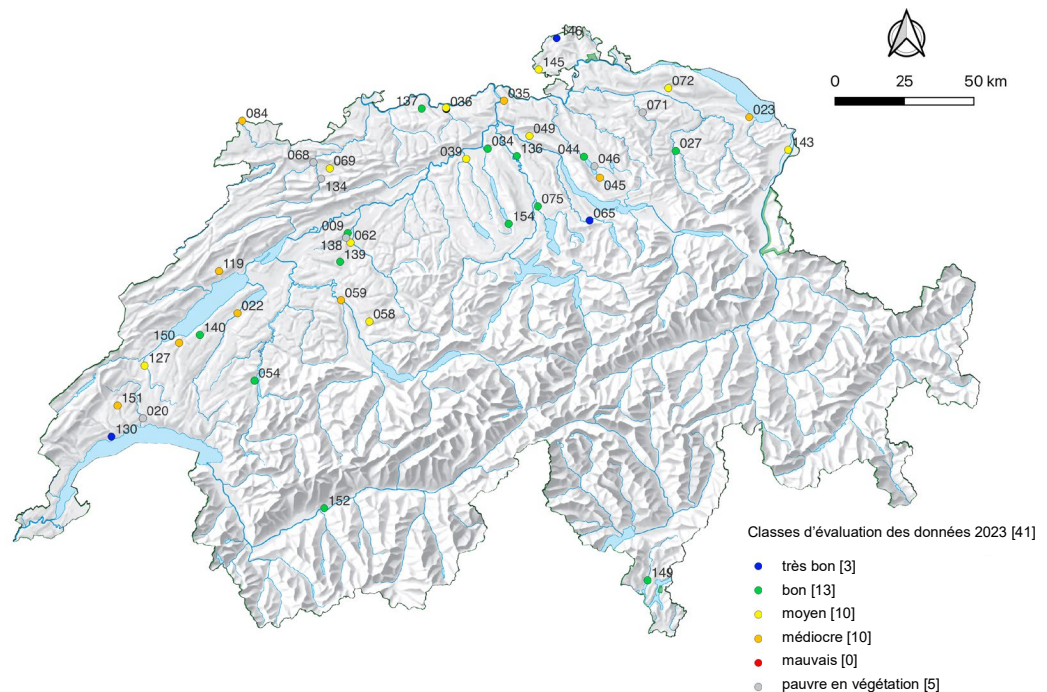
Figure 6 : Etat écologique des stations de cours d'eau, étudiées avec la méthode macrophytes.

Concernant l'état écologique, 3 stations ont été jugées comme « très bon » (8 %) et 13 (36 %) comme « bon ». La classe « moyen » a été attribuée à 10 stations (28 %) ainsi que la « médiocre » (Tableau 4, Figure 6). Aucune station n'a été classée dans un état « mauvais ». Le trop faible recouvrement végétal des cours d'eau pauvres en végétation ne permet pas de procéder à une évaluation statistiquement fiable de l'état écologique basé sur les macrophytes.

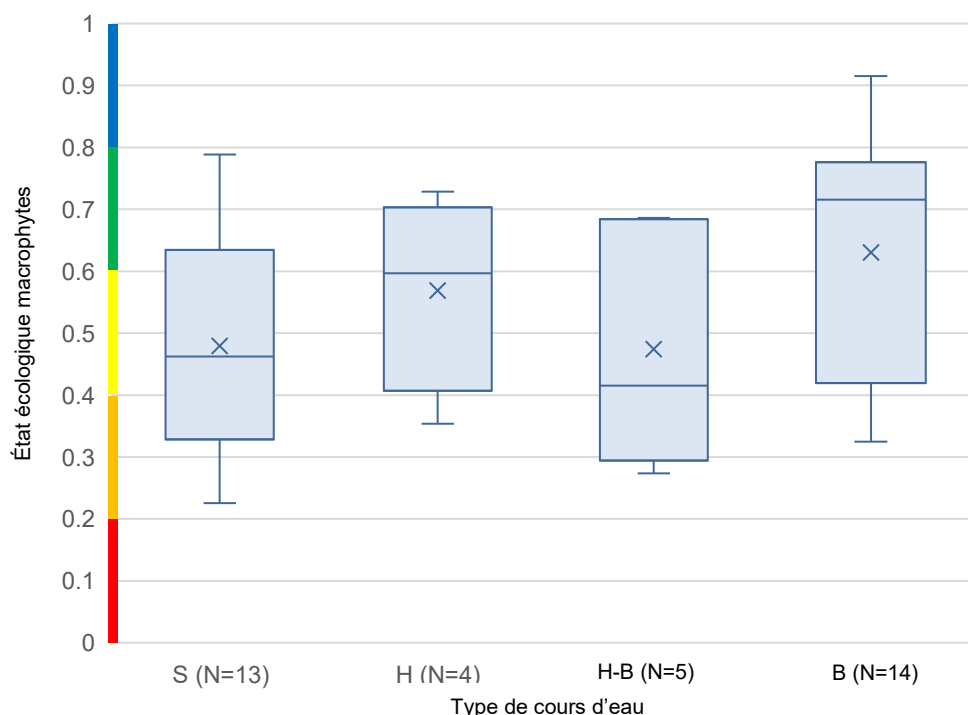
Figure 7 : Etat écologique des stations en fonction des types. S : à submergées (N=13), H : à hélophytes (N=4), H-B : transition à hélophytes et bryophytes (N=5), B : bryophytes (N=14), classes d'état : 0.00-0.19 : mauvais, 0.20-0.39 : médiocre, 0.40-0.59 : moyen, 0.60-0.79 : bon, 0.80-1.00 : très bon.

En raison de la forte dispersion des valeurs, l'état écologique ne présente pas de différences significatives entre les différents types de cours d'eau (Figure 7). Les cours d'eau à submergées se situent, avec une grande dispersion, dans les classes d'état « bon », « moyen » et « médiocre ». La médiane et la moyenne se situent dans la classe de qualité « moyen ». Pour les cours d'eau à hélophytes, les évaluations s'étendent aussi de la qualité « médiocre » à « bon ». La moyenne et la médiane se situent dans la classe « moyen », proche de la limite de classe « bon ».

Les classes d'état écologique des stations du type de transition entre hélophytes et bryophytes s'étalent de « médiocre » à « bon ». La médiane et la moyenne se situent dans la classe « moyen ». Les cours d'eau à bryophytes, pour lesquelles le calcul de l'évaluation repose sur d'autres critères que pour les autres types de cours d'eau, ont atteint parfois un très bon état, avec une moyenne et une médiane dans la classe d'un « bon » état écologique. Ce type de cours d'eau a obtenu la meilleure évaluation.

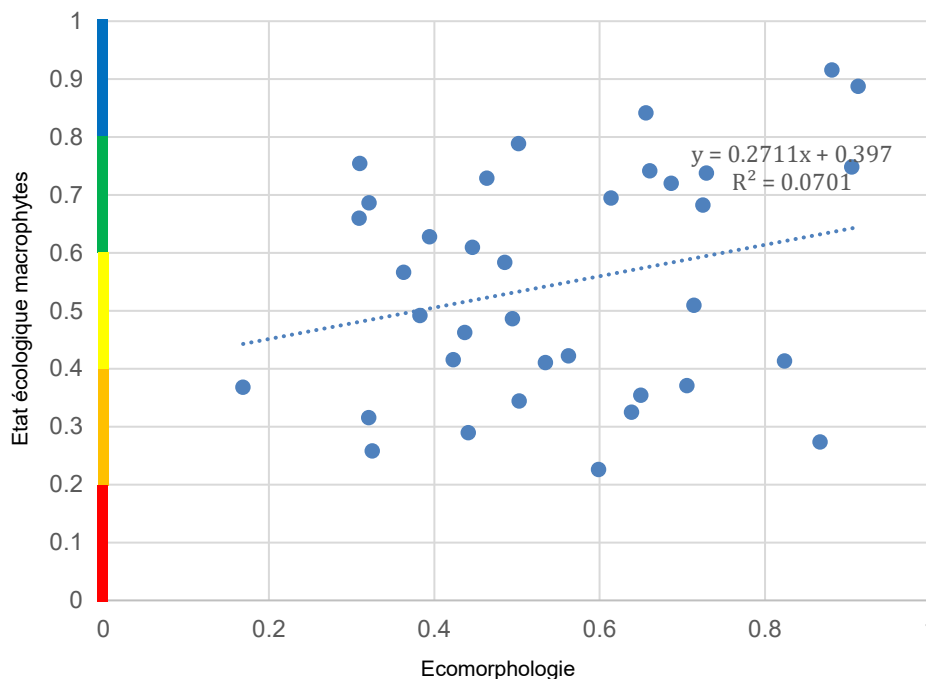
Figure 8 : Corrélation entre écomorphologie et état écologique pour les stations étudiées (N=36). La corrélation n'est statistiquement pas significative ($p=0.1185$). Classes d'état : 0.00-0.19 : mauvais, 0.20-0.39 : médiocre, 0.40-0.59 : moyen, 0.60-0.79 : bon, 0.80-1.00 : très bon.

L'état écologique des 36 stations évaluées montre une corrélation positive avec l'écomorphologie, bien que non-significative (valeur $p=0,12$, Figure 8). L'écomorphologie des tronçons « pauvre en végétation » (PV) varie entre 0.31 (fortement modifié) et 0.73 (peu modifié).

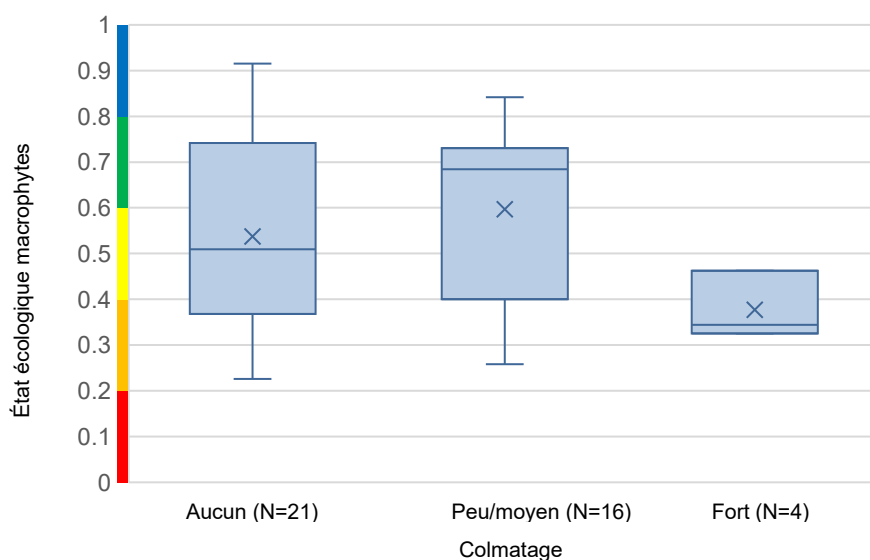
Figure 9: Etat écologique et colmatage des stations étudiées (N=41). Classes d'état : 0.00-0.19 : mauvais, 0.20-0.39 : médiocre, 0.40-0.59 : moyen, 0.60-0.79 : bon, 0.80-1.00 : très bon.

La relation entre les deux paramètres étudiés de l'aspect général : le colmatage et la turbidité, montre une tendance similaire. Les tronçons non colmatés et ceux avec un colmatage faible à modéré présentent un état écologique meilleur que ceux fortement colmatés (Figure 9).

La dispersion des valeurs est importante pour l'absence de colmatage ou le colmatage faible/moyen et s'étale dans les classes d'état « médiocre » à « très bon ». La moyenne et la médiane est dans la classe de qualité « bon » pour un colmatage faible/moyen

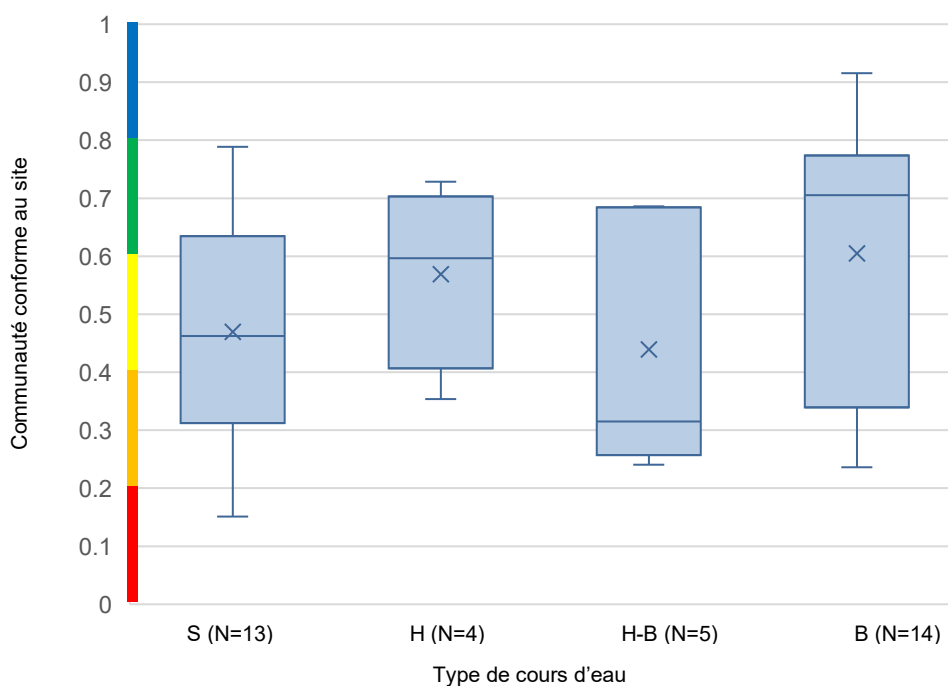
Figure 10: Communauté conforme au site et types de cours d'eau des stations étudiées. S : à submergées (N=13), H : à hélophytes (N=4), H-M : type de transition à hélophytes et bryophytes (N=5), B : à Bryophytes (N=14) ; Classes d'état : 0.00-0.19 : mauvais, 0.20-0.39 : médiocre, 0.40-0.59 : moyen, 0.60-0.79 : bon, 0.80-1.00 : très bon.

La communauté conforme au site ne varie que faiblement entre les différents types (Figure 10). Son évaluation globale présente une image comparable à celle de l'évaluation de l'état écologique, mais la dispersion est nettement plus grande : la moyenne des cours d'eau à hélophytes se situe entre une classe d'état « moyen » et « bon », tandis que les cours d'eau à submergées se trouvent dans une classe d'état « moyen ». La valeur moyenne pour les cours d'eau de transition hélophytes-bryophytes se situe dans la classe d'état « insatisfaisant » et pour les cours d'eau à bryophytes dans la classe d'état « bon ».

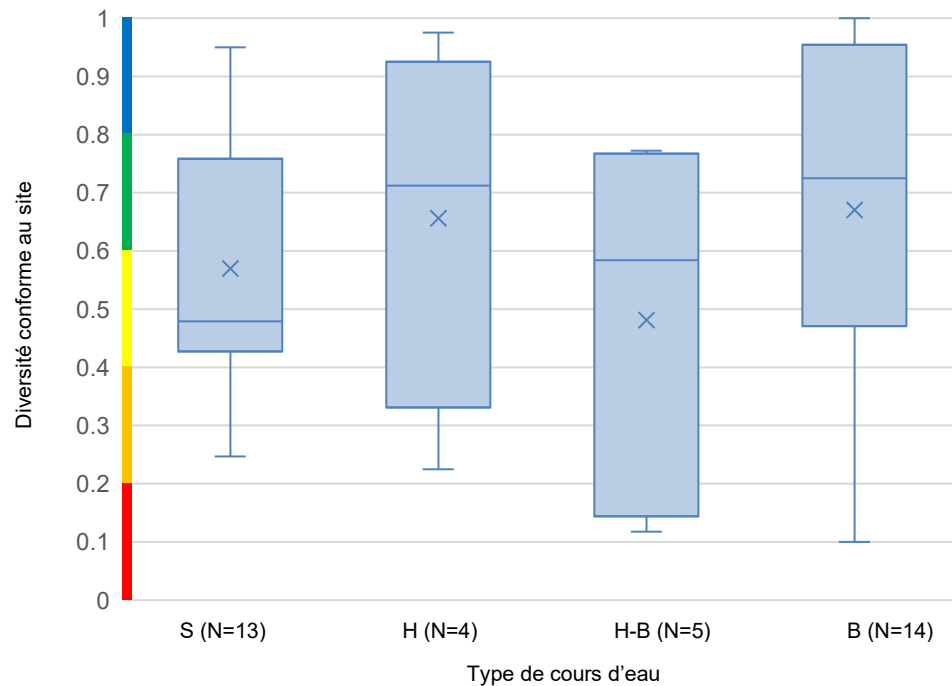
Figure 11: Diversité conforme au site et types de cours d'eau des stations étudiées. S : à submergées (N=13), H : à hélophytes (N=4), H-M : type de transition à hélophytes et bryophytes (N=5), B : à Bryophytes (N=14) ; Classes d'état : 0.00-0.19 : mauvais, 0.20-0.39 : médiocre, 0.40-0.59 : moyen, 0.60-0.79 : bon, 0.80-1.00 : très bon.

Les résultats sur la diversité conforme au site montrent en général un meilleur état que ceux de la communauté conforme au site (Figure 11). Les moyennes se situent toutes entre les classes « moyen » et « bon ». La dispersion des valeurs est toutefois importante.

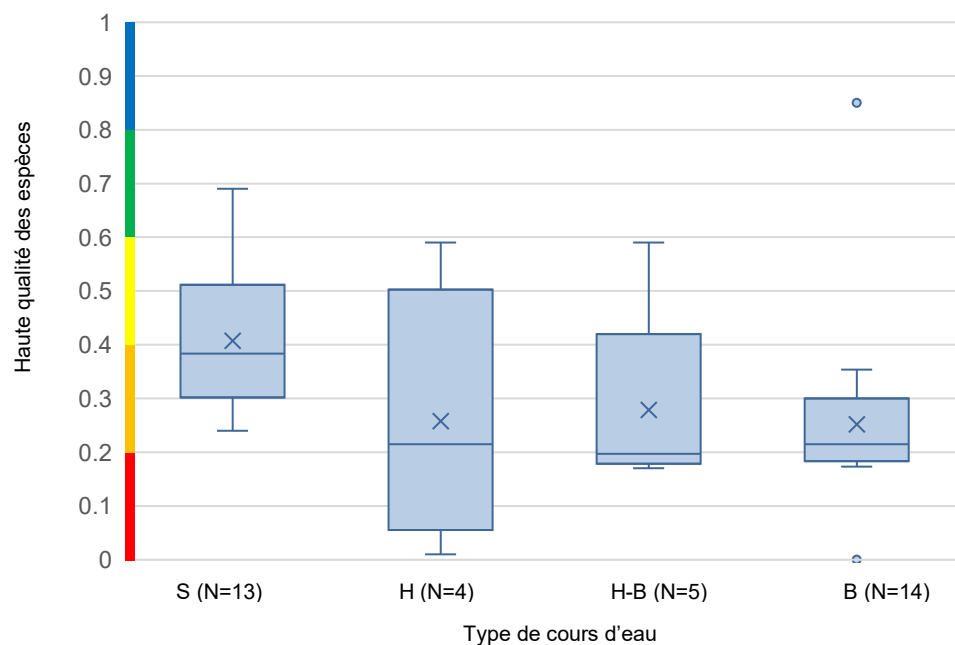
Figure 12 : Haute qualité des espèces et types de cours d'eau des stations étudiées. S : à submergées (N=13), H : à hélophytes (N=4), H-M : type de transition à hélophytes et bryophytes (N=5), B : à Bryophytes (N=14) ; Classes d'état : 0.00-0.19 : mauvais, 0.20-0.39 : médiocre, 0.40-0.59 : moyen, 0.60-0.79 : bon, 0.80-1.00 : très bon.

En raison d'une faible présence d'espèces Liste Rouge ou prioritaires sur les stations étudiées, les évaluations du sous-paramètre haute qualité des espèces sont relativement médiocres (Figure 12).

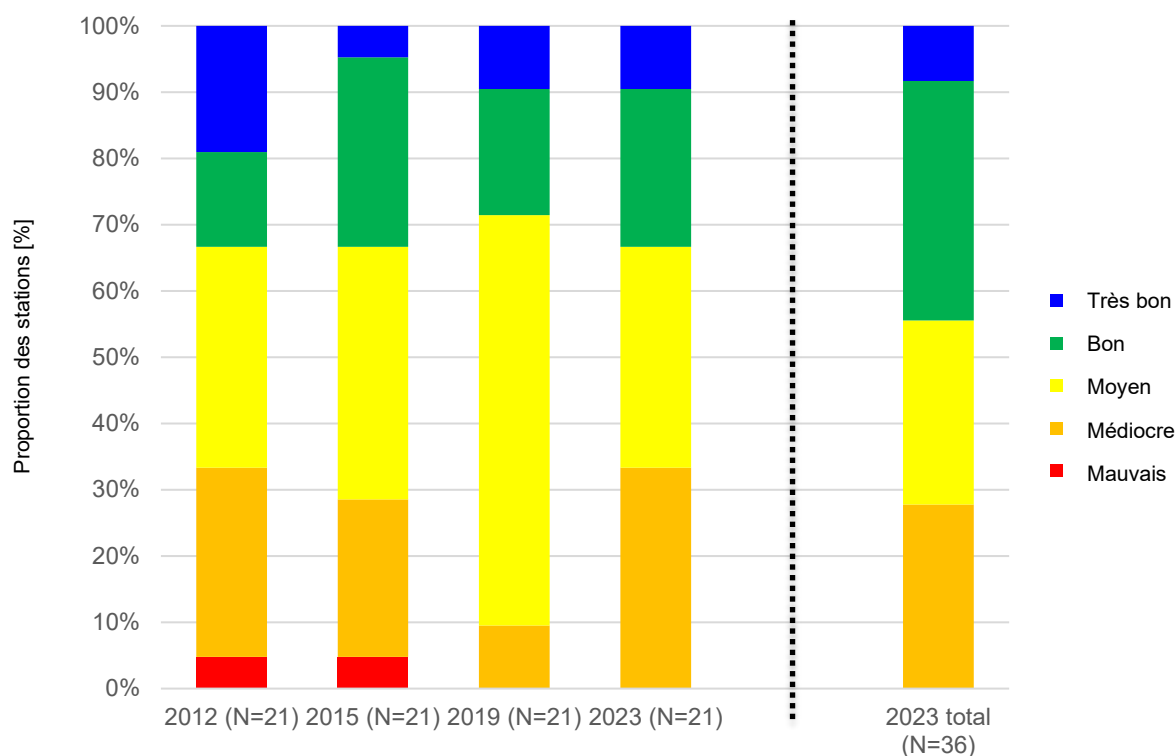
Figure 13 : Comparaison de la proportion des cinq classes d'état écologique pour les 21 sites analysés en 2012, 2015, 2019 et 2023. Colonne "2023 total" : tous les sites étudiés (N=36).

Une comparaison des états écologiques entre les campagnes 2012 (Roth 2013), 2015 (Roth & Müller 2017) et 2019 (Küry et Mulattieri, 2021) met en évidence qu'après un recul en 2019, la proportion des sites appartenant aux classes d'état « bon » et « très bon » (respectant les exigences de l'ordonnance sur la protection des eaux) a, de nouveau, augmenté en 2023 et se situe à un niveau similaire par rapport à 2012 et 2015, soit 33% (N=21, Figure 13). Simultanément, la proportion de sites avec un état évalué de « médiocre » ou « mauvais » a de nouveau augmenté entre 2019 et 2023, passant de 10 à 33%, bien qu'aucun site n'ait été évalué comme « mauvais ».

Le nombre de stations présentant un état écologique, basé sur l'évaluations des macrophytes, « moyen » n'ont cessé d'augmenter jusqu'en 2019, passant de 33% en 2012 à 61% en 2019. Ce pourcentage a nettement diminué en 2023 et se situe à nouveau au même niveau que celui de 2012, soit 33%.
