Makrophyten Untersuchungen 2019

Fachbericht Februar 2021

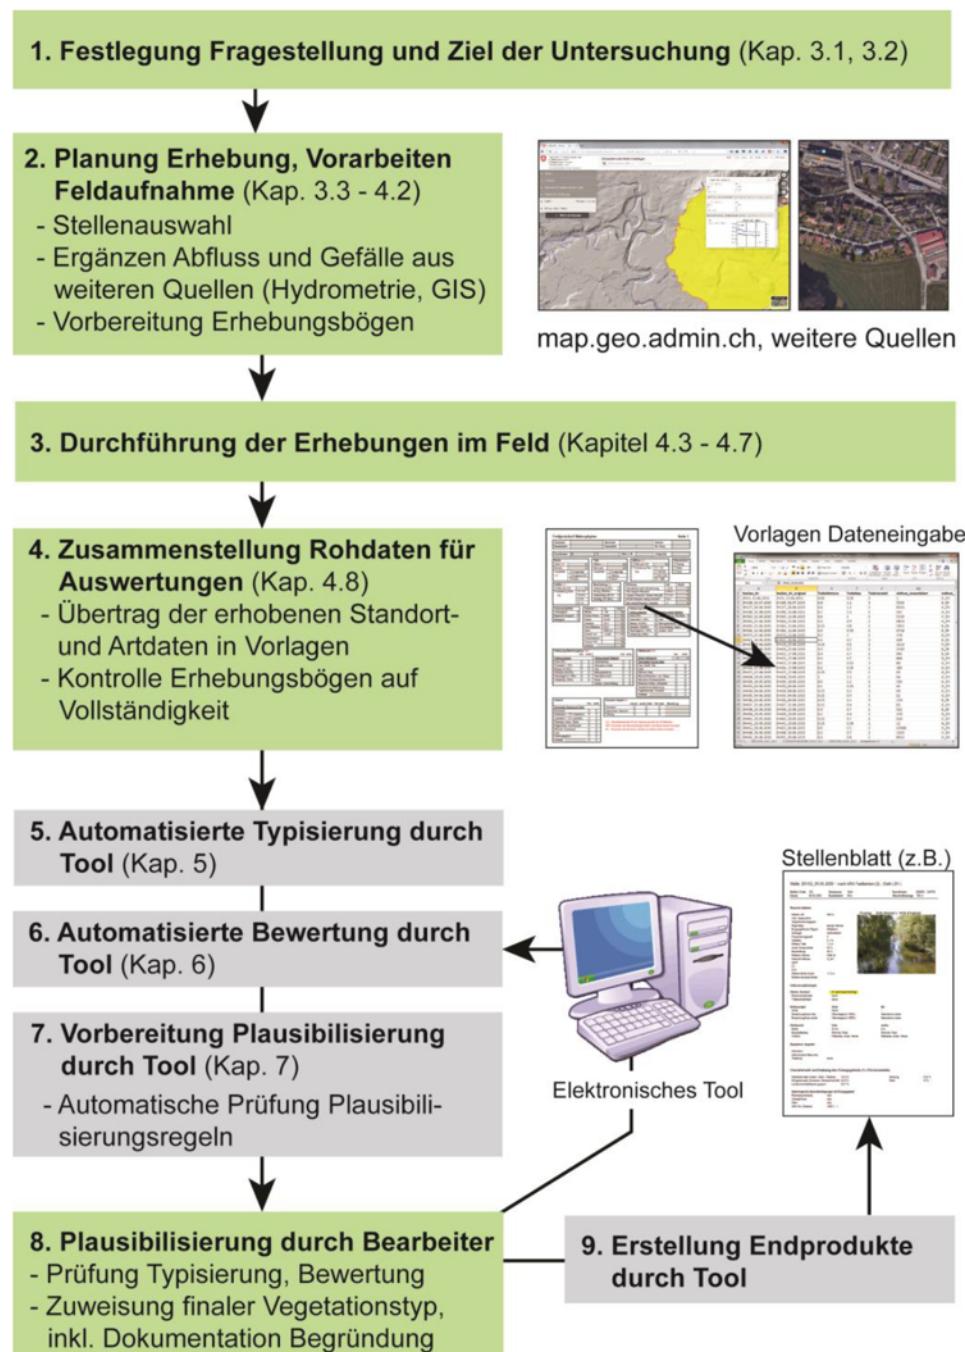
Abb. 2: Übersicht zum Ablauf der Makrophyten Untersuchungen. Arbeitsschritte in den grau hinterlegten Rechtecken erfolgen durch das Auswertungstool «EcoVal» (aus Känel et al. 2018).

Die neue Methode des Modulstufenkonzepts für Makrophyten von Känel et al. (2018) kam zum ersten Mal im Rahmen einer NAWA Kampagne zum Einsatz. Die einzelnen Schritte der Feldarbeiten und der Auswertung werden deshalb summarisch vorgestellt (Abb. 2).

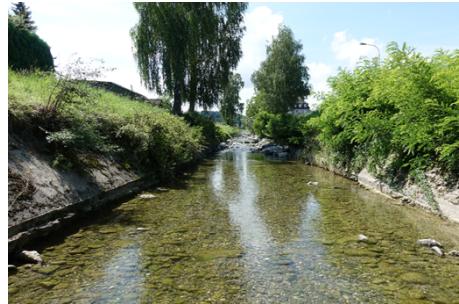
Bilddatei: CH_023 SG_20190816_MAK_UP

Abb. 4: Erste Seite eines Stellenblatts einer der im Rahmen des NAWA-Projekts untersuchten Gewässerstrecken.

Das Produkt der Auswertung mit dem elektronischen Auswertungstool sind Stellenblätter, auf denen die wichtigsten Standortdaten und Artdaten sowie die Typisierung und die Zustandsbewertung für jede Strecke zusammengestellt sind (Abb. 4, Anhang E). Dadurch wird die Typzuteilung und Einstufung jeder untersuchten Strecke transparent und nachvollziehbar.

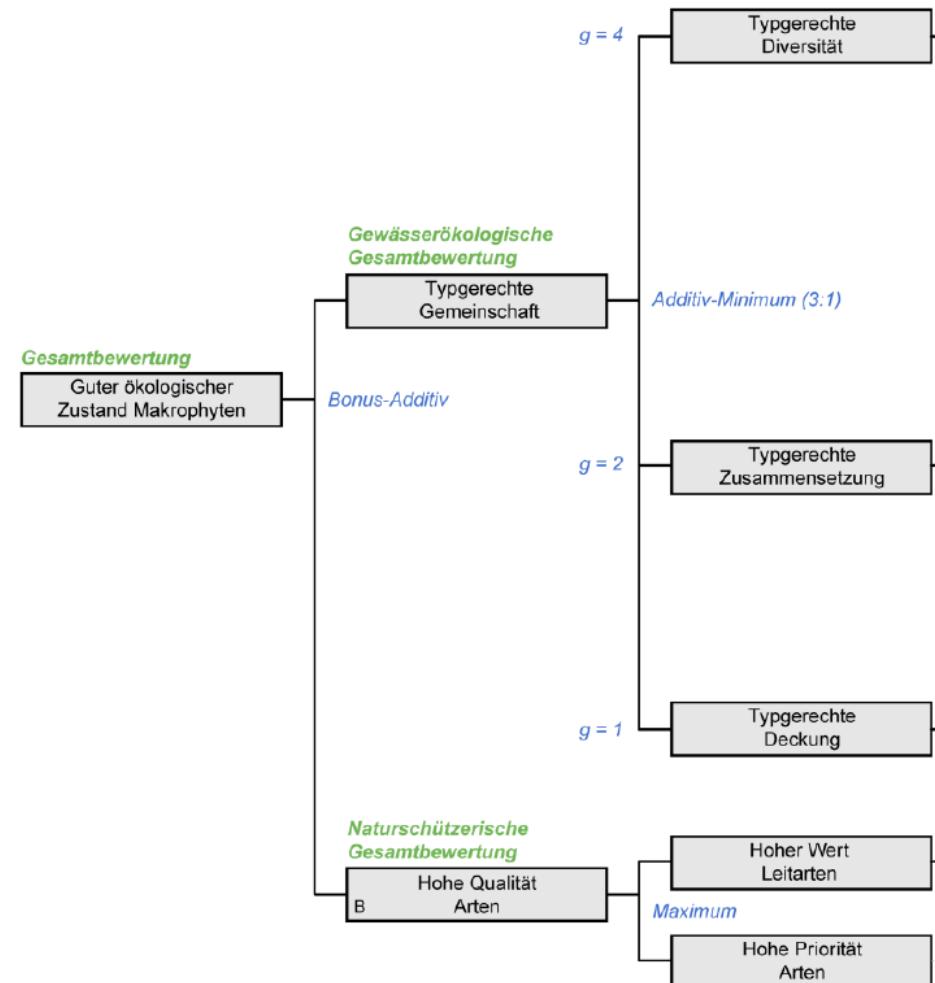
Abb. 5: Zielhierarchie für die Bewertung der Vegetations-Flusstypen mit Makrophyten (aus Känel et al. 2018).

Die Gesamtbewertung jeder Stelle setzt sich gemäss der Zielhierarchie aus den Parametern Typgerechte Gemeinschaft und Hohe Qualität Arten (Bonus-Additiv) zusammen (Abb. 5). Die Typgerechte Gemeinschaft wiederum wird ermittelt als Additiv-Minimum der drei Parameter Typgerechte Diversität (Gewichtung $g=4$) Typgerechte Zusammensetzung ($g=2$) und Typgerechte Deckung ($g=1$). Um die Bewertung besser zu verstehen wurden deshalb auch diese Bewertungsparameter separat betrachtet und diskutiert.

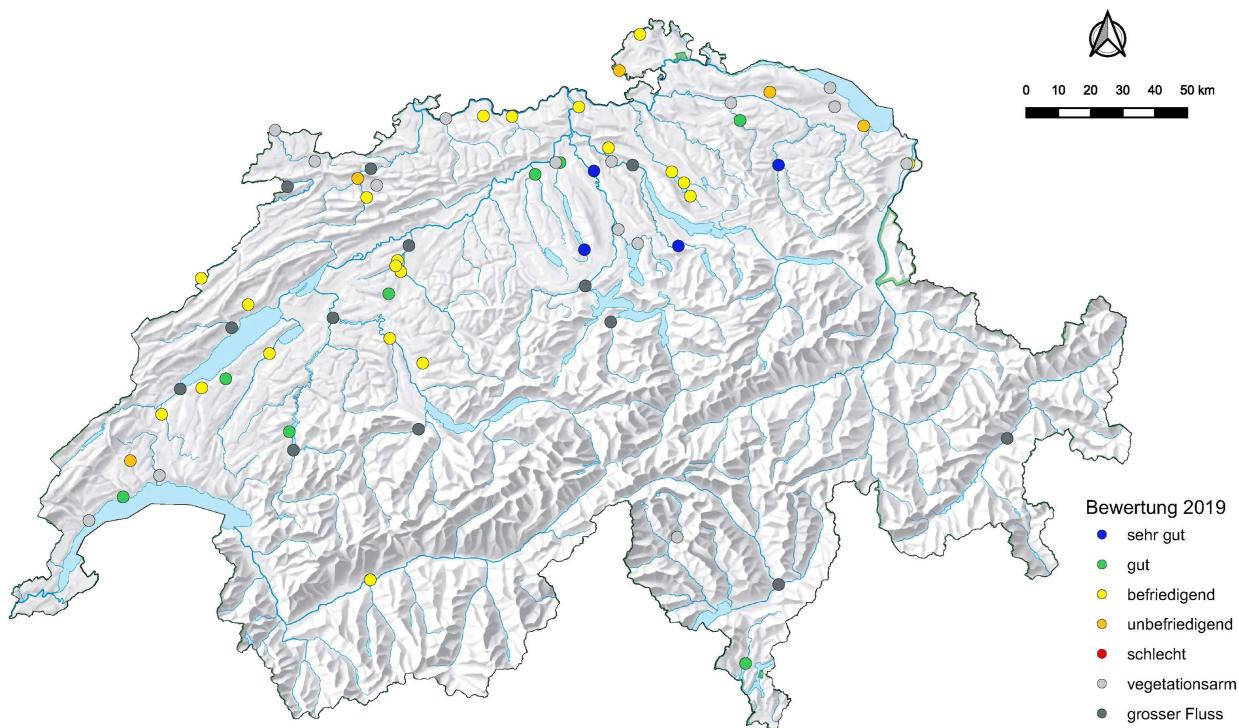
Abb. 6: Bewertung der Gewässerstellen, die mit der Methode Makrophyten untersucht wurden.

Bezüglich ihres ökologischen Zustands wurden 4 Stellen als sehr gut (11 %) und 8 Stellen als gut eingestuft (21 %). Der Zustandsklasse mässig wurden 21 Stellen (55 %) zugeordnet, während 5 Stellen (13 %) in die Klasse unbefriedigend fielen (Tab. 4, Abb. 6**Error! Reference source not found.**). Da für die grosse Flüssen (A) keine ausreichende Stichprobenanzahl vorlag, konnte im Verlauf der Entwicklung der Methode keine Zuordnung zu den Zustandsklassen vorgenommen werden. Für die vegetationsarmen Bächen ist aufgrund der zu geringen Dichte von Pflanzen ebenfalls keine statistisch abgesicherte Bewertung auf der Basis der Makrophyten möglich.

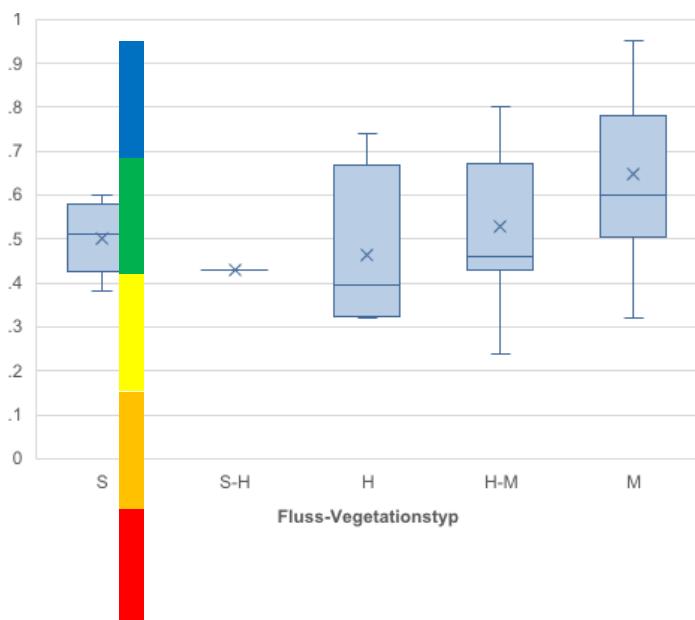
Abb. 7: Ökologischer Zustand der untersuchten Stellen in Abhängigkeit der Fluss-Vegetationstypen. S: Submersenbach, S-H: Submersen-Helophyten Übergangsbach, H: Helophytenbach, H-M: Helophyten-Moos Übergangsbach, M: Moosbach, Klassen Zustandsbewertung: 0.00–0.19: schlecht, 0.20–0.39: unbefriedigend, 0.40–0.59: mässig, 0.60–0.79: gut, 0.80–1.00: sehr gut.

Die Stellen verschiedener Fluss-Vegetationstypen unterschieden sich aufgrund des grossen Schwankungsbereichs nicht signifikant voneinander (Abb. 7). Die Submersenbäche lagen mit einer Ausnahme im Bereich eines mässigen Zustands. Die Streuung bei den Helophytenbächen reichte von unbefriedigendem bis zu gutem Zustand. Mittelwert und Median lagen jedoch in den Zustandsklassen unbefriedigend resp. mässig.

Die Übergangstypen Helophyten-Moosbach lagen bei grosser Streuung mehrheitlich in den Klassen mässig und gut. Median und Mittelwert lagen jedoch im Bereich eines mässigen Zustands. Die Moosbäche, deren Bewertung auf anderen Kriterien basiert als bei den anderen Fluss-Vegetationstypen, erreichten teilweise einen sehr guten Zu-

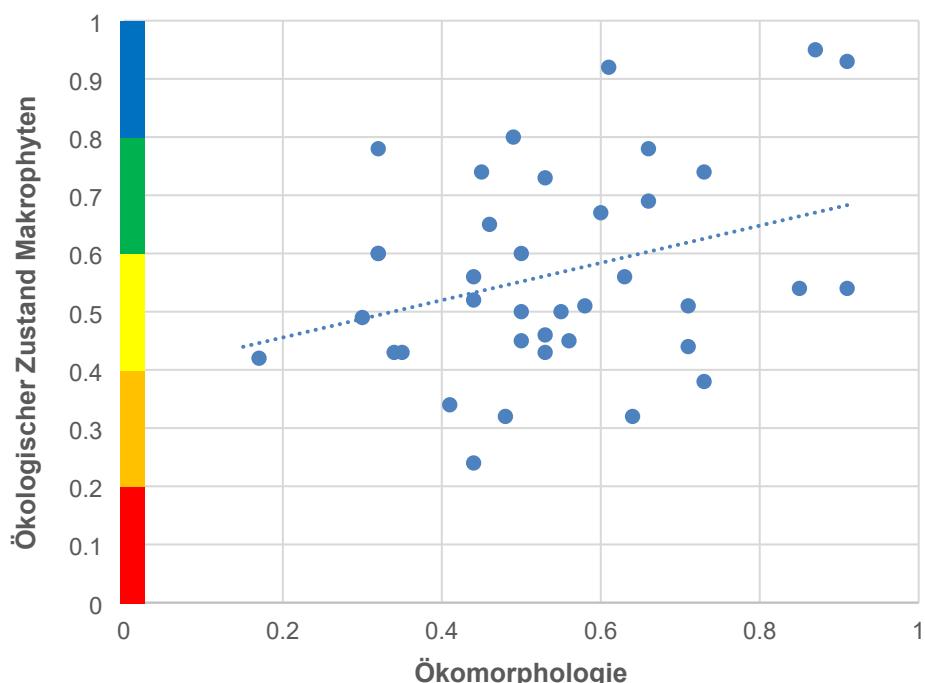
Abb. 8: Zusammenhang zwischen Ökomorphologie und gutem ökologischen Zustand an den bewerteten Stellen (N=38). Die Korrelation ist statistisch signifikant ($p=0,0489$). Klassen Zustandsbewertung: 0.00–0.19: schlecht, 0.20–0.39: unbefriedigend, 0.40–0.59: mässig, 0.60–0.79: gut, 0.80–1.00: sehr gut.

Der Ökologische Zustand der 38 bewerteten Stellen zeigte eine signifikant positive Korrelation mit der Ökomorphologie (Abb. 8). Die Ökomorphologie in den sehr grossen Gewässern (A) und den vegetationsarmen Gewässerstrecken (VA) variierte zwischen 0,15 (naturfremd, künstlich) und 0,83 (natürlich, naturnah).

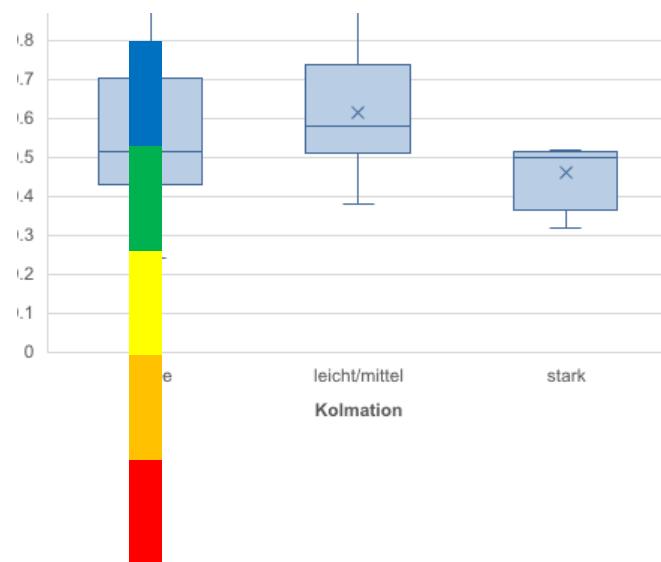
Abb. 9: Ökologischer Zustand der auf untersuchten Strecken in Abhängigkeit von der Kolmation (N=38). Klassen Zustandsbewertung: 0.00–0.19: schlecht, 0.20–0.39: unbefriedigend, 0.40–0.59: mässig, 0.60–0.79: gut, 0.80–1.00: sehr gut.

Der Zusammenhang der beiden untersuchten Parameter Kolmation und Trübung des Äusseren Aspekts zeigten einen leicht unterschiedlichen Trend. Bei leichter bis mittlerer Kolmation war der ökologische Zustand leicht höher als auf Strecken mit keiner Kolmation (Abb. 9). Deutlich geringer war hingegen der ökologische Zustand bei starker Kolmation. Bei fehlender Trübung zeigten Strecken einen besseren ökologische Zustand als bei leichter bis mittlerer Trübung. Die drei Strecken mit starker Trübung wurden nicht bewertet.

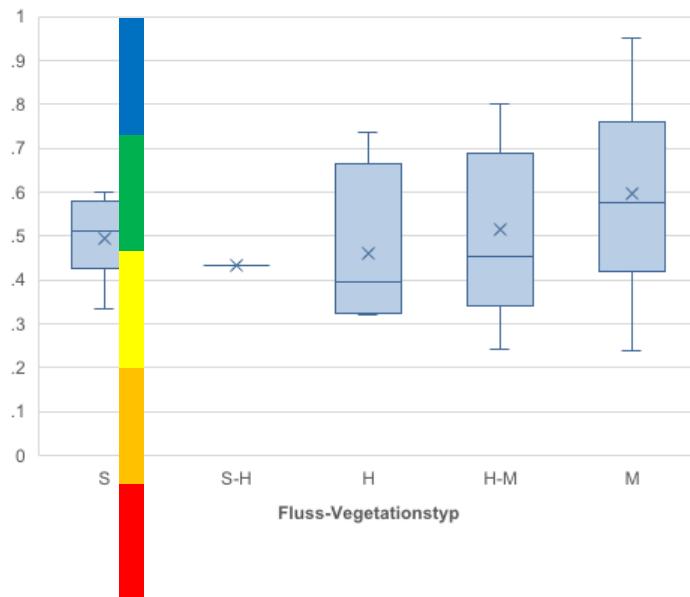
Abb. 10: Typgerechte Gemeinschaft der untersuchten Stellen in Abhängigkeit der Fluss-Vegetationstypen. S: Submersenbach, S-H: Submersen-Helophyten Übergangsbach, H: Helophytenbach, H-M: Helophyten-Moos Übergangsbach, M: Moosbach, Klassen Zustandsbewertung: 0.00–0.19: schlecht, 0.20–0.39: unbefriedigend, 0.40–0.59: mässig, 0.60–0.79: gut, 0.80–1.00: sehr gut.

Die typgerechte Gemeinschaft differenzierte als Parameter nur schwach zwischen den verschiedenen Fluss- Vegetationstypen: bei allen lag das Schwergewicht auf dem mässigen Zustand (Abb. 10). Die Unterschiede zwischen den verschiedenen Fluss-Vegetationstypen waren bei der typgerechten Diversität markanter: Die Submersenbäche hatten ihr Schwergewicht hier im Bereich eines guten Zustands, während die Helophytenbäche zum unbefriedigenden Zustand tendierte (Abb. 11).

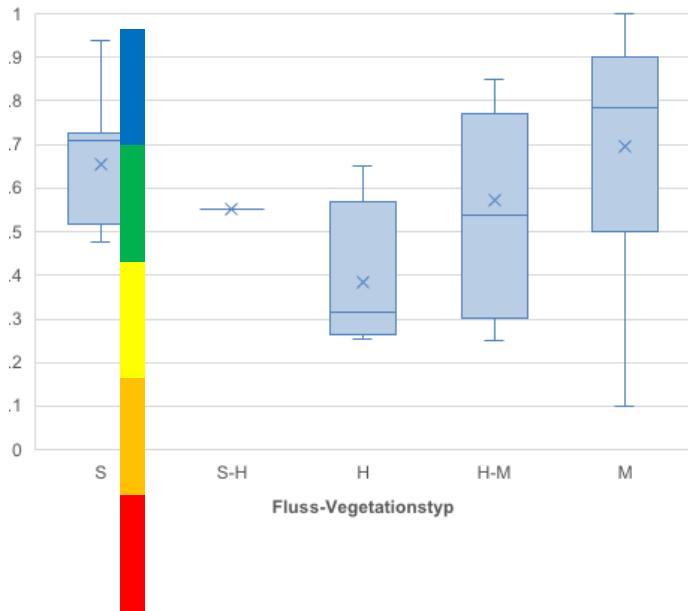
Abb. 11: Typgerechte Diversität der untersuchten Stellen in Abhängigkeit der Fluss-Vegetationstypen. S: Submersenbach, S-H: Submersen-Helophyten Übergangsbach, H: Helophytenbach, H-M: Helophyten-Moos Übergangsbach, M: Moosbach, Klassen Zustandsbewertung: 0.00–0.19: schlecht, 0.20–0.39: unbefriedigend, 0.40–0.59: mässig, 0.60–0.79: gut, 0.80–1.00: sehr gut.

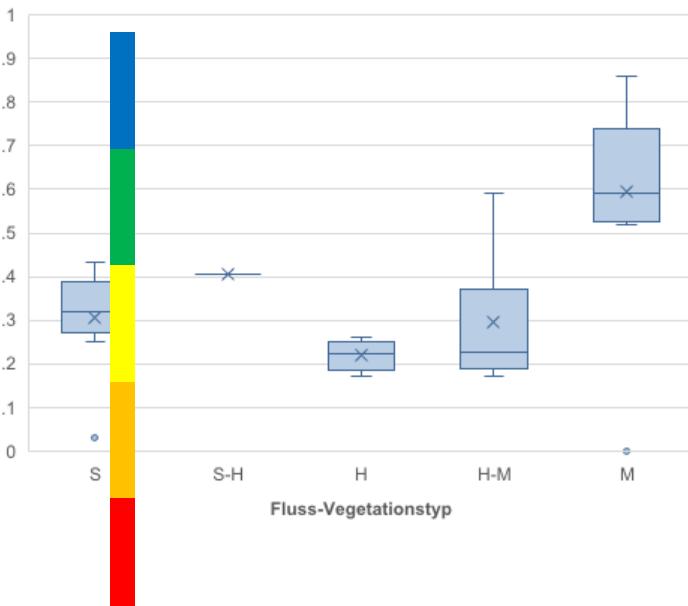
Abb. 12: Hohe Qualität Arten der untersuchten Stellen in Abhängigkeit der Fluss-Vegetationstypen. S: Submersenbach, S-H: Submersen-Helophyten Übergangsbach, H: Helophytenbach, H-M: Helophyten-Moos Übergangsbach, M: Moosbach, Klassen Zustandsbewertung: 0.00–0.19: schlecht, 0.20–0.39: unbefriedigend, 0.40–0.59: mässig, 0.60–0.79: gut, 0.80–1.00: sehr gut.

Die Unterschiede zwischen den Fluss-Vegetationstypen waren beim Parameter hohe Qualität Arten besonders hoch (Abb. 12). Während die Submersenbäche und Helophytenbäche mit ihren Übergangstypen im unbefriedigenden Bereich lagen, indizierten die Werte der Moosbäche eine mässigen bis guten Zustand und hoben statistisch signifikant von den übrigen ab (Varianzanalyse $p=0.0007$).

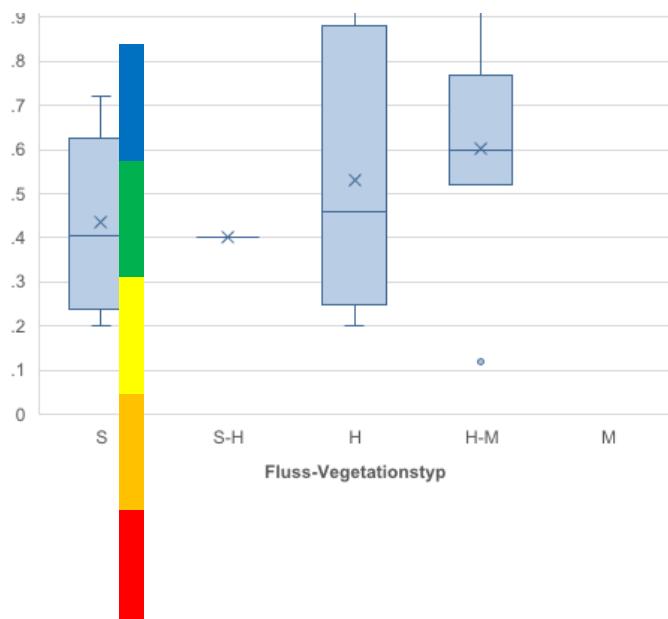
Abb. 13: Typgerechte Deckung an den untersuchten Stellen in Abhängigkeit der Fluss-Vegetationstypen. S: Submersenbach, S-H: Submersen-Helophyten Übergangsbach, H: Helophytenbach, H-M: Helophyten-Moos Übergangsbach, M: Moosbach, Klassen Zustandsbewertung: 0.00–0.19: schlecht, 0.20–0.39: unbefriedigend, 0.40–0.59: mässig, 0.60–0.79: gut, 0.80–1.00: sehr gut.

Die typgerechte Deckung, bei welcher aus methodischen Gründen die Moosbäche nicht berücksichtigt werden, vermochte nur wenig zwischen den verschiedenen Fluss-Vegetationstypen zu differenzieren (Abb. 13). Submersenbäche lagen mehrheitlich in Bereichen mit unbefriedigendem und mässigem Zustand, während der Parameter bei den Helophyten und Helophyten-Moosbächen eher mässig bis gute oder gar sehr gute Zustände indizierten.

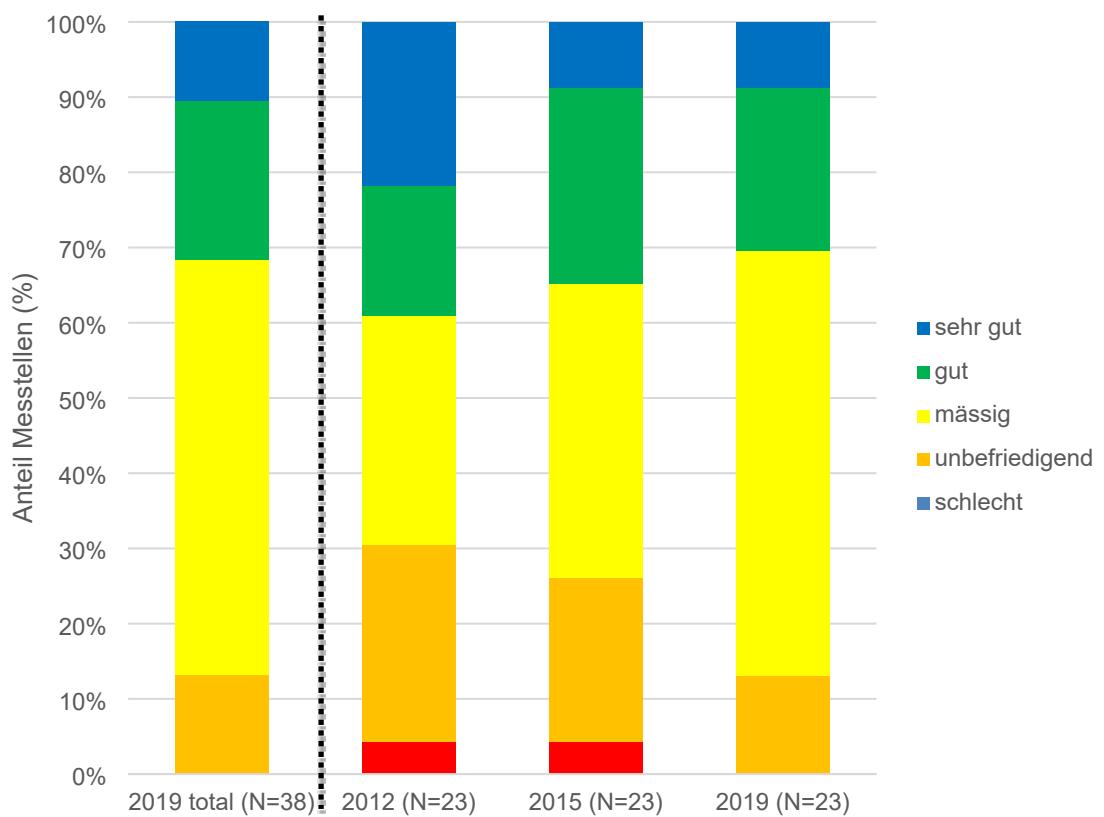
Abb. 14: Vergleich des Anteils der Stellen aus den fünf Zustandsklassen in den Jahren 2012, 2015 und 2019. Säule «2019 total»: alle untersuchten Stellen (N=38).

Ein Vergleich der Untersuchungen mit den Kampagnen 2012 (Roth 2013) und 2015 (Roth & Müller 2017) zeigte eine deutliche Abnahme der Stellen, welche die Anforderungen der Gewässerschutzverordnung erfüllen (Zustandsklassen gut und sehr gut) von 39 % auf 30 % ($N=23$; Abb. 14). Gleichzeitig ist auch eine Abnahme des Anteils der Stellen mit unbefriedigendem und schlechtem Zustand von 30 % auf 13 % erkennbar.

Die Stellen mit einem mässigen Zustand bezüglich der Makrophyten nahmen kontinuierlich zu und erreichten nach anfänglich 32% im Jahr 2015 einen Anteil von 55% im Jahr 2019.

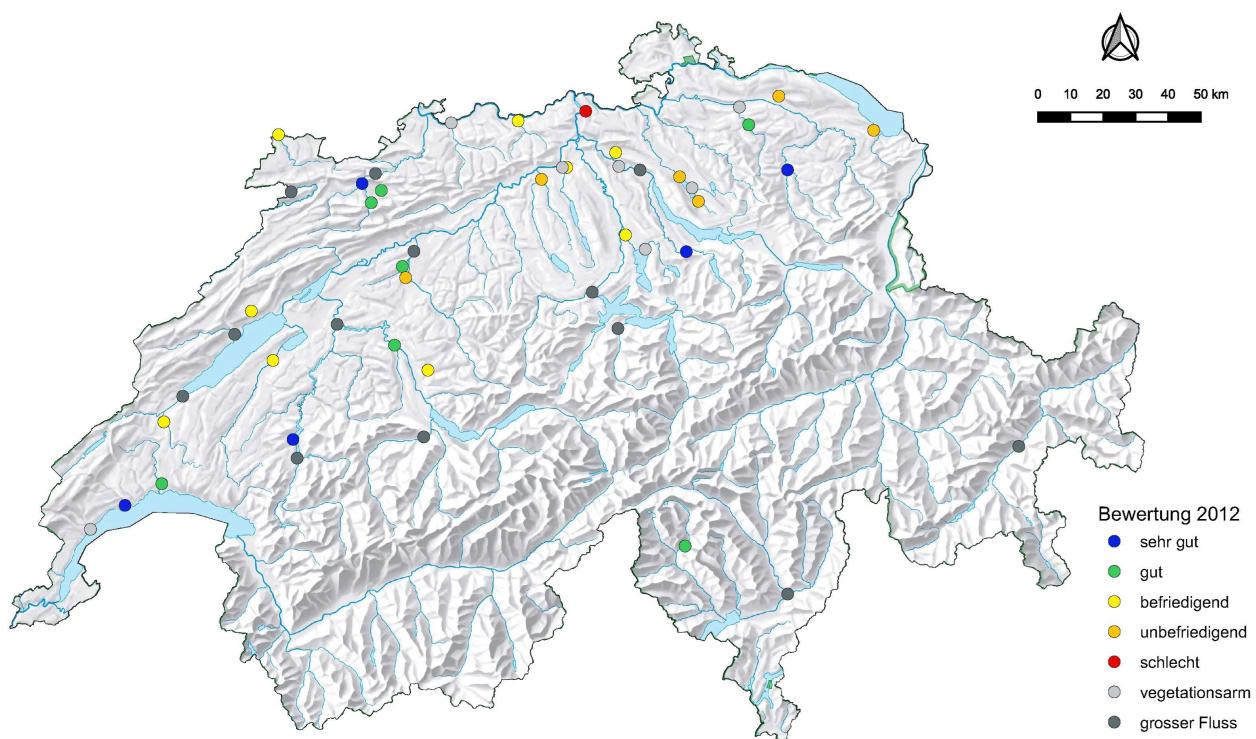
Abb. AC1: Bewertung der im Jahr 2012 untersuchten Strecken des Programms NAWA-Trend Makrophyten.

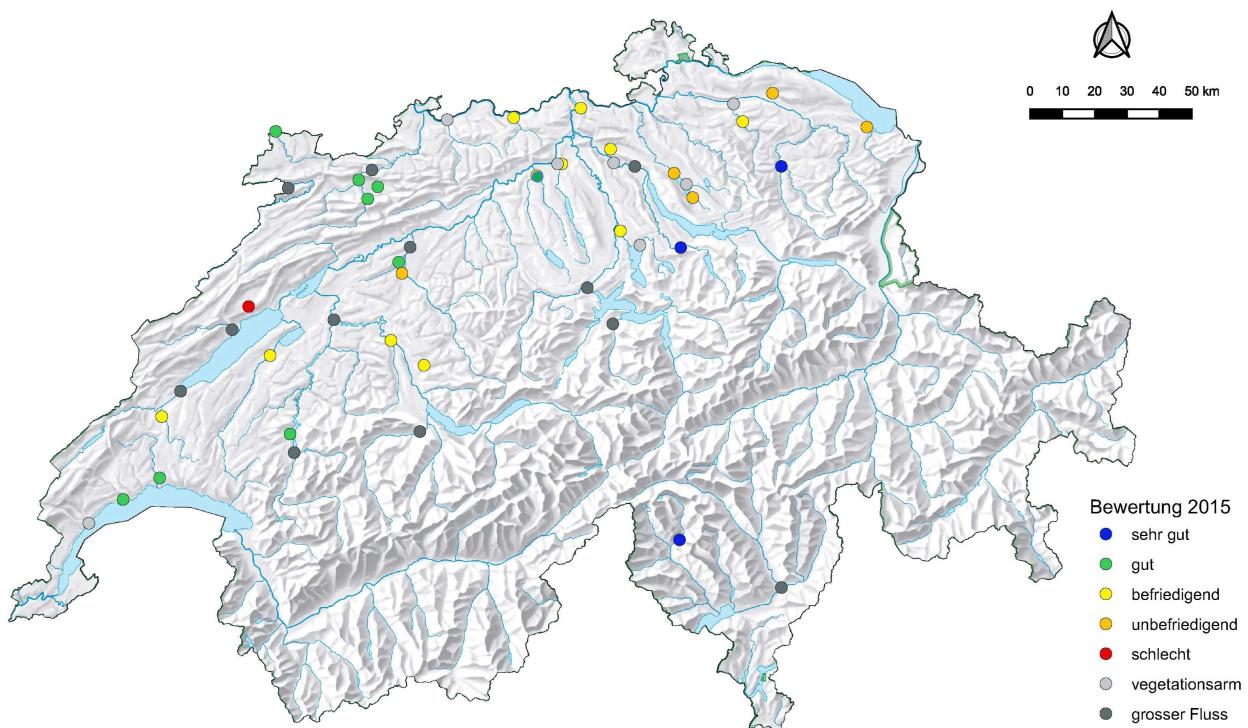
Abb. AC2: Bewertung der im Jahr 2015 untersuchten Strecken des Programms NAWA-Trend Makrophyten.

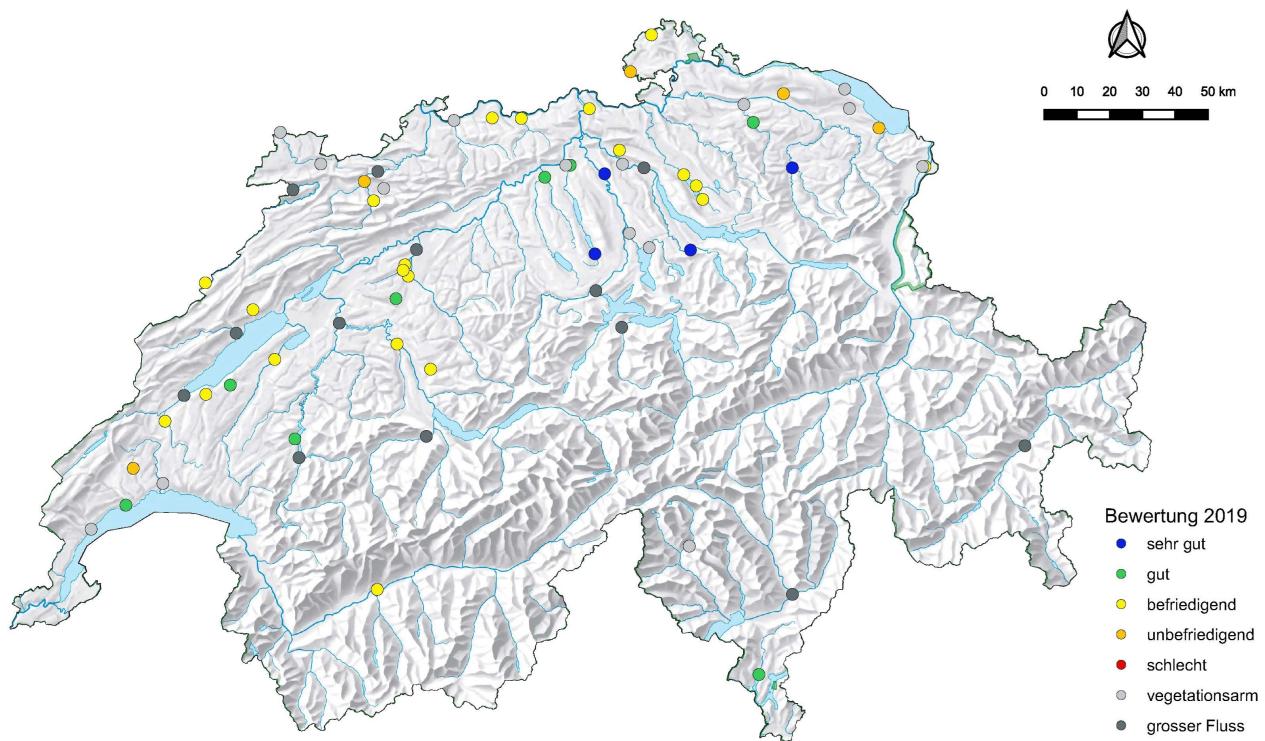
Abb. AC3: Bewertung der im Jahr 2019 untersuchten Strecken des Programms NAWA-Trend Makrophyten.
