Erprobung zweier Lärmblitzersysteme im Ausserortsbereich Motorradstrecke in Röschenz, Basel-Land

Im Auftrag des Bundesamtes für Umwelt (BAFU)
A7242
16. März 2026

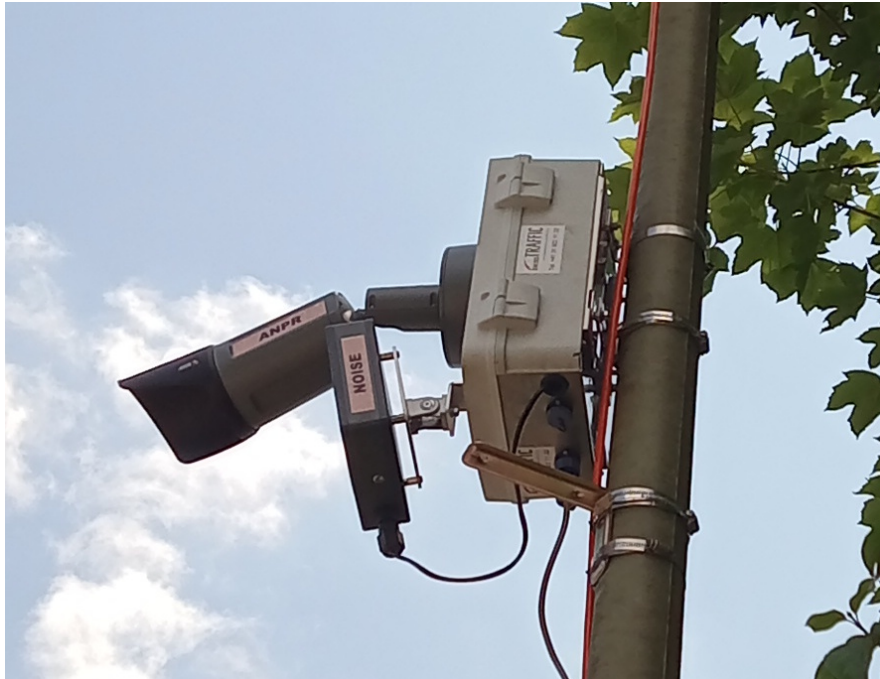
Abbildung 2: swissNoise Lärmblitzer bestehend aus einer Kamera mit Infrarot-Nachtsichteinheit für die automatische Nummernschilderkennung (automatic number plate recognition, ANPR). Das Mikrofonarray befindet sich im rechteckigen Gehäuse mit der Aufschrift Noise. Die Stromversorgung, Logikeinheit und Steuerung des Lärmblitzers befinden sich in der hellgrauen Box, welche mit Schneckengewindeschellen an der Kandleberstange montiert ist.

Der swissNoise Lärmblitzer wurde von der Firma swissTraffic entwickelt. Gemäss Datenblatt [7] werden beim swissNoise Blitzer künstliche Intelligenz und ein Mikrofonarray kombiniert eingesetzt um richtungsgetrennte Schallpegelmessungen zu ermöglichen. Wird ein frei konfigurierbarer Erfassungswert überschritten, dann wird neben dem Pegelschrieb das Nummernschild von einer ANPR-Kamera erfasst und ein Video wird zur Beweissicherung aufgezeichnet. Die Nummernschilder Fahrzeuge über dem Erfassungswert werden von einem Kennzeichen-Erkennungsalgorithmus erfasst und abgespeichert. Die erfassten Daten werden auf einem Server abgespeichert und können in einem Dashboard dargestellt werden. Der Hersteller sieht die Einsatzmöglichkeiten in der Überwachung von Stadtlärm, Verkehrslärm, Baulärm und Fluglärm.

Das Mikrofonarray besteht aus 64 MEMS Digital Bottom Port Mikrofonen und erlaubt aufgrund der Intensitätsverteilung der einfallenden Schallwellen Rückschlüsse auf die Ursprungsrichtung der emittierenden Quelle. In der Mitte des Mikrofonarrays befindet sich eine Kamera, welche für die Darstellung von Schallpegelkontourlinien auf jedem Videoframe verwendet wird. Laut Produktdatenblatt wird lediglich der Lärm von Einzelfahrzeugen erfasst und die Beiträge von Umgebungslärm können auf ein Minimum reduziert werden. Pro Fahrzeug steht ein $L_{A,eq}$, L_{AE} oder L_{Amax} Pegelschrieb zur Verfügung. Aufgrund des erfassten Frequenzspektrums wird zwischen Personenwagen und Lastwagen unterschieden. Die Kategorie Motorräder wird momentan vom Lärmblitzer nicht erkannt. Gegenwärtig misst der Lärmblitzer den Schallpegel am Immissionsort. Zukünftige Versionen sollen jedoch auch Aussagen zum Schallpegel bei der Quelle treffen können.

Der Sensor ist mit 170x170x65 mm (LxBxT) und einem Gewicht von 0.85 kg sehr kompakt. Das gesamte Lärmblitzersystem weist Dimensionen von 361x282x481 mm (LxBxT) auf und ist mit einem Gesamtgewicht von 6.5 kg leicht. Die kompakten Dimensionen und das niedrige Gewicht wirken sich positiv auf die Installation aus. Der Lärmblitzer ist IP 54 geschützt und eignet sich für den Einsatz im Temperaturbereich von -30 °C bis 50 °C.

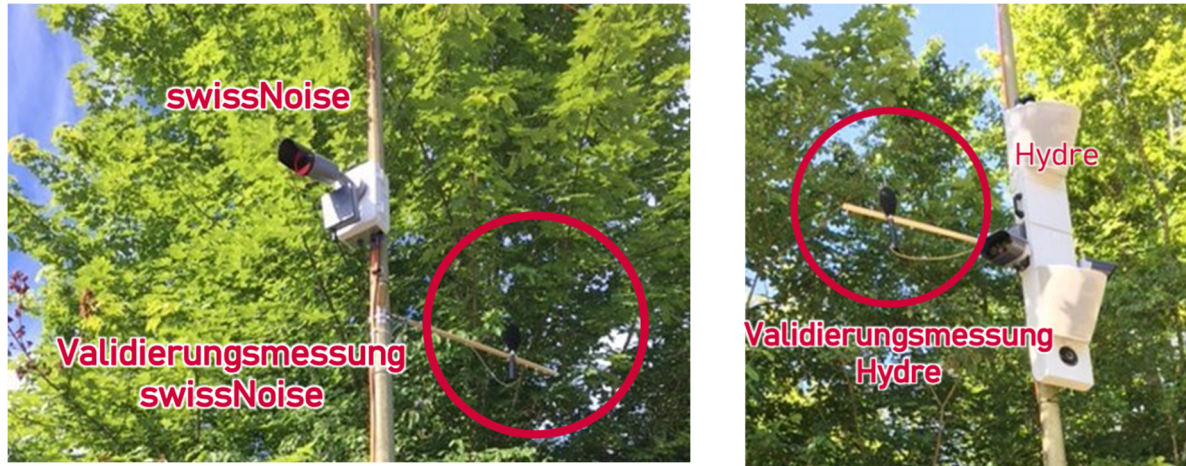
Abbildung 5: Platzierung der Klasse 1 Nor1297 Mikrofone für die Validierungsmessungen beim swissNoise (links) und beim Hydre (rechts) Lärmblitzer.

Die in dieser Studie verwendeten Lärmblitzer verwenden noch keine Klasse I Mikrofone. Um die Richtigkeit der gemessenen Pegel zu überprüfen, wurden Klasse I Referenzmikrofone auf 3.9 m Höhe neben dem swissNoise Blitzer und auf 4.4 m Höhe zwischen den beiden Hydre Mikrofonsystemen angebracht. Die Platzierung der Validierungsmikrofone in einiger Distanz zum Kandelaberstangen und zum Gehäuse der Lärmblitzer verhindert das Aufzeichnen von unerwünschten Reflektionen. Für die Validierungsmessungen wurden zwei Nor145 Schallpegelmesser mit Nor1297 Aussenmikrofonen verwendet.

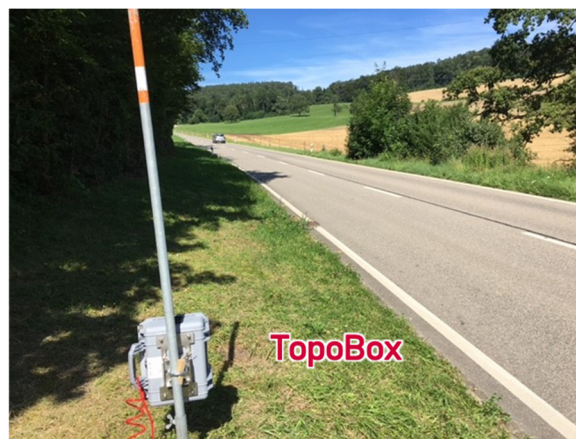
Abbildung 6: Messkoffer der TopoBox, welche die Verkehrszusammensetzung, Geschwindigkeit und Fahrtrichtung der Teilnehmer erfasst.

Die Zusammensetzung der Verkehrsteilnehmer nach Klassen, die gefahrenen Geschwindigkeiten sowie die Fahrtrichtung wurden durch eine TopoBox ermittelt. Wie in Abbildung 6 dargestellt, wurde die TopoBox auf einem Stativ zwischen den beiden Lärmblitzersystemen angebracht.

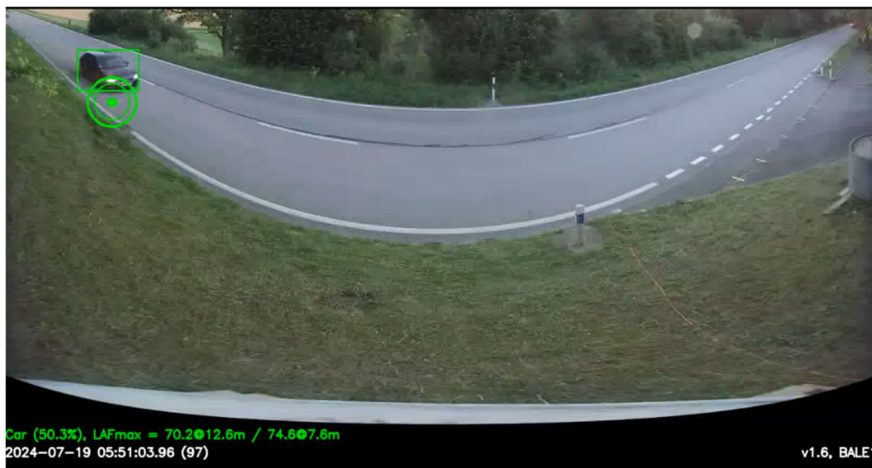
Abbildung 8: Videoframe der Weitwinkelkamera einer Vorbeifahrt. Der Fahrzeugtyp wird klassiert und der gemessene $L_{A,F,max}$ inklusive Distanz wird angegeben. Zusätzlich wird der $L_{A,F,max}$ auf 7.6 m rückgerechnet.

Zusätzlich wird von Vorbeifahrten, welche das Schwellenkriterium erfüllen mit der Weitwinkelkamera ein Video der Vorbefahrt aufgezeichnet. Das Video beinhaltet folgende Informationen:

- Fahrzeugklasse (Lastwagen, PKW, Motorrad, Bus)
- $L_{A,F,max}$ und Entfernung
- $L_{A,F,max@7.6m}$ auf 7.6 m rückgerechnet

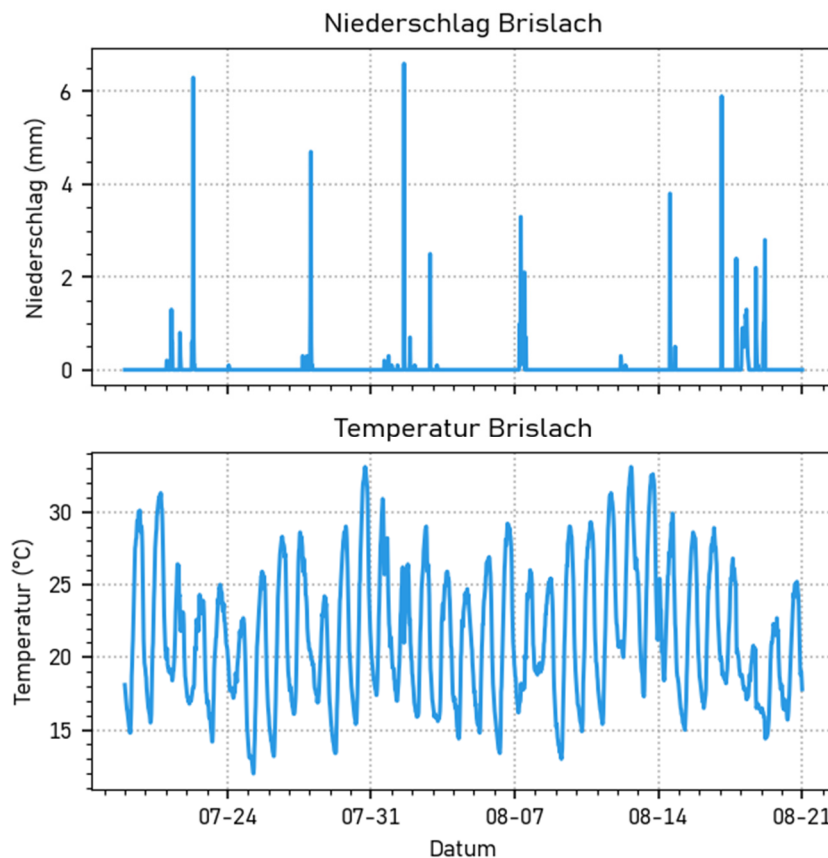
Abbildung 10: Niederschlag und Temperatur der Bodenmessstation in Brislach während der Messperiode im Juli und August 2024. [10]

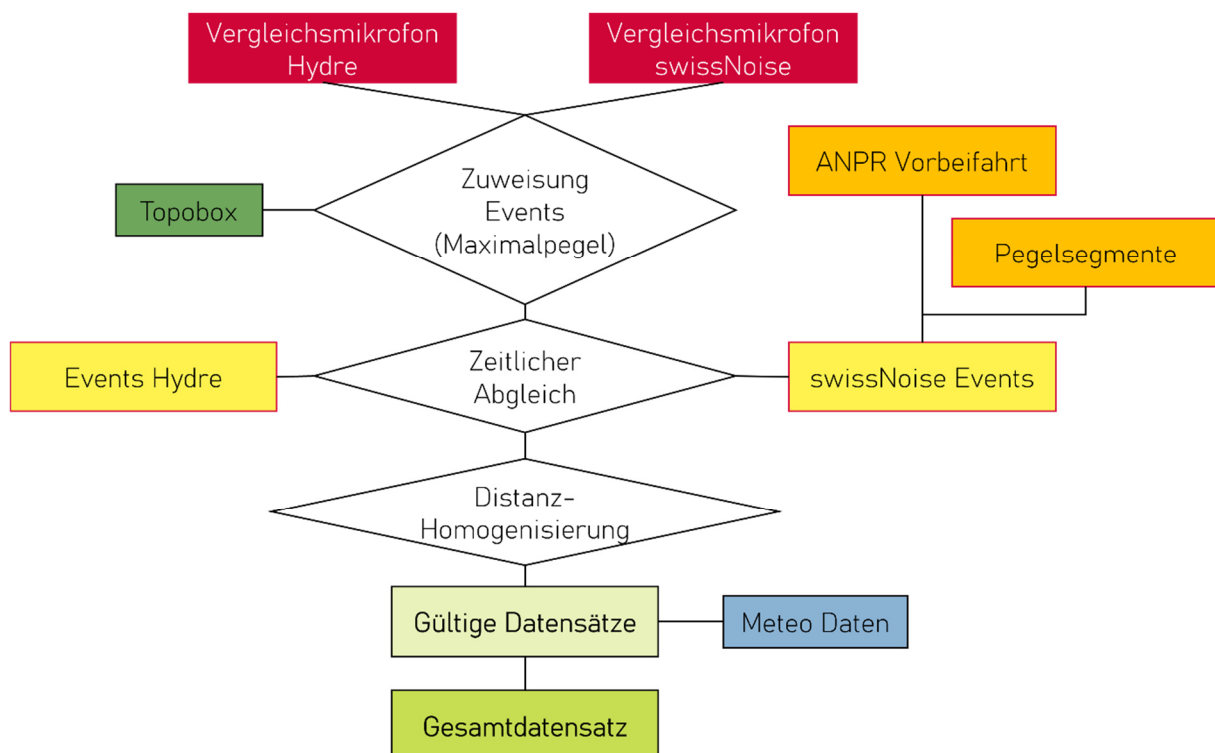
Abbildung 11: Flowchart mit den notwendigen Schritten, um ein Gesamtdatensatz aus allen für den Hyde und swiss-Noise Lärmblitzer zur Verfügung stehenden Daten zu erhalten.

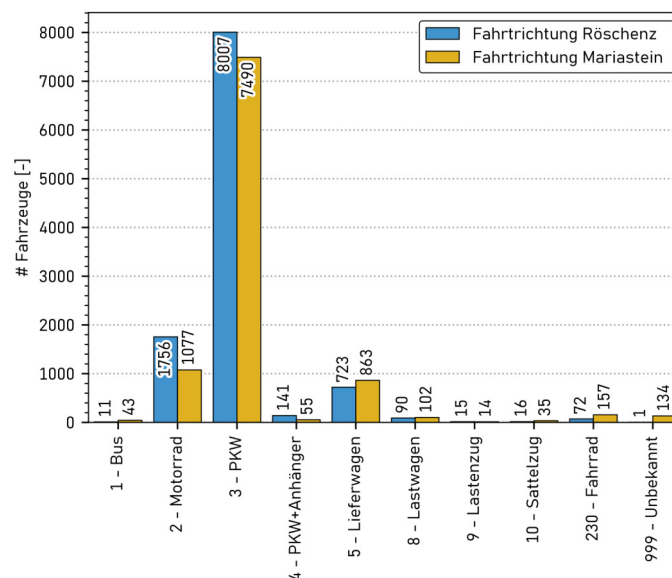
Abbildung 14: Fahrzeugkategorien der von der TopoBox im Zeitraum vom 26.07.24 bis 05.08.24 erfassten Fahrzeuge aufgelöst nach Fahrtrichtung und Fahrzeugklasse.

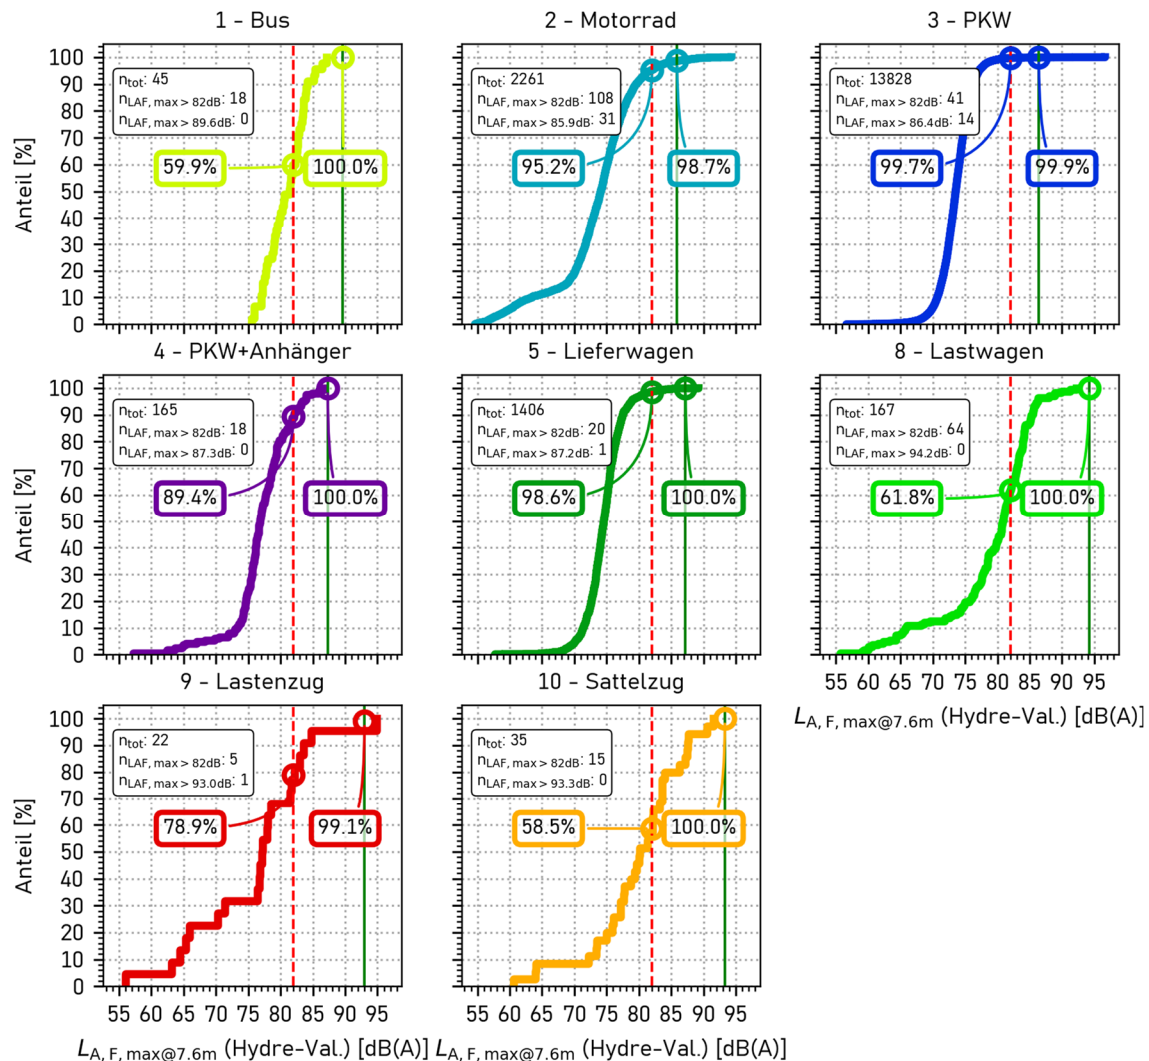
Abbildung 20: Kumulative Verteilungsfunktion der $L_{A,F,max}$ -Pegel des Hyde Referenzmikrofons. Die Referenzpegel wurden auf eine Distanz von 7.6 m korrigiert. Die Referenzmikrofone zeichneter Daten im Zeitraum vom 26.07.2024 bis 05.08.2024 auf. Für die Auswertung wurden nur trockene Strassenverhältnisse berücksichtigt. Die vertikale rote Linie kennzeichnet den von der EMPA vorgeschlagenen Schwellenwert für PKW und Motorräder von 82 dB(A), welcher bis 50 km/h gilt. Die mit sonRoad18 für jede Kategorie auf 80 km/h projizierten Schwellenwerte sind in grün dargestellt. Die Anzahl der Durchfahrten über den Schwellenwerten können im Textfeld abgelesen werden.

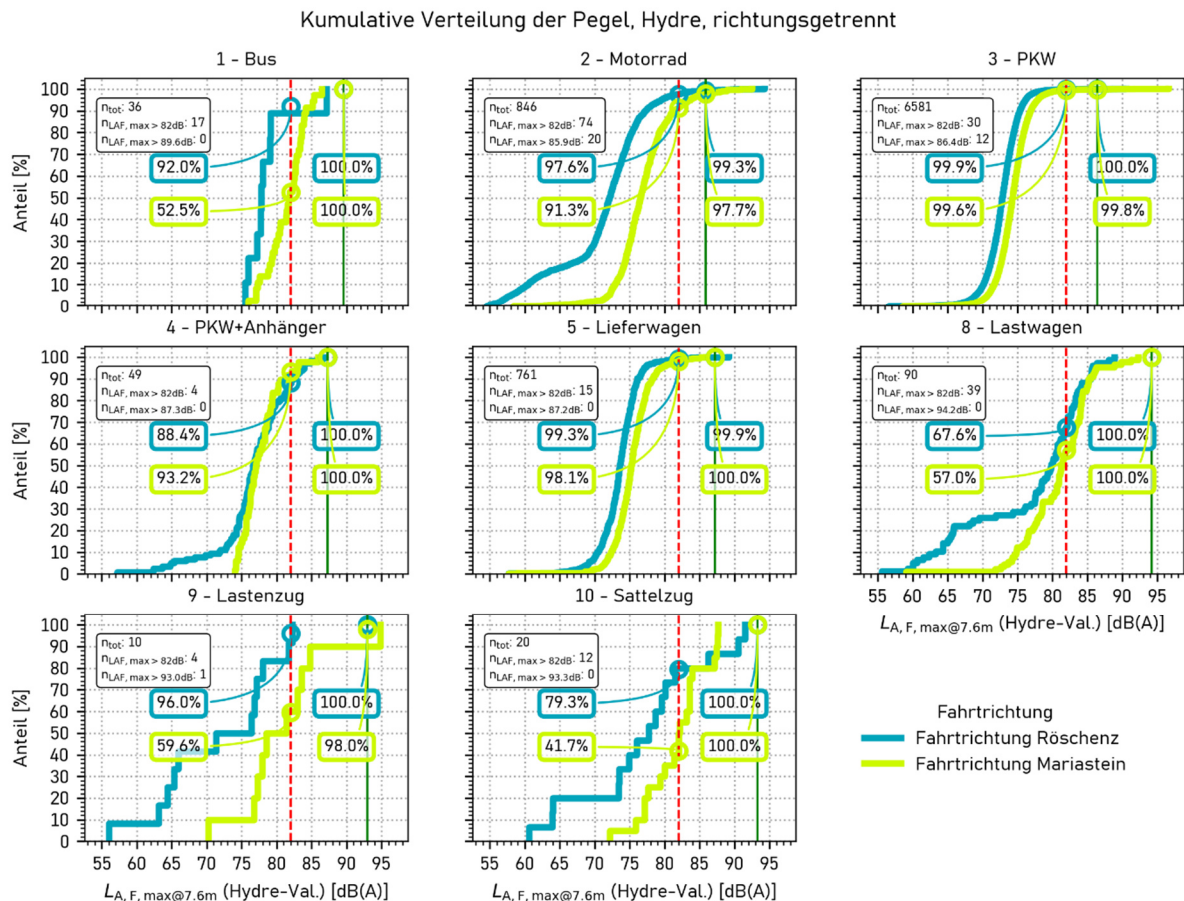
Abbildung 21: Kumulative Verteilungsfunktion der $L_{A,F,max}$ -Pegel des Hyde Referenzmikrofons aufgeteilt nach Fahrtrichtung. Die Fahrtrichtungsangaben stammen von der TopoBox. Die Referenzpegel wurden auf eine Distanz von 7.6 m korrigiert. Die Referenzmikrofone zeichneter Daten im Zeitraum vom 26.07.2024 bis 05.08.2024 auf. Für die Auswertung wurden nur trockene Strassenverhältnisse berücksichtigt. Die vertikale rote Linie kennzeichnet den von der EMPA vorgeschlagenen Schwellenwert für PKW und Motorräder von 82 dB(A), welcher für 50 km/h gilt. Die mit sonRoad18 für jede Kategorie auf 80 km/h projizierten Schwellenwerte sind in grün dargestellt. Die Anzahl der Durchfahrten über den Schwellenwerten können im Textfeld abgelesen werden.

Wird die kumulative Verteilungsfunktion pro Fahrtrichtung und Fahrzeugklasse aufgeschlüsselt, so ergibt sich die Darstellung in Abbildung 21. Die bergauf führenden Vorbeifahrten in Richtung Mariastein (hellgrün) sind lauter als die bergab führenden Vorbeifahrten in Richtung Röschenz (dunkelgrün). Dies widerspiegelt sich in einer Separation der kumulativen Verteilungsfunktionen. Bei einem Schwellenwert von 82 dB(A) schneidet die kumulative Verteilungsfunktion der leiseren Fahrtrichtung (Richtung Röschenz) die rot gestrichelte Linie bei einem höheren Prozentwert als die Verteilungsfunktion der Fahrten Richtung Mariastein. Dies bedeutet, dass bei der dunkelgrünen Kurve ein

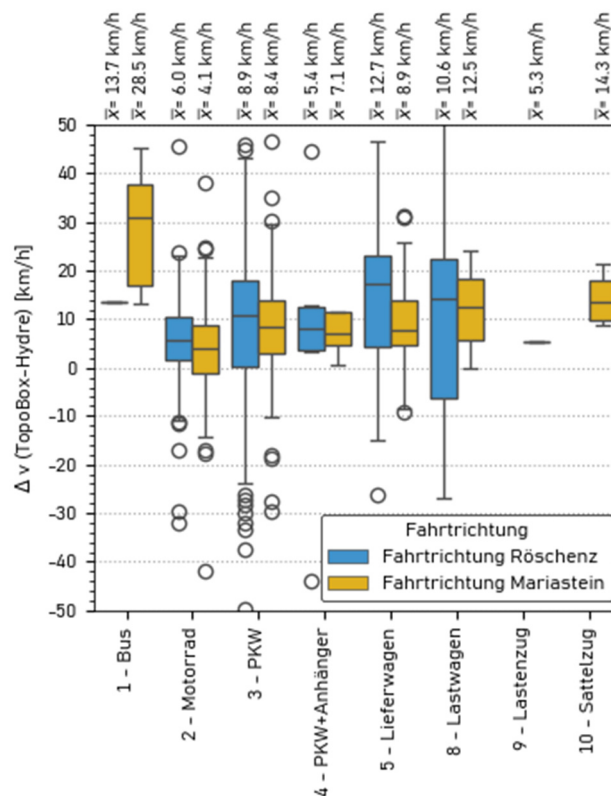
Abbildung 22: Fahrtrichtungsgetrennte Boxplot-Verteilung der Geschwindigkeitsdifferenzen zwischen der TopoBox und dem Hydre Lärmblitzer. Der Mittelwert der Geschwindigkeitsabweichung ist am oberen Rand gegeben.

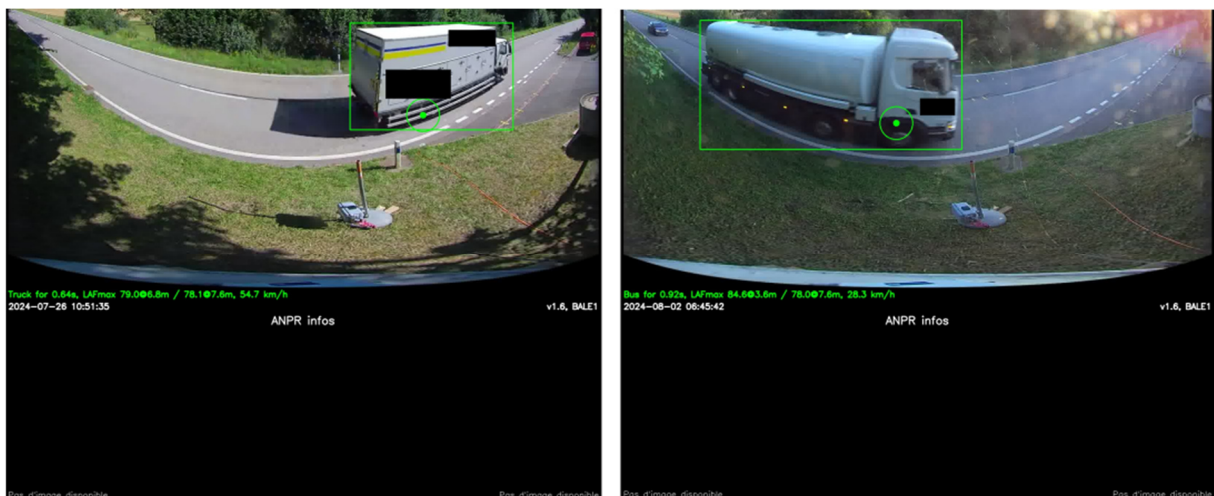
Abbildung 24: Vorbeifahrt von LKWs unter dem Schwellenwert von 82 dB(A) bei denen der lauteste Punkt nahe beim Lärmblitzer registriert wurde. **Links:** $L_{A,F,max}@6.8m,Hydre: 79.0\text{ dB(A)}$, $L_{A,F,max}@7.6m, Hyde: 78.1\text{ dB(A)}$, $L_{A,F,max}@7.6m}$ Validierungsmikrofon: 82.1 dB(A). **Rechts:** $L_{A,F,max}@3.6m,Hydre: 84.6\text{ dB(A)}$, $L_{A,F,max}@7.6m, Hyde: 78.0\text{ dB(A)}$, $L_{A,F,max}@7.6m}$ Validierungsmikrofon: 83.3 dB(A).

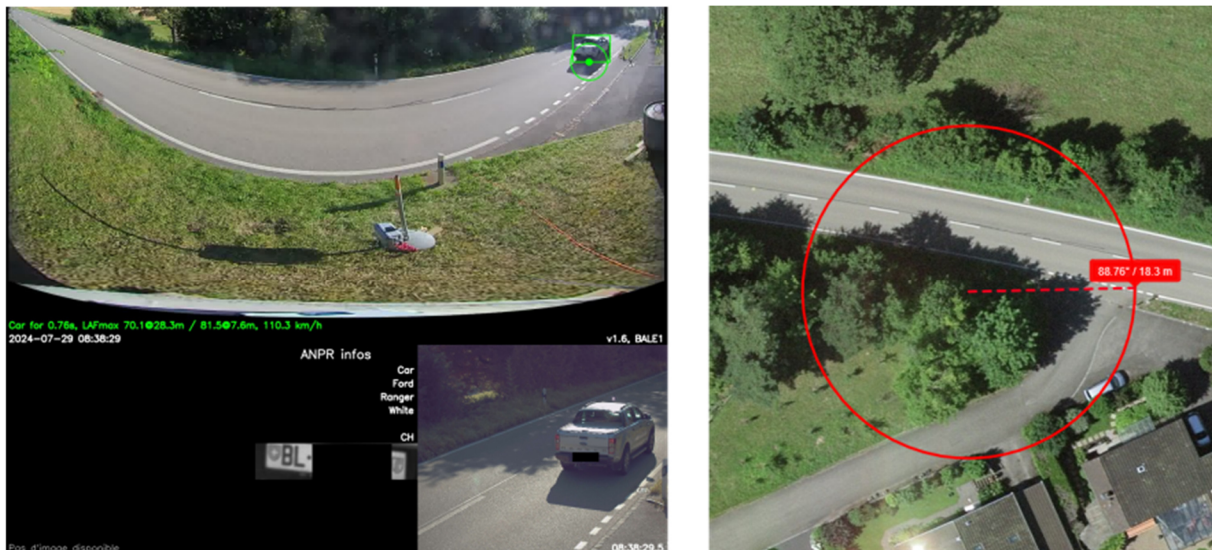
Abbildung 25: **Links:** PKW-Vorbeifahrt Richtung Röschenz. Hyde gibt die Distanz mit 28.3 m an und rechnet damit den Referenzpegel auf 7.6 m zurück. **Rechts:** Gemäss Ausmessung beträgt die Distanz zum Fahrzeug eher 18 m. Quelle: map.geo.admin.ch, SwissTopo.

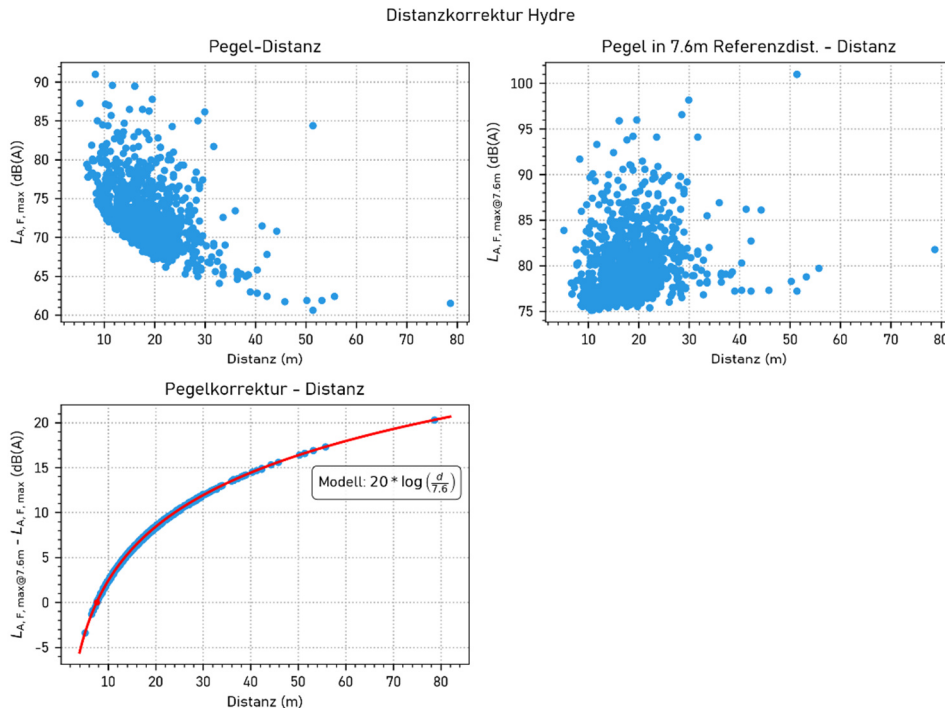
Abbildung 26: Distanzkorrektur bei Hydre. **Oben links:** Abhängigkeit der gemessenen $L_{A,F,max}$ -Pegel von der Distanz zwischen dem lautesten Ereignis und Hydre. **Oben rechts:** Abhängigkeit des auf die Referenzdistanz von 7.6 m korrigierten $L_{A,F,max@7.6m}$ -Pegel von der Distanz zwischen Hydre und dem lautesten Event der Vorbeifahrt. **Unten links:** Abhängigkeit der Pegelkorrektur ($L_{A,F,max@7.6m} - L_{A,F,max}$) von der Distanz. Der rote Punkt kennzeichnet den korrekturfreien Punkt bei 7.6 m Distanz.

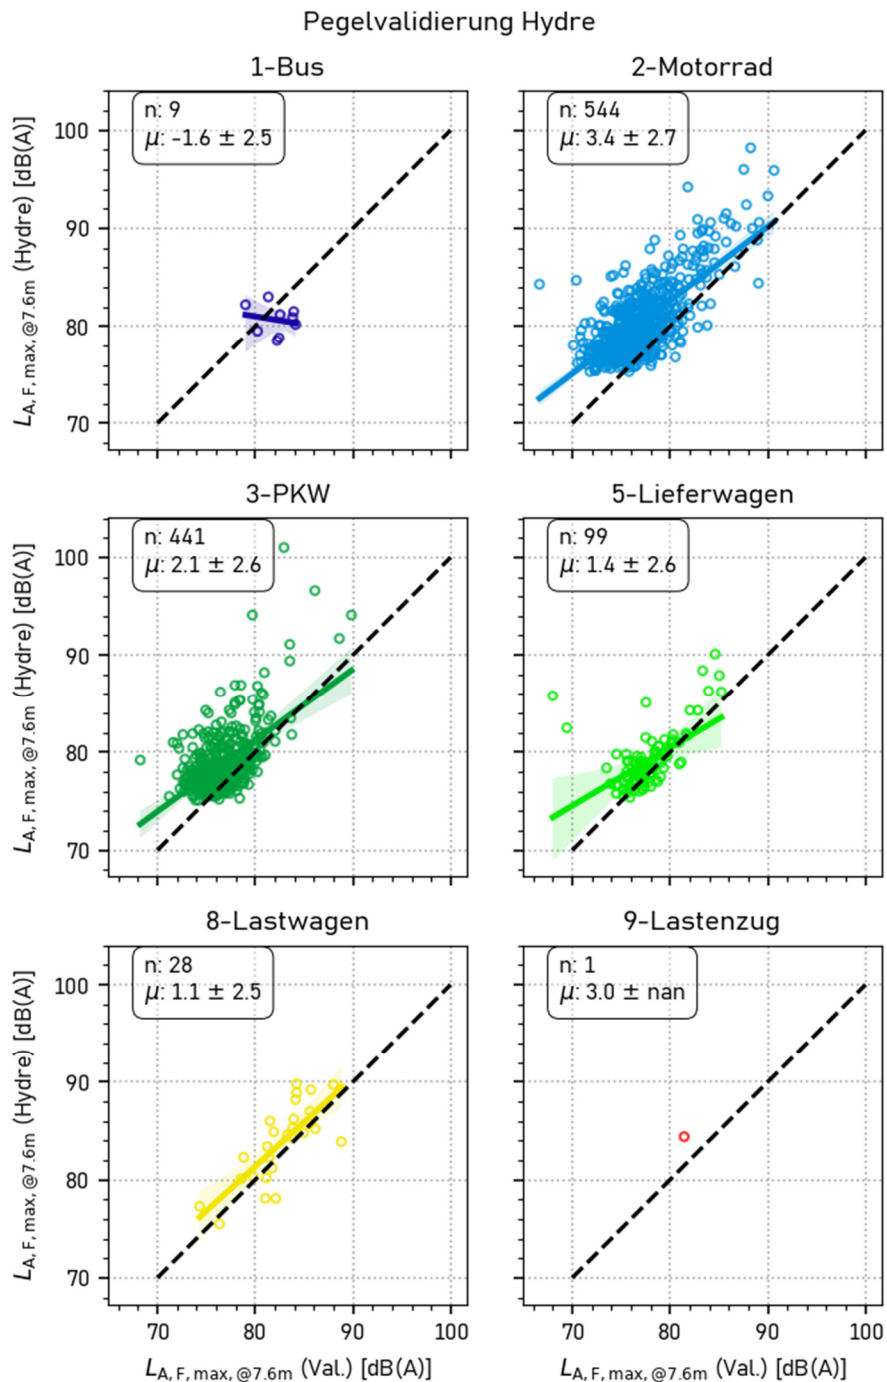
Abbildung 27: Vergleich zwischen den auf 7.6 m rückgerechneten $L_{A,F,max}@7.6m$ Pegeln des Validierungsmikrofons (x-Achse) und von Hydre (y-Achse). Der Pegelvergleich wird separat für jede Fahrzeugkategorie durchgeführt. n gibt die Anzahl an verglichenen Messpunkten an und μ kennzeichnet die mittlere Pegeldifferenz zwischen den von Hydre und dem Validierungsmikrofon erfassten $L_{A,F,max}@7.6m$ Pegeln inkl. Angabe einer Standardabweichung. Zur besseren Vergleichbarkeit ist eine gestrichelte Gerade für den Kongruenzfall eingezeichnet. Punkte über der gestrichelten Linie werden von Hydre lauter gemessen als vom Validierungsmikrofon, Punkte unterhalb als leiser. Die durchgehenden farbigen Kurven zeigen die lineare Regressionskurve.

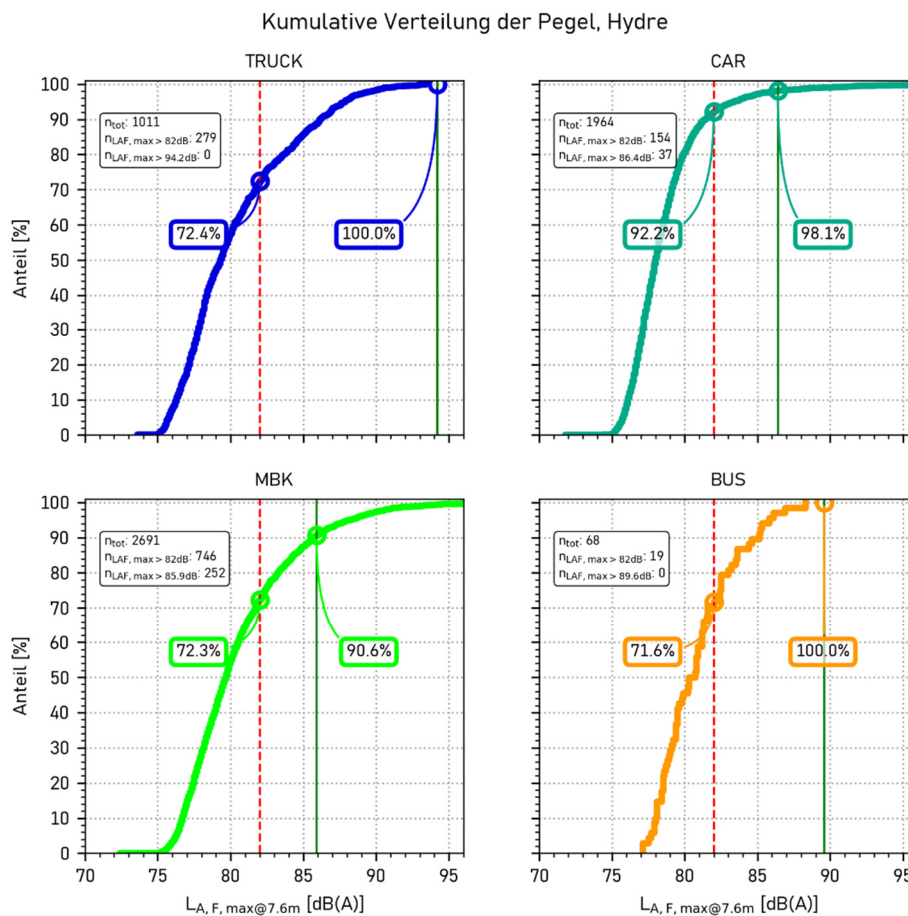
Abbildung 28: Kumulative Verteilungsfunktion der von Hydre erfassten $L_{A,F,max@7.6m}$ -Pegel nach Fahrzeugkategorie. Die Pegel wurden von Hydre auf eine Distanz von 7.6 m korrigiert. Hydre zeichnete Daten im Zeitraum vom 18.07.2024 bis 22.08.2024 auf. Für die Auswertung wurden nur trockene Strassenverhältnisse berücksichtigt. Die vertikale rote Linie kennzeichnet den von der EMPA für PKW und Motorräder vorgeschlagenen Schwellenwert von 82 dB(A), welcher bis 50 km/h gilt. Die mit sonRoad18 für jede Kategorie auf 80 km/h hochgerechneten Schwellenwerte sind in grün dargestellt. Die entsprechenden Pegelwerte können im Textfeld abgelesen werden. Der Prozentsatz aller Fahrzeuge, welche leiser als die Schwellenwerte sind, wird beim Schnittpunkt der vertikalen Linie und der Verteilungsfunktion angegeben. Die Anzahl an Fahrzeugen, welcher dies entspricht, ist im Textfeld gegeben. TRUCK bedeutet Lastwagen, CAR steht für Personenwagen, MBK für Motorrad und BUS kennzeichnet Busse.

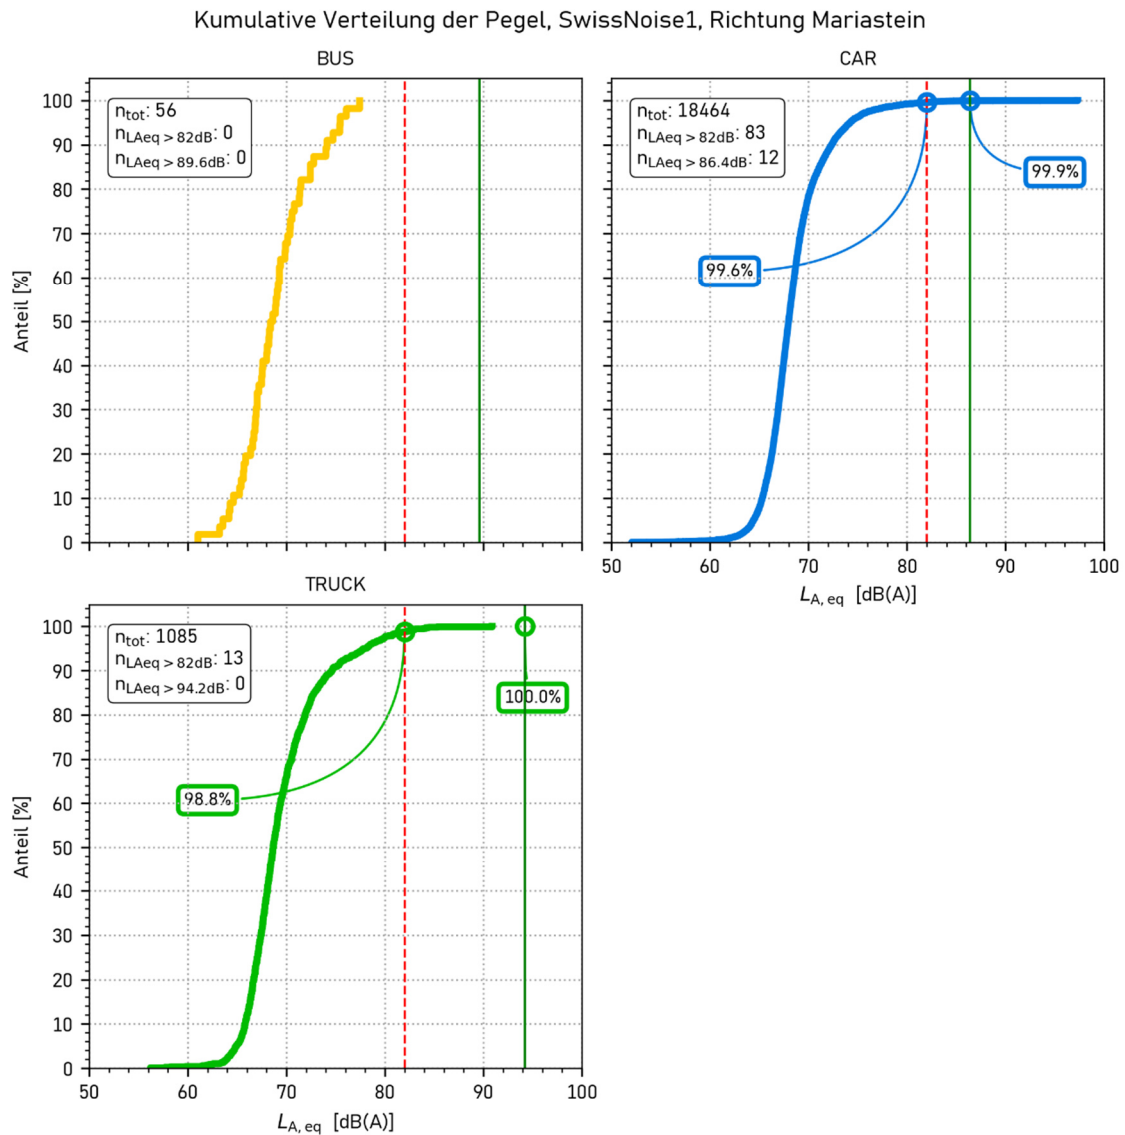
Abbildung 31: Kumulative Verteilungsfunktion der von swissNoise1 in Blickrichtung Mariastein erfassten $L_{A,eq}$ -Pegel nach Fahrzeugkategorie. Es findet keine Distanzkorrektur der Pegel statt. swissNoise zeichnete Daten im Zeitraum vom 30.07.2024 bis 21.08.2024 auf. Für die Auswertung wurden nur trockene Strassenverhältnisse berücksichtigt. Die vertikale rote Linie kennzeichnet den Schwellenwert von 82 dB(A), welcher für 50 km/h gilt. Die mit sonRoad18 für jede Kategorie auf 80 km/h hochgerechneten Schwellenwerte sind in grün dargestellt. Die entsprechenden Pegelwerte können im Textfeld abgelesen werden. Der Prozentsatz aller Fahrzeuge, welche leiser als die Schwellenwerte sind, wird beim Schnittpunkt der vertikalen Linie und der Verteilungsfunktion angegeben. Die Anzahl an Fahrzeugen, welcher dies entspricht, ist im Textfeld gegeben. TRUCK bedeutet Lastwagen, CAR steht für Personenwagen und BUS kennzeichnet Busse. Es findet keine Pegelkorrektur in Abhängigkeit der Distanz statt.

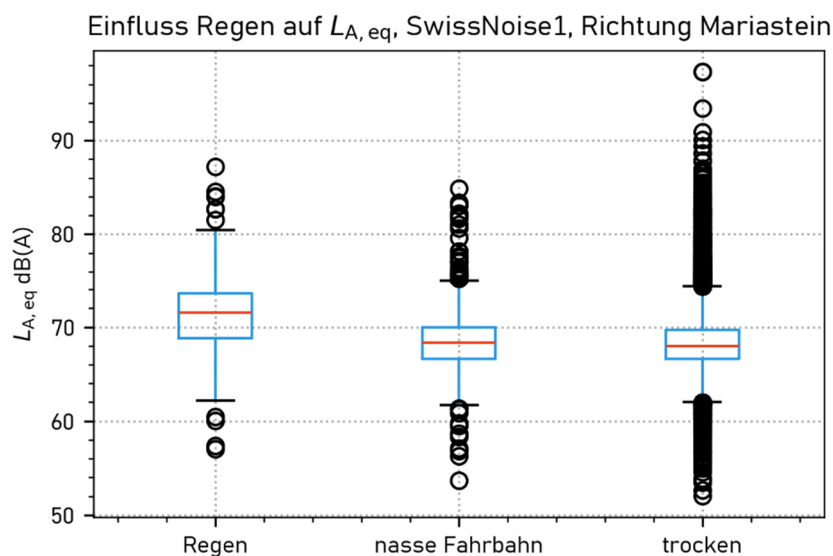
Abbildung 33: Einfluss Fahrbahnzustand auf die von swissNoise1 gemessene Pegelverteilung. Die Verteilung der $L_{A,eq}$ Pegel ist als Boxplot Diagramm dargestellt. Die Anzahl an Datenpunkten für jede Kategorie lautet wie folgt: Regen: 829, nasse Fahrbahn: 1083, trocken: 19605.

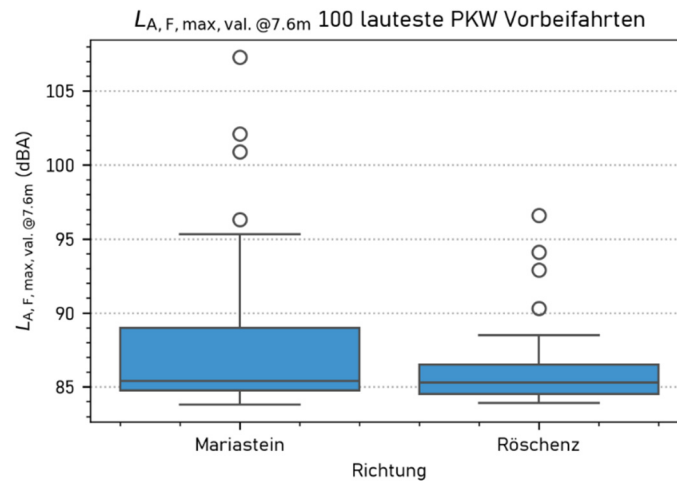
Abbildung 35: Pegelverteilung der 100 lautesten PKW-Vorbeifahrten von Hydre separiert nach manuell ermittelter Fahrtrichtung.

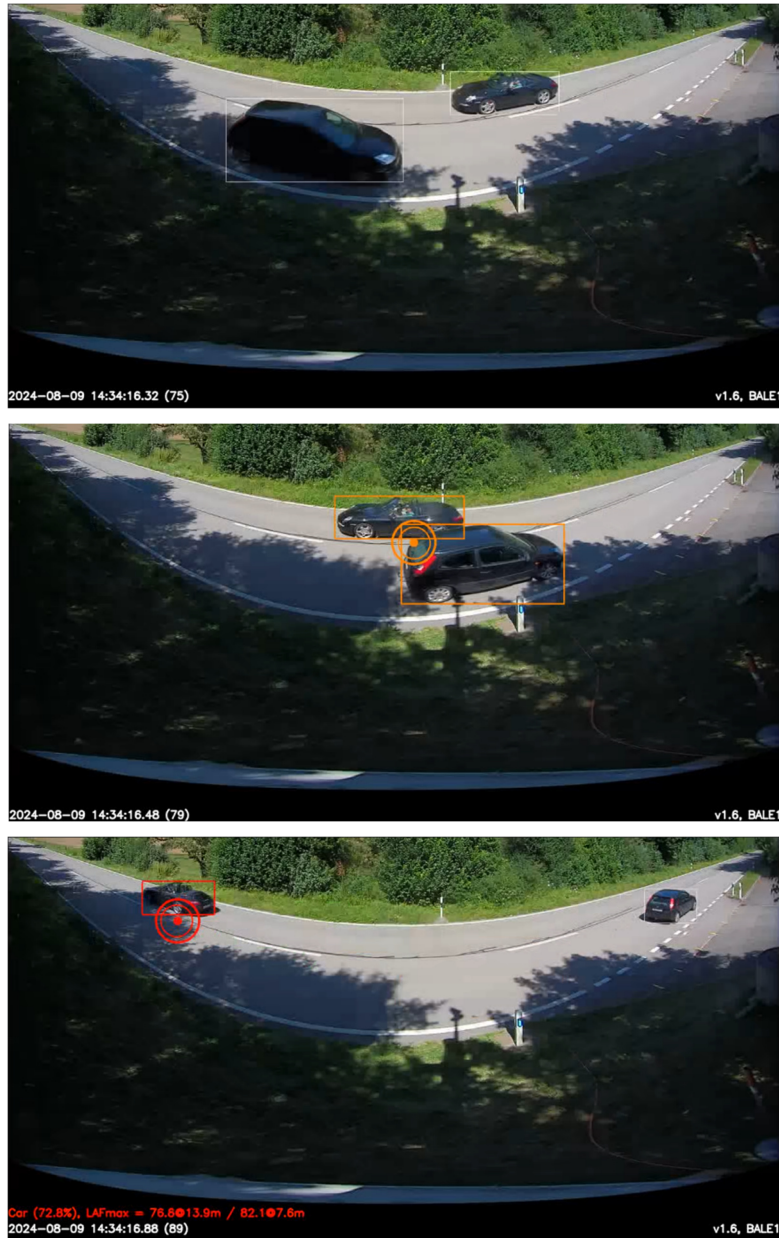
Abbildung 43: Vorbeifahrt Hyde mit Kreuzung zweier Fahrzeuge. **Oben:** Beide Fahrzeuge werden vom Hyde-Lärmblitzer erfasst und mit einer weissen Box umrandet. **Mitte:** Zum Kreuzungszeitpunkt sind die Vorbeifahrtpegel vermutlich nicht ganz separierbar. Der resultierende Gesamtschallpegel führt zu einem leicht erhöhten Wert. Möglicherweise wird das Fahrzeug auf der entfernten Fahrspur akustisch abgeschirmt. **Unten:** Nach dem Kreuzen wird der Porsche als zu laut detektiert.

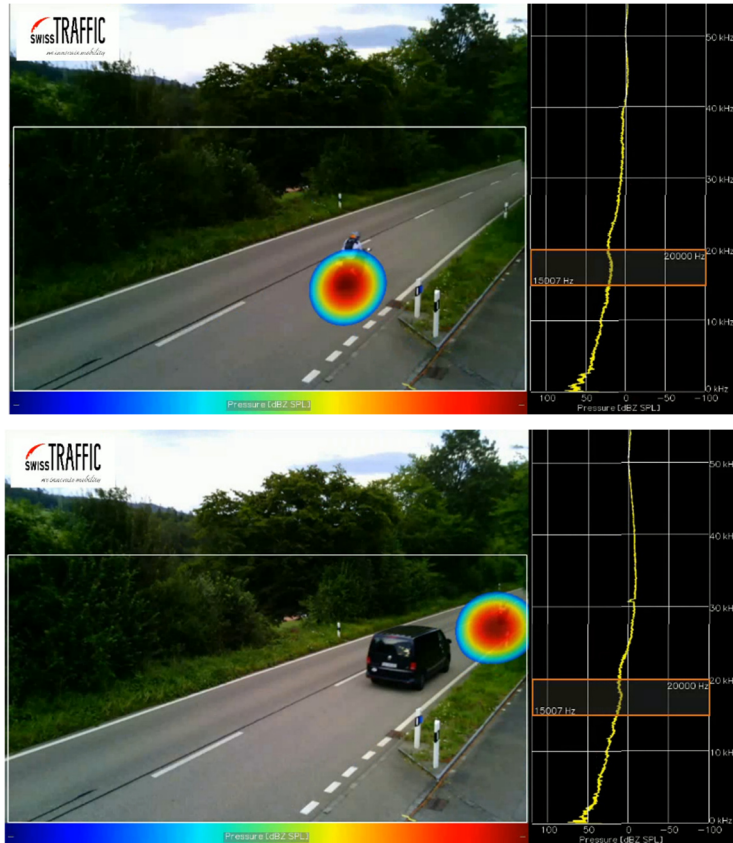
Abbildung 45: Von swissNoise am 02.08.2024 um 19:40:17 detektierte Vorbeifahrt eines Motorrads gefolgt von einem PKW. Die Hauptquelle wird korrekt dem Motorrad zugewiesen, die ANPR-Kamera und die Metadaten geben aber das Nummernschild des PKWs an.

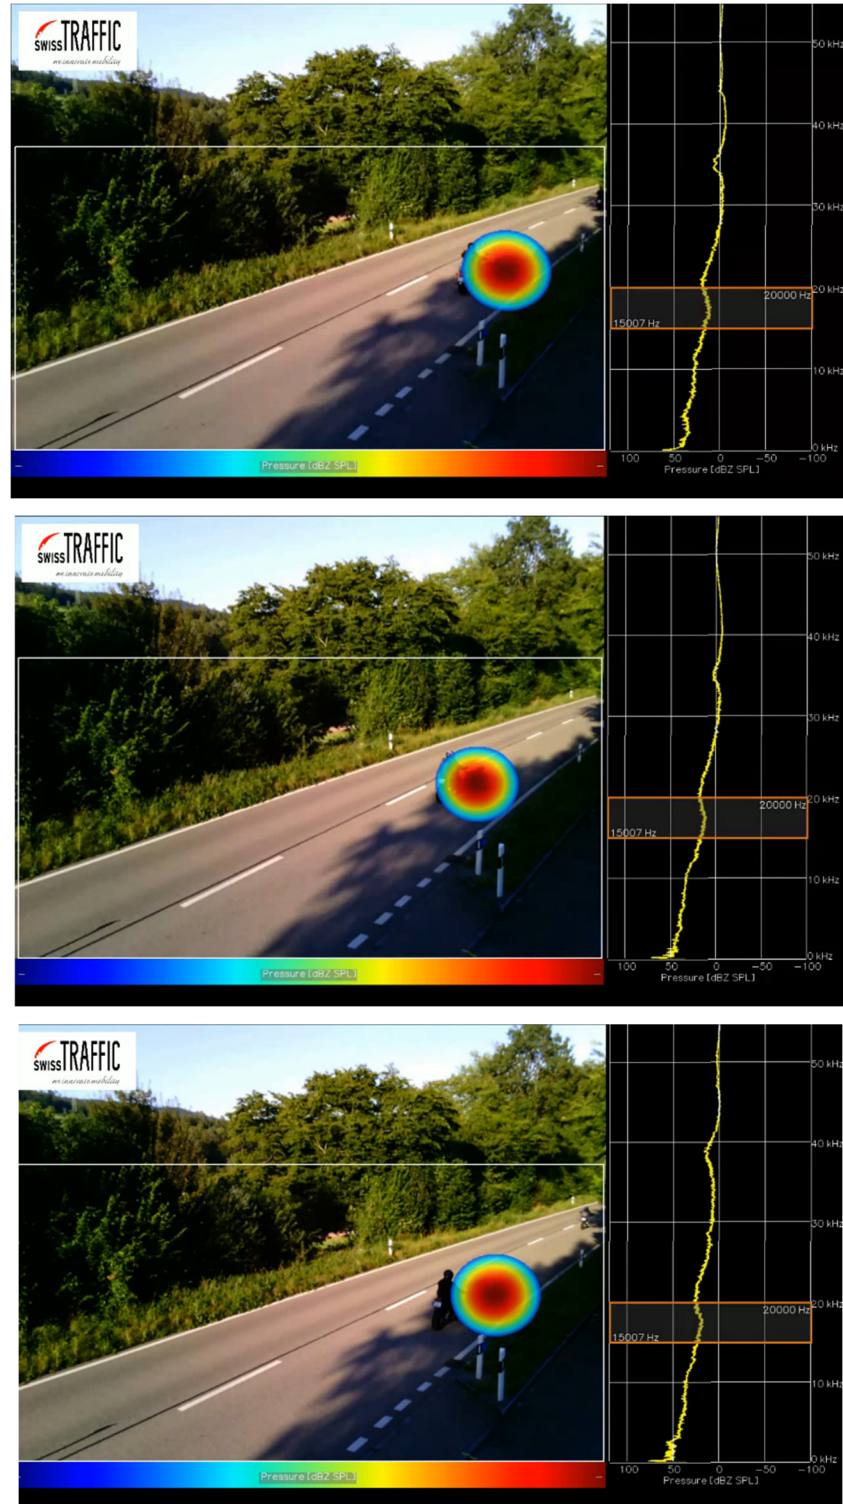
Abbildung 46: Vorbeifahrt dreier aufeinanderfolgender Motorräder am 08.08.2024 19:10:38 bei swissNoise2. **Oben:** Vorbeifahrt und Erfassung erstes Motorrad. **Mitte:** Vorbeifahrt und Erfassung zweites Motorrad. **Unten:** Vorbeifahrt und Erfassung unterstes Motorrad. Gemäss Audiofile ist die letzte Vorbeifahrt am lautesten. Die Metadaten zeigen das Nummernschild der mittleren Vorbeifahrt.

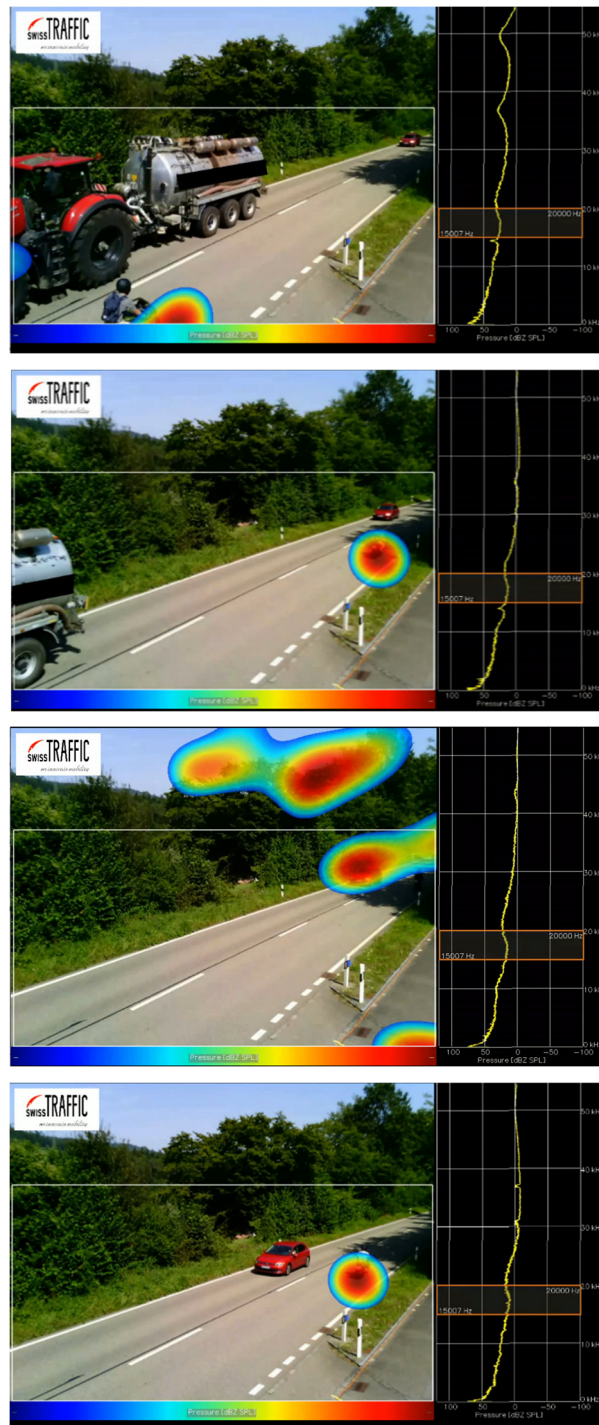
Abbildung 47: Vorbeifahrt von vier Fahrzeugen: Traktor mit Anhänger, PKW und zwei Motorrädern am 30.07.2024 15:10:57 bei swissNoise2. **Oben:** Erfassung Motorrad 1 und teilweise Erfassung Traktor. **Oben Mitte:** Erfassung Motorrad 1. **Unten Mitte:** Umschwenken der Erfassung vom Motorrad 1 auf den PKW. **Unten:** Erfassung Motorrad 2.

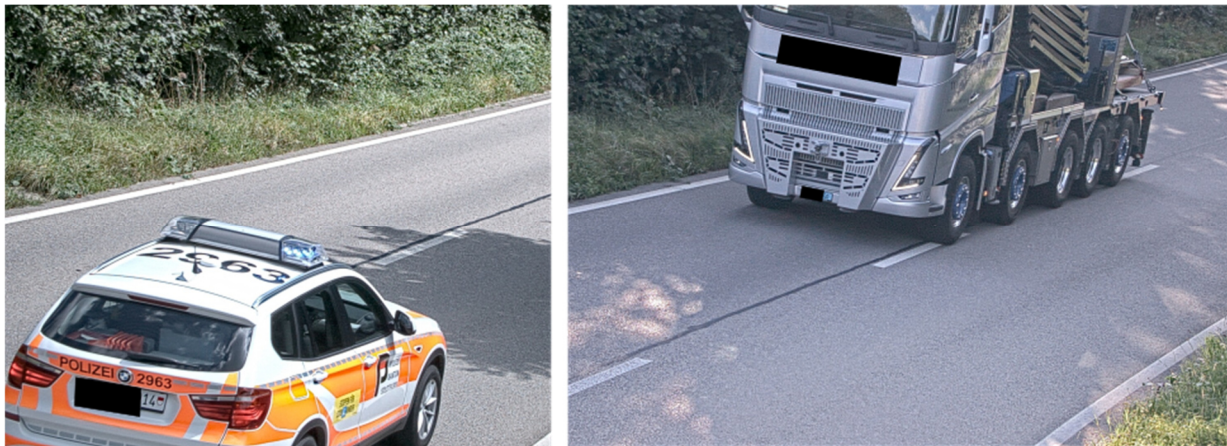
Abbildung 50: Beispiele von nicht korrekt ermittelten Nummernschildern bei guter Bildqualität beim swissNoise-Blitzer. Das Nummernschild des Polizeifahrzeugs wurde als «N2963» ermittelt und für den Lastwagen wurde «"IIIIII11"» angegeben.

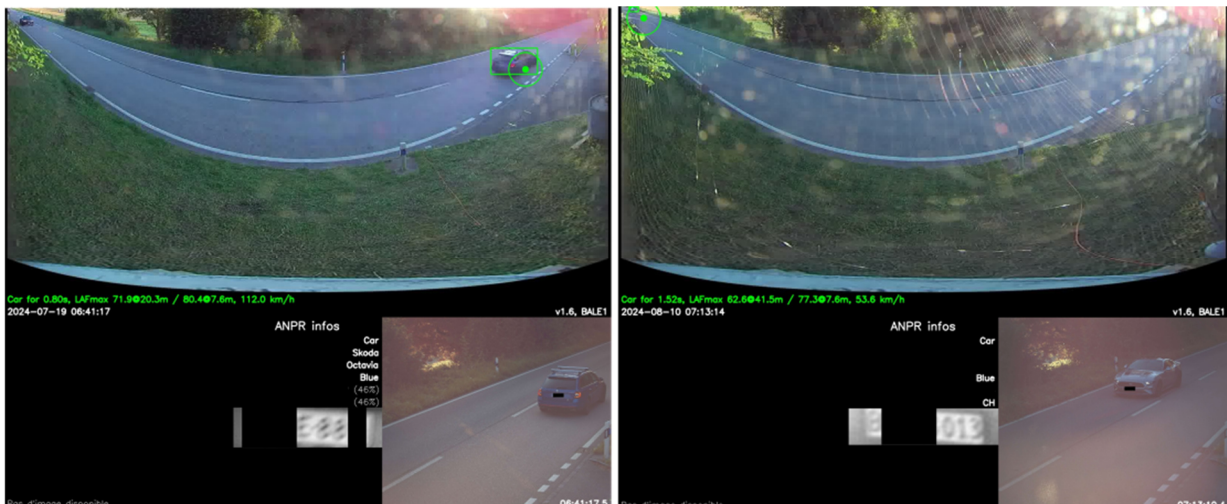
Abbildung 51: Vorbeifahrten Mitte Juli und Anfangs August unter Einfluss der Morgensonne. Bei flachen Sonneneinstrahlungswinkeln ist im August ein Spinnennetz erkennbar. Die von der Hydre ANPR Kamera erfassten Bilder sind ungünstig belichtet und zum Teil verwackelt. **Links:** 19.07.2024 06:41:17, inkorrekt ermittelte Distanz zum Fahrzeug, **Rechts:** 10.08.2024 07:13:14, flach einfallende Sonne.

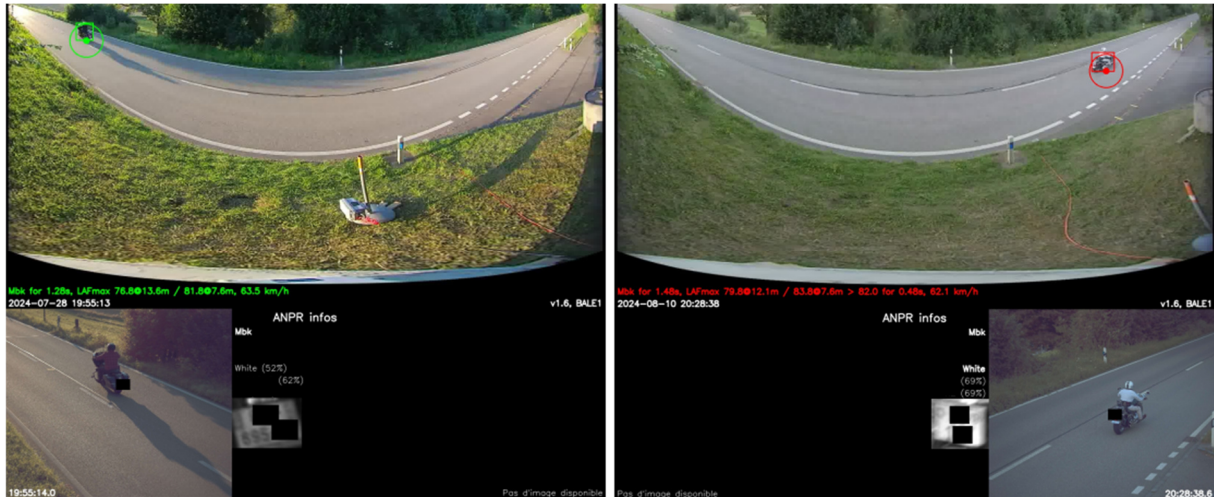
Abbildung 52: Vorbeifahrten Ende Juli und Anfangs August unter Einfluss der Abendsonne. Die von der Hydre ANPR Kamera erfassten Bilder sind ungünstig belichtet und zum Teil verwackelt. **Links:** 28.07.2024 19:55:13, inkorrekt ermittelte Distanz zum Fahrzeug, **Rechts:** 10.08.2024 20:28:38.

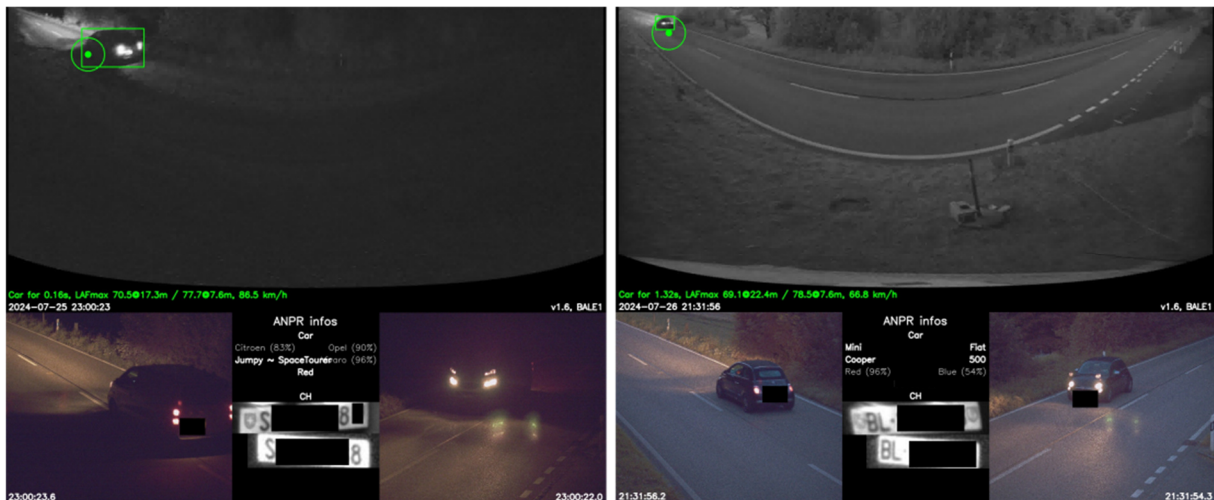
Abbildung 53: Von Hydre erfasste Vorbeifahrten während der Nachtzeit im Juli. Die ANPR Kamera vermag die Nummernschilder auch in der Dunkelheit meistens zu erkennen. Die Farbbilder der Seitenkameras sind aber verpixelt. **Links:** 25.07.2024 23:00:23, **Rechts:** 26.07.2024 21:31:56.
