Erprobung zweier Lärmblitzersysteme im Ausserortsbereich Motorradstrecke in Röschenz, Basel-Land

Im Auftrag des Bundesamtes für Umwelt (BAFU)
A7242
16. März 2026

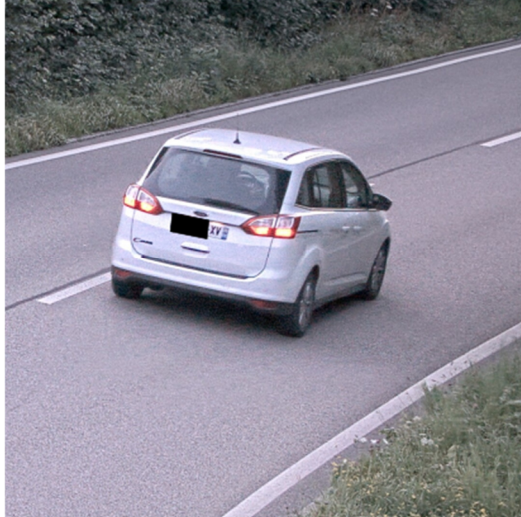
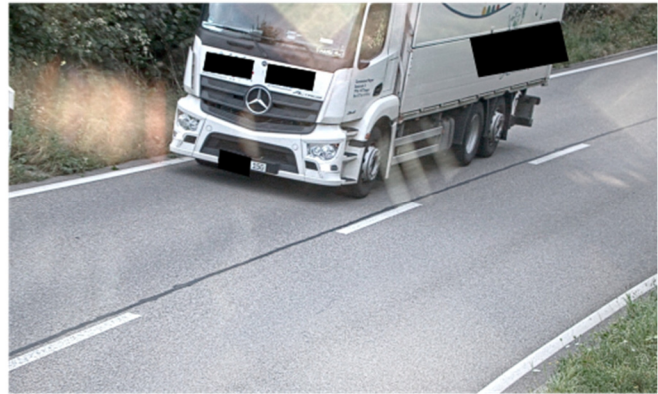
Abbildung 54: Von swissNoise2 registrierte Vorbeifahrten während der Morgenstunden. **Links:** Vorbeifahrt PKW am 30.07.2024 06:17:45. **Rechts:** Vorbeifahrt LKW am 14.08.2024 07:28:45. Einfallendes Sonnenlicht ist erkennbar.

Beim swissNoise Blitzer wurde die Bildqualität im Allgemeinen für besser empfunden als jene von Hydre. Die Bilder verfügen über eine höhere Auflösung und die Belichtungseinstellungen sind vorteilhafter. In der Dämmerung sind die Bilder mit der Infrarotkamera sehr scharf und detailreich, siehe Abbildung 54 & Abbildung 55. Aufgrund der besseren Auflösung waren die Nummernschilder oft besser erkennbar als jene von Hydre. Während der Nacht bei Situationen mit weniger Licht sind die swissNoise Bildaufnahmen jedoch dunkler als jene von Hydre, siehe Abbildung 56. Die Nummernschilder bleiben gut erkennbar, werden aber nicht so gross vergrössert wie jene bei Hydre.

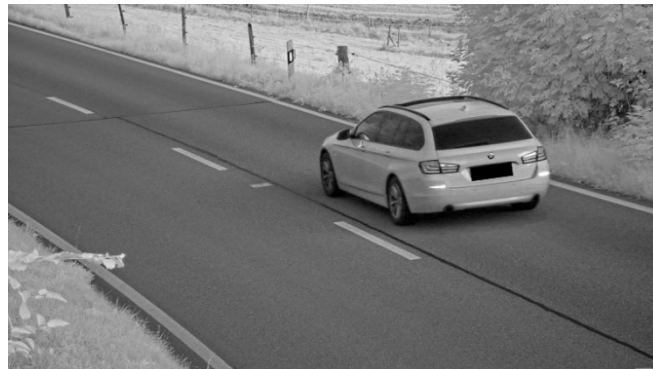
Abbildung 55: Detailreiche Bilder der IR-Kamera in der Dämmerung vor dem Wechsel zur Farbkamera. 31.07.2024, 06:06:29.

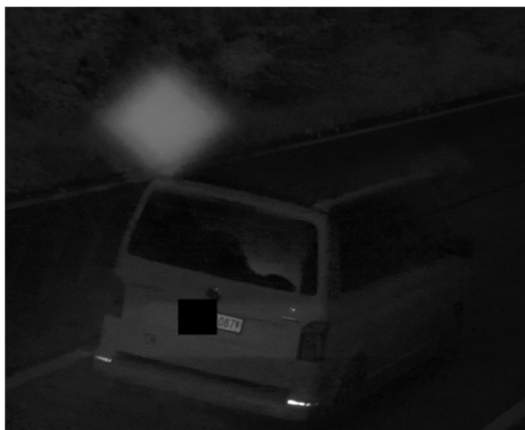
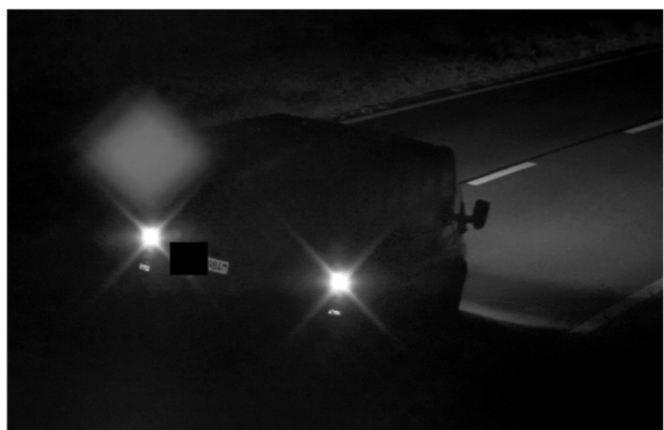
Abbildung 56: Von swissNoise2 registrierte Vorbeifahrten während der Nacht. **Links:** 16.08.2024 21:04:10 PKW ohne Rücklicht, **Rechts:** Vorbeifahrt PKW 16.08.2024 00:08:20.

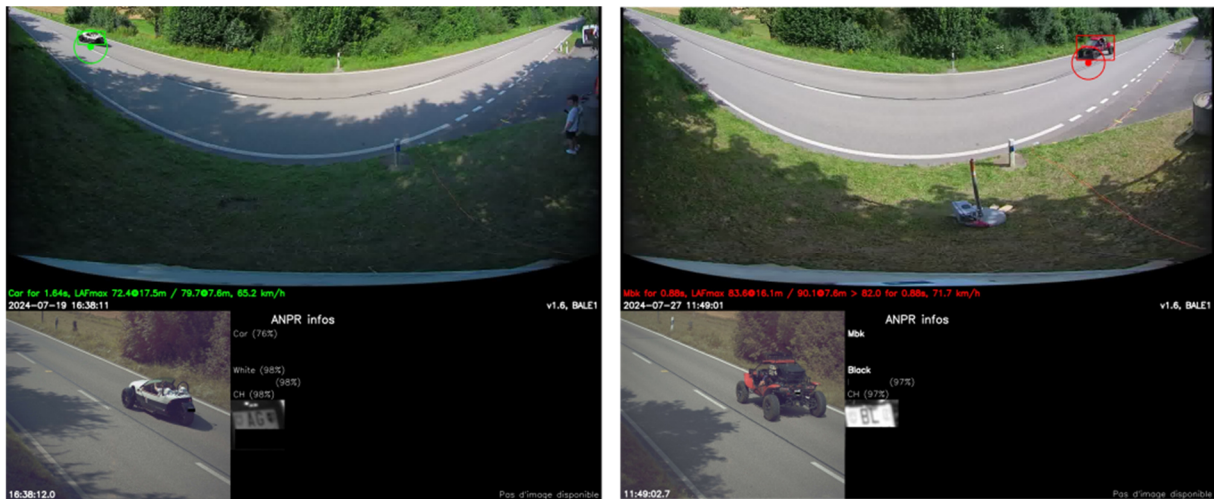
Abbildung 58: Vorbeifahrt eines Trikes unter dem Schwellenwert und rechts eine laute Vorbeifahrt eines Quads.

Im Zuge der Analyse fielen auch auffällige und nicht alltägliche Fahrzeuge auf. Dies beinhaltet Oldtimer, Quads und Trikes. In jeder Fahrzeugkategorie konnten Fälle über und unter dem Schwellenwert gefunden werden. Für Oldtimer gelten die bei Erstinverkehrsetzung gültigen älteren Prüfwerte für die Schallemission. Daher wären die von der Empa hergeleiteten Schwellenwerte [3] für den Innerortsbereich sowie die aktuell geltenden Lärm-Grenzwerte gemäss Typenprüfung nicht anwendbar.

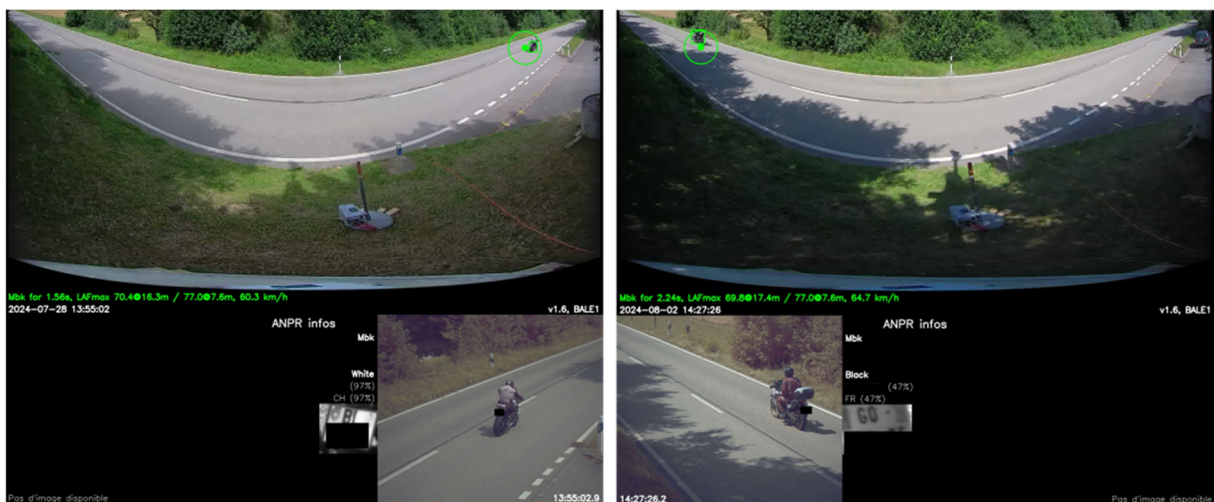
Abbildung 60: Vorbeifahrt zweier Motorräder unter dem Schwellenwert von 82 dB(A). **Links:** Geschwindigkeit TopoBox: 72 km/h, $L_{A,F,max}@7.6m$ Validierungsmikrofon: 74.0 dB(A). **Rechts:** Geschwindigkeit TopoBox: 70 km/h, $L_{A,F,max}@7.6m$ Validierungsmikrofon: 75.2 dB(A).

In Abbildung 59 sind Vorbeifahrten von PKWs dargestellt. In beiden Fällen wurde von Hydre eine niedrige Geschwindigkeit registriert. In beiden Fällen war die Vorbeifahrt konstant und ohne Manöver. Dies war auch bei den Motorradvorbeifahrten Abbildung 60 der Fall. Bei den PKW und Motorradvorbeifahrten liegen die Pegel von Hydre und vom Validierungsmikrofon innerhalb von 3 dB. Dies legt nahe, dass die Vorbeifahrten sowohl von Hydre wie auch vom Validierungsmikrofon korrekt gemessen wurden.

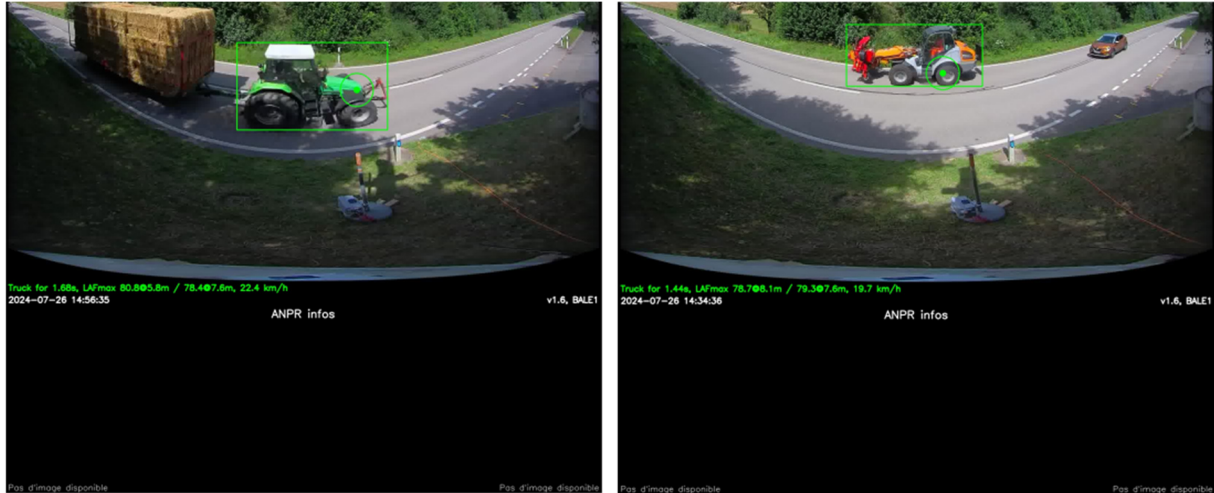
Abbildung 61: **Links:** Vorbeifahrt Traktor. Geschwindigkeit TopoBox: 28 km/h, $L_{A,F,max}@7.6m$ Validierungsmikrofon: nicht zuweisbar. **Rechts:** Vorbeifahrt Baustellenfahrzeug. Geschwindigkeit TopoBox: 29 km/h, $L_{A,F,max}@7.6m$ Validierungsmikrofon: 80.6 dB(A).

Die Vorbeifahrten von Nutzfahrzeugen in Abbildung 61 liegen in jedem Fall unter dem Schwellenwert. Im rechten Panel stimmen die Pegel zwischen Validierungsmikrofon und Lärmblitzer überein.
