## Sanieren für die Zukunft

# CKW-Altlast Decobul und die Stadtentwicklung in Bulle

Amt für Umwelt AfU  
**Romano Dalla Piazza**  
Sektorchef Altlasten

HydroSol Sàrl, Bulle  
**Philippe Jordan**  
Geologe UNIFR  
Hydrogeologe CHYN

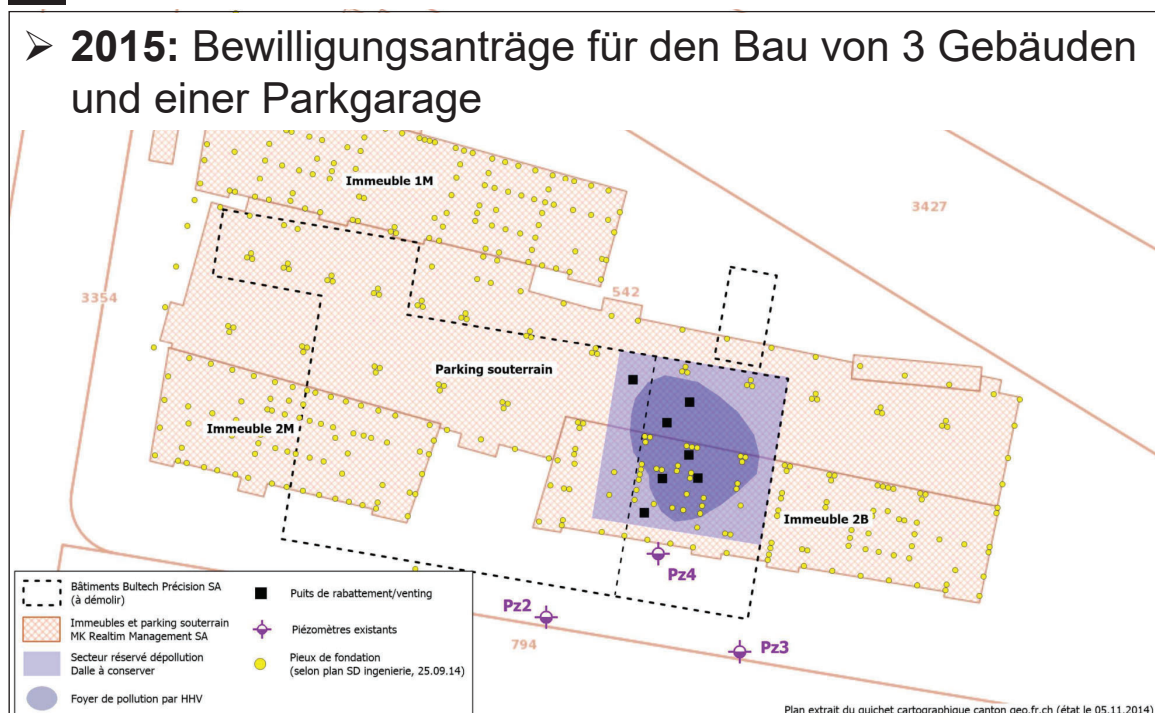
## Schadstoffherd / Bauvorhaben

- **2015:** Bewilligungsanträge für den Bau von 3 Gebäuden und einer Parkgarage

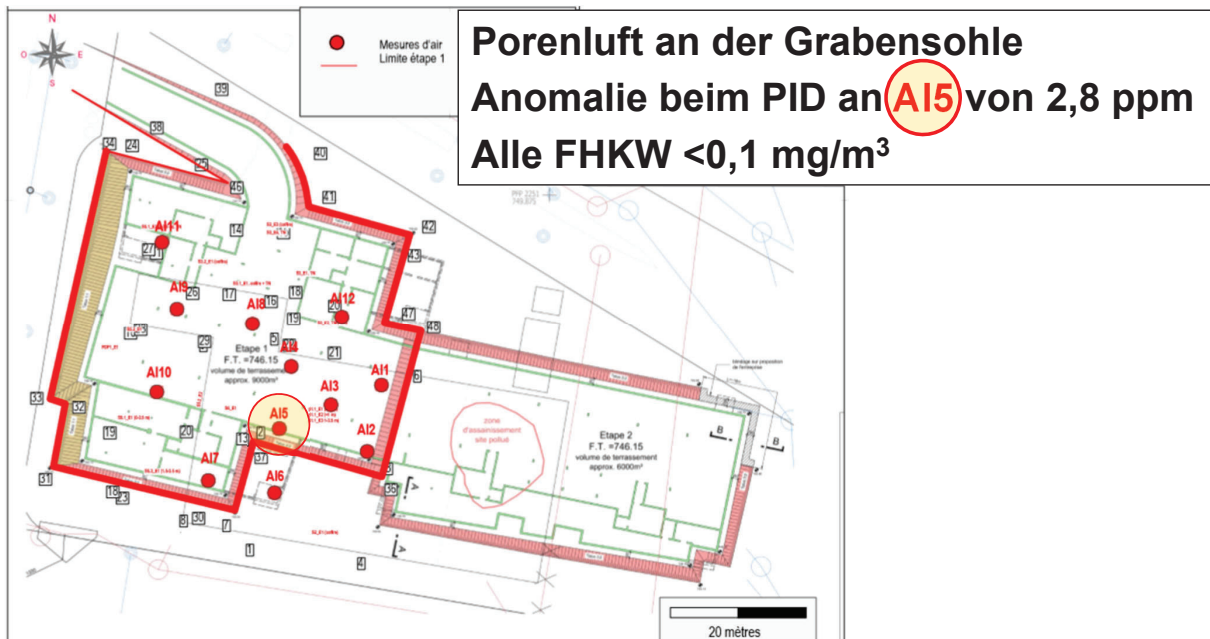
# Bau von 2 Gebäuden und der halben Parkgarage in der Nähe des Herdes

Die östliche Hälfte der Parkgarage und das Gebäude 2B beeinträchtigen die Sanierung ziemlich

Diese 2 Bauten können nicht vor Ende der Sanierung in Angriff genommen werden
