Heft 80, 2019

**WSL Berichte**

# Analyse des événements de la situation avalan- cheuse de janvier 2018

WSL Institut pour l'étude de la neige et des avalanches SLF, Davos

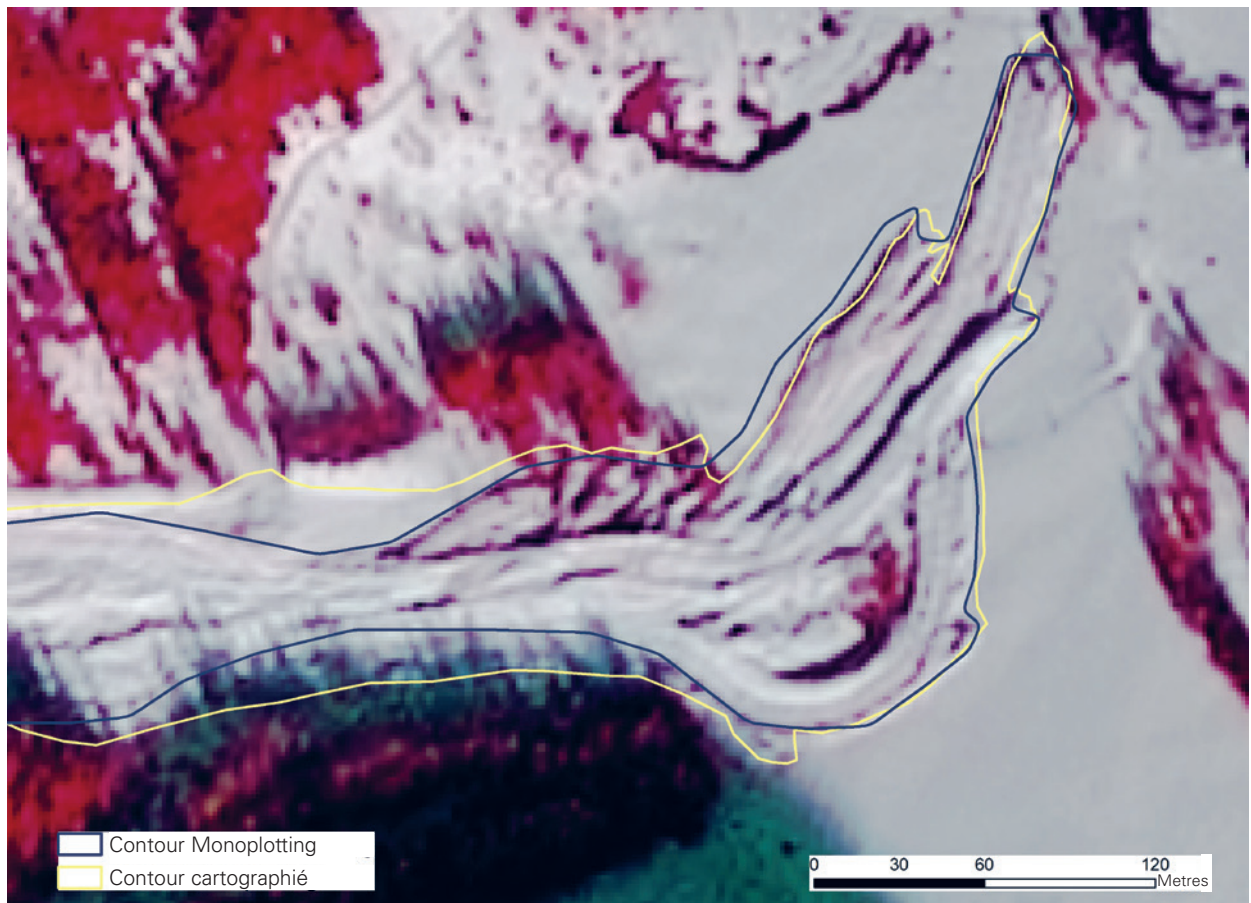
Fig. 53: La comparaison des contours cartographiés à partir de l'image satellitaire (bleu) et de ceux cartographiés à partir de la photographie grâce à l'outil Monoplotting (jaune) pour une avalanche dans le Trient (VS). Les différences sont notoires surtout à l'ombre, et pour des dépôts de faible épaisseur. L'image satellitaire (données SPOT6 © Airbus DS 2018) en fausses couleurs sert d'arrière-plan.

l'ombre sont plus difficiles à déterminer qu'au soleil, par conséquent la surface a tendance à y être sous-évaluée.

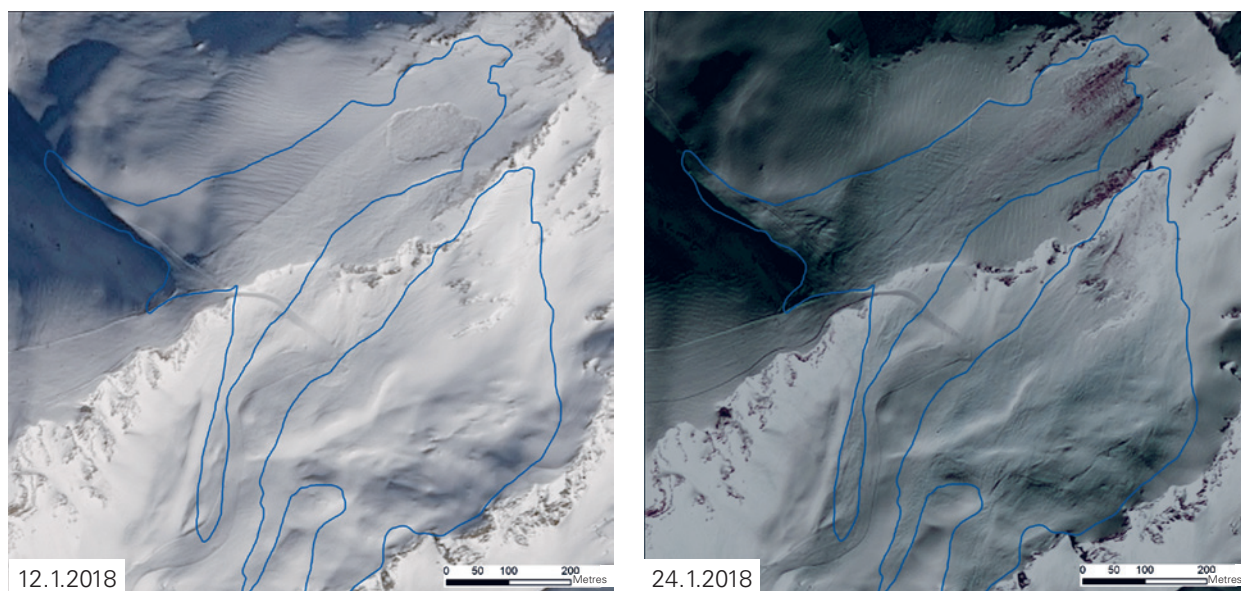
Fig. 54: Prises de vue SPOT 6 (Données SPOT6 © Airbus DS 2018) à deux moments à proximité de l'Oberrothorn, VS. Dans le parcours d'avalanche nord, une avalanche est déjà partie au début janvier 2018 (reconnaissable dans l'image de gauche). Sur l'image de droite du 24 janvier 2018, une avalanche plus importante est visible dans le même parcours, le dépôt et le bourrelet frontal de l'avalanche de début janvier 2018 sont encore reconnaissables. L'avalanche du parcours sud n'est pas détectable sur l'image du 12 janvier 2018, et donc partie très probablement lors de la période avalancheuse du 21 au 23 janvier.

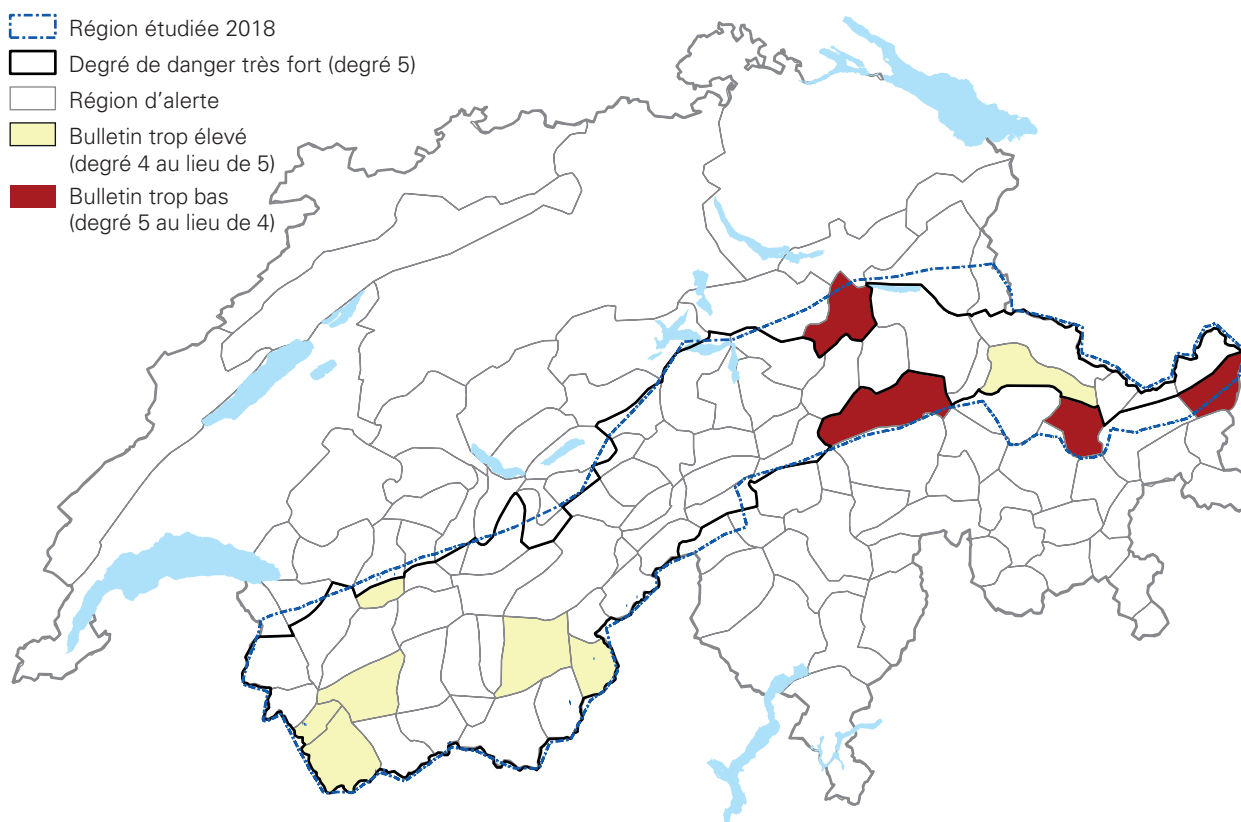
- Avec les critères ci-dessus pour l'activité avalancheuse, le degré de danger 5 (très fort) a été justifié dans 47 des 54 régions d'alerte pour lesquelles il a été prévu. Sur la base de cette activité avalancheuse, il n'a pas été atteint dans les sept régions d'alerte suivantes: Génèpi, Val d'Entremont – Val Ferret, Martigny – Verbier, vallées inférieures de la Viège, sud de la région du Simplon, Iffigen et sud du Prättigau. On remarque que deux de ces sept régions d'alerte sont très petites (Génèpi et Iffigen), de telle sorte que le hasard a pu y jouer un certain rôle. Deux autres régions d'alerte (Martigny – Verbier et vallées inférieures de la Viège) présentent en outre des zones importantes à basse altitude, ce qui réduit la densité des avalanches. Dans le sud de la région du Simplon, le danger a été évalué à 5 dans le bulletin du soir du 21 janvier, puis dès la matinée du 22 janvier redescendu à 4 en raison des chutes de neige moins intenses que prévu.

- Dans les quatre régions d'alerte suivantes, le degré de danger 4 a été prévu, mais a posteriori, le degré de danger 5 aurait été justifié selon les critères ci-dessus: Glaris nord et centre, Flims, Davos, partie nord du Val Suot. A posteriori, il est difficile de conclure si le degré de danger 5 aurait été également justifié dans d'autres régions d'alerte, car les images satellitaires n'ont été prises qu'à peine au-delà des régions où le degré 5 était prévu. Sur la base du bilan des dommages et des messages d'observateurs, on peut considérer que ce ne fut pas le cas.

Fig. 66: Contrôle du danger d'avalanches prévu sur la base de la cartographie d'avalanches par région d'alerte. Blanc avec cadre noir dans la zone bordée de bleu: degré 5 prévu et confirmé. Jaune: degré 5 prévu mais rétrospectivement le degré 5 aurait été justifié au vu de l'activité avalancheuse. Rouge: degré 4 prévu, mais rétrospectivement le degré 5 aurait été justifié au vu de l'activité avalancheuse.

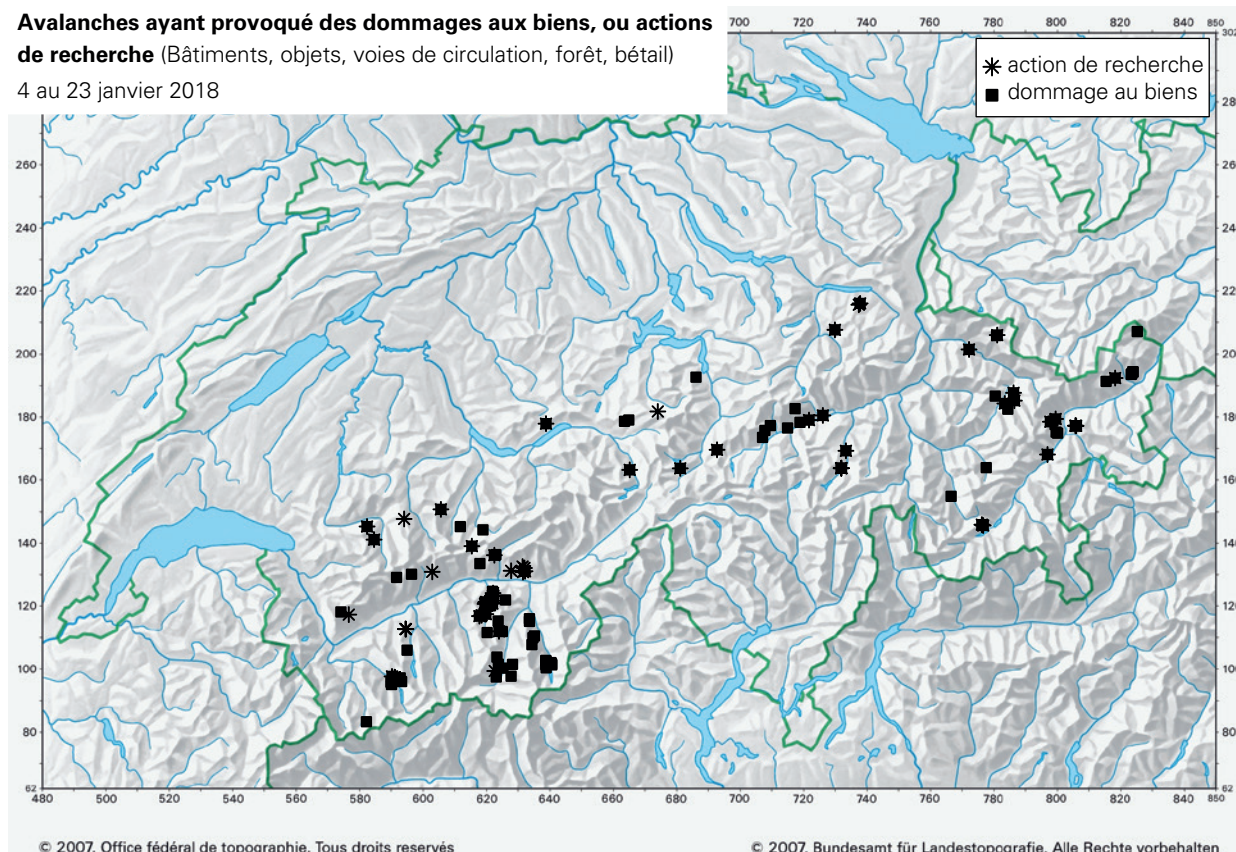
Des avalanches ayant provoqué des dommages ont été signalées dans le Valais, sur le versant nord des Alpes et dans les Grisons. Sur le versant sud des Alpes, il n'y a pas eu de dommages dus aux avalanches pendant cette période. Le cumul le plus marquant d'avalanches ayant provoqué des dommages est survenu dans les vallées de la Viège et dans la vallée de Tourtemagne. Mais de telles avalanches ont également été nombreuses dans la Surselva, dans la région de Davos et en Basse-Engadine (Fig. 67).

Fig. 67: Avalanches ayant provoqué des dommages aux biens, ou actions de recherche du 4 au 23 janvier 2018. Le 21 janvier 5 avalanches ont été signalées, le 22 janvier 78 et le 23 janvier 15. Les 78 avalanches du 22 janvier n'ont pas pu être datées précisément, car le moment exact du départ n'a été déterminé que dans quelques cas.

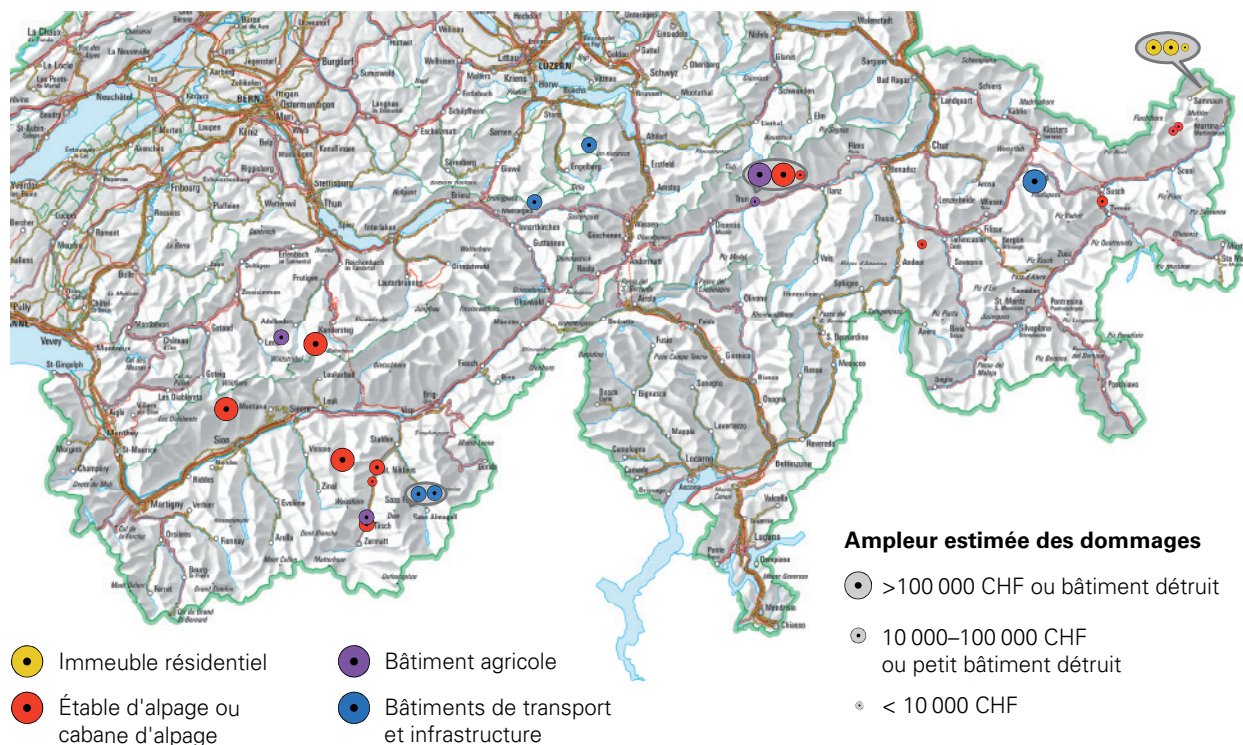
Fig. 68: Dommages aux bâtiments provoqués par des avalanches entre le 21 et le 23 janvier 2018. Au total, 7 bâtiments ont été détruits ou fortement endommagés.

Deux petites avalanches ont atteint des bâtiments habités en permanence dans une localité (chapitre 3.3.10). Sinon, les dommages aux bâtiments provoqués par des avalanches n'ont concerné que des bâtiments à occupation saisonnière (refuges d'alpage, mayens), des étables d'altitude, des bâtiments pour l'exploitation agricole et des ouvrages d'infrastructure locale (p. ex. réservoirs d'eau, cabanes de remontées mécaniques, Fig. 68).

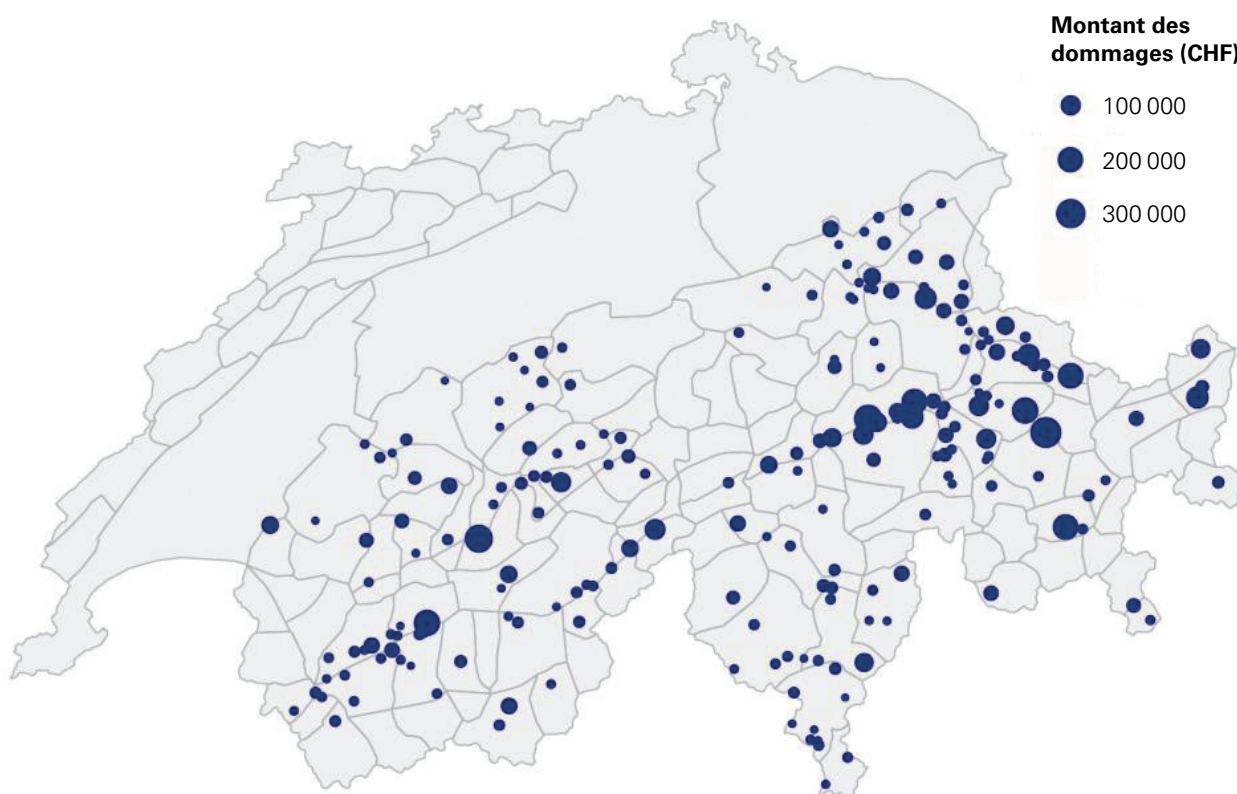
Selon les informations des assurances-bâtiments, 948 dommages ont été enregistrés ou au moins partiellement remboursés pour des bâtiments en raison de la pression de la neige. La plus grande partie des dommages a été enregistrée dans les Grisons (563) (Fig. 69). Au total, les dommages se sont élevés à 5,7 millions de francs et 129 dommages se sont élevés à plus de 10 000 francs. Parmi les 81 % de dommages dont le mois est connu, 38 % se sont produits en janvier, 26 % en février et 21 % en mars.

Fig. 69: Répartition des dommages provoqués par la pression de la neige et enregistrés. Les coordonnées du centre de la commune où le dommage a été enregistré sont représentées. La taille du symbole représente le montant des dommages par commune (source des données: assurances-bâtiments).

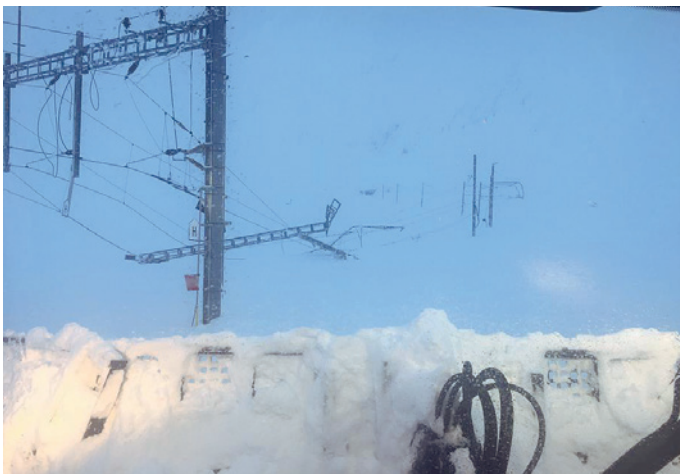
*Une avalanche spontanée a enseveli la voie de MGB et endommagé la caténaire. Deux pylônes de caténaire et un portique ont été détruits (Fig. 73). Par conséquent, le tronçon Gütsch – Tschamutt a été fermé jusqu'au 25 janvier.*

Fig. 73: La caténaire endommagée en soirée du 22 janvier 2018. Vue de la gare du col de l'Oberalp dans la direction du tunnel sur le versant uranais (photo: Andermatt-Sedrun Sport AG, 22.01.2018).

Les premières photos des dommages ont pu être prises en soirée du 22 janvier (Fig. 73). La neige s'est manifestement transformée temporairement en pluie, car aussi bien les pylônes encore debout que ceux qui ont été détruits étaient totalement exempts de neige. Lors du survol de la zone le jour suivant, les dépôts d'avalanches étaient légèrement recouverts de neige au niveau du col. On voit cependant que des dépôts à grains fins, typiques d'avalanches fortement fluidisées, se sont avancés

jusqu'à 200 m du pied du versant. Des dépôts plus grossiers se terminent à environ 100 m du pied du versant. On ne distinguait plus de traces d'avalanches de poudreuse. Les pylônes n'offrant que peu de surface exposée jusqu'à 5 m de hauteur, il est peu probable qu'une avalanche avec écoulement dense fluidisée les ait renversés. Nous supposons qu'une avalanche de poudreuse a touché la partie supérieure des pylônes en entraînant les caténaires, et qu'elle est donc responsable des dommages.

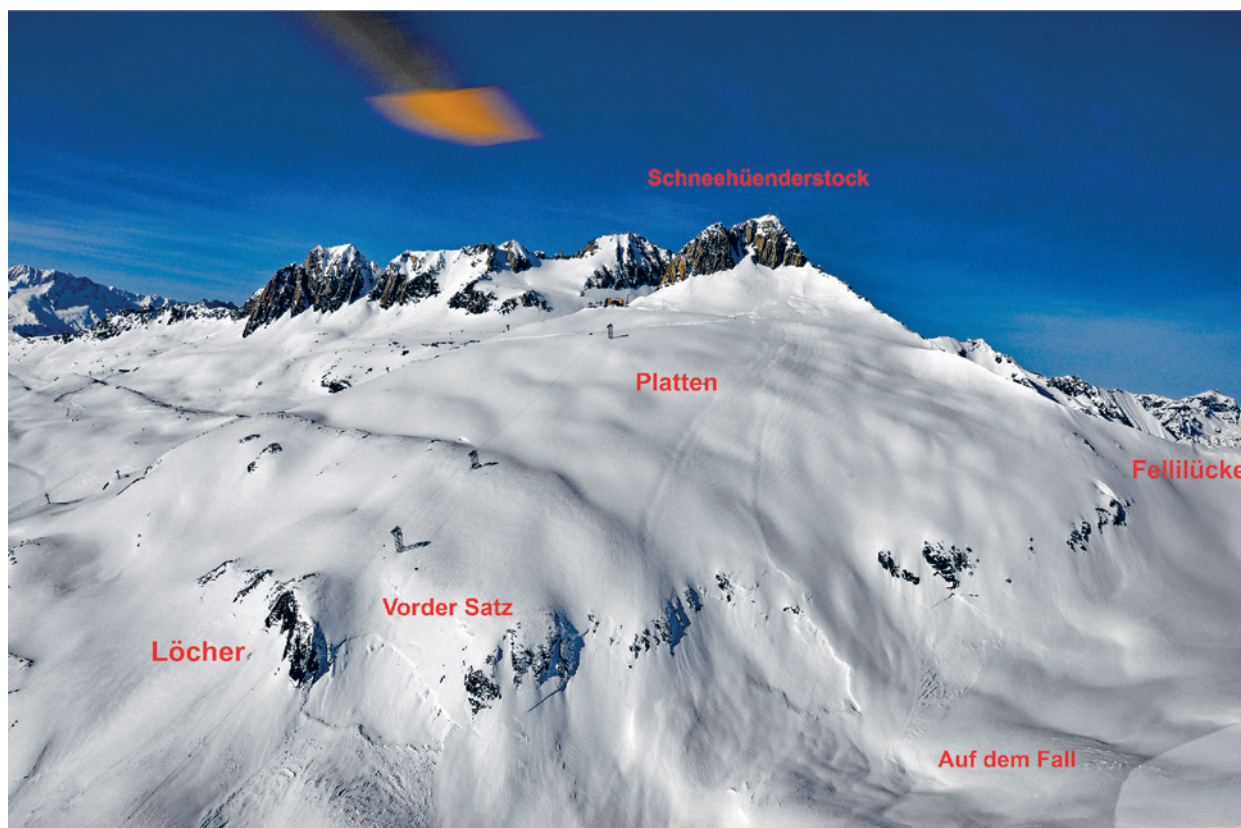
La liaison ferroviaire Nättschen-Dieni a été fermée le 20 janvier 2018. Le départ d'avalanche s'est produit le 22 janvier 2018 pendant la chute de neige. Le 23 janvier au matin, les traces de l'avalanche étaient déjà partiellement recouvertes par la neige fraîche, et la zone de décrochement de l'avalanche ayant provoqué ces dommages n'a pas pu être déterminée précisément. La Fig. 74 montre des traces d'avalanches aussi bien près de «Vorder Satz», que «Verborgen Plangge» et «Mittler Satz». Un autre départ d'avalanche est reconnaissable au pied des rochers du Schneehüenderstock.

Fig. 75: La photo du 23 janvier 2018 montre des traces faiblement recouvertes de neige fraîche d'une avalanche partie du Schneehüenderstock, qui a éventuellement déclenché des avalanches secondaires au niveau du ressaut entre «Vorder Satz» et le Fellilücke. La zone de départ non recouverte entre Löcher et «Vorder Satz» provient d'une avalanche survenue ultérieurement (photo: Andermatt-Sedrun Sport AG, janvier 2018).

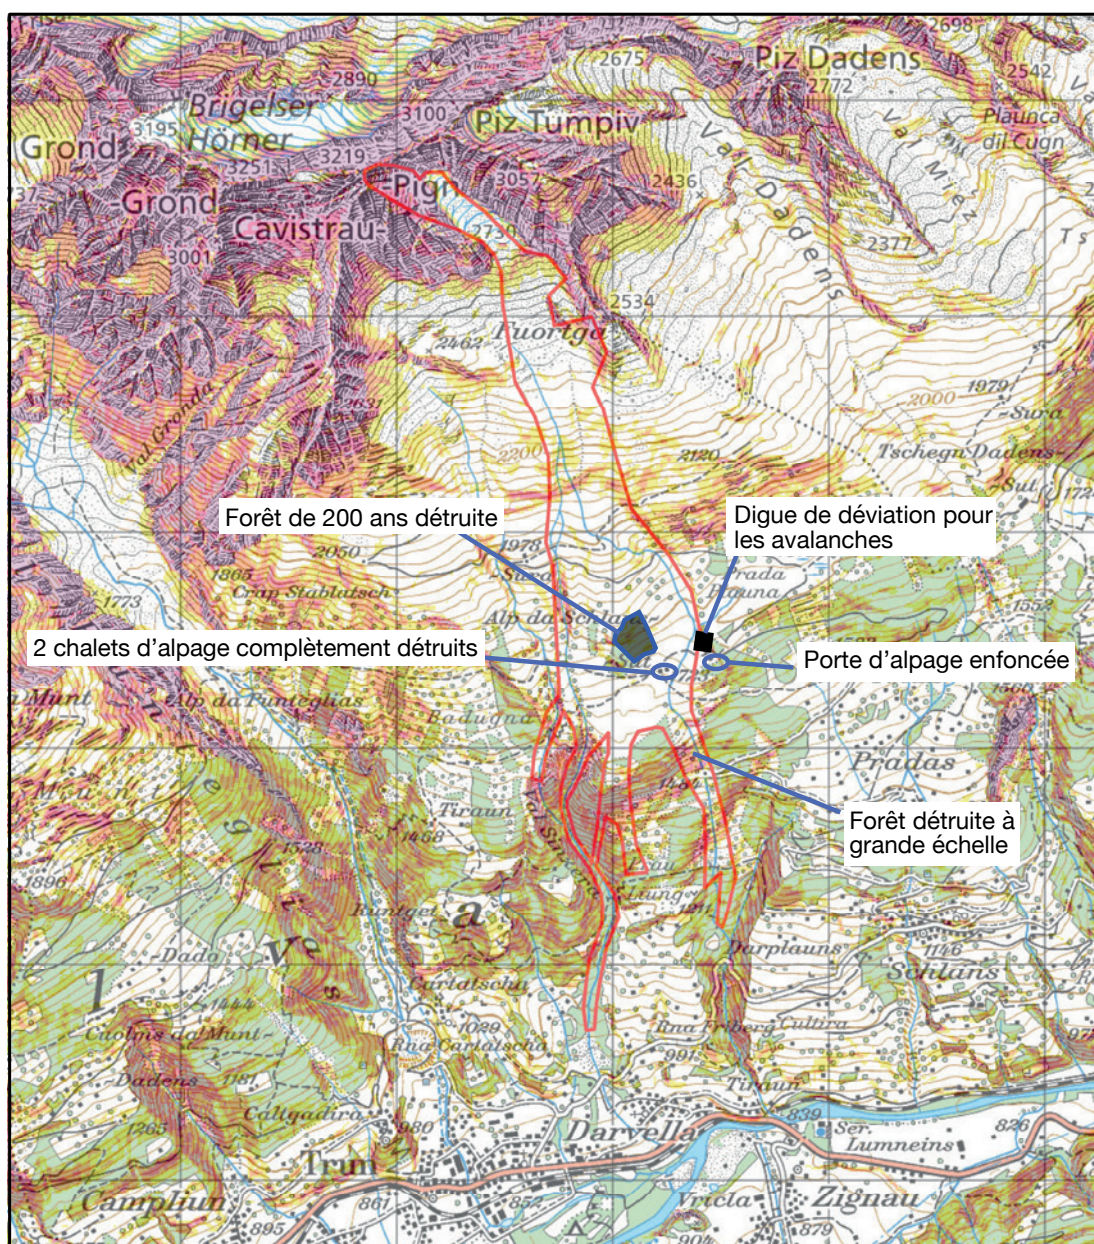
La rupture de l'avalanche s'est effectuée directement sous le sommet du Cavistrau-Pign sur un versant sud-est extrêmement raide (Fig. 79). L'avalanche s'est écoulée sur Plaun-Sura en direction d'Alp da Schlans. Un avancement au-delà de Plaun-Sura n'avait encore jamais été documenté. La forêt au-dessus d'Alp da Schlans-Sut a été détruite en grande partie. Elle avait vraisemblablement plus de 200 ans. Les deux chalets d'alpage ont été complètement détruits (Fig. 78 et Fig. 80).

Fig. 78: L'avalanche s'est déclenchée sur le versant sud-est du Cavistrau Pign. Seules des surfaces relativement petites de la zone de départ sont plus raides que 30°.

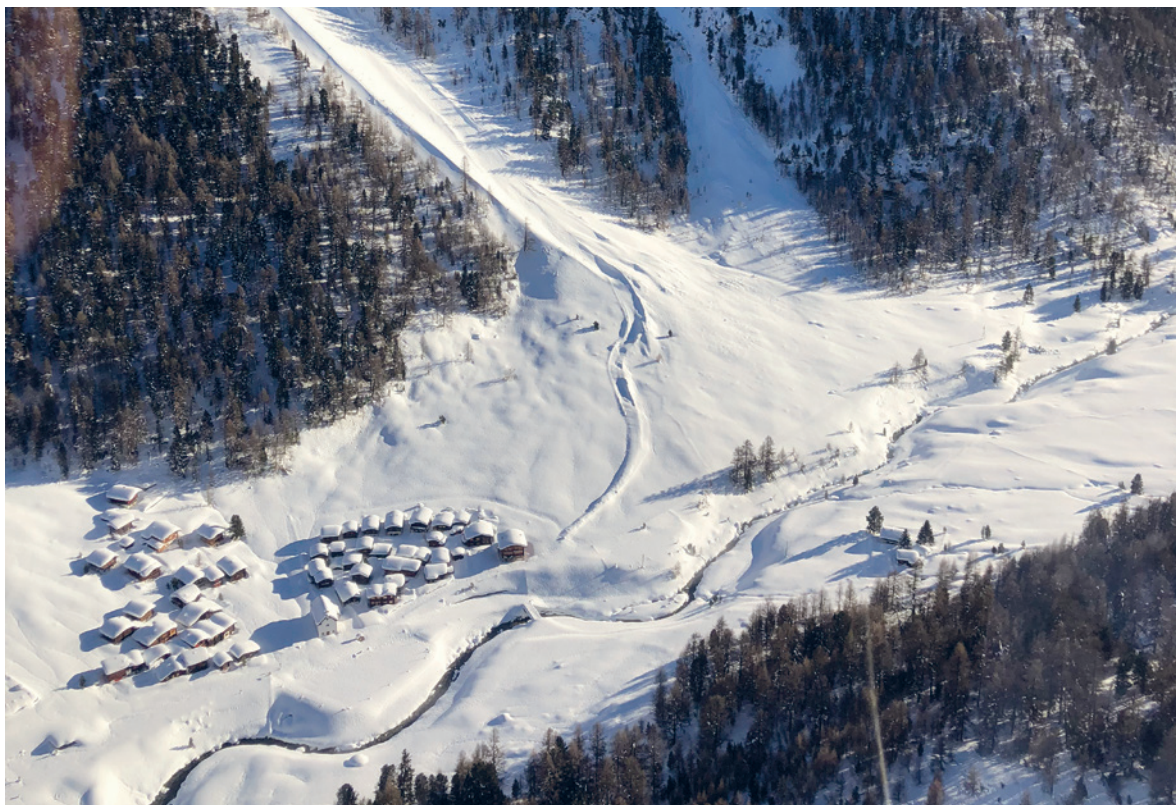
Fig. 88: Près de Meiden, un bras de l'avalanche a contourné l'extrémité inférieure de la digue de déviation, et s'est arrêté à seulement 20 m du hameau (photo: Rinaldo Hugo, 29.01.2018).

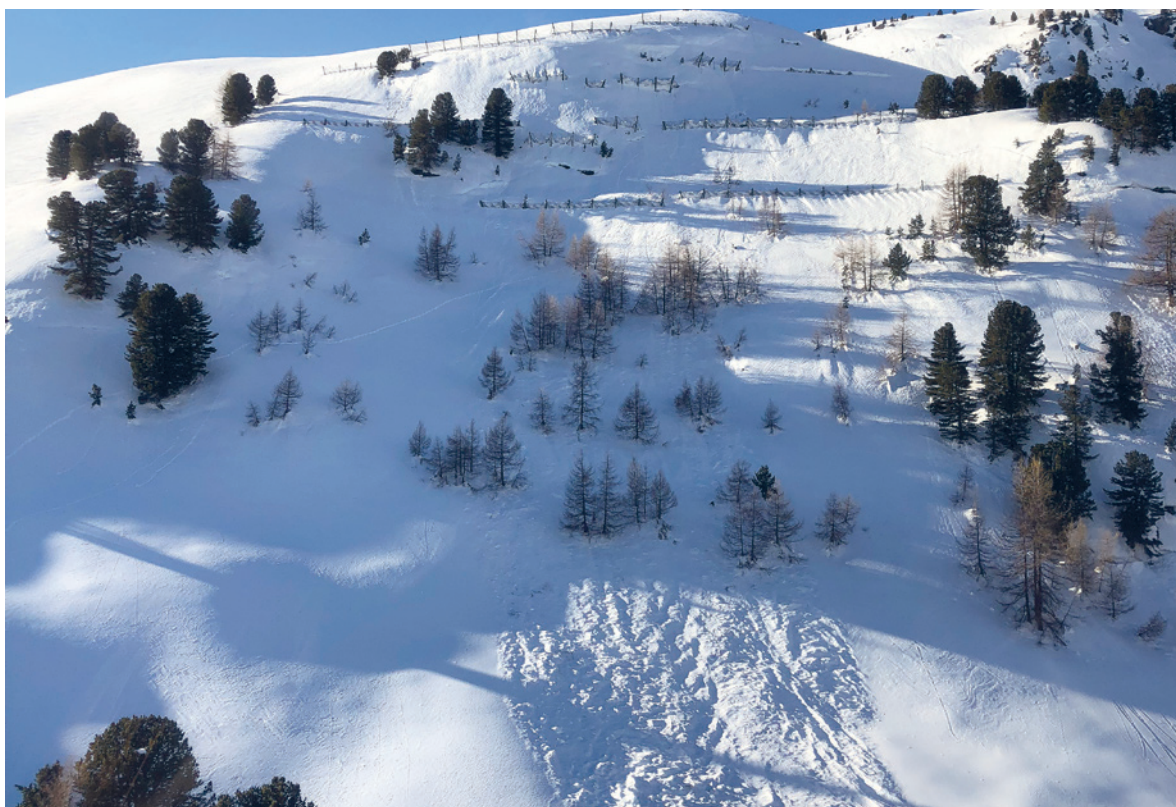
Fig. 89: Une avalanche s'est déclenchée dans les filets à neige au-dessus de Meiden, en dessous de la ligne supérieure de l'ouvrage et a traversé l'ensemble de l'ouvrage. L'avalanche s'est écoulée dans la jeune forêt en dessous de l'ouvrage, sans provoquer de dommages (photo: Rinaldo Hugo, 29.01.2018).

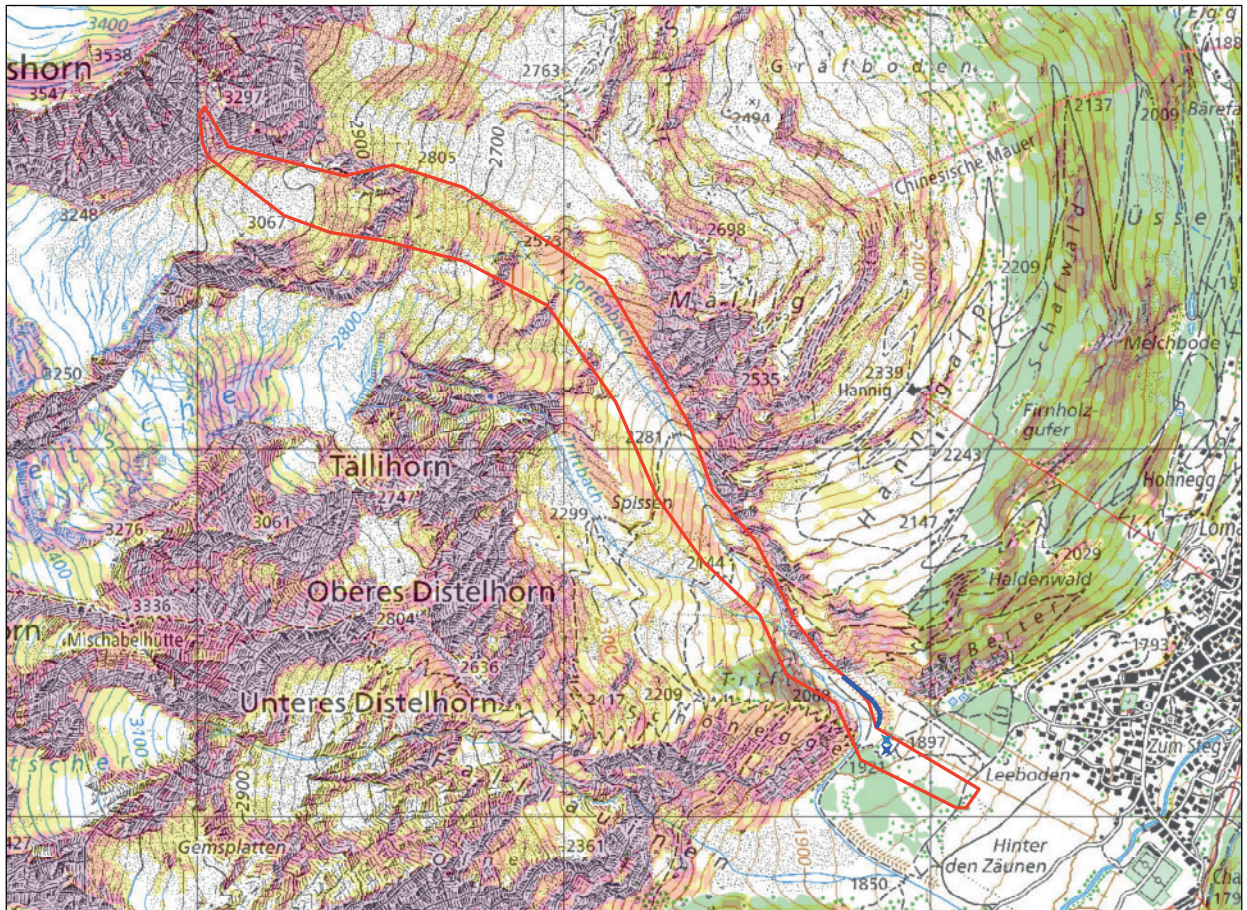
Fig. 91: L'avalanche est partie sous le sommet du Gemshorn. La digue de déviation de l'avalanche et les emplacements de la cabane du téléski et de l'abri de départ sont indiqués en bleu.

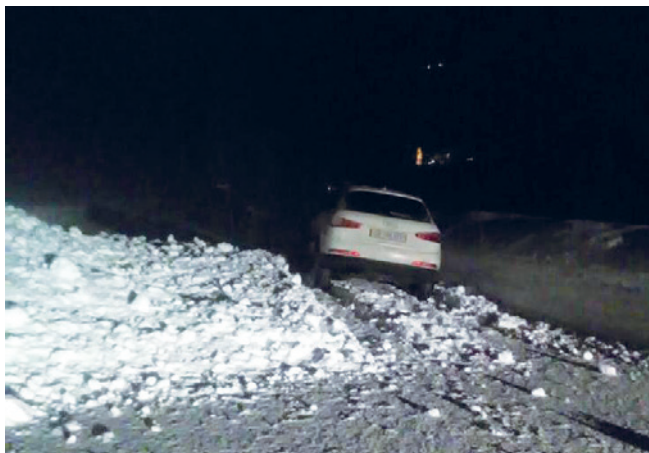
Fig. 92: Le véhicule a été bloqué lors d'une tentative de passage de la première avalanche (photo: J. A. Bisaz, 22.01.2018).

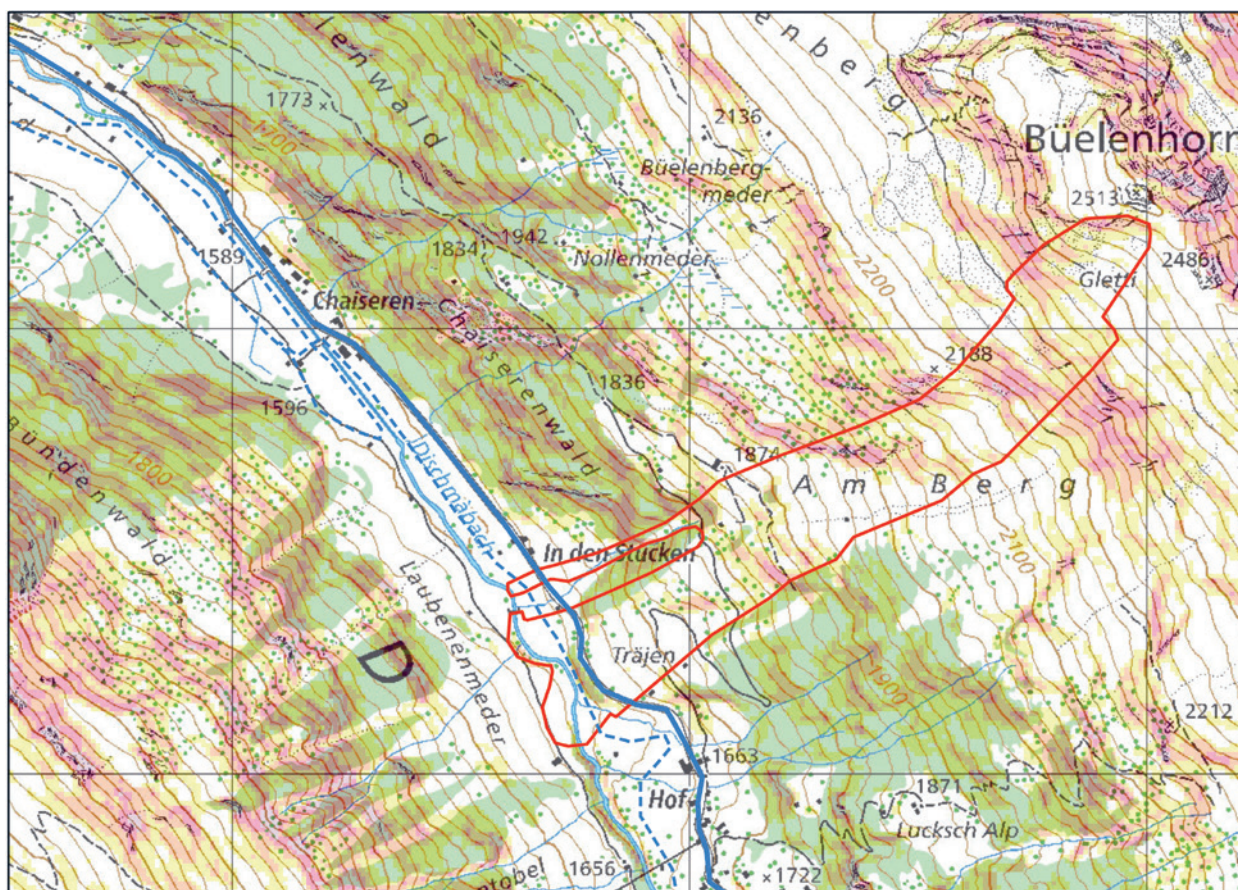
*Une avalanche de plaque spontanée venue du Büelenhorn a enseveli dans la Dischma, une des vallées latérales de Davos, la route sur 280 m et la piste de ski de fond sur 250 m. Ces deux voies de communication sont restées fermées pendant 60 heures. Le volume du dépôt s'est élevé à 120 000 m<sup>3</sup>. En outre, 2,5 ha de forêts et 6 ha de champs ont été touchés.*

Fig. 95: L'avalanche est partie directement sous le sommet du Büelenhorn et s'est divisée en une branche «Trajen» et une branche «in den Stücken». La route et la piste de ski de fond qui ont été ensevelies sont marquées en bleu.

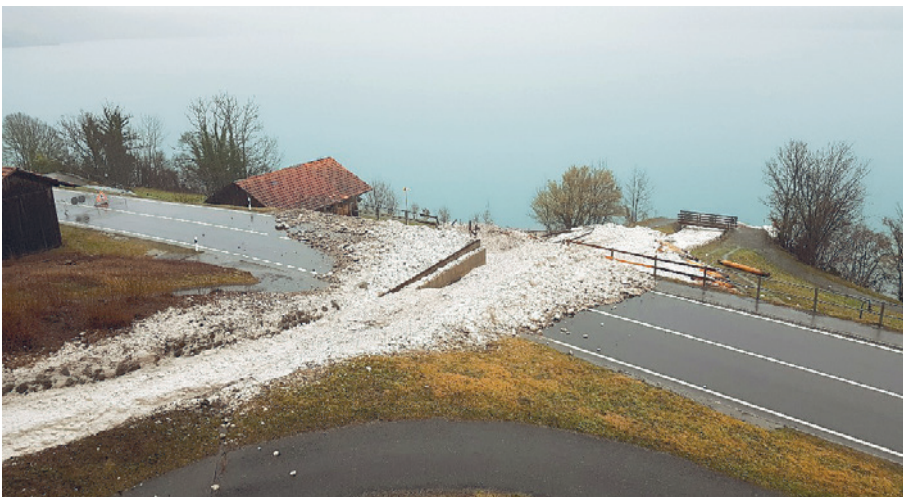
Fig. 99: Route principale ensevelie près de Brienz (photo: Thuner Tagblatt, janvier 2018)

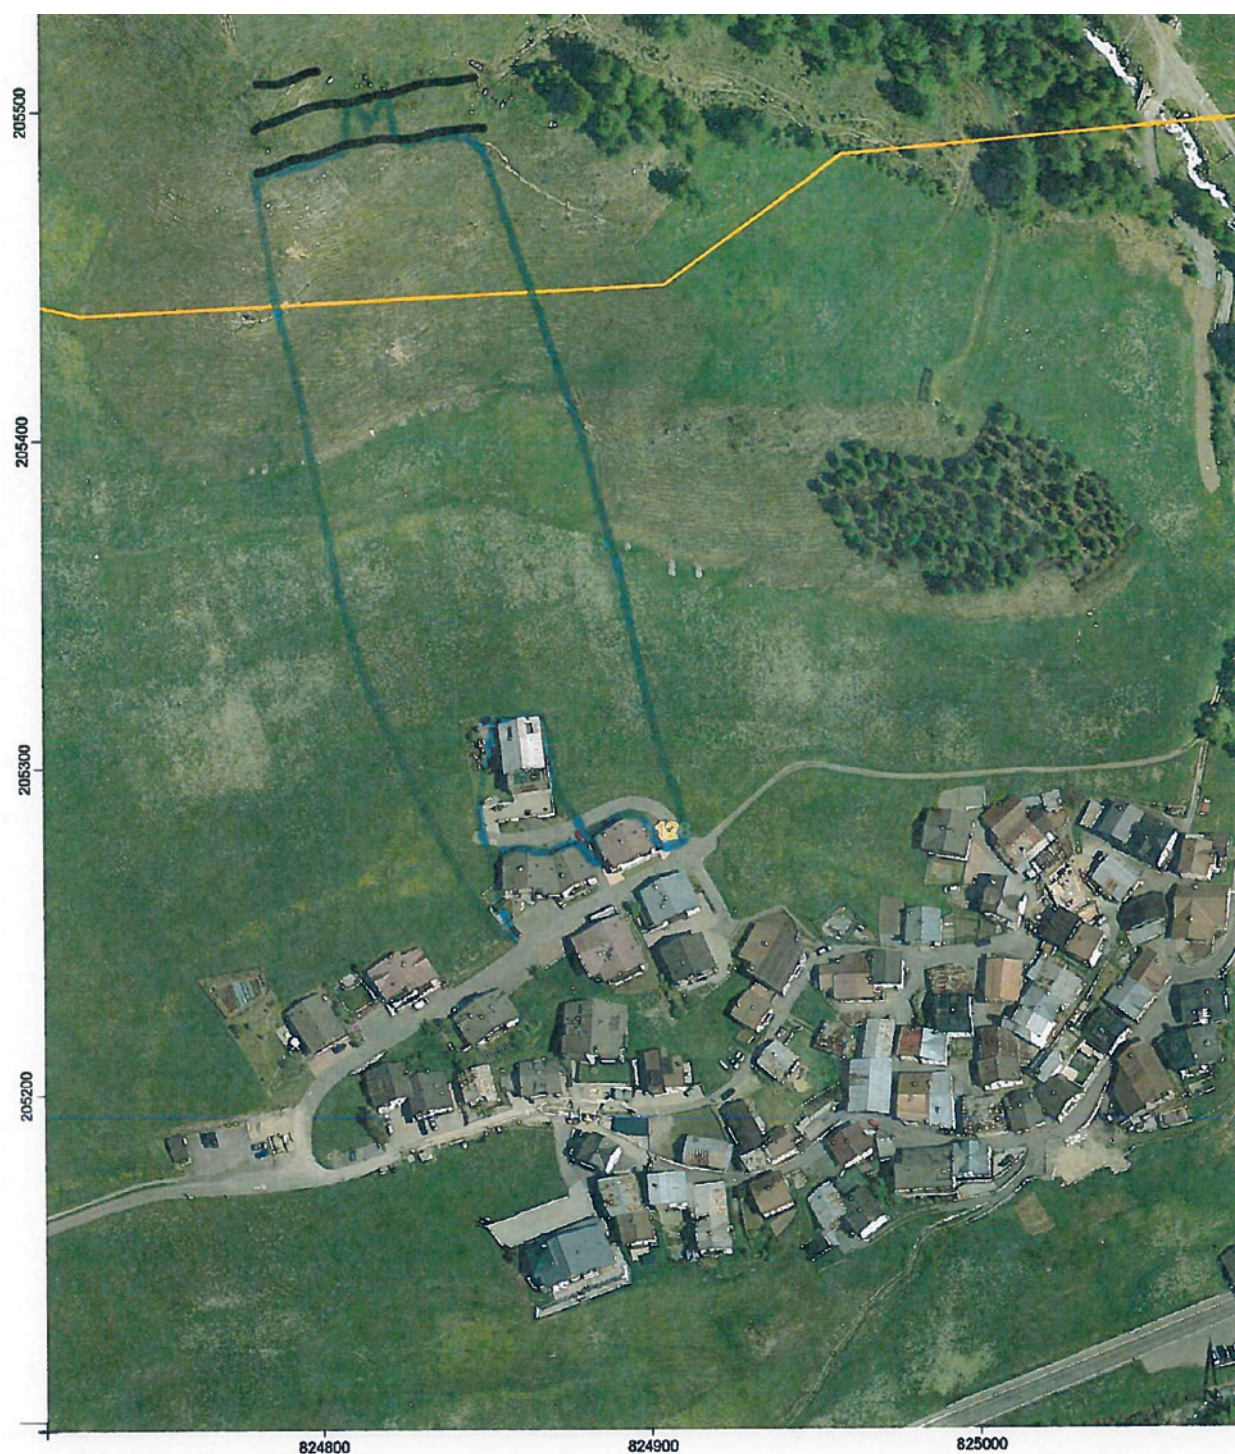
À Samnaun Compatsch, une avalanche s'est déclenchée directement sous des tripodes sur une largeur de 32 m. Après s'être écoulée sur 40 m, elle a brisé trois portes vitrées du balcon d'une maison habitée au moment de l'évènement, et elle a pénétré dans la maison (Fig. 104 à Fig. 106). À Samnaun Laret, une avalanche s'est déclenchée sous un ouvrage paravalanche en claies d'acier, sur une largeur de 53 m (Fig. 100 à Fig. 103). Elle a atteint quatre habitations après une descente de 180 m, et enseveli une rue du quartier. De gros dommages se sont produits sur l'extérieur de l'un des bâtiments. Des dommages moins importants ont été notés sur un deuxième bâtiment.

Fig. 100: À Samnaun Laret, une avalanche se déclenche sous une zone équipée d'ouvrages de retenue, et atteint des bâtiments d'habitation.

Les deux parcours d'avalanche ont été sécurisés pendant l'été 2018 par des ouvrages supplémentaires.

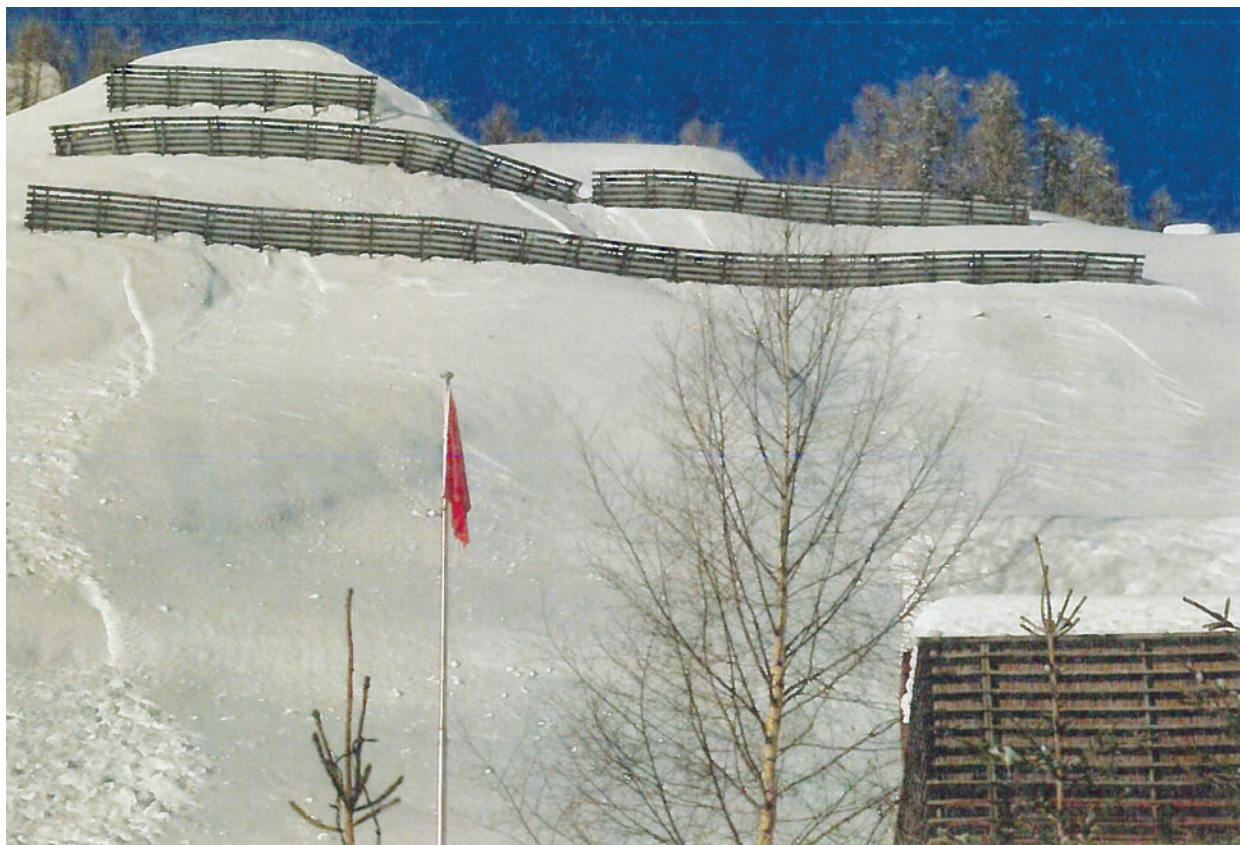
Fig. 101: Vue de la zone de départ de l'avalanche près de Samnaun Laret le 23.01.2018 (photo: AWN GR)

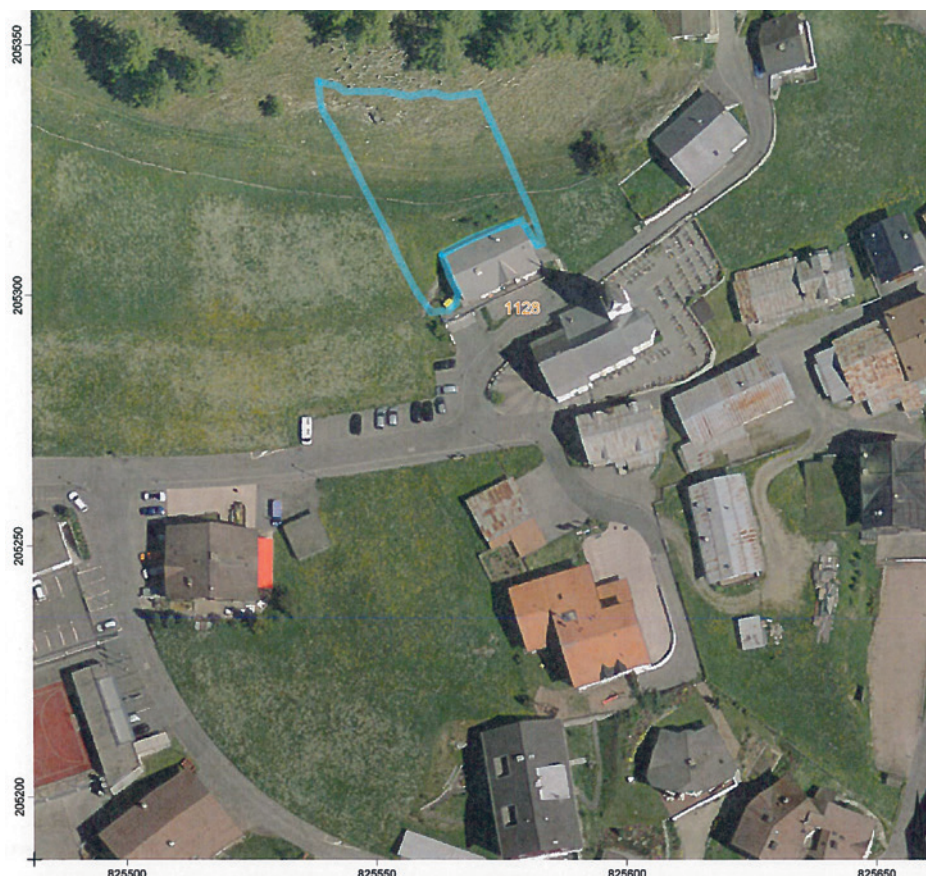
Fig. 104: À Samnaun Compatsch, une avalanche se déclenche sous une zone équipée de tripodes, et pénètre dans une maison habitée.

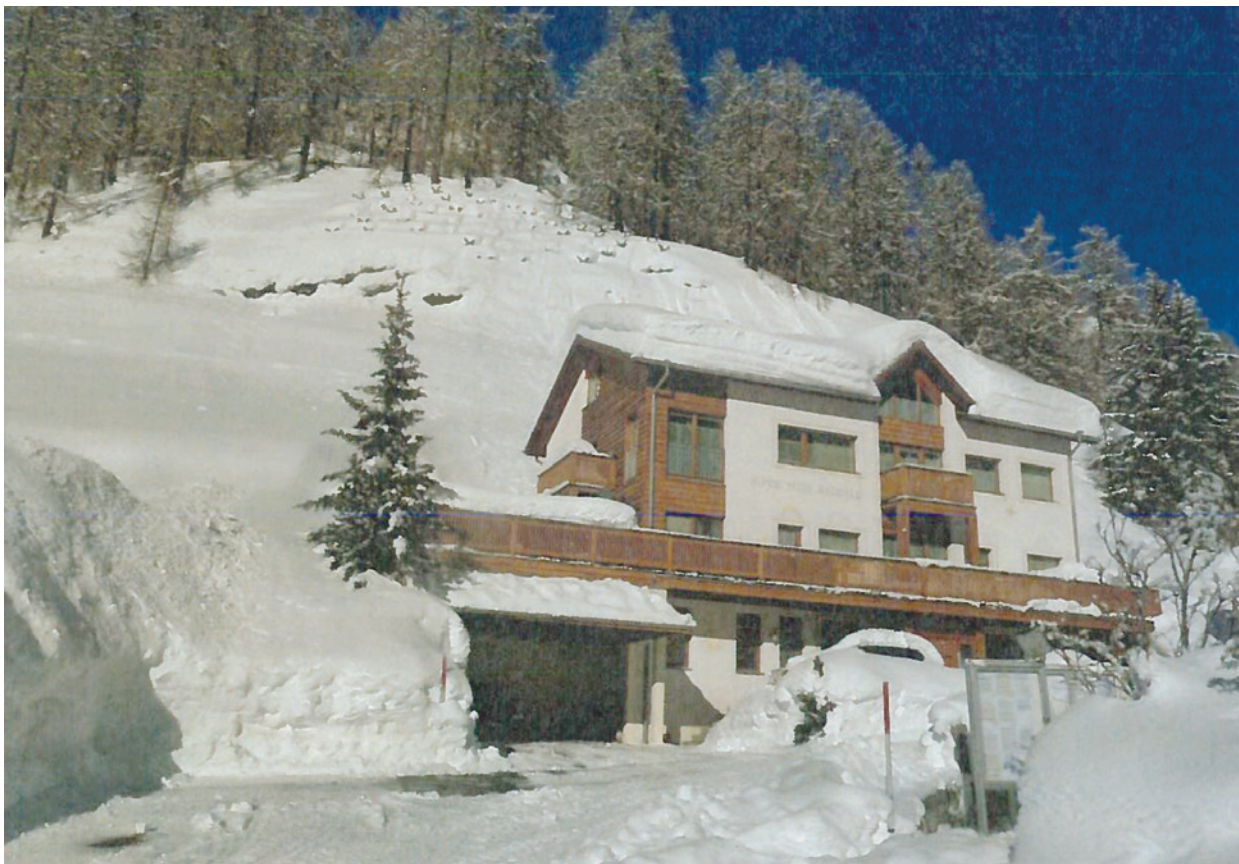
Fig. 105: Vue de la zone de départ de l'avalanche près de Samnaun Compatsch le 23.01.2018 (photo: AWN GR).

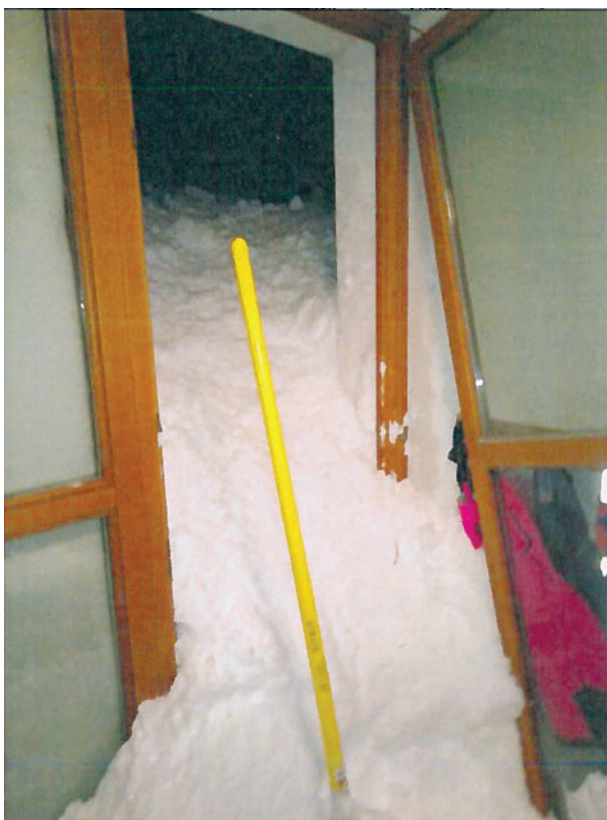
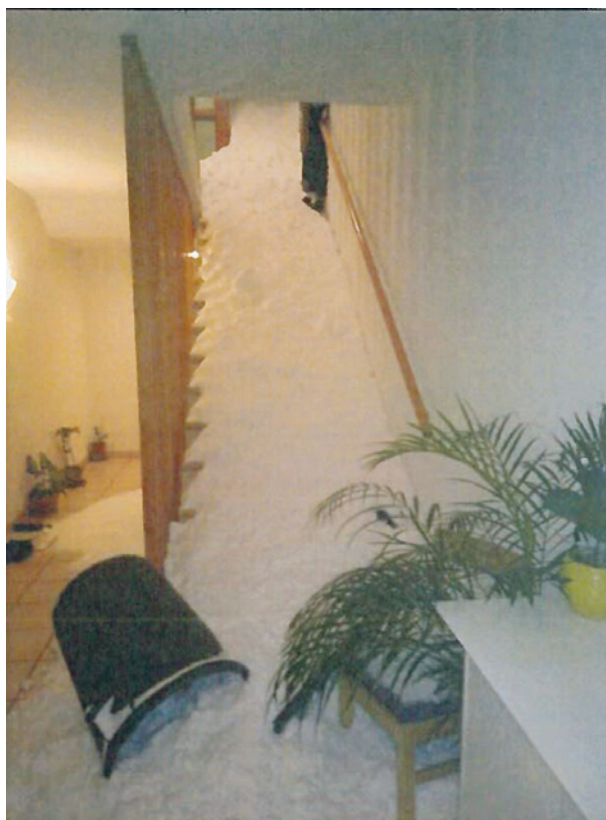
Fig. 106: Neige à l'intérieur de la maison à Samnaun Compatsch (photo: habitants de la maison).

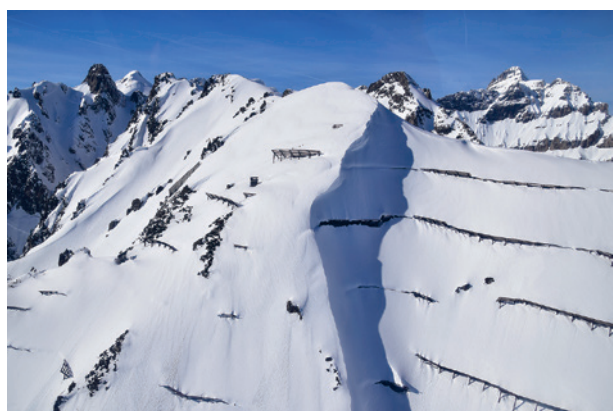
Fig. 108: Ouvrage de retenue de La Rebarme dans le Bas-Valais. Dans la partie centrale de l'image, les ouvrages de retenue présentent une hauteur de 6 mètres. La hauteur de neige a dû s'élever le 24 janvier 2018 localement à plus de 8 m (photo: J.L. Lugon).

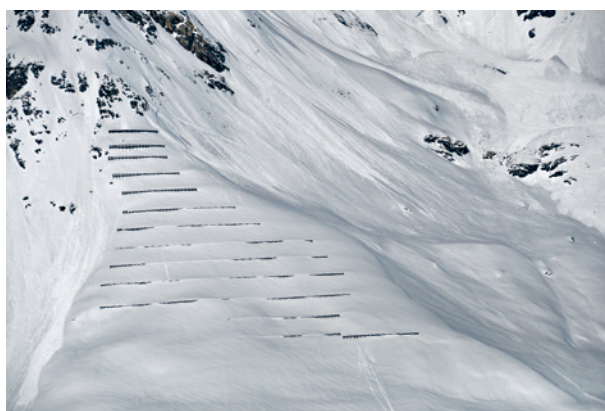
Fig. 109: Ouvrage de retenue de Cavistrau, Trun (GR), partiellement recouvert de neige le 24 janvier 2018. En partie supérieure de l'équipement, les ouvrages présentent une hauteur de 4 m, et plus bas de 3,5 m (photo: SLF/S. Margreth).
