Heft 80, 2019

**WSL Berichte**

# Analyse des événements de la situation avalan- cheuse de janvier 2018

WSL Institut pour l'étude de la neige et des avalanches SLF, Davos

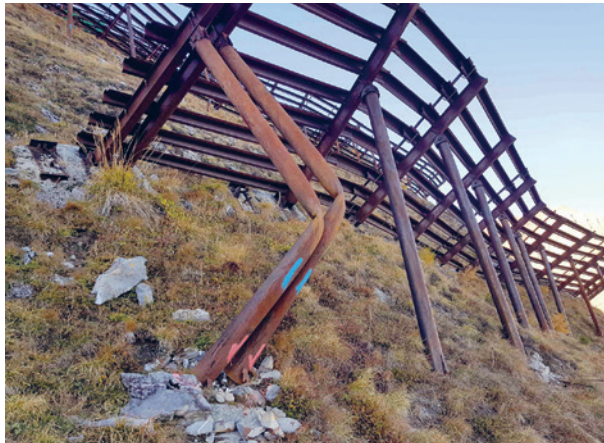
Fig. 112: Piliers périphériques pliés sur les ouvrages « Dickru » de La Loutze, Leytron (VS). Des forces accrues de pression de la neige s'exercent en périphérie. C'est pourquoi l'ouvrage a été renforcé avec des montants et piliers doublés en périphérie (photo: Nivalp SA, 12.11.2018).

d'Ondadusa, de Val Murtès et de Stelli (tous GR), ainsi que La Loutze (VS) environ 125 piliers se sont pliés en direction de l'aval (Fig. 112 et Fig. 113). La torsion ou le flambage est la conséquence d'une charge normale importante, liée à une sollicitation latérale des poteaux par la retenue du manteau neigeux vers l'aval. De tels dommages sont déjà survenus au cours d'hivers enneigés précédents. On peut citer les ouvrages de Stelli et La Loutze dont de nombreux piliers ont déjà plié lors des hivers 1994/95 et 1998/99. Il est intéressant de noter que les piliers qui ont plié cet hiver n'avaient pas été endommagés au cours des hivers antérieurs. Jusqu'en 2007, les ouvrages n'étaient dimensionnés, conformément à la directive (BUWAL/WSL 1990), que pour une force normale. Les dommages ne sont survenus pratiquement qu'uniquement sur des ouvrages construits avant 2007. Le dimensionnement des ouvrages selon la directive technique actuelle (MARGRETH 2007), tenant compte de la force normale et de la force transversale, semble porter ses fruits. Sur les sites extrêmes, il faut se référer au chapitre 4.6.1 de la directive technique, et il peut être judicieux d'utiliser une charge transversale accrue (c'est-à-dire de choisir un facteur déterminant  $>1$ ).

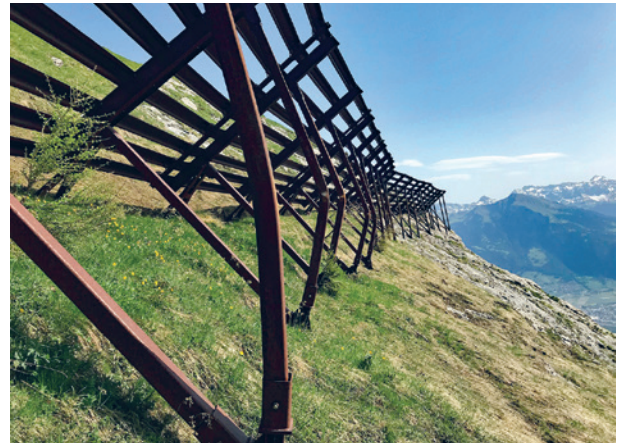
Fig. 113: Piliers pliés des ouvrages « Züllig SA » à Stelli, Untervaz (GR). Des dommages aux piliers ont déjà été constatés sur cet ouvrage au cours des hivers 1994/95 et 1998/99 (photo: M. Kalberer, 30.05.2018).

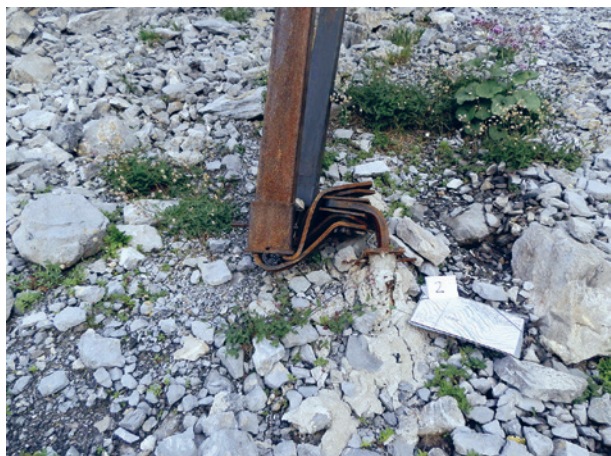
Les pattes de fixation d'un poteau et d'une traverse ont plié sur l'ancrage latéral pour un ouvrage «Voest-Alpine BT» à Grotzenegg (UR) (Fig. 114). La force de pression sur le poteau a dû atteindre au moins 360 kN pour que ces pattes de fixation cèdent. Une telle charge peut survenir lorsque la hauteur de neige au-dessus de l'ouvrage est au moins d'un mètre. Dans la présente situation, le dommage a pu être provoqué par l'impact dynamique d'une avalanche de glissement. Lorsque le poteau ne présente pas de longueur supplémentaire et s'il n'y a pas de charge transversale, la charge de flambage du poteau est supérieure à celle des pattes de fixation. Des dommages identiques se sont produits sur l'ouvrage de Stelli (GR).

Fig. 114: Pattes de fixation de pilier tordues sur des ouvrages «Voest-Alpine BT» de Grotzenegg, Unterschächen (UR) (photo: R. Planzer, 22.08.2018).

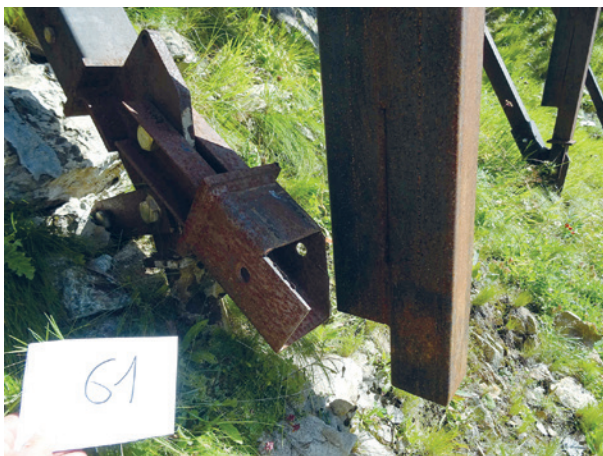
À Rinistock (UR), un sabot de pilier d'un ouvrage «Züllig SA» a été arraché latéralement (Fig. 115). L'ouvrage était recouvert de neige et le pilier était renforcé (double profil creux quadratique RRW). Nous supposons qu'une charge transversale trop forte s'est exercée sur le sabot de pilier à la suite de l'appui du manteau neigeux sur le poteau. Il est conseillé de souder le sabot des piliers renforcés.

Fig. 115: Sabot de pilier plié sur un ouvrage «Züllig SA» avec double poteau renforcé à Rinistock, Meien-Wassen (UR) (photo: R. Planzer, 29.08.2018).

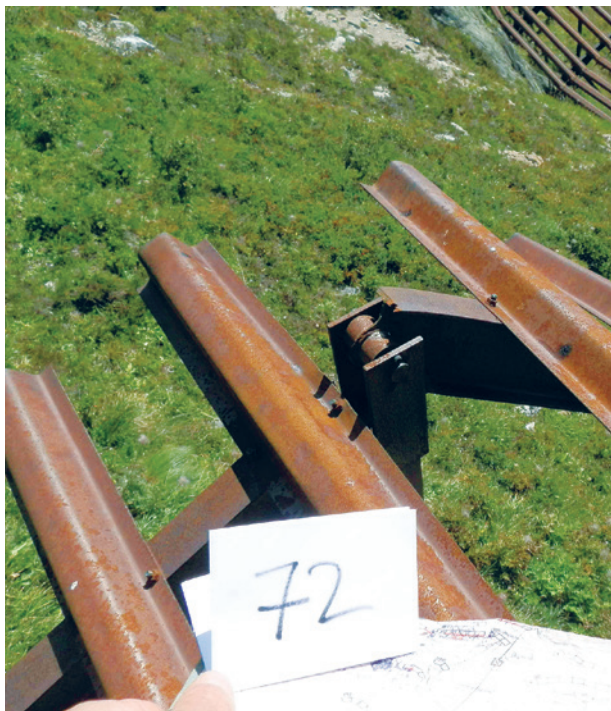
Sur certaines rangées d'ouvrages recouverts de neige, le bras en porte-à-faux des montants en acier a basculé ou s'est rompu. C'est le moment de flexion du bras au niveau du raccord avec le pilier qui est critique. Une hauteur de neige trop importante mène à une augmentation de ce moment. Sur un ouvrage «BEDO» ( $D_k=3,5$  m,  $N=2,5$ ), la poutrelle peut casser lorsque la hauteur de neige dépasse de 0,6 m l'ouvrage (Fig. 116).

Fig. 116: Poutrelle IPE rompue à la suite d'un recouvrement par la neige pour un ouvrage «BEDO» à Rinistock, Meien-Wassen (UR). Lorsqu'un ouvrage est recouvert de neige, le moment en flexion maximal s'exerce sur la poutrelle dans la zone du raccord au pilier (photo: R. Planzer, 29.08.2018).

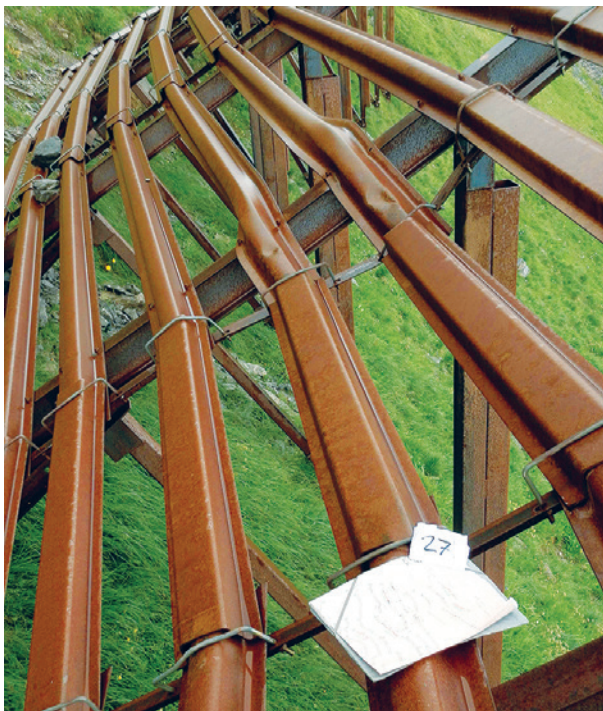
Fig. 117: Traverses de claies déformées sur un ouvrage «Züllig SA» à Ob der Mettenenalp, Unterschächen (UR) (photo: R. Planzer, 08.08.2018).

Des traverses de claies ont été tordues sur certains ouvrages (Fig. 117). Il faut s'attendre à de tels dommages sur des ouvrages ensevelis dans la neige. La pression spécifique de la neige, déterminante pour le dimensionnement des barres de grille, peut être dépassée. Les déformations des éléments principaux de l'ouvrage, et l'impact des avalanches a pu détacher ou entraîner des traverses intermédiaires. Lors du montage des traverses intermédiaires, il est important que le chevauchement avec les traverses de l'ouvrage principal soit suffisamment important ( $> \text{env. } 10 \text{ cm}$ ). En cas de glissement important de la neige, la traverse de claies inférieure est la plus sollicitée. À Rinistock et à Geissberg (UR), la traverse inférieure de certains ouvrages a été tordue. La directive technique indique qu'une pression de neige augmentée de 25 % doit être prise en compte dans le quart inférieur du tablier de claies. La capacité porteuse de la traverse inférieure peut être dépassée lorsque sa distance au sol est supérieure à 0,5 m.

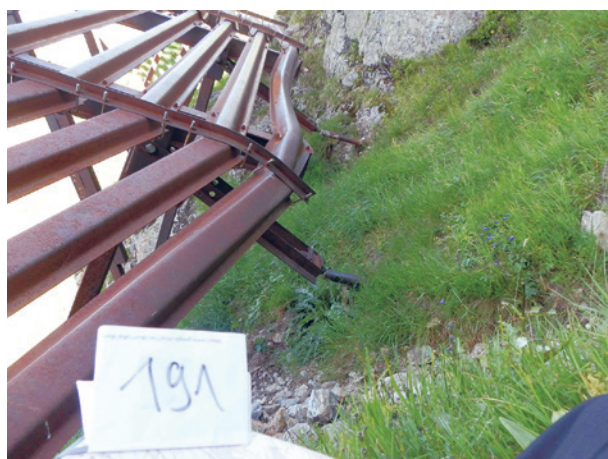
Fig. 118: Sous l'influence de la pression de la neige (entre autres en raison du fort glissement) et d'un trop grand espacement entre la traverse inférieure et le sol, l'ancrage de traction amont de l'ouvrage «Züllig SA» de Rinistock, Meien-Wassen (UR), a été déformé (photo: R. Planzer, 29.08.2018).

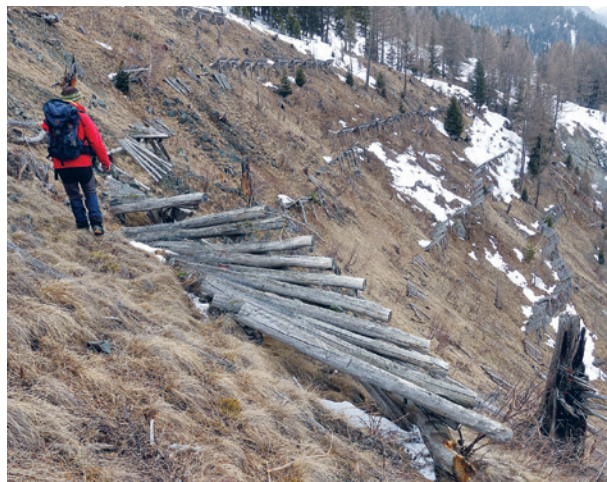
Les ouvrages sont dimensionnés pour une pression de la neige statique. Les espacements entre les ouvrages sont choisis de telle sorte que les pressions dynamiques soient inférieures à la pression statique de la neige. Si un ouvrage de retenue est touché par une avalanche partie en amont, ses éléments sont théoriquement fortement endommagés, voire détruits. Lors de l'hiver 1999, cinq ouvrages ont subi de grosses destructions suite à une avalanche partie en amont. En janvier 2018, selon nos informations, seul un ouvrage de retenue temporaire a été touché par une avalanche. Environ 460 m de râteliers en bois ont été détruits par l'avalanche du «Val da Barcli» le 23 janvier 2018 (Fig. 120 et Fig. 121, 3.3.3). Les dommages se sont élevés à environ 450 000 francs. L'avalanche du 23 février 1999 dans le Val da Barcli avait provoqué de gros dommages forestiers. La route du col dal Fuorn n'était donc plus protégée des avalanches qui se déclenchent au-dessus de celle-ci. Cette zone de décrochement a été par la suite équipée de râteliers en bois. Le SLF a étudié dans le cadre d'une expertise l'avalanche du 23 janvier 2018 et a évalué la durée de retour d'une avalanche du Val da Barcli atteignant les ouvrages à plus de 30 ans. Les râteliers en bois ont été remplacés pendant l'été 2018.

Fig. 121: L'avalanche du «Val da Barcli» du 23 janvier 2018 a détruit environ 460 m de râteliers de type SLF avec sabot de traverse. La fixation du pilier sur la plaque de base s'est révélée un point faible lors de l'impact de l'avalanche. Le pilier n'étant pas fixé à la plaque de base, des forces relativement faibles suffisent pour le repousser. Les piliers et les longrines ont été arrachés sur pratiquement tous les ouvrages détruits (photo: SLF/S. Margreth, 27.03.2018).

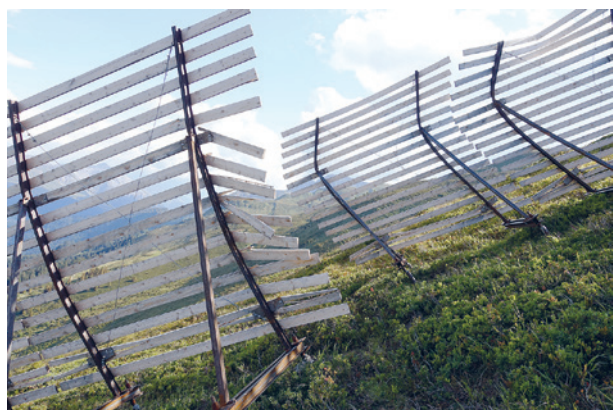
Les plus gros dommages subis par des ouvrages de protection contre les congères pendant l'hiver 2017/18 se sont produits sur l'ouvrage de Valtischamela, Churwalden (GR). Pour protéger des accumulations de neige soufflée un ouvrage de retenue situé dans une combe, une barrière contre la neige soufflée de 275 m, a été construite entre 2015 et 2017 au sud de l'ouvrage. La barrière contre la neige soufflée est constituée d'éléments larges de 4 m, qui possèdent deux piliers verticaux supportés latéralement. 16 planches de bois sont vissées sur les deux piliers. Le taux de remplissage est de 50 % et l'espace avec le sol varie entre 40 et 50 cm. Cette barrière a été ancrée par des micropieux. L'inclinaison le long de la barrière varie entre 25° et 30°. Il a été constaté au printemps 2018 qu'une grande partie de la barrière avait été basculée vers l'aval jusqu'à une inclinaison de 30°. Les piliers en acier et les ancrages ont été pliés, de nombreuses planches rompues. Le montant des dommages s'élève environ à 300 000 francs. Les dommages ont été provoqués par la pression de la neige (Fig.124 et Fig. 125). La barrière contre la neige soufflée n'a été dimensionnée que pour la charge du vent. Par ailleurs, l'espacement trop faible avec le sol a entraîné un enneigement précoce de la barrière. Lorsqu'une barrière contre la neige soufflée est prévue dans un versant, il faut la dimensionner également pour la pression de la neige. Des constructions sans supports latéraux ont fait leurs preuves, afin de minimiser la surface d'action pour la pression de la neige.

Fig. 124: Barrière contre la neige soufflée endommagée à Valtschamela, Churwalden (GR). La barrière est constituée d'éléments larges de 4 m, ancrés par quatre micropieux. La pression latérale de la neige a déformé la barrière vers l'aval (photo: SLF/S. Margreth, 17.08.2018).

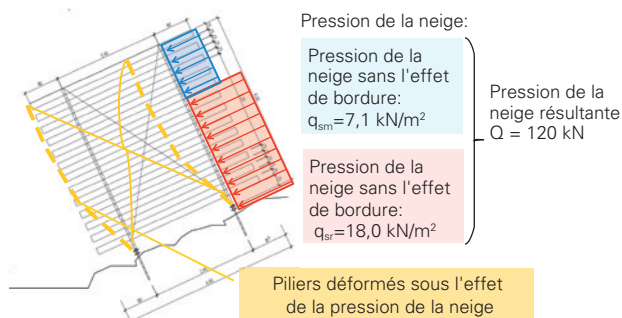
Fig. 125: La pression résultante de la neige sur un élément de barrière de 4 m de large s'élève à environ 120 kN. Ce sont surtout les montants en acier et les ancrages qui ont été déformés

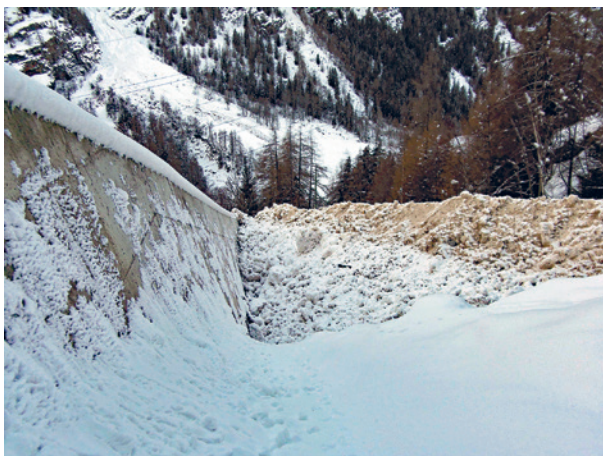
Fig. 131: Dans le parcours de Biel près de Saint-Nicolas (VS), le mur de déviation sur un cône de déjection surélevé en 2016 a été rempli jusqu'en haut par les dépôts d'avalanches. La hauteur de ce mur de déviation varie entre 5 et 10 m. Un départ supplémentaire aurait pu menacer le pylône en charpente métallique d'une ligne à haute tension et des habitations. Par la suite, les dépôts d'avalanches ont été évacués mécaniquement (photo: Geoformer, 05.01.2018).

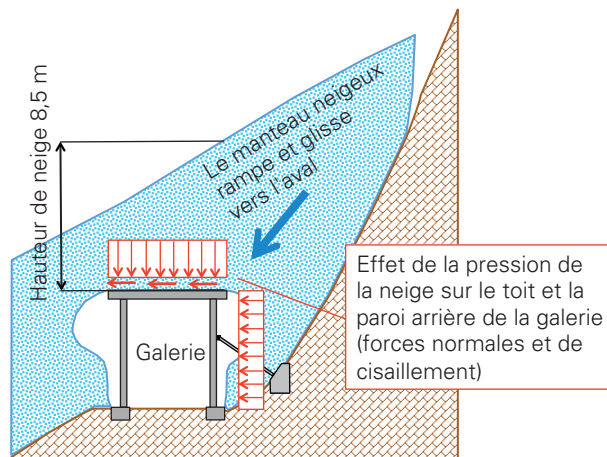
Un dommage intéressant est survenu sur la galerie Naye Aval, longue de 180 m, qui protège la ligne ferroviaire sur les Rochers-de-Naye (VD) contre les coulées de neige et les chutes de pierres. Cette galerie construite en 2008 est constituée d'une structure porteuse en poutrelles d'acier, couverte de plaques de béton et de planches de bois. Pendant l'hiver 2017/18, une grosse congère s'est formée le long de la galerie (Fig. 134). Il y avait donc sur le toit de la galerie jusqu'à 8,5 m de neige, avec une densité d'environ 540 kg/m<sup>3</sup>. Le manteau neigeux en reptation et en glissement au-dessus

Fig. 134: La galerie Naye Aval, construite pour la protection de la voie ferrée sur les Rochers-de-Naye (VD) a été endommagée pendant l'hiver 2017/18 en raison des hauteurs de neige inhabituelles ayant exercé une forte pression.

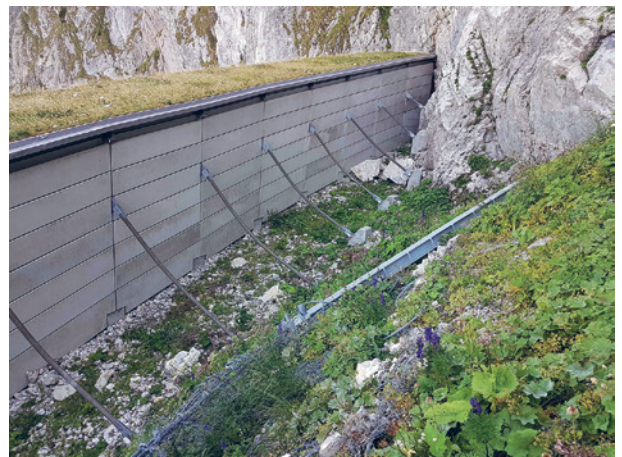
Fig. 135: Les poutres de soutien amont de la galerie Naye Aval ont été tordues ou rompues par la pression de la neige. En outre, quelques poutrelles en acier ont été déformées (photo: Geobrugg, 22.08.2018).

de la galerie a provoqué une grosse charge latérale sur la galerie. Pour cette raison, quelques poutrelles d'acier se sont déformées, et des raccords se sont rompus (Fig. 135). Pour décharger la galerie et pouvoir réparer les dégâts, le manteau neigeux a été évacué en mai 2018 dans la zone de la galerie avec une dameuse et une pelle-araignée.

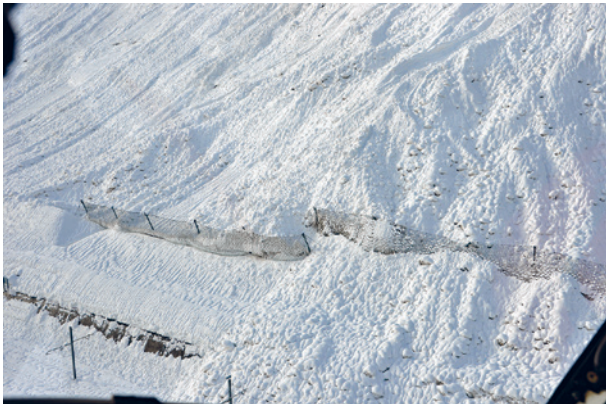
Fig. 136: L'avalanche de Schafgraben à l'entrée de Zermatt (VS) est descendue plusieurs fois en janvier 2018, et a endommagé des barrières contre les chutes de pierres, construites pour protéger le chemin de fer du MGB. Les filets de protection contre les chutes de pierres doivent être remplacés par des digues (photo: P. Stobener, 10.01.2018).

difficile dans de telles situations. En janvier 2018, quelques barrières contre les chutes de pierres, construites dans des couloirs d'avalanches, ont été endommagées. On peut citer les barrières contre les chutes de pierres à l'entrée de Zermatt, endommagées par l'avalanche de Schafgraben (Fig. 136), ainsi que des filets de protection contre les chutes de pierres à l'entrée du Lötschental dans la zone de Wandschluichen ayant subi des dégâts sous l'effet de la pression provoquée par des glissements de neige (Fig. 137). Sur les sites menacés par les avalanches ou la pression de la neige, la construction d'une digue peut représenter une solution durable, si le terrain n'est pas trop raide et s'il y a assez de place.

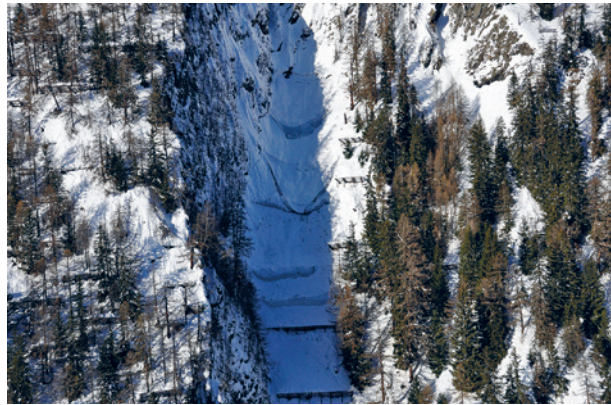
Fig. 137: Des claies à neige et des barrières contre les chutes de pierres ont été construites dans le parcours d'avalanches Wandschluichen dans le Lötschental (VS). En janvier 2018, quelques barrières contre les chutes de pierres ont été endommagées par des avalanches et par la pression de la neige. Des dommages similaires étaient déjà survenus au cours d'hivers précédents (photo: SLF/S. Margreth, 24.01.2018).

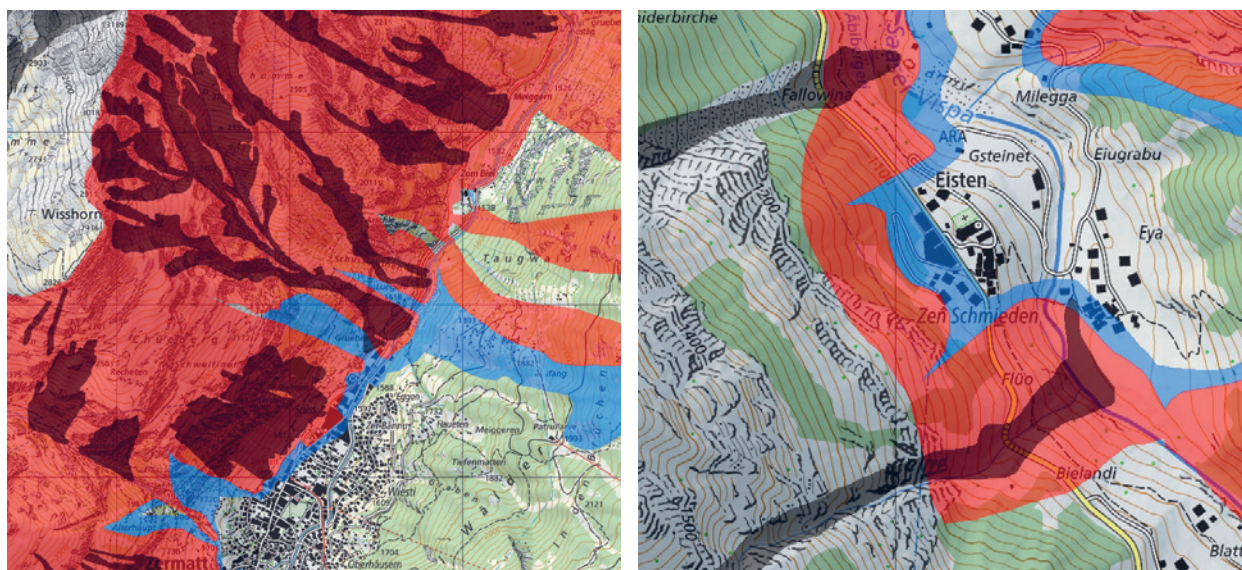
En 2018, environ 98 % des communes avec des zones sous la menace des avalanches étaient couvertes par des cartes de dangers, qui sont appliquées pour l'aménagement du territoire. En 1999, cette proportion n'était que de 90 %. Dans de nombreuses localités se situant à des altitudes entre 1000 et 1600 m, où le manteau neigeux était humide en janvier 2018, tout du moins en surface, de nombreuses avalanches présentaient des zones d'étalement relativement courtes. Dans les régions bien enneigées avec une activité avalancheuse élevée comme la vallée de Zermatt ou de Saas, de nombreuses avalanches se sont arrêtées dans la zone rouge de danger (Fig. 138). Seules quelques avalanches isolées ont atteint la zone bleue. Selon les informations que nous possédons, aucune avalanche n'a dépassé en zone habitée, dans la direction principale d'écoulement, les limites indiquées sur les cartes de danger d'avalanches. Des évaluations SIG précises ont montré que dans des parcours isolés, de petits dépassements des limites de la carte se sont produits latéralement, sans représenter cependant un véritable déficit. Dans une situation avalancheuse extrême avec une activité élevée, il ne peut jamais être exclu qu'une avalanche prenne un autre parcours que celui supposé, et franchisse en conséquence les limites des cartes de danger. C'est pourquoi il est judicieux de vérifier les cartes de danger après un hiver avalancheux. Pendant l'hiver avalancheux de 1999, quelques bras d'avalanches, comme à Evolène, avaient franchi les limites des zones d'étalement prévues. Les cartes de dangers concernées ont été adaptées par la suite.

Fig. 138: Carte de danger d'avalanches de Zermatt et Eisten, Valais, avec les avalanches de janvier 2018 (surfaces noires).

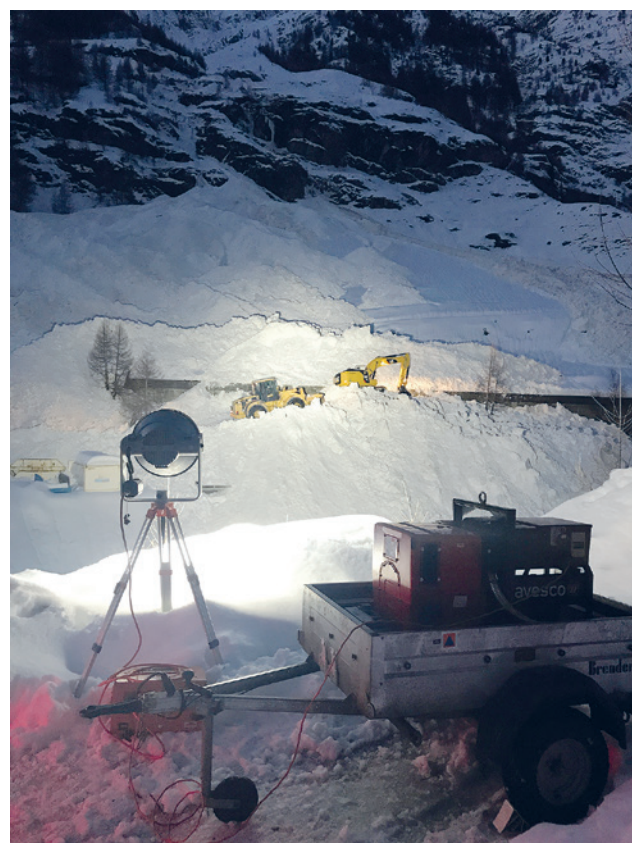
Zermatt n'a plus été accessible depuis Täsch à partir du 8 janv., 17 h jusqu'au 10 janv., 17h15 par la route, ni par le Matterhorn-Gotthard Bahn. À Zermatt, le 8 janvier, 70 personnes ont été évacuées de bâtiments dans la zone rouge; à Täsch tout comme à Saint-Nicolas, des personnes ont été évacuées de deux immeubles. L'avalanche de Luegelti à l'entrée de Zermatt est partie sur une grande surface (Fig. 140)

Fig. 140: Dépôts d'avalanche de grande épaisseur sur la route Täsch-Zermatt (VS) dans le parcours d'avalanche du Luegelbach. Déblaiement avec pelleuse et chargeuse sur pneus, également la nuit (photo: P. Steffen, 10.01.2018).

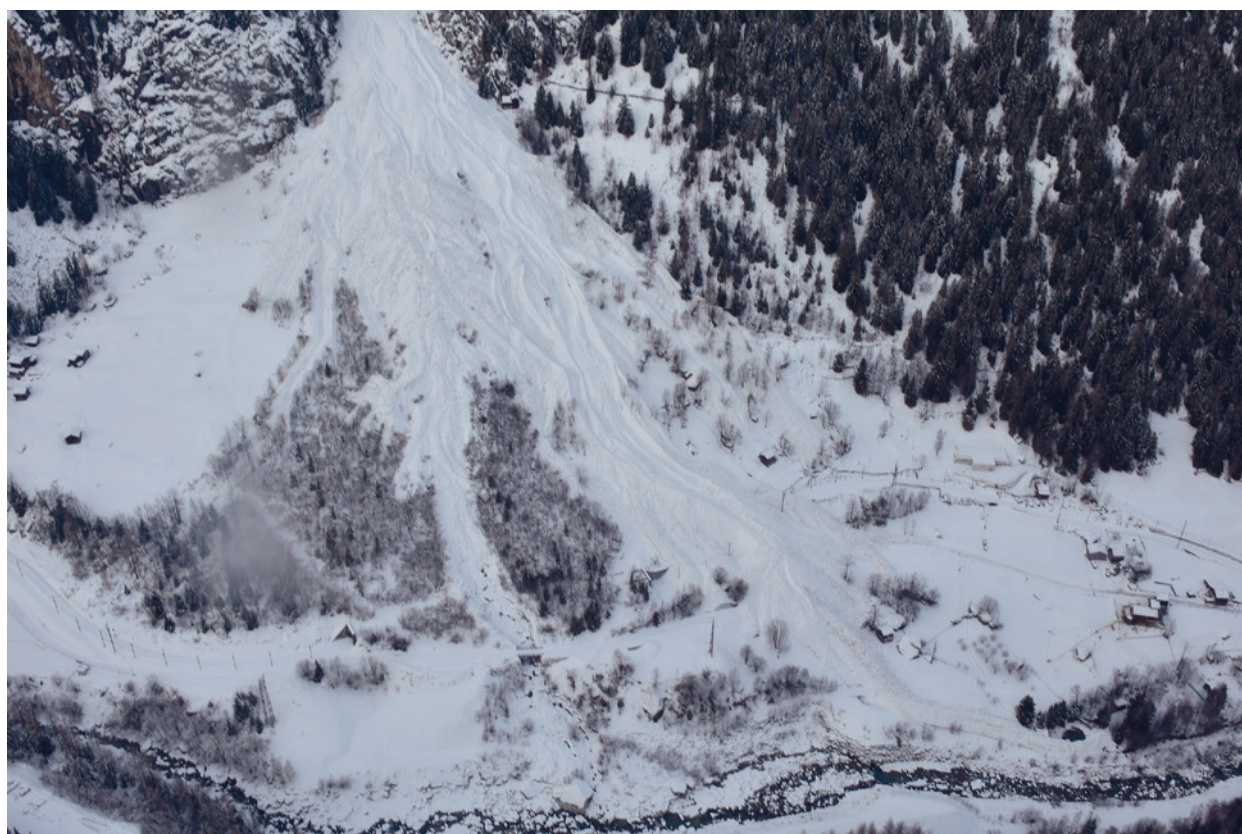
Les grandes à très grandes avalanches (taille 4 à 5) de la vallée de Zermatt, avec des dépôts importants, ont eu une grande influence sur le parcours des avalanches ultérieures. L'avalanche du Blattbach, au sud de Saint-Nicolas, s'est arrêtée lors de sa première descente juste en amont de la galerie. Dès le 8 janvier, une deuxième avalanche a enseveli les rails sous des mètres de neige, et a endommagé la caténaire (Fig. 141).

Fig. 141: Avalanche du Blattbach près de Saint-Nicolas (VS) (photo: B. Jelk, 10.01.2018).

En conséquence des gros dépôts d'avalanche, des travaux ont débuté le 15 janvier pour construire quatre digues de déviations en neige. Près de Saint-Nicolas, ces dépôts ont concerné les parcours de Sparru et de Spiss ainsi que l'avalanche du Blattbach (Fig. 130).

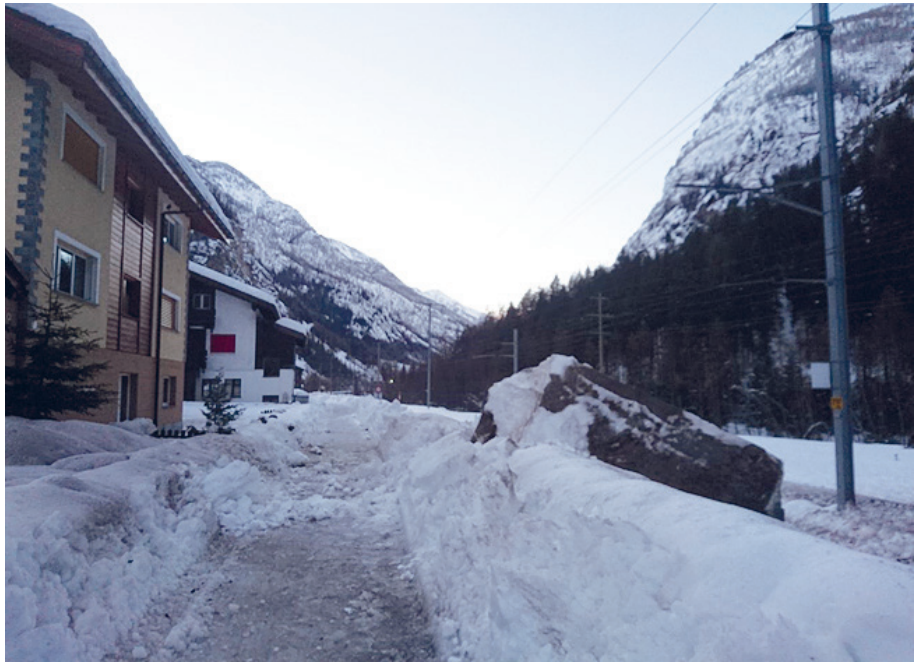
Fig. 143: Le 22 janvier en soirée, un bloc de rocher de 10 tonnes est tombé sur les rails du MBG près de Mattsand (VS) (photo: W. Gitz, 23.01.2018).

Alors que la réouverture de la ligne Täsch-Visp du MGB était imminente le 23 janvier, un gros bloc de rocher s'est abattu sur la voie à 5 heures près de Mattsand (Fig. 143).

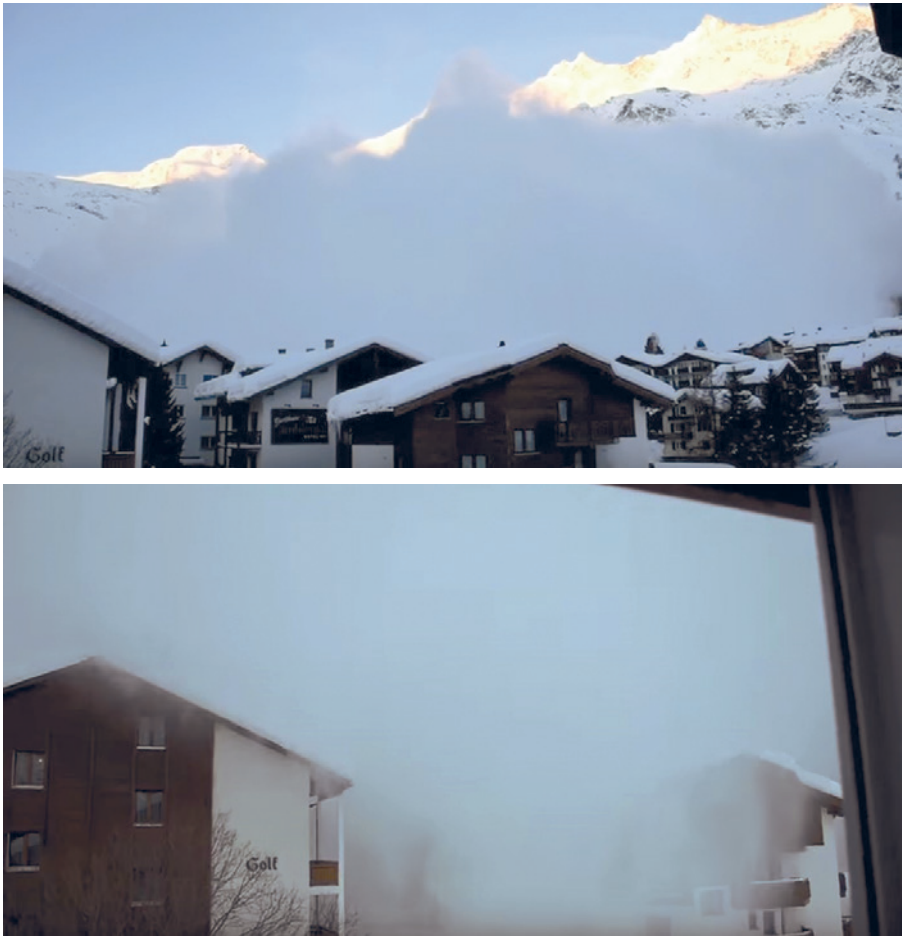
Le 24 janvier en début de matinée, l'avalanche de Fall près de Saas-Fee a été déclenchée avec des explosifs lancés depuis un hélicoptère. Elle s'est développée en une grande avalanche de poudreuse (taille 4), dont la partie poudreuse est descendue jusqu'au centre de Saas-Fee. (Fig. 144).

Fig. 144: Saas-Fee (VS), avalanche de Fall: Avalanche de poudreuse déclenchée artificiellement le 24 janvier 2018 vers 8h30 (photos tirées de la vidéo YouTube de Diego Imboden).

Dans la vallée de Saas et dans le Lötschental, les interventions de déclenchement artificiel ont été effectuées une fois par jour pour protéger les voies de communication. Le 24 janvier, l'avalanche de Fall, déclenchée artificiellement, est descendue sous forme d'avalanche de poudreuse jusqu'au centre de Saas-Fee (Fig. 144).

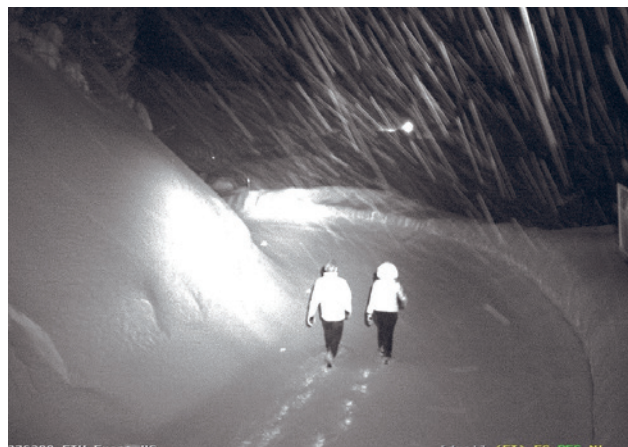
Fig. 146: Deux personnes sur une route fermée près de Täsch (VS), détectées grâce à des projecteurs «Supralux» et une caméra (documents B. Jelk, 21.01.2018).

Des projecteurs «Supralux» ont fait leurs preuves près de Täsch, en permettant d'identifier d'éventuelles personnes dans la portion de vallée menacée. Ainsi, deux personnes ont été découvertes à une occasion (Fig. 146).

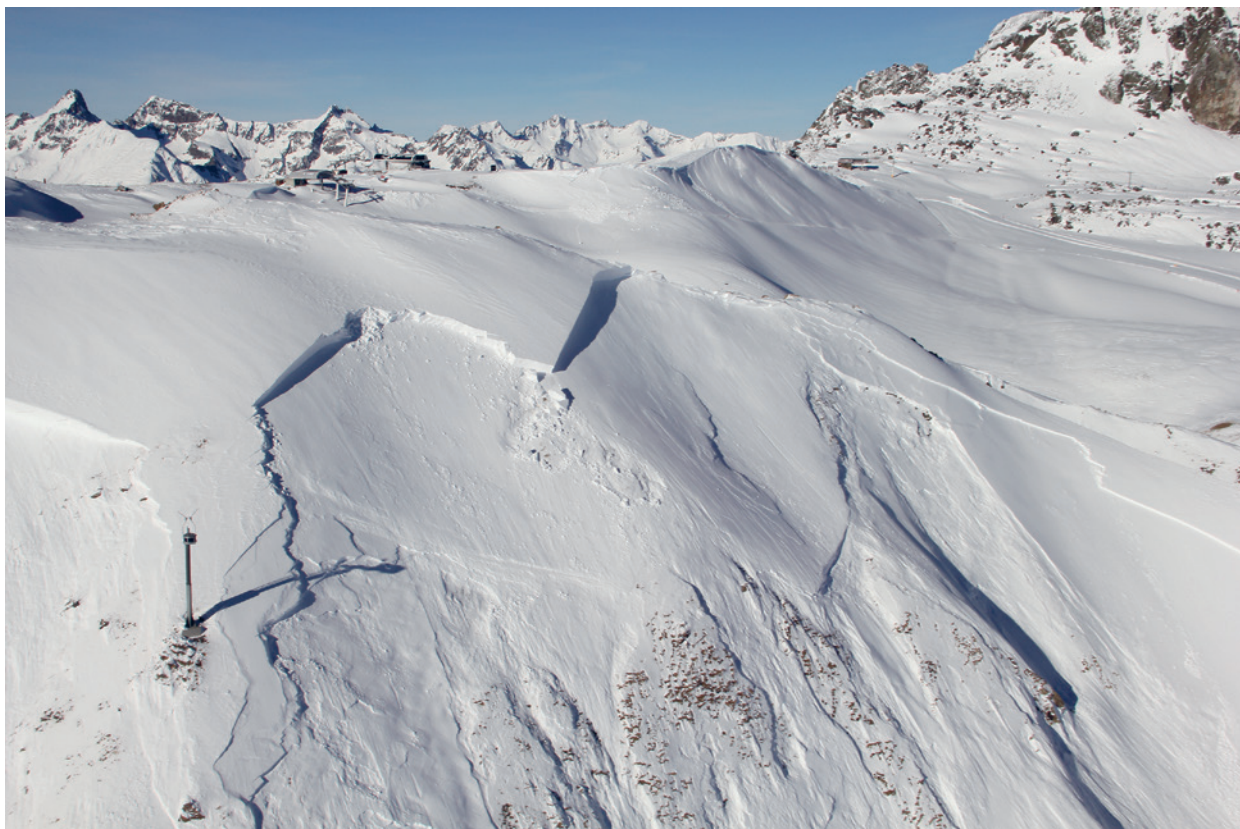
Pendant l'hiver 2017/18, environ 160 tonnes d'explosifs ont été utilisées dans toute la Suisse, ce qui correspond à peu près à une fois et demie la quantité d'un hiver moyen. À notre connaissance, les avalanches déclenchées artificiellement n'ont provoqué que de petits dommages. Des déclenchements de grande portée et sur de grandes surfaces ne se sont produits que rarement en janvier. Parfois, les hauteurs de rupture ont été très importantes (Fig. 147).

Fig. 147: Domaine skiable de Samnaun (GR), décrochement impressionnant suite à un minage (photo: G. Darms 23.01.2018).

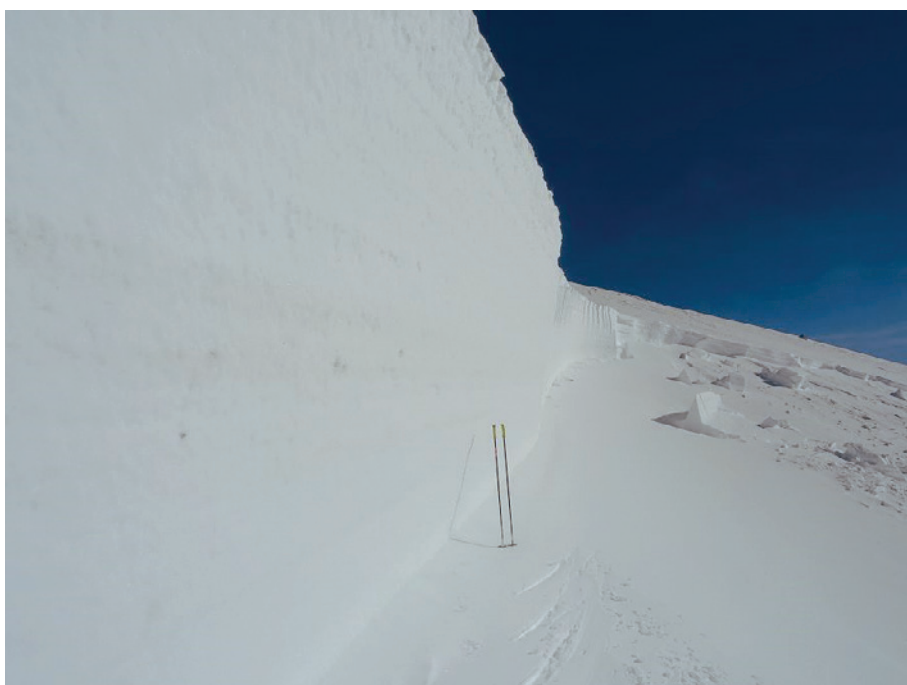
Fig. 148: Domaine skiable de Crans Montana (VS), décrochement atteignant 4 m de haut pour une avalanche déclenchée artificiellement sur le versant sud du Petit Mont Bonvin à 2400 m; Minage à partir d'un hélicoptère (photo: V. Bettler, 24.01.2018).

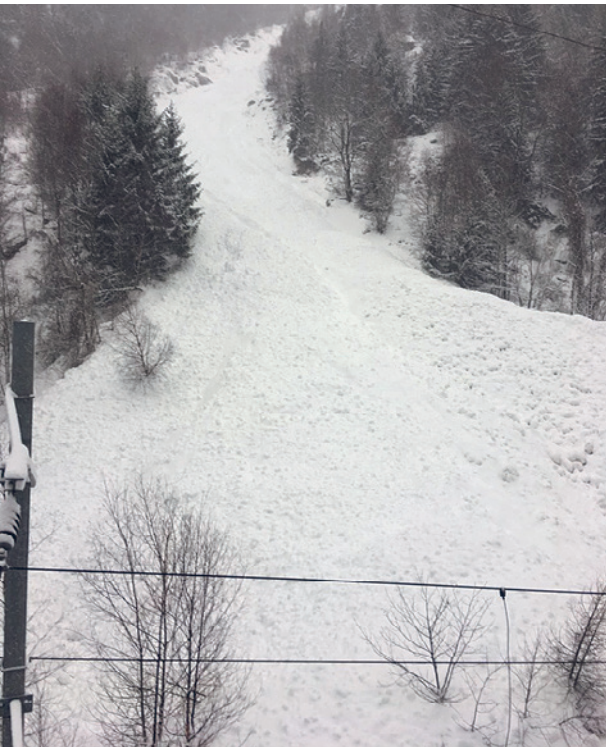
Voici quelques chiffres d'une installation d'alarme avalanche pour le Matterhorn Gotthard Bahn (MGB) près de Saint-Nicolas: l'installation de détection dans le parcours de Chalchu, à une altitude de 1950 m, a détecté en janvier 2018 au total 27 départs d'avalanches. Huit de ces événements ont déclenché une alarme, c'est-à-dire la fermeture de la voie par l'intermédiaire d'un feu tricolore. Au moins trois de ces avalanches sont effectivement descendues jusque dans la zone de la voie au fond de la vallée (Fig. 149).

Fig. 149: Avalanche détectée dans le parcours de Chalh près de Saint-Nicolas (photo W. Gitz/pour SensAlpin).

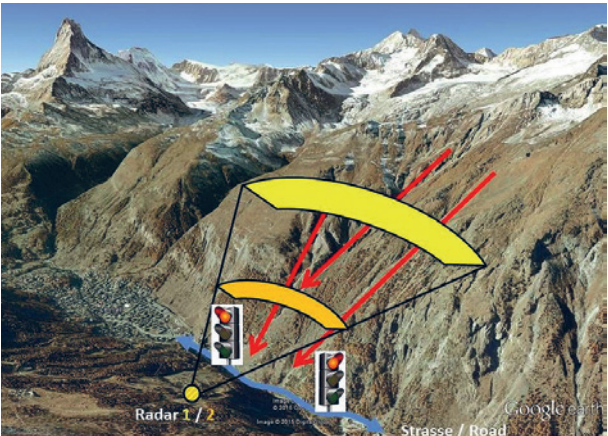
L'installation de Luegelbach/Schusslaui est couplée avec un dispositif de signaux lumineux (Fig. 150). Si une avalanche est détectée dans la zone jaune supérieure, les signaux lumineux passent au rouge. Si l'avalanche n'est pas détectée dans la zone orange inférieure, les feux tricolores repassent au vert après quelques minutes (en janvier 2018, ceci a été effectué manuellement). Dans le Luegelbach et pour l'avalanche Schusslaui, 28 départs ont été détectés le 4 janvier, 27 le 21 janvier et 22 le 22 janvier (source Geopraevent). Il faut noter que la zone de départ de Luegelbach s'étend jusqu'à 3400 m sur le Mettelhorn et comprend différentes zones de décrochement successives, ainsi que la Schusslaui adjacente. La route et la ligne du MGB se situent à environ 1600 m d'altitude. Le radar détecte des avalanches qui se déclenchent à une distance comprise entre 800 m et 1900 m. La première avalanche a été détectée le 10 décembre 2017, la dernière le 8 mai 2018; 18 % des avalanches se sont produites pendant l'hiver 2017/18 par bonne visibilité, 50 % par mauvaise visibilité ou chutes de neige, et 32 % la nuit (source Geopraevent).

Fig. 150: Vue d'ensemble de l'installation radar Luegelbach/Schusslaui bei Zermatt (documentation B. Jelk/Geopraevent).

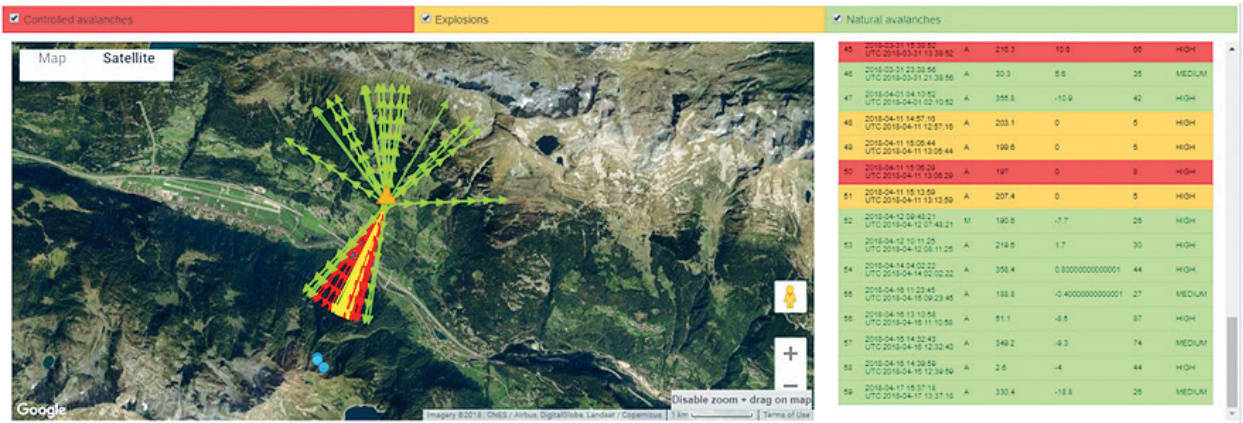
Fig. 151: Détection des avalanches par infrasons près de Quinto: en rouge = avalanches déclenchées artificiellement dans le Vallone del Solco et Tre Cappelle vert = avalanches spontanées (documents Wyssen).

Les résultats du système à infrasons de Quinto permettent de conclure que dans la zone de départ inclinée à 35–50° du Vallone del Solco, environ 30 avalanches se sont produites pendant l'hiver 2017/18, plus 11 déclenchées artificiellement (au total une quarantaine d'avalanches Fig. 151). En plus des avalanches du Vallone del Solco, dont la zone de départ se trouve sur le versant opposé, plusieurs avalanches spontanées ont été enregistrées dans les zones de départ étendues au-dessus du site du système à infrasons (flèches vertes dans la Fig. 151). Le système à infrasons dans la vallée de Conches, composé de deux installations (distantes d'environ 4 km), a détecté au total 160 événements ainsi que les minages.

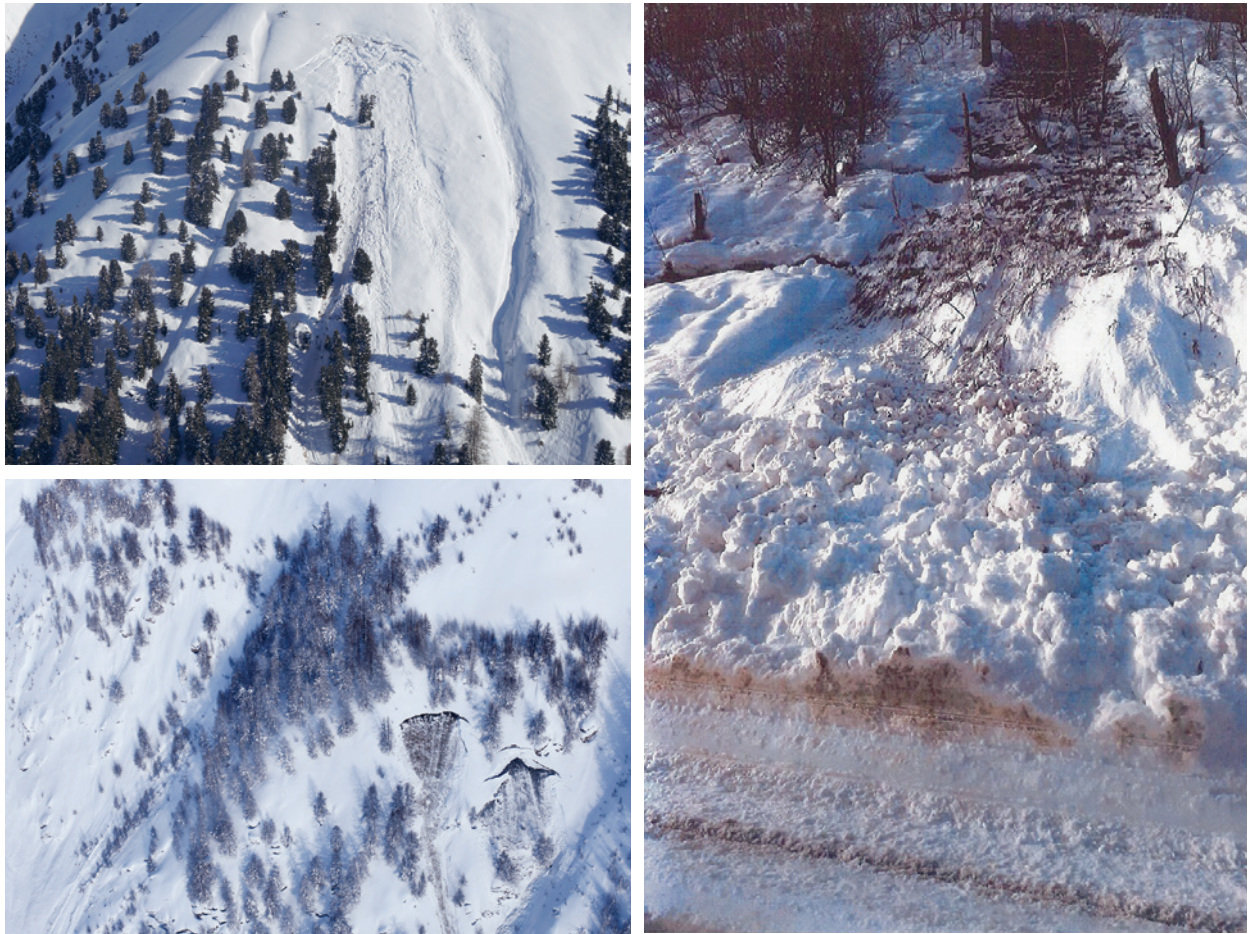
En considération du nombre d'avalanches au cours de l'hiver 2017/18, on n'a constaté que peu de dégâts dans les forêts. Pendant la cartographie des avalanches, on a pourtant recensé de nombreuses petites avalanches et coulées dans les forêts ouvertes et en lisières des forêts (Fig. 152). Mais il n'est cependant pas possible d'identifier les petites avalanches en forêts plus denses, ce qui provient en partie des difficultés de la méthodologie de cartographie assistée par satellite dans une végétation dense. Parmi les 75 avalanches ayant provoqué des dommages en forêt qui ont été recensées, d'après le compte-rendu et les coordonnées indiquées, seuls dix décrochements se sont produits potentiellement en forêt. Par ailleurs, une vérification des données a indiqué qu'au moins 5 d'entre eux se sont produits juste en dehors de la forêt ou seulement en lisière, et que trois avalanches sont parties dans des tranchées forestières identifiées.

Fig. 152: Exemples d'avalanches avec décrochements à la lisière de la forêt (en haut à gauche, photo: SLF, 24.01.2018), de décrochements d'avalanches de glissement dans des zones partiellement boisées (en bas à gauche, photo: B. Jelk, 10.01.2018) et d'une avalanche de glissement partie de la forêt avec dépôt de neige sur la voie des Chemins de fer réthiques entre Rabiús et Sumvitg (à droite, photo: W. Cadosch, 4.1.2018).
