Schadenspotenzial und Verletzlichkeit von Grundwasser

Fallbeispiele bei Hochwasser und Starkniederschlägen

Marc Schürch

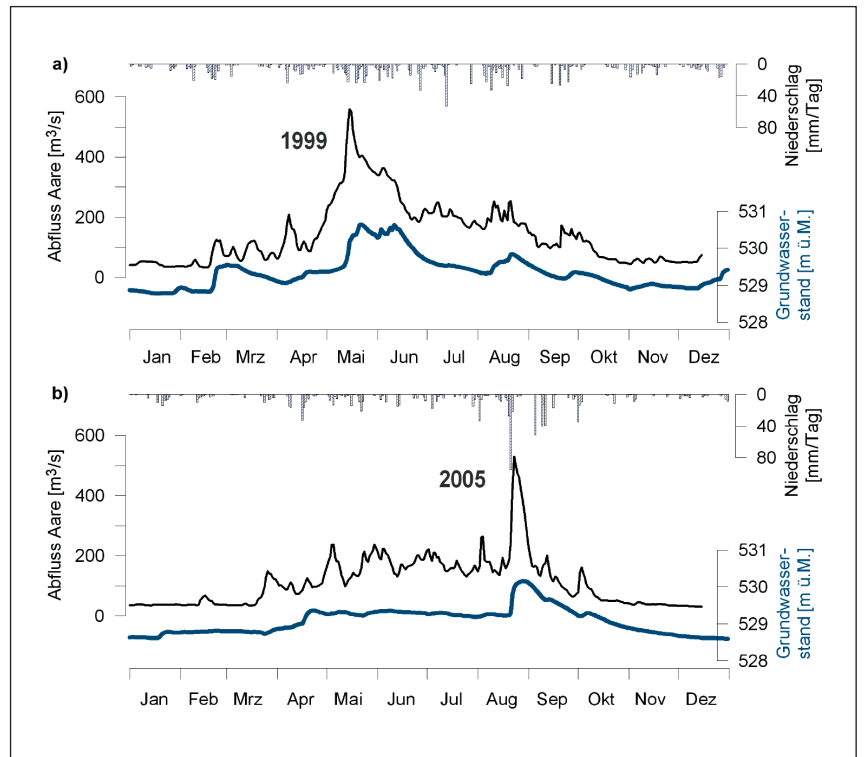
Abb. 2 Jahresgang des Abflusses der Aare bei Thun und des Grundwasserstandes an der NAQUA-Messstelle Oberwichtach (BE) jeweils für die Jahre 1999 (a) und 2005 (b). Die hydraulische Anbindung wird durch den bei Hochwasser nur leicht verzögerten Anstieg des Grundwasserspiegels gegenüber der Aare belegt, wogegen das nachfolgende Absinken der Grundwasserstände deutlich träger vonstatten geht.

geprägten Anstieg der Grundwasserspiegel. Um den 25. April setzte dann eine intensive Wärmeperiode ein, die zu *Schneeschmelze* bis in hohe Lagen und damit zu einem stark erhöhten Oberflächenabfluss führte. Am Thunersee im Berner Oberland führte allein die durch die Schneeschmelze zugeführte Wassermenge zu einem Seepegelstand nahe der Schadensgrenze. Unter den wassergesättigten Bodenverhältnissen genügte dann ein relativ unbedeutendes Niederschlagsereignis (Jahreswiederkehr < 3 Jahre), um einen Wasserstand des Thunersees zu erzeugen, der den bisherigen Höchststand aus dem Jahre 1910 um fast 50 cm übertraf. Dies wiederum verursachte in der Aare in Thun einen *Rekordabfluss* von 570 m³/s, der um rund 40% über dem bisherigen Messwert aus dem Jahre 1970 lag [9]. In *Abbildung 2b* ist dieses Beispiel des Zusammenspiels von initialem Grundwasserstand und nachfolgendem Flusshochwasser anhand der NAQUA-Messstelle *Oberwichtlach* (BE) dargestellt.

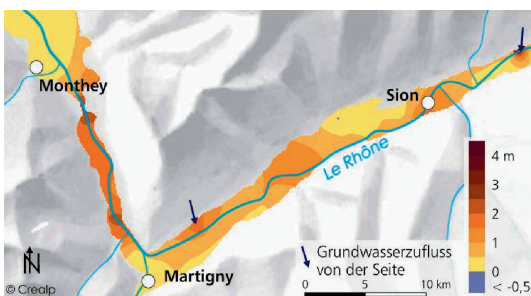
Abb. 7 Hochwasserereignis vom Oktober 2000 im Rhonetal: Ausschnitt aus der Karte der maximalen Amplitude des Grundwasserstandes am 16. Oktober 2000 [12].

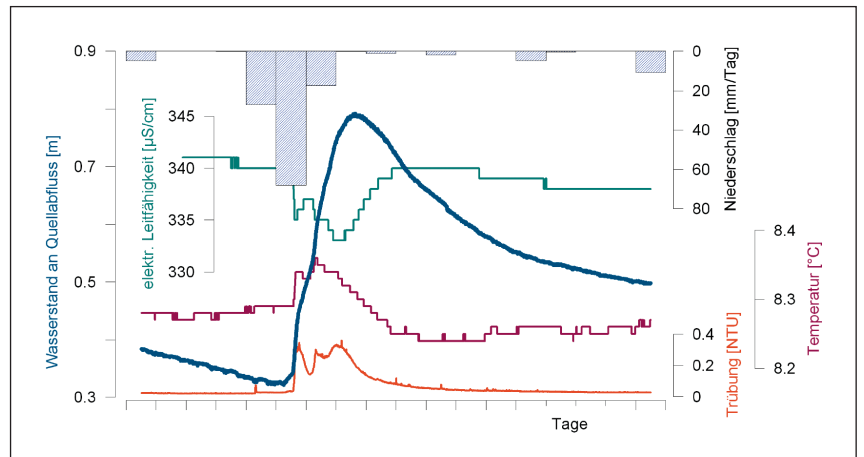
Abb. 15 Hydrogramm einer alpinen Karstquelle (NAQUA-Station NTQ 28) während eines Niederschlagsereignisses mit unmittelbarem Ansprechen der Quellschüttung und der physikalisch-chemischen Wasserparameter.

kante Erhöhung der Trübung belegt zudem die Mobilisierung bzw. den direkten Transport von Partikeln entlang präferentieller Fliesswege aus oberflächennahen Bereichen zur Quelle, wodurch in dieser Phase auch mit dem Auftreten von Fäkalbakterien z.B. durch Gülleausbringung gerechnet werden muss.
