Jürg Zeller und Gerhard Röthlisberger

**Unwetterschäden
in der Schweiz im Jahre 1987**

Sonderdruck aus
«wasser, energie, luft –
eau, énergie, air» (CH-5401 Baden)
80, 1/2: 29–42

Unwetterschäden in der Schweiz im Jahre 1987

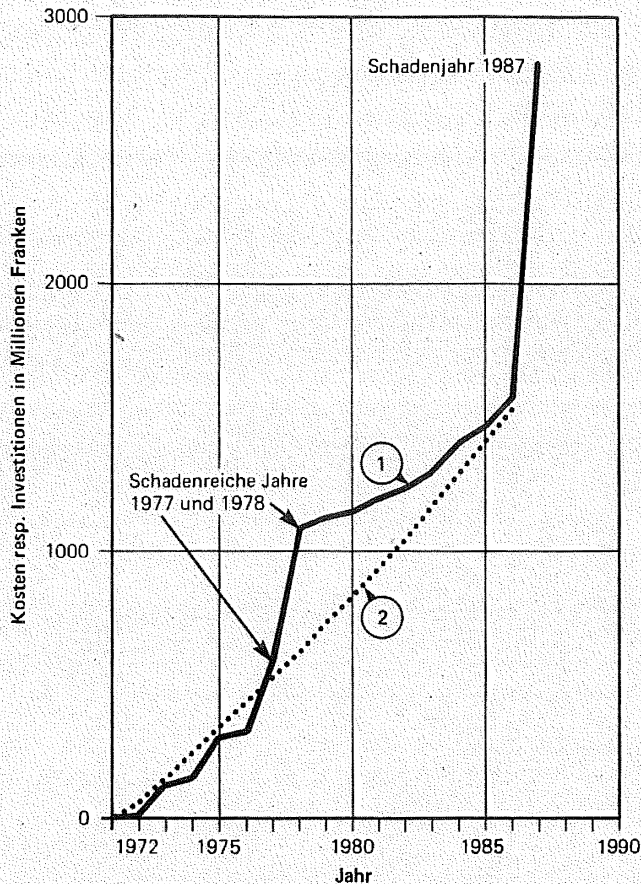
Bild 7. Gegenüberstellung der Kosten infolge Unwetterschäden (Kurve 1) und der investierten, wasserbaulichen Aufwendungen (Kurve 2), dargestellt als Summenkurve. Markant ist der Kostenanstieg in den Katastrophenjahren 1977, 1978 und 1987.

gen wurde im Bild 7 1972 begonnen. Dass vor 1972 schon ein Nachholbedarf bezüglich Investitionen bestand, wird vermutet. Ferner sind die Investitionen im Bereich Melioration sowie Forst- und Landwirtschaft nicht genügend aufschlüsselbar und deshalb nicht erhalten. Diese sind allerdings im Verhältnis zu den Investitionen des Wasserbaues eher gering und verändern deshalb den Gesamteindruck von Bild 7 kaum. – Die Katastrophenereignisse der Jahre 1977, 1978 und 1987 brachten die Investitionen offensichtlich aus dem Tritt.

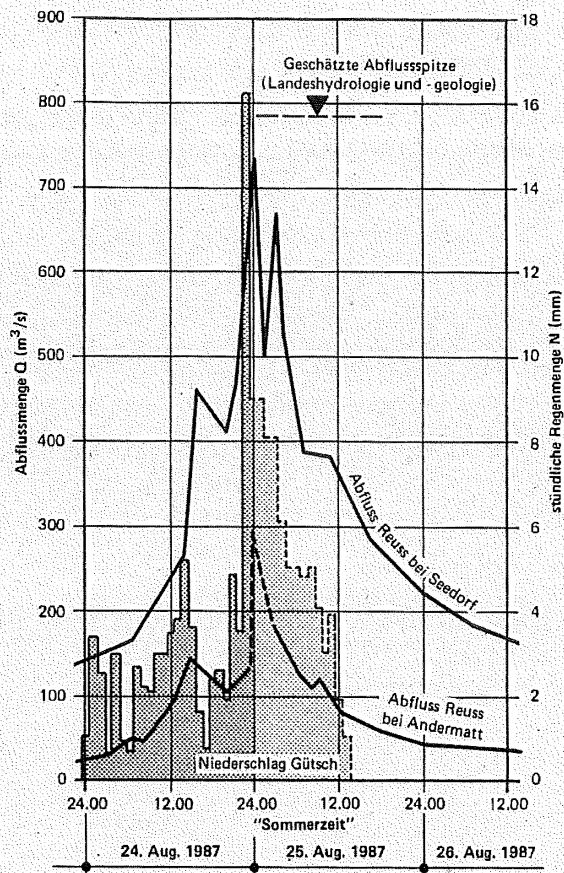
Bild 8. Abflussganglinien der Reuss bei Andermatt ($E = 192 \text{ km}^2$) und bei Seedorf ($E = 832 \text{ km}^2$) im Vergleich zu den Niederschlägen der Messstation Gütsch oberhalb von Andermatt, laut Angaben der Landeshydrologie und -geologie beziehungsweise der Schweiz. Meteorologischen Anstalt. Die gestrichelten Kurventeile sind rekonstruiert.

Abflüsse: Die Gegenüberstellung der Niederschläge im Raume Andermatt und der Reussaflüsse in Andermatt beziehungsweise in Seedorf (Bild 8) ergibt eine recht plausible Vorstellung über die Geschehnisse. Man nimmt an, dass die zweigipflige Abflussganglinie von Seedorf vor allem auf

vorübergehende Abflussverluste infolge Dammbüche und sonstiger Ausuferungen zurückzuführen ist. Eine nähere Prüfung lässt aber verschiedene Fragen offen: Entsprechen zum Beispiel die Abflüsse den Niederschlägen im Sinne einer Wasserbilanz oder wie repräsentativ ist die gemessene Abflussganglinie von Seedorf (Gerinneveränderungen im Messprofil, möglicherweise Rückstau vom Vierwaldstättersee usw.)? – Aus der Frequenzanalyse (Bild 9) ergäbe sich für die Abflussmesswerte von Seedorf laut Bild 8 eine Jährlichkeit von 200 und mehr Jahren. Berücksichtigt man zusätzlich noch die Dammbüche als Abflussverluste, so ergäbe sich mindestens ein 500jähriges Ereignis.

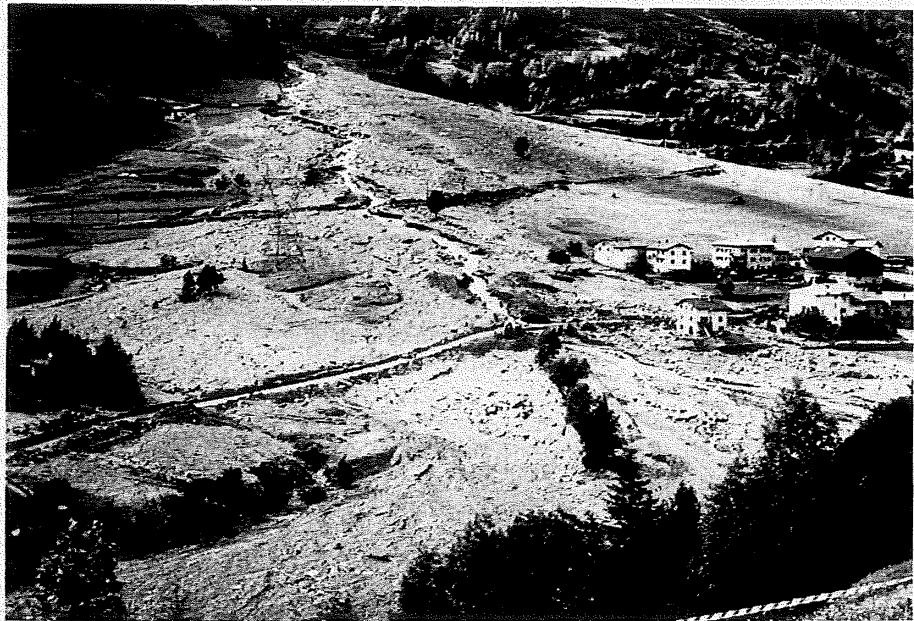
Bild 12. Unwetterschäden vom 18./19. Juli im Puschlav: Der Hauptschadenbringer für Poschiamo war der Varunasch aus dem Val Varuna, ein Wildbach, der nur etwa 800 m oberhalb Poschiamo in den Poschiavino (Vorfluter) einmündet. Das Bild zeigt dessen mächtigen Bachkegel mit intensiv genutztem Wiesland, das in kurzer Zeit grossflächig vermurt wurde. Berninabahn und verschiedene Strassen wurden mehrmals unterbrochen und der Poschiavino mit Geschiebe überschwemmt, was schwerwiegende Folgen für Poschiamo hatte.

- Das Puschlav, vor allem der Hauptort Poschivao: Ein Murgang des berühmten Verunabaches² gelangte in den hochgehenden Vorfluter Poschivao und verursachte bei der Dorfbrücke einen Geschiebestaum mit verheerenden Ausbrüchen. Dabei wurde der Dorfkern völlig verwüstet, zahlreiche Häuser, Geschäfte und Autos zerstört, Bahn- und Strassenverbindungen unterbrochen. 150 Personen mussten mitten in der Nacht evakuiert, viele davon mit Helikoptern von den Dächern befreit werden³. Auch Brusio (Puschlav) wurde schwer betroffen. (22 Millionen Franken Schäden).
- Das Bündner Oberland von Disentis bis Ilanz: Aus fast allen Gemeinden wurden mehr oder weniger schwere Unwetterschäden gemeldet. Unter anderem zerstörten Ruffenniedergänge aus dem Val Luven und Val Rabius Strassen- und Bahnverbindungen, überschwemmten

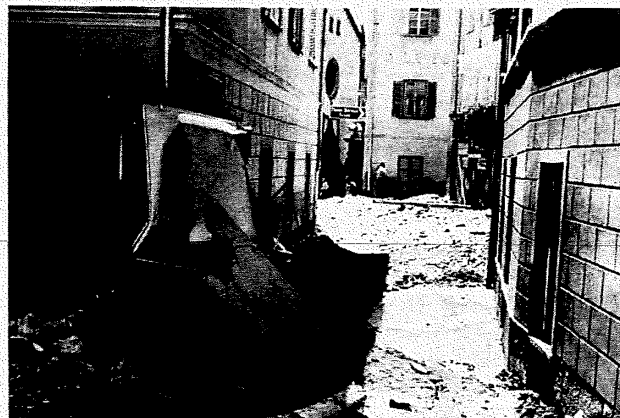
Bild 13. Unwetterschäden vom 18./19. Juli im Puschlav: Der Poschiavino durchfloss zum Teil mannshoch das Ortszentrum von Poschiamo. Strassen und Gassen wurden zu Wildbächen. Riesige Schuttmassen wurden abgelagert. Häuser stark beschädigt. Strassenpflasterungen weggerissen. Das Bild zeigt eindrücklich den chaotischen Zustand im Ortsinnern.

Das zweite Unwetter vom 24./25. August traf Poschiamo nochmals in ähnlicher Weise sehr hart. Das dritte starke Unwetter vom 25./27. September verlief dagegen glücklicherweise ohne wesentliche Schäden.

Dank dem Grosseinsatz von Baufirmen, Freiwilligen des Zivilschutzes und des Militärs gelang es jeweils in relativ kurzer Zeit die Situation wieder einigermaßen unter Kontrolle zu bringen. Die Schäden waren und sind auch heute noch enorm. Es wird Jahre zu deren Behebung brauchen.

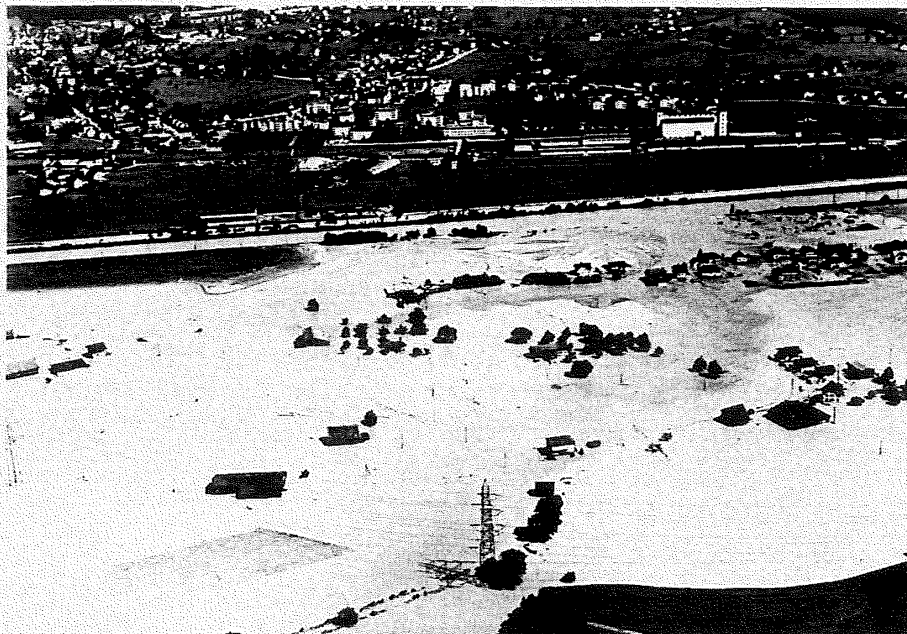
Bild 14. Überschwemmung der linksufrigen Reussebene bei Altdorf, aufgenommen einige Tage nach dem Hochwasserereignis vom 24./25. August 1987. Man beachte die Reussausbruchsstelle in Bildmitte (gegenüber dem grossen Silogebäude). Die ausgebrochene Wassermenge wird von der Landeshydrologie und -geologie auf total rund 1,2 Mio m³ geschätzt. (Im Bild ist die Fliessrichtung von rechts nach links).

- Die untere Reussebene bei Flüelen, Seedorf und Attinghausen: Durch Ausbrüche der Reuss barsten an mehreren Stellen die Uferdämme. Die nun ungezähmten Wassermassen ergossen sich auf die umliegenden Gebiete, überschwemmten und vermurt Kulturland, Bauernbetriebe, Häuser und Verkehrswege; über 800 Tiere ertranken. Der Dorfkern von Flüelen wurde zum Beispiel meterhoch überschwemmt, in Attinghausen standen rund 200 Häuser, in Seedorf auch die Industriezone unter Wasser.

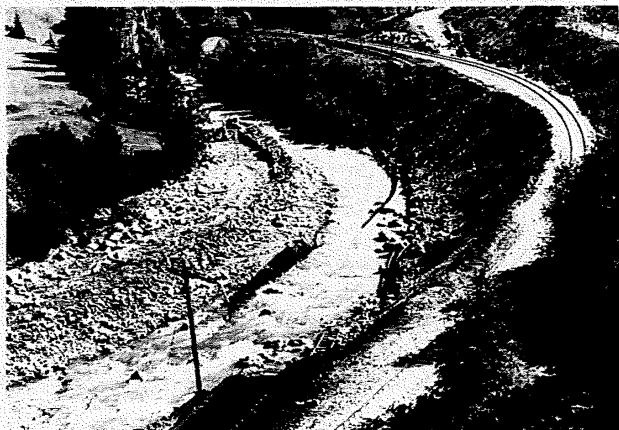
Bild 15. Reuss oberhalb von Wassen: Durch Erosion abgerutschtes Trasse der Gotthardbahn. Die Rekonstruktionsarbeiten von Reussufer und Bahn sind in vollem Gange (Fliessrichtung im Bild von oben nach unten).

- Das obere Reusstal von Gurtellen bis Göschenen: Durch die gewaltige Erosionskraft verbreiterte die Reuss ihr Bett teilweise um 50 Meter, angrenzende Steilborde, Aufschüttungen, Strassen- und Geleisestrecken wurden weggerissen. Bei Wassen wurde ein Brückenpfeiler der Autobahn N2 unterspült; die Talspur sackte um 1,5 Meter ab und kann nur durch eine teure Sanierung vor dem Abbruch gerettet werden. Auch Teile der Kantonsstrasse (alte Gotthardstrasse) verschwanden in den Fluten. Bei der Schöllenen wurden Lehnenviadukte zerstört und Galerien durch Schuttmassen eingedrückt, die Schöllenenbahn durchgehend unterbrochen.
